# Trajectoires de vulnérabilité des littoraux de l'île de la Réunion aux risques liés à la mer (1950-actuel)

Virginie Duvat, C Salmon, Alexandre Magnan

Cette étude retrace les trajectoires de vulnérabilité de quatre communes littorales de l'île de La Réunion (Saint-Denis, Le Port, Saint-Paul et Saint-Pierre) aux problèmes d'érosion côtière et de submersion marine, de 1950 à aujourd'hui. Elle repose sur l'analyse de l'évolution de quatre indicateurs : la position du trait de côte, l'exposition des enjeux (bâti et infrastructures), la zone tampon terrestre naturelle (plages, dunes, végétation côtière) et la protection des enjeux (ouvrages de défense).

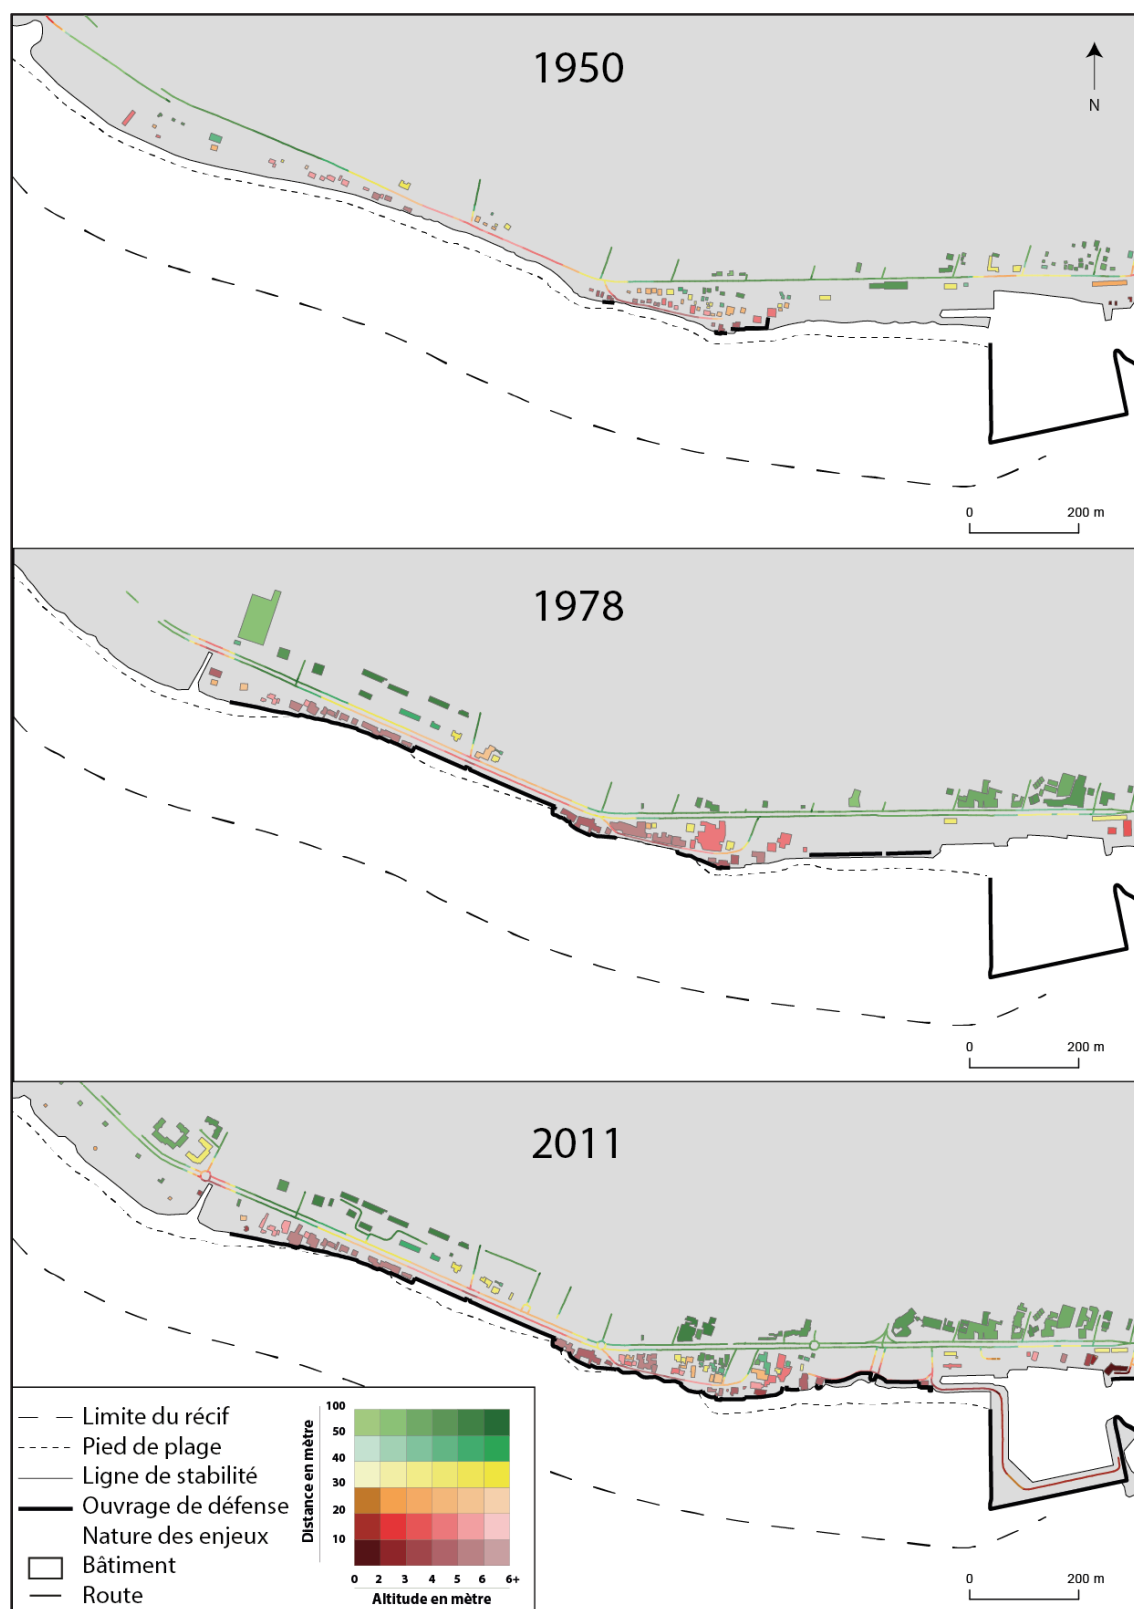
**Figure 26.** Évolution de la bande côtière au centre-ville de Saint-Pierre et notamment de l'exposition des enjeux en fonction de leur distance au trait de côte et de leur altitude
