## Trajectoires de vulnérabilité des littoraux de l'île de la Réunion aux risques liés à la mer (1950-actuel)

V.K.E. Duvat, C. Salmon (LIENSs), A.K. Magnan (Iddri)

Cette étude retrace les trajectoires de vulnérabilité de quatre communes littorales de l'île de La Réunion (Saint-Denis, Le Port, Saint-Paul et Saint-Pierre) aux problèmes d'érosion côtière et de submersion marine, de 1950 à aujourd'hui. Elle repose sur l'analyse de l'évolution de quatre indicateurs : la position du trait de côte, l'exposition des enjeux (bâti et infrastructures), la zone tampon terrestre naturelle (plages, dunes, végétation côtière) et la protection des enjeux (ouvrages de défense).

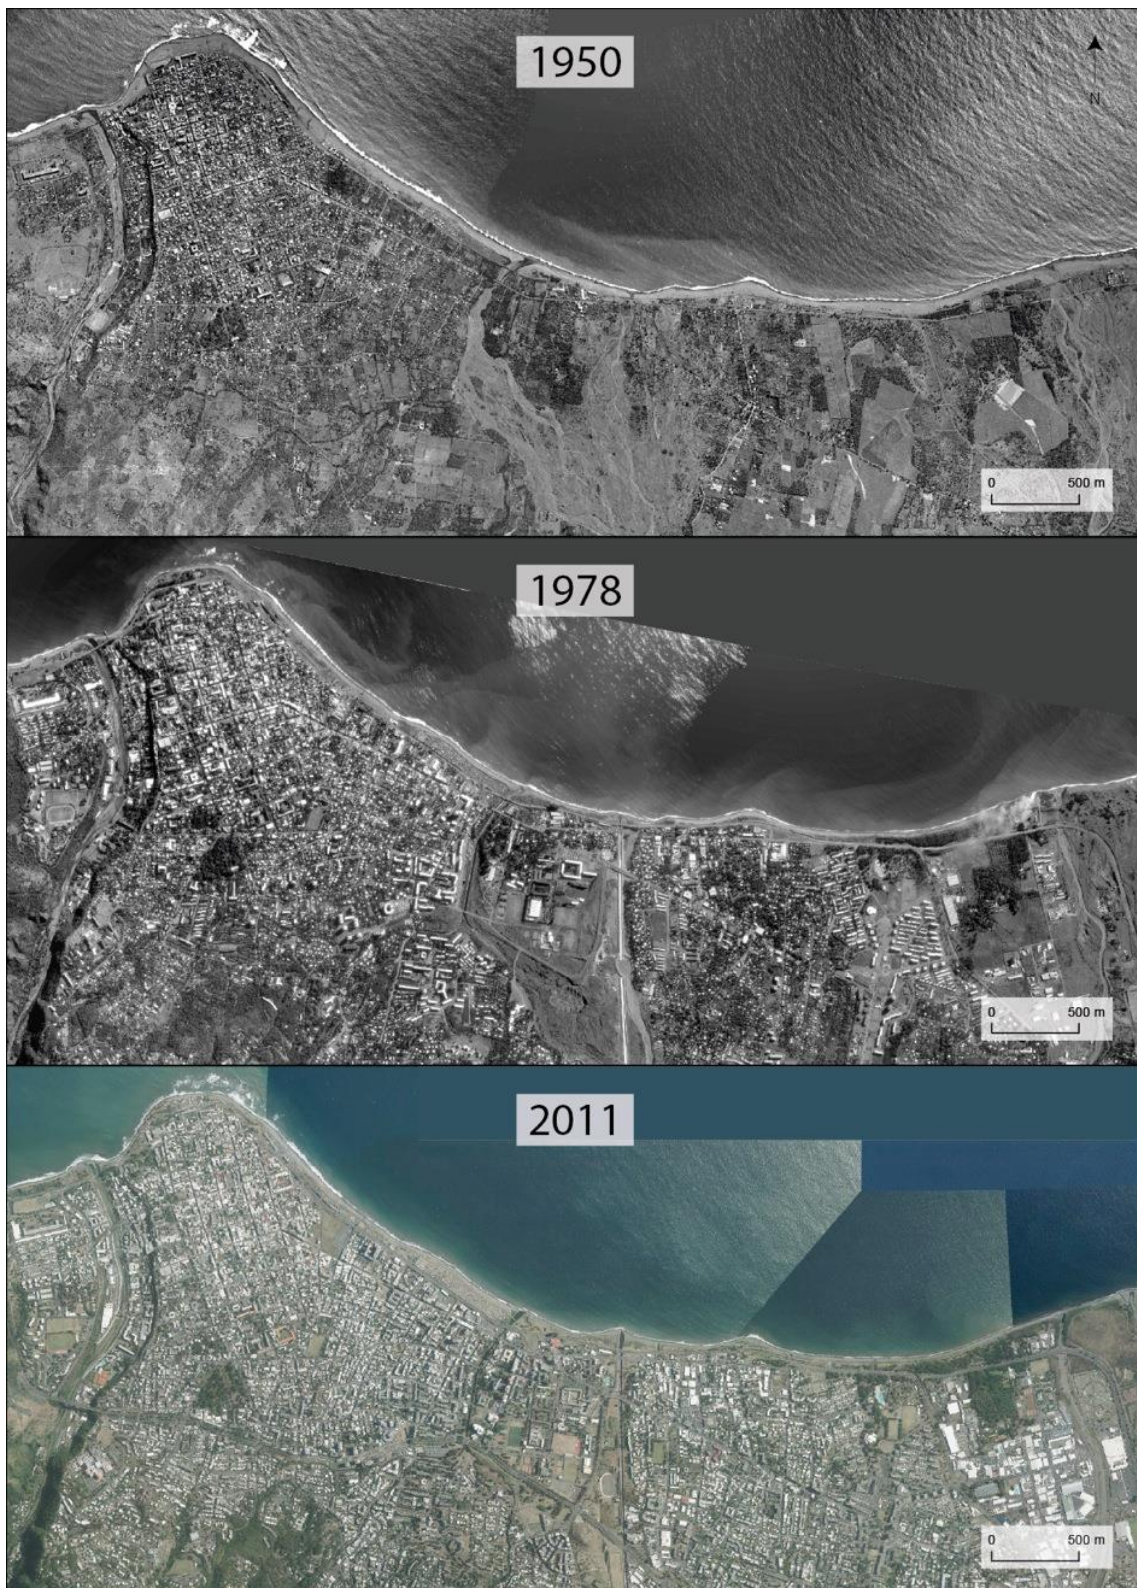
Figure 12. Évolution de l'urbanisation du littoral de Saint-Denis entre 1950 et 2011

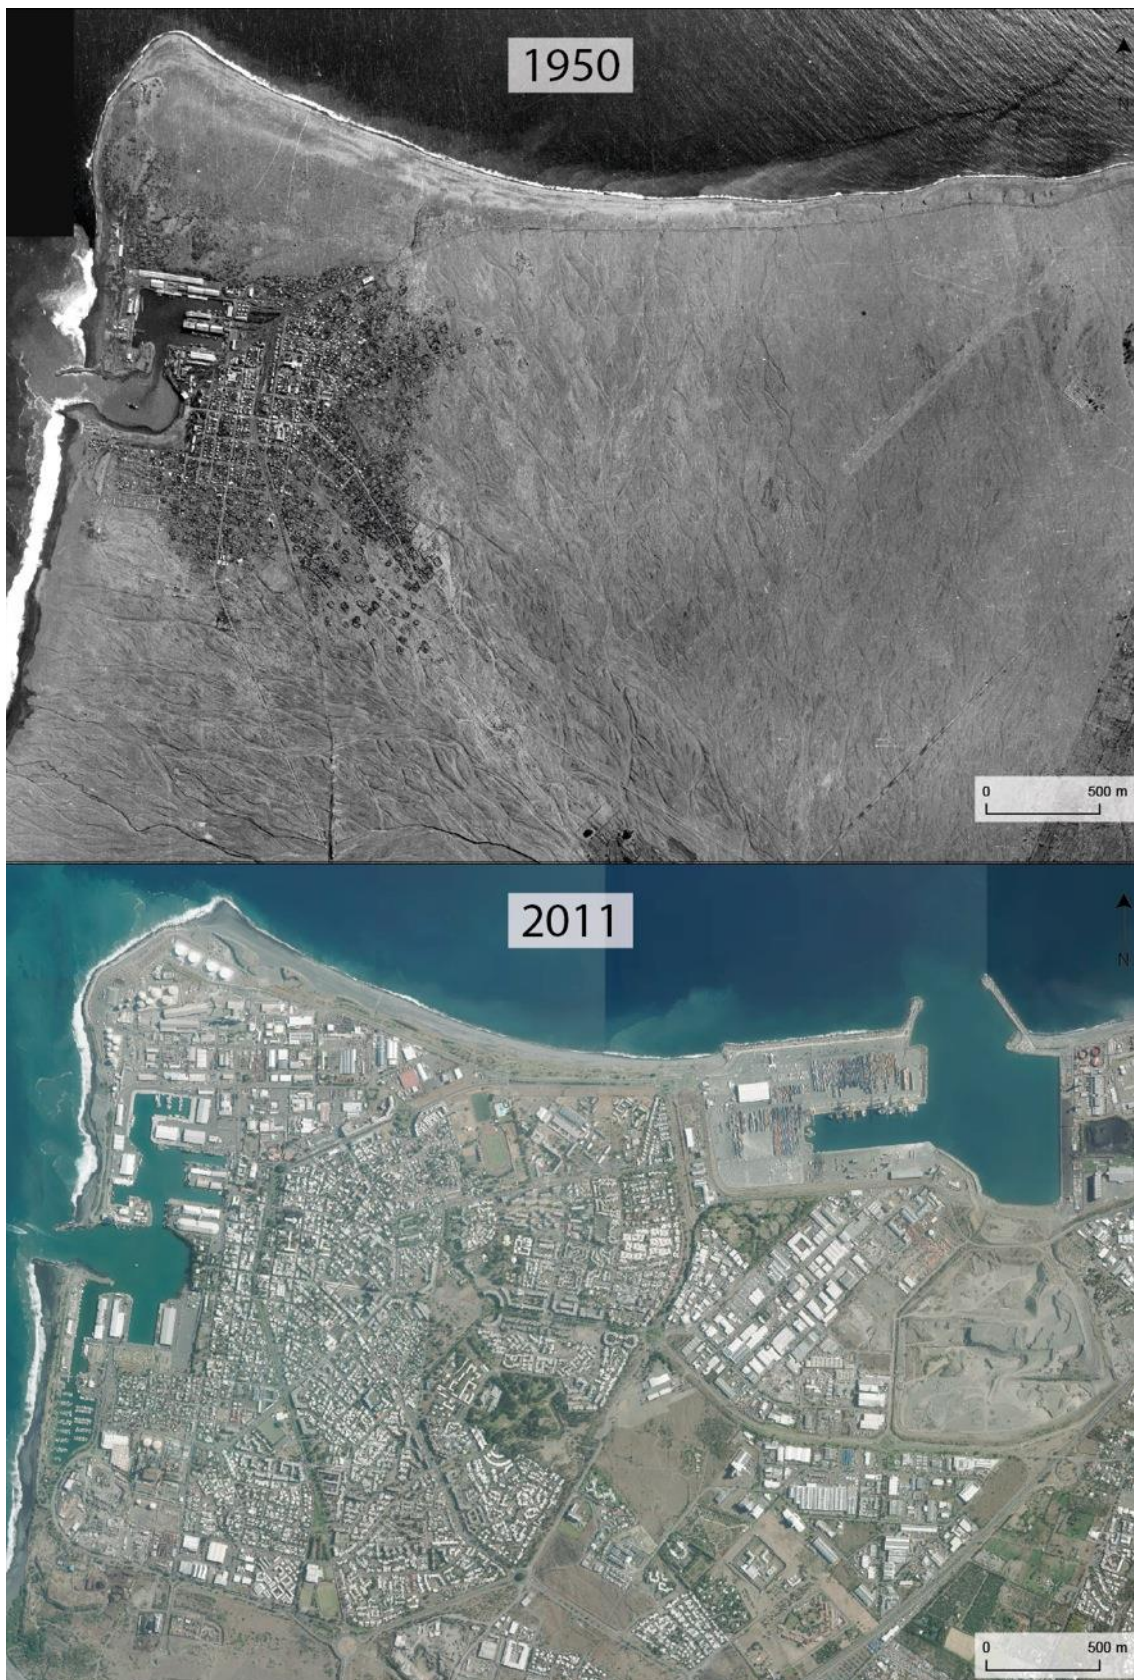
Figure 13. Évolution de l'urbanisation de la commune du Port entre 1950 et 2011

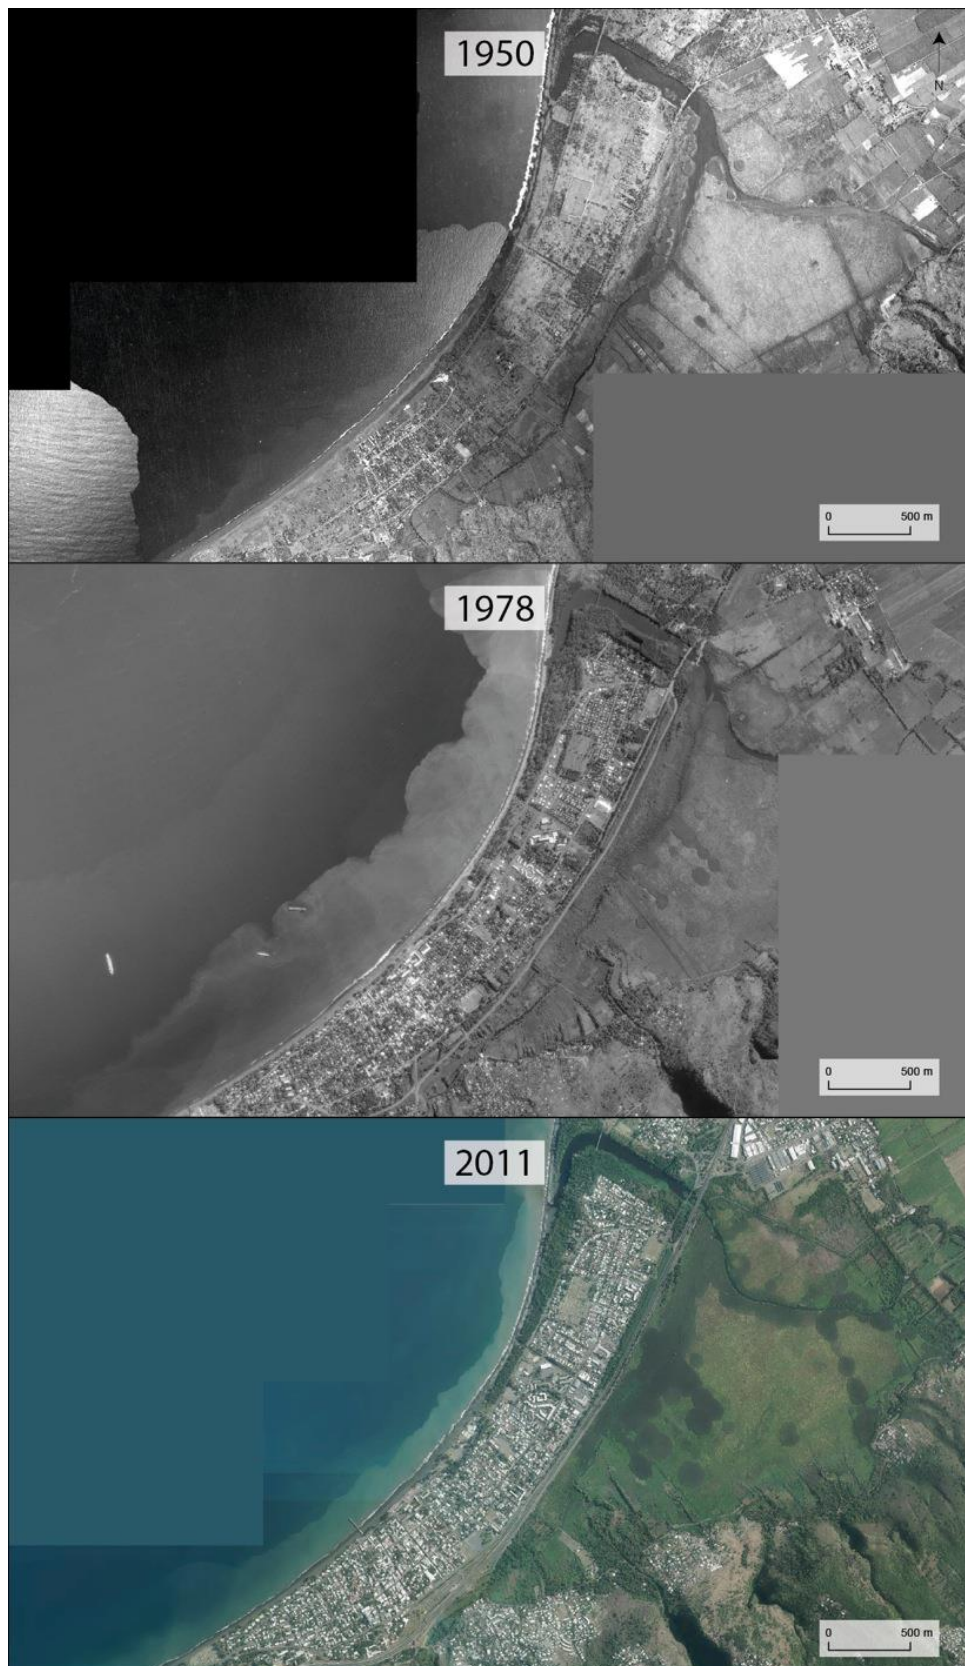
Figure 14. Évolution de l'urbanisation de la Baie de Saint-Paul entre 1950 et 2011
