## Trajectoires de vulnérabilité des littoraux de l'île de la Réunion aux risques liés à la mer (1950-actuel)

V.K.E. Duvat, C. Salmon (LIENSs), A.K. Magnan (Iddri)

Citation : Duvat, V.K.E., Salmon, C., Magnan, A.K. (2016). Trajectoires de vulnérabilité des littoraux de l'île de la Réunion aux risques liés à la mer (1950-actuel), *Studies* N°04/16, Iddri, Paris, France, 72 p.

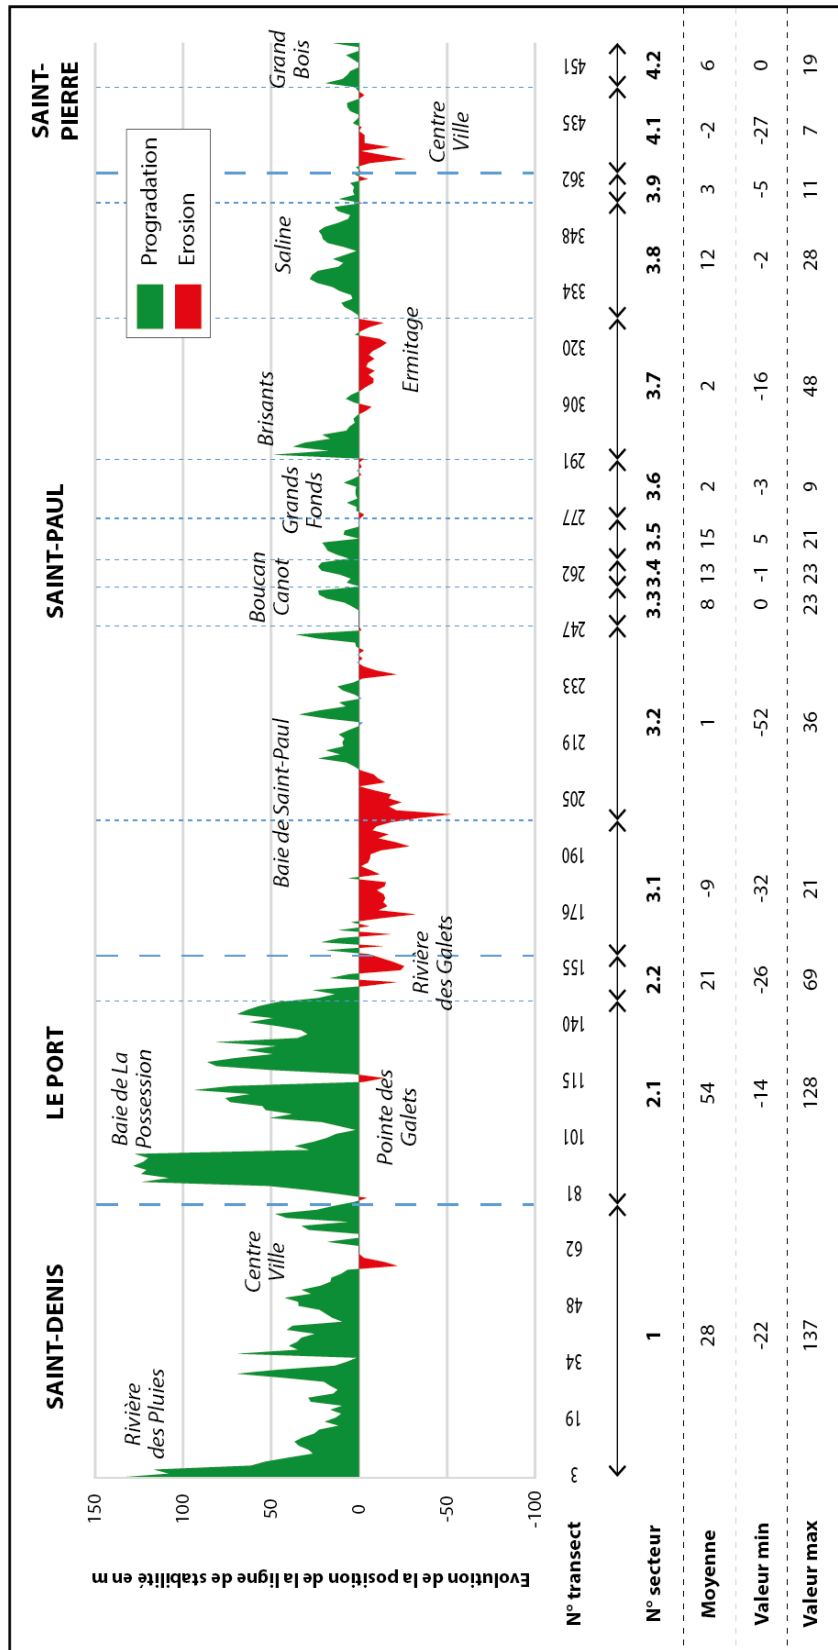
Figure 9. Évolution de la position du trait de côte (ligne de stabilité) entre 1950 et 2011. La moyenne et les valeurs min et max sont indiquées pour chaque secteur.

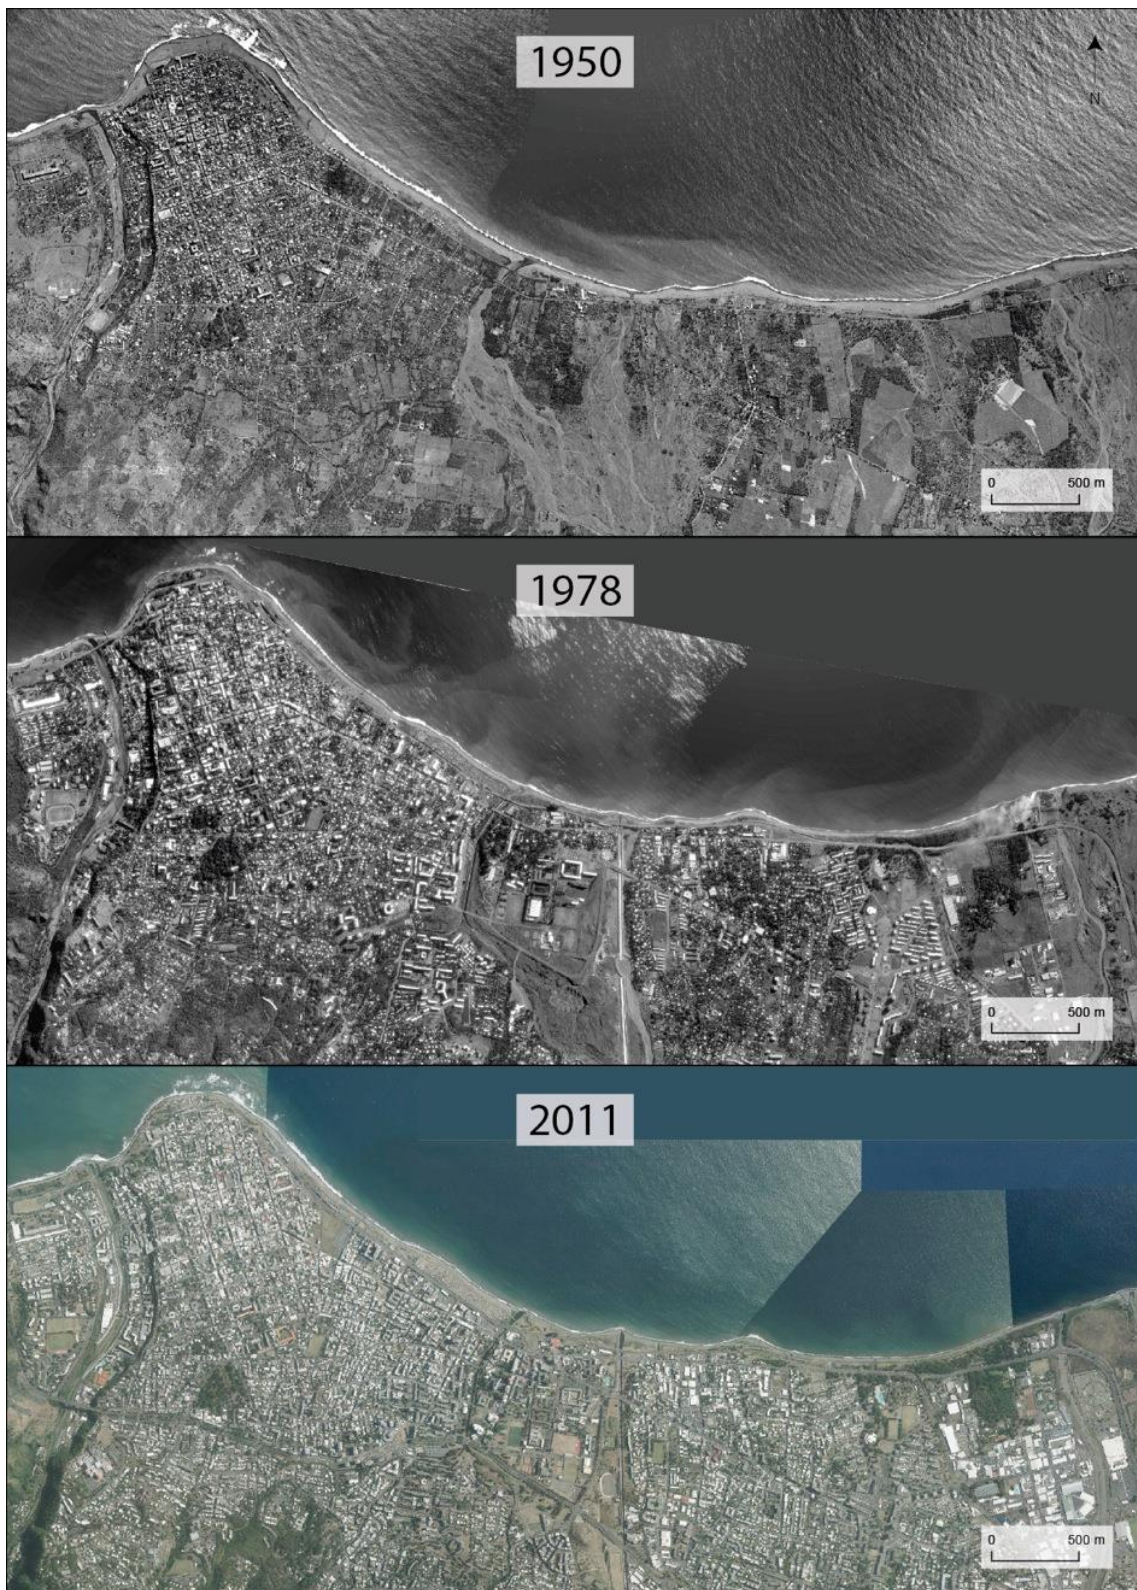
Figure 12. Évolution de l'urbanisation du littoral de Saint-Denis entre 1950 et 2011

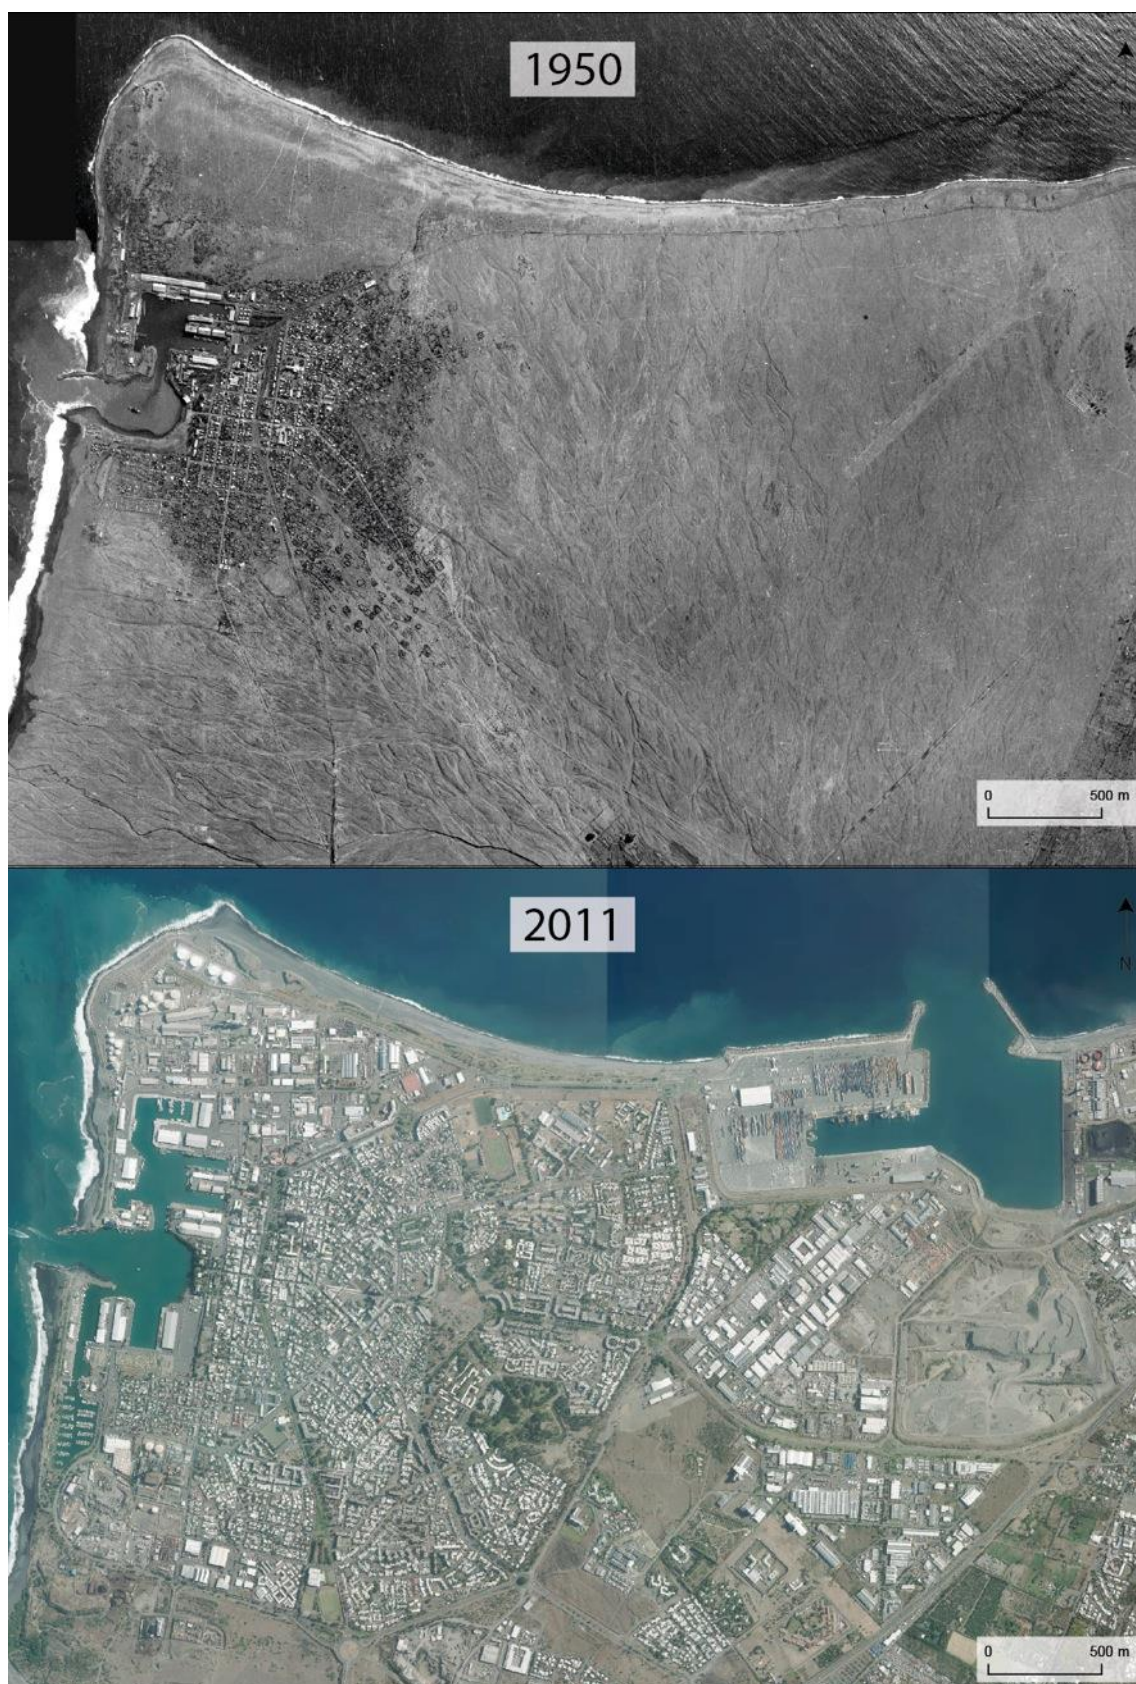
Figure 13. Évolution de l'urbanisation de la commune du Port entre 1950 et 2011

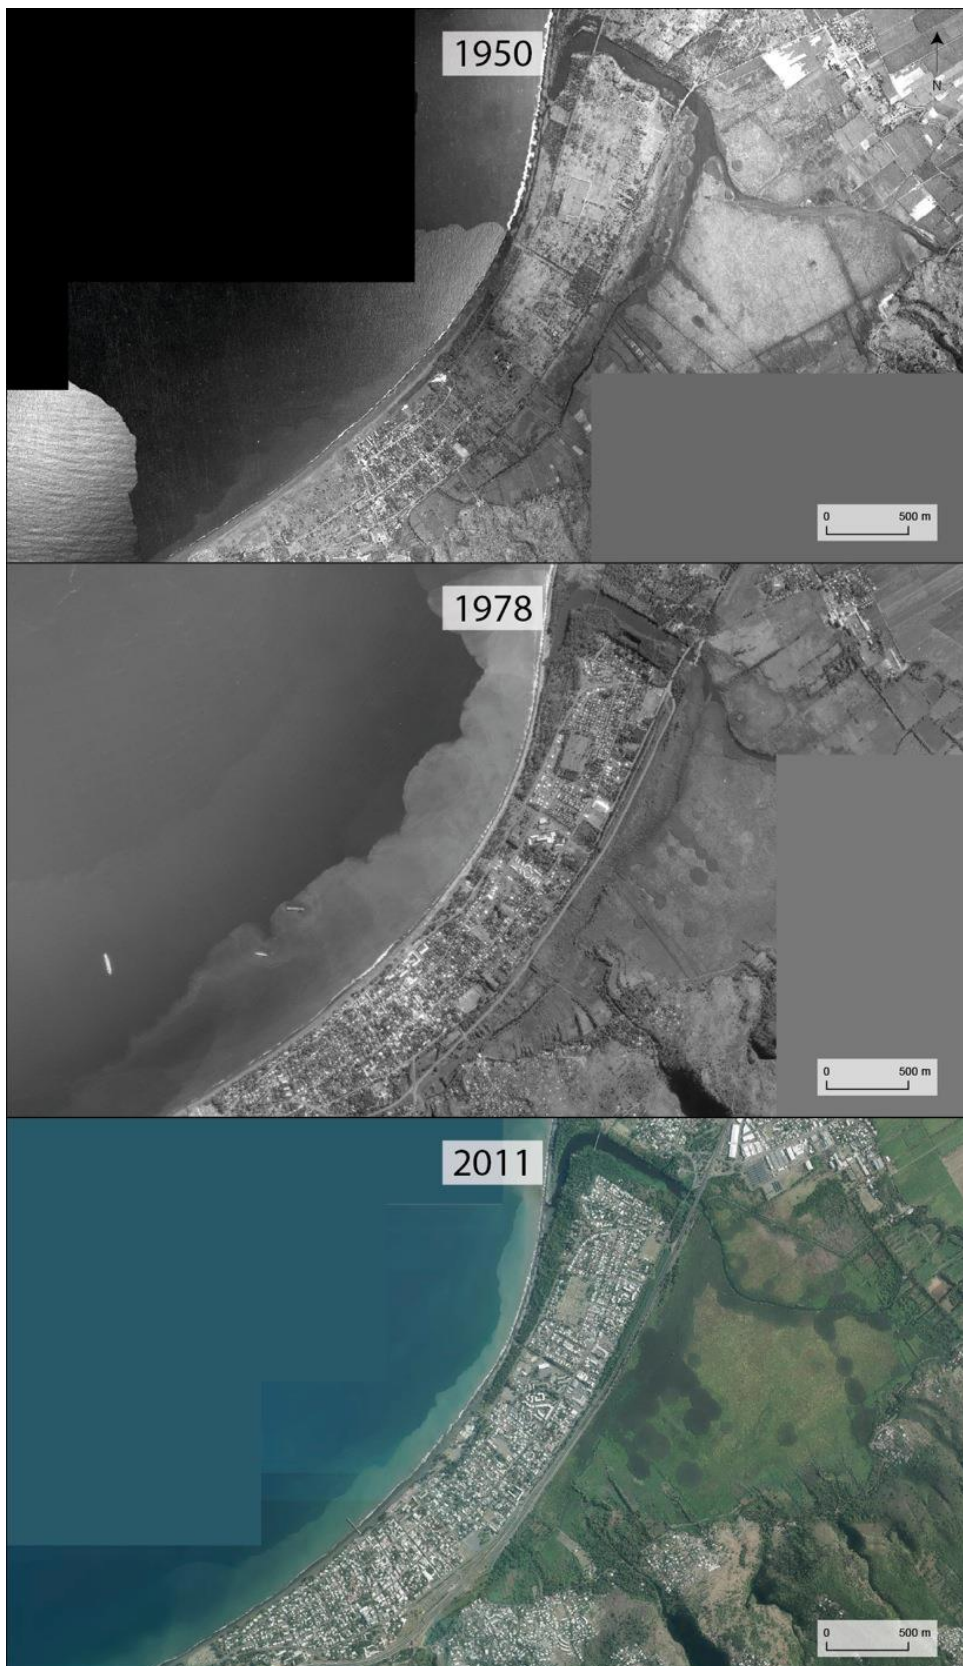
Figure 14. Évolution de l'urbanisation de la Baie de Saint-Paul entre 1950 et 2011

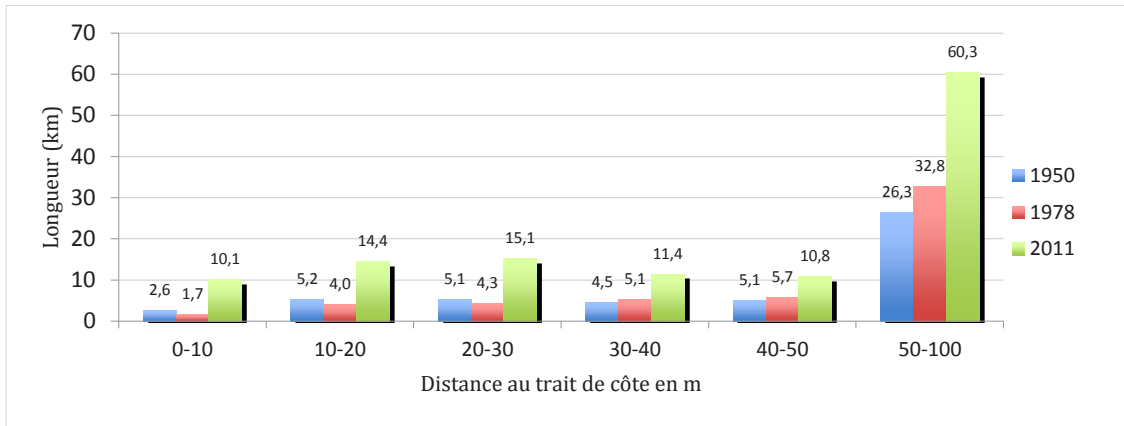
**Figure 18.** Degré d'exposition des routes aux aléas météo-marins en fonction de leur distance au trait de côte, sur l'ensemble des communes étudiées entre 1950 et 2011

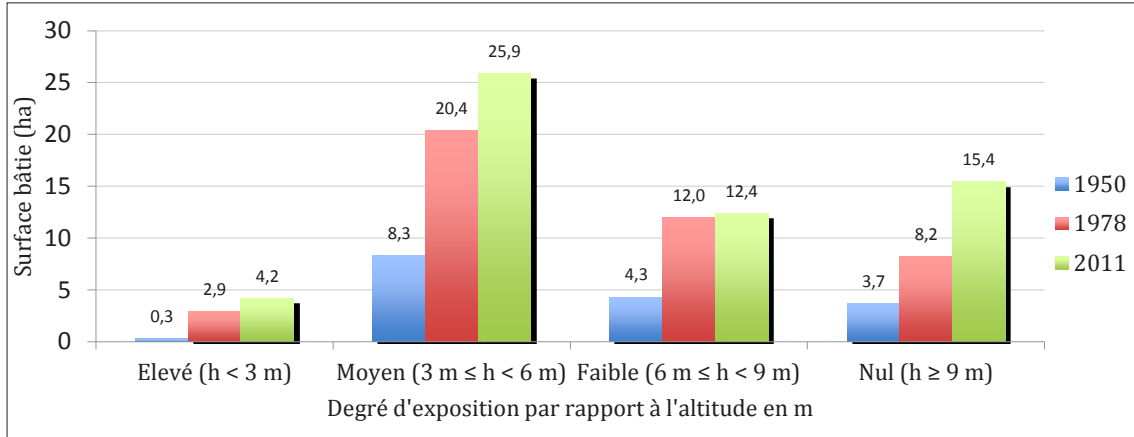
**Figure 20.** Degré d'exposition du bâti (en surface) aux aléas météo-marins en fonction de son altitude entre 1950 et 2011 sur l'ensemble de la zone d'étude

(pour 265 bâtiments) en 2011 (Figure 20). Cette augmentation de l'exposition du bâti se retrouve également entre 3 et 6 m d'altitude : la surface bâtie située dans cette tranche d'altitude passe en effet de 8,3 ha en 1950 (pour 533 bâtiments) à 25,9 ha en 2011 (pour 1 513 bâtiments).

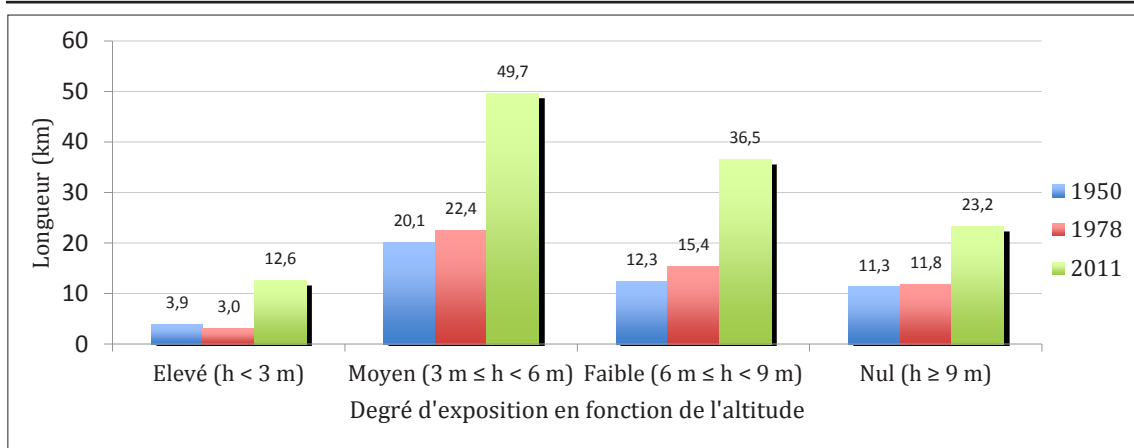
**Figure 22.** Degré d'exposition des routes (longueur du réseau routier en km) aux aléas météo-marins en fonction de leur altitude entre 1950 et 2011 sur l'ensemble de la zone d'étude

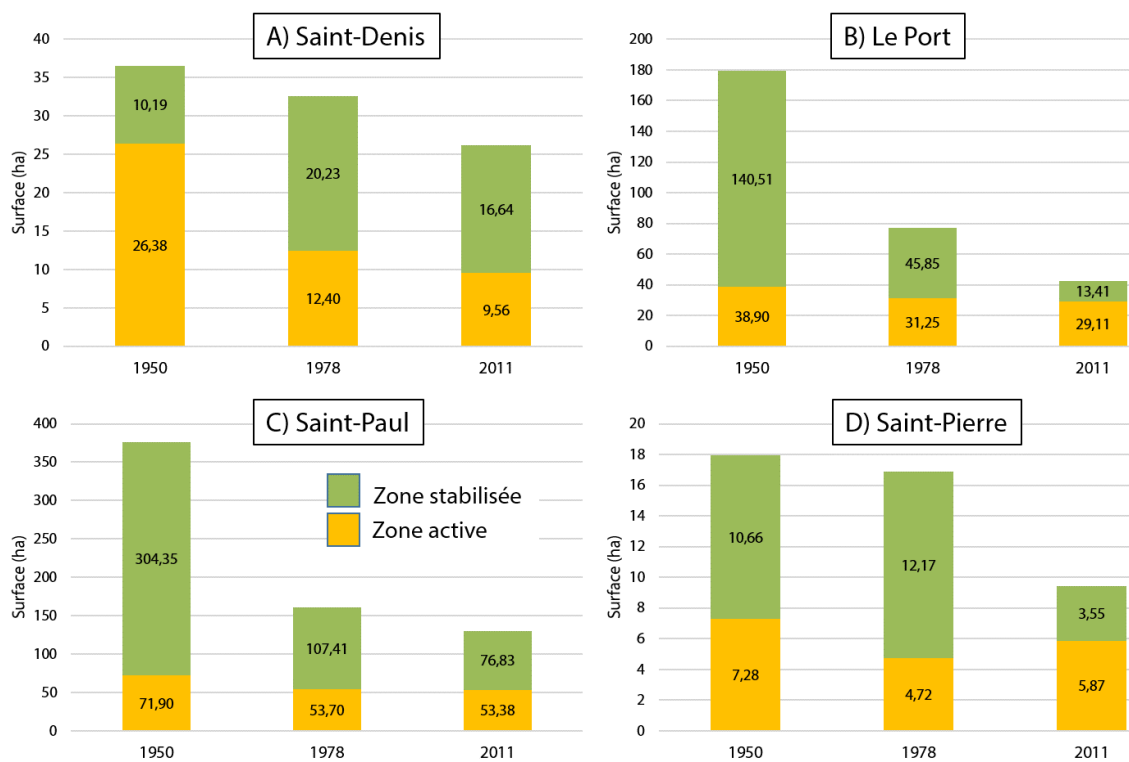
Figure 31. Évolution de la surface et de la structure de la zone tampon par commune entre 1950 et 2011

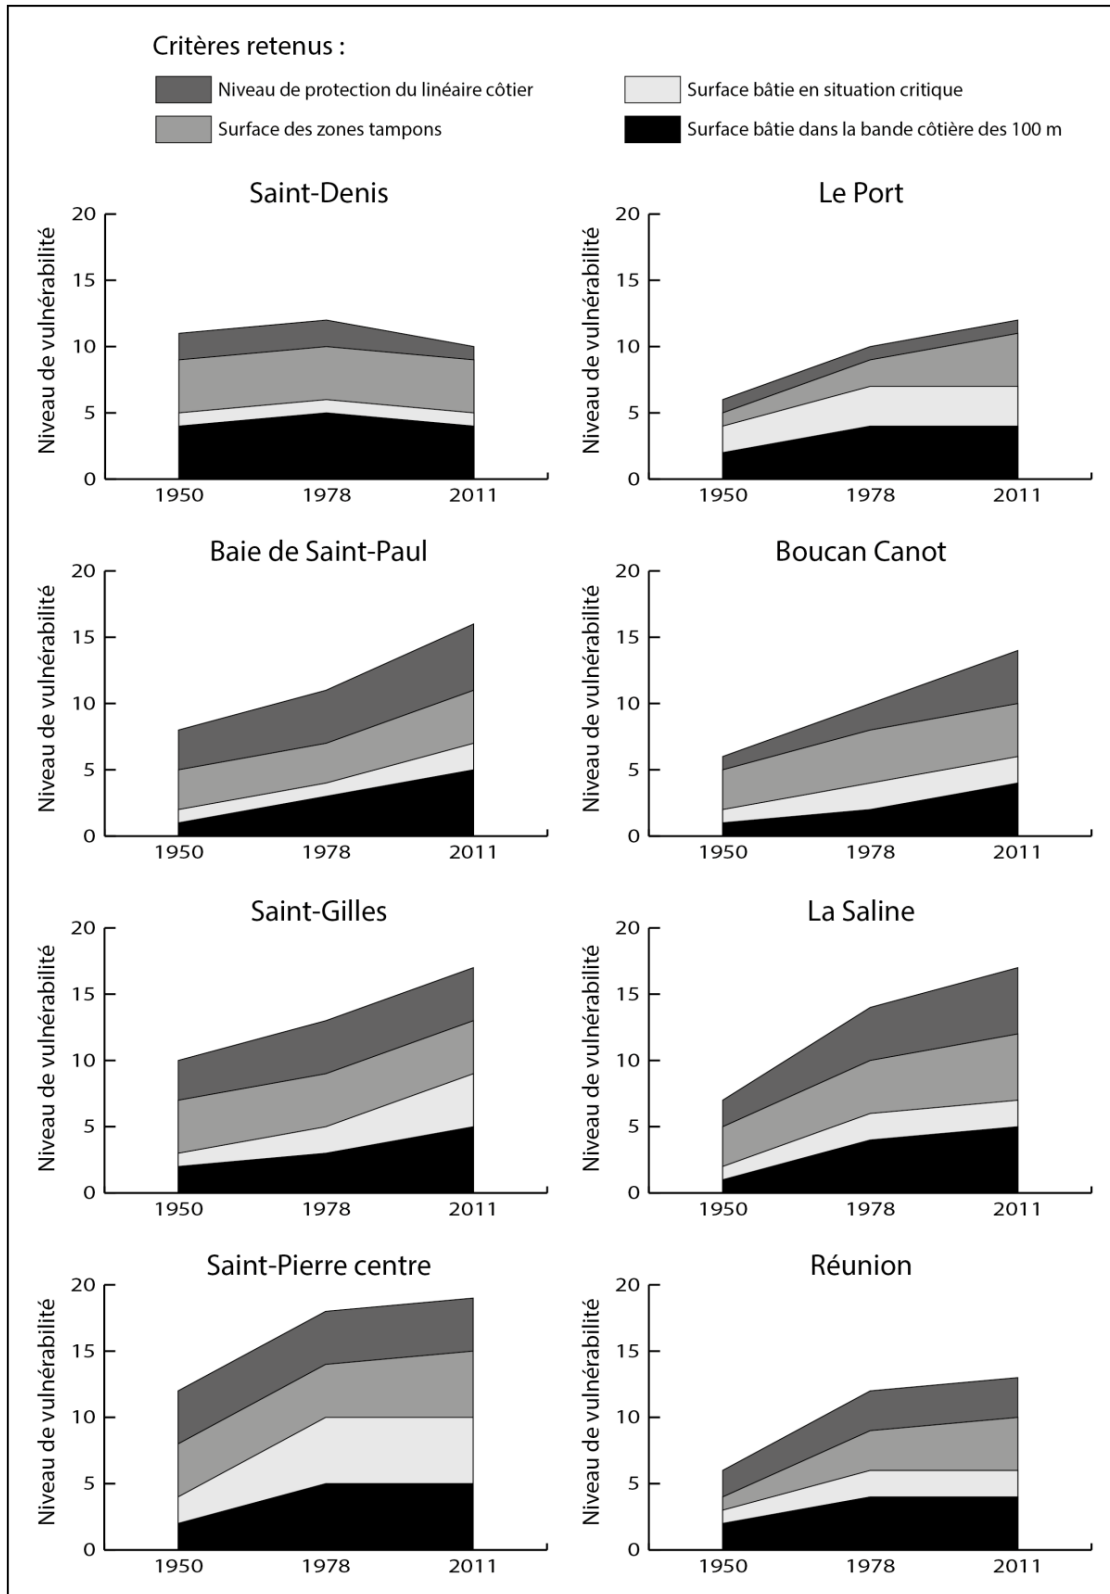
**Figure 48.** Contribution des différents critères dans l'évolution de la vulnérabilité des 7 études de cas et du modèle « Réunion » (ensemble des quatre communes d'étude)

Bien que l'ampleur et les rythmes des changements observés varient en fonction des sites (Figures 47 et 48), globalement on observe : un recul relativement important de la position du pied de plage ; une augmentation du nombre des enjeux humains (bâti, routes) exposés aux risques liés à la mer, principalement sous l'effet de l'urbanisation de la bande côtière des 100 m, voire des 30 m, y compris dans des zones basses inondables et submersibles ; une diminution de la surface et une dégradation de la zone tampon ; la fixation du trait de côte par la construction d'ouvrages de défense, qui ont dans certains cas (Saint-Paul, Saint-Pierre) contribué à accroître la vulnérabilité des territoires par leurs effets négatifs (accélération de l'érosion, disparition des plages, création d'un faux sentiment de sécurité qui encourage la poursuite de l'urbanisation). Ces changements se traduisent par un phénomène de compression côtière, qui traduit la contraction de la zone tampon naturelle
