Mise en place de la réglementation issue du décret du 11 décembre 2007 pour les digues maritimes des départements côtiers de la Manche et de Bretagne : état d'avancement, exemples marquants et perspectives

Implementation of the French dike safety 2007 regulations in some coastal areas of the Channel Sea: state-of-progress, demonstrative examples and outcomes

Lamia Boudjellal¹, Thomas Vial², Anne Vautier-Larrey³, Patrice Mériaux⁴

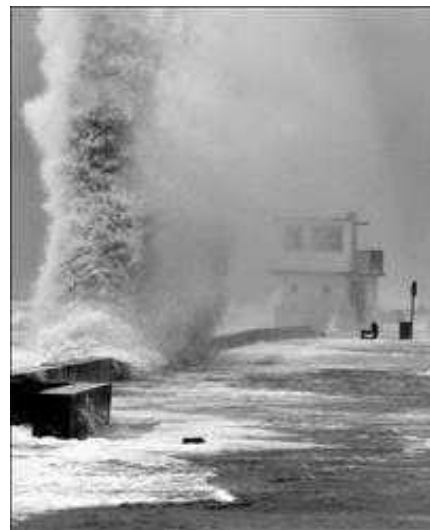
FIGURE 1 : DIGUE DE VER-SUR-MER LORS DE LA TEMPETE
XYNTHIA

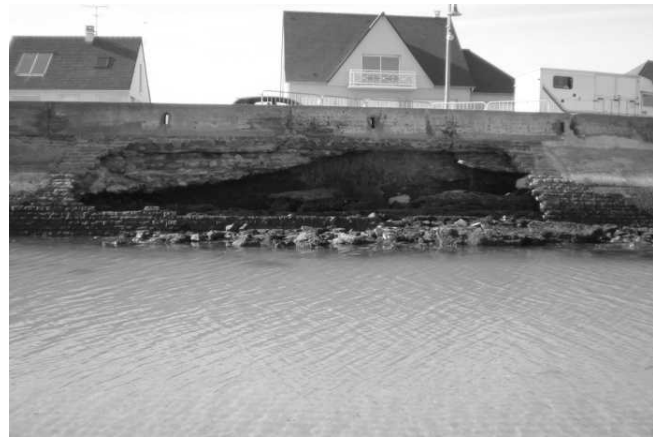
FIGURE 2 : DEVELOPPEMENT EXCESSIF D'UNE CAVITE DANS LA DIGUE D'ASNELLES - MAI 2011

Sans ces travaux de confortement, et sans entretien régulier, les désordres, non traités lors des premiers travaux urgents se sont accrus (Figure 2), nécessitant une nouvelle campagne de travaux urgents. Cette dernière a été menée à l'été 2012, comme l'illustrent les Figures 3 et 4. Elle a été

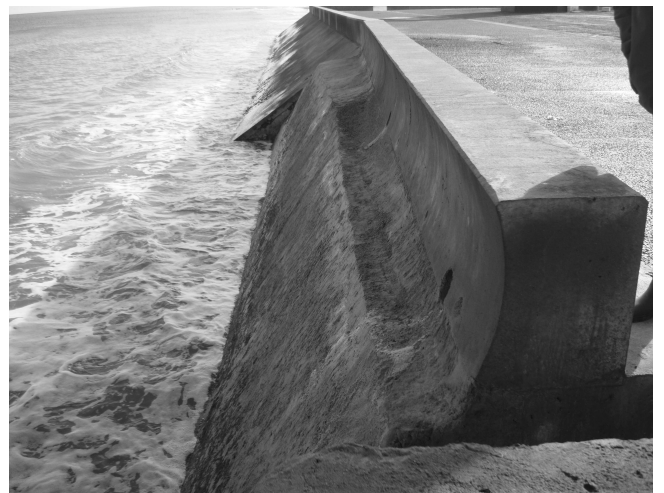
FIGURE 3 : RECONSTRUCTION DU PARAPET ET REPRISE DU PERRÉ DE LA DIGUE D'ASNELLES

Le parapet en maçonnerie et en béton armé, a également été reconstruit en adoptant une forme incurvée côté mer. Le souhait initial de la commune était de rehausser son ouvrage afin d'en augmenter le niveau de protection. Sans l'étude de dangers permettant de préciser le niveau actuel de protection et les justifications d'un tel rehaussement, ce projet n'a pu aboutir.

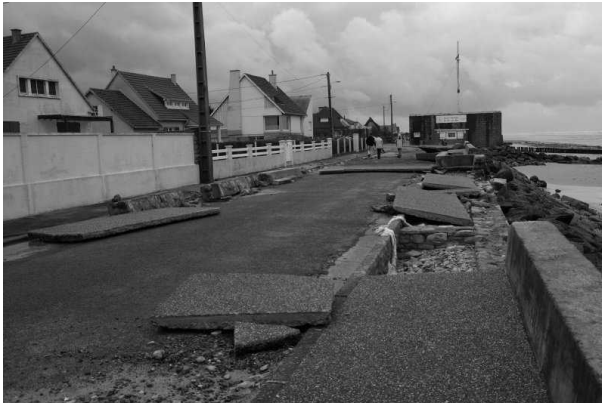
FIGURE 5 : DEGATS SUR LA DIGUE DE VER-SUR-MER SUITE A XYNTHIA

- la destruction du parapet de la digue (Figure 5) sur une large portion (environ 170 m) ;
- la démolition d'une partie du perré ;
- la destruction du trottoir et l'apparition de cavités sous la chaussée ;
- des canalisations fracturées et des fissures apparentes laissant infiltrer l'eau depuis la crête.
