Livron-sur-Drôme, "Collégiale Saint-Prix"

Rapport final d'étude archéologique préalable

« Collégiale Saint-Prix »

Étude archéologique préalable

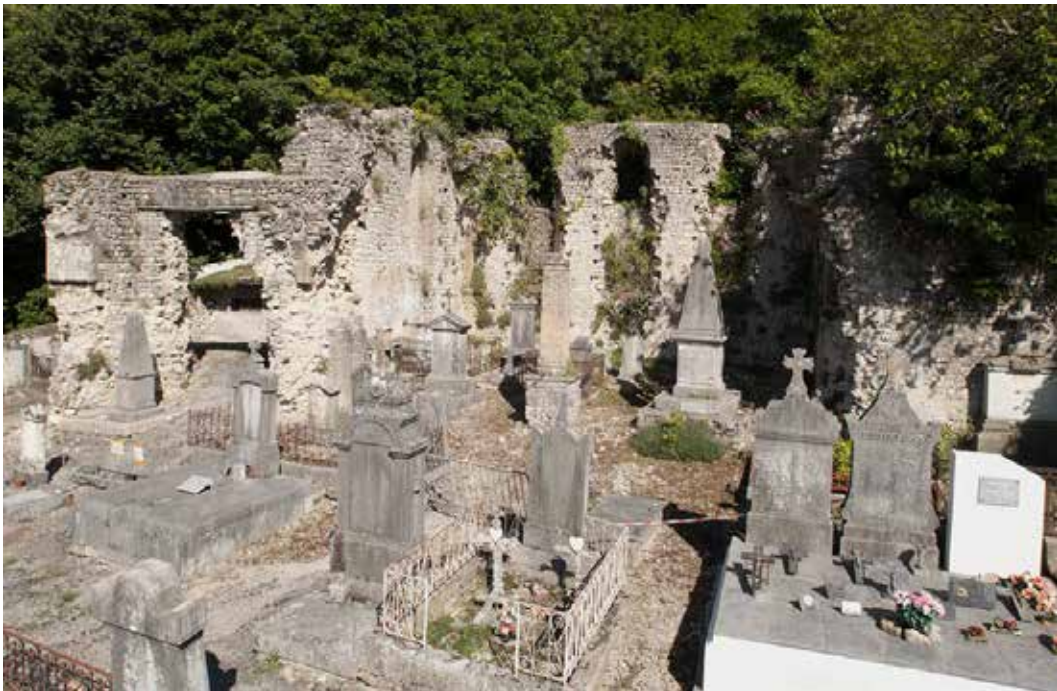
Fig. 6. Vue générale des ruines depuis le sud-ouest (cl. O. Veissière).

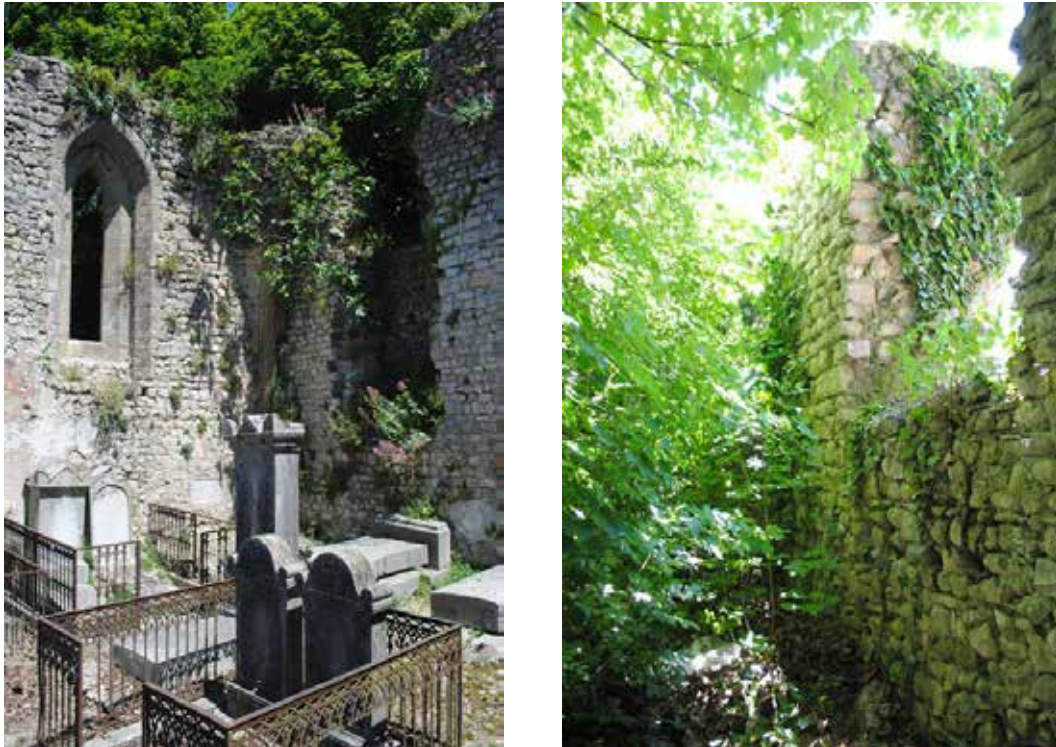
Fig. 7 et 8. Vue des parements internes et externes envahis par la végétation.

Il a donc été convenu avec Monsieur Miraillet qu'une **dévégétalisation en amont de toute intervention de terrain** pourra être réalisée par les services techniques de la ville. Il va de soi, comme cela a été évoqué, qu'une attention toute particulière guidera et bornera cette dévégétalisation afin de ne mettre aucun élément de la structure ruinée en péril. Monsieur Miraillet a par ailleurs souligné que cette dévégétalisation est déjà réalisée tous les 2 à 3 ans.

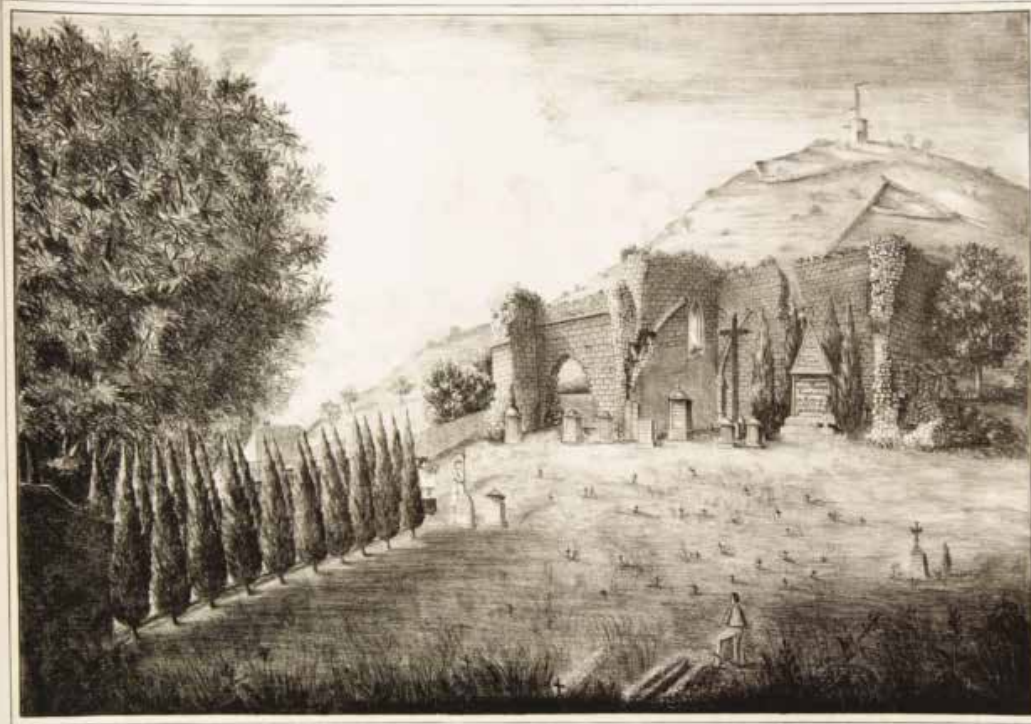
RUINES DE L'ÉGLISE COLLEGIALE DE LIVRON
 Département de la Drôme
 DEDIE A SES HABITANTS PAR M^r LE COMTE DE SINARD.
 Tout d'après nature et dessin par J. GOIRAN 1847.
