# Rapport final d'étude archéologique préalable

## LIVRON-SUR-DRÔME

« Collégiale Saint-Prix »

Étude archéologique préalable

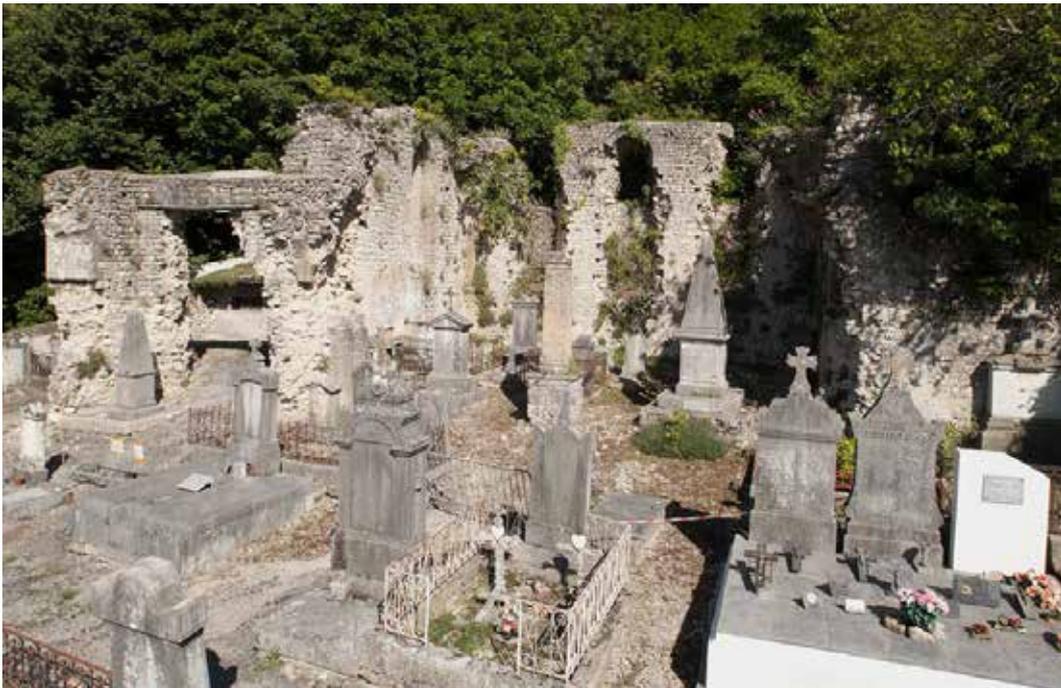
Fig. 6. Vue générale des ruines depuis le sud-ouest (cl. O. Veissière).

Le site consiste en des ruines correspondant aux élévations de la partie orientale de la collégiale : on y reconnaît un chevet plat, l'emprise possible du transept, et un espace accolé au nord (chapelle, sacristie... ?). L'emprise au sol est occupée par le cimetière.

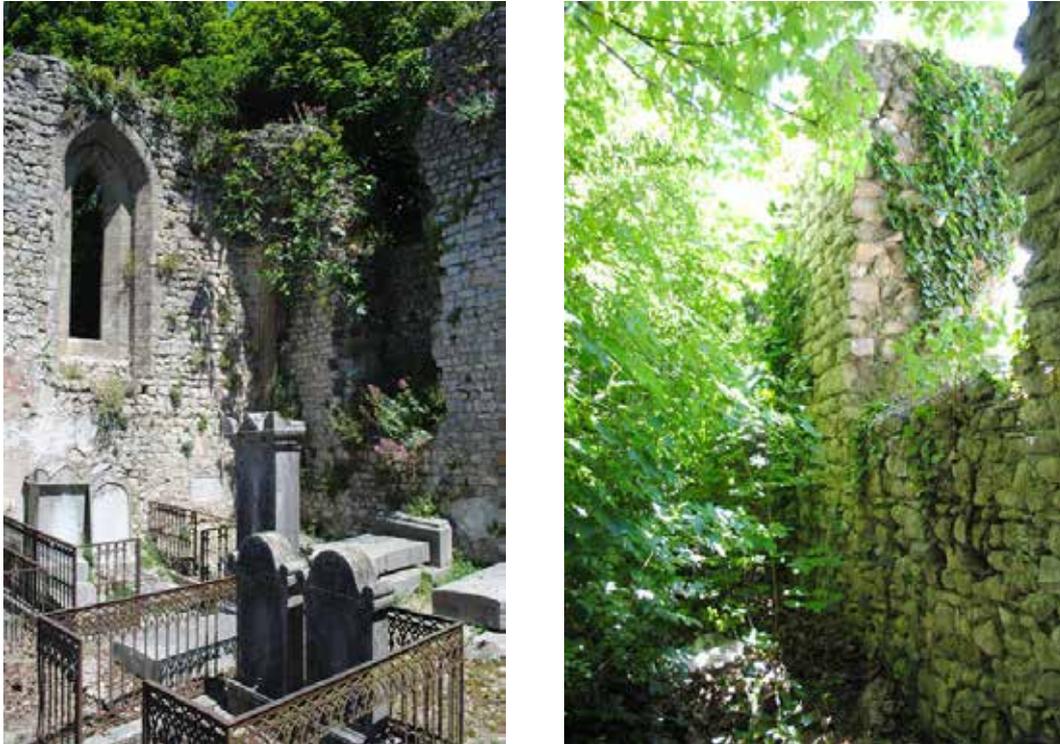
Fig. 7 et 8. Vue des parements internes et externes envahis par la végétation.

Il a donc été convenu avec Monsieur Miraillet qu'une **dévégétalisation en amont de toute intervention de terrain** pourra être réalisée par les services techniques de la ville. Il va de soi, comme cela a été évoqué, qu'une attention toute particulière guidera et bornera cette dévégétalisation afin de ne mettre aucun élément de la structure ruinée en péril. Monsieur Miraillet a par ailleurs souligné que cette dévégétalisation est déjà réalisée tous les 2 à 3 ans.

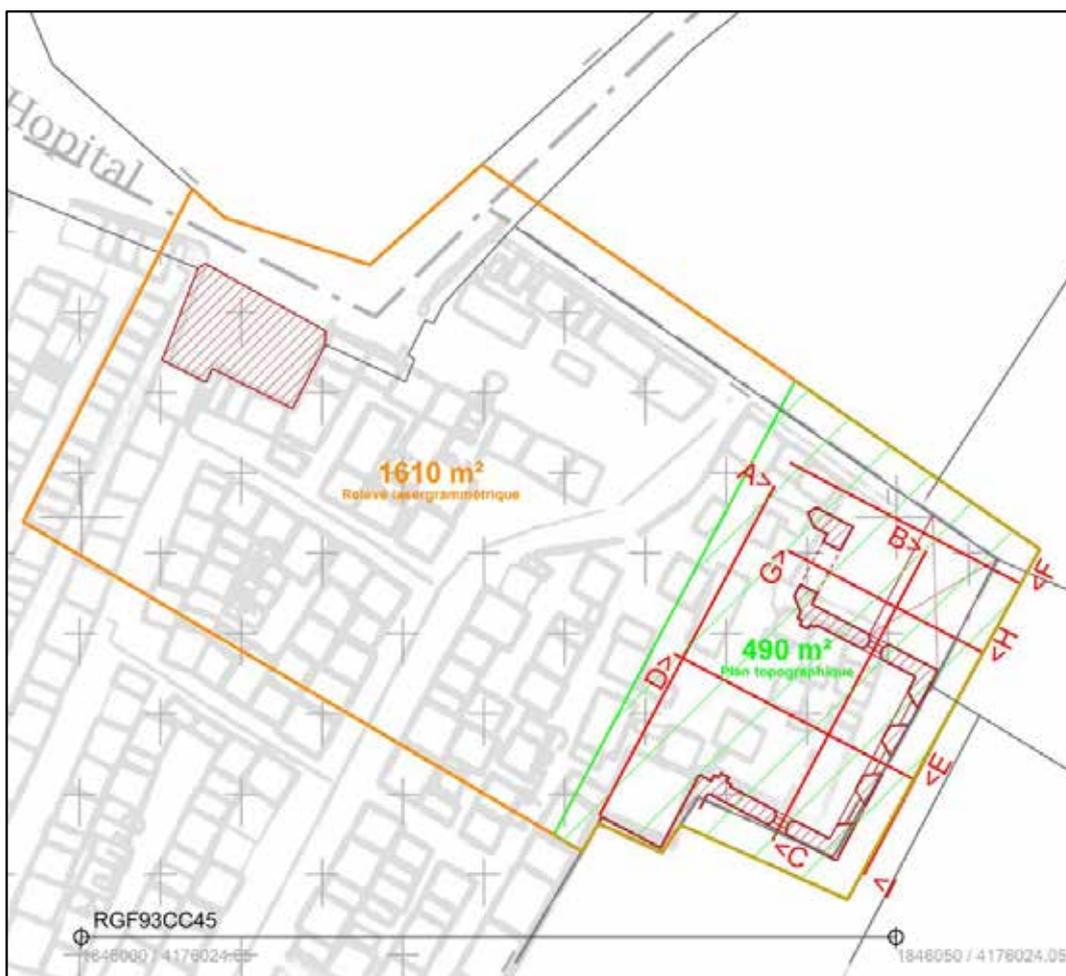
Fig. 9. Emprises des relevés et plans de projection des orthophotoplans.

Le **relevé lasergrammétrique géo-référencé de l'emprise totale du site sera réalisé en lieu et place du relevé micro-topographique** préconisé par le cahier des charges. Il permettra d'obtenir toutes les informations demandées pour l'interprétation planimétrique du site, les épaisseurs de murs à retrouver, les anomalies et chronologies relatives...

verte), son échelle de restitution est le 1/50ème avec une équidistance des courbes de niveaux de 5 cm. Les orthophotoplans (coupe et élévation) au nombre de 9 (Fig. 9, A à H), sont restitués à une échelle du 1/20ème pour une taille de pixel de 2.5 mm.

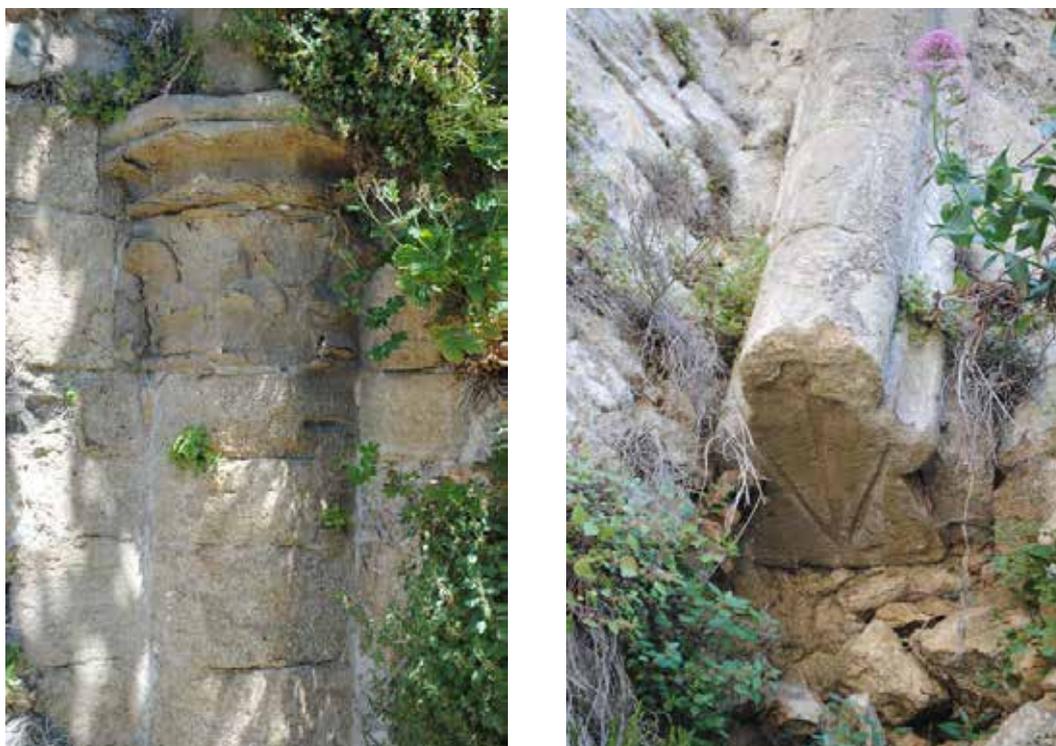
Fig. 11 et 12. Détail des matériaux et traces de mise en œuvre.

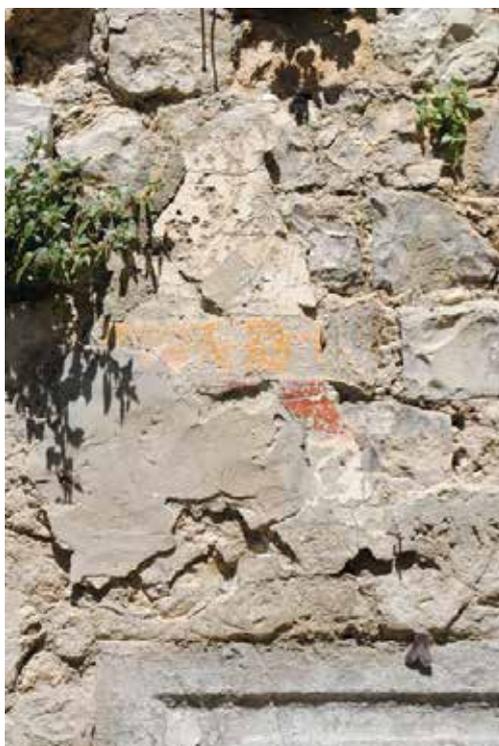
Fig. 13. Vestige d'enduit peint : bandeau bicolore.

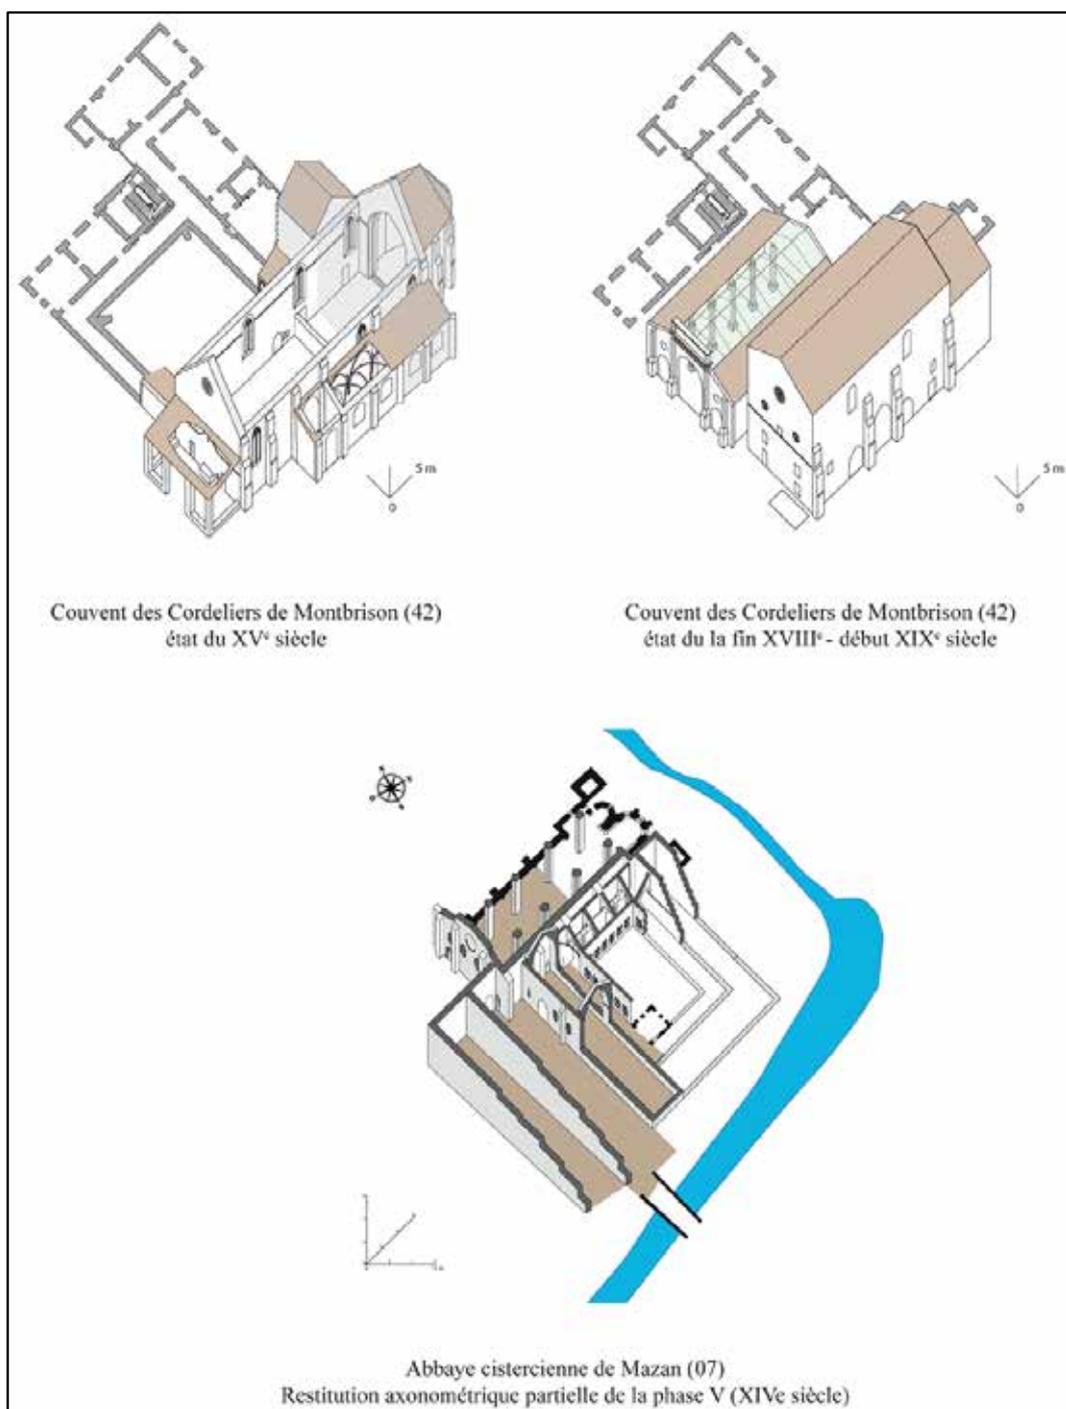
Fig. 15. Exemples de restitutions axonométriques proposées.

- Recherche historique : synthèse bibliographique, lecture des archives et remise en contexte des données textuelles ; travail comparatif.
- Synthèse : mise en contexte de la fouille, synthèse bibliographique, travail comparatif et mise en perspective des résultats, restitutions axonométriques et évocations du site, sur le modèle de ce qui a été fait pour le couvent des Cordeliers de Montbrison ou l'abbaye de Mazan (**fig. 15**).

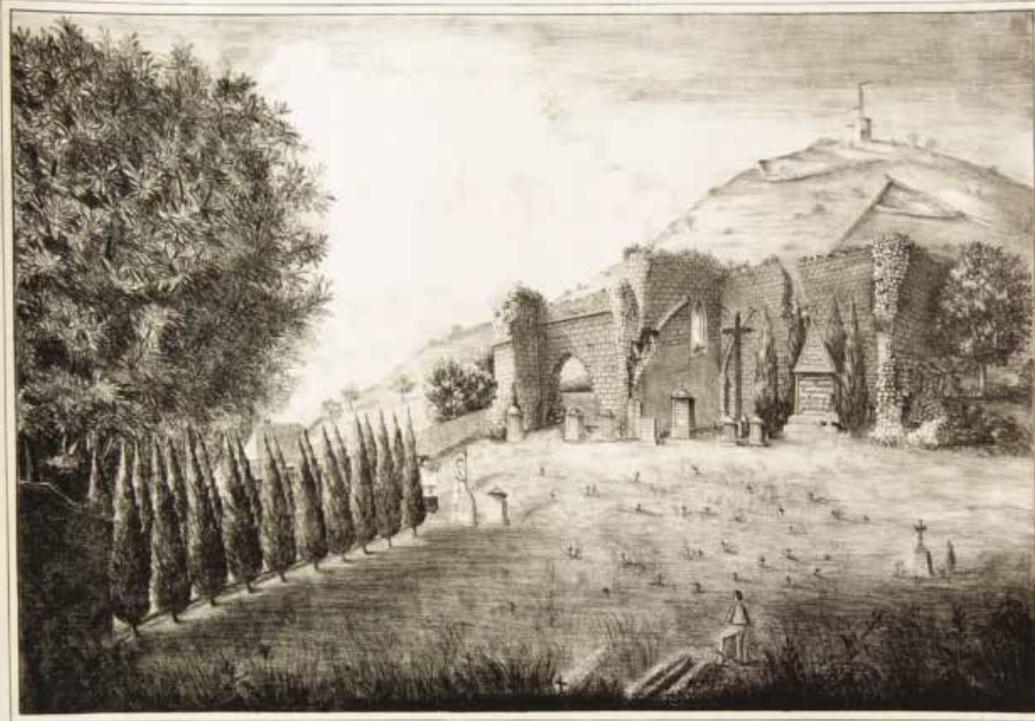
**RUINES DE L'ÉGLISE COLLEGIALE DE LIVRON**  
 Département de la Drôme  
 DEDIE A SES HABITANTS PAR M<sup>r</sup> LE COMTE DE SINARD.  
 Tout d'après nature et dessin par J. GOIRAN 1847.

Cette représentation nous apporte toutefois de nombreux éléments sur le bâti avant les modifications (destructions et maçonneries) des XIX<sup>e</sup> et XX<sup>e</sup> siècles. Ainsi on distingue nettement une grande arche en arc brisé dans le mur est du bras nord du « transept ». Le mur nord du chœur semble enduit sur sa moitié inférieure, pour laquelle le dessinateur n'a pas représenté le parement. Des vestiges des nervures sont également visibles au niveau de l'arc triomphal. Au sud du chœur, quelques ruines sont visibles, mais on notera l'absence d'un bras sud du transept ou d'une chapelle que laisse entendre la symétrie de l'aménagement actuel (**Fig. 11**).

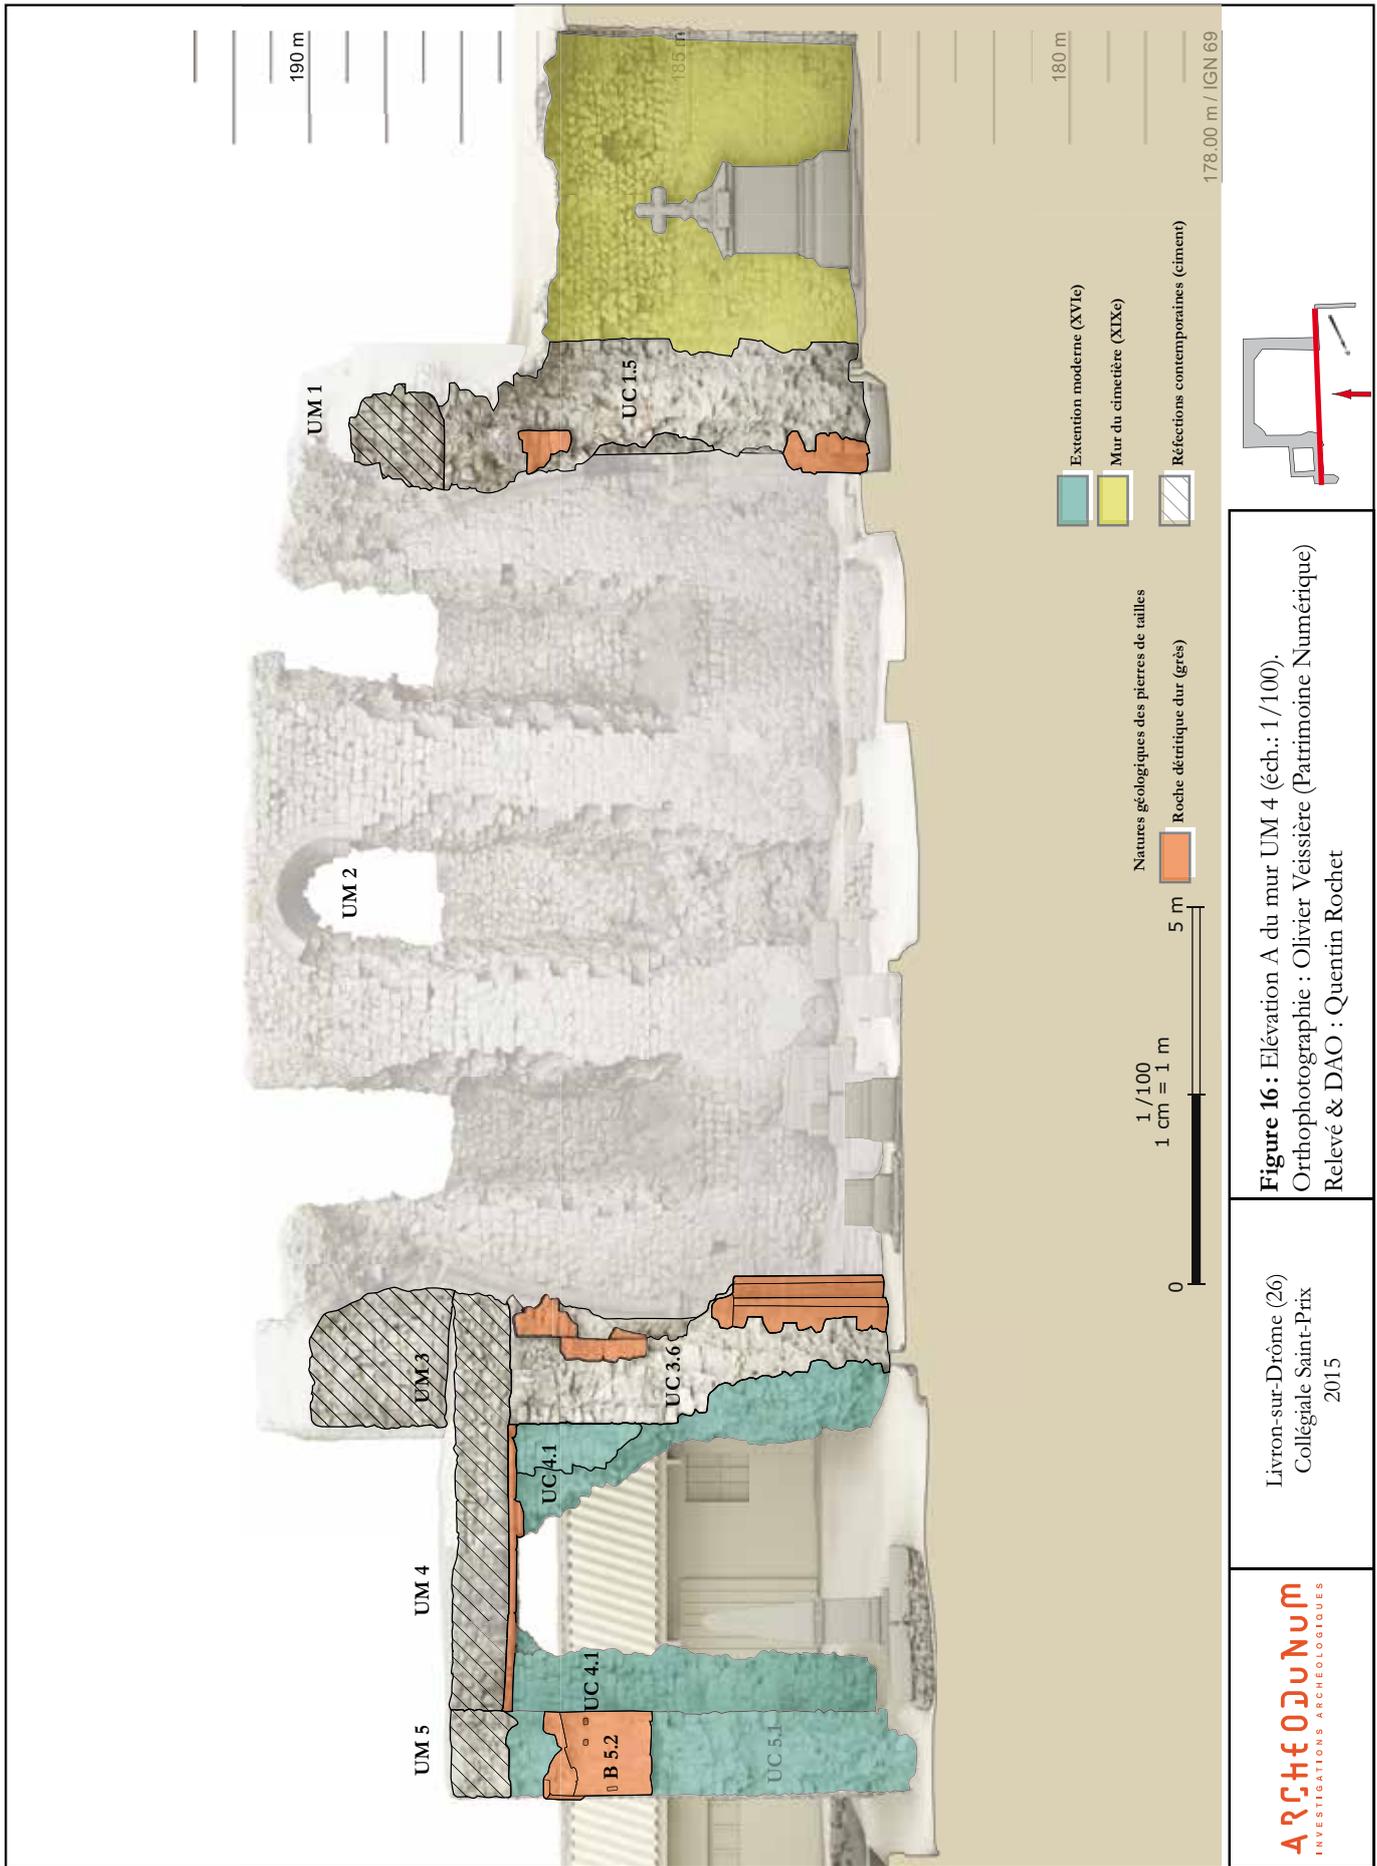
**Figure 16:** Elévation A du mur UM 4 (éch.: 1/100).  
 Orthophotographie : Olivier Veissière (Patrimoine Numérique)  
 Relevé & DAO : Quentin Rochet

UM	UC	Type	Descriptif	sur	sous	contemp.
	4.1	Maçonnerie	Maçonnerie principale du mur UM 4. Deux parements d'assises horizontales suivies et un blocage de même composition. Comprend en partie supérieure une double assise de dalles calcaires en encorbellement dans son parement ouest. L'ouverture présente dans cette maçonnerie est trop dégradée pour qu'on puisse identifier sa forme initiale. 1,20 m de large. Matériaux : Moellons calcaires de modules moyen, assise de dalles calcaires. Liant : mortier de chaux blanc comprenant une importante proportion de sable et de galets de natures géologiques diverses et de modules variables. Enduit : Aucune trace d'enduit n'a pu être identifiée sur les parements de cette maçonnerie.	3.1, 3.4, 3.5		5.1, 6.1, 7.1
5	/	/	Mur gouttereau de l'extension nord.
