Livron-sur-Drôme, "Collégiale Saint-Prix"

Rapport final d'étude archéologique préalable

LIVRON-SUR-DRÔME

« Collégiale Saint-Prix »

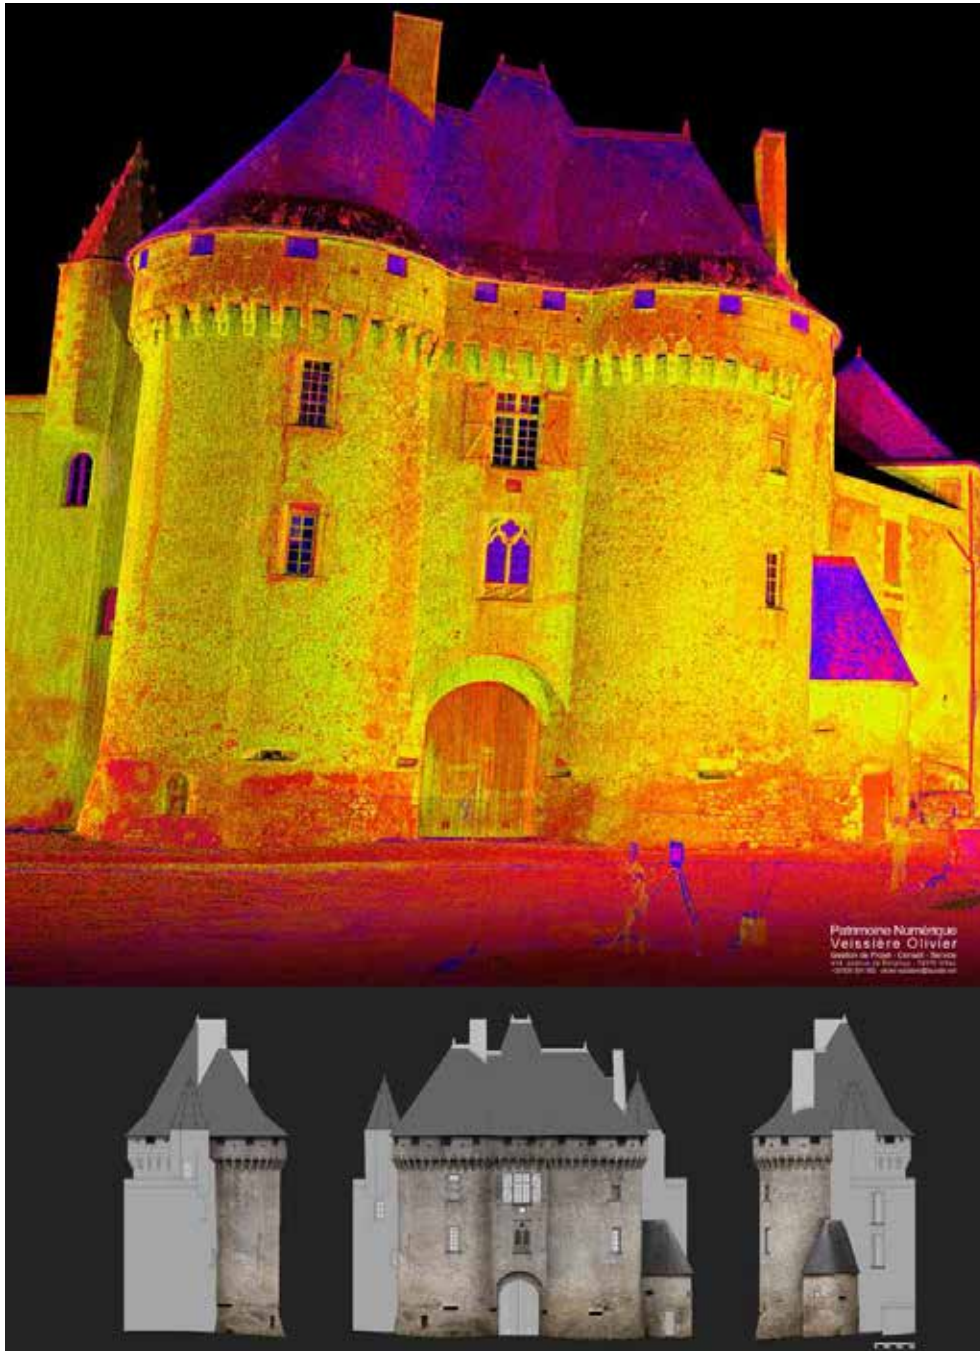
Fig. 10. Exemple de relevés lasergrammétrique et photogrammétrique (château de Barbezieux – 16) (Source : O. Veissière).

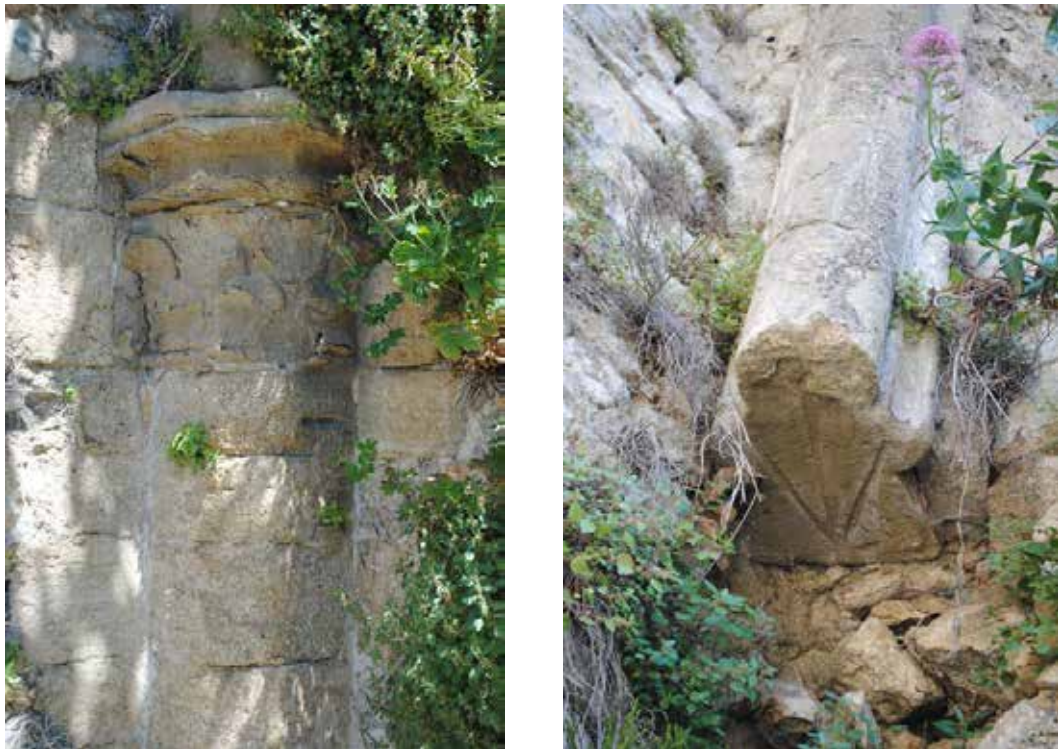
Fig. 11 et 12. Détail des matériaux et traces de mise en œuvre.
