Rapport sur le suivi morphosédimentaire du sillon de Talbert pour l'année 2016

Suivi morphosédimentaire du Sillon de Talbert pour l'année 2016
(Commune de Pleubian – Période de septembre 2015 à octobre 2016)

**COMMUNE DE PLEUBIAN (CÔTES D'ARMOR) ET
CONSERVATOIRE DE L'ESPACE LITTORAL ET DES RIVAGES LACUSTRES**

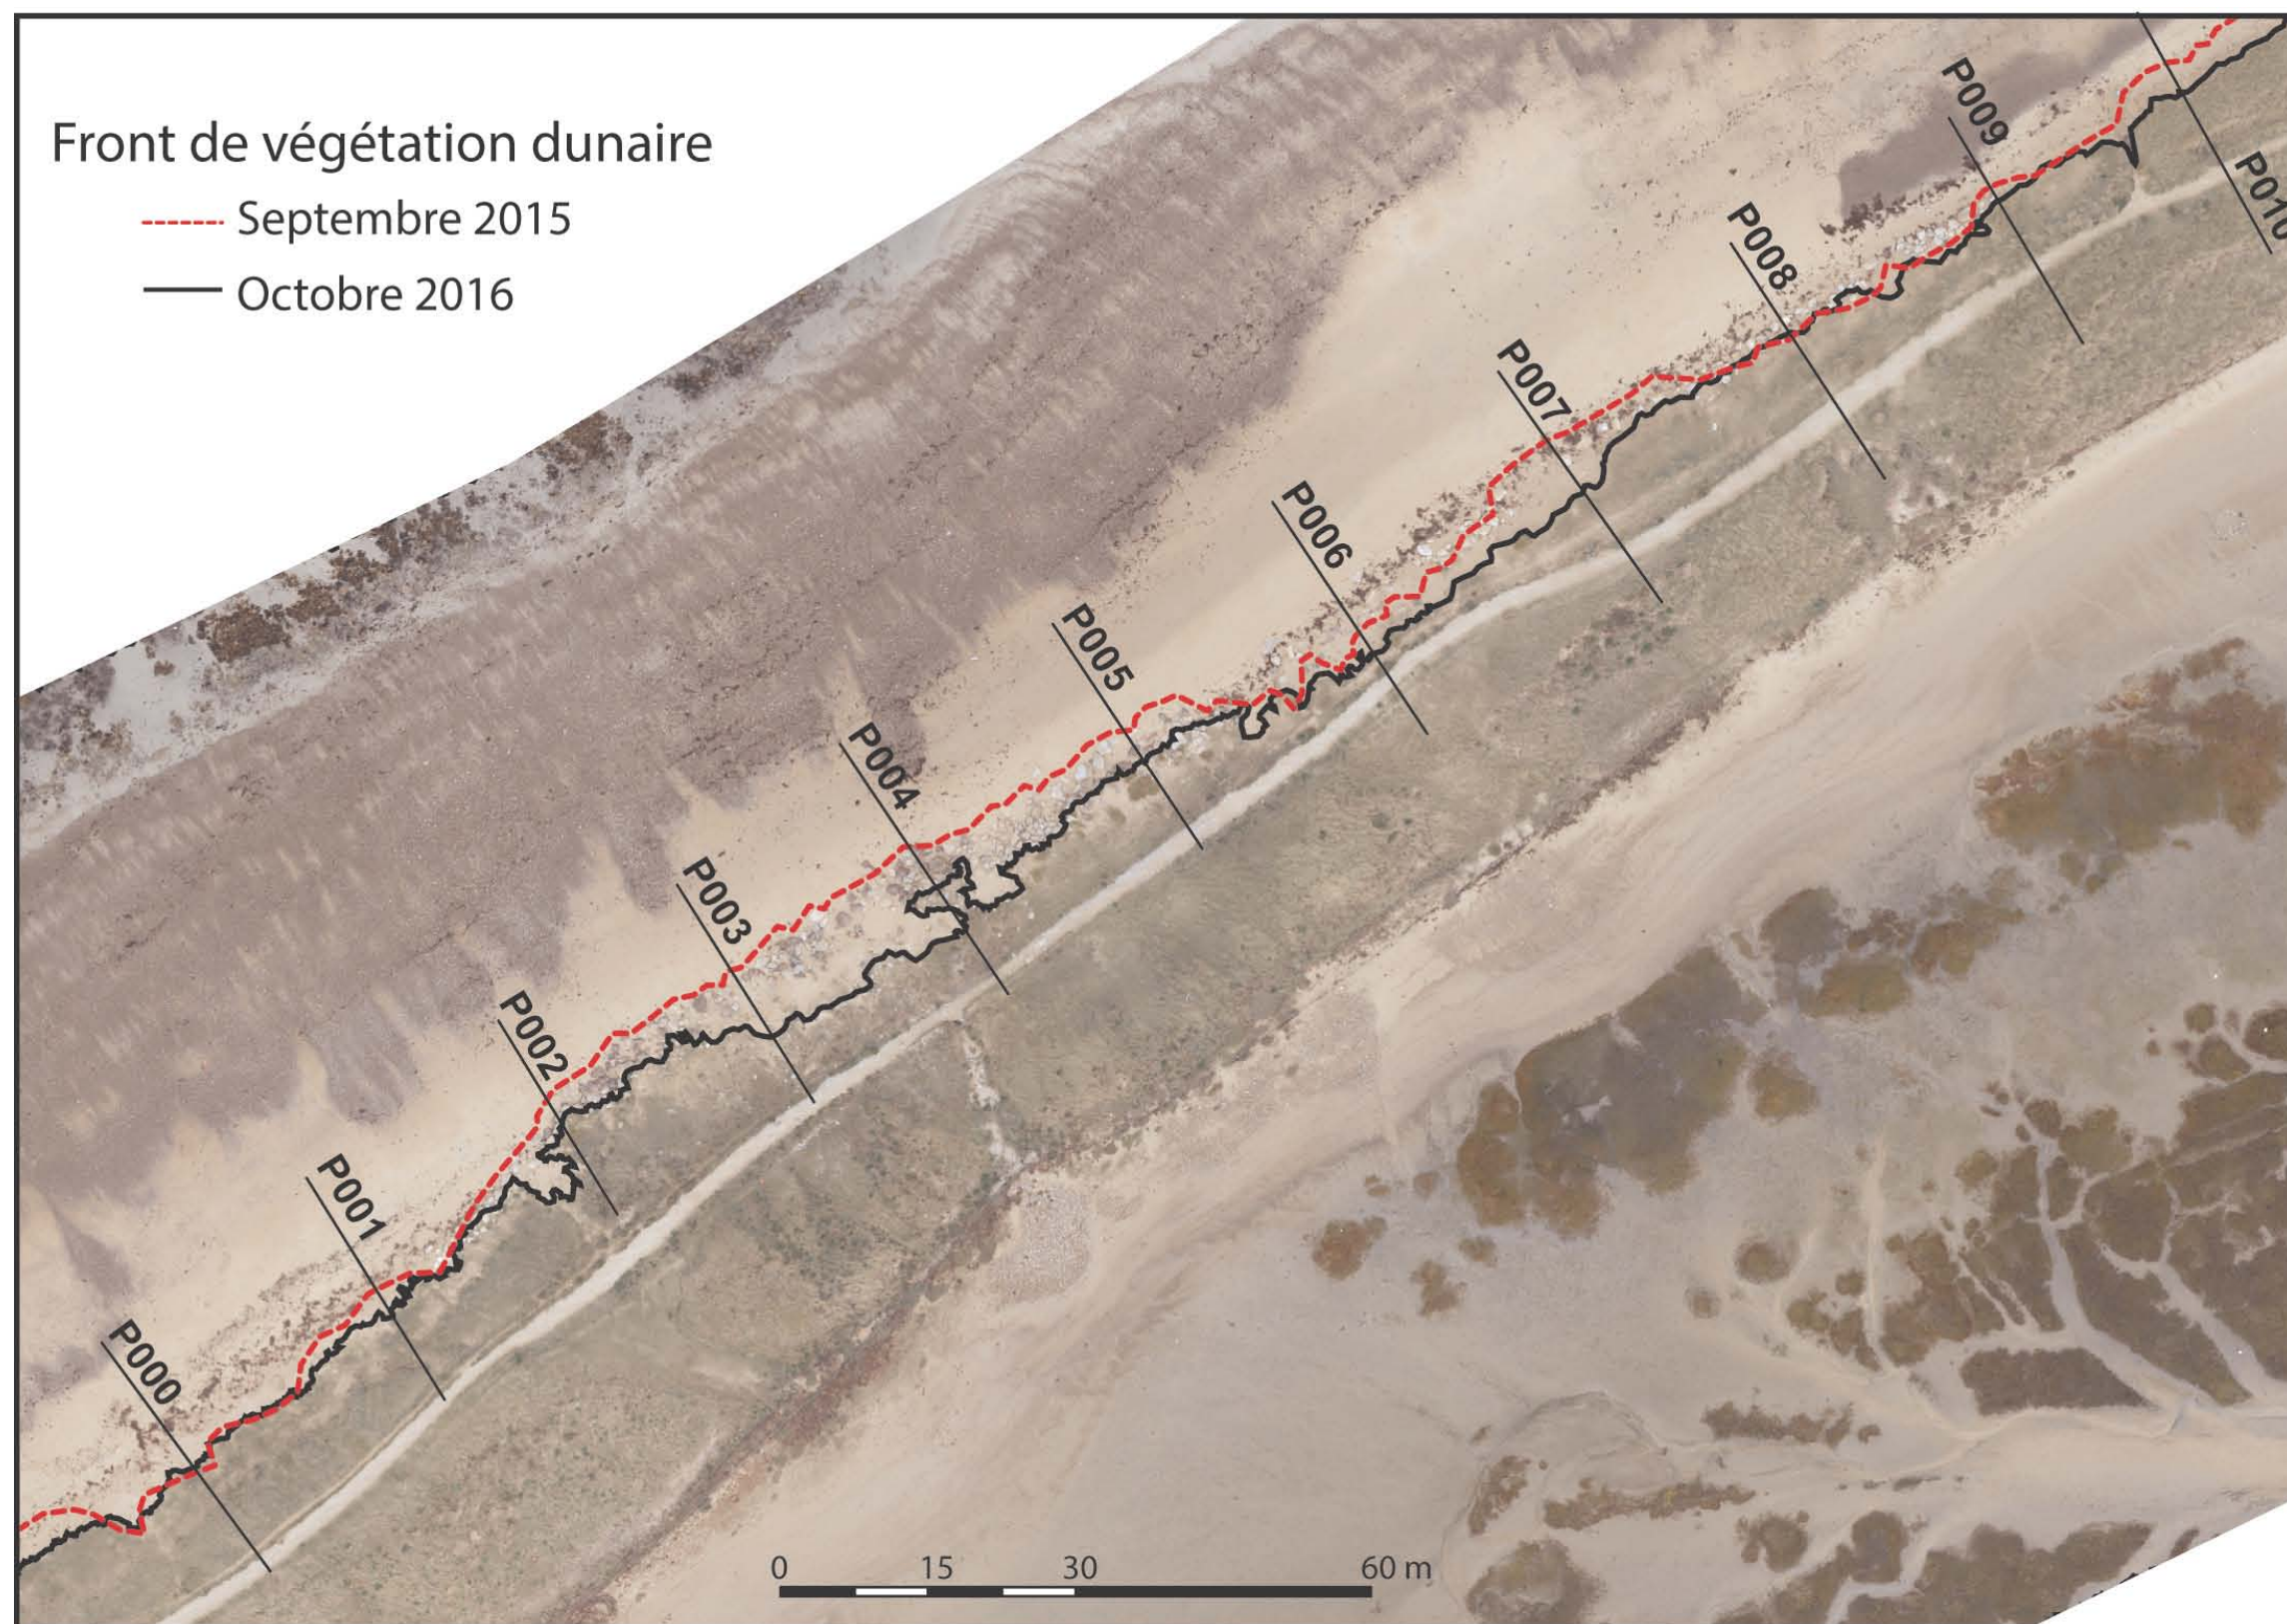
Figure 13 : Erosion du front de la dune du Chouck en 2016

(1, fig. 6) : La plage du Chouck exposée aux déferlantes a subi une érosion de plusieurs milliers de mètres cubes de sédiments qui ont été transportés vers l'est, comme semble le montrer le léger engraissement au niveau de l'épi du Chouck. Toutefois la majeure partie de la charge transportée a franchi cet obstacle et est passée sur le sillon en lui même. Localement, le front végétalisé de la dune a reculé de plusieurs mètres au cours de cet événement (fig. 13)

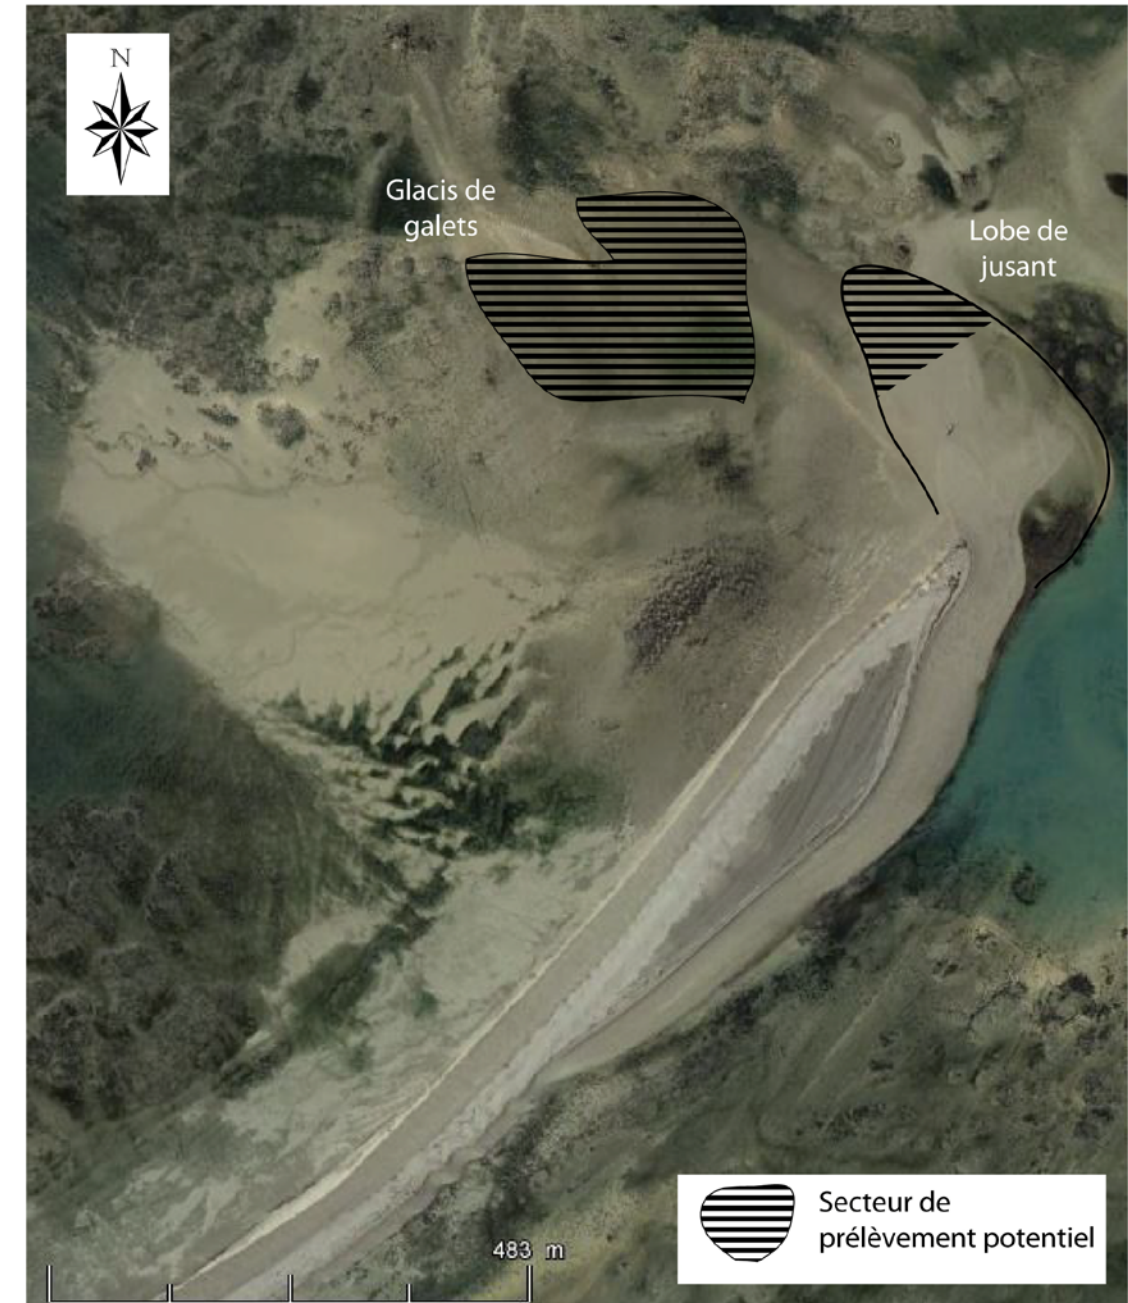
Figure 19 : Localisation des sites potentiels de prélèvement de galets pour le rechargement de la "taille de guêpe"

Une solution plus efficace et plus durable mais aussi plus coûteuse, étant donné la localisation des sites de prélèvement, consisterait à recharger le secteur de la "taille de guêpe" avec des sédiments plus grossiers que ceux qui ont été déplacés par les vagues. Les sédiments de ce secteur étant essentiellement sableux il conviendrait de rapporter des galets que la dérive mettrait plus de temps à exporter et qui, comme le montre le suivi de la partie médiane du sillon pourrait être érigés en crête par l'action des vagues. Des stocks de ce galets existent dans la réserve naturelle sur l'estran situé

en avant du sillon dans deux secteurs principalement (fig. 19). Le premier se situe au large de la spatule. Il s'agit d'importantes masses de galets qui n'ont pas suivi le recul du sillon au cours des siècles passés et qui actuellement forment des glaciés épais de plusieurs décimètres et couvrant des centaines de mètres carrés. Ce stock dont nous n'avons pas mesuré le volume mais qui représente des milliers de mètres cubes n'entre absolument pas dans la dynamique du sillon et ne contribue pas à modifier la dynamique des houles arrivant sur le sillon. Le second stock est dans le lobe de jusant qui constitue l'énorme aplat de galets situé au nord de la pointe de la spatule. Ce lobe étiré en direction du nord ouest n'a subi depuis le début des suivis morpho-sédimentaires que des modifications mineures. En effet, les galets sont prélevés sur le front du lobe et étalés vers l'intérieur lors des tempêtes, sont ensuite ramenés vers le front lors des périodes de calme où seuls les courants de marée agissent. Il est évident qu'en cas de prélèvement de galets au vu d'un rechargement au niveau de la "taille de guêpe" il ne faudrait surtout pas enlever la totalité du lobe. Une telle action entraînerait un approfondissement de la passe, une augmentation de la masse d'eau et de la vitesse des courants et une déstabilisation de l'extrémité du sillon. Par contre, il serait possible de prélever des galets à l'extrémité nord ouest du lobe (fig. 19).

En tout état de cause l'idéal, pour que le rechargement soit efficace et durable, serait de rapporter un volume de galets supérieur à ce qui a été transféré vers l'est entre 2007 et 2016, soit au moins 10 000 m³.
