Rapport sur le suivi morphosédimentaire du sillon de Talbert pour l'année 2016

Suivi morphosédimentaire du Sillon de Talbert pour l'année 2016
(Commune de Pleubian – Période de septembre 2015 à octobre 2016)

**COMMUNE DE PLEUBIAN (CÔTES D'ARMOR) ET
CONSERVATOIRE DE L'ESPACE LITTORAL ET DES RIVAGES LACUSTRES**

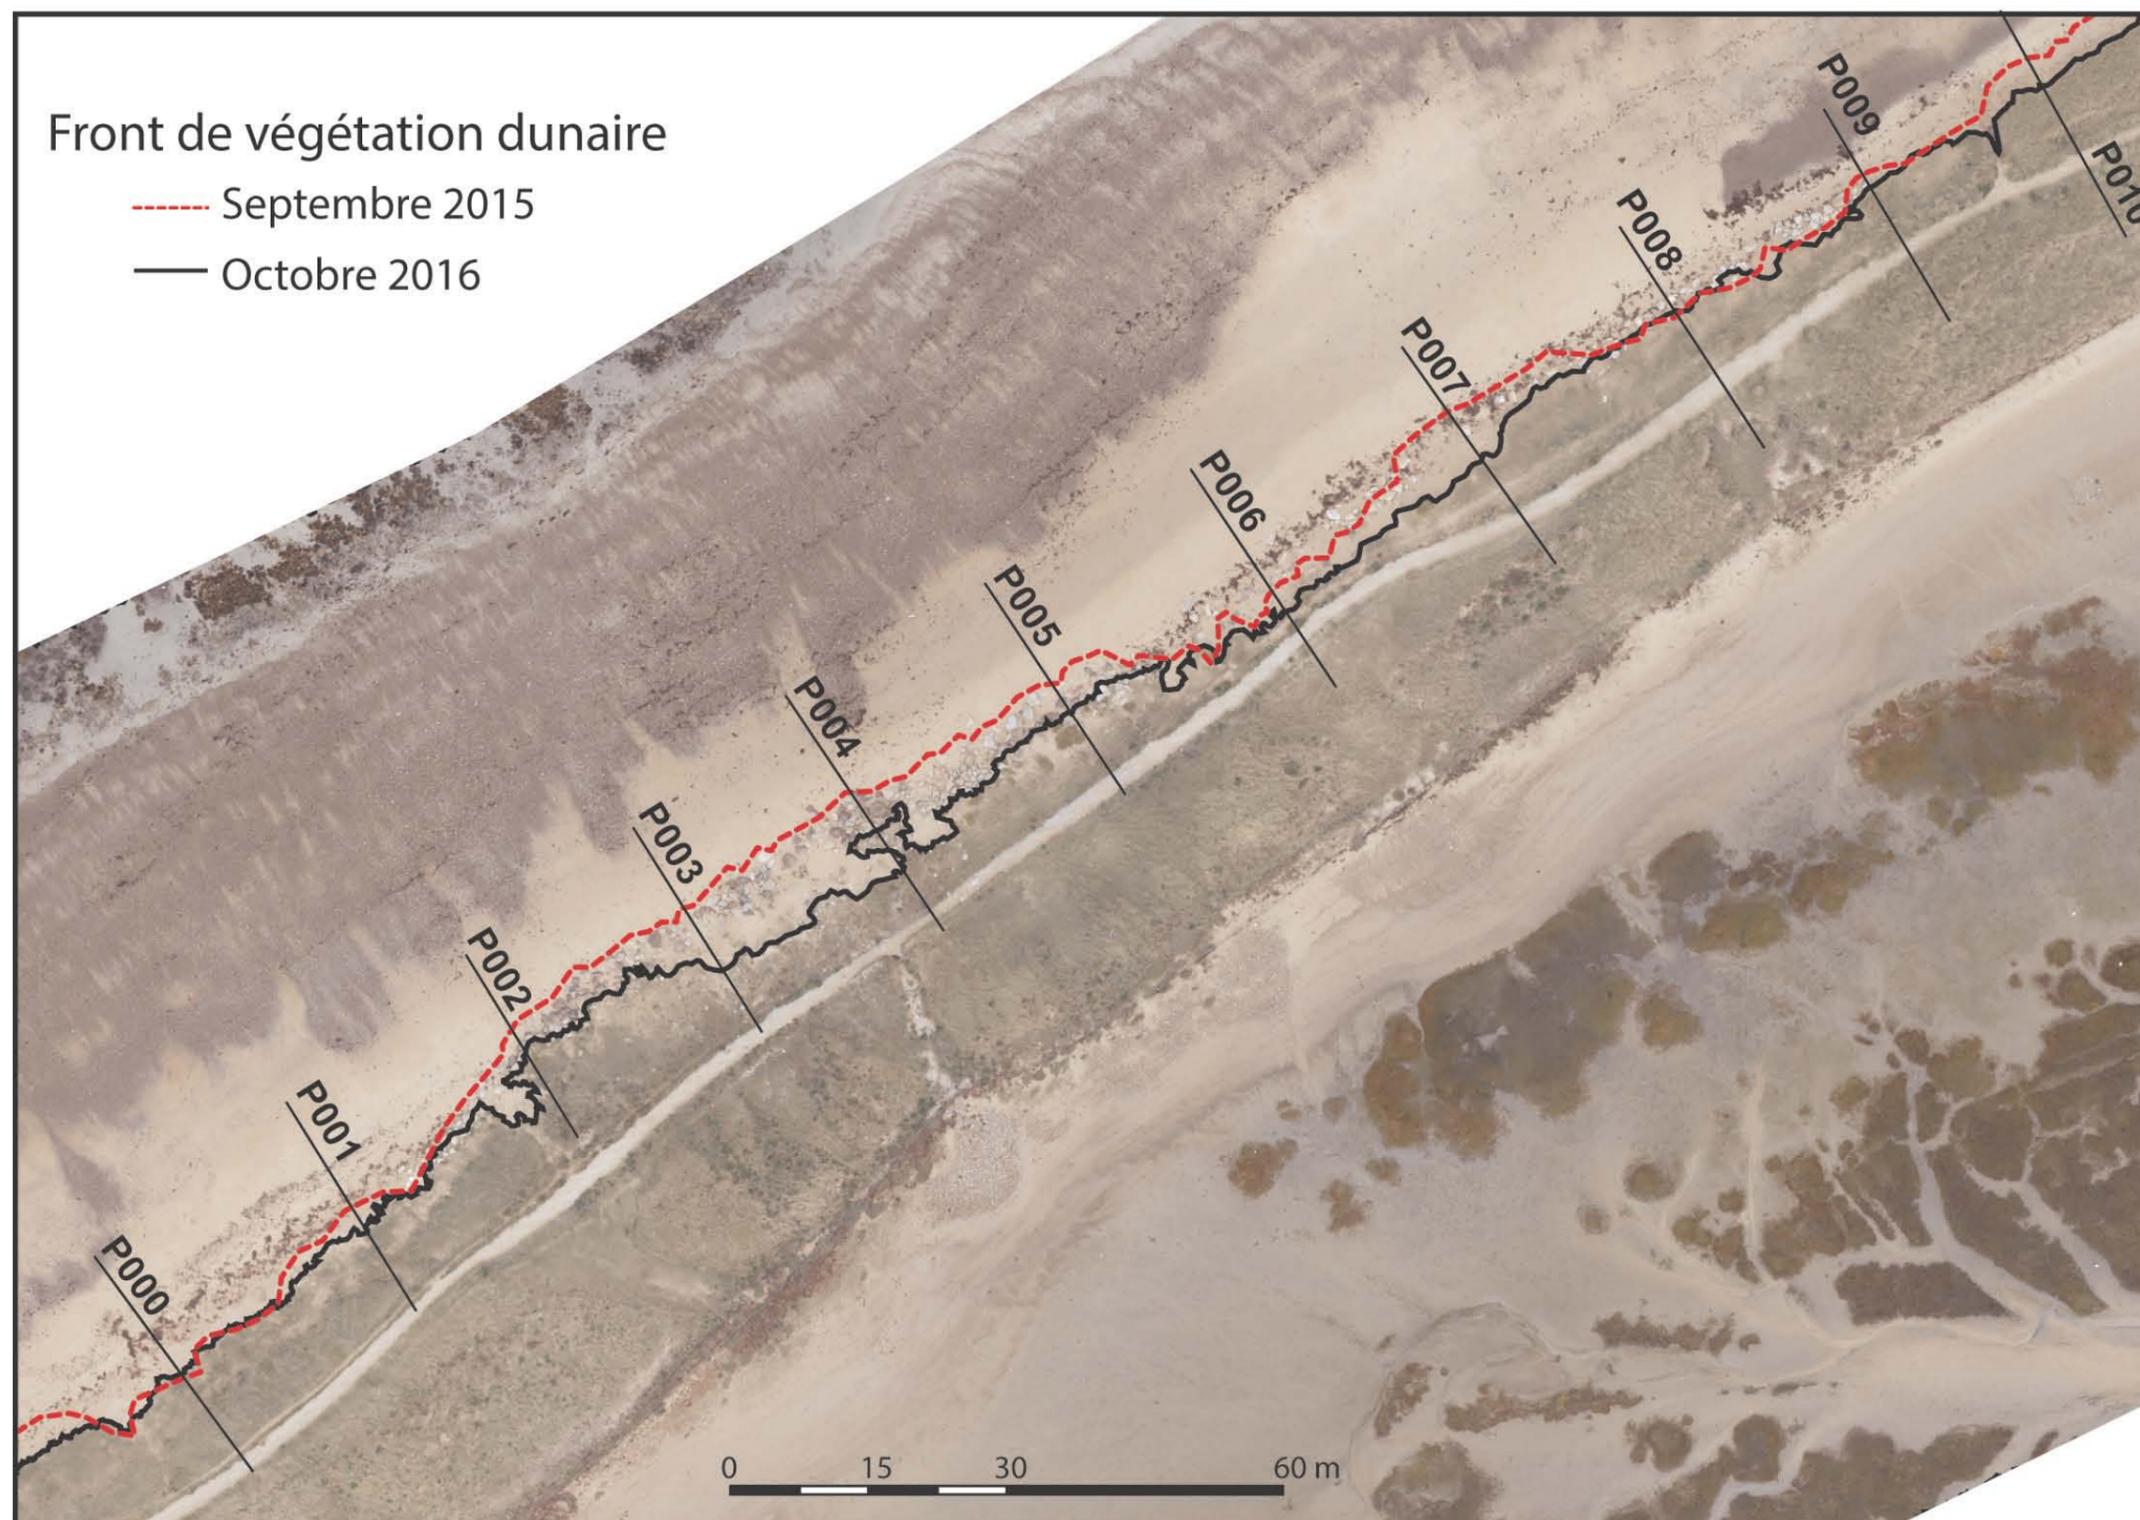
Figure 13 : Erosion du front de la dune du Chouck en 2016

(1, fig. 6) : La plage du Chouck exposée aux déferlantes a subi une érosion de plusieurs milliers de mètres cubes de sédiments qui ont été transportés vers l'est, comme semble le montrer le léger engraissement au niveau de l'épi du Chouck. Toutefois la majeure partie de la charge transportée a franchi cet obstacle et est passée sur le sillon en lui même. Localement, le front végétalisé de la dune a reculé de plusieurs mètres au cours de cet événement (fig. 13)

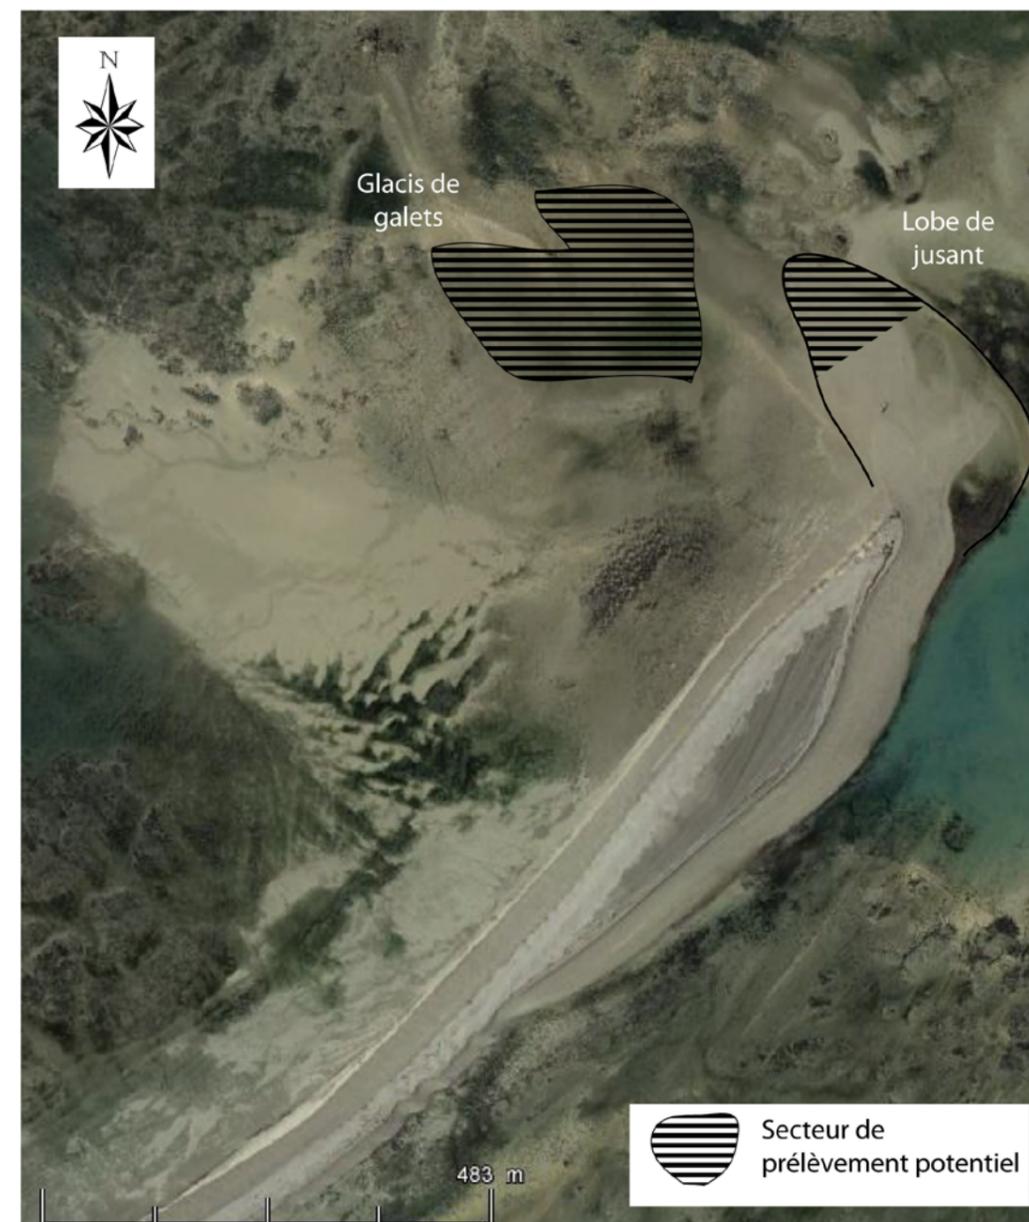
Figure 19 : Localisation des sites potentiels de prélèvement de galets pour le rechargement de la "taille de guêpe"

Une solution plus efficace et plus durable mais aussi plus coûteuse, étant donné la localisation des sites de prélèvement, consisterait à recharger le secteur de la "taille de guêpe" avec des sédiments plus grossiers que ceux qui ont été déplacés par les vagues. Les sédiments de ce secteur étant essentiellement sableux il conviendrait de rapporter des galets que la dérive mettrait plus de temps à exporter et qui, comme le montre le suivi de la partie médiane du sillon pourrait être érigés en crête par l'action des vagues. Des stocks de ce galets existent dans la réserve naturelle sur l'estran situé

en avant du sillon dans deux secteurs principalement (fig. 19). Le premier se situe au large de la spatule. Il s'agit d'importantes masses de galets qui n'ont pas suivi le recul du sillon au cours des siècles passés et qui actuellement forment des glacis épais de plusieurs décimètres et couvrant des centaines de mètres carrés. Ce stock dont nous n'avons pas mesuré le volume mais qui représente des milliers de mètres cubes n'entre absolument pas dans la dynamique du sillon et ne contribue pas à modifier la dynamique des houles arrivant sur le sillon. Le second stock est dans le lobe de jusant qui constitue l'énorme aplat de galets situé au nord de la pointe de la spatule. Ce lobe étiré en direction du nord ouest n'a subi depuis le début des suivis morpho-sédimentaires que des modifications mineures. En effet, les galets sont prélevés sur le front du lobe et étalés vers l'intérieur lors des tempêtes, sont ensuite ramenés vers le front lors des périodes de calme où seuls les courants de marée agissent. Il est évident qu'en cas de prélèvement de galets au vu d'un rechargement au niveau de la "taille de guêpe" il ne faudrait surtout pas enlever la totalité du lobe. Une telle action entraînerait un approfondissement de la passe, une augmentation de la masse d'eau et de la vitesse des courants et une déstabilisation de l'extrémité du sillon. Par contre, il serait possible de prélever des galets à l'extrémité nord ouest du lobe (fig. 19). En tout état de cause l'idéal, pour que le rechargement soit efficace et durable, serait de rapporter un volume de galets supérieur à ce qui a été transféré vers l'est entre 2007 et 2016, soit au moins 10 000 m³.
