# **Vieillesse des géosynthétiques-filtres utilisés dans le drainage des ouvrages hydrauliques : enseignements tirés du démantèlement d'un dispositif expérimental ancien**

## *Ageing of geosynthetics used in drainage-filtration of dams and dikes: lessons deduced from the dismantling of an experimental site of drainage trenches*

**P. Mériaux<sup>1</sup>, G. Veylon<sup>1</sup>, Y.-H. Faure<sup>2</sup>, R. Gallo<sup>3</sup>, D. Nivon<sup>4</sup>, M. Barthe<sup>1</sup>, C. Bertrand<sup>5</sup>**

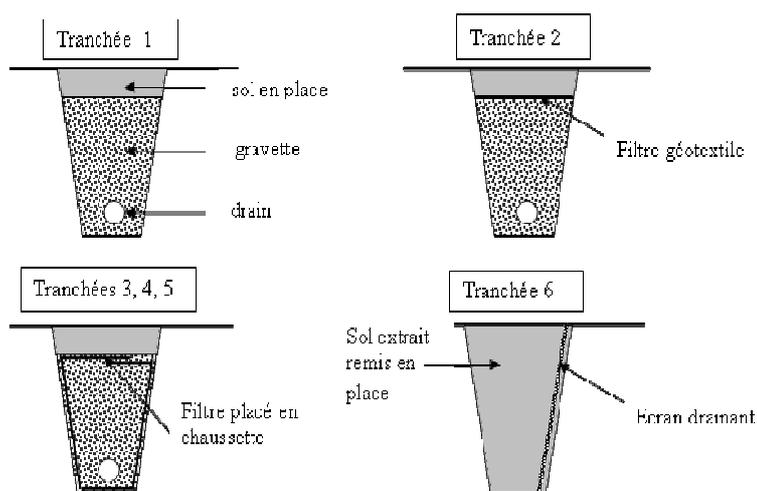
FIGURE 1. VUES EN COUPE DES TRANCHEES DRAINANTES

Il comprend six tranchées drainantes de 2 à 2,5 m de profondeur, numérotées T1 à T6 et aménagées comme suit (Figure 1 et Tableau 1) :

- la tranchée T1 - dite témoin - dépourvue de dispositif-filtre, c'est-à-dire simplement remblayée de gravette calibrée 30/60 après son creusement, puis recouverte d'une couche de 40 cm de terre végétale ;

- la tranchée T2 équipée d'un géotextile non-tissé aiguilleté de 130 g/m<sup>2</sup> de masse surfacique et de 140 µm d'ouverture de filtration (Of), disposé uniquement sur sa face supérieure horizontale (sous la couche de terre végétale) ;

- la tranchée T3 dotée du même géotextile-filtre que T2 mais installé - comme classiquement dans les drains opérationnels - sur toute la périphérie de la tranchée drainante ;

- la tranchée T4 équipée sur toute sa périphérie d'un géotextile tissé de bandelettes de 190 g/m<sup>2</sup> et de 110 µm d'ouverture de filtration ;
- la tranchée T5 équipée, sur toute sa périphérie (comme T3 et T4), d'un géotextile tissé de mono-filaments de 200 g/m<sup>2</sup>, dont l'ouverture de filtration est de l'ordre du millimètre ;

- la tranchée T6 creusée avec la même forme trapézoïdale, mais équipée d'un géocomposite drainant à picots en polypropylène de 3 cm d'épaisseur entouré par un géotextile non-tissé aiguilleté de 233 g/m<sup>2</sup> et de 100 µm d'ouverture de filtration. Ce complexe filtrant et drainant a été installé contre la paroi amont de la tranchée, avant remblaiement par les terres extraites.

Les tranchées font 12 m de longueur et comportent en fond, sauf pour la tranchée T6, un drain de diamètre 160 mm de type autoroutier, à cunette sans fente, destiné - comme dans les ouvrages couramment réalisés à l'époque - à collecter les débits interceptés par le drain et à les écouler vers l'aval sans qu'ils puissent se réinfiltrer dans le terrain. Les argiles litées en place ont été rencontrées vers 90 cm de profondeur, sous une couche de 20 à 30 cm de terre végétale et de 60 à 70 cm d'argile remaniée homogène.

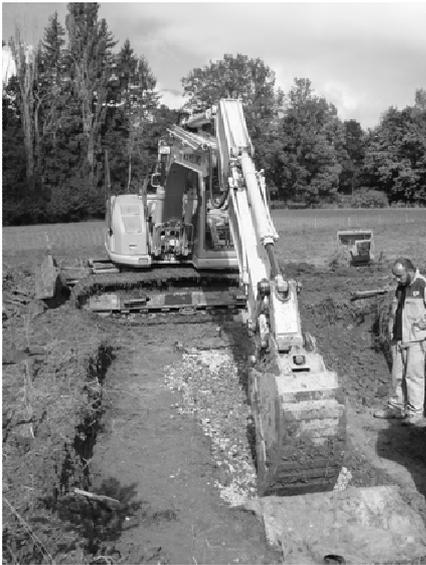
FIGURE 2. DEBUT DE DEBLAIEMENT DE LA TRANCHEE T2.

Le chantier de démantèlement partiel des tranchées drainantes a démarré le 12/09/2011 et portait sur les tranchées T2 à T6. Les travaux ont consisté à déblayer prudemment, à l'aide d'une pelle mécanique de 13 t (Figure 2) et le long d'un segment d'environ 6 m vers le milieu de la tranchée, tout d'abord le sommet de l'ouvrage jusqu'au repli horizontal du géosynthétique, puis, par passes de 50 cm de profondeur, le sol encaissant côté amont de sa paroi amont et la gravette de remplissage de la tranchée.

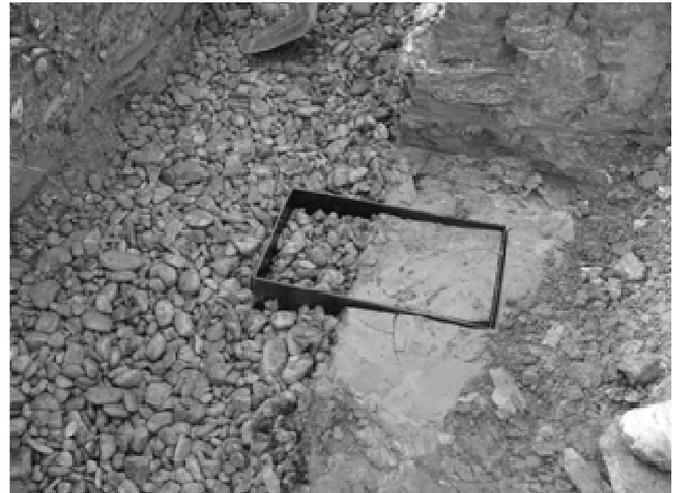
FIGURE 3. PRELEVEMENT D'ECHANTILLON INTACT A L'INTERFACE TRANCHEE/SOL (T2).

L'interface entre l'argile litée encaissante et la tranchée reste bien nette, sans envahissement visible d'argile vers la gravette (Figure 3), mais est recouverte d'une couche de calcite quasi continue côté gravette (Figure 5). La calcification s'étend aux galets voisins sur une profondeur atteignant plusieurs centimètres à la base de tranchée.

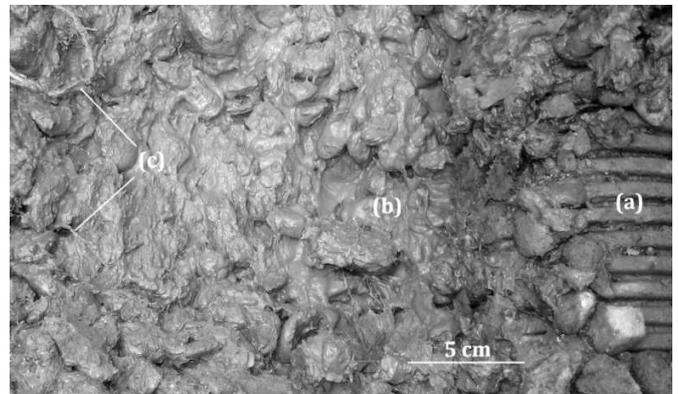
FIGURE 4. TRANCHEE T2. FOND DE TRANCHEE : (A) DRAIN, (B) SUSPENSION DE FINES, (C) RACINES.

L'ouverture de la tranchée T2 montre un colmatage significatif du matériau de drainage (gravette) qui augmente avec la profondeur. Au fond de la tranchée, le drain est immergé dans une suspension boueuse constituée de sédiments fins (Figure 4).

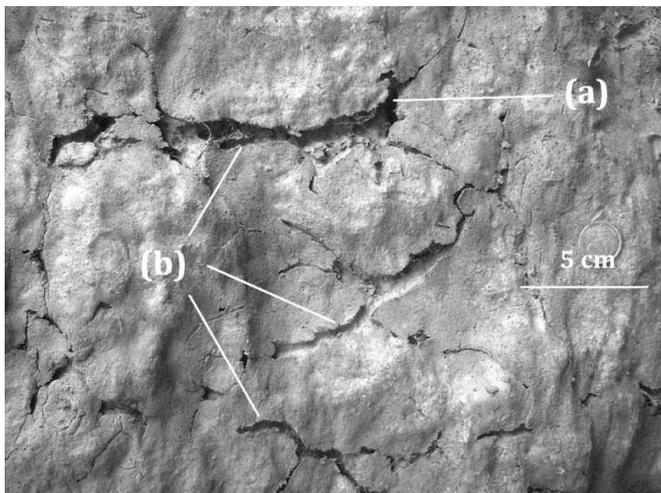
FIGURE 6. TRANCHEE T3. INTERFACE SOL/GEOTEXTILE VUE DEPUIS L'AVAL : (a) ARRIVEE D'EAU, (b) CANAUX D'EROSION

Sur la face amont du géotextile (Figure 6), une pâte homogène d'environ 10 à 20 millimètres d'épaisseur (que nous qualifierons de « cake »), de couleur marron clair, est traversée par un réseau de petits canaux de diamètre millimétrique à centimétrique s'étendant parallèlement à

l'interface argile/géotextile à partir d'arrivées d'eau perpendiculaires au plan du géotextile. Ce phénomène pourrait s'apparenter à un phénomène d'érosion interne local du sol en amont du géotextile.

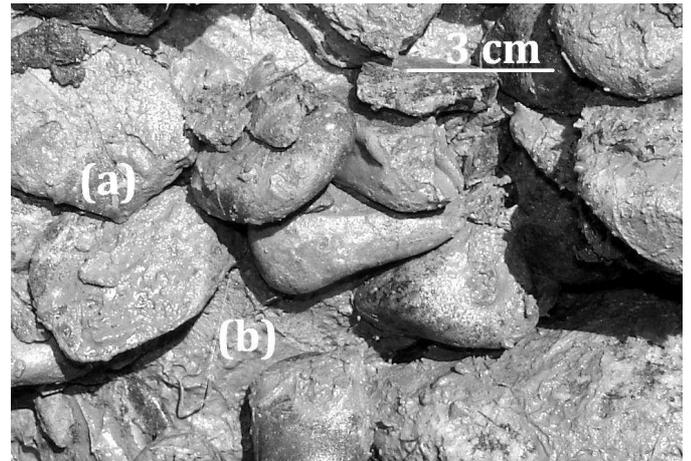
FIGURE 7. TRANCHEE T3. INTERFACE GEOTEXTILE/GRAVETTE VUE DEPUIS L'AVAL : (a) GALET INCRUSTE, (b) CROUTE DE CALCITE.

Sur la face aval du géotextile (Figure 7), les galets sont incrustés dans le géotextile et maintenus par une fine couche de calcite. Le géotextile est colmaté à sa surface entre les galets, mais semble en bon état (pas de déchirures constatées).

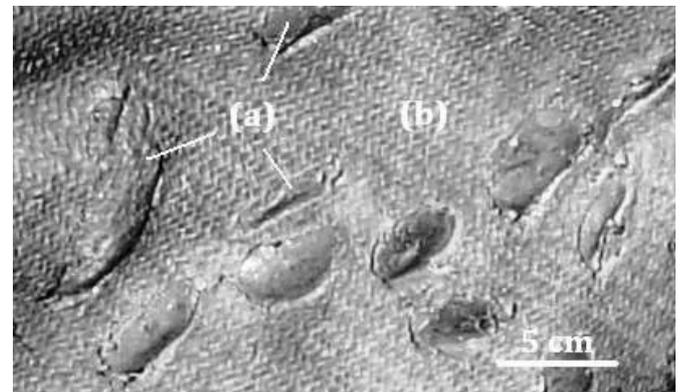
FIGURE 8. TRANCHEE T4. INTERFACE GEOTEXTILE/GRAVETTE VUE DEPUIS L'AMONT : (a) GALETS INCRUSTES, (b) CROUTE DE CALCITE.

Sur la face amont du géotextile (Figure 8), nous avons également observé la formation d'un « cake » de 20 à 40 millimètres d'épaisseur constitué de particules fines. Localement, un réseau de racines en décomposition s'est développé à l'interface. Sur le mètre inférieur de la tranchee, en aval du géotextile, une croûte de calcite s'est formée en enveloppant les galets (Figure 9). Localement, on constate le développement d'un réseau racinaire important au sein de la gravette.

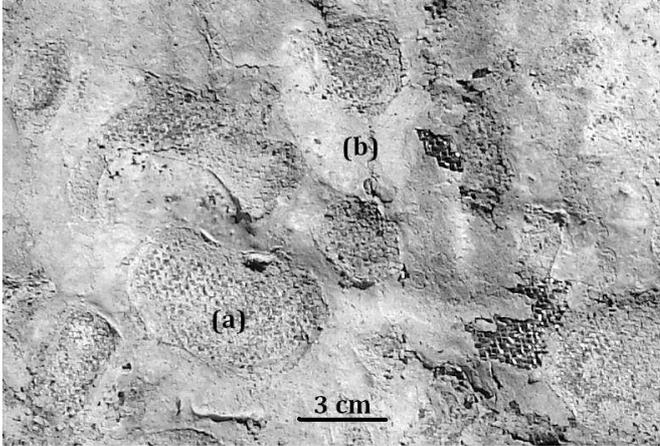
FIGURE 9. TRANCHEE T4. INTERFACE GEOTEXTILE/GRAVETTE VUE DEPUIS L' AVAL. (a) EMPREINTE DE GALET, (b) CROUTE DE CALCITE INTER-GALET.

Des observations ultérieures au microscope à balayage électronique ont permis de montrer un encroûtement de calcite quasi-continu sur la face aval (i.e. côté tranchee) du tissé de bandelettes.

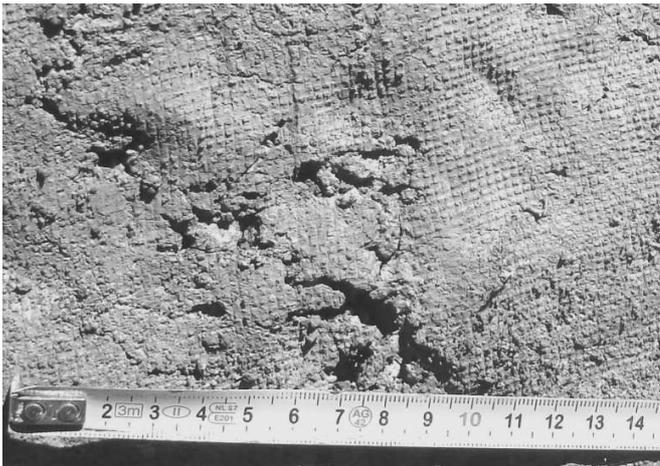
FIGURE 10. TRANCHEE T5. INTERFACE SOL/GEOTEXTILE VUE DEPUIS L' AVAL.

Sur la tranchee T5, la face amont du géotextile ne montre pas de croûte de calcite continue. Toutefois, une mince couche homogène de particules fines est observée. Son épaisseur varie de 2 à 10 mm environ. Contrairement à la tranchee T3,

il n'a pas été observé de canaux d'érosion au sein de ce «cake» (Figure 10).

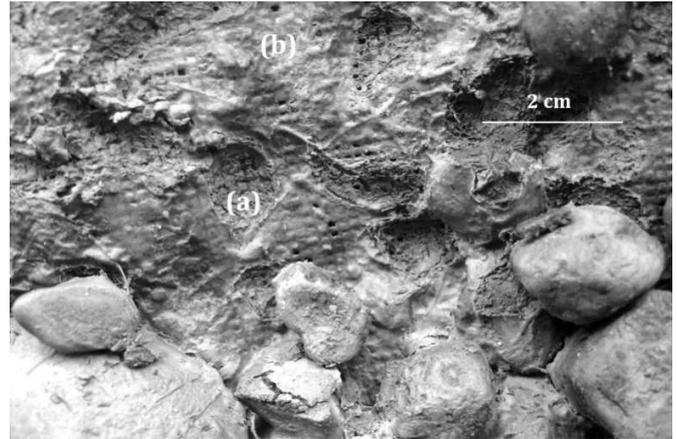
FIGURE 11. TRANCHEE T5. INTERFACE GEOTEXTILE/GRAVETTE VUE DEPUIS L' AVAL : (a) EMPREINTE DE GALET, (b) CROUTE DE CALCITE.

Comme pour les autres tranchées, l'examen de la face aval du géotextile montre des galets noyés dans une croûte de calcite/argile à proximité des racines fines (Figure 11).

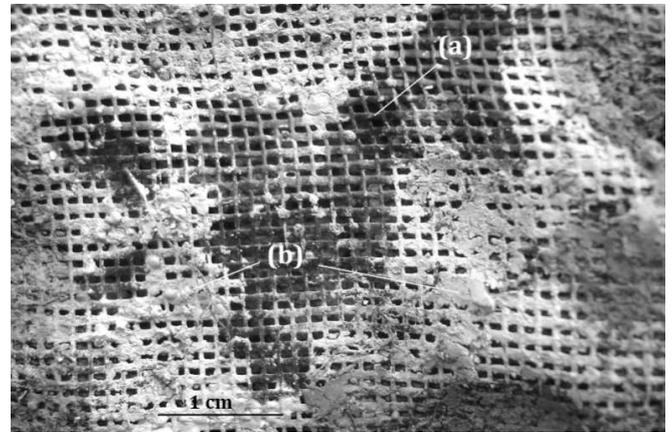
FIGURE 12. TRANCHEE T5. INTERFACE GEOTEXTILE/GRAVETTE VUE DEPUIS L' AVAL DANS UNE ZONE D'ARRIVEE D'EAU : (a) ARRIVEE D'EAU, (b) CALCITE.

Dans les zones d'écoulement préférentiel, le débit à travers le géotextile a maintenu le géotextile presque totalement propre (Figure 12).

Le fait que le phénomène de colmatage n'ait pas été en mesure de se développer complètement peut être lié à la grande perméabilité du géotextile qui permet des vitesses d'écoulement suffisamment importantes pour que le colmatage par calcification soit limité.

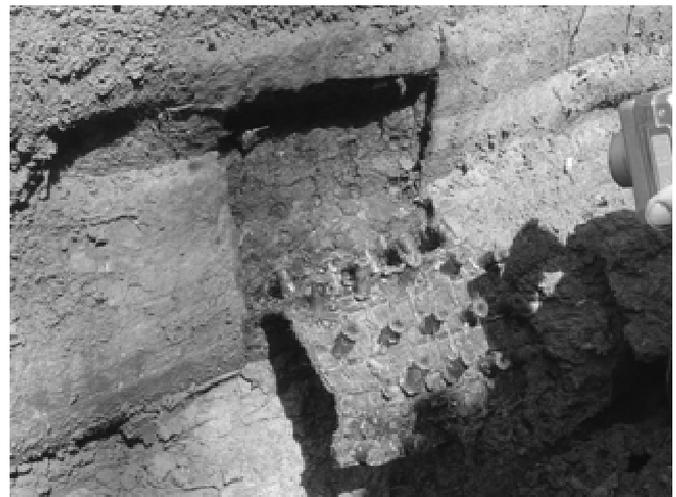
FIGURE 13. TRANCHEE T6. DECOUPE DE LA FACE AMONT DU GEOCOMPOSITE DRAINANT.

Confirmant l'inspection télévisuelle par robot faite à l'été 2009 à son exutoire, le géocomposite drainant de la tranchée T6 est apparu comme très vieilli et encroûté par la calcite en partie basse (Figure 13).

Curieusement, les effets de ce vieillissement ne se faisaient pas encore ressentir sur les débits de drainage.

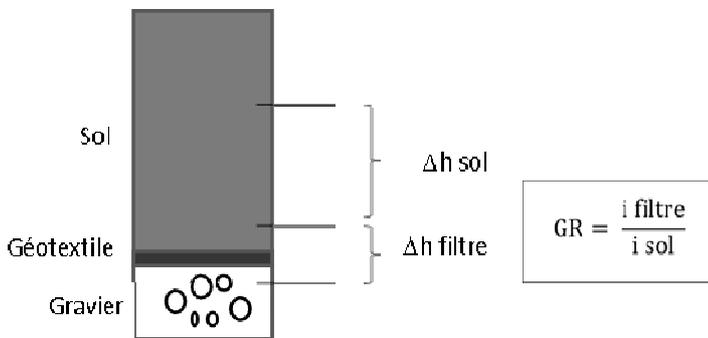
FIGURE 14. PRINCIPE DE L'ESSAI DE « GRADIENT RATIO » (GR)

Le principe de l'essai, inspiré de la Norme ASTM 5101 [7], est représenté sur la figure 14 : un écoulement d'eau vertical descendant (ou ascendant) est réalisé au travers d'un échantillon comprenant, dans le sens de l'écoulement : au moins 10 cm de sol à tester, un géotextile et les graviers du drain. On mesure la perte de charge de l'écoulement, dans le sol sur 7,5 cm et au travers de la « zone filtrante » (qu'on appellera « filtre ») comprenant le géotextile et les 2,5 cm de sol au contact du géotextile. Le comportement du complexe sol-géotextile-graviers est caractérisé par le rapport des gradients GR défini par :

$$GR = \frac{i_{\text{filtre}}}{i_{\text{sol}}} = \frac{k_{\text{sol}}}{k_{\text{filtre}}}$$

Lorsque GR est égal à 1, cela signifie que le filtre a la même perméabilité que le sol. Si le GR est inférieur à 1, la zone filtrante est devenue plus perméable que le sol. Un GR supérieur à 1 caractérise une tendance au colmatage de la zone filtrante.

L'intérêt de cet essai est que dans le cas des sols argileux, il n'est pas nécessaire de mesurer le débit. Par contre, la difficulté est de mesurer la pression de manière significative dans le sol à 2,5 cm du géotextile.
