## **Audit de marchabilité au regard des contraintes liées au vieillissement : une étude comparative entre Montréal (Québec) et Lille (France).**

Marie-Soleil Cloutier, Florence Huguenin-Richard, Marie-Axelle Granié,  
Ariane St-Louis

Cloutier, M.-S., Huguenin-Richard, F., Granié, M.-A., & St-Louis, A. (2018). Audit de marchabilité : une étude comparative entre Montréal et Lille. In S. Lord & D. Pichet (Eds.), *Vieillesse et aménagement. Perspectives plurielles* (pp. 161-188). Montréal: Presses de l'Université de Montréal.

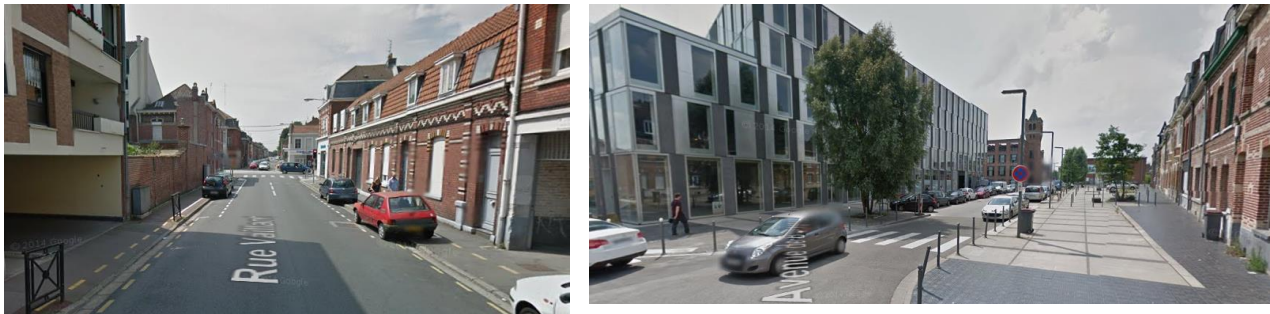
**Figure 7. Rue Vaillant (à gauche) et rue Copernic, réaménagée depuis l'audit (à droite) à Lammersart et Lomme**

L'audit piétonnier autour du métro Canteleu fait ressortir trois zones avec de faibles niveaux de marchabilité, mais pour des raisons différentes. La première zone se situe au nord-est de l'avenue de Dunkerque (Figure 7). Cette zone est caractérisée par la présence de rues secondaires et par un niveau de marchabilité très variable d'un tronçon à l'autre. C'est ainsi que les rues perpendiculaires à l'avenue ont des indicateurs de sécurité et d'agrément moyens (par exemple, absence de traversées, mais présence de sens unique). Cette zone se caractérise aussi par une faible accessibilité en raison de la piètre qualité du revêtement, de l'étroitesse des trottoirs et de la forte présence d'encombrement (stationnement « autorisé » sur trottoir notamment, voir Figure 7).

La seconde zone se situe au sud-ouest, du côté de la commune de Lomme. Le bâti de cette zone est plus mixte qu'ailleurs. À ce titre, la rue Copernic semble représenter une barrière avec le quartier industriel encore en activité, alors que les rues transversales présentent des indicateurs de sécurité faibles : elles sont presque toutes à double-sens, et plusieurs tronçons n'ont pas de traversées avec un marquage au sol. On dénote aussi l'absence de commerce (faible attractivité), le peu de végétation (faible agrément) et l'encombrement des trottoirs. Cette zone semble être en changement en raison de nouvelles constructions à proximité, et d'une reconversion des bâtiments industriels en commerces de proximité et habitations, apparente lors de l'étude de terrain (voir Figure 7) : les faibles scores actuels pourraient donc être appelés à changer dans les prochaines années.

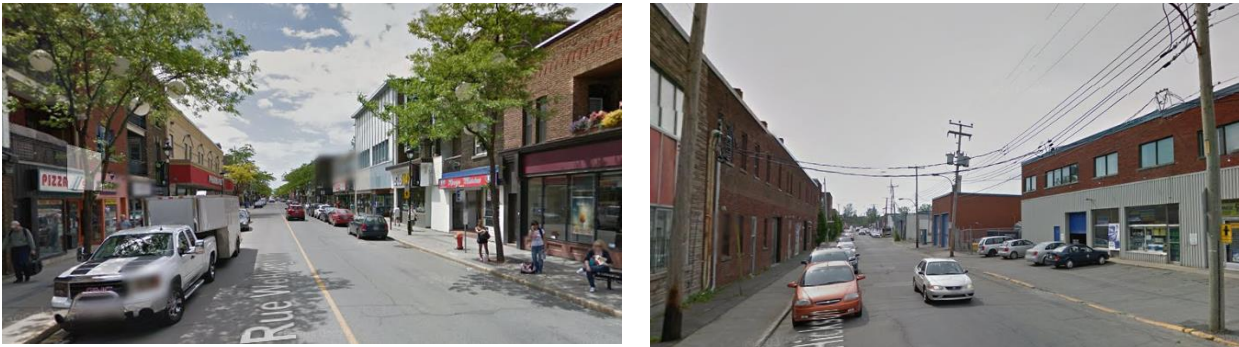
**Figure 8.** Rue Wellington, coin de l'Église (à gauche) et rue Hickson (à droite) à Verdun

L'aire visitée près du métro de l'Église à Verdun se sous-divise en trois zones de marchabilité (Figure 9). La première, au croisement des rues Wellington et de l'Église, est une zone à fort potentiel piétonnier en raison des scores élevés pour presque tous les indicateurs. La rue Wellington étant le principal pôle d'attraction de l'arrondissement, c'est là où se concentrent les activités commerciales, ce qui fait augmenter le score d'attractivité (voir Figure 8). Pour sa part, la rue de l'Église est à sens unique, a de larges trottoirs et des traversées piétonnes bien balisées avec des feux piétons, ce qui lui confère une bonne note, malgré la présence marquée de trafic. La seconde zone à marchabilité faible se situe au nord-ouest où on retrouve une forte présence industrielle, incluant des terrains vacants, une absence de trottoirs (ou très étroit), des entrées de garage et des murs aveugles, tous des caractéristiques qui font baisser les indicateurs d'attractivité, d'accessibilité, de sécurité et de sûreté (Figure 8). La troisième zone à se démarquer en termes de marchabilité est celle au sud: mis à part les forts scores d'agrément (rues résidentielles arborées), la marchabilité y est de moyenne à faible, entre autres en raison de l'absence de traversées piétonnes marquées au sol et de la faible qualité du revêtement sur certains tronçons.
