L’approvisionnement en eau de la ville de Meaux antique : fouille d’un tronçon d’aqueduc à Villenoy (Seine-et-Marne) et premier bilan

David Couturier, Olivier Bauchet, Gilles Fronteau

Water supply in the ancient town of Meaux : excavation of a section of aqueduct at Villenoy (Seine-et-Marne) and first assessment

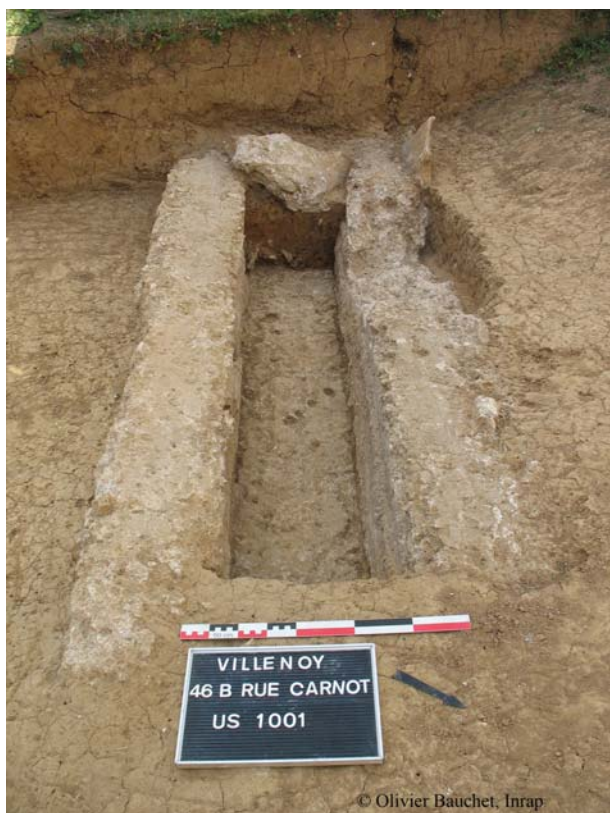
Fig. 2 : L'aqueduc de Villenoy au 46 bis de la rue Sadi Carnot (© Olivier Bauchet, Inrap).

Cette section étudiée en 2008¹ se trouve à moins de 5 m de la rue Sadi Carnot (BAUCHET 2008). Le canal (*specus*), réalisé en béton, mesure 0,32 m de largeur, pour une hauteur de 0,30 m (soit une section mouillée de 0,096 m²). La largeur totale de la maçonnerie varie de 0,89 à 0,94 m. Le fond du conduit est à 67 m NGF (Fig. 2). Les coupes n'ont révélé aucune trace de creusement de part et d'autre de l'ouvrage. L'irrégularité de la surface externe du *specus* laisse supposer que le béton a été coulé directement contre le creusement du conduit. La surface est lissée sur les faces internes et sommitales des parois et est irrégulière sur le fond du canal. Les deux piédroits sont recouverts d'un dépôt carbonaté atteignant par endroit 0,01 m d'épaisseur sur 0,20 m de hauteur.

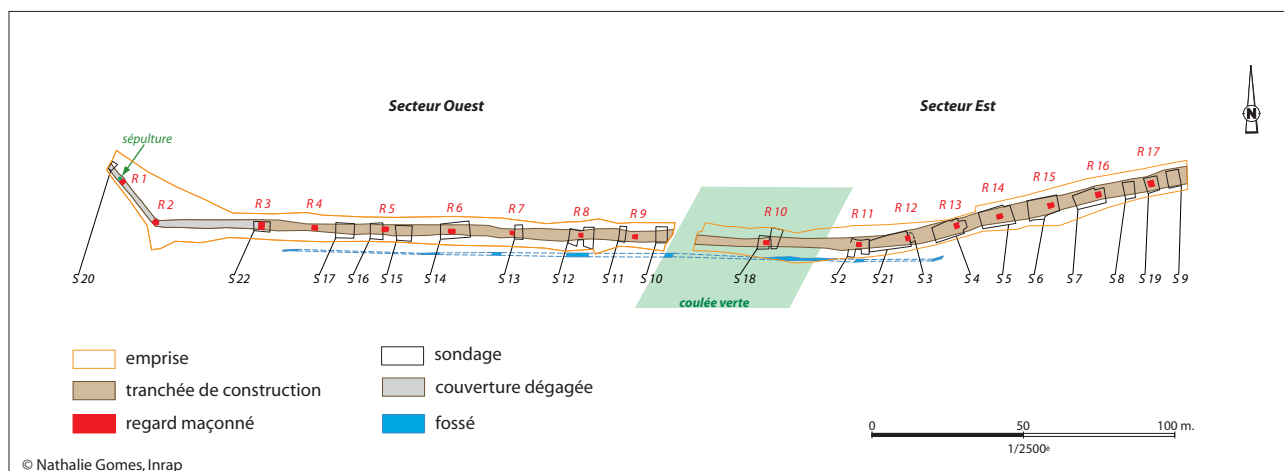
Fig. 3 : Plan général de l'aqueduc de Villenoy sur la fouille du Parc d'Activités du Pays de Meaux (Nathalie Gomes, Inrap).

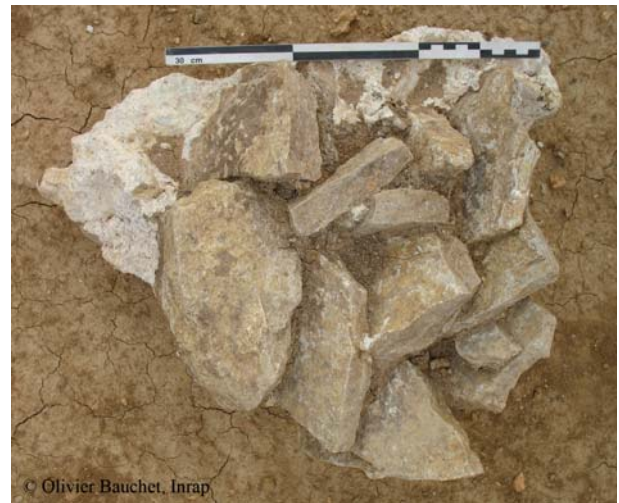
Fig. 6 : Le hérisson de fondation du premier état de la conduite (vue du dessous) (© Olivier Bauchet, Inrap).

Le premier état de la conduite est constitué d'un canal (*specus*) aménagé dans une maçonnerie en béton (Fig. 5). Un radier est coulé et damé sur un hérisson de cailloutis siliceux épais de 0,18 m (Fig. 6). On observe que si celui-ci est présent dans le sondage 20, il est en revanche absent du sondage 1. Cette différence est peut-être liée à la nature du terrain encaissant : là où les constructeurs antiques ont rencontré le terrain naturel marneux compact, il n'a pas été nécessaire de mettre en place un hérisson.

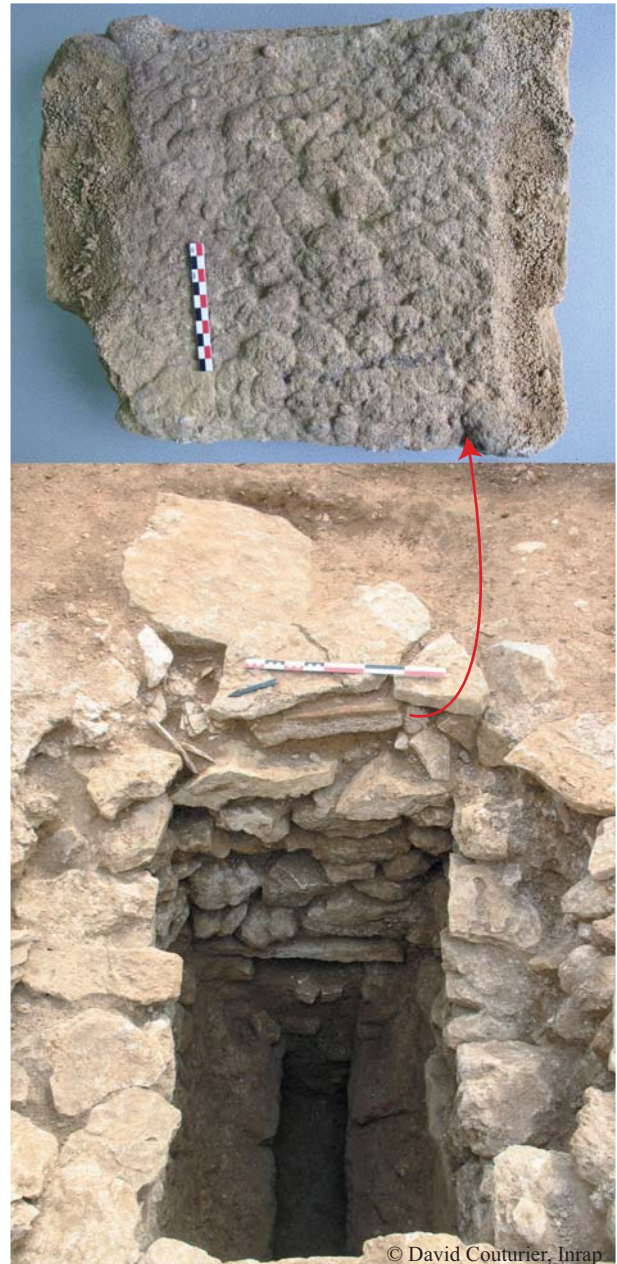
Fig. 8 : *Tegula* concrétionnée intégrée dans la maçonnerie du regard 14 (© David Couturier, Inrap).

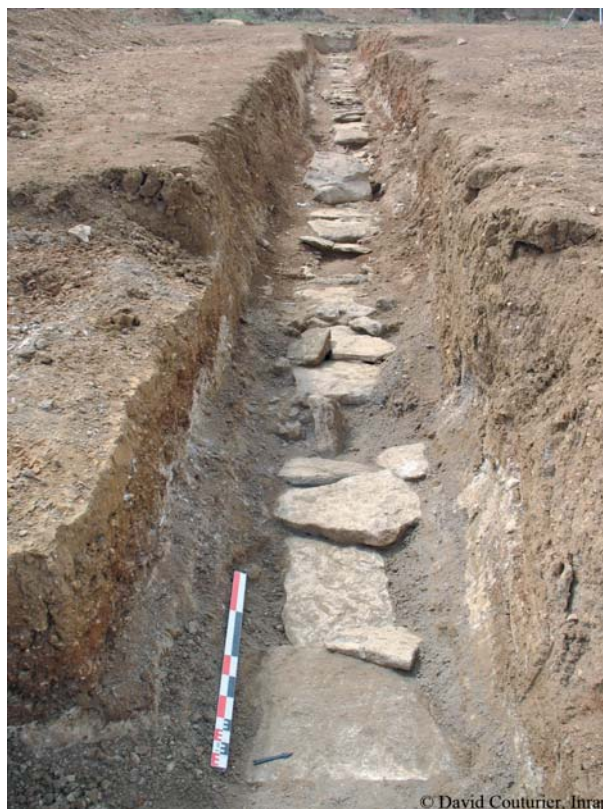
Fig. 10 : La couverture de l'aqueduc à l'ouest du regard 3 (© David Couturier, Inrap).

La couverture est homogène (Fig. 10 et 11) : elle est composée essentiellement de dalles calcaires⁶ plus ou moins jointives et de dimensions variables. Ce matériau est présent sur place et un affleurement a été observé dès le diagnostic au sud de l'emprise fouillée (DURAND 2009 : 61). Des terrassements effectués concomitamment à la fouille ont confirmé la disponibilité du matériau (Fig. 12). Les dalles pré-

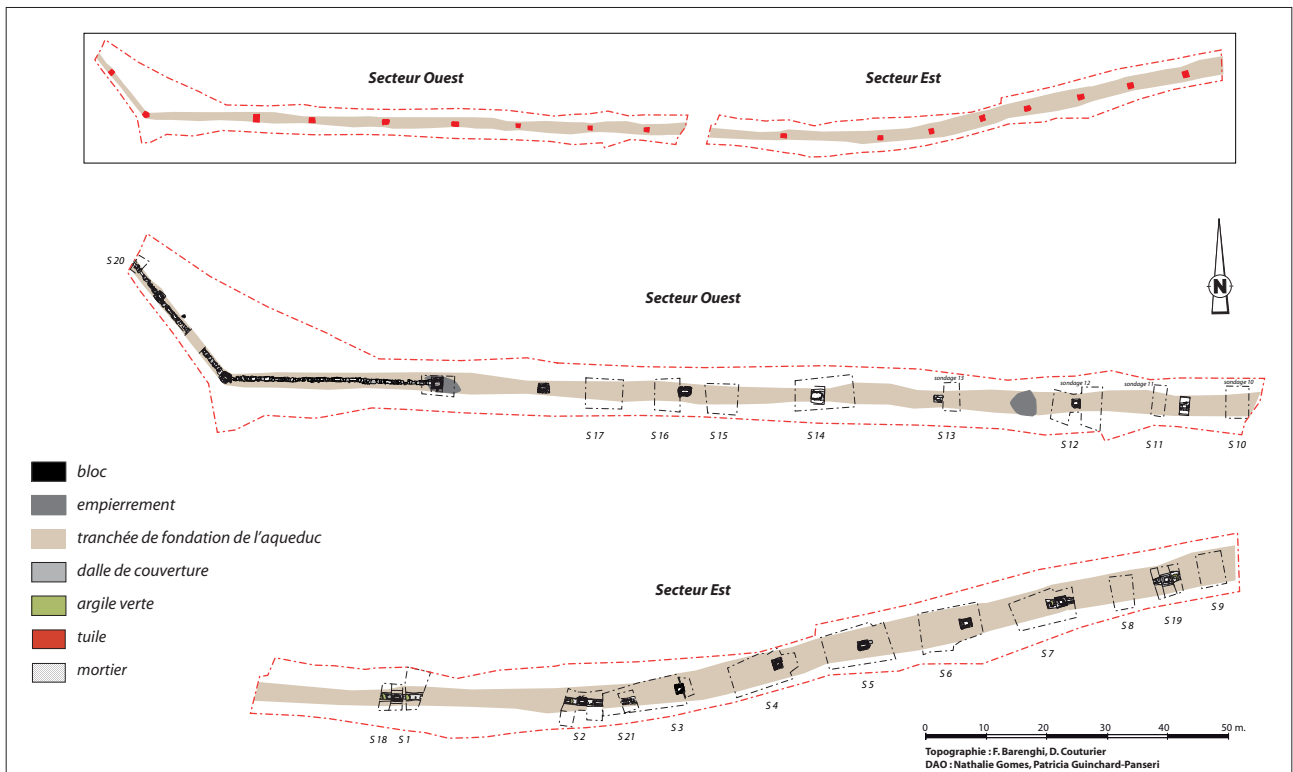
Fig. 11 : Détail de la couverture de l'aqueduc (© Patricia Guinchart-Panseri, et Nathalie Gomes, Inrap).

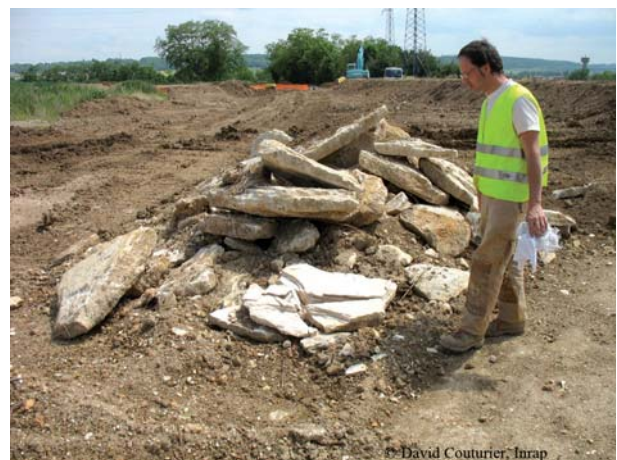
Fig. 12 : Les dalles calcaires extraites du sous-sol par les terrassements liés aux travaux (© David Couturier, Inrap).

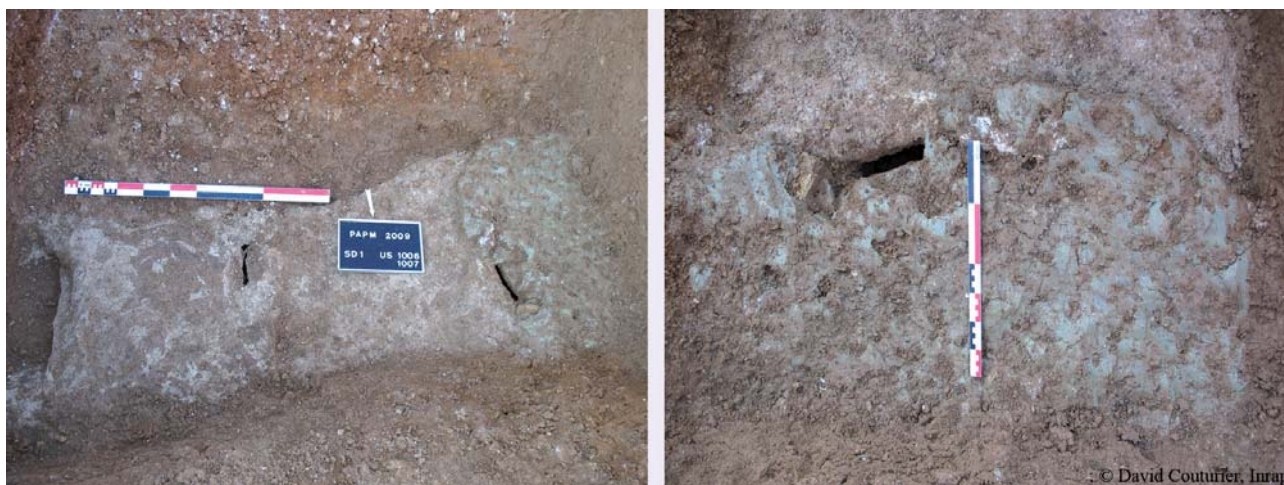
Fig. 13 : Les dalles recouvertes avec du mortier et de l'argile verte (© David Couturier, Inrap).

Il semble que la mise en place de l'argile verte soit liée à une réfection de l'étanchéité de la couverture de l'aqueduc. On a pu observer ponctuellement (sondage 19) que, sous un rechapage d'argile verte, la disposition du dallage de couverture a été modifiée : les dalles n'étaient plus simplement juxtaposées mais aussi superposées. On peut supposer que la réfection n'a pas seulement consisté à rechapier les dalles avec de l'argile verte, mais également à les replacer.

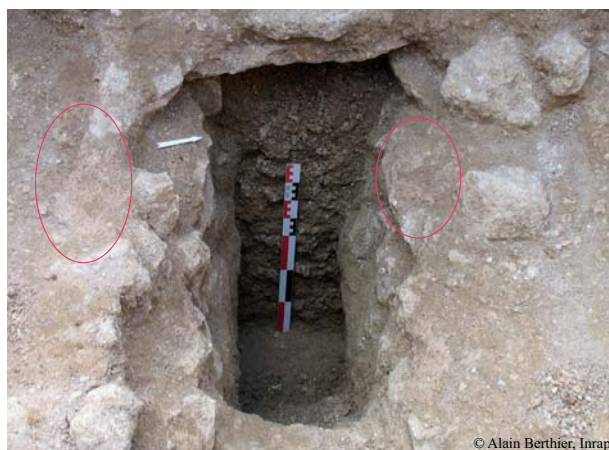
Fig. 14 : Mortier de tuileau utilisé ponctuellement pour rechapier les piédroits du deuxième état (© Alain Berthier, Inrap).

Dans deux cas (sondage 7 et 19), l'argile verte est associée à du mortier de tuileau qui a aussi servi à rechapier les piédroits du deuxième état (Fig. 14). On peut s'étonner que le mortier de tuileau n'ait pas été utilisé dès la création de l'adduction, comme c'est le cas pour un grand nombre d'ouvrage de ce type. Régionalement, on peut citer l'utilisation du mortier de tuileau pour combler les interstices des dalles de couvertures de l'aqueduc de l'agglomération antique de Saint-Chéron (91) (Goustard 2010 : 33).

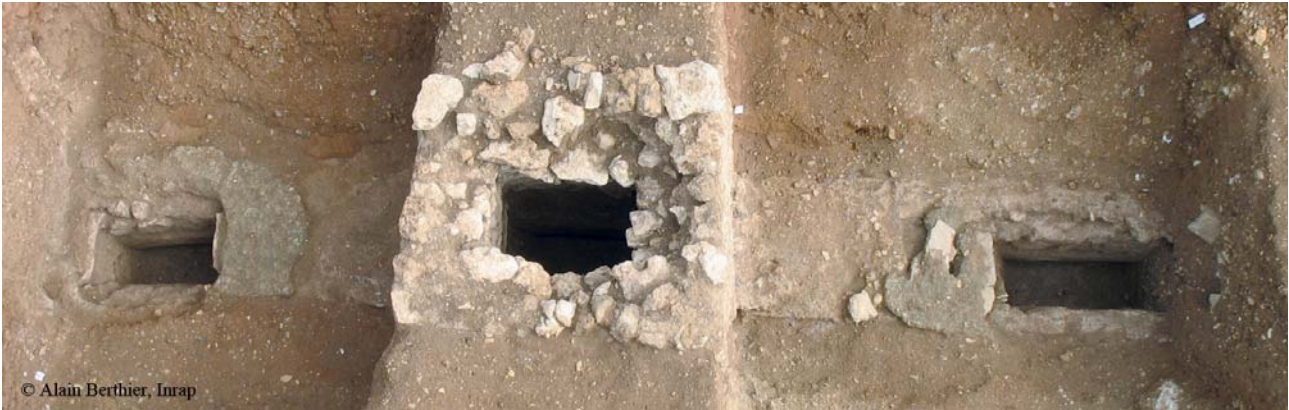
Fig. 15 : La couverture de l'aqueduc partiellement récupérée de part et d'autre du regard 11 (© Alain Berthier, Inrap).

Nous avons constaté, en plusieurs points, l'absence de dalles de couverture. Si elle peut signaler par défaut la présence d'un regard qui aurait été entièrement récupéré (exemple de l'aqueduc du "Nouret" : MARCILLE, COTTIAUX et COUTURIER 1999 : 89) ou être associée avec des phénomènes postérieurs (cf. *infra*), elle traduit une probable action de récupération qu'il est toutefois difficile d'appréhender. Dans le sondage 2, de part et d'autre du regard 11, le dégagement de l'aqueduc a permis d'observer, tant à l'est qu'à l'ouest du regard, des manques dans le dallage de couverture (Fig. 15). Ils peuvent ici

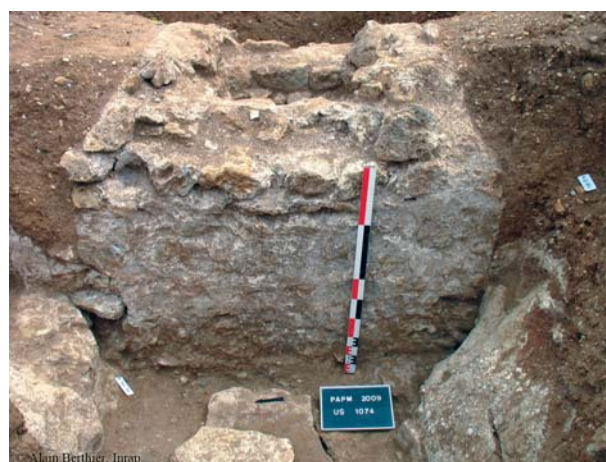
Fig. 27 : La face ouest du regard 17 (© Alain Berthier, Inrap).

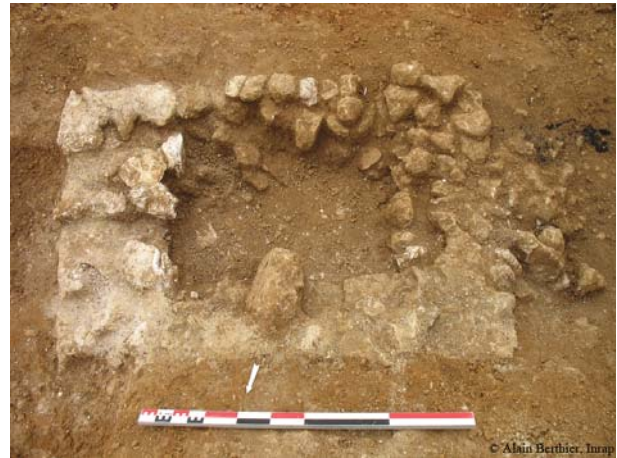
Fig. 28 : Les deux états de la maçonnerie du regard 10
(© Alain Berthier, Inrap).

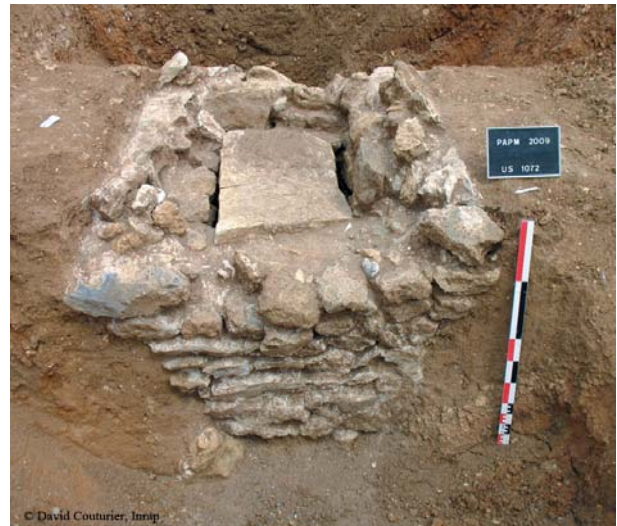
Fig. 29 : Dalle découverte au sommet du regard 15
(© David Couturier, Inrap).

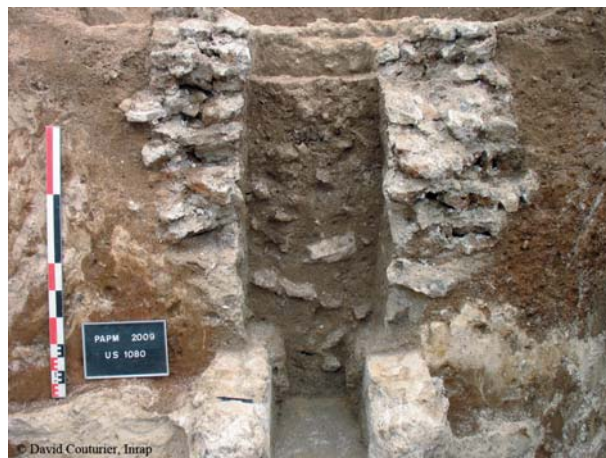
Fig. 30 : Coupe du remplissage du regard 9 (© David Couturier, Inrap).

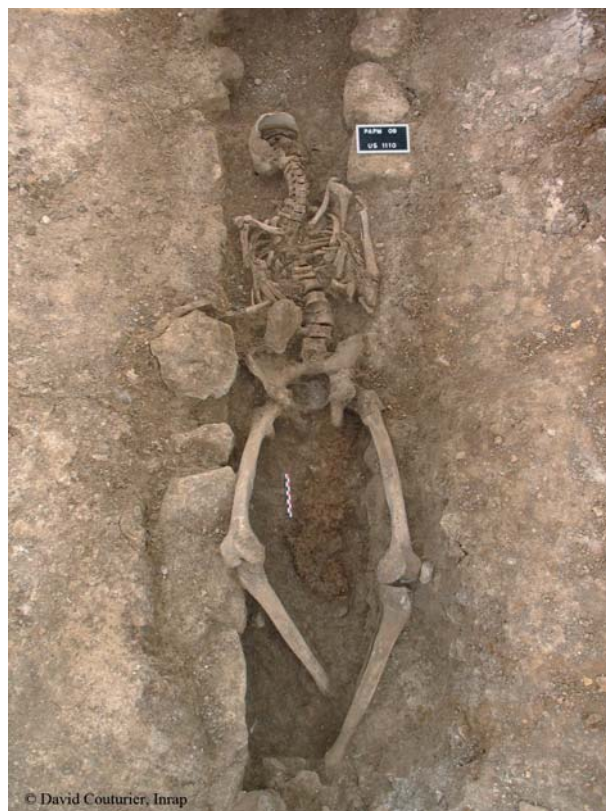
Fig. 31 : Vue générale de la sépulture (© David Couturier, Inrap).

Le démontage mécanique des dalles a mis en évidence une sépulture orientée NO-SE, tête à l'est (Fig. 31) sur le comblement du canal. L'étude anthropologique⁹ montre qu'il s'agit d'une femme âgée entre 20 et 30 ans. La disposition du corps nous renseigne sur une inhumation en cercueil ou en coffre dont aucune trace archéologique n'a été conservée. Les dalles servant initialement à couvrir l'aqueduc ont été replacées soigneusement au-dessus de la sépulture.

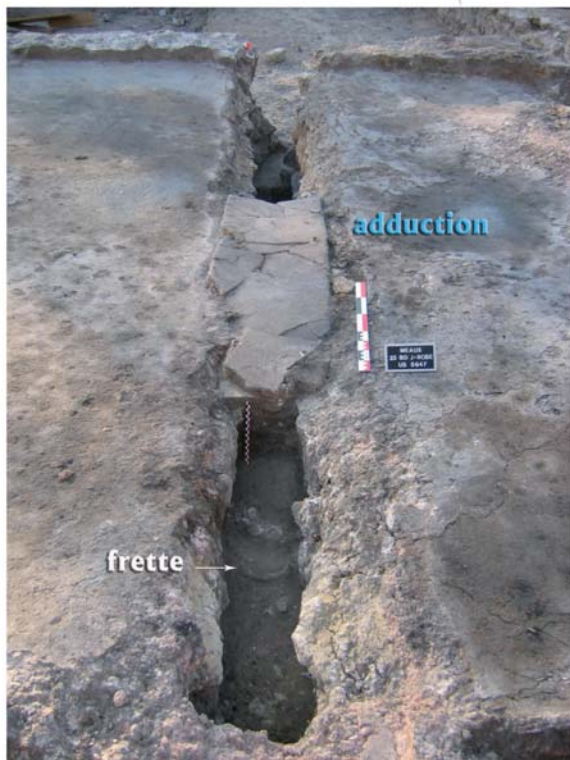
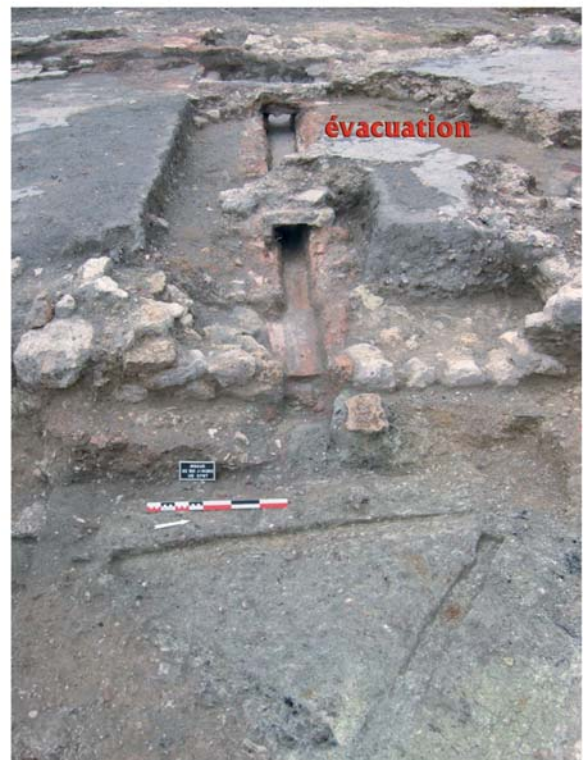
Fig. 33 : Vues et restitution de la fontaine privée du 23 boulevard Jean Rose
 © (photos) David Couturier, Inrap et © (dessin) Véronique Gaston, Inrap).
