# Deux exemples de bâtiments dans la *pars rustica* d'une villa de la Champagne mancelle (“La Bourlerie”, Vallon-sur-Gée, Sarthe)

Antoine Guicheteau

## UNE VILLA DE LA CITÉ DES CÉNOMANS

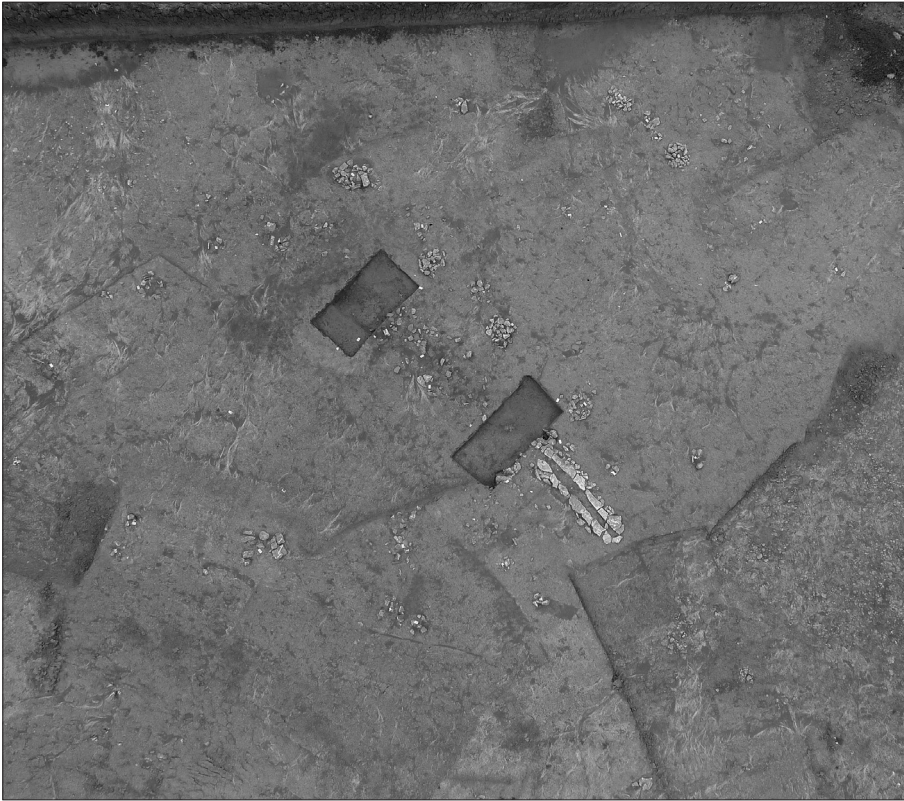
Fig. 5. Vue zénithale du bâtiment 4 (cl. F. Levalet).

L'ossature du bâtiment 4 est constituée de 37 trous de poteaux subcirculaires (fig. 4-5), marqués pour la plupart par la présence d'éléments de calage constitués de blocs de calcaire décimétriques. Leur comblement ne présente guère de différences notables avec le sédiment environnant issu du colluvionnement de cette partie du site, un limon très argileux brun/gris ponctué de nodules de charbon de bois. Aussi l'état de conservation des trous de poteaux varie-t-il en fonction du niveau d'apparition des blocs de calage et non de celui de la structure proprement dite. Les avant-trous dont le diamètre est supérieur à 0,50 m présentent systématiquement des blocs de calage. Ils constituent probablement les éléments porteurs de la charpente (fig. 6), les autres trous de poteaux marquant différents espaces, soit de partition interne de l'édifice, soit des modules annexes directement accolés

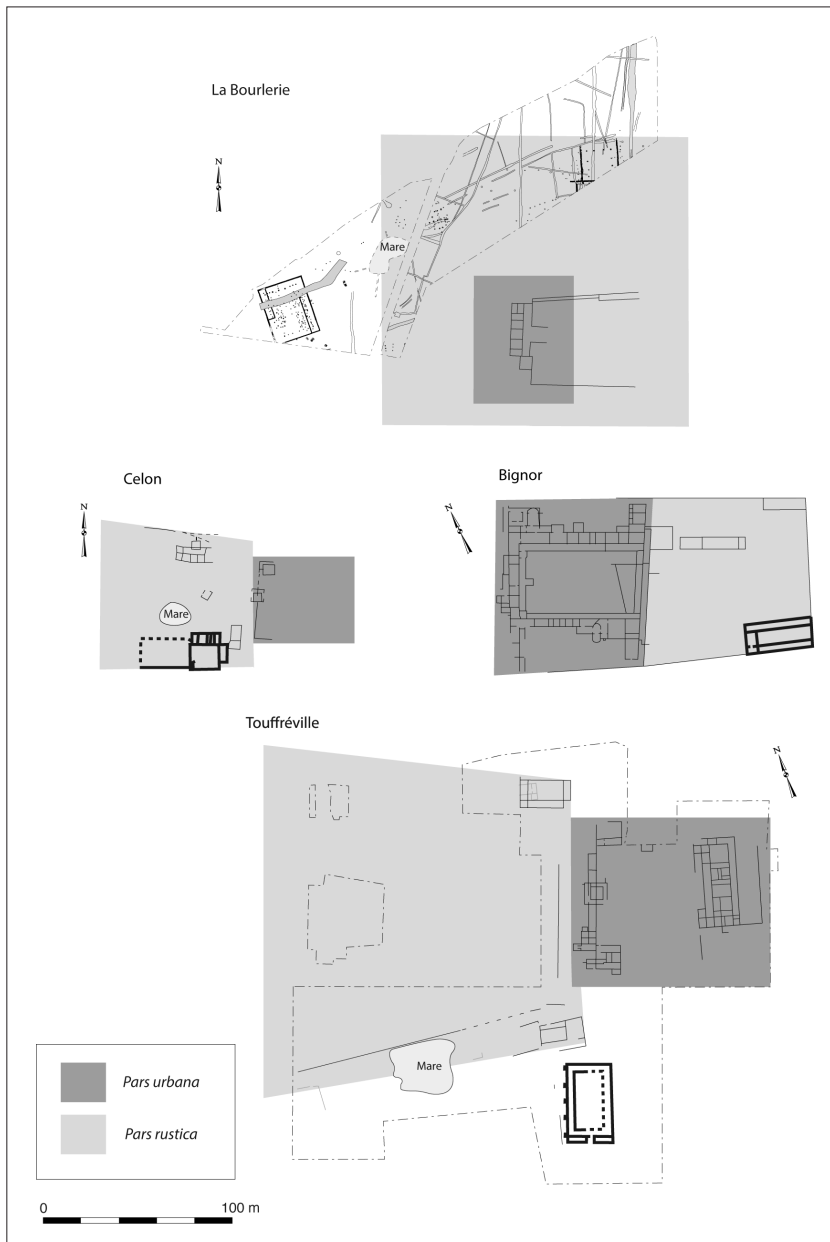
Fig. 12. Quelques édifices comparables au bâtiment 6 (DAO A. Guicheteau, d'après Applebaum 1975, Champagne *et al.* 1998 et Coulthard 1999).

La possibilité d'un enclos à bestiaux avec appentis sur les côtés, envisagée sur la villa de Celon à Les Essais, dans l'Indre<sup>20</sup>, est une autre hypothèse (fig. 12). La largeur des galeries correspond en effet aux préconisations des agronomes latins en matière de stabulation, tel Columelle qui indique que le bâtiment doit mesurer 9 à 10 pieds de large. Les bâtiments étalés en longueur sont fréquemment interprétés comme des étables ou des écuries<sup>21</sup>, mais la carence de données ne permet pas de valider l'hypothèse. De plus, le système de cours accolées les unes aux autres de l'enclos à bestiaux de la villa de Celon, comme sa localisation au sein de la *pars rustica*, ne correspondent pas à l'implantation et au plan de l'édifice de "La Bourlerie". Les écuries monumentales, fouillées à Val-de-Reuil dans l'Eure et présentées par D. Lukas et Y.M. Adrian dans les actes de ce colloque, sont localisées en périphérie de la villa, mais le plan carré de cet édifice, ouvert en totalité sur un de ses côtés, diffère grandement de celui de "La Bourlerie". Un autre édifice, fouillé sur la villa de Bignor, dans le Sussex<sup>22</sup>, et

interprété plus largement comme un bâtiment agricole, présente un plan similaire à celui du bâtiment 6 mais sa localisation au sein de la *pars rustica* est différente (fig. 12). Ainsi, il convient d'envisager d'autres fonctions, sans pour autant écarter de manière définitive l'hypothèse d'un bâtiment voué à l'élevage.
