Deux exemples de bâtiments dans la pars rustica d'une villa de la Champagne mancelle ("La Bourlerie", Vallon-sur-Gée, Sarthe)

Antoine Guicheteau

UNE VILLA DE LA CITÉ DES CÉNOMANS

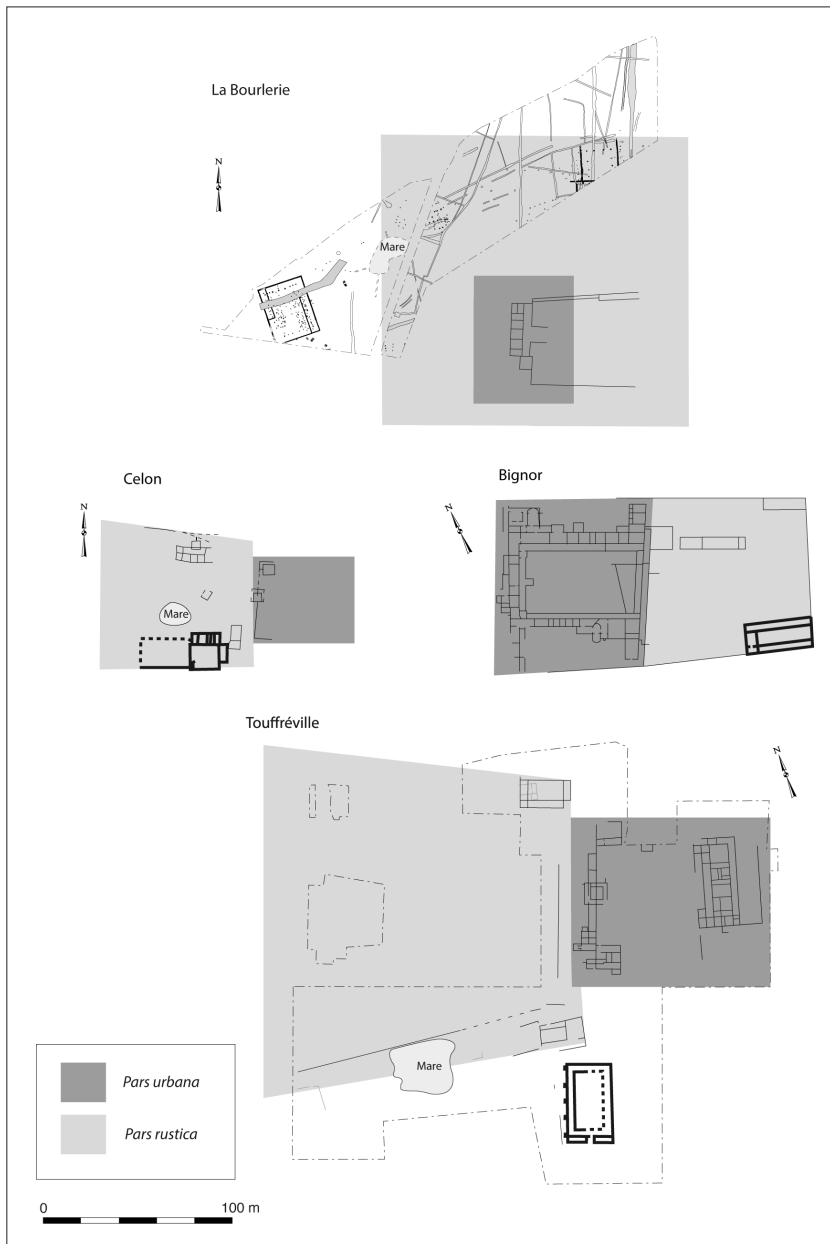
Fig. 12. Quelques édifices comparables au bâtiment 6 (DAO A. Guicheteau, d'après Applebaum 1975, Champagne *et al.* 1998 et Coulthard 1999).

La possibilité d'un enclos à bestiaux avec appentis sur les côtés, envisagée sur la villa de Celon à Les Essais, dans l'Indre²⁰, est une autre hypothèse (fig. 12). La largeur des galeries correspond en effet aux préconisations des agronomes latins en matière de stabulation, tel Columelle qui indique que le bâtiment doit mesurer 9 à 10 pieds de large. Les bâtiments étalés en longueur sont fréquemment interprétés comme des étables ou des écuries²¹, mais la carence de données ne permet pas de valider l'hypothèse. De plus, le système de cours accolées les unes aux autres de l'enclos à bestiaux de la villa de Celon, comme sa localisation au sein de la *pars rustica*, ne correspondent pas à l'implantation et au plan de l'édifice de "La Bourlerie". Les écuries monumentales, fouillées à Val-de-Reuil dans l'Eure et présentées par D. Lukas et Y.M. Adrian dans les actes de ce colloque, sont localisées en périphérie de la villa, mais le plan carré de cet édifice, ouvert en totalité sur un de ses côtés, diffère grandement de celui de "La Bourlerie". Un autre édifice, fouillé sur la villa de Bignor, dans le Sussex²², et

interprété plus largement comme un bâtiment agricole, présente un plan similaire à celui du bâtiment 6 mais sa localisation au sein de la *pars rustica* est différente (fig. 12). Ainsi, il convient d'envisager d'autres fonctions, sans pour autant écarter de manière définitive l'hypothèse d'un bâtiment voué à l'élevage.
