## Les peintures murales romaines de la rue Catalogne à Narbonne (Aude)

# Les peintures murales romaines de la rue de Catalogne à Narbonne (Aude)

VÉRONIQUE CANUT\*, OPHÉLIE VAUXION\*\*

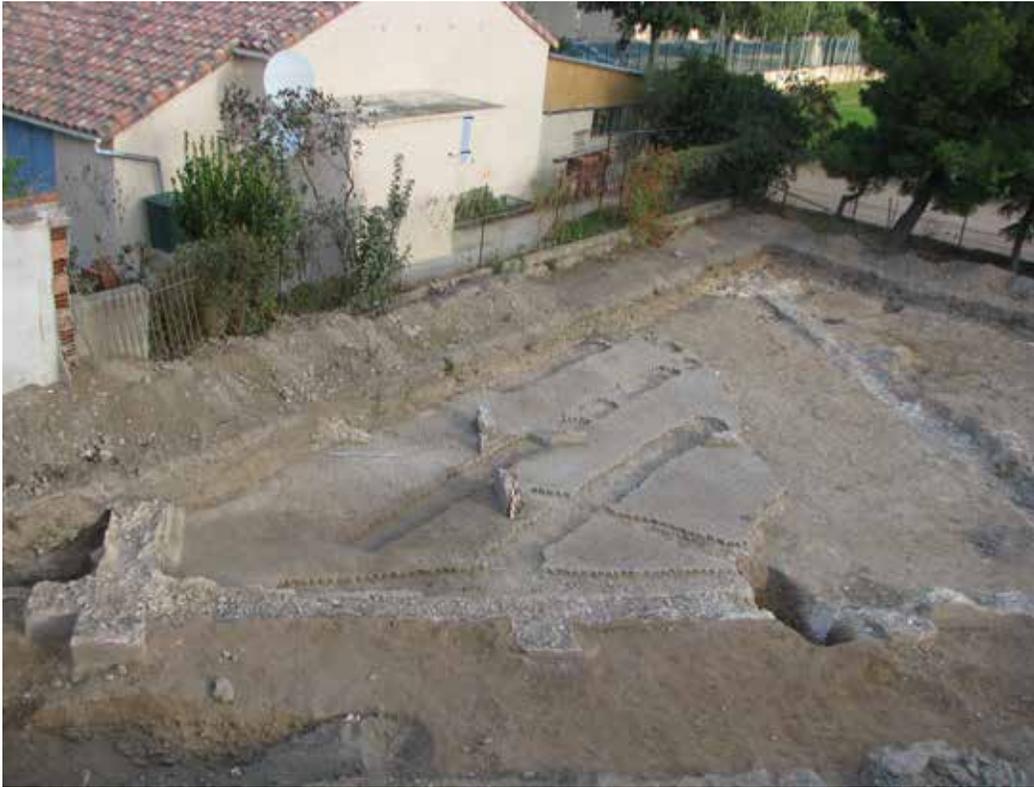
◆ Fig. 1. Vue générale du bassin (les lambeaux de cloisons conservés sur le sol appartiennent à l'état postérieur) (cl. V. Canut).

La première occupation consiste en un vaste bassin mis au jour sur la partie occidentale du terrain étudié. Compte tenu des limites de l'emprise de la fouille, il n'a pu être dégagé que sur sa moitié orientale. Cependant la présence de trois angles de murs permet de restituer un plan carré de 11,90 m de côté (mesures internes) et une superficie totale de 142 m<sup>2</sup> (fig. 1). L'état de conservation du bassin aurait pu être largement supérieur s'il n'avait subi un important arasement dû au creusement d'une tranchée contemporaine qui suit scrupuleusement le périmètre dégagé du bâtiment et qui a provoqué la destruction des murs depuis l'angle nord jusqu'à une distance de 1,40 m de l'angle sud. L'élévation n'a donc pu être étudiée que sur cette courte section de mur conservée sur une

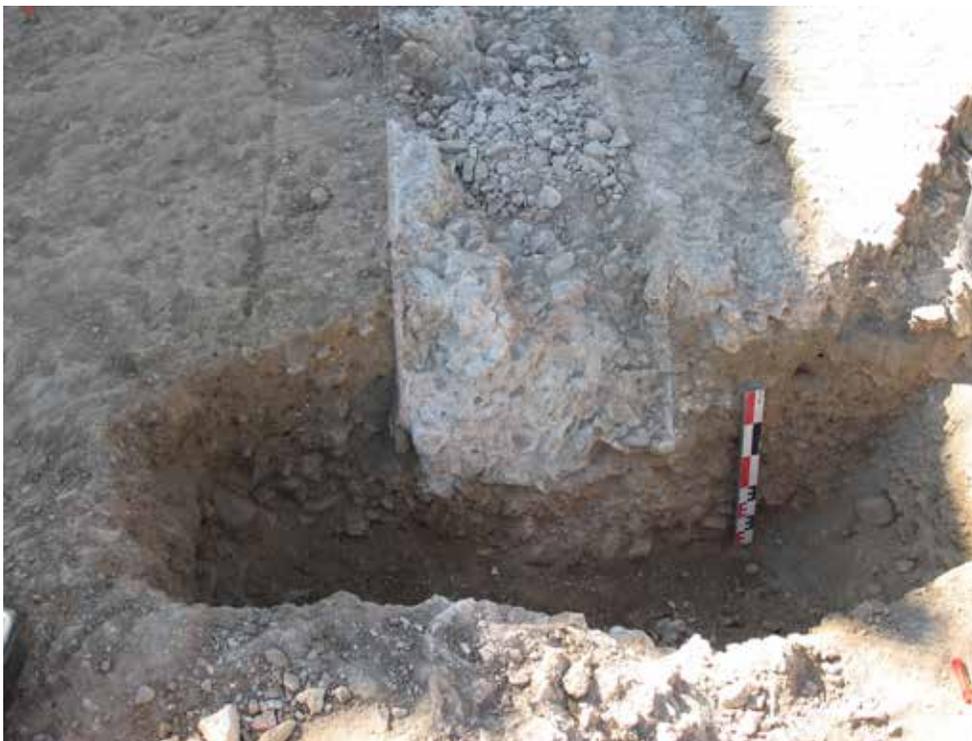
◆ Fig. 2. Section du mur méridional du bassin illustrant le souci d'étanchéité de cette maçonnerie banchée par des enduits lissés internes et externes appliqués en fondation (cl. V. Canut).

hauteur maximale de 0,35 m. À ces dégradations récentes s'ajoutent celles de tranchées agricoles lacérant l'intérieur de la construction. Les informations conservées sont cependant suffisantes pour restituer l'allure générale du bassin. Conformément aux préconisations de Vitruve concernant les édifices enterrés, les murs ont été réalisés selon la méthode du blocage banché (Vitruve, 8.7), renforcés de contreforts (Vitruve, 6.10) et étanchéifiés par des enduits internes (Vitruve, 7.4). Le bassin est à mettre en relation avec la tradition architecturale des citernes monumentales mises en place sur les *oppida* protohistoriques du Languedoc oriental<sup>3</sup>. La maçonnerie banchée consiste en l'élaboration, dans la tranchée de fondation, d'un coffrage provisoire constitué de planches superposées de façon horizontale, maintenues par des pieux verticaux enfoncés dans la semelle de fondation. Au sein de ce coffrage sont déversés des petits blocs de calcaire et des galets amalgamés par un mortier de chaux. La largeur des murs est de 0,59 à 0,61 m, soit autour de deux pieds romains. Ainsi édifiés, au cœur même de la tranchée de fondation, les murs sont consolidés et rendus étanches par des enduits lissés (à base de mortier de tuileau sur une épaisseur moyenne de 2 cm, sur la face externe, et à base de chaux sur une épaisseur d'environ 1 cm, sur la face interne) (fig. 2). D'épais contreforts externes de plan carré prolongent les murs dans les angles ainsi qu'à intervalles réguliers sur la face externe de l'édifice. Ceux-ci ont été réalisés conjointement aux murs et ont également reçu un enduit à base de mortier de tuileau d'une épaisseur variable (entre 1 et 4 cm).

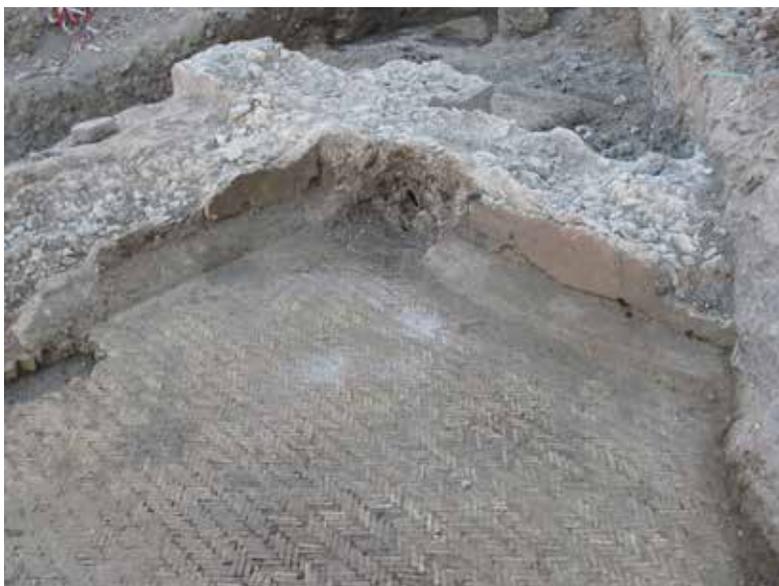
◆ Fig. 3. L'angle sud du bassin : sol en *opus spicatum*, bourrelet d'étanchéité, tuyau d'évacuation des eaux usées et élévation des murs (cl. V. Canut).

Le sol du bassin, réalisé à l'aide de briquettes de terre cuite disposées en arêtes de poisson (*opus spicatum*) est surmonté, le long des murs, d'un bourrelet d'étanchéité à profil en quart-de-rond, réalisé en mortier de tuileau. Seul le réseau d'évacuation des eaux a pu être appréhendé : un tuyau de plomb traverse le mur sud-ouest pour précipiter les eaux usées vers deux fossés successifs (fig. 3 et 4). Le dispositif d'alimentation en eau n'a laissé aucune trace dans l'emprise de la fouille. La

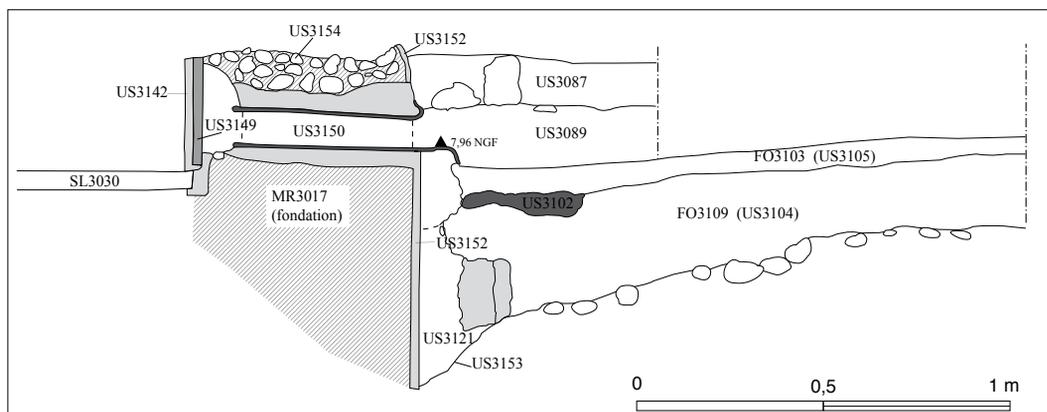
◆ Fig. 4. Relevé en coupe du système d'évacuation des eaux usées du bassin (relevé C. Durand, DAO V. Canut).

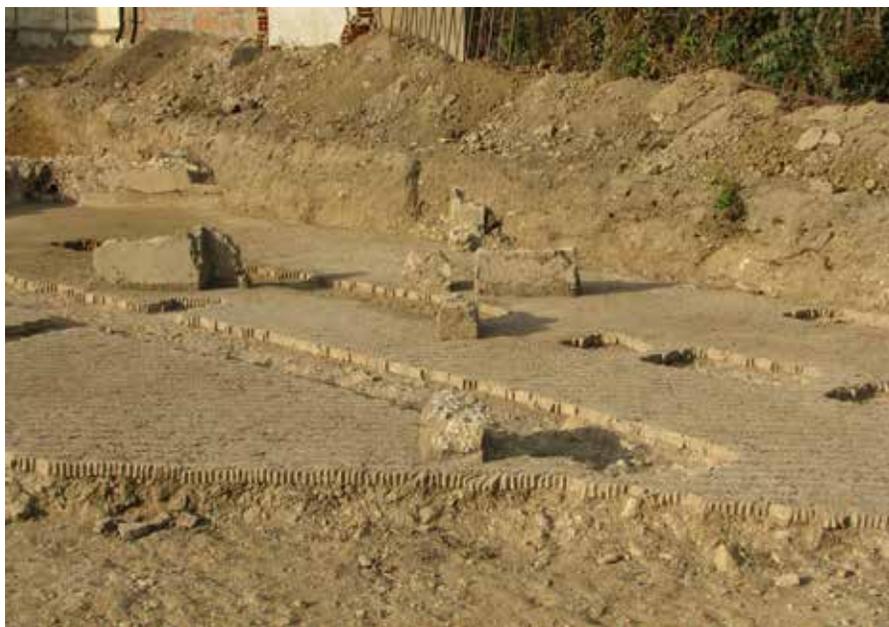
◆ Fig. 5. Lambeaux de maçonneries basses des cloisons internes divisant les quatre pièces dégagées de l'habitation (cl. V. Canut).

Avant l'édification de la maison, il a été procédé au bouchage de la canalisation d'évacuation des eaux du bassin par deux fragments de tuiles fixés devant la vidange à l'aide de clous. Les pièces de la demeure ont été délimitées par des cloisons internes à pans de bois prenant directement appui sur le sol en *opus spicatum*. Les vestiges de cloisons conservés au sein des quatre pièces dégagées ont perdu leurs montants de bois. Il ne reste que les parties basses, maçonnées en *opus incertum* (cailloux calcaires et fragments de *tegulae* noyés dans un mortier de chaux sableux, riche en petits galets), qui présentent encore par endroit l'empreinte en négatif des poutres de bois (fig. 5). Ces maçonneries reposaient sur des sablières basses dans la face supérieure desquelles avait été creusée une gorge pour qu'elles s'y ancrant solidement (fig. 6).

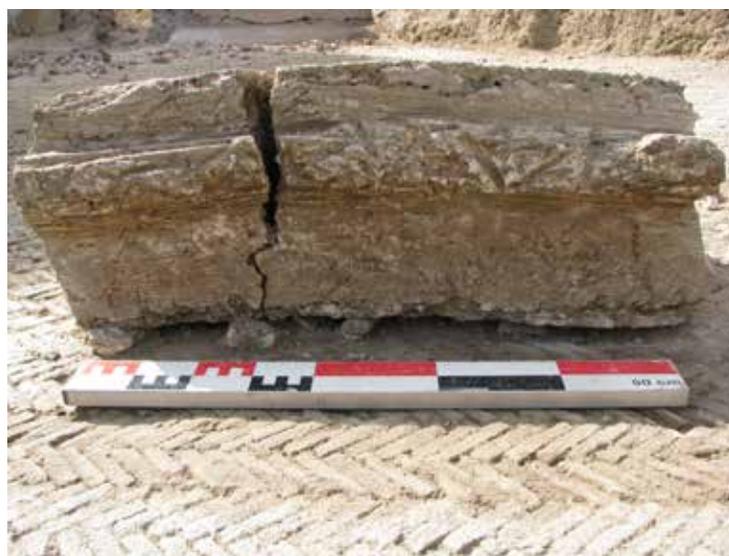
◆ Fig. 6. Sous le lambeau de maçonnerie de la cloison MR3064 est visible l'empreinte d'une gorge creusée dans la sablière basse (cl. V. Canut).

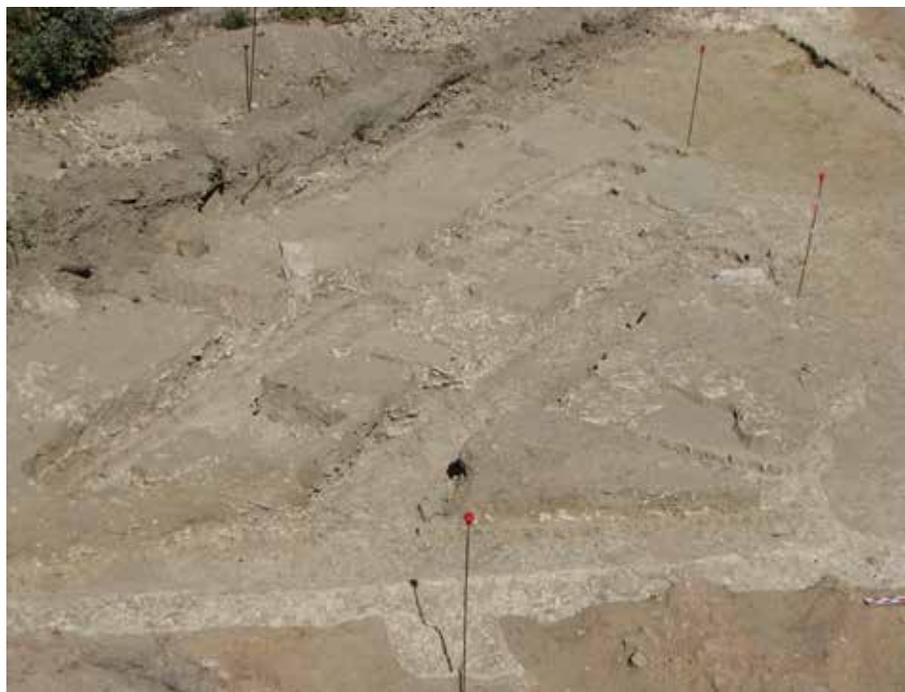
◆ Fig. 7. Vue générale du comblement des pièces composé de plaques d'enduits peints (cl. V. Canut).

Le comblement de chacune des pièces était composé de fragments d'enduits peints formant des plaques en accordéon (fig. 7). Les conditions de fouilles ont été rendues difficiles par le manque de temps alloué pour collecter cette très importante quantité de matériel. Cependant la météo clémente a permis d'effectuer quelques encollages et le prélèvement manuel sans grande difficulté. Il a donc fallu être réactif et méthodique ; c'est pourquoi nous avons opté pour la mise en place d'un carroyage par pièce, afin de faciliter l'enregistrement des enduits peints (fig. 8). L'intégralité des fragments a ainsi été prélevée manuellement.

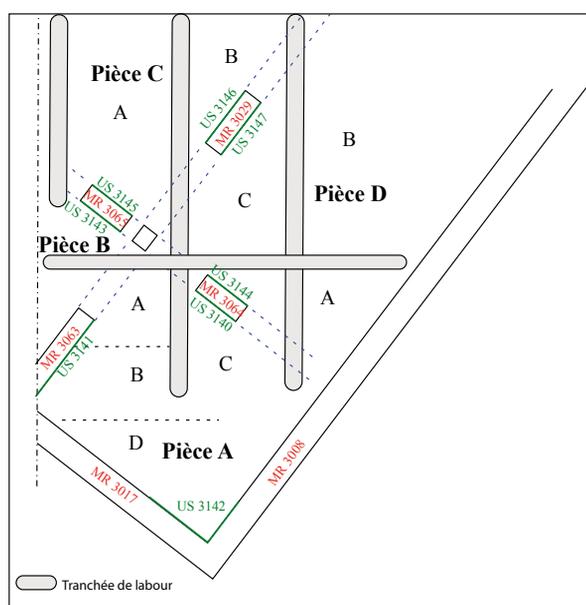
◆ Fig. 8. Schéma du carroyage de prélèvement des enduits peints (DAO O. Vauxion).

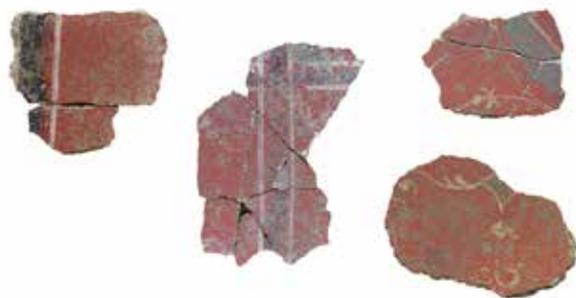
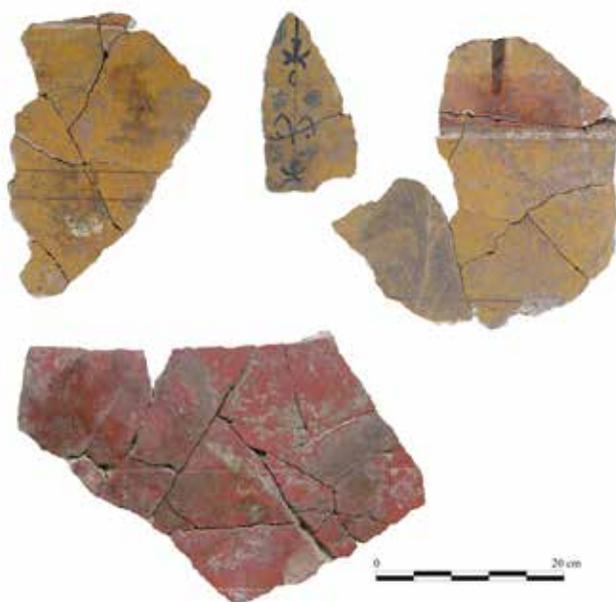
◆ Fig. 9. Pièce A, plaques provenant du plafond et des parois (cl. O. Vauxion).

Le plafond à fond rouge ocre présente quelques éléments d'un quadrillage (dont l'orientation n'est pas encore déterminée) à bande noire bordée d'un filet blanc (fig. 9). Certains fragments montrent des motifs de carrés concaves dont les extrémités sont prolongées par des lignes de feuilles et volutes. Le bord du plafond est souligné d'une bande noire bordée d'un filet blanc.

Les plaques associées aux parois présentent des éléments sur fond rouge ocre et d'autres sur fond ocre jaune. L'étude rapide en post-fouille n'a pas encore permis de déterminer s'ils appartenaient ou non à un même décor. Le décor à fond jaune est composé de bandes et filets d'encadrement, d'une bordure ajourée avec motifs floraux, et d'une tige végétale ornée de fleurs et feuillages stylisés. Le décor à fond rouge porte une bordure ajourée de bifols et palmettes.

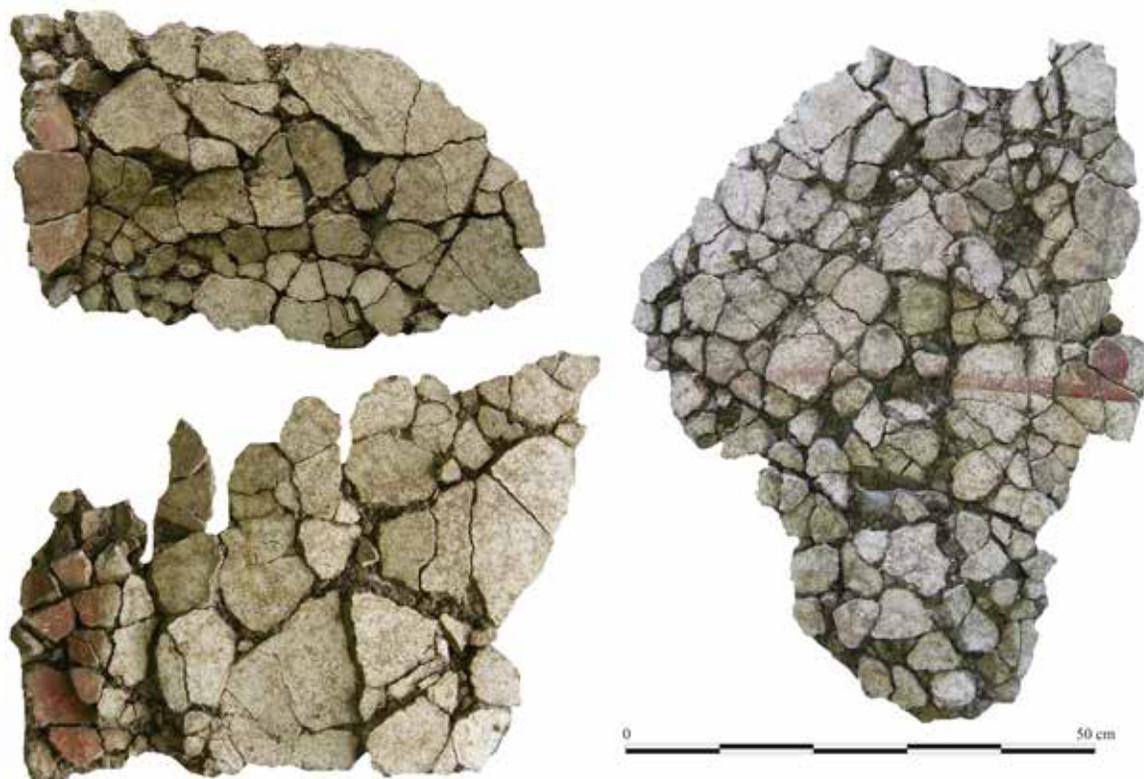
◆ Fig. 10. Pièce C, décor à fond blanc (cl. O. Vauxion).

La pièce C n'a pas fourni une très grande quantité d'enduit peint. Dans les effondrements ont été retrouvés de nombreux fragments de mortier de construction. Trois grandes plaques avec décor à fond blanc ont été prélevées par encollage au revers (fig. 10). L'une d'elle laisse supposer que le fond blanc est compartimenté par des filets rouge ocre. L'un des compartiments présente un disque rouge ocre inscrit dans un cercle noir d'où part un filet noir agrémenté de fleurs et de feuillages. Sur les deux autres plaques blanches, un angle arrondi est souligné d'une bande rouge et, sur l'une d'entre elles, on voit l'angle droit d'un filet d'encadrement beige. L'angle arrondi présent sur ces deux plaques semble nous indiquer la présence d'une ouverture.

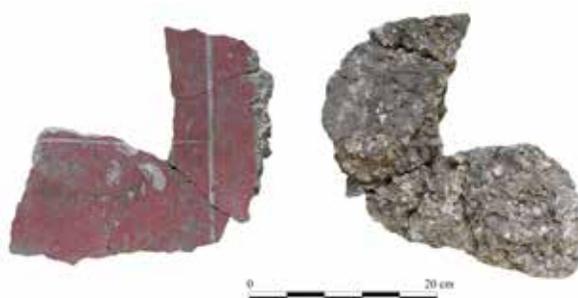
◆ Fig. 11. Pièce C, décor à fond rouge ocre provenant peut-être de la pièce B (cl. O. Vauxion).

Certains fragments sont à fond rouge (fig. 11). L'une des plaques prélevées montre un ressaut, pouvant correspondre à la trace de l'arrachement d'un angle de paroi, bordé d'un filet blanc ; un filet blanc perpendiculaire est orné d'un motif floral. Leur mortier de support est très épais et grossier avec de gros graviers. Ce décor ne peut pas fonctionner avec celui à fond blanc de la pièce C. Comme il provient du carré A, il est possible qu'il appartienne au décor de la pièce B, comme nous l'avons souligné plus haut.

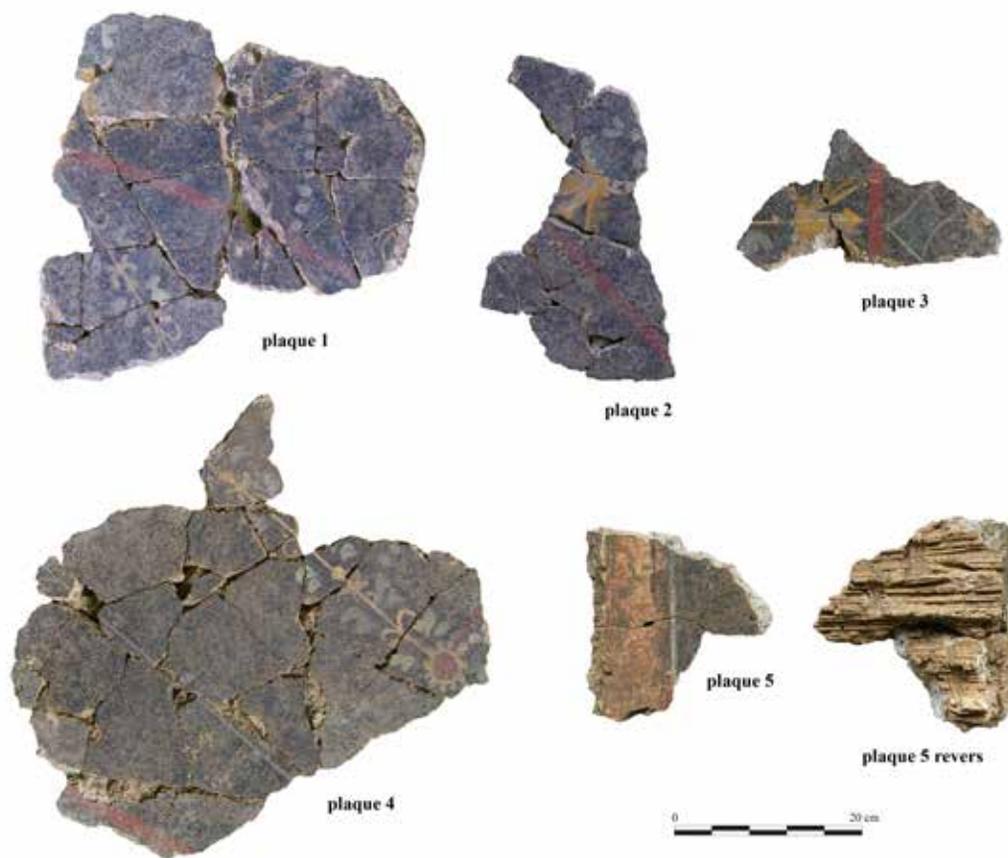
◆ Fig. 12. Pièce D, plaques provenant d'un décor de plafond à fond noir (cl. O. Vauxion).

Le plafond présente un décor à structure oblique connue grâce à l'orientation des roseaux au revers. Il semble être composé de grands éléments, mais l'on ne connaît pas son organisation (fig. 12). La plaque 1 montre un filet rouge ocre d'où partent divers éléments, une tige à fleurs et feuillages, l'amorce d'une ombelle à feston et une guirlande de points blancs. La plaque 2 présente un peu plus en détail une ombelle à feston couronnée d'un motif ocre jaune rehaussé de blanc, peut-être une sphinge stylisée<sup>4</sup>. La plaque 3 montre ce même motif, opposé à un carré concave vert, de part et d'autre du filet rouge.

La plaque 4 présente une tige végétale parallèle à un filet blanc souligné de points. Tous deux sont obliques par rapport à un filet rouge. La tige végétale est agrémentée de fleurs et de feuilles, et d'un motif circulaire bouleté jaune à centre rouge d'où partent deux lignes de points, blancs pour l'une et rouges pour l'autre. La plaque 5 atteste que l'angle du plafond est souligné d'une bande rouge bordée d'un filet blanc. Ces cinq fragments clés illustrent bien la finesse du décor et le soin dans la décoration de ce plafond.
