Rapport sur les travaux de l'école française en Grèce en 1987

RAPPORT SUR LES TRAVAUX DE L'ÉCOLE FRANÇAISE EN GRÈCE EN 1987*

ARGOS

2. — Terrain Karmoyannis

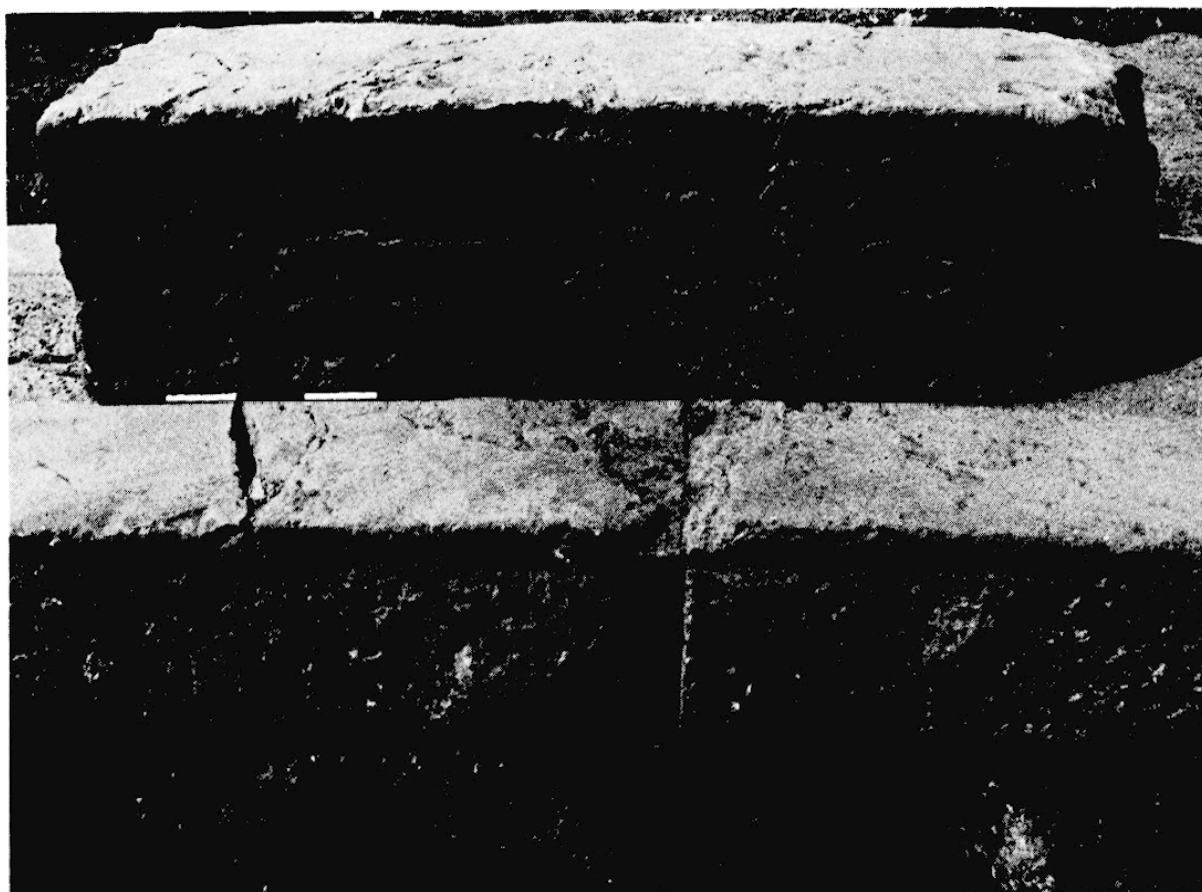
Fig. 7. — Degrés de la construction en arc outrepassé, côté intérieur (AO 77 – vers le Sud-Ouest).

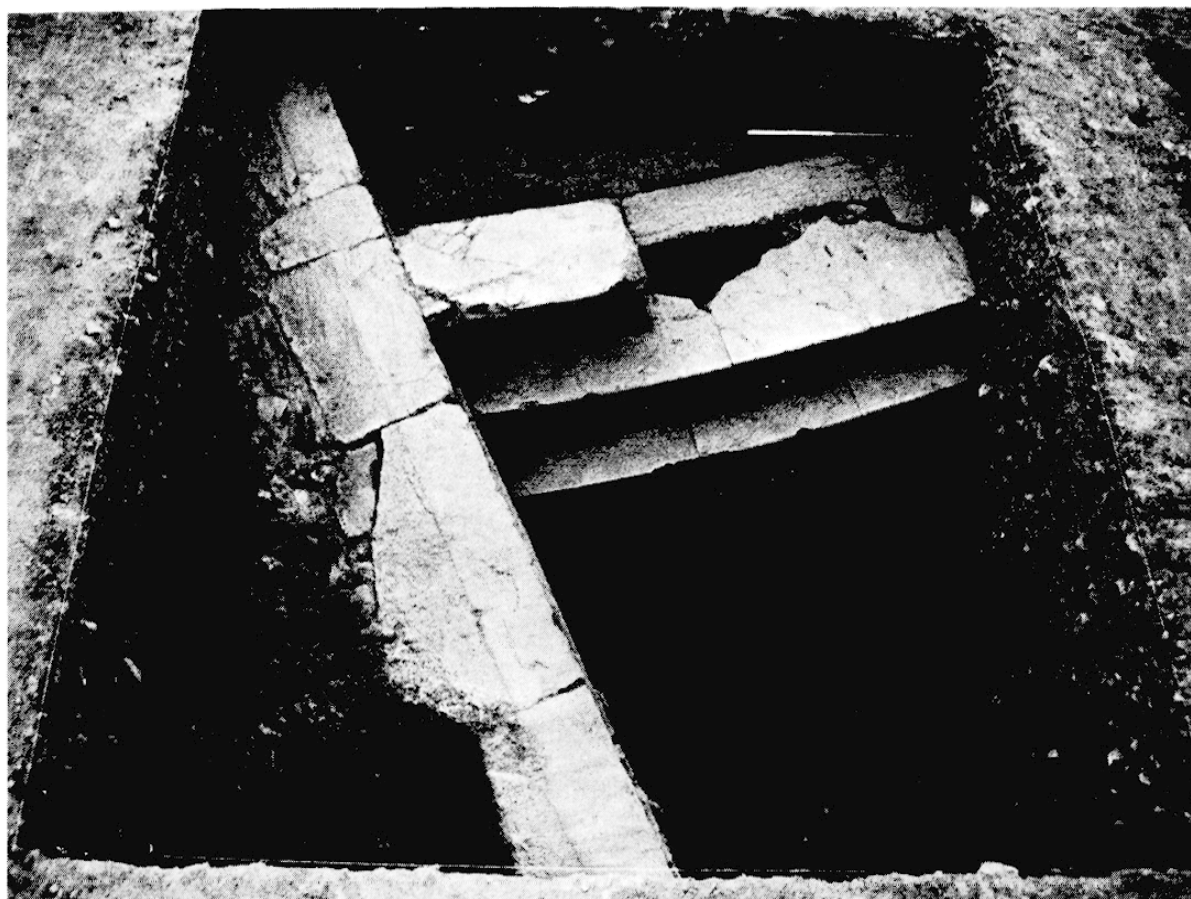
Fig. 9. — Jonction entre la construction en arc outrepassé et la krépis (AN 76 – vers l'Est).

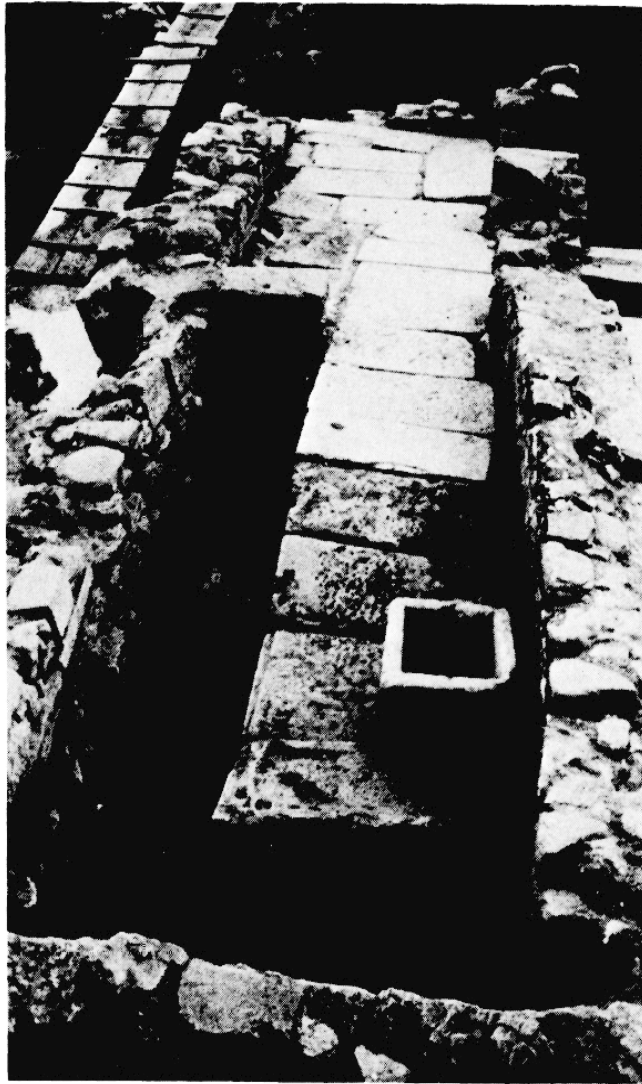
Fig. 4. — Détail des latrines (pièce médiane), vers l'Est.

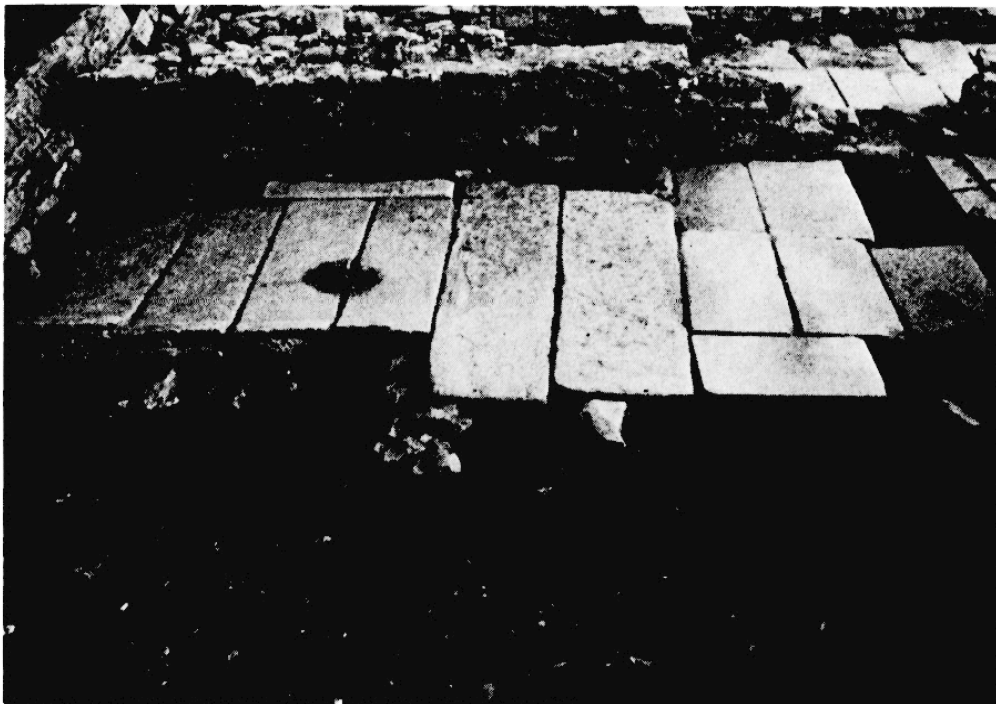
Fig. 5. — Détail du dallage de la pièce Sud-Est, vers le Nord.

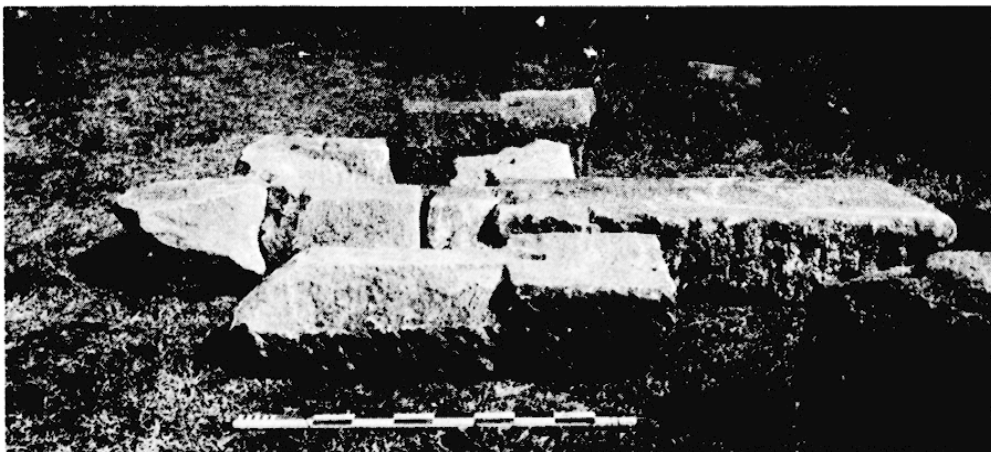
Fig. 15. — Assises de margelle.

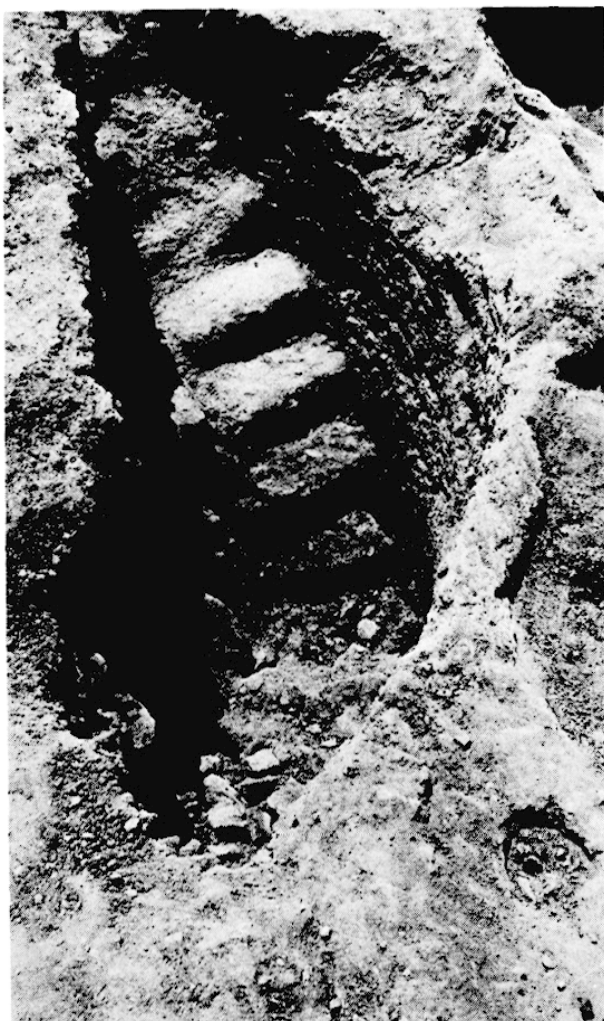
Fig. 4. — Escalier taillé dans le rocher, vu du Nord.

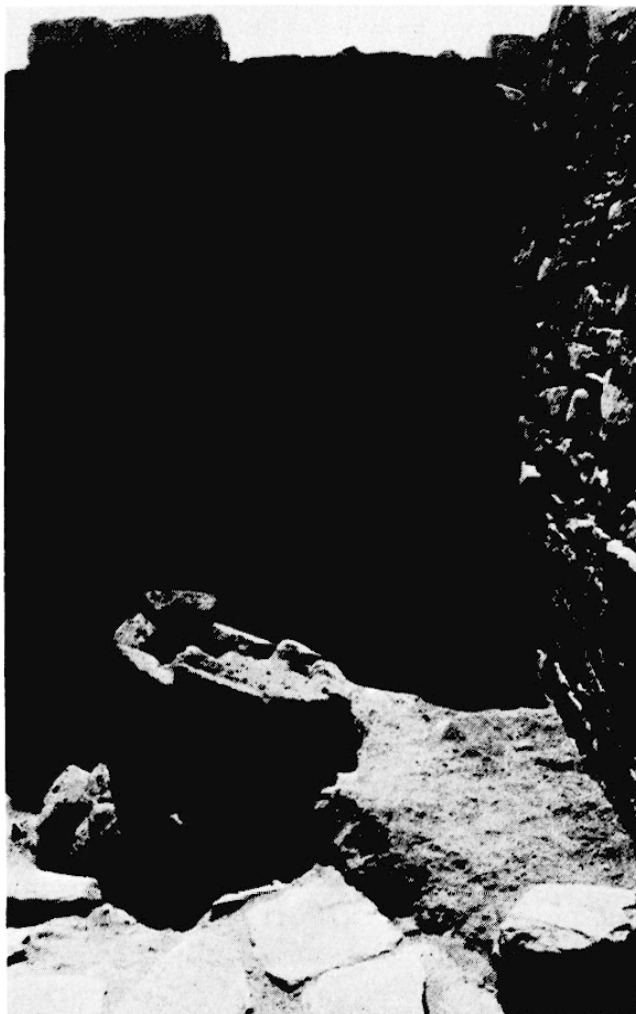
Fig. 17. — Position de la meule en τ . Le muret tardif sur les décombres du passage τ/ω .

2. *Une réoccupation ponctuelle et tardive*, impossible à dater, a eu lieu en un endroit de la maison ou plutôt de ses ruines. Presque au sommet des décombres un muret a été construit en travers du passage τ/ω (*fig. 17*). Sous trois assises de moellons les couches de destruction se superposent de façon chaotique, comme c'est le cas partout ailleurs dans le secteur Est : strates hérissées de pierres de construction (gneiss et pôros), nids et traînées de bois carbonisé, lits de cendres, couches de terre et de cendre mêlées aux effondrements de stucs muraux, de pavement de sols, de mobilier d'étage. Le muret appuyé du côté Nord contre une épaisse coulée de mosaïque de terrasse semble n'avoir été qu'un abri contre le vent³⁵.

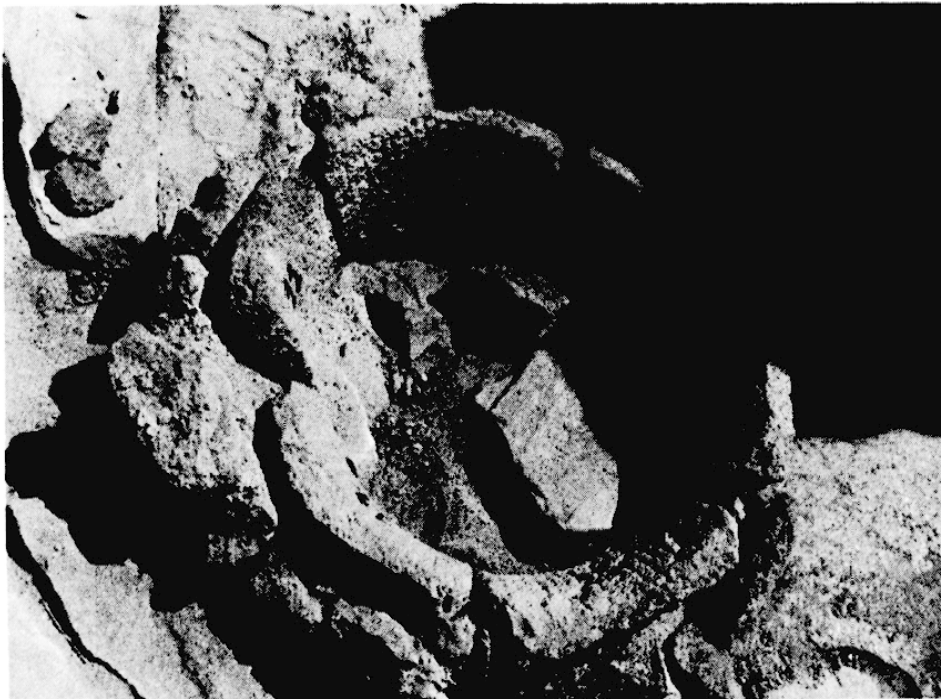
Fig. 19. — La meule en τ , vue du haut.

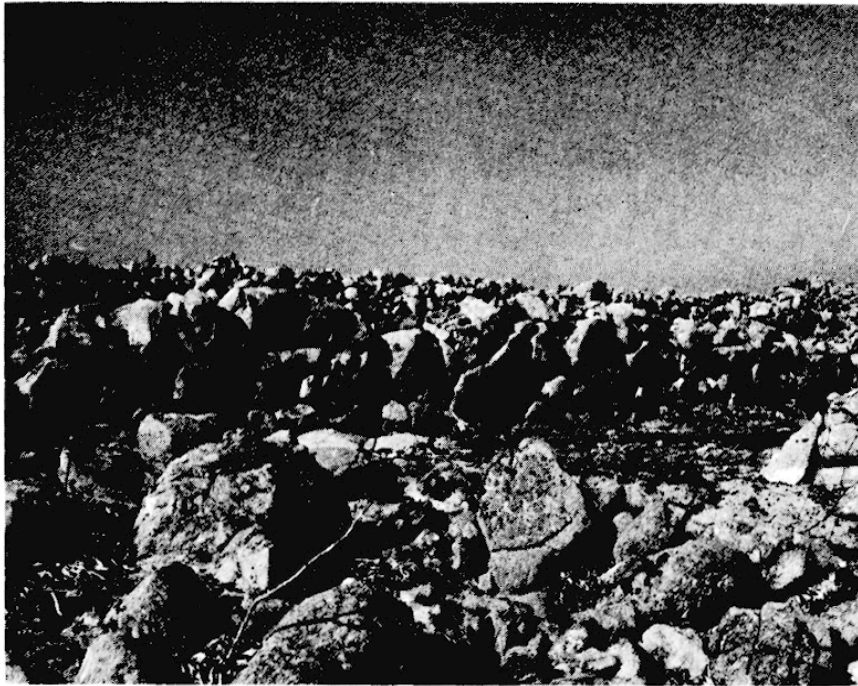
Fig. 59. — Mur de terrasse antique.
