Rapport sur les travaux de l'école française en Grèce en 1987

RAPPORT SUR LES TRAVAUX DE L'ÉCOLE FRANÇAISE EN GRÈCE EN 1987*

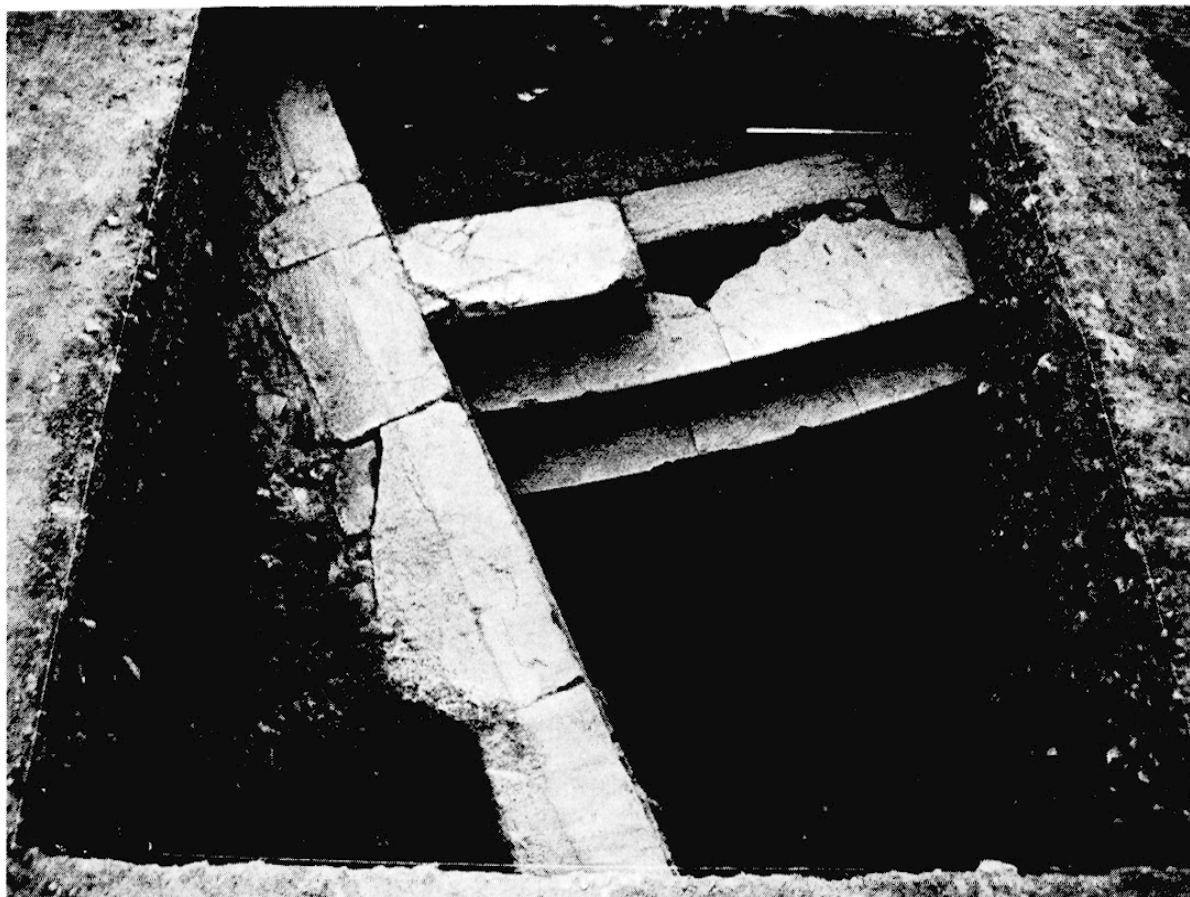
Fig. 9. — Jonction entre la construction en arc outrepassé et la krépis (AN 76 – vers l'Est).

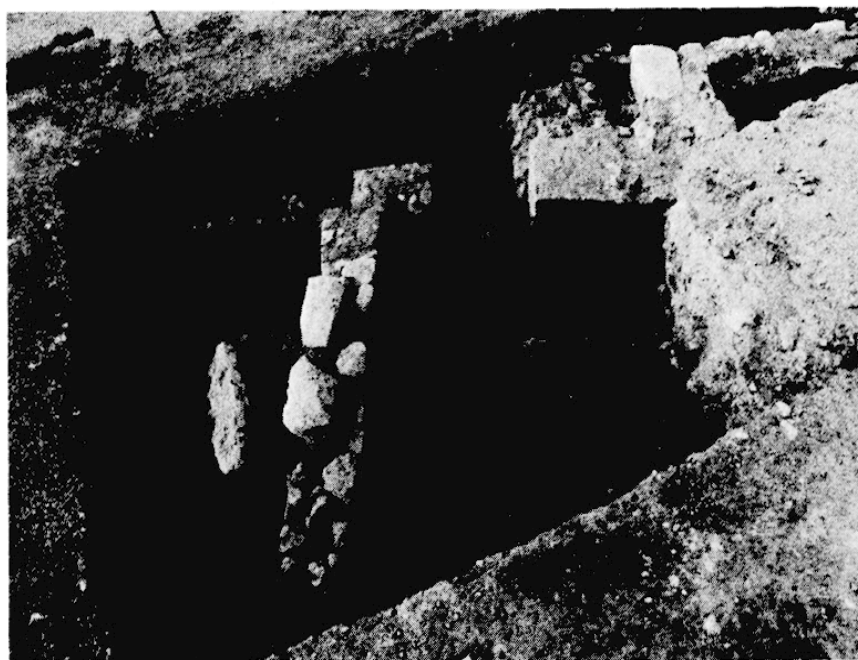
Fig. 14. — Sondage AO 59.61, vu du Nord. Façade des thermes
à dr. Mur récent (post VI^e s.) au premier plan.

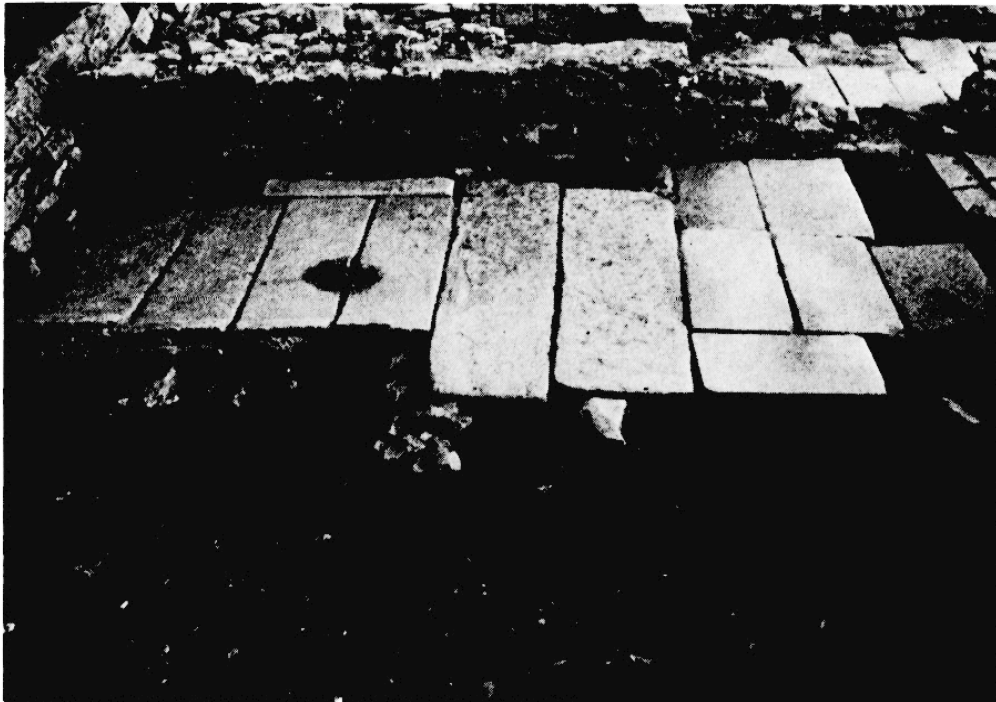
Fig. 5. — Détail du dallage de la pièce Sud-Est, vers le Nord.

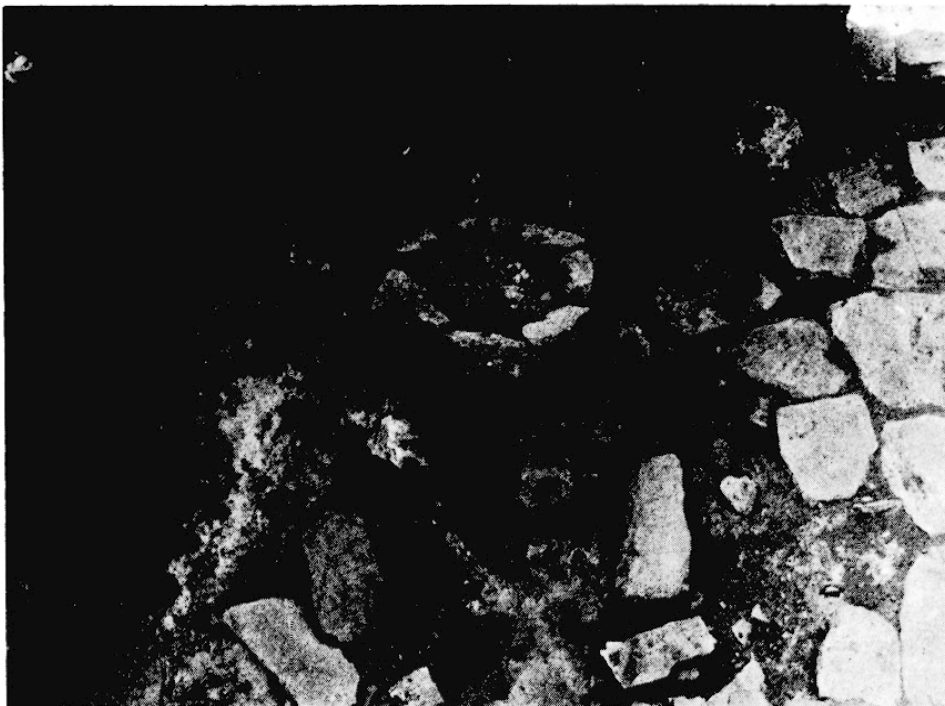
Fig. 18. — La meule en τ , vue latérale.

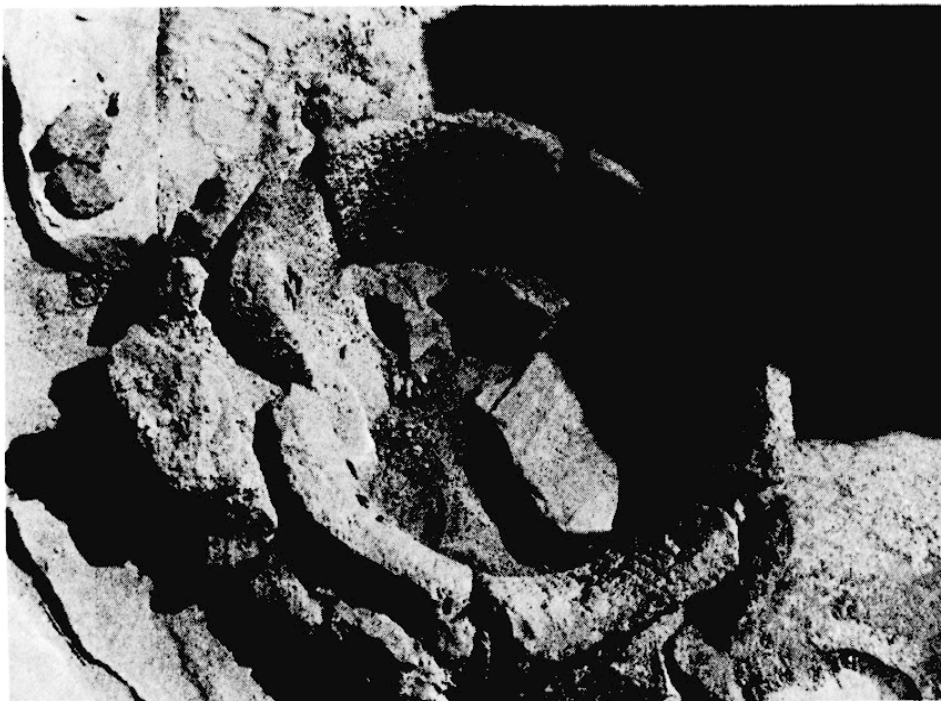
Fig. 19. — La meule en τ , vue du haut.

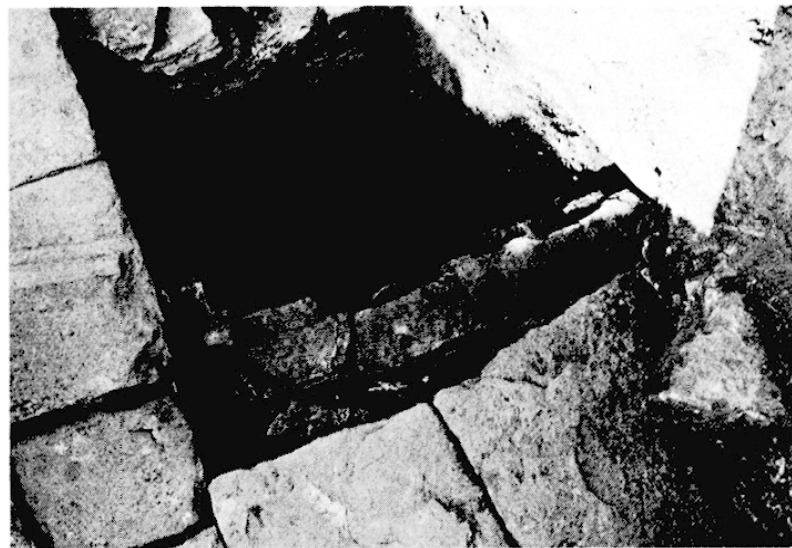
Fig. 54. — La canalisation sous le couloir dallé.

Toute la zone a fait l'objet d'un drainage soigneux, comme l'atteste l'impressionnante canalisation qui court sous ce couloir dallé (fig. 54). Cet égout est large de 0,70 m et profond de 0,75 m. Les piles massives qui le constituent sont soigneusement montées, de même que le radier formé de belles plaques jointives. Tout cela traduit une volonté de se protéger de l'humidité et d'éviter les remontées capillaires de l'eau toute proche.
