## Rapport sur les travaux de l'école française en Grèce en 1987

# RAPPORT SUR LES TRAVAUX DE L'ÉCOLE FRANÇAISE EN GRÈCE EN 1987\*

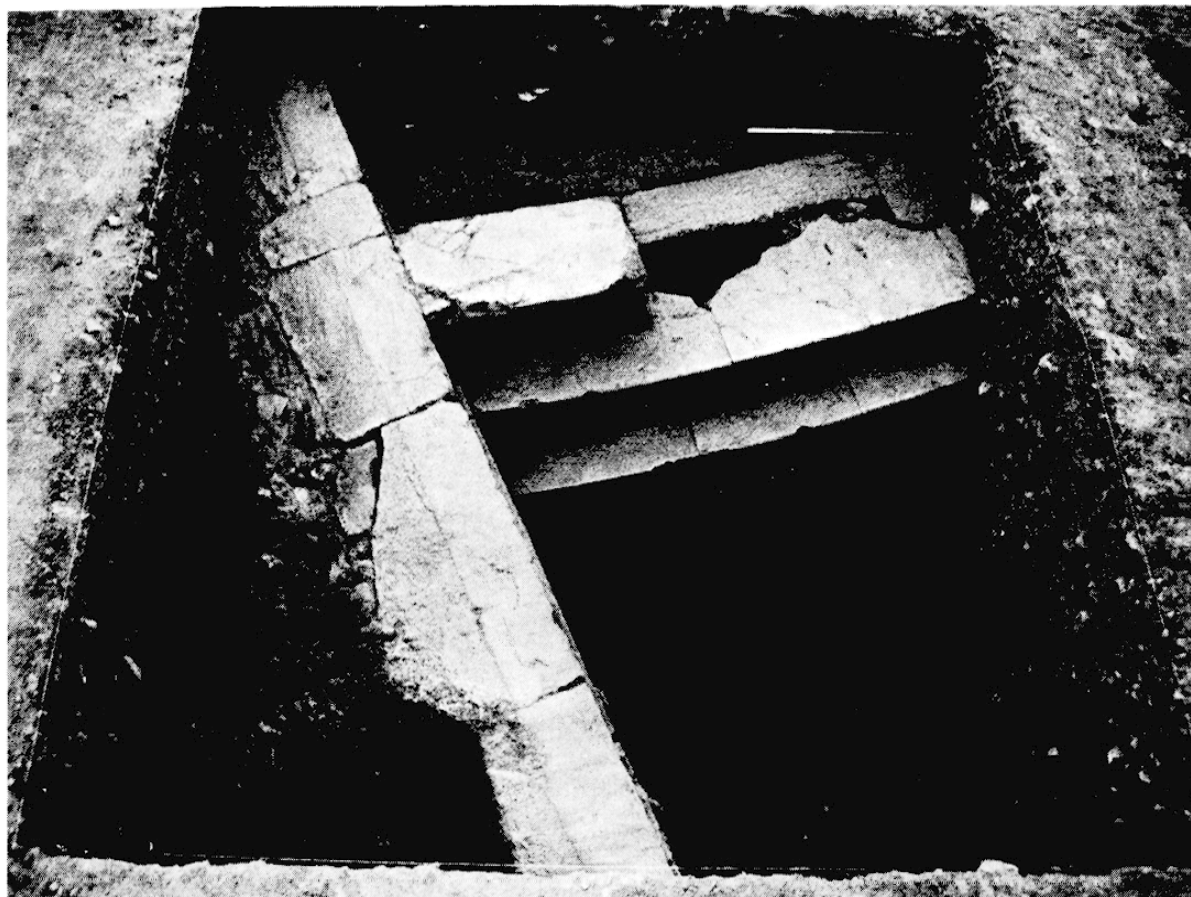
Fig. 9. — Jonction entre la construction en arc outrepassé et la krépis (AN 76 – vers l'Est).

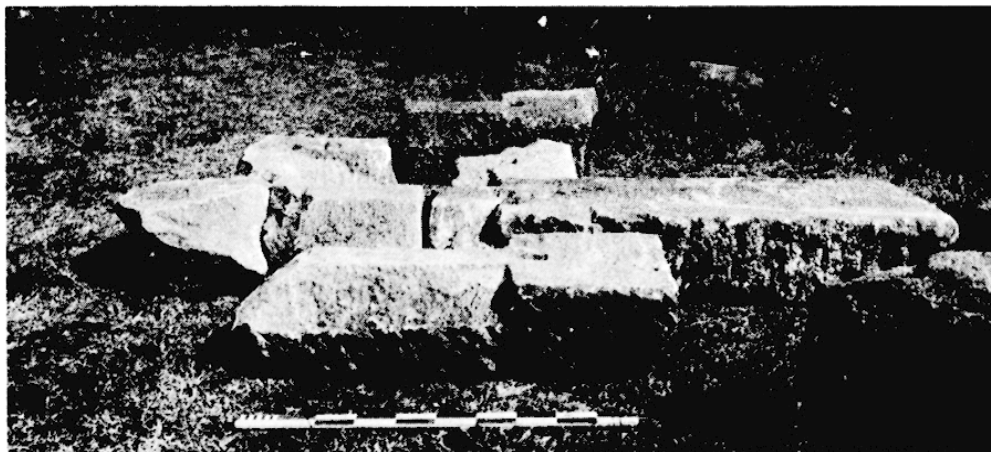
Fig. 15. — Assises de margelle.

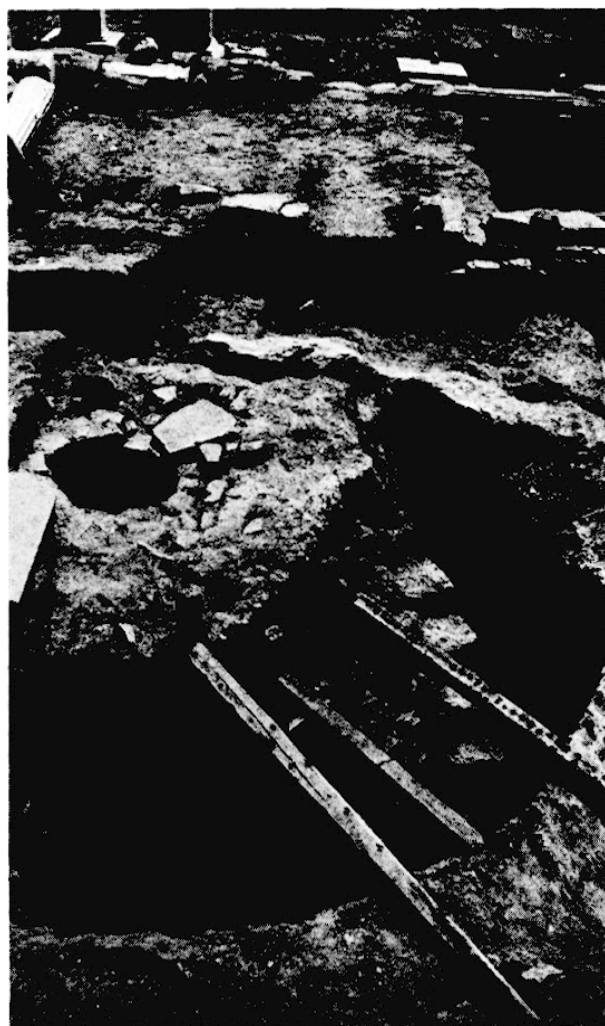
Fig. 5. — Le puits du Prytanée, vu du Nord.

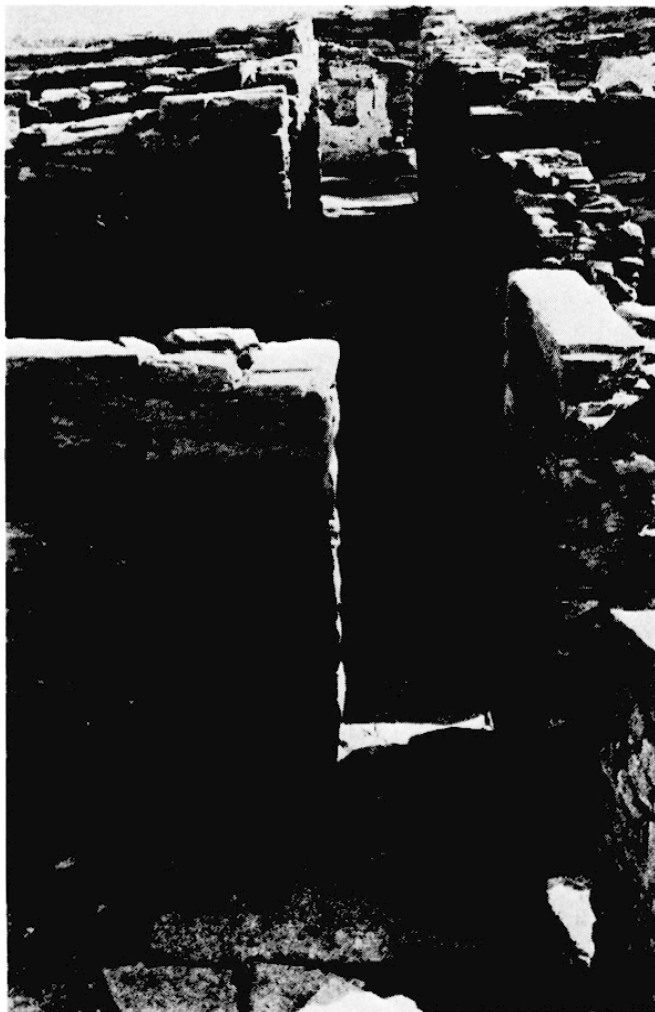
Fig. 14. — Le corridor  $\nu$ , vu du Nord.

1. Entre le vestibule  $\eta$  et les latrines  $\zeta$  occupant l'angle Sud-Est de l'habitation, *le corridor  $\nu$*  (fig. 14) dessert une enfilade de pièces dont certaines avaient, au vu des installations et des trouvailles, des fonctions bien

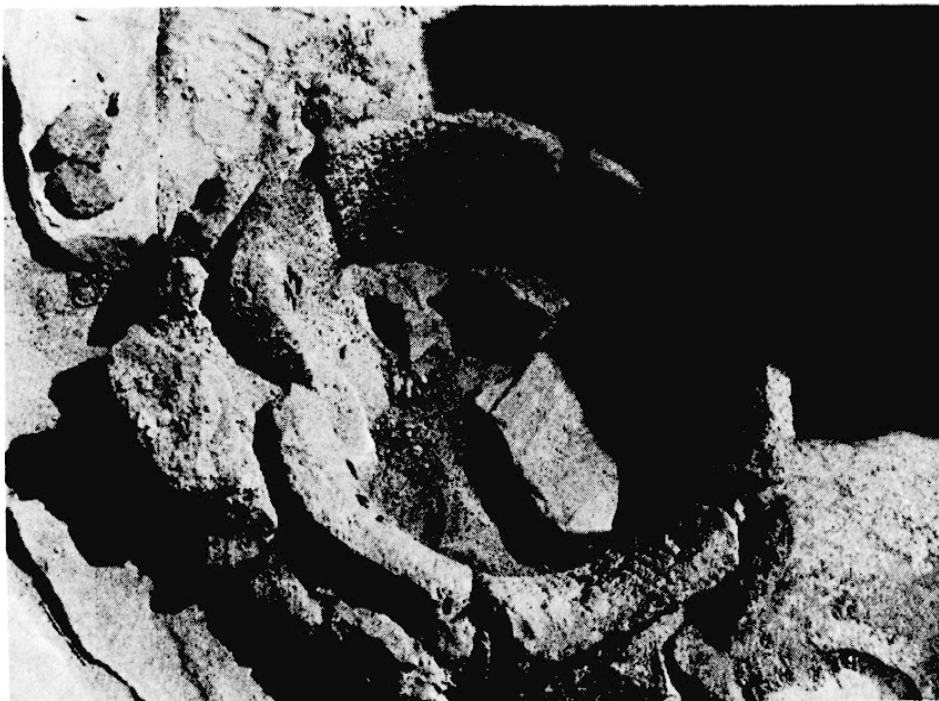
Fig. 19. — La meule en  $\tau$ , vue du haut.

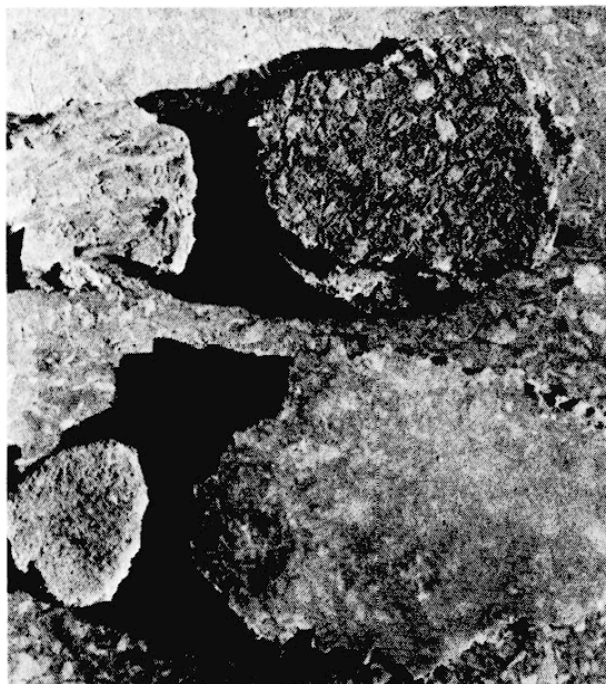
Fig. 30. — Types de pavement d'étage.
