# ANÁLISIS DEL RIESGO GEOTÉCNICO EN LA CARRETERA TOVAR - ZEA , SECTOR LA ROCA, ESTADO MÉRIDA

Norly Belandria, Anthony Fernández, Francisco Bongiorno

Norly Belandria, Anthony Fernández, Francisco Bongiorno. ANÁLISIS DEL RIESGO GEOTÉCNICO EN LA CARRETERA TOVAR - ZEA , SECTOR LA ROCA, ESTADO MÉRIDA. Geominas, 2017. hal-01726537

## Análisis del riesgo geotécnico en la carretera Tovar-Zea, sector La Roca, estado Mérida

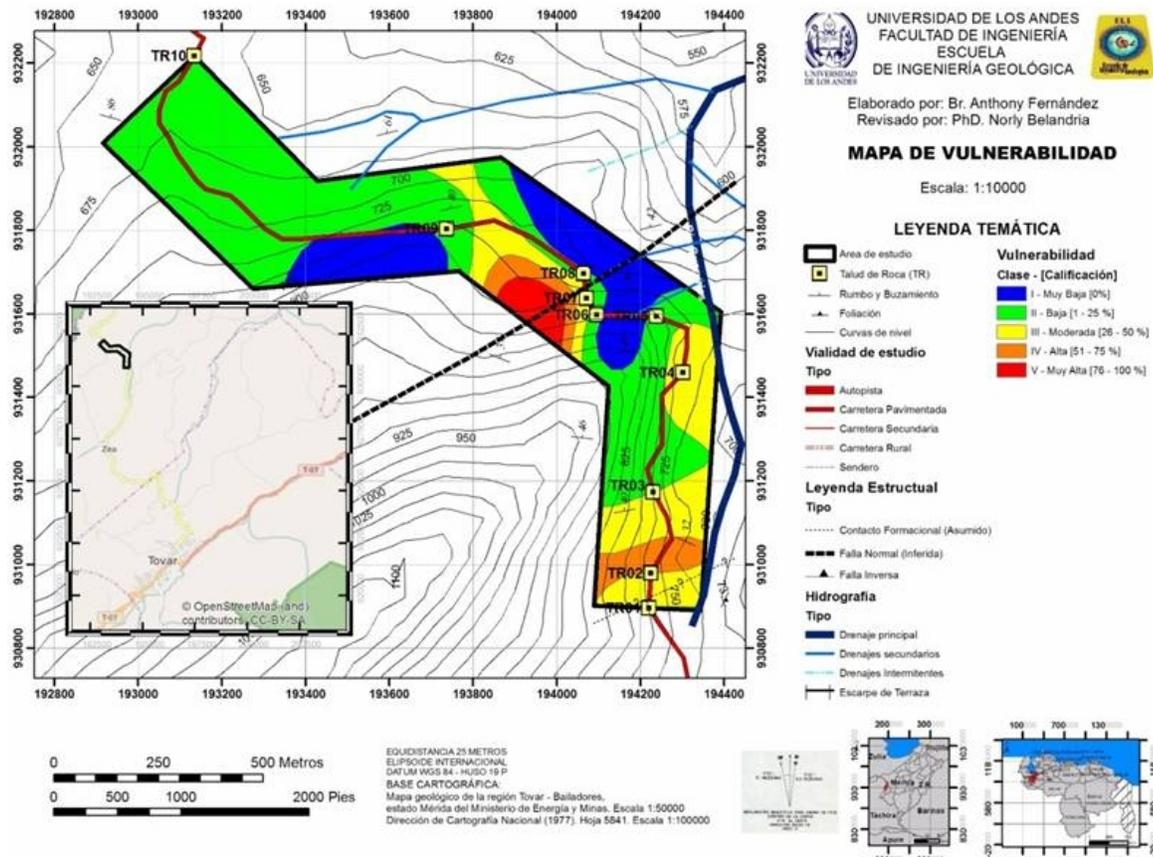
Figura 3. Mapa de vulnerabilidad a los deslizamientos de la zona de estudio.

La interpolación geoestadística de los datos obtenidos según la estimación del grado de amenaza (estimando la probabilidad de rotura en toda el área de estudio) y vulnerabilidad (grado de pérdida o destrucción), logra zonificar los niveles de amenaza y vulnerabilidad mostradas en las figuras 2 y 3.

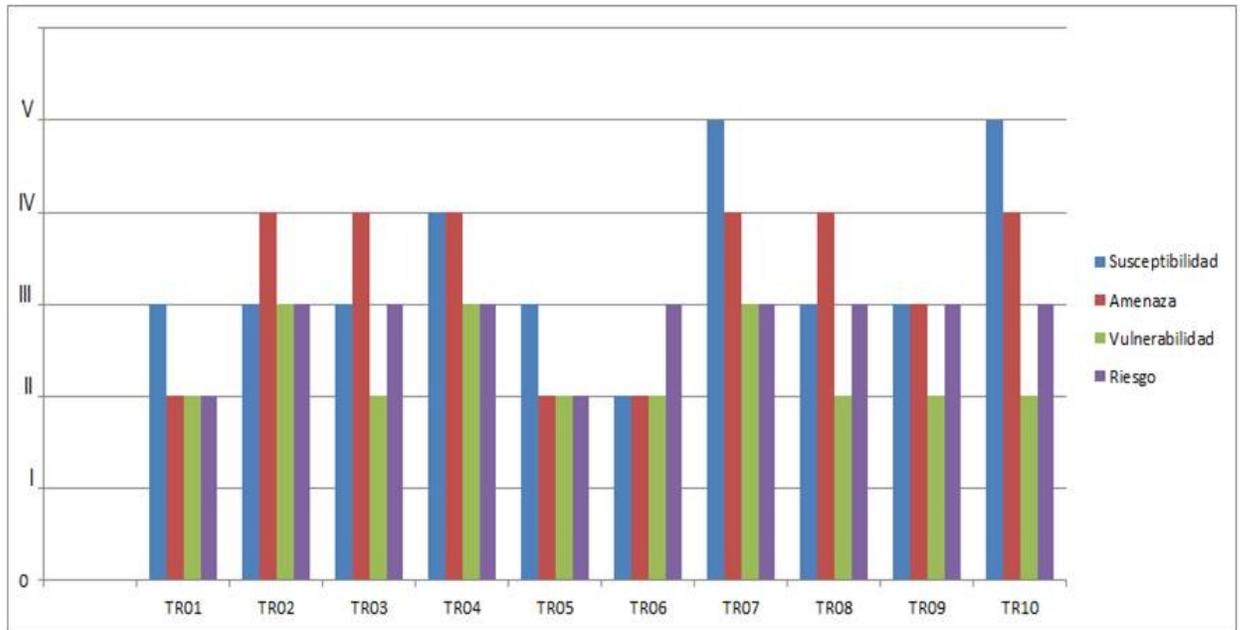
Figura 5. Diagrama de grados resultantes para las clasificaciones y metodologías en la zona de estudio.

La figura 5 muestra el diagrama de grados resultantes para las clasificaciones de susceptibilidad, amenaza, vulnerabilidad y riesgo en los taludes seleccionados.

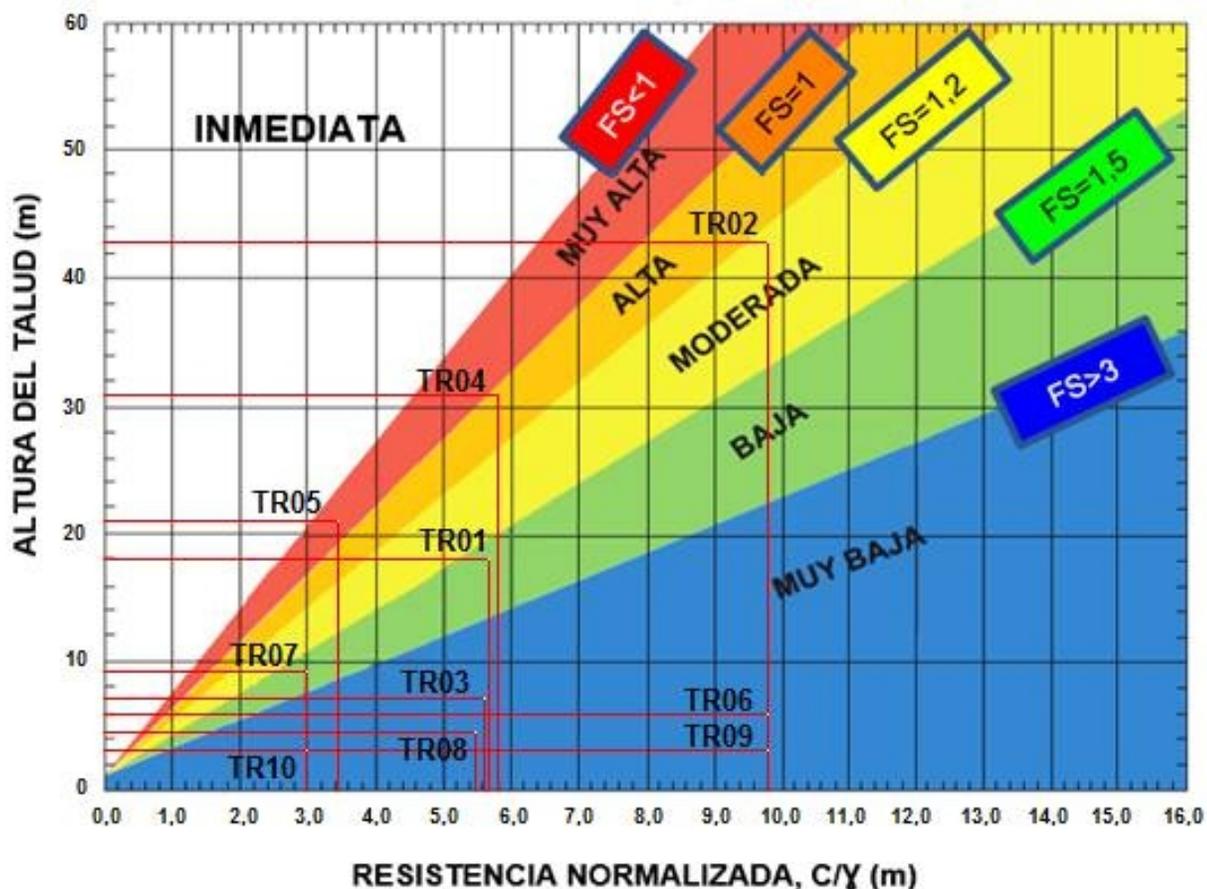
Figura 6. Diagrama de prioridad de actuación en función de la altura, resistencia normalizada (saturación al 50%) y factor de seguridad de los taludes estudiados.

Luego de conocer los grados de susceptibilidad, amenaza, vulnerabilidad y riesgo geotécnico del área de estudio, es fundamental establecer la prioridad de actuación para cada talud. Esto se lleva a cabo adaptando la investigación de gestión de riesgo en carreteras de montaña propuesta por Ulloa y Vargas (2007), en la que se relaciona la altura de los taludes con respecto a su resistencia normalizada, estimando así, mediante el diagrama de la figura 6.

Se recomienda adaptar la investigación de gestión de riesgos en carreteras de montaña propuesta por Ulloa y Vargas (2007), para evaluar la estabilidad de los taludes, en función de la altura, resistencia normalizada (en condición no drenada) y factor de seguridad que presenten los taludes para priorizar el nivel de actuación requerido.
