## Mission franco-albanaise de Dyrrachium (Durrës, Albanie) 2017

Catherine Abadie-Reynal, Eduard Shehi

La troisième mission de fouille à Dyrrachium (Durrës) conduite sous l'égide du MAEDI s'est déroulée en deux temps, tout d'abord du 22 mars au 11 avril (secteur 4), puis du 22 mai au 25 juin 2017 (secteurs 1-3).

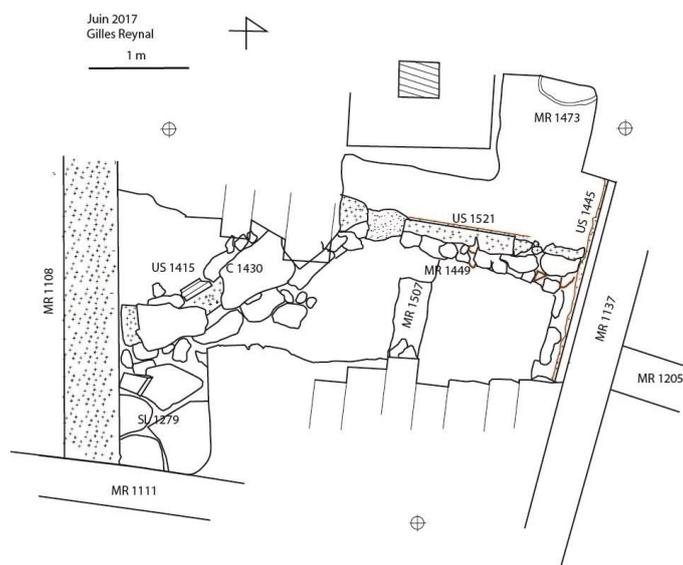
**Fig. 4 : plan général de la fouille de 2017 dans les Thermes romains (MAFAD 2017)**

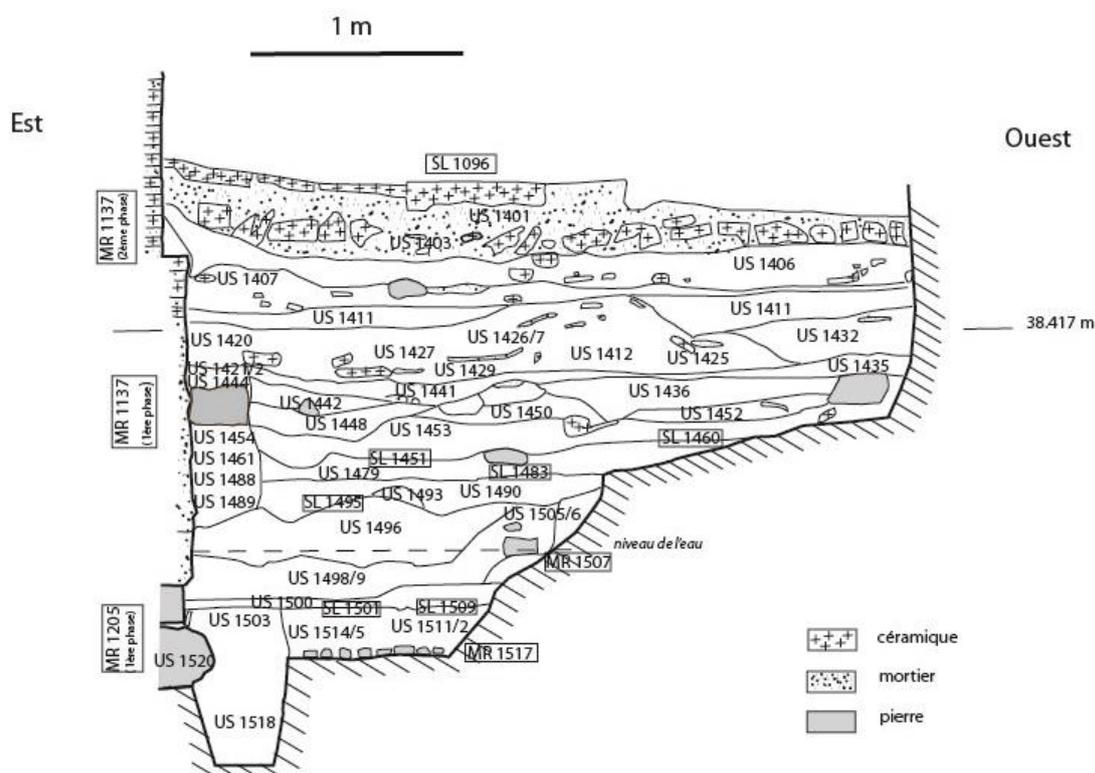
Fig. 5 : coupe, berme sud-est (MAFAD 2017)

Cependant, des niveaux appartiennent à cette phase. Ils sont repérables, en particulier, en coupe (fig. 5) : ils ont été recoupés par la tranchée correspondant à la mise en place des fondations du mur MR 1205 (US 1503) et ils sont antérieurs au premier niveau qui semble correspondre au fonctionnement du mur MR 1205 (US 1501, US 1509-1510). Cela dit, les conditions de fouille, sous le niveau de la nappe phréatique, ont rendu très difficiles la perception à la fouille, de la stratigraphie.

La coupe sud (**fig. 5**) montre l'existence d'une tranchée de fondation (US 1454, 1461, 1488 et 1489) liée à cette reconstruction du mur MR 1205 et à la construction du mur MR 1137. Elle part très clairement du niveau où ces deux murs présentent, à l'extérieur, des traînées de mortier qui marquent la jonction entre les fondations et l'élévation de ces murs. Si cette caractéristique permet commodément de situer le départ des fondations, pourtant, le mortier ainsi appliqué correspond à une reprise des murs postérieure (phase VI)<sup>21</sup> qui, cependant a gardé globalement les niveaux de fonctionnement antérieurs. Pour le mur MR 1137, cette caractéristique apparaît le long de sa face ouest à une altitude située entre 38,17 et 38,23 m (**fig. 14**). Le dernier niveau de sol conservé et recreusé par la tranchée de fondation est le sol SL 1451/1460 (niveau 37,88 m) (**fig. 5**).

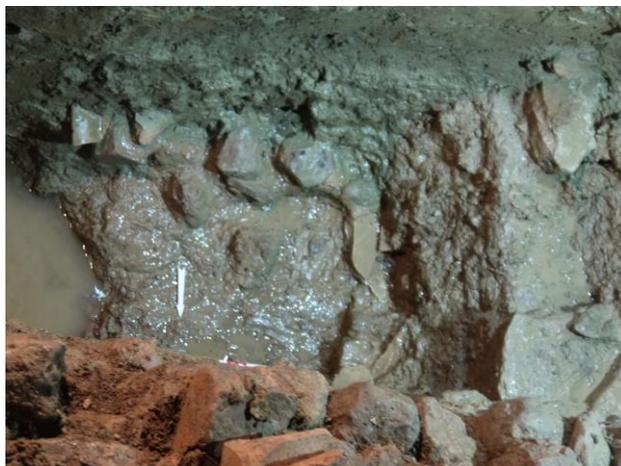
**Fig. 6 : le sol SL 1519, vu vers le sud et le mur MR 1517 (MAFAD 2017)**

L'organisation générale de cette région est très difficile à saisir avant la construction des murs MR 1205 et 1137. Cependant, associé au sol SL 1519, on a mis au jour, dans la paroi sud du sondage, un alignement de huit pierres irrégulières, conservées sur deux assises (**fig. 6**). Leurs dimensions varient de 0,10 à 0,30 m. Ce mur MR 1517, conservé sur une longueur de 0,70 m est orienté est-ouest ou plus exactement est strictement perpendiculaire au mur MR 1137 et parallèle au mur MR 1205. De plus, à l'ouest, il décrit, sur 0,45 m, un retour d'au moins cinq pierres qui délimitent l'espace dans cette direction. L'extrémité est de l'espace a été détruite lorsque les fondations du MR 1205 ont été mises en place. Le sol SL 1519 ne renfermait pas de matériel. Pour dater cette occupation, on ne dispose donc que des vestiges de la probable couche de démolition qui recouvrait les ruines de cette occupation. Elle comporte peu de matériel datable. Cependant, on trouve trois embouchures d'amphores (1515.5, 1515.6 et 1515.9) (**fig. 7**) de type corinthien B, datables du Ve s.<sup>2</sup> et un fragment de paroi de vase ouvert peint, décoré de languettes très schématiques au vernis noir, qui peut être situé au plus tard dans la première moitié du Ve s. Le sol SL 1519 ainsi que le mur MR 1517 qui lui est associé, datent donc probablement du début de l'époque classique.

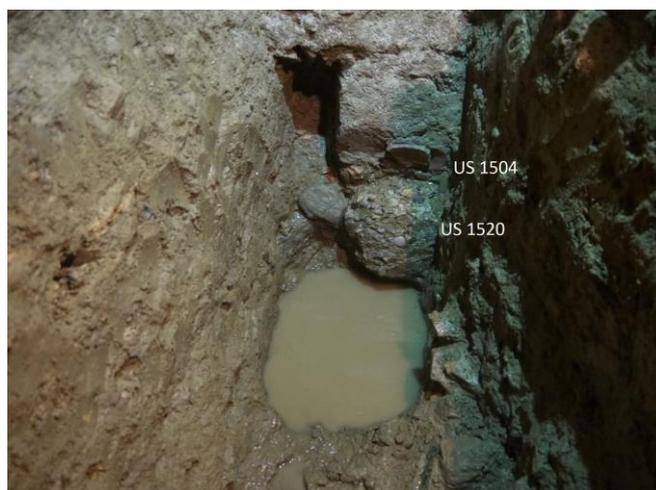
**Fig. 10 : les fondations du mur MR 1205, vues vers l'est (MAFAD 2017)**

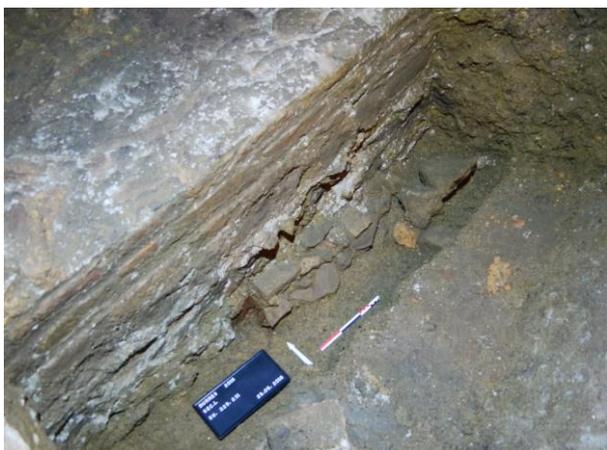
**Fig. 11 : le mur MR 1231, vu vers le nord-est, sous le mur MR 1205, 2<sup>ème</sup> phase (MAFAD 2016)**

Cependant, l'organisation de cette région n'est pas claire. Outre le mur MR 1205 orienté sud-est/nord-ouest, le mur MR 1231, perpendiculaire, pourrait, pendant cette phase II avoir limité ces espaces vers l'est. Il a été mis au jour en 2016 (**fig. 9 et 11**), à environ 1,80 m à l'est du futur emplacement du mur MR 1137. Ce mur recoupe la première phase du mur MR 1205 avec laquelle il a dû fonctionner. Il pourrait constituer le mur ayant précédé MR 1137. Il a d'ailleurs été recouvert par la phase 2 du MR 1205 qui semble contemporaine de la construction du MR 1137 (phase III)<sup>19</sup>. Ce mur construit d'un mélange de moellons et de tuiles, sans liant, qui a une largeur de 0,40 m, se trouve à une altitude située autour de 37,94 m, juste sous la semelle de fondation de cette phase 2 du mur MR 1205. Il pourrait avoir fonctionné en même temps que le sol SL 1300. Un autre mur *grosso modo*, nord-sud (MR 1507) a été mis au jour en 2017 à environ 1,60 m à l'ouest de l'extrémité ouest du mur MR 1205 : très mal conservé, composé d'une seule assise de 5 gros moellons, sans trace de liant, à une altitude de 37,41 m (**fig. 9 et 12**), il est antérieur au mur qui lui est approximativement parallèle à l'est, MR 1231 ; cependant, il semble intégré au même système urbain et semble lui aussi avoir fonctionné avec le mur MR 1205 (1<sup>ère</sup> phase).

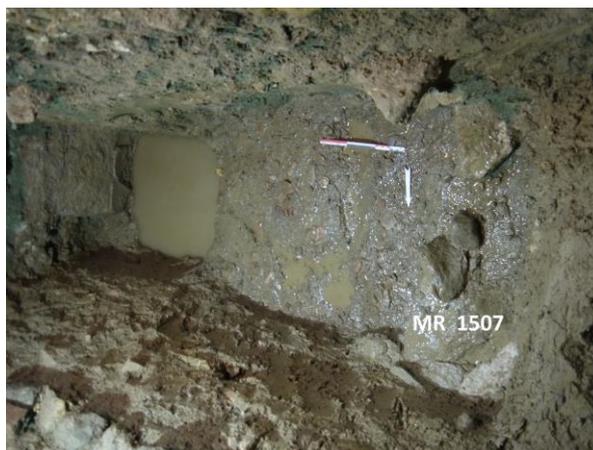
**Fig. 12 : le mur MR 1507, vu vers le sud-est (MAFAD 2017)**

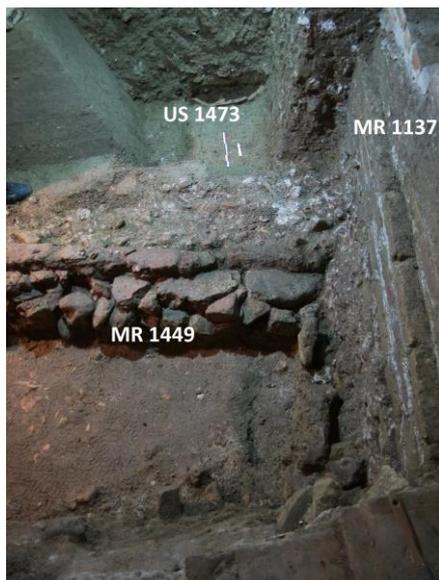
**Fig. 15 : la fondation MR 1449, le mur MR 1137 et l'US 1473, vus vers le nord (MAFAD 2017)**

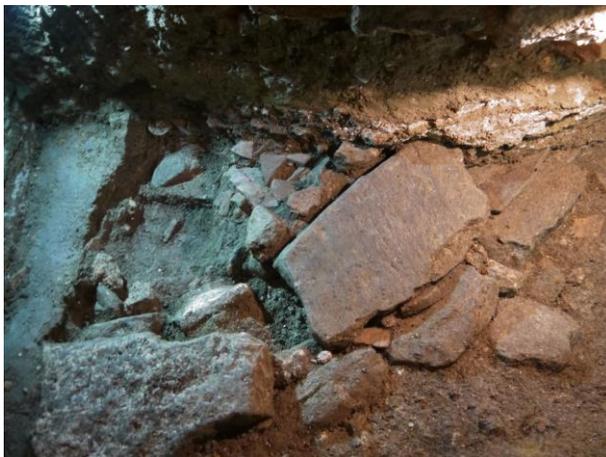
laquelle elle s'écoule. Cependant, elle n'a pas un tracé rectiligne et décrit une nette inflexion vers l'ouest à l'extrémité ouest du sondage. Le canal, large de 0,22 m et profond d'environ 0,15 m présente des parois construites en petits moellons tandis que le fond est constitué de grandes tuiles. La couverture est assurée par des dalles de pierre qui peuvent atteindre une longueur de 0,80 m (**fig. 18**) et sont parfois calées sur les parois de la canalisation par de petites pierres.

**Fig. 18 : les dalles de couvertures de la canalisation C 1430, vues vers le nord (MAFAD 2017)**

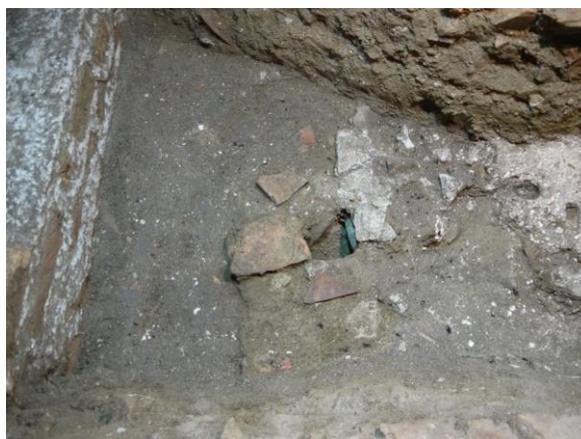
**Fig. 20** : le regard US 1415, vu vers le nord (MAFAD 2017)

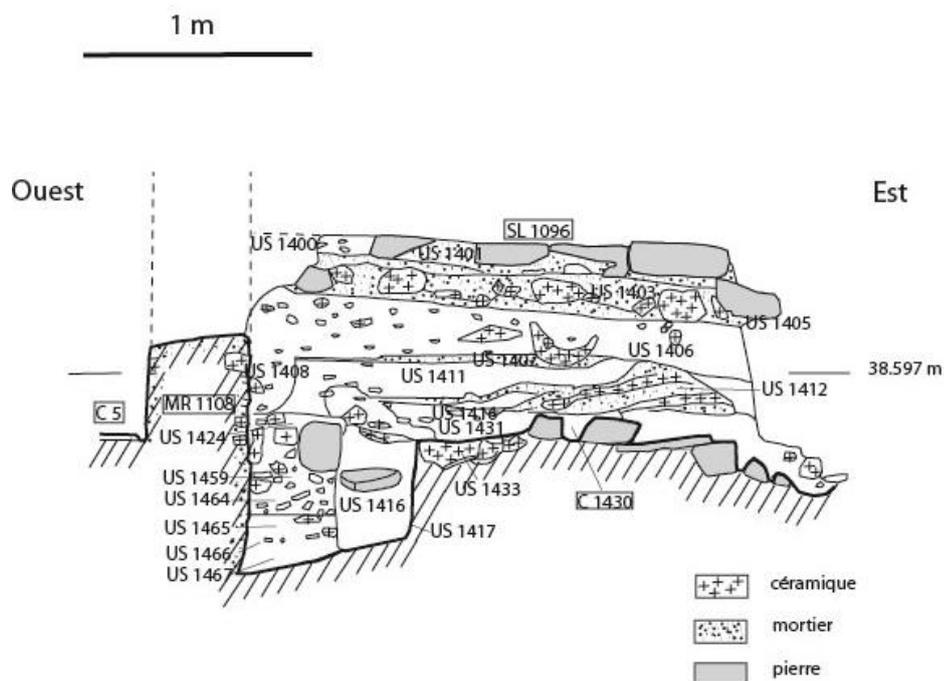
**Fig. 21 : coupe dans la berme nord-ouest (MAFAD 2017)**

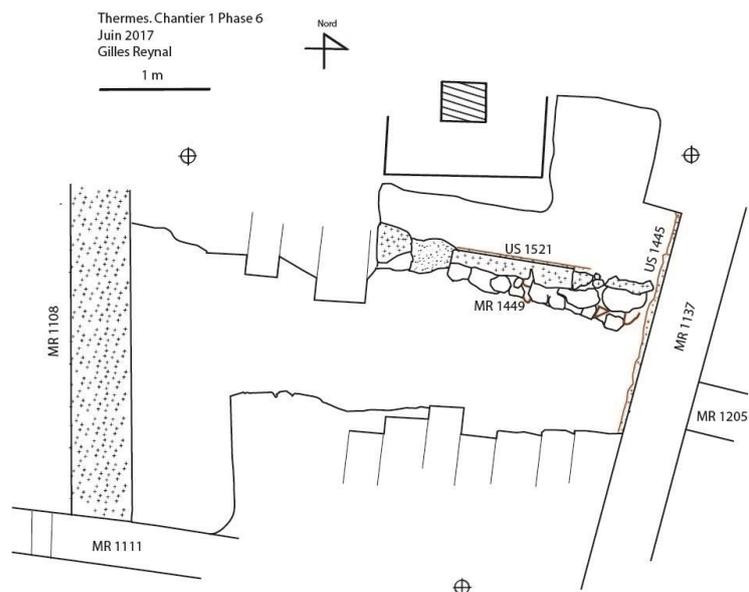
**Fig. 22 : les structures de la phase VI (MAFAD 2017)**

Cette phase connaît un réaménagement spectaculaire de la région qui se fait au 3<sup>ème</sup> quart du Ier s. apr. J.-C. ou peu après (**fig. 22**). Ces réaménagements s'expliquent tout à fait dans la mesure où la région s'était dégradée lors de la fin du Ier s. av. J.-C. et de la première moitié du Ier s. apr. J.-C. (phase V).

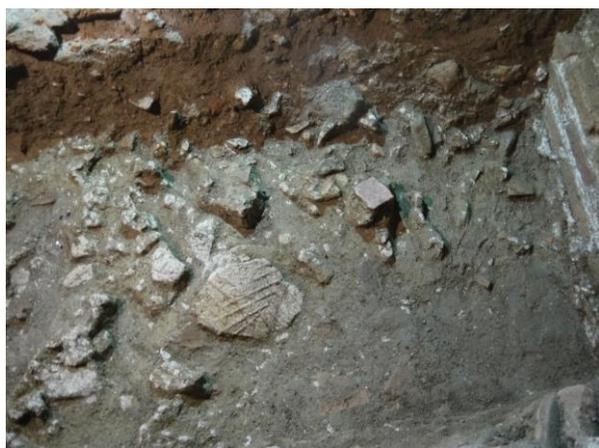
**Fig. 23 : fragment de mortier portant l'empreinte d'un lattis de bois (US 1412) (MAFAD 2017)**

étaient couverts de mortier dont de gros fragments ont été trouvés dans la couche de démolition (**fig. 23**). La fonction de ce bâtiment n'apparaît pas clairement ; cependant, la fouille de 2017 nous apprend que les murs MR 1137 et 1108 appartiennent, dès cette phase, à un même bâtiment.

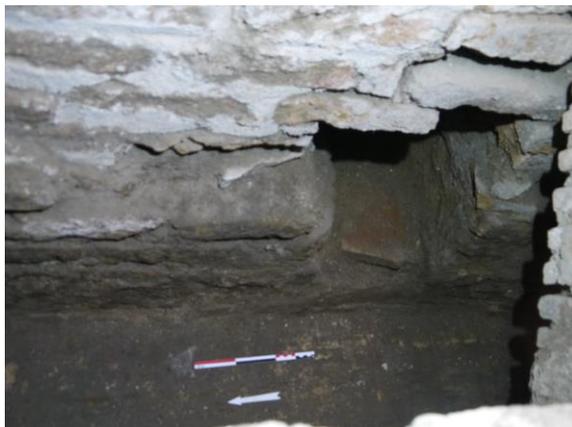
**Fig. 25 : une canalisation d'évacuation des eaux venant du nord-est et débouchant à travers le mur MR 1108 (1<sup>ère</sup> phase), au nord des fouilles 2017 (MAFAD 2015)**

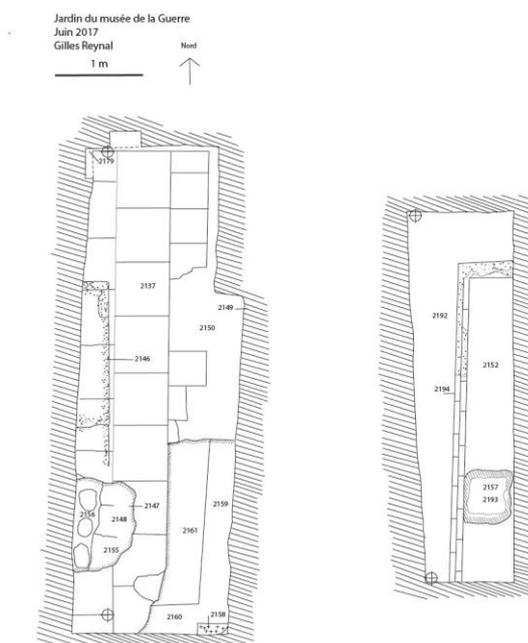
Figure 27 : plan des vestiges du sondage 2 avec matérialisation des points topographiques de référence (MAFAD 2017)

Le mur 2158 (**fig. 27 et 33**) a été construit sur le mur 2160 et suit la même orientation nord/sud. En grande partie récupéré durant la période médiévale (phase M5), seule une petite portion est encore visible dans la coupe sud-ouest. Composé de plaques de terre cuite mesurant 32 cm de côté pour une épaisseur de 5 à 6 cm, il a été suivi sur une trentaine de centimètres longueur avant de disparaître dans la coupe sud-ouest. Lié à l'aide de mortier, il est conservé sur une quarantaine de centimètres de hauteur (près de 70 cm si nous prenons en compte le mur 2160), soit l'équivalent de quatre plaques superposées. Si la présence de ce mur a été détectée grâce à l'implantation d'une tranchée de récupération de matériaux durant la période médiévale, cette tranchée a totalement occulté les liens stratigraphiques entre le mur et le dallage 2137. Seule la position de l'ensemble des éléments les uns par rapport aux autres nous permet de recréer ce lien.

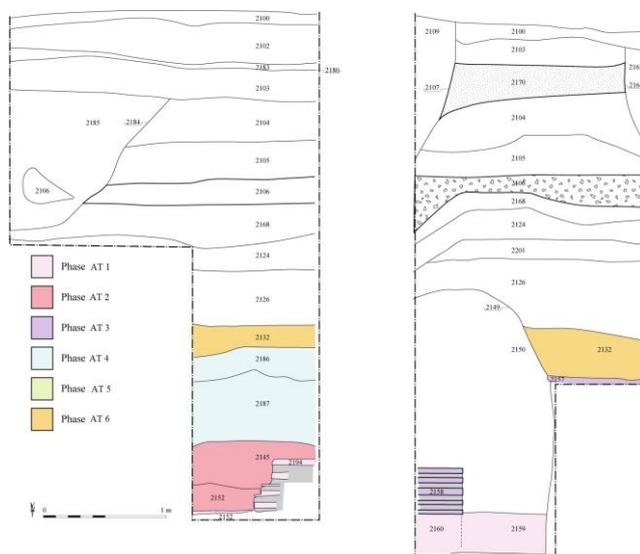
**Fig. 28 : coupe sud du sondage 2 (MAFAD 2017)**

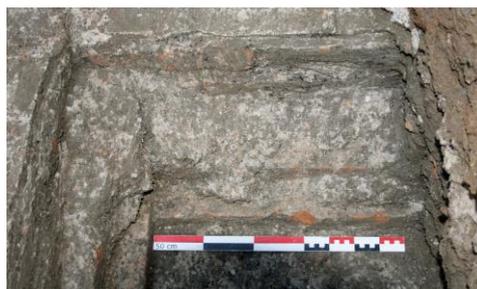
**Fig. 30 : vue de détail de l'embranchement du bassin (MAFAD 2017).**

À l'image du fond, elle est constituée de plaques de terre cuite, mesurant 30 cm de côté et 6 cm d'épaisseur, liées au mortier (environ 6 cm d'épaisseur). Trois marches d'inégale hauteur ont été observées (**fig. 30**). La première qui repose sur l'US 2152 a été réalisée grâce à la superposition de deux plaques, ce qui avec le mortier, donne une hauteur d'environ 16 cm. Les deux autres marches ne sont composées que d'une plaque décalée de quelques centimètres par rapport aux précédentes. En surface de l'aménagement, il semble qu'il y ait par endroit des lacunes indiquant la présence initiale d'un dallage de nature indéterminée (plaques de terre cuite ou marbre ?).

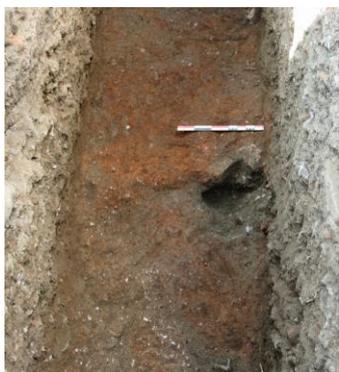
**Fig. 31 : vue de la surface de l'Us 2181 (MAFAD 2017)**

L'US 2181 s'apparente à un niveau de sol ou de piétinement (**fig. 31**). Constituée de limon faiblement argileux brun orangé, alternant avec de petites poches de sédiment brun ou gris, elle ne contient que des graviers et mesure 10 à 30 cm d'épaisseur. Observée sur environ 3 m, elle se trouve en surface des US 2145 et 2192. Il est possible qu'elle soit liée à la mise en place de l'US 2192 (**fig. 27**). Dans la zone ouest, cette seconde phase est matérialisée par la construction d'un mur 2156 (**fig. 27**), visible dans la coupe ouest et légèrement en plan (**fig. 32**). Ce dernier n'a été observé qu'à travers la fouille d'une des fosses de pillage médiévale et seule une toute petite partie de sa surface a été reconnue (90 cm de longueur pour 20 cm de largeur). Orienté au sud-est/nord-ouest, il a été édifié à l'aide de bloc de pierre et de plaques de terre cuite, l'ensemble étant lié par du mortier. Le dallage **2155** qui suit une orientation similaire au mur 2156 peut vraisemblablement lui être associé (**fig. 32**). Il est composé de plaques de terre cuite de 30 cm de côté et d'environ 6 cm d'épaisseur, liées par du mortier. Encore une fois seule une petite partie a été observée grâce à la fosse de pillage. Ces mêmes observations nous ont permis d'identifier un niveau de préparation de sol (2163) situé sous le dallage 2155. Il s'agit d'un niveau compact de mortier et gravier de couleur grise d'une épaisseur minimale de 20 cm.

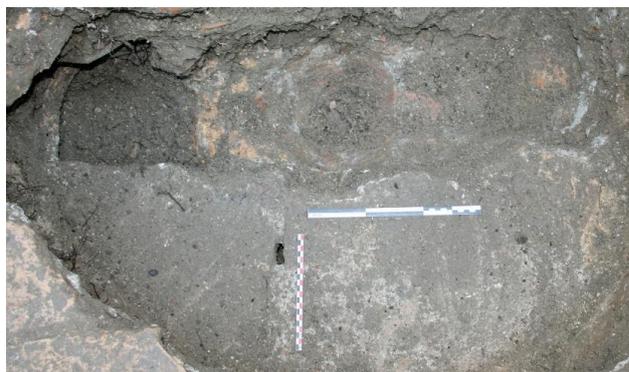
**Fig. 32 : vue du mur 2156 et du dallage 2155 (MAFAD 2017)**

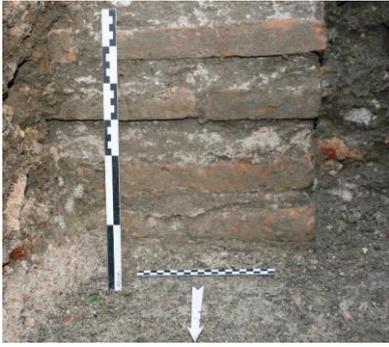
**Fig. 33 : vue en élévation du mur 2158 (MAFAD 2017)**

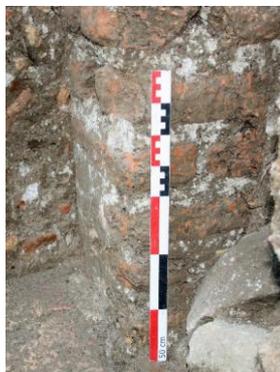
**La quatrième phase (AT4)** est matérialisée par l'installation d'un nouveau mur (2178 et 2179) visible dans la zone ouest. Tout d'abord une tranchée de fondation étroite (2178) est creusée à travers le dallage 2137, dans la partie nord-ouest, puis le mur 2179 est construit. Découvert dans l'angle formé par les coupes ouest et nord-ouest, seule une petite partie a été dégagée. Conservé sur environ 1,10 m de hauteur, il est fait de briques rouge-orangé liées par du mortier (**fig. 35**). Les briques mesurent environ 5 cm d'épaisseur et sont liées par une couche de mortier d'une épaisseur moyenne de 2 cm.

**Fig. 35 : vue de l'élévation du mur 2179 (MAFAD 2017)**

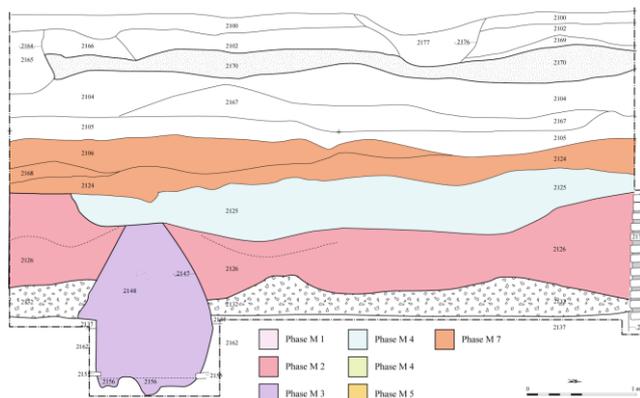
Trente US ont été attribuées à cette période que nous pouvons décliner en sept phases (M1 à M7). Les vestiges sont présents entre 1,40 m et 2,50 m de profondeur, certains creusements pouvant descendre jusqu'à 4 m (**fig. 36**).

**Fig. 36 : matérialisation des niveaux du Moyen Âge dans la coupe ouest (MAFAD 2017)**

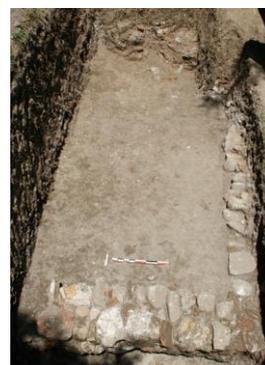
**Fig. 40 : vue générale du bâtiment de la phase M6 vers le nord. La zone de « démolition » visible au nord correspond, en fait, au mur 2174 (MAFAD 2017)**

Le premier mur (**2127**), situé dans la partie sud du sondage, suit une orientation ouest-est ; il est chaîné avec le mur 2128 à l'est (**fig. 40**). Reconnu sur 1,77 m de longueur, il semble s'interrompre

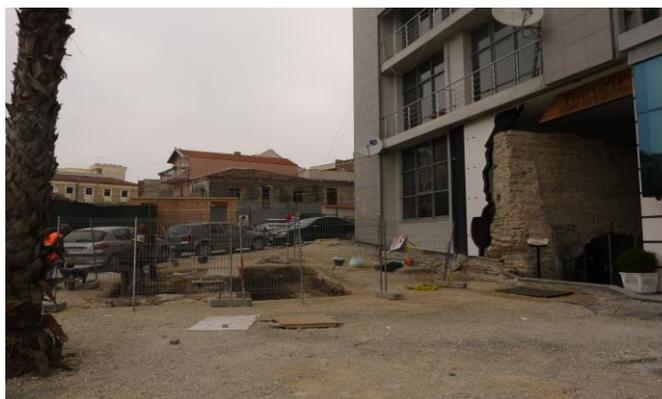
**Fig. 42: l'implantation du sondage et la muraille ancienne conservée (MAFAD 2017)**

Le sondage a été ouvert au plus près des vestiges de la muraille intégrée dans un immeuble moderne (**fig. 42**) ; cependant les contraintes étaient très nombreuses (passage des piétons sur le trottoir à l'est et au sud, rue à l'ouest et au nord). De plus, toute la partie est du sondage s'est révélée impossible à fouiller du fait de la présence de plusieurs canalisations devant être conservées (**fig. 43**). Au final, il ne nous a donc été possible de fouiller en profondeur que sur 1,60 m (est-ouest) x 2 m (nord-sud). Malgré ces difficultés, les résultats de ces fouilles sont très importants et obligent à revoir toute l'évolution des limites sud de la ville et les interprétations proposées antérieurement.

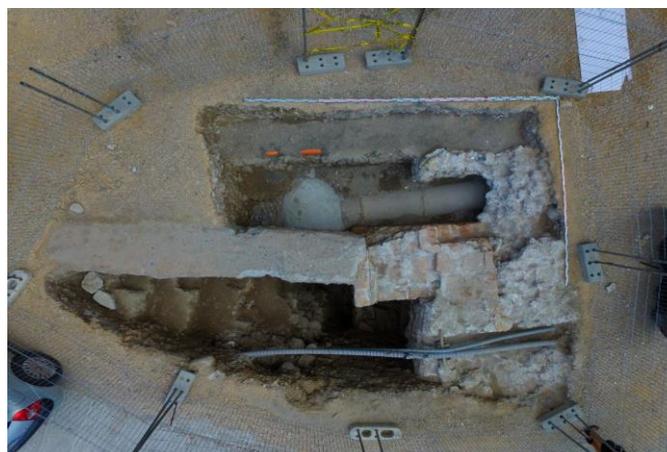
**Fig. 43: vue générale du chantier (photographie par drone) (MAFAD 2017)**

Contre la face sud du pilier romain US 3005 et au-dessus de celui-ci, un épais massif fait de petites et de moyennes pierres liées au mortier a été construit (US 3010 et US 3028) (phase IVa) (**fig. 43** et **49**). Si sa limite sud n'a pu être atteinte, en revanche, on voit qu'il s'appuie sur le massif US 3005 mais ne le déborde pas vers le nord. S'il est bien conservé au-dessus du massif US 3005, il a été en grande partie arraché lors de la mise en place des différentes canalisations modernes à l'est du sondage. Cependant, entre deux profondes saignées faites par la pelleteuse pour installer des canalisations modernes, il est conservé jusqu'aux fondations (US 3022) sur une épaisseur de plus de 1,50 m (**fig. 43**). Il s'agit très probablement de la poursuite de la phase médiévale de la muraille qui peut être observée plus à l'est, sous l'immeuble moderne où elle est adossée à la muraille byzantine. Ce n'est plus le cas plus à l'ouest, au niveau de notre sondage puisque l'on trouve un habitat s'appuyant contre la face nord de la muraille médiévale, dès la partie inférieure de l'élévation et le niveau de construction de cette muraille (US 3041 au niveau 2,78 m, soit près de 1 m sous le niveau de départ de l'élévation du mur byzantin). Dans cette région, le tracé du mur médiéval se distingue du mur byzantin, en ce sens qu'il se dirige en ligne droite vers l'ouest. Ici donc, de larges fondations ont été construites: elles mesurent au moins 2 m d'épaisseur et peuvent être étudiées à l'est du sondage mais aussi à l'ouest du massif romain US 3005 où elles ont une hauteur de 1,11 à 1,35 m environ. Ce mur ayant été construit à partir du sud, nous n'avons pas trouvé de tranchée de fondation permettant de dater sa construction. En revanche, un habitat tardif est venu s'accoler contre la face nord de ce mur, peu de temps après sa construction, montrant ainsi que sa face nord est libre et ne s'appuie pas contre la muraille byzantine, contrairement à ce que l'on a pu observer dans le restaurant « Portiku ». Le mur byzantin décrivait donc un redent vers le nord.

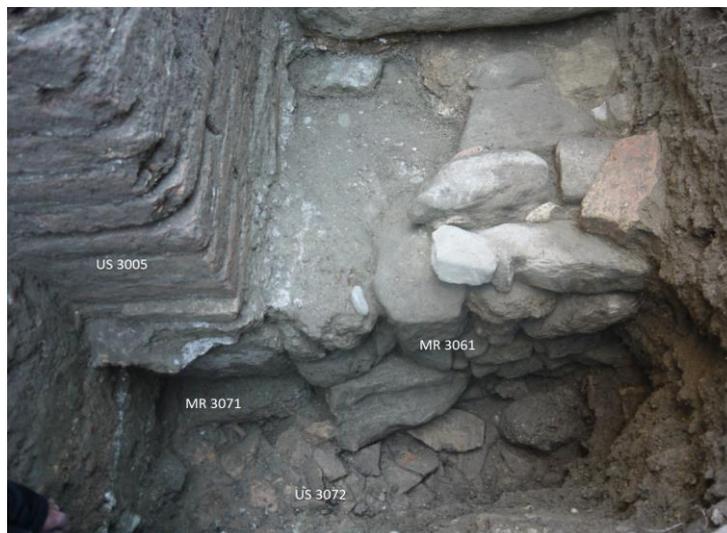
**Fig. 44: les niveaux hellénistiques, vus vers le sud**

Ces niveaux hellénistiques (**fig. 44**) comprennent plusieurs phases. La phase la plus ancienne (phase Ia) est représentée par la couche de démolition qui a été mise au jour tout au fond du sondage (US 3072). Comme elle n'a pas pu être fouillée pour des raisons de sécurité, nous ne pouvons pas la dater mais sa présence montre que des structures sont probablement présentes sous celles qui ont été mises au jour. Cela dit, cette couche est antérieure à la phase Ib représentée par le mur MR 3071 qui est constitué de gros blocs taillés et sans doute remployés: seuls deux d'entre eux ont pu être mis au jour; le plus profond, qui marque une avancée de 0,12 m par rapport au bloc supérieur pourrait être une semelle de fondation. Cette fondation qui s'arrête à 0,45 m à l'ouest de la limite est du sondage semble avoir été mise en place dans la couche US 3072 qui est antérieure. Deux niveaux d'occupation successifs (US 3070 et 3067) pourraient correspondre à cette phase datée par un premier examen de la céramique du IIe s. av. J.-C. Lors de la phase Ic, le mur MR 3061 est construit et vient s'appuyer contre le mur US 3071. Ces deux murs accolés semblent constituer alors la limite sud d'une occupation dont le sol de fonctionnement est constitué de deux niveaux de tuiles superposées (US 3062). Cette phase Ic peut être relativement bien datée grâce à deux tuiles estampillées ΕΠΙΑΜΥΝΤ[...] et ΕΠΙΑΜ[...] qui font partie de ce sol US 3062 et par de la céramique trouvée sous ce sol (US 3065 et 3068) datée, pour les fragments les plus récents du Ier s. av. J.-C.

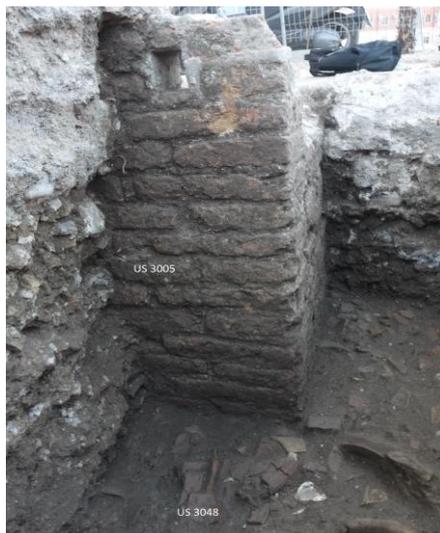
L'élément le plus important de cette période est constitué par la construction d'un massif de briques, rectangulaire (US 3005) (**fig. 45**), mesurant au moins 2,25 m x 1,25 m (est-ouest).

**Fig. 45 : les niveaux romains en cours de fouilles, vus vers le sud**

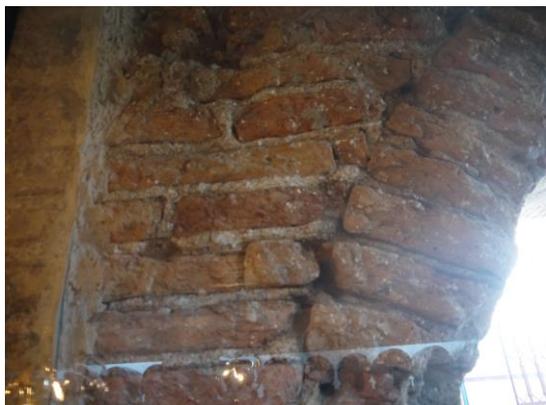
construction (**fig. 46**) a été englobé dans les fortifications postérieures bien que son épaisseur, d'environ 0,75 m et la présence d'au moins une porte ne présentant aucun élément défensif semblent interdire d'en faire un mur de fortification. Sans doute s'agit-il des vestiges d'un bâtiment dont la fonction nous échappe également mais qui pourrait être utilitaire (*porticus, horrea?*), étant situé près du rivage<sup>69</sup>.

**Fig. 46: appareil de briques de la « muraille romaine » (face nord) avec entrée du bar « Portiku » (MAFAD 2017)**

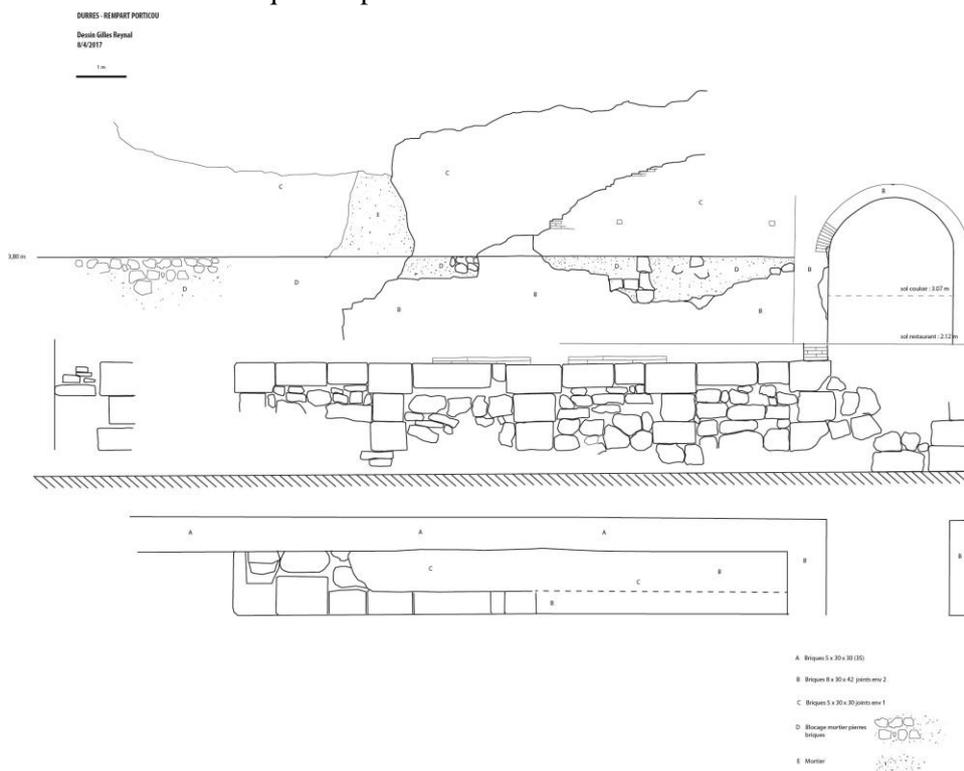
Les fondations de la muraille byzantine conservée, composée de moellons liés au mortier (**fig. 48, D**) sont observables jusqu'au niveau 3,80 m en altitude absolue, niveau où commence l'élévation de cette muraille, en briques (**fig. 48, C**). En revanche, la fondation du massif US 3005 et de la maçonnerie romaine intégrée dans la muraille se situe autour de 1,40-1,45 m d'altitude. Il y a donc eu, par rapport à l'époque romaine, une surélévation considérable du sol d'environ 2,30 m au moins. De gros travaux de terrassement ont donc précédé la construction de la muraille byzantine, soit pour accroître son pouvoir défensif, soit pour la mettre au même niveau que son parcours est.

**Fig. 48: relevé de la muraille incluse dans le restaurant « Portiku » (MAFAD 2017)**

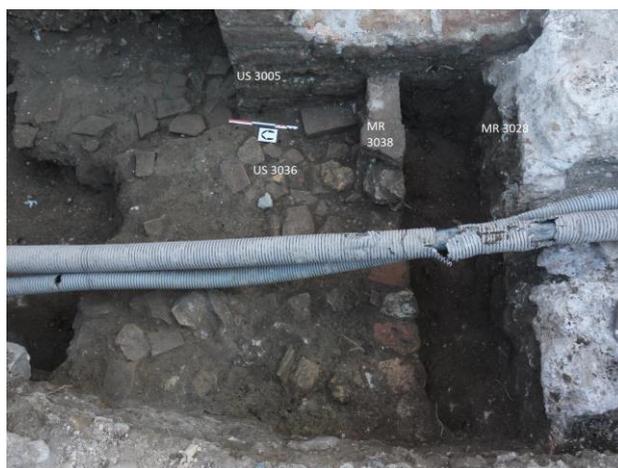
**Fig. 49 : les niveaux médiévaux en cours de fouille, vus vers l'est**

La phase la plus ancienne (phase IVb) a pu être très partiellement fouillée (**fig. 49**) : elle est limitée au sud par le mur de fortification. Plus au nord, elle comporte également le mur MR 3038, parallèle au mur de fortification, déterminant ainsi un petit couloir conduisant, par un seuil de briques, à une pièce dont la seule limite connue est constituée par le mur MR 3038. Elle devait s'étendre vers le nord et l'ouest, mais une profonde fosse probablement d'époque médiévale (US 3046)<sup>75</sup> a détruit tous les niveaux archéologiques. Le sol de fonctionnement de cet habitat (US 3041) supporte des niveaux d'occupation (US 3035 et 3036) marqués par d'abondants fragments de céramique et la présence au nord, d'un petit foyer, surmontés d'un niveau de démolition (US 3033). Nous n'avons pas encore pu étudier l'ensemble de la céramique de ces niveaux qui sont très largement contaminés par le dépotoir romain situé immédiatement en-dessous, cependant, dans l'US 3033, on a trouvé un fragment de col et d'épaule d'amphore proche de vases d'époque médiévale (Agora d'Athènes, P 3749 et P 3750, trouvés avec des monnaies anonymes du XIIe s.<sup>76</sup>).

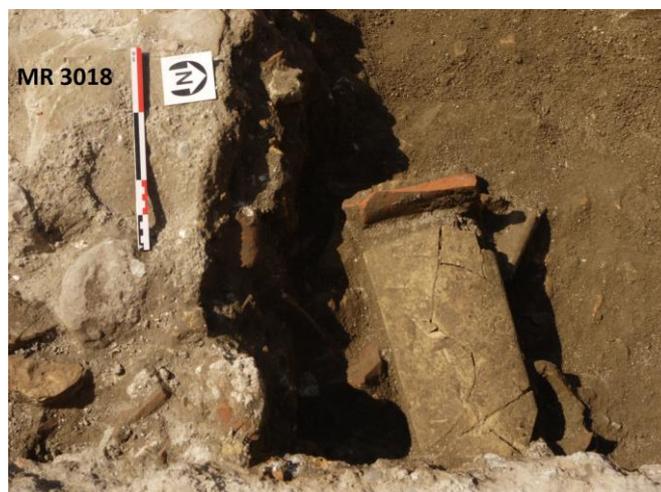
**Fig. 51 : la tombe de la phase IVd, vue vers l'ouest (MAFAD 2017)**

Finalement, après ces occupations, une tombe d'enfant (phase IVd) a été creusée à cet emplacement dans la couche de démolition US 3023. Les fouilles conduites en 2001/2002 au nord des murs de fortification avaient déjà révélé 42 tombes tardives. La tombe trouvée en 2017 a été recoupée par la pose de béton moderne (US 3004) et toute la partie orientale de la tombe, tournée vers l'est, a disparu. Il s'agit d'une inhumation d'un type bien connu à Durrës, avec couverture de tuiles « a cappucino », qui peut être datée entre la fin du VIe et le XIVe s. apr. J.-C. (**fig. 51**). Aucun matériel ne permet de préciser la date de cette dernière occupation qui a été creusée dans la couche de démolition de l'habitat le plus récent mais il est vraisemblable qu'il faille la situer à la fin de l'époque médiévale, au XIVe s.

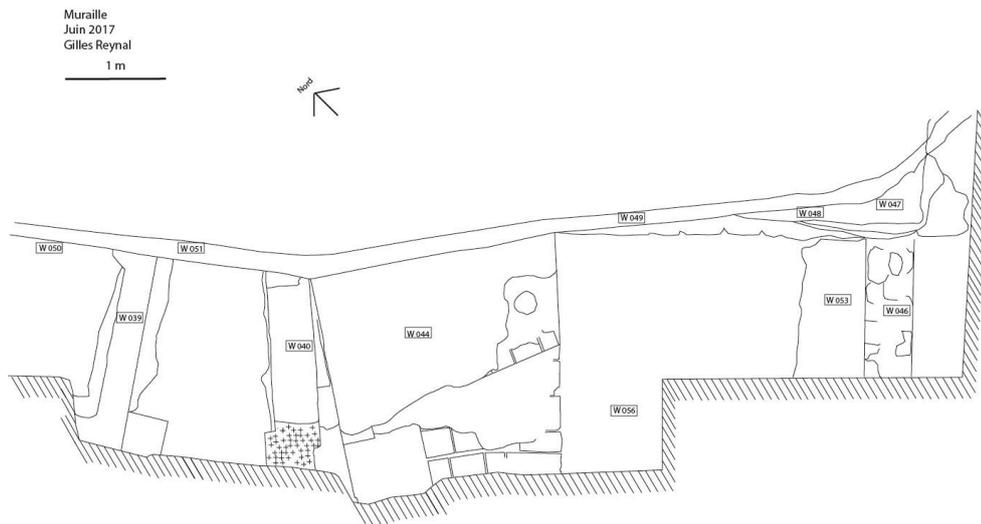
**Fig. 55 : plan général de la fouille du secteur 3 (MAFAD 2017)**

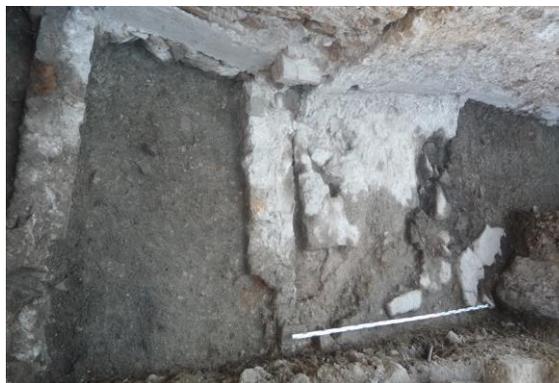
**Fig. 56 : vue générale sur les fouilles du secteur 3, vers le nord-est (MAFAD 2017)**

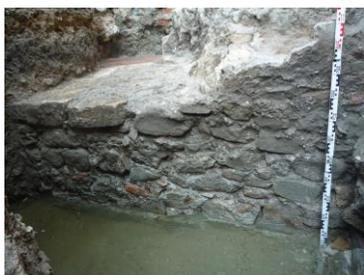
**Fig. 57 : l'appareil du mur W 044, vu vers l'est (MAFAD 2017)**

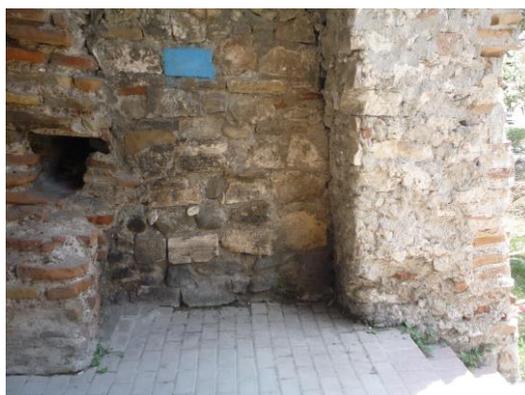
Un autre fait qui peut peut-être être mis en relation avec la phase de construction de la tour et du bastion (W 044) est la première reprise (W 052) de la ligne de fortification byzantine. Il n'y a aucune preuve du lien direct avec le bastion à cause de la seconde reprise plus tardive du mur (W 049 et W 051) (**fig. 55-56**) qui s'appuie sur W 052 et les vestiges de la tour/bastion (W 044). Cette première phase de la reprise a pu, cependant, être observée près de l'entrée 1 (**fig. 59**). À cet endroit, on voit clairement les trois principales phases de construction et de reprise de la muraille. La première et la plus ancienne est représentée par l'entrée elle-même et le mur en briques de la phase byzantine ancienne qui constitue la ligne intérieure orientale de cette structure complexe. S'appuyant contre son côté ouest, on trouve le premier contre-mur (W 052), large de 1,30 m. Cette reprise (W 052) est construite principalement en pierres irrégulières pouvant mesurer 0,15 x 0,12 m ou 0,30 x 0,15 m ou en pierres rectangulaires (0,32 x 0,18 m ou 0,32 x 0,26 m) avec de rares fragments de briques réutilisés (0,25 x 0,35 m) liés avec un mortier blanc caractéristique que l'on retrouve à la tour/bastion (W 044) et qui pourrait montrer que l'on est dans la même phase de construction.

**Fig. 59 : les trois phases de la muraille dans l'entrée 1, vues vers le sud (MAFAD 2017)**

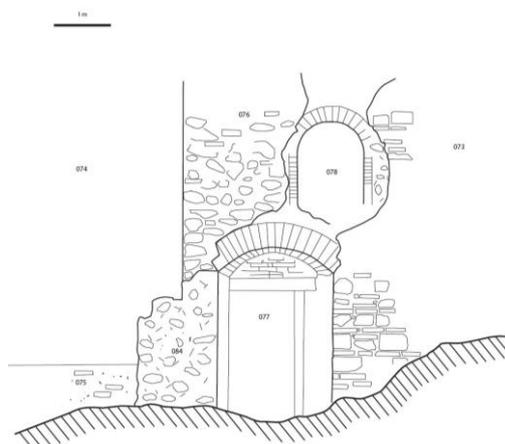
**Fig. 61 : relevé de la façade est de la tour F (MAFAD 2017)**

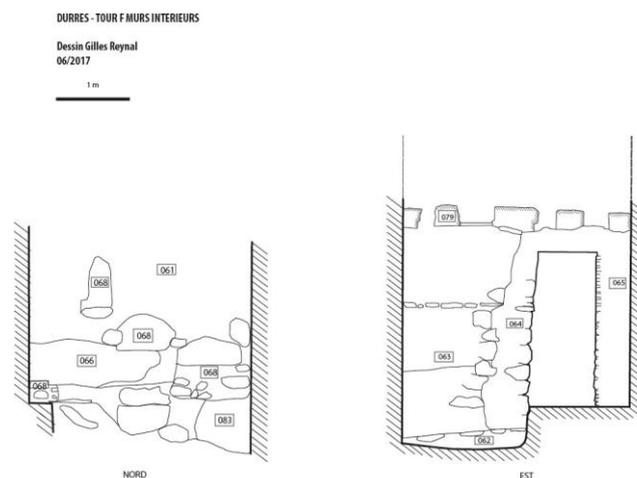
Le rapport de W 062 avec les murs W 071 au sud ou W 066 (**fig. 62**) au nord ne peut être établi à cause d'une tranchée de récupération plus tardive recoupant ces deux murs (phase IV). Le mur W 065 (phase IV) (**fig. 62**) ainsi que des traces de restauration (W 068) (**fig. 62**) ont caché les rapports entre W 062, W 071 et W 066 (phase III). Une fouille plus profonde dans la tour, sous le niveau de la tranchée ainsi que la destruction du mur moderne W 065 pourraient permettre de retrouver ce rapport. Cela permettrait de préciser si W 062 fut, à l'origine, construit pour être le mur de fondation de la phase du mur byzantin en briques qui a été démoli soit par les constructeurs, soit par les utilisateurs modernes de la tour.

**Fig. 62 : relevé des murs intérieurs nord et est de la tour F (MAFAD 2017)**

W 063, c'est l'emploi fréquent de blocs de pierre réutilisés qui sont complètement absent de W 063 et de la muraille au nord (W 066=phase III) (**fig. 62**). Il est impossible de percevoir le rapport du côté sud de la tour (W 071) avec le côté est à cause de reprises modernes des murs dans ce secteur. C'est aussi pour cela que l'on n'est pas sûr de pouvoir attribuer W 063 à la phase II ou III. Pour l'instant, on serait tenté d'imaginer, en phase avec W 069 et 071, un mur byzantin de briques en élévation pour former le côté est de la tour. Il aurait été ensuite démoli sans que cela soit archéologiquement perceptible à cause des reprises de la phase III. S'il en est ainsi, alors W 063 appartient à la phase III.

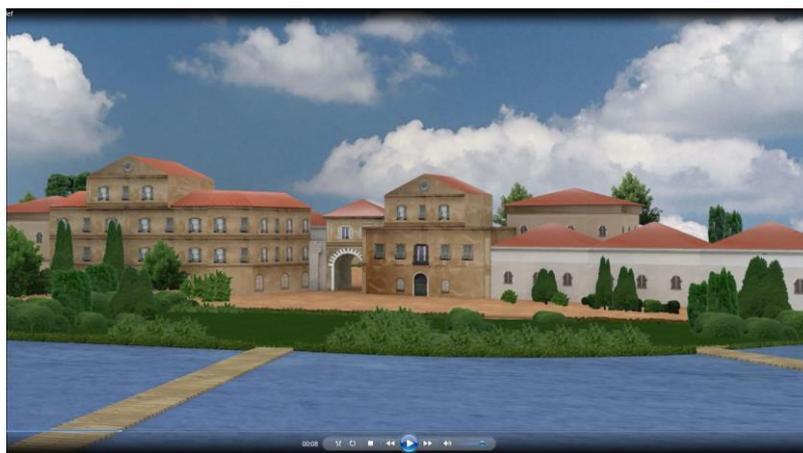
**Fig. 63 : une vue de l'animation présentant l'aspect de la limite sud de la ville au début du XXe s. (MAFAD 2017)**

Le site du Bastion sud, lieu de nos fouilles des mois de mars-avril, est complètement bouleversé par les travaux gigantesques entrepris par la Municipalité de Durrës. Afin de mieux faire comprendre l'aspect de ce secteur avant les différents travaux dont il a fait l'objet depuis le début du XXe s. et d'aider à la compréhension des problématiques et des vestiges archéologiques mis au jour, il nous a paru utile d'offrir au visiteur des fouilles une restitution virtuelle animée (**fig. 63**) du paysage urbain tel qu'il se présentait au début du XXe s. quand la région était encore marquée par son importance stratégique et dominée par la muraille médiévale où s'ouvrait une des portes les plus importantes de la ville, la Porta Maritima. L'animation permet de visualiser la limite méridionale de la ville, du côté de la mer où ont eu lieu les fouilles de 2017, puis d'entrer dans la ville par la porte et de voir la ville *intra muros*, mais aussi la côte depuis l'intérieur de la ville. Cette restitution animée sera présentée sur des bornes interactives, mises en place dans le jardin qui occupera cet espace après ses derniers aménagements et dans le Musée archéologique.
