Rapport de diagnostic archéologique, décembre 2012. Gien, projet d'aménagement cœur de ville- place du Château (Loiret-Centre)

*Gien
Projet d'aménagement Coeur de ville :
Place du Château
(Loiret, Centre)*

- n° de site : 45 155 014 AH
- n° d'arrêté de prescription : 12/0319

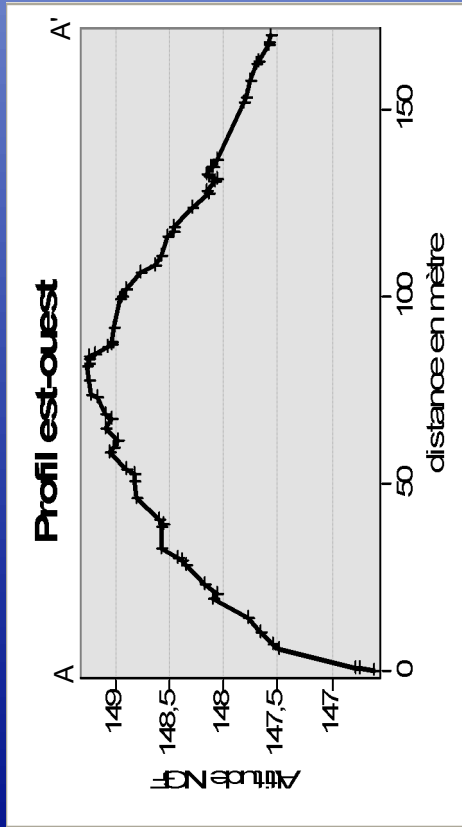
fig. 7. Profils altimétriques de la place du château.

Profils synthétiques des côtes altimétriques de l'esplanade

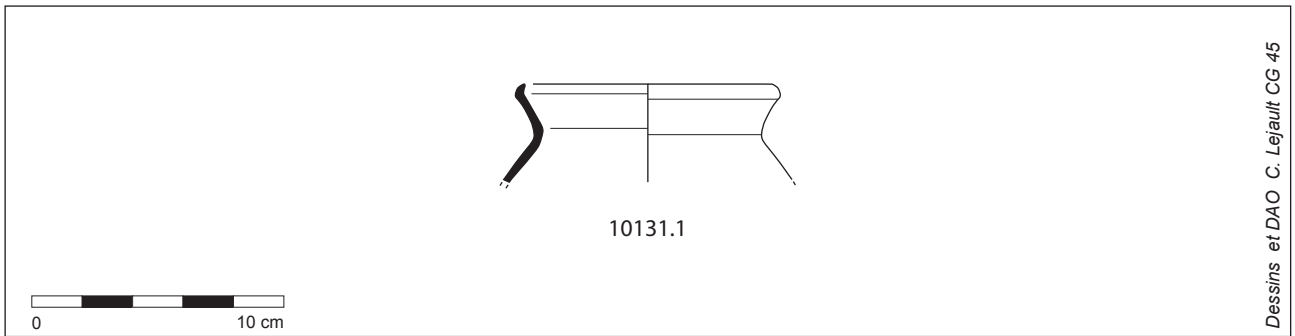
a) Céramique du sondage 5 : coquemar en pâte de l'Orléanais
