”La prise en compte des enduits peints lors des opérations d’archéologie préventive

Julien Boislève, Jean-Yves Breuil, Arnaud Coutelas, Ophélie Vauxion

La prise en compte des enduits peints lors des opérations d'archéologie préventive

Présentation de cas significatifs

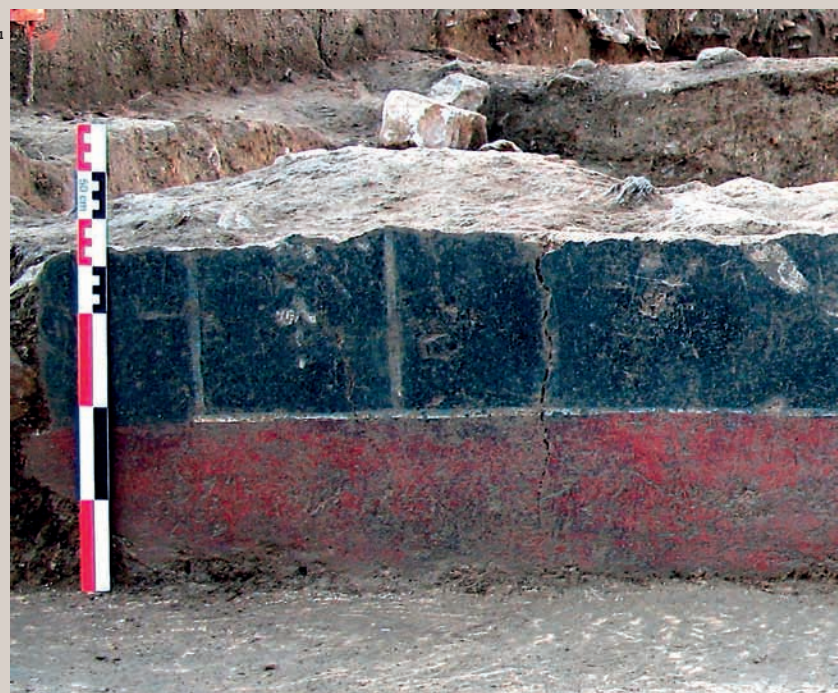
1. Bien qu'encore en place, l'enduit est parfois désolidarisé de son support et l'effondrement menace. Son dégagement total se fait au dernier moment, une fois toute la pièce fouillée, puis il est rapidement nettoyé et relevé avant d'être déposé.

D'une élévation maximale de 70 cm [ill. 1], les enduits *in situ* ont tous été documentés

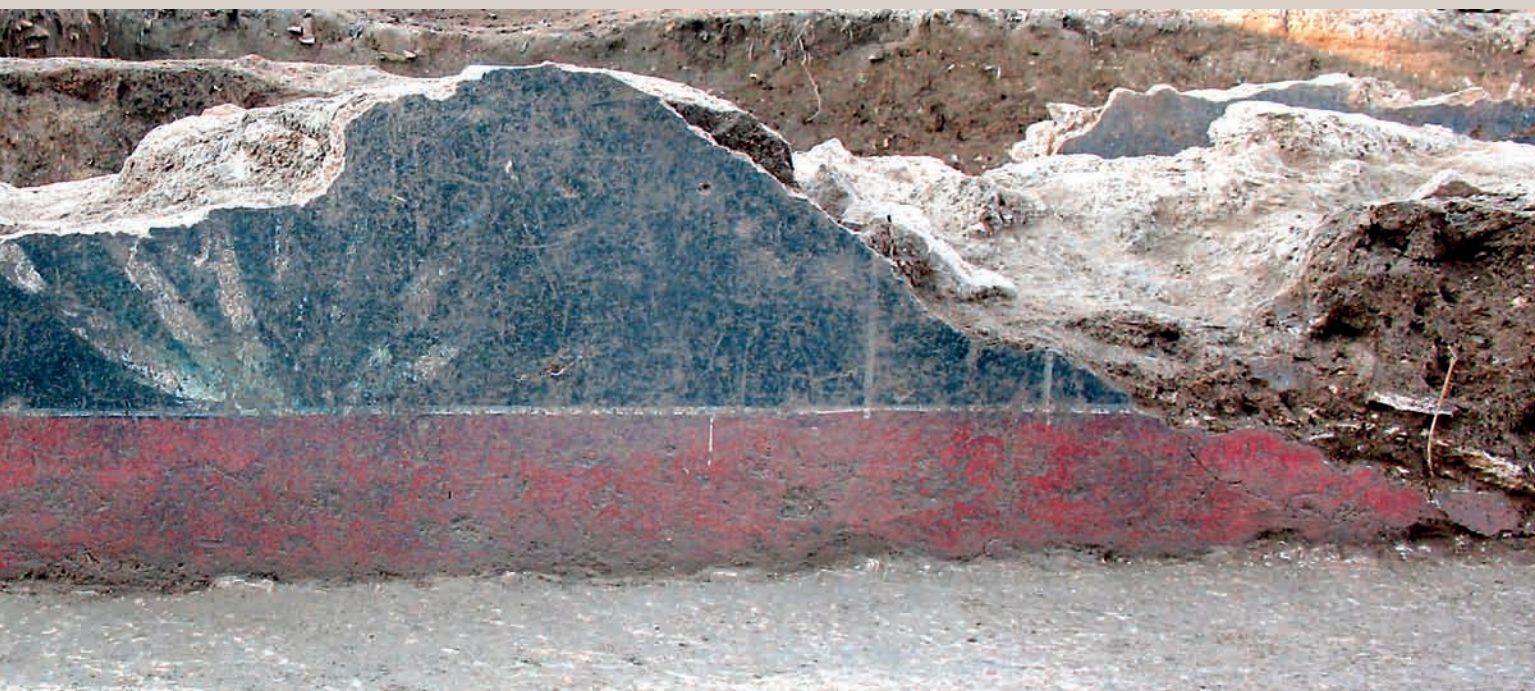
2. Effondrement en place: le carroyage permet de localiser les plaques dans la pièce. Le travail sur photo conserve le plan de dépose (et donc de remontage) des différents éléments.
 3. L'encollage permet la conservation des connexions. La méthode, plus rapide sur le terrain, augmente considérablement le temps de traitement en étude et doit être réservée aux cas extrêmes.

fragment par fragment [ill. 2]. Par sécurité, les connexions sont marquées par un trait de craie. Certaines peintures effondrées, trop fragiles, ont été prélevées par encollage [ill. 3]. Les peintures sont conditionnées en cassettes numérotées, permettant de disposer d'un inventaire constamment à jour. Seuls quelques ensembles particulièrement difficiles à prélever ou laissant entrevoir peu de perspectives de restitution ont été abandonnés. Même les décors les plus simples ont été retenus, car ils s'inscrivent dans des séries bien définies et livrent des indices architecturaux.

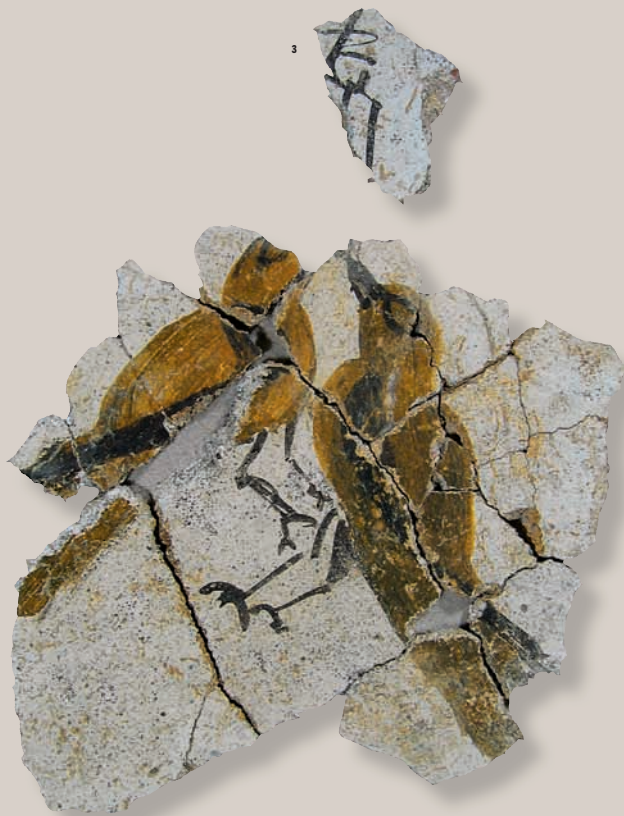
3. Martigues, deux grives suspendues par le bec. Cette représentation d'une nature morte animalière est le seul exemple connu en Gaule, à ce jour. Elle témoigne des pratiques alimentaires décrites par Columelle.

conservés, deux présentent une originalité : deux petites grives mortes suspendues par le bec [ill. 3]. Hormis le fait qu'il s'agit d'une nature morte animalière (nous n'en connaissons pas d'autre exemple à ce jour en Gaule; les fruits ont connu plus de succès), la représentation de grives, motif particulier choisi par le propriétaire, est significative. Lorsque l'on consulte les textes anciens, notamment ceux de Columelle, on apprend que la grive était élevée et gavée et qu'elle était considérée comme un produit de luxe, un mets recherché au coût élevé.

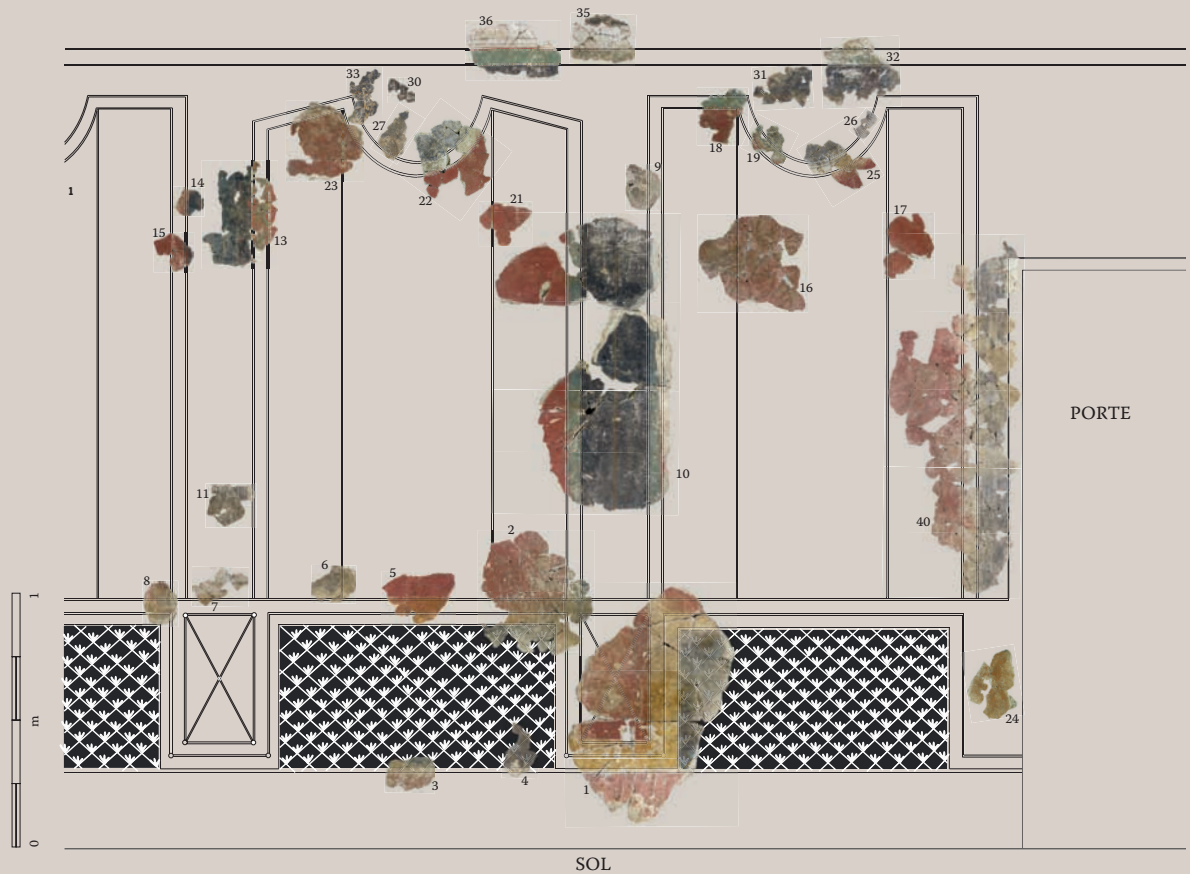
1. Proposition de restitution du décor polychrome.
 Les grandes lignes sont données par les plaques « clefs » reconstituées lors de l'étude.
 Les dimensions restées inconnues (notamment les hauteurs) sont évaluées à partir des observations réalisées sur les décors de Gaule.

De nombreux enduits peints ont été découverts dans les déblais de démolition. Lors de l'étude, la recherche d'assemblages a été facilitée par le ramassage intégral et minutieux des peintures. Si quelques grands fragments existent, l'essentiel du corpus est constitué de petits morceaux. Un décor polychrome a pu être partiellement recomposé grâce à des plaques «clefs», dont plusieurs ont été obtenues par des remontages de nombreux petits éléments. Il s'organise en plusieurs zones, selon un schéma fréquemment représenté en Gaule [III.1].

Une zone inférieure aux compartiments successivement longs et étroits surmonte une plinthe. Elle est séparée d'une zone principale à alternance de panneaux et d'interpanneaux par une bande (ou une double bande) de transition qui court le long de la paroi. Dans notre cas, ces éléments comportent néanmoins quelques particularités. Ainsi la bande de transition entre les deux zones est doublée uniquement au niveau des longs compartiments et encadre sur trois côtés les petits, formant des méandres. En outre, la partie supérieure des panneaux, le plus souvent rectiligne, présente ici une découpe, droite ou en biseau, en demi-cercle, bordée de petits festons. Il est intéressant de noter que l'ornementation est essentiellement placée en zone inférieure: un motif bien connu dans les décors picturaux romains, la barrière de jardin de type «claustra», a été repris, agrémenté de petites feuilles. Il est employé en tant que simple ornement géométrique, sans aucun lien avec un décor de jardin. Les interpanneaux, habituellement agrémentés de candélabres aux compositions variées, ne sont ornés que d'un filet médian. Enfin, l'observation attentive des fragments et du mortier a démontré la présence d'une porte, ce qui complète la connaissance architecturale de cette pièce.

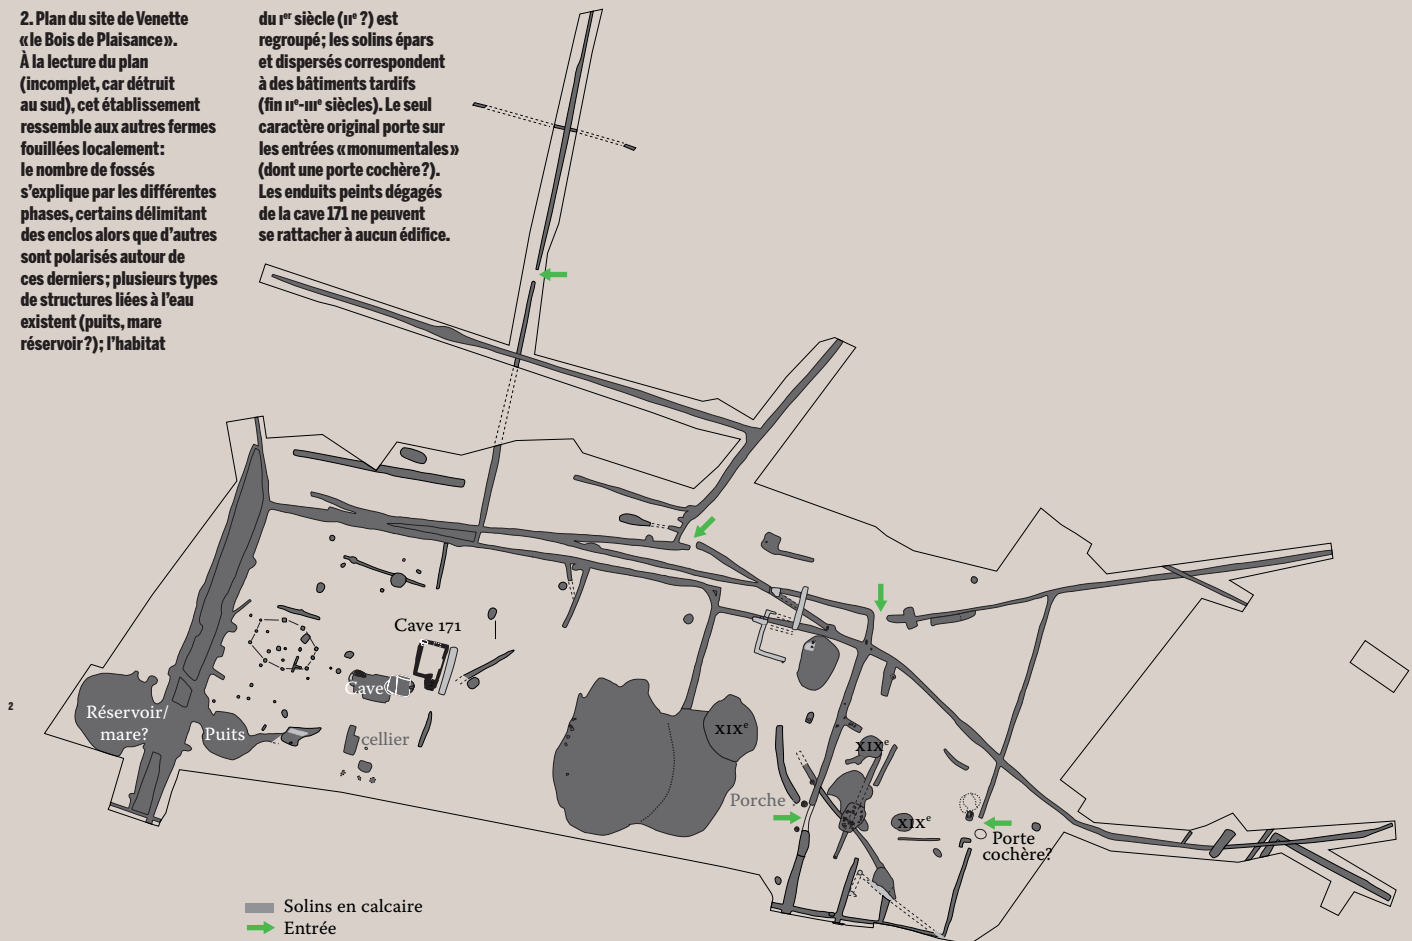
2. Plan du site de Venette « le Bois de Plaisance ».
 À la lecture du plan (incomplet, car détruit au sud), cet établissement ressemble aux autres fermes fouillées localement: le nombre de fossés s'explique par les différentes phases, certains délimitant des enclos alors que d'autres sont polarisés autour de ces derniers; plusieurs types de structures liées à l'eau existent (puits, mare réservoir?); l'habitat

du I^{er} siècle (I^{er} ?) est regroupé; les solins épars et dispersés correspondent à des bâtiments tardifs (fin I^{er}-III^e siècles). Le seul caractère original porte sur les entrées « monumentales » (dont une porte cochère?). Les enduits peints dégagés de la cave 171 ne peuvent se rattacher à aucun édifice.

L'étude des enduits peints occupe une place prépondérante pour la compréhension du site. En effet, la seule lecture du plan, des structures et du mobilier aurait conduit à le mésestimer et à le situer au simple rang de ferme [III.2]. Comparé aux autres habitats fouillés à proximité, celui de Venette se démarque par ce qui ressemble à une porte cochère et surtout pour les enduits peints. La présence de ces derniers incite à l'élever à un rang supérieur, soit une petite villa. Il faut donc considérer que l'affichage du statut se matérialise moins sur la structuration et l'étendue de l'habitat que sur l'élévation. D'ailleurs, si la découverte des peintures impliquent de pénétrer dans la maison du maître, le positionnement au sommet d'une butte et le porche massif participent au caractère ostentatoire externe.
