”La prise en compte des enduits peints lors des opérations d’archéologie préventive

La prise en compte des enduits peints lors des opérations d'archéologie préventive

Présentation de cas significatifs

La relève d'un important corpus d'enduits à Nîmes

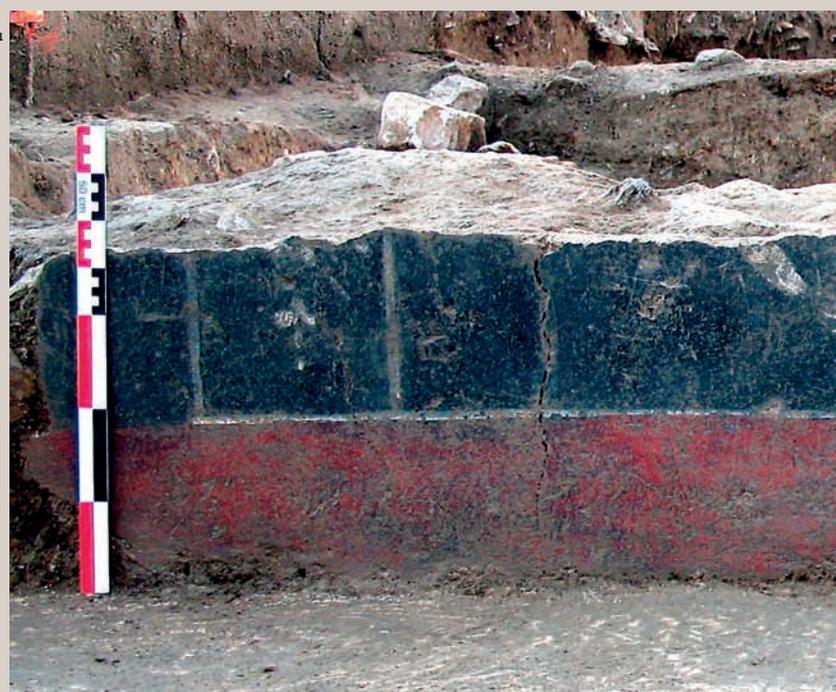
1. Bien qu'encore en place, l'enduit est parfois désolidarisé de son support et l'effondrement menace. Son dégagement total se fait au dernier moment, une fois toute la pièce fouillée, puis il est rapidement nettoyé et relevé avant d'être déposé.

D'une élévation maximale de 70 cm [ill. 1], les enduits *in situ* ont tous été documentés

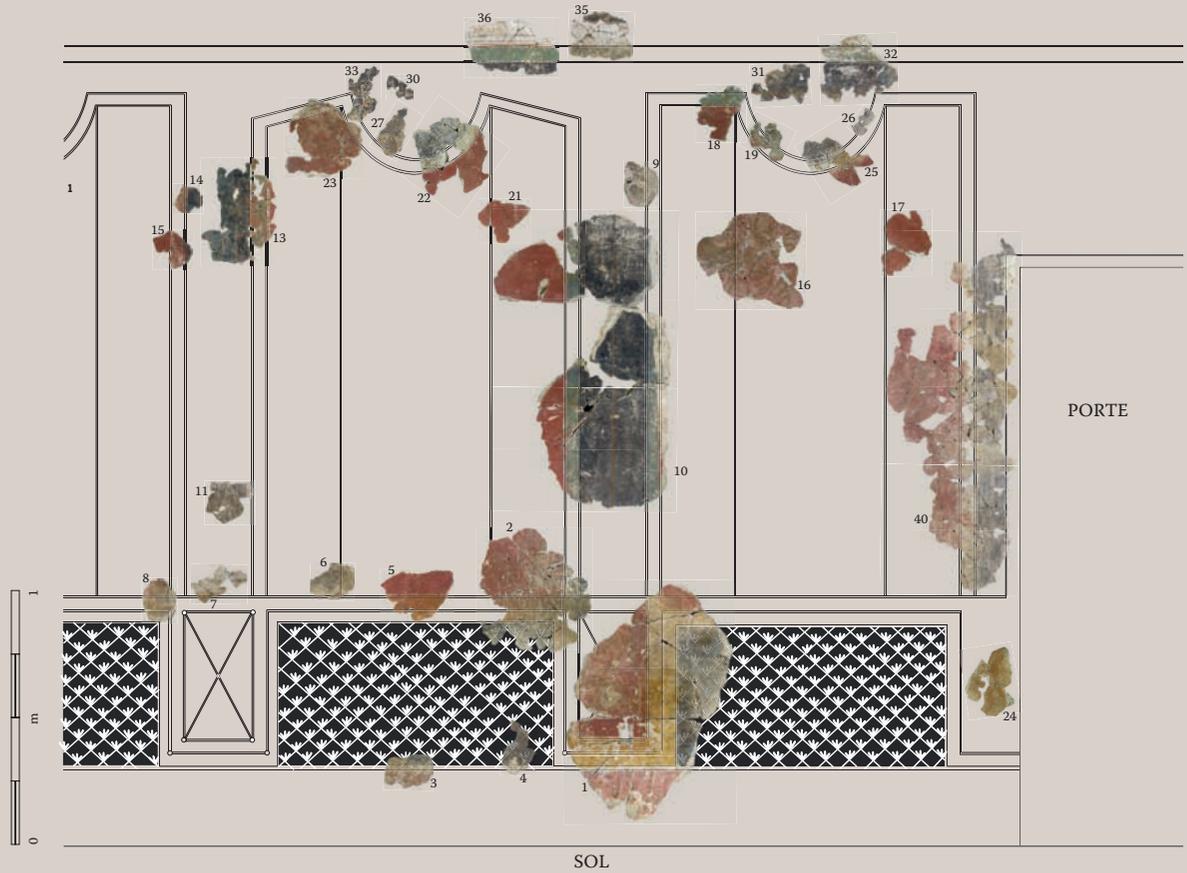
1. Proposition de restitution du décor polychrome.
 Les grandes lignes sont données par les plaques « clefs » reconstituées lors de l'étude.
 Les dimensions restées inconnues (notamment les hauteurs) sont évaluées à partir des observations réalisées sur les décors de Gaule.

De nombreux enduits peints ont été découverts dans les déblais de démolition. Lors de l'étude, la recherche d'assemblages a été facilitée par le ramassage intégral et minutieux des peintures. Si quelques grands fragments existent, l'essentiel du corpus est constitué de petits morceaux. Un décor polychrome a pu être partiellement recomposé grâce à des plaques «clefs», dont plusieurs ont été obtenues par des remontages de nombreux petits éléments. Il s'organise en plusieurs zones, selon un schéma fréquemment représenté en Gaule [III.1].

Une zone inférieure aux compartiments successivement longs et étroits surmonte une plinthe. Elle est séparée d'une zone principale à alternance de panneaux et d'interpanneaux par une bande (ou une double bande) de transition qui court le long de la paroi. Dans notre cas, ces éléments comportent néanmoins quelques particularités. Ainsi la bande de transition entre les deux zones est doublée uniquement au niveau des longs compartiments et encadre sur trois côtés les petits, formant des méandres. En outre, la partie supérieure des panneaux, le plus souvent rectiligne, présente ici une découpe, droite ou en biseau, en demi-cercle, bordée de petits festons. Il est intéressant de noter que l'ornementation est essentiellement placée en zone inférieure: un motif bien connu dans les décors picturaux romains, la barrière de jardin de type «claustra», a été repris, agrémenté de petites feuilles. Il est employé en tant que simple ornement géométrique, sans aucun lien avec un décor de jardin. Les interpanneaux, habituellement agrémentés de candélabres aux compositions variées, ne sont ornés que d'un filet médian. Enfin, l'observation attentive des fragments et du mortier a démontré la présence d'une porte, ce qui complète la connaissance architecturale de cette pièce.

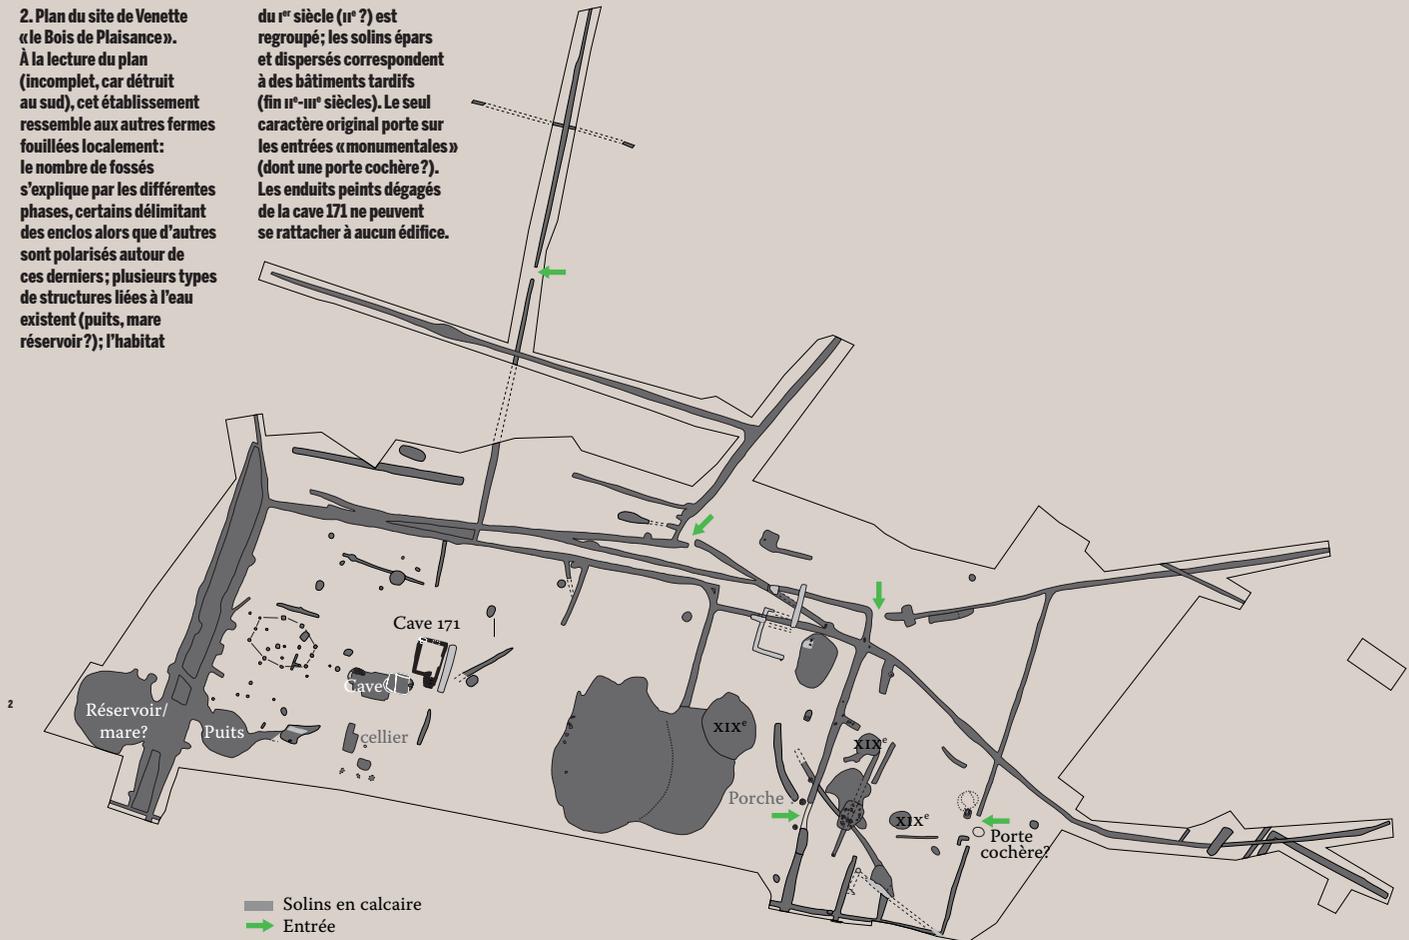
2. Plan du site de Venette « le Bois de Plaisance ».
 À la lecture du plan (incomplet, car détruit au sud), cet établissement ressemble aux autres fermes fouillées localement: le nombre de fossés s'explique par les différentes phases, certains délimitant des enclos alors que d'autres sont polarisés autour de ces derniers; plusieurs types de structures liées à l'eau existent (puits, mare réservoir?); l'habitat

du I^{er} siècle (I^{er} ?) est regroupé; les solins épars et dispersés correspondent à des bâtiments tardifs (fin I^{er}-III^e siècles). Le seul caractère original porte sur les entrées « monumentales » (dont une porte cochère?). Les enduits peints dégagés de la cave 171 ne peuvent se rattacher à aucun édifice.

L'étude des enduits peints occupe une place prépondérante pour la compréhension du site. En effet, la seule lecture du plan, des structures et du mobilier aurait conduit à le mésestimer et à le situer au simple rang de ferme [III.2]. Comparé aux autres habitats fouillés à proximité, celui de Venette se démarque par ce qui ressemble à une porte cochère et surtout pour les enduits peints. La présence de ces derniers incite à l'élever à un rang supérieur, soit une petite villa. Il faut donc considérer que l'affichage du statut se matérialise moins sur la structuration et l'étendue de l'habitat que sur l'élévation. D'ailleurs, si la découverte des peintures impliquent de pénétrer dans la maison du maître, le positionnement au sommet d'une butte et le porche massif participent au caractère ostentatoire externe.
