La porte Saint-André à Autun.

Vivien Barrière

La porte Saint-André à Autun

Restituer l'histoire d'un édifice romain sur le temps long

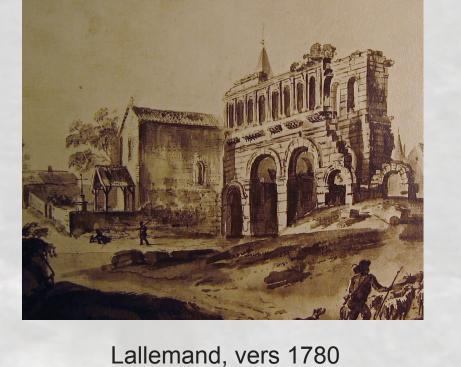
9. AUTUN. - Porte St-André

carte postale, vers 1890

Ci-dessus, façade de la porte Saint-André (côté campagne) : on note la présence de 2 avant-corps saillants de part et d'autre des passages centraux. A gauche du cliché, la limite des travaux de restauration dirigés par Viollet-le-Duc à la fin des années 1840 est nettement visible. La seule tour de flanquement conservée abrite le Temple protestant d'Autun depuis les années 1960. Ci-contre, vue de la porte depuis la ville : on distingue sur le flanc de la tour une porte qui a été bouchée.

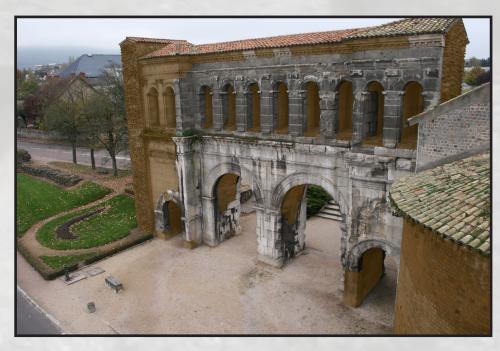
Premier projet proposé par Viollet-le-Duc à la commission des monuments historiques

Le principal problème réside dans la restitution des couvrements, celui des quatre baies du rez-de-chaussée mais aussi celui de la galerie supérieure. C'est d'ailleurs ce dernier point qui avait cristallisé les reproches les plus virulents des érudits locaux, membres de la Société Eduenne : à la suite d'une analyse fautive des vestiges de la galerie, Viollet-le-Duc a restitué à tort une voûte en petit appareil pour couvrir la galerie supérieure sur toute la longueur de l'édifice, ce qui l'a conduit à doubler chacun des piliers pour des raisons statiques.

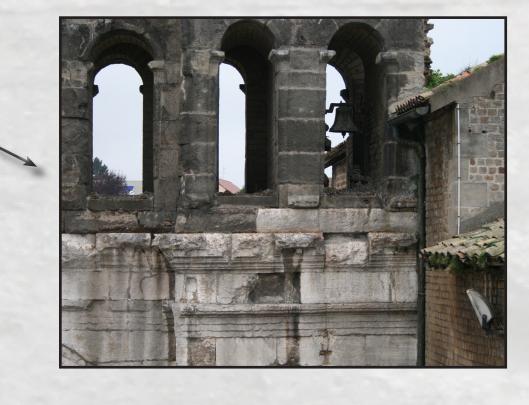
Chapiteau de la galerie supérieure (côté ville)

Pourtant, ces dernières années, plusieurs chercheurs ont remis en question cette interprétation traditionnelle en se fondant sur l'étude stylistique des chapiteaux des pilastres de la galerie. Cette méthode les incitait à dater les chapiteaux de la période augusto-tibérienne (1er tiers du ler siècle ap. J.-C.) et à considérer que les deux niveaux, parfaitement contemporains, remontaient à l'époque de construction de la porte urbaine.

L'étude archéologique du bâti de la porte Saint-André invalide ces conclusions : le 1^{er} niveau et la galerie supérieure ne sauraient appartenir à la même phase de construction puisque l'on trouve l'emploi de deux matériaux de construction différents au sein d'une même assise – l'assise située immédiatement audessus de l'entablement couronnant le 1^{er} niveau de la porte, c'est-à-dire la première assise du 2nd niveau.

Les deux blocs de calcaire oolithique blanc que l'on observe sur la façade du côté campagne, au contact de la tour de flanquement, appartiennent à la phase initiale de construction de l'édifice tandis que les autres blocs de cette assise, taillés dans du grès arkose, relèvent d'une réfection postérieure qui a consisté à reconstruire les deux pans de la galerie supérieure. Dès lors, il apparaît vain de dater la construction de la porte en étudiant les chapiteaux de la galerie supérieure.
