Nouvelle étude de l'aqueduc gallo-romain de Montjeu à Augustodunum

NOUVELLE ÉTUDE DE L'AQUEDUC GALLO-ROMAIN DE MONTJEU À AUGUSTODUNUM (AUTUN, SAÔNE-ET-LOIRE)

Mots-clés *Aqueduc, canal, puits de rupture de pente, cascade, hydraulique.*

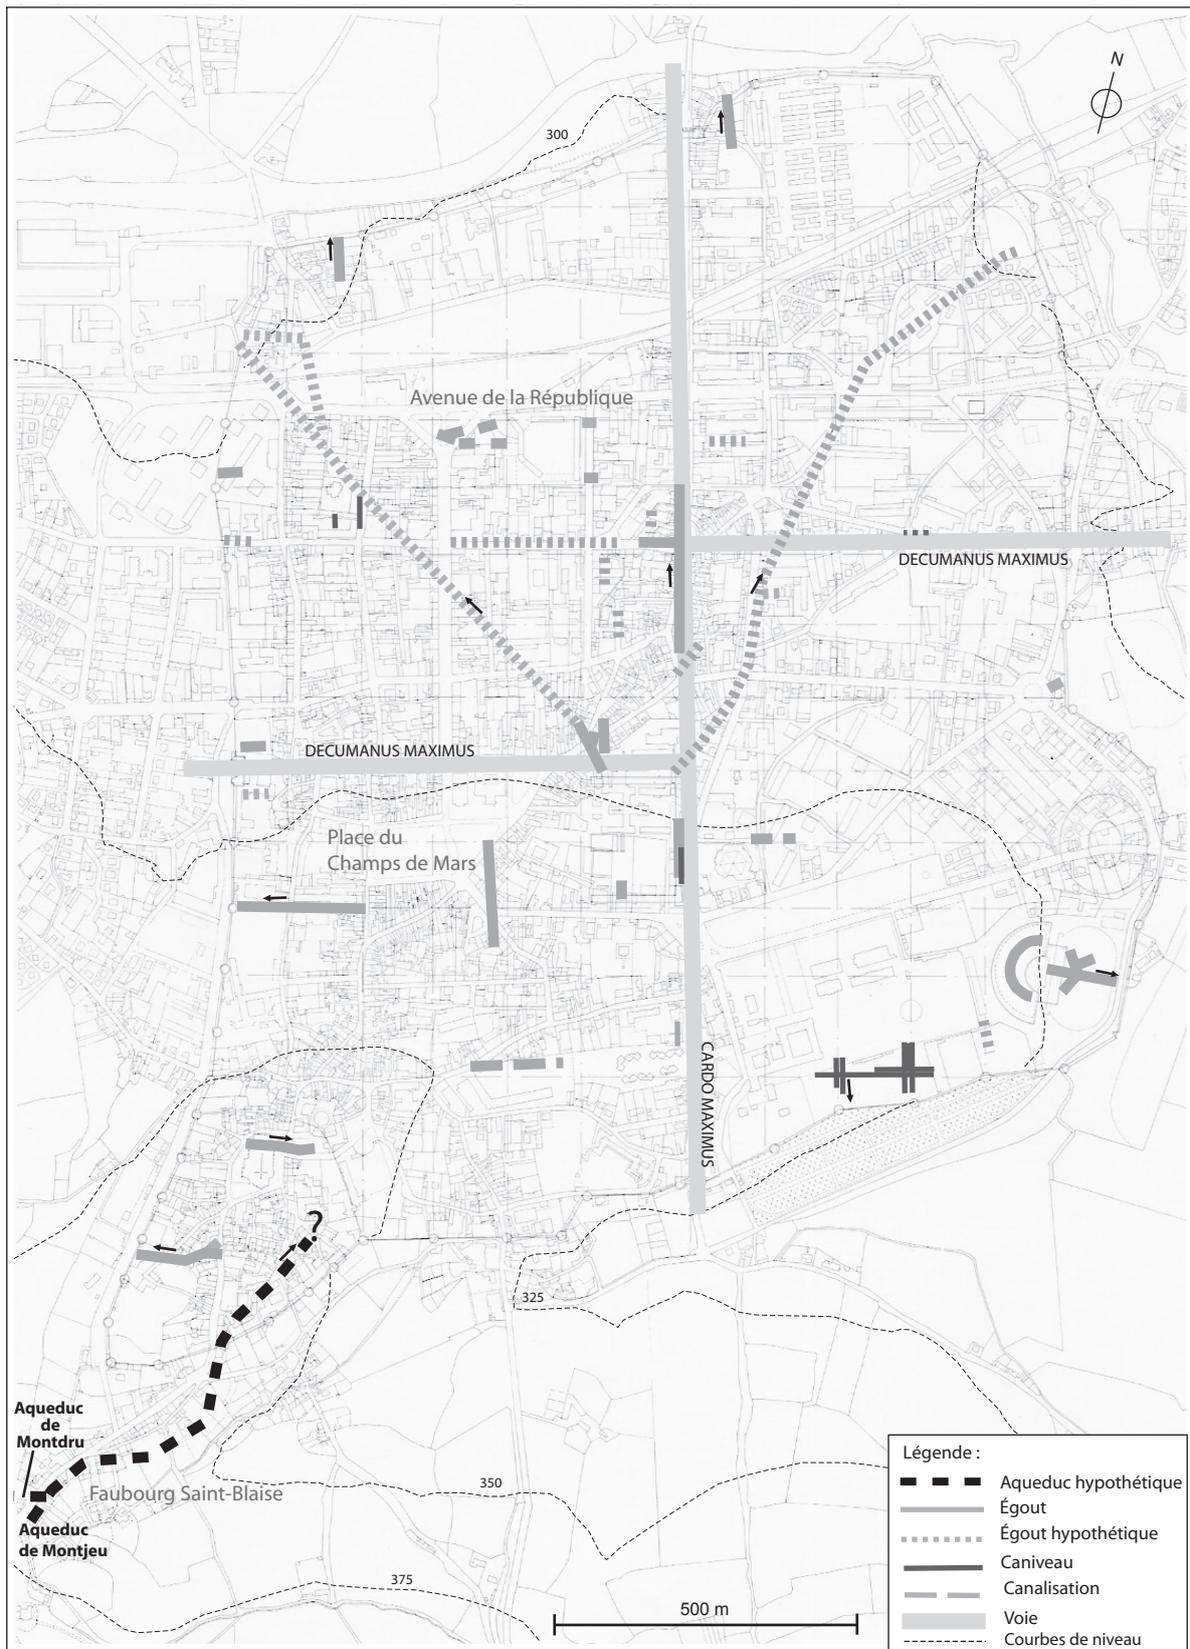
Fig. 1. Les structures hydrauliques d'Augustodunum, état de la recherche en 2007 (fond de plan tiré de REBOURG, 1993, p. 67).

La capitale éduenne disposait d'un équipement hydraulique (fig. 1) assez conséquent : deux aqueducs (dits de Montjeu et de Montdru) subvenaient aux besoins en eau potable des habitants. Eumène (LANDRIOT, ROCHET, 1854, p. 109-113) signale d'ailleurs leur réparation par l'armée, suite aux dégâts causés par le siège de 269. L'hypothèse la plus couramment admise est leur jonction au sud-ouest de la ville (actuel faubourg Saint-Blaise) : ils formeraient alors une seule canalisation dont subsistent quelques tronçons dans la ville haute. Sa destination est toutefois incertaine. Les édifices bénéficiant de cette eau

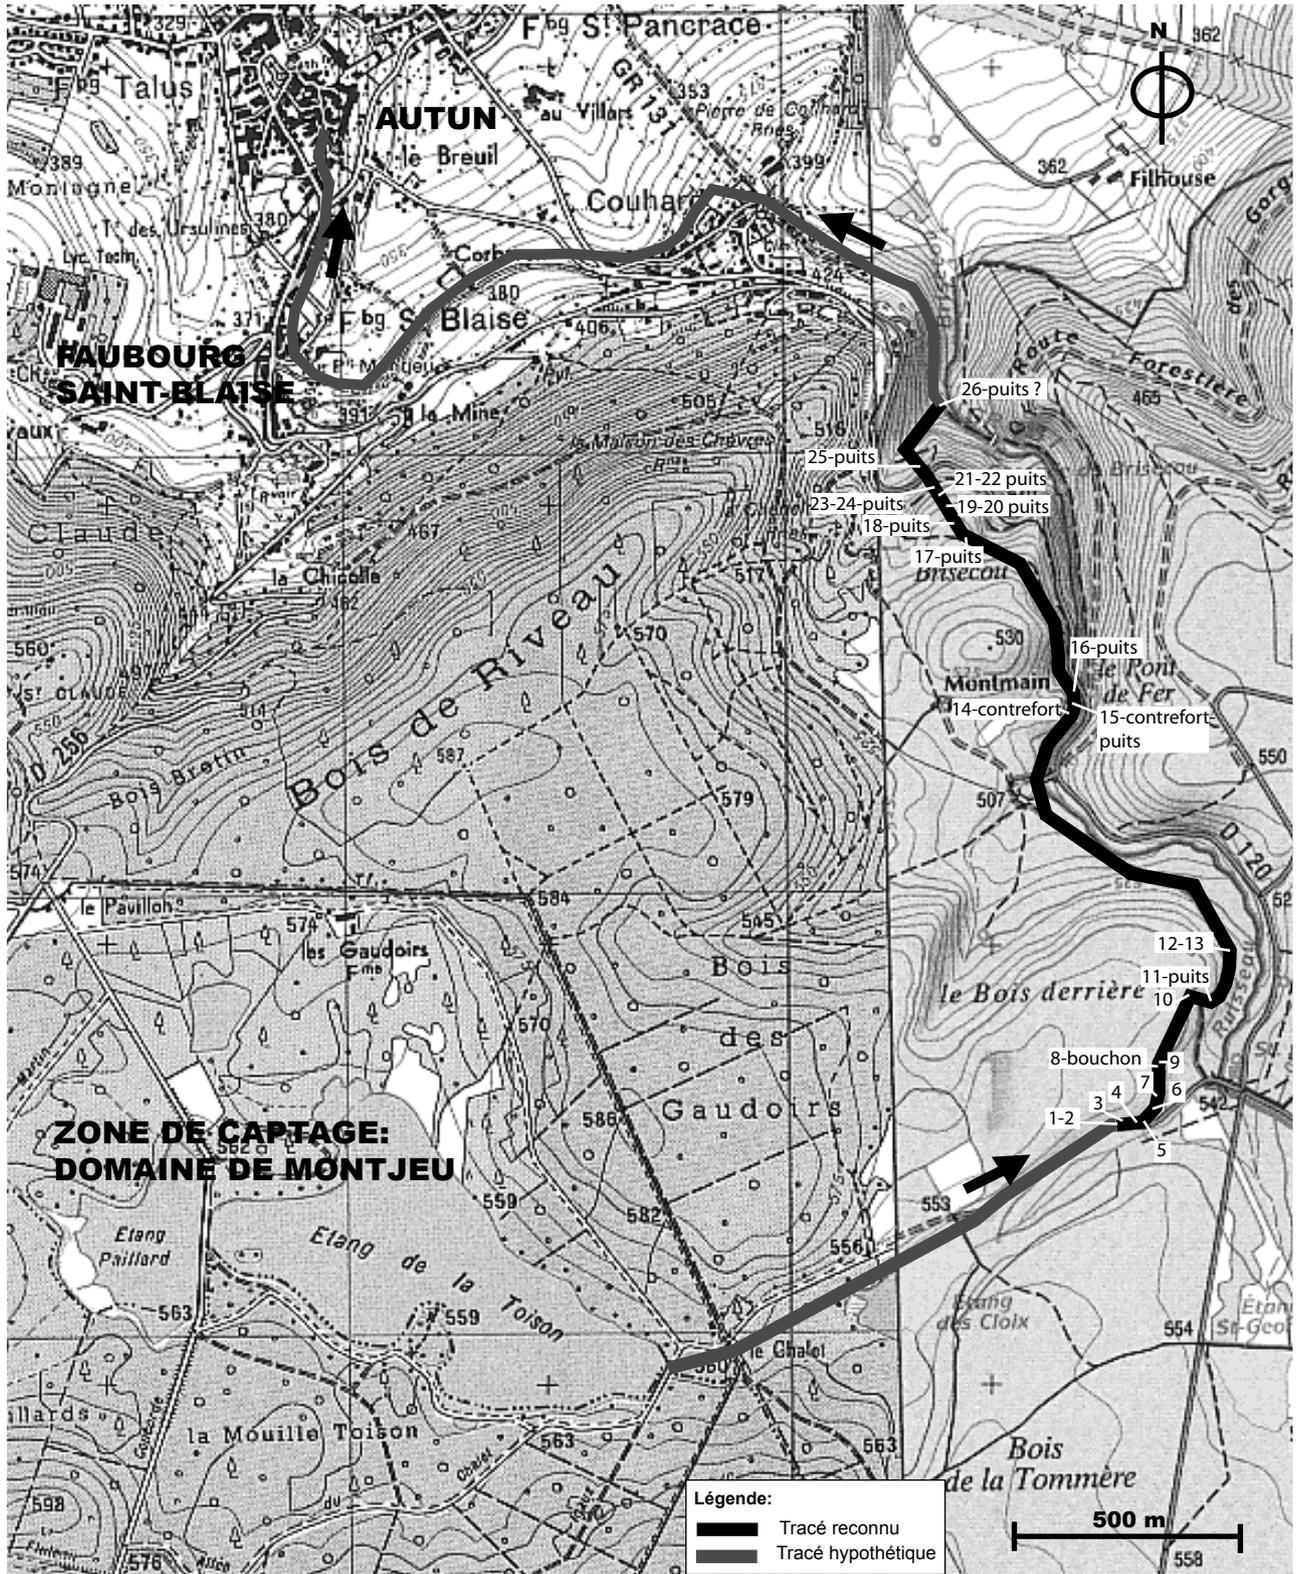
Fig. 2. Tracé de l'aqueduc de Montjeu à Autun et localisation des structures repérées (fond de plan IGN 71 ouest).

L'aqueduc de Montjeu (fig. 2) prend sa source au sud de la ville (FONTENAY, 1889, p. 94), dans les massifs montagneux granitiques, dont le point culminant atteint 668 m d'altitude. Ce véritable réservoir naturel est toujours utilisé aujourd'hui pour alimenter la ville actuelle. Les captages antiques se situent dans le domaine privé de Montjeu, dans lequel les récentes analyses de terrain se sont révélées stériles. La disparition des captages, partielle ou totale, est due aux aménagements modernes (barrages, chemins, parc et château). Seuls les observateurs du XIX^e siècle (FONTENAY, 1889, p. 94) signalent l'existence de sources, réunies dans une canalisation maçonnée au niveau de l'actuel étang Paillard, conduites ensuite par l'aqueduc de Montjeu dans le talweg de l'étang de la Toison.

À 1 000 m de la zone de captage, en dehors du domaine privé, les premiers vestiges apparaissent dans le substrat naturel (point 1, fig. 2 et 3) : deux voûtes distantes de 14 m environ sont partiellement visibles sur 0,60 m de hauteur et 1 m de largeur. Cette zone a fait l'objet d'une opération de terrain en 2006.

En 1991, A. Rebourg réalise une couverture photographique d'un regard (fig. 2, point 8) implanté à 174 m des premiers vestiges reconnus et rebouché depuis (REBOURG, 1998, p. 186, fig. 34). Le regard se présente sous la forme d'une margelle de granite, installée au niveau de la voûte et percée en son centre. Il était obturé par un tampon : il s'agit d'un bloc de granite taillé en forme de bouchon. Deux fragments jointifs gisent à proximité et ont été relevés en 2008 (fig. 6). La partie rectangulaire, signalant le regard en surface, mesure 0,55 m de côté et 0,32 m de hauteur. La partie circulaire, fermant l'orifice, mesure 0,43 m de diamètre et 0,12 m d'épaisseur. Ce dispositif de contrôle⁶ constitue le seul exemplaire connu à ce jour sur l'ensemble du conduit. Ce tampon est d'ailleurs tout à fait comparable à d'autres exemplaires observés en ville, notamment sur l'égout du premier état du *cardo maximus* et sur les égouts du théâtre⁷ (FONTENAY, 1889, p. 112 ; ROIDOT-DELÉAGE, XIX^e siècle, pl. XIX). Pour ne citer que deux exemples, l'aqueduc de Sens (BELGRAND, 1875, p. 218 ; VITRUVÉ, trad. Callebaut 2003, p. 159-160) et certains égouts nîmois (VEYRAC, 2006, p. 245, fig. 243, p. 269, fig. 265) présentent des dalles de regards et des tampons circulaires mais dont la morphologie diffère légèrement.

À 2241 m du parcours, l'aqueduc souterrain est soutenu par sept contreforts (fig. 2, point 14) installés régulièrement sur une distance de 12 m. La mise en œuvre de ce dispositif s'explique par le contexte topographique accidenté : en effet, l'aqueduc circule entre le rocher naturel et une pente abrupte. Ainsi, les constructeurs ont implanté ces contreforts afin d'éviter la détérioration du canal, causée par un affaissement du terrain. Ils sont construits en *opus caementicium*

Aujourd'hui, seuls quatre puits isolés (fig. 2, points 11, 15, 16, 17) ont été repérés en prospection. La cascade compte six puits successifs, attestés avec certitude (points 19-24), et quatre à huit plus hypothétiques (points 25-26). Certains vestiges ne sont que les négatifs de ces anciennes constructions. D'autres, en revanche, conservent des pans de murs encore en élévation. Cependant, la lisibilité des structures s'avère presque nulle en raison de l'importante végétation.

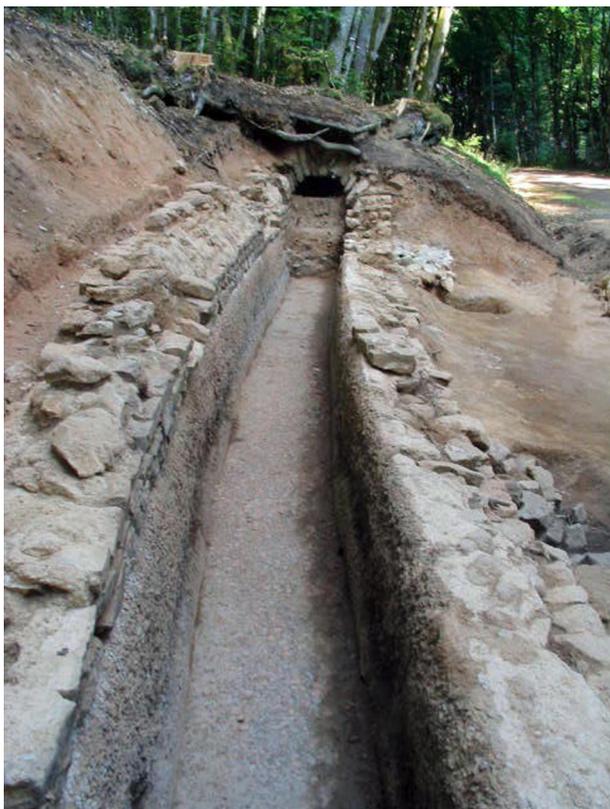
Fig. 4. Canal et tranchée de fondation de l'aqueduc (point 1) à la fin de la campagne de fouilles 2006 (L. Borau).

Il est possible de retracer les différentes étapes de construction de la canalisation. Le travail est organisé par sections horizontales qui se matérialisent très nettement au sein de la maçonnerie (fig. 4 et 5).

Une profonde tranchée de forme trapézoïdale est d'abord creusée dans l'arène granitique naturelle. En dépit d'un dégagement incomplet côté talus et au fond de l'excavation antique (présence d'eau de ruissellement à la base de celle-ci), les dimensions de la tranchée de fondation doivent atteindre 3 m de largeur et 2,70 m de profondeur au minimum.

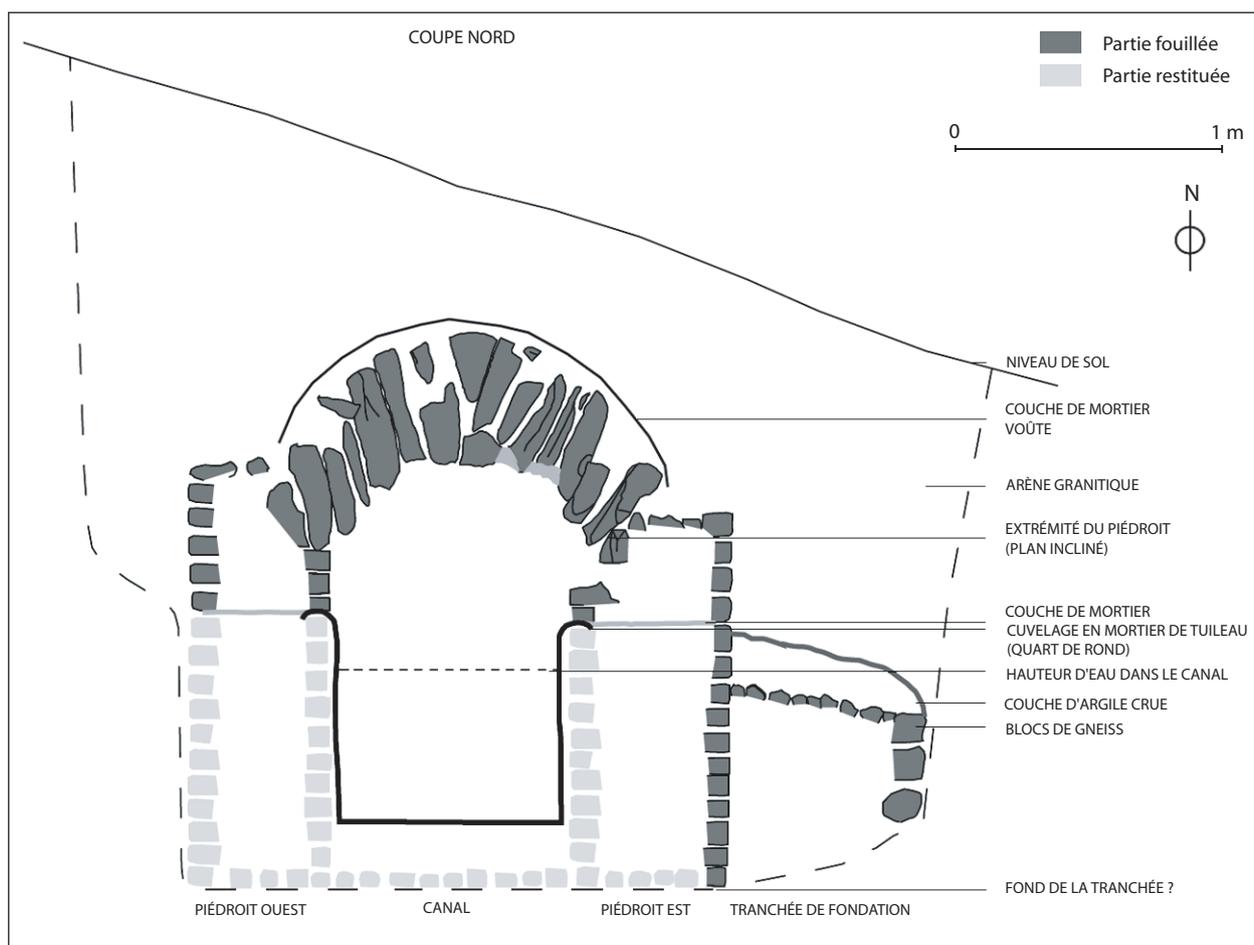
Fig. 5. Coupe nord de l'aqueduc exécutée en 2006 (L. Borau).

Dans cette excavation, la semelle de fondation du canal est construite à partir des deux piédroits délimitant un blocage de moellons lié au mortier soutenant le radier du *specus*.

Les piédroits mesurent 0,30 m de hauteur au minimum en fondation et 0,80 m de hauteur en élévation, soit une hauteur totale de 1,10 m. Les piédroits sont donc plus profonds que le radier de l'aqueduc. L'aménagement du radier a été observé en aval lors de la campagne de 2005 (BORAU, 2005, p. 38).

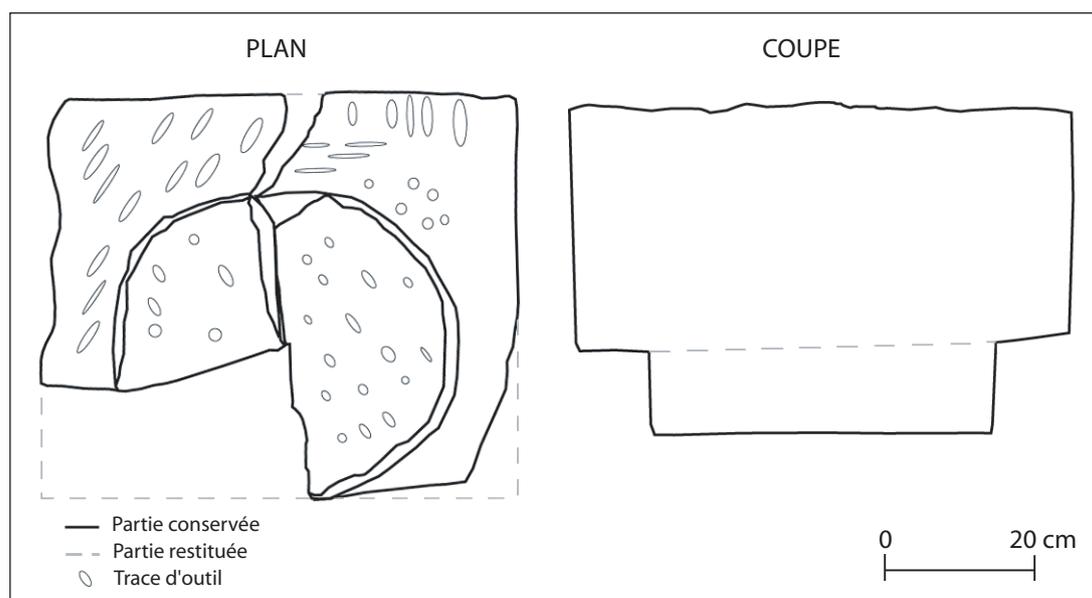
Fig. 6. Plan et coupe du tampon du regard au point 8 (L. Borau).

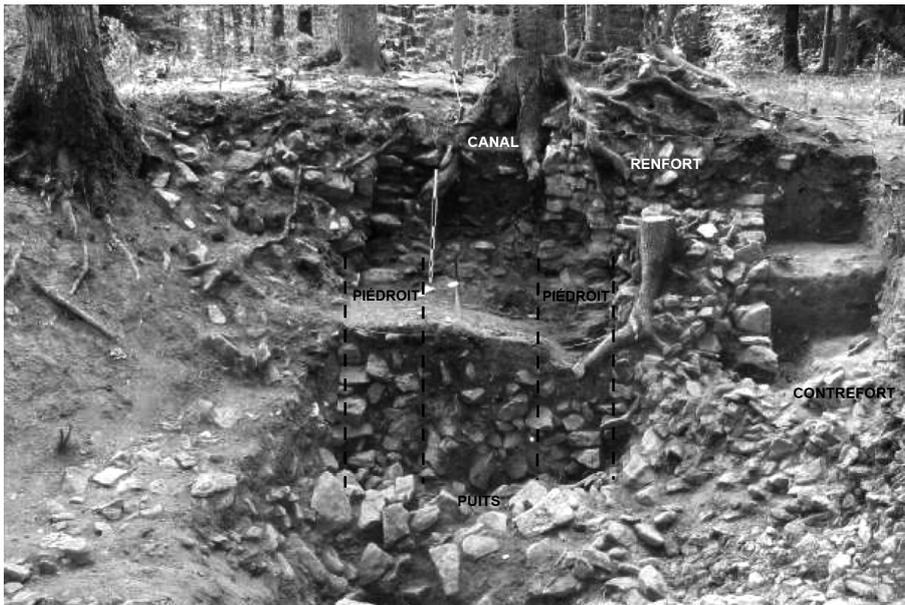
Fig. 7. Premier puits de rupture de pente (point 19) de la cascade à l'issue de la campagne de fouille de 2005 (L. Borau).

En 2005, le premier puits de la cascade a fait l'objet d'une fouille (fig. 2, 7 et 8). Ce dispositif est logiquement implanté à un endroit de forte déclivité. Les difficultés rencontrées au cours de cette campagne (pierrier, souches d'arbres, fouille en palier pour des raisons de sécurité...) ont toutefois limité l'extension et l'approfondissement des sondages.

En amont, le canal d'arrivée de l'aqueduc a été mis au jour. La découverte la plus étonnante est celle de massifs de maçonnerie inédits, disposés de part et d'autre du canal et servant à renforcer toute la construction. Leurs dimensions sont d'ailleurs imposantes : 1,20 m pour le mur de renfort oriental et 1,10 m pour le mur de renfort occidental (longueur

indéterminée). De plus, on observe l'amorce d'un contrefort perpendiculaire au mur de renfort ouest.

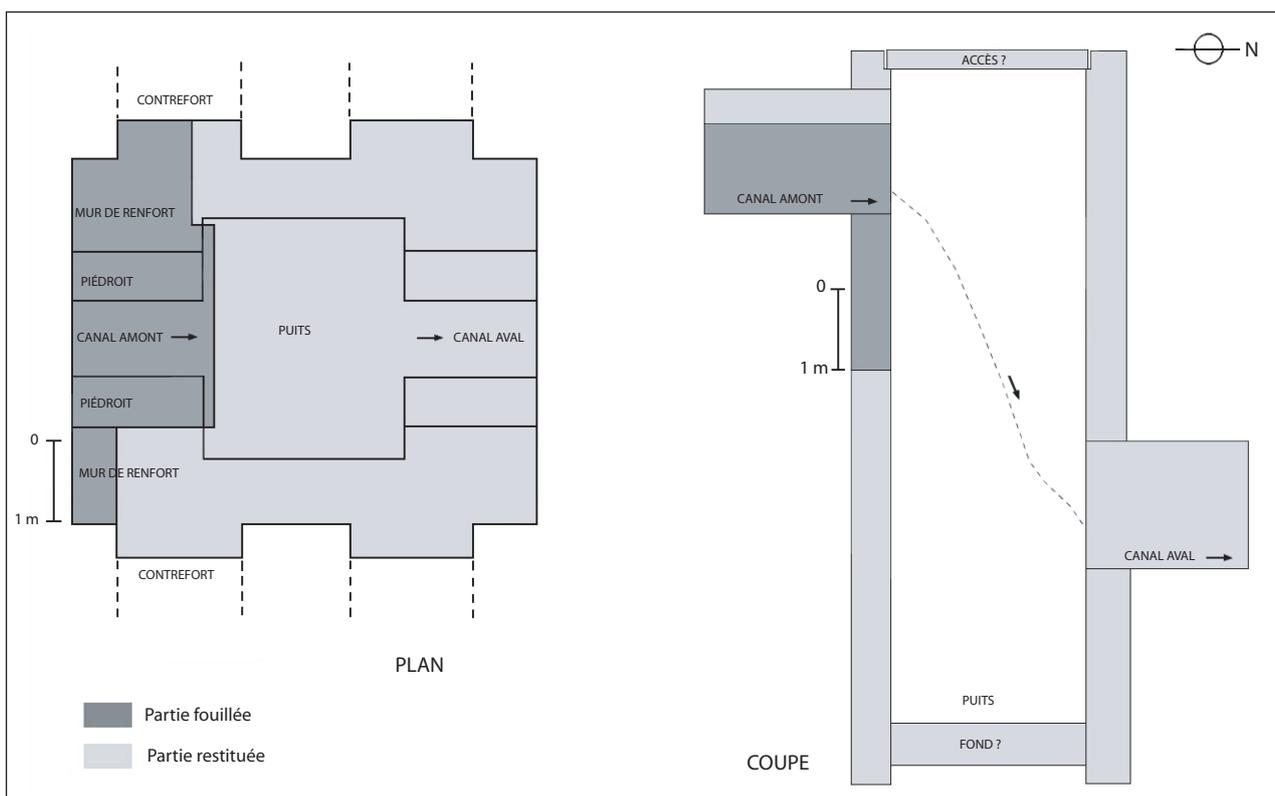
Fig. 8. Plan et coupe restitués du premier puits de rupture de pente de la cascade (L. Borau).

Néanmoins, l'analyse interne du puits proprement dit est incomplète. Seuls les angles méridionaux ont été dégagés en surface, en raison de la profondeur des niveaux de destruction qui empêche pour l'instant une vision d'ensemble du puits.
