Laetitia Borau. Réflexions autour de la construction des puits de rupture de pente des aqueducs : mise en perspective des résultats obtenus à Autun (Augustodunum). Aquitania - Supplément, 2015, Aquitania, Suppl. 33, pp.49-68. hal-01769539

Réflexions autour de la construction des puits de rupture de pente des aqueducs : mise en perspective des résultats obtenus à Autun (*Augustodunum*)

Laetitia Borau

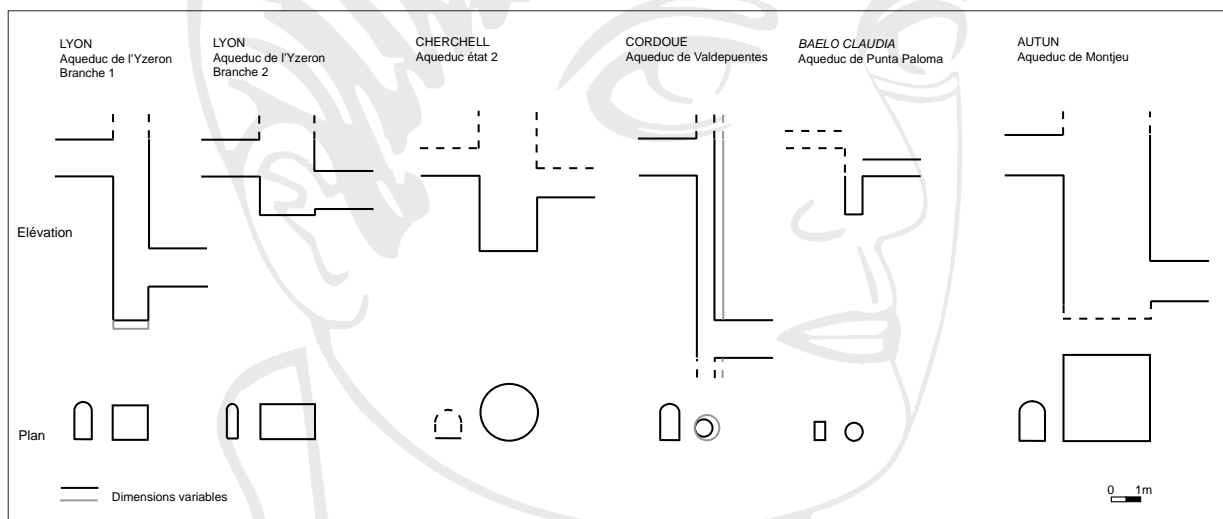
Fig. 9. Comparaisons des puits de rupture de pente du monde romain (DAO L. Borau).

L'examen attentif de quelques exemples du monde romain (fig. 9) permet de se faire une meilleure idée des caractéristiques techniques de ces puits de rupture de pente. S'appuyant sur les travaux de C. Germain de Montauzan⁵², J. Burdy apporte un nouvel éclairage à la connaissance des aqueducs lyonnais⁵³. Sur la branche de Grézieu de l'aqueduc de l'Yzeron, J. Burdy⁵⁴ a dégagé des puits de rupture de pente : la partie amont du canal (1,26 x 0,60 m) en contact avec le puits, a le plus souvent disparu. Les puits carrés mesurent 1,17 m de côté. L'épaisseur des murs ne dépasse pas 0,60 m. Conservés sur 3,25 m de hauteur, ils devaient atteindre à l'origine 6 m de profondeur. La hauteur séparant le canal amont du canal aval est estimée à 2,50 m et le puits est encore plus profond de 1,35 m. Sur la branche de Vaugneray de ce même aqueduc⁵⁵, un puits de 1,90 x 1,14 m a été mis au jour. Le canal amont n'était pas conservé et le fond ne se situait qu'à 0,19 m par rapport au canal aval. L'élévation totale atteignait 1,30 m. La différence de niveau entre les deux canalisations est estimée à 2,50 m, semblable au tronçon précédent. J. Burdy⁵⁶ estime qu'il existait, sur la première branche, une cinquantaine de puits, distants de 30 à 100 m sur une longueur totale de 2 km et sept puits espacés de 40 m environ sur la branche de Vaugneray⁵⁷.

Si l’on met en perspective les puits des différents aqueducs, on constate une très grande disparité des données, mais on distingue aussi plusieurs points communs (fig. 8 à 10).

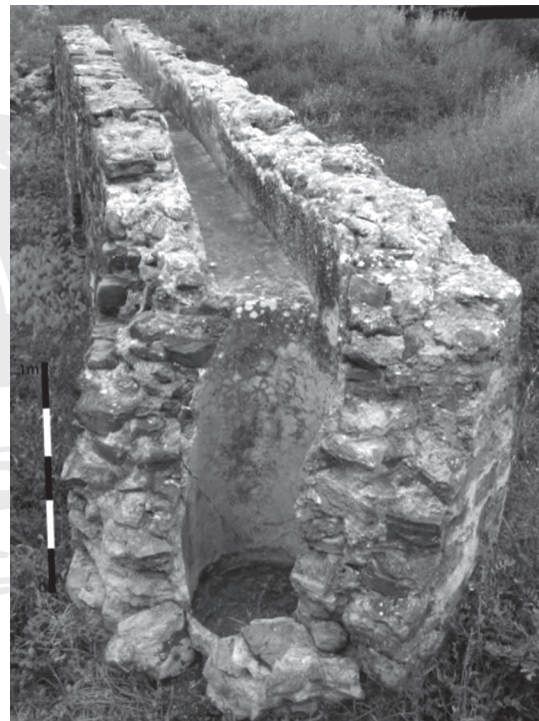
Fig. 10. Puits de rupture de pente en amont du pont Chorrera de l’aqueduc de Punta Paloma (cl. L. Borau).

À *Baelo Claudia*⁶⁹, un puits est positionné dans un contexte similaire au conduit précédent : implanté en amont du pont de Chorrera de l'aqueduc de Punta Paloma, il mesure 0,60 m de diamètre et 1,25 m de profondeur par rapport au canal aval (le canal amont s'est effondré). Ses parois épaisses de 0,50 m sont enduites intérieurement de mortier de tuileau. Le diamètre du puits en amont du pont de Churriana est identique. Le canal mesure 0,30 m de largeur pour une hauteur de 0,60 m environ. En revanche, le puits observé sur l'aqueduc de Realillo est plus imposant et mesure 0,90 m de diamètre.
