## **Pons, “ le château ” (Charente-Maritime), Document final de synthèse**

Novembre 2012  
Rapport final d'opération

### [Le Château]

Fouille programmée 2009

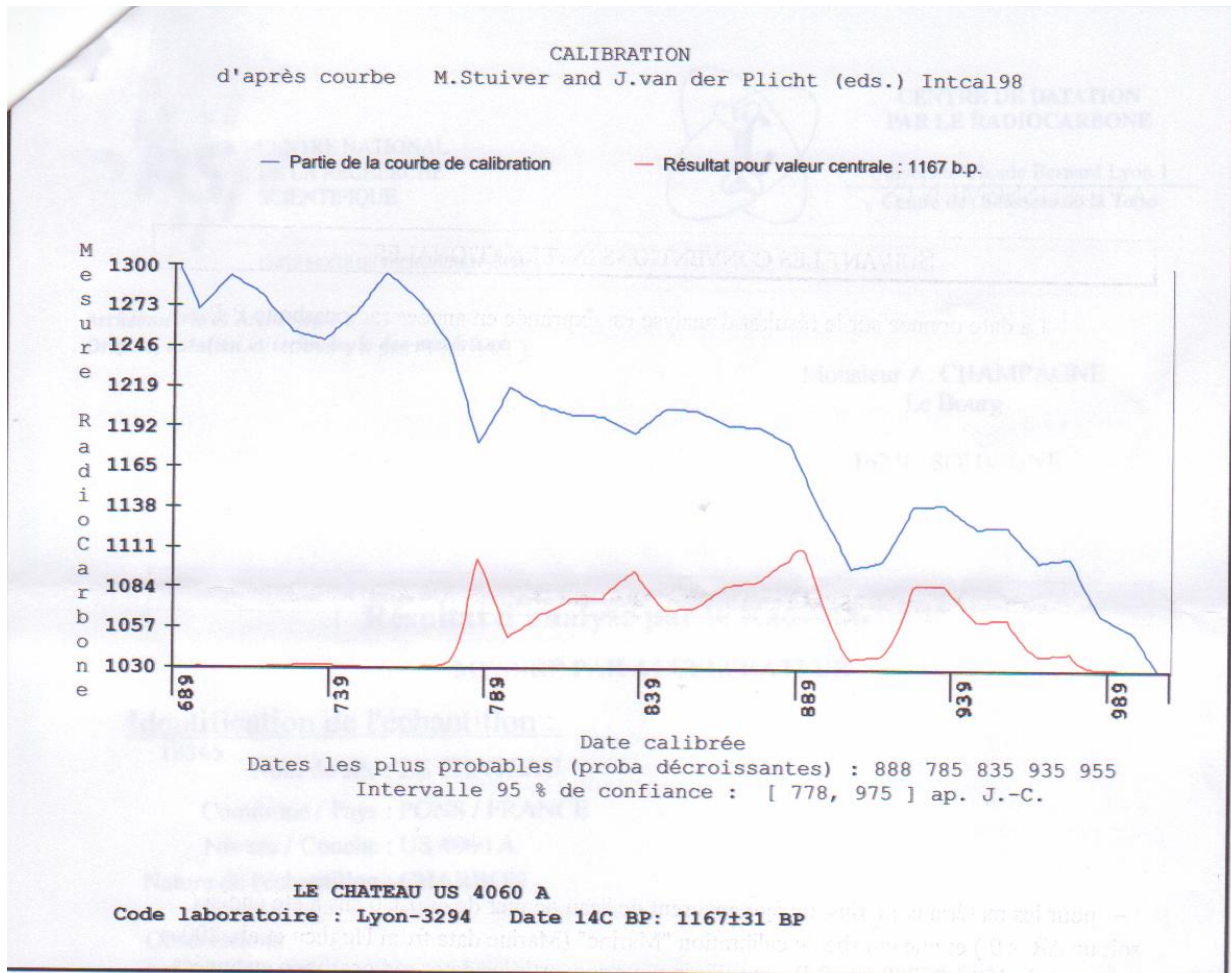
Résultat de l'analyse :

Age 14C BP : 1167 ± 30      Age calibré en 778 - 975 ap. J.-C.
