Pons, “ le château ” (Charente-Maritime), Document final de synthèse

Novembre 2012
Rapport final d'opération

Pons

Fouille programmée 2009

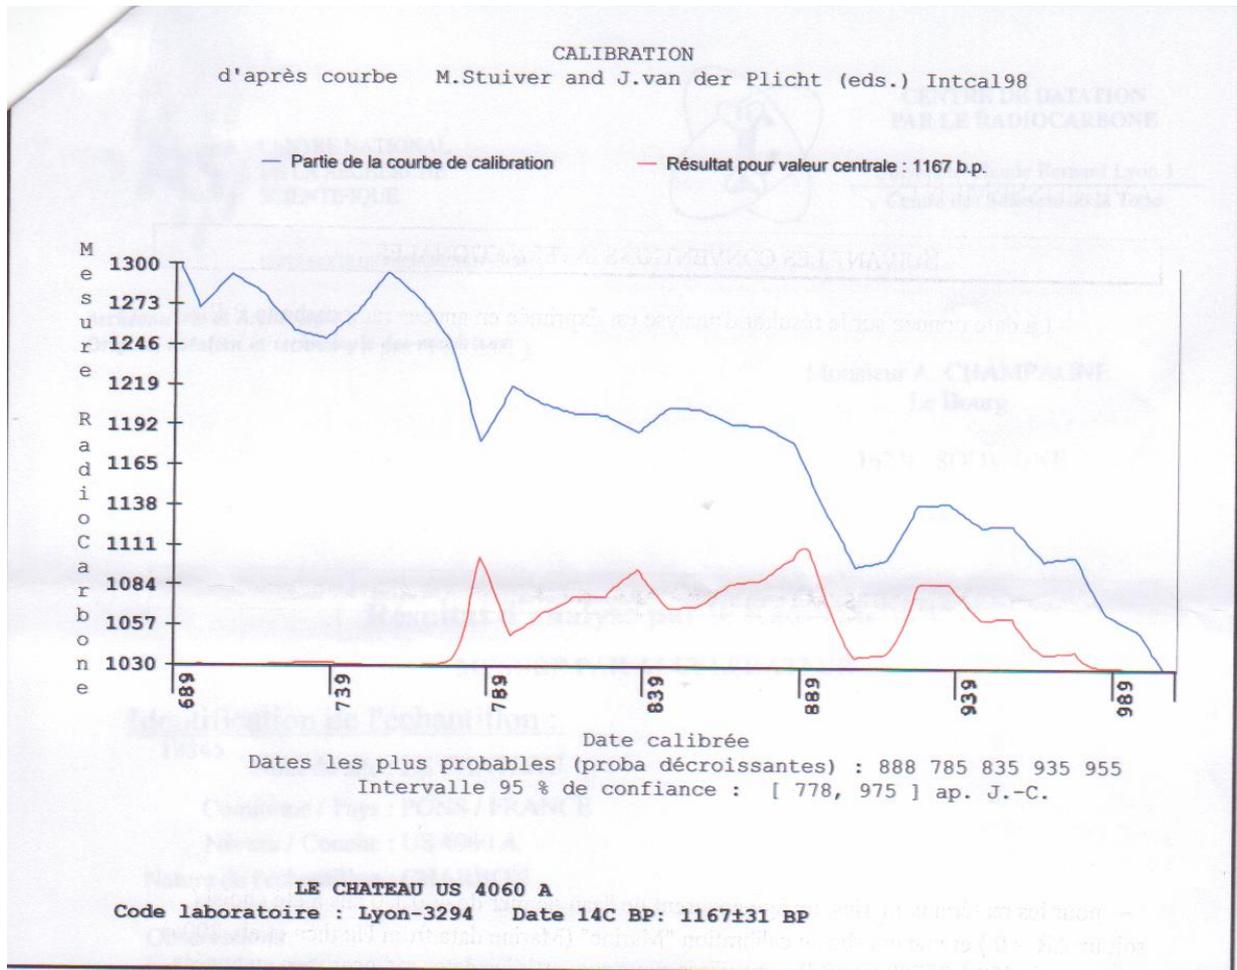
Code laboratoire : Lyon-3294

Age ^{14}C BP : 1300 ± 35

Age calibré : de 661 à 777 ap. J.-C.
