## Pons : le château, expertise archéologique

**PONS**  
*Le château*  
**Expertise**  
**archéologique**

*(CHARENTE-MARITIME)*  
*N° de site : 17 283 0039*

**Document final de synthèse d'évaluation**

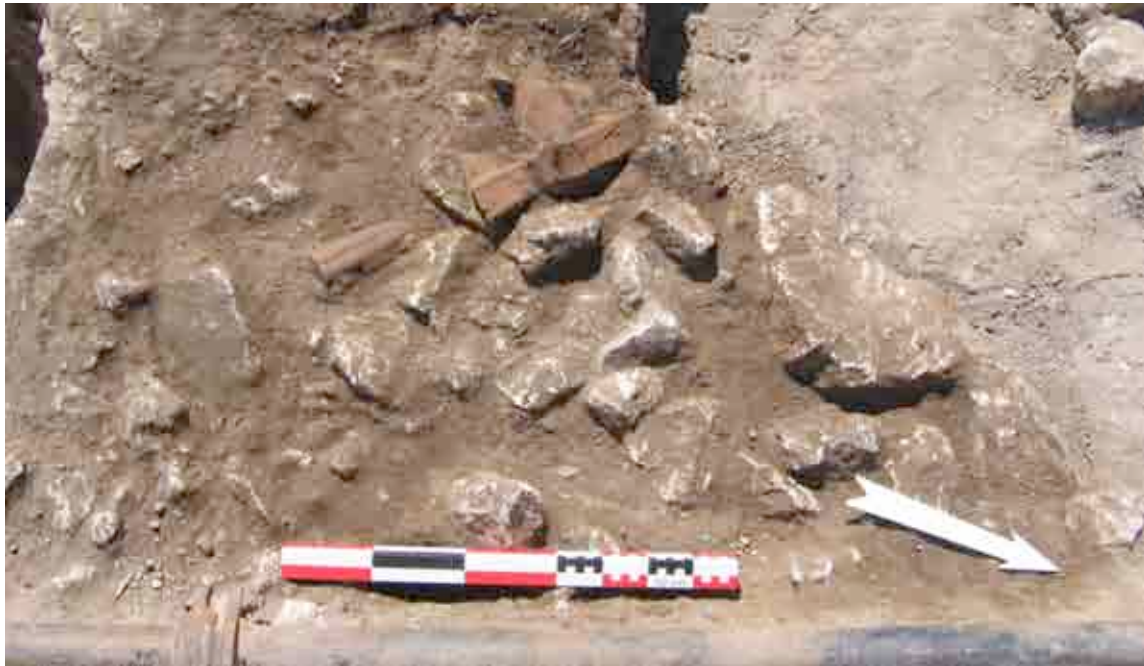
*Cliché 1 : Sol gaulois, US 1068, et lèvre de Dressel 1A*

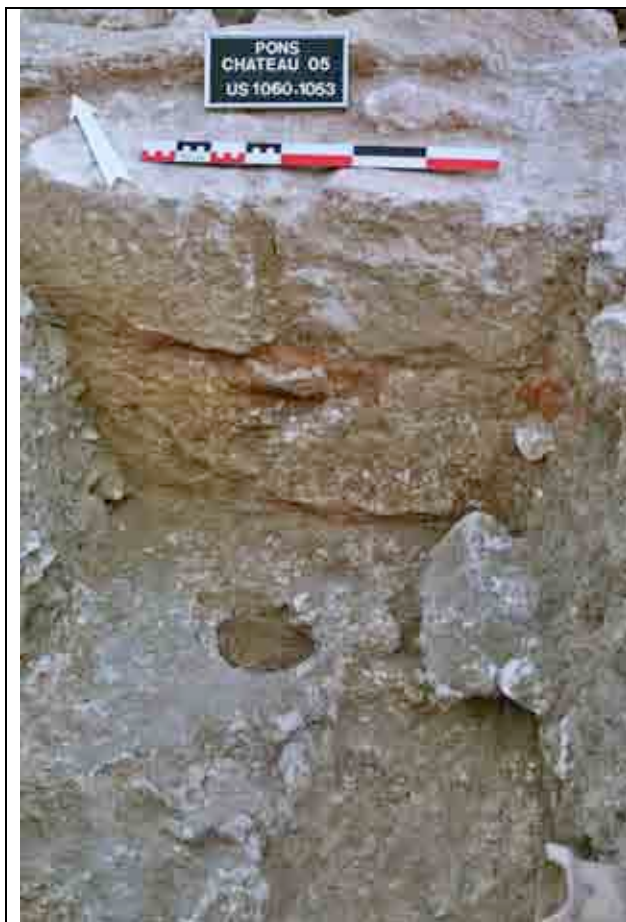
*Cliché 2 : Trou de poteau 1053 et mur moderne 1060*

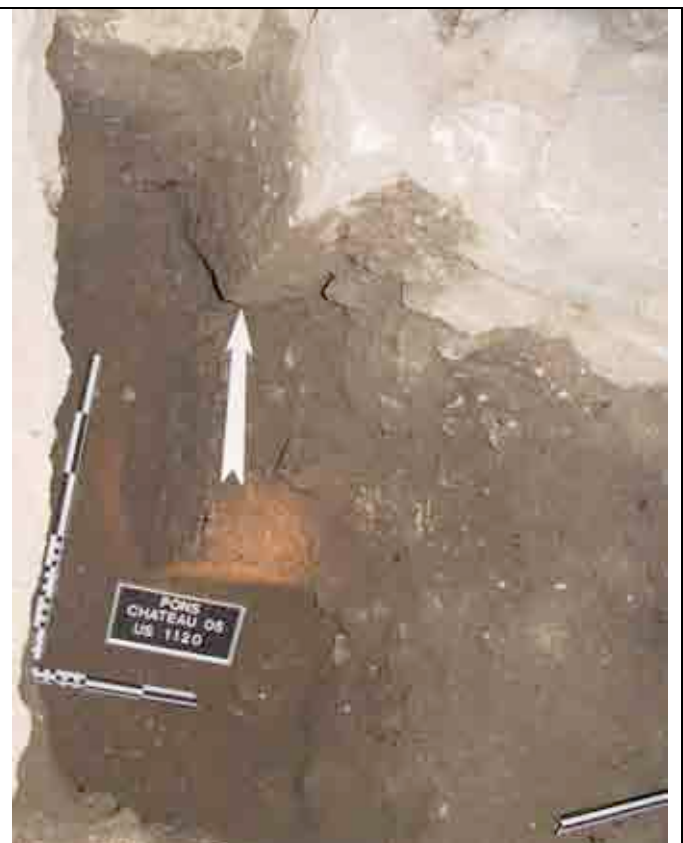
*Cliché 3 : Détail structure 1085 : murs médiévaux 1100 et 1120*

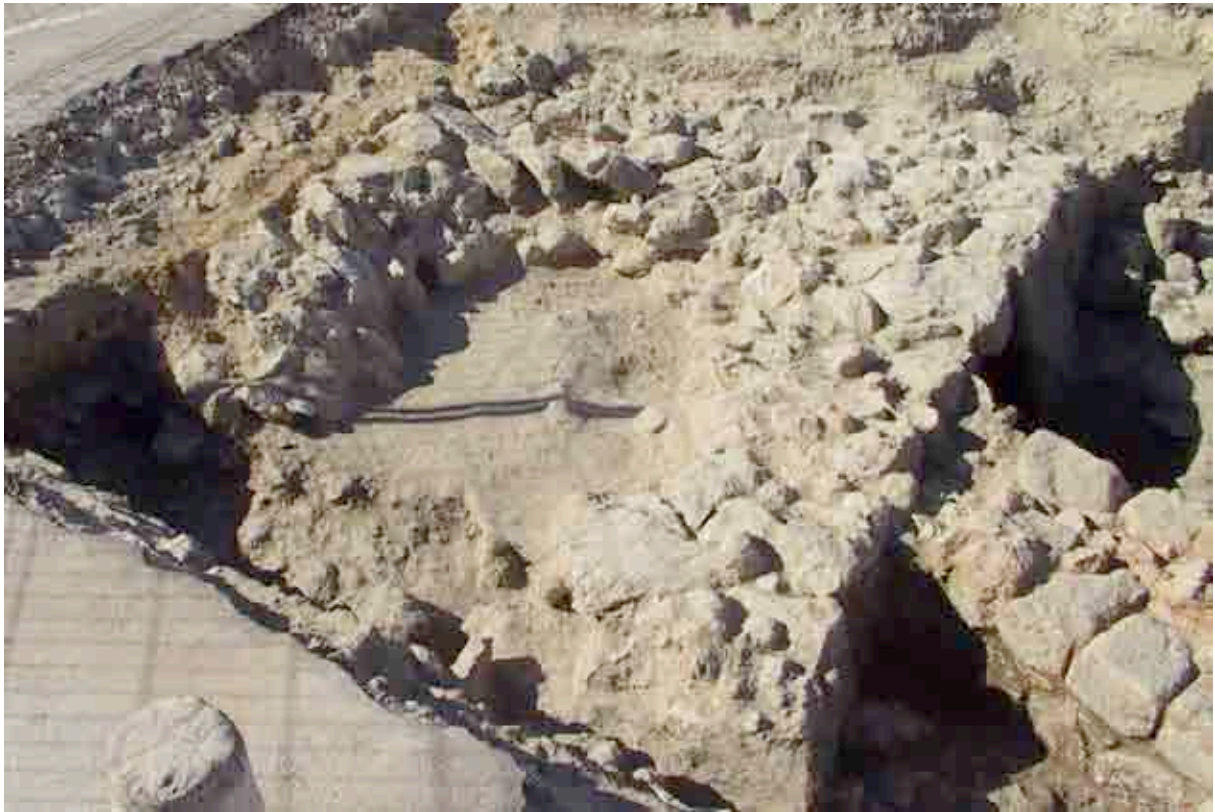
*Cliché 4 : Fondation de l'enceinte castrale (US1130) (vue vers le nord)*

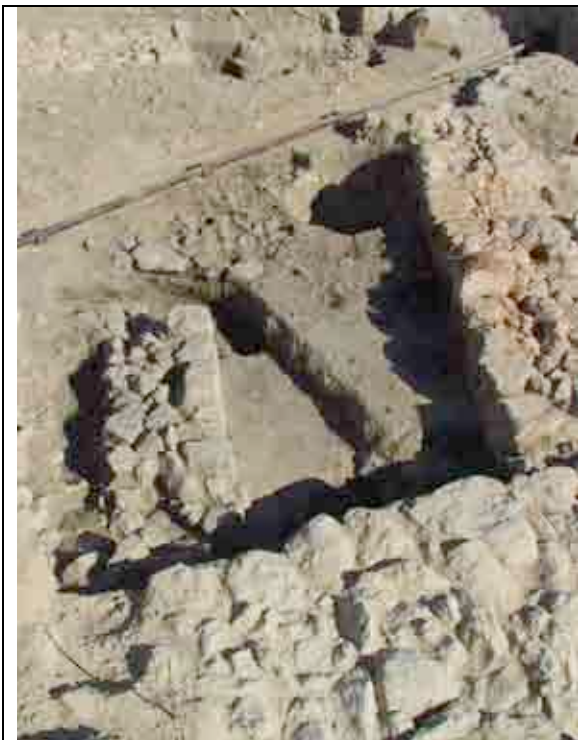
*Cliché 5 : Mur 1110 vue vers l'ouest*

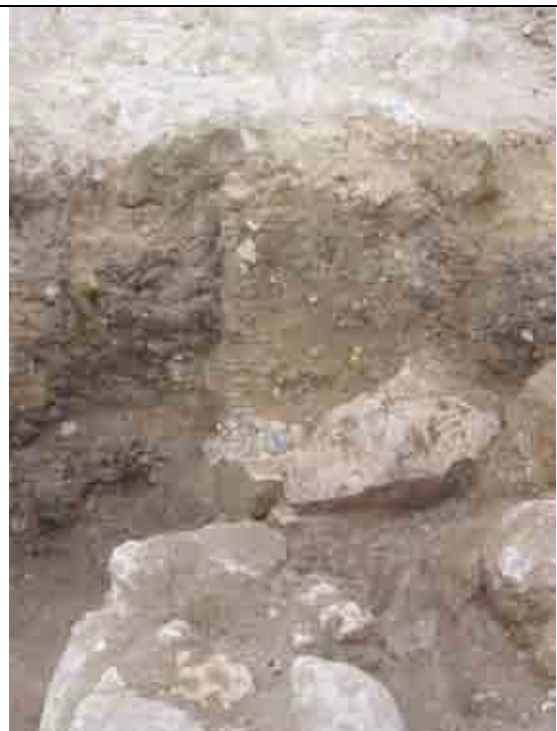
*Cliché 6 : Trace d'arrachement d'une pierre de 1110 sur 1130*

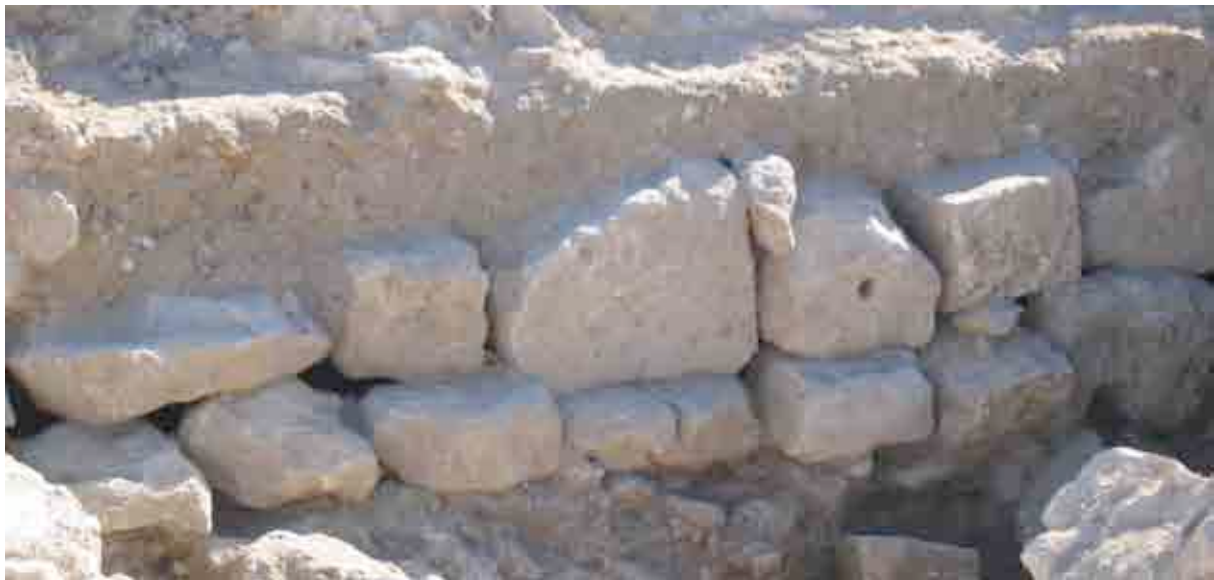
*Cliché 8 : Canalisation US 1040, vue vers le sud, pierre avec trou de verrou et pierre d'angle*

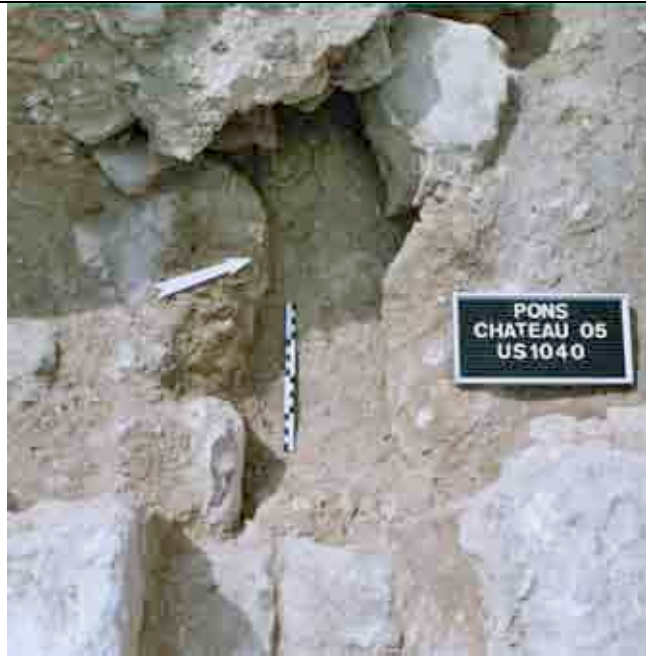
*Cliché 9 : Canalisation 1040 sans son dallage de couverture*

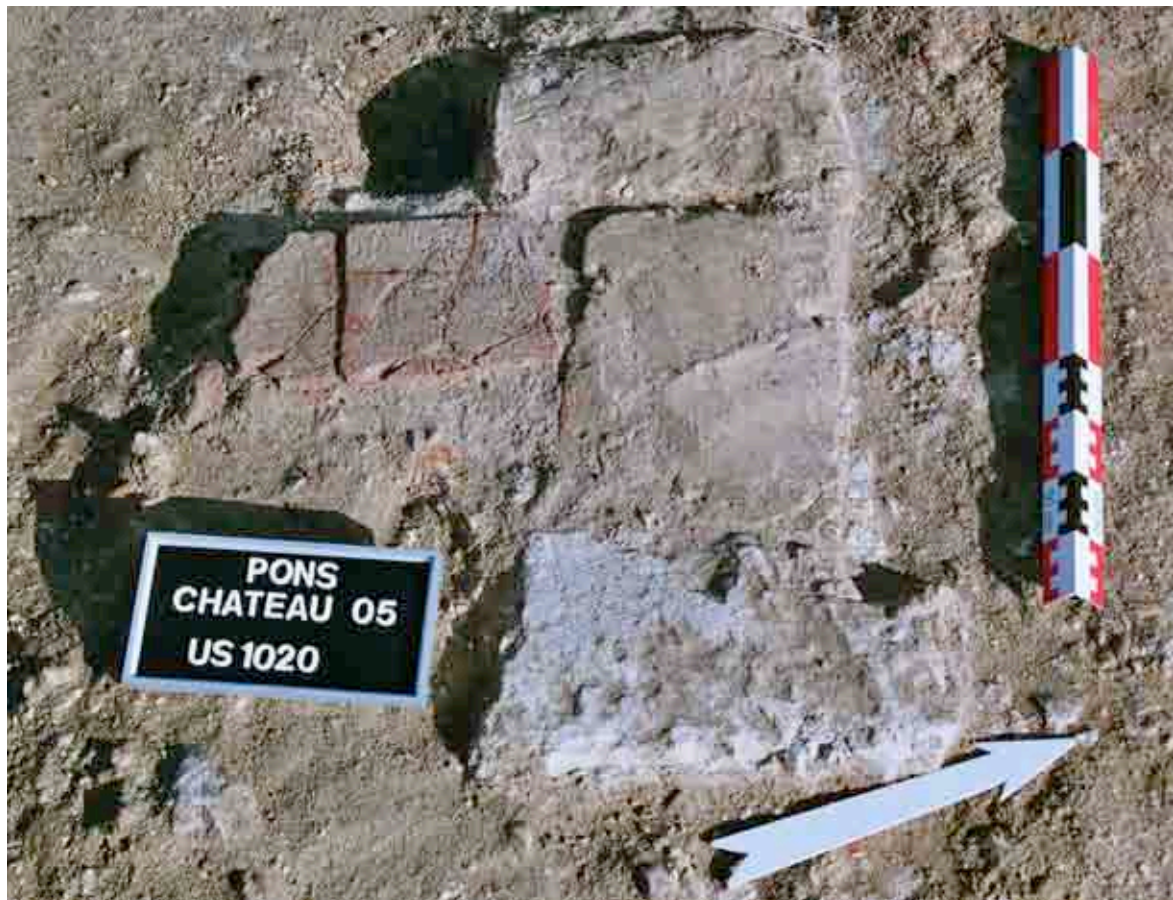
*Cliché 11 : Niveau de sol 1020*

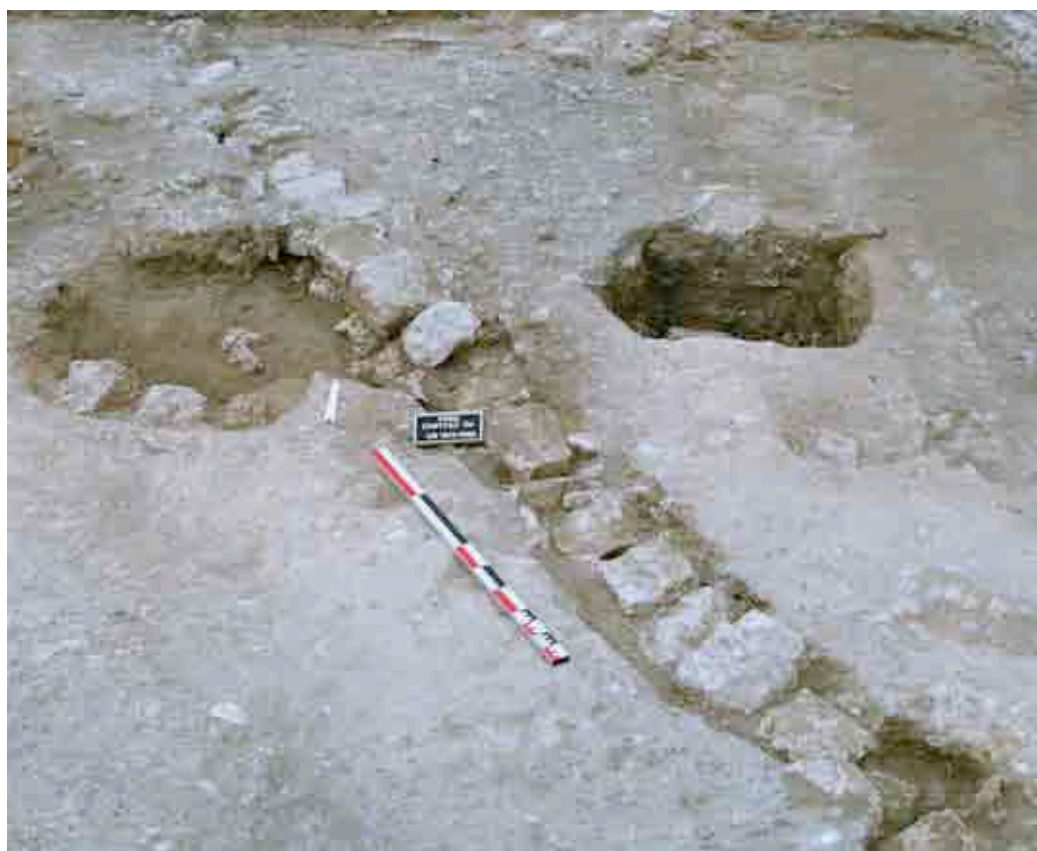
*Cliché 13 : Canalisation 1030, entourée des fosses 1008 à l'est et 1011 à l'ouest*

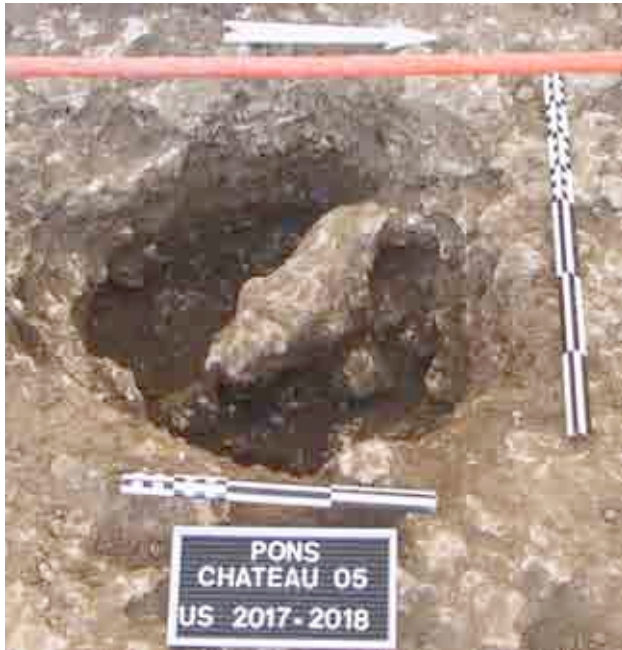
*Cliché 14 : trou de poteau 2017*

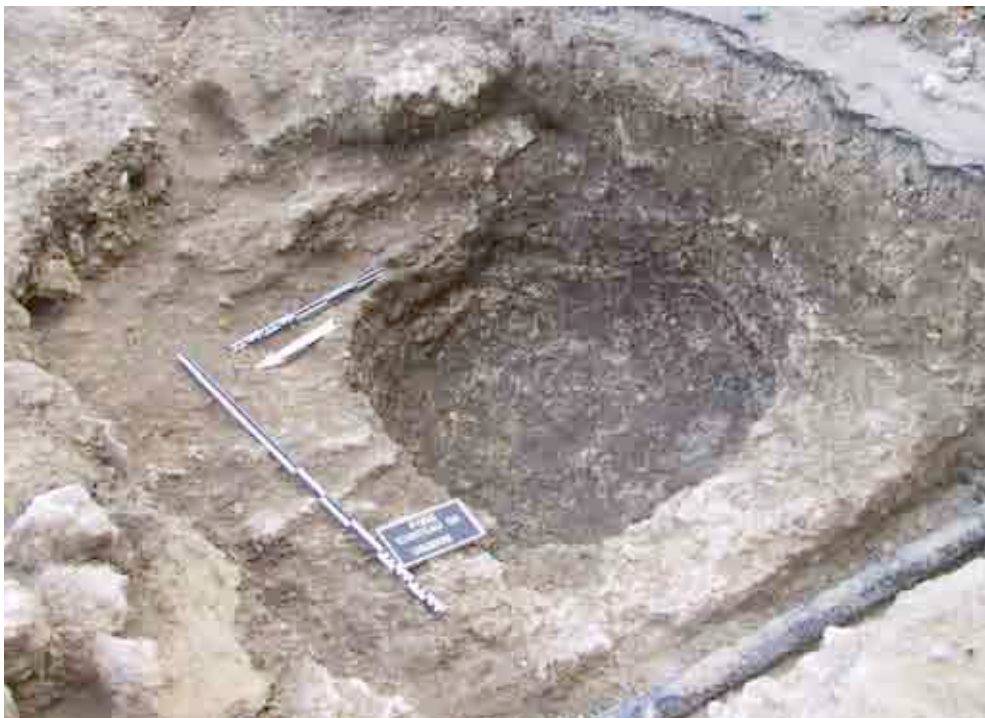
*Cliché 16 : silo médiéval 2059, recoupé par un creusement contemporain US 2009*

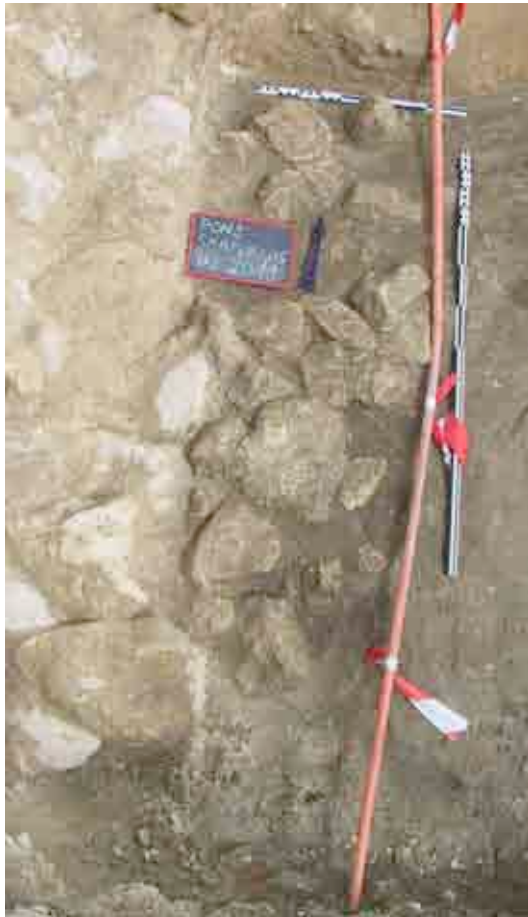
*Cliché 17 : solin ou fondation  
haut médiéval, US2011*

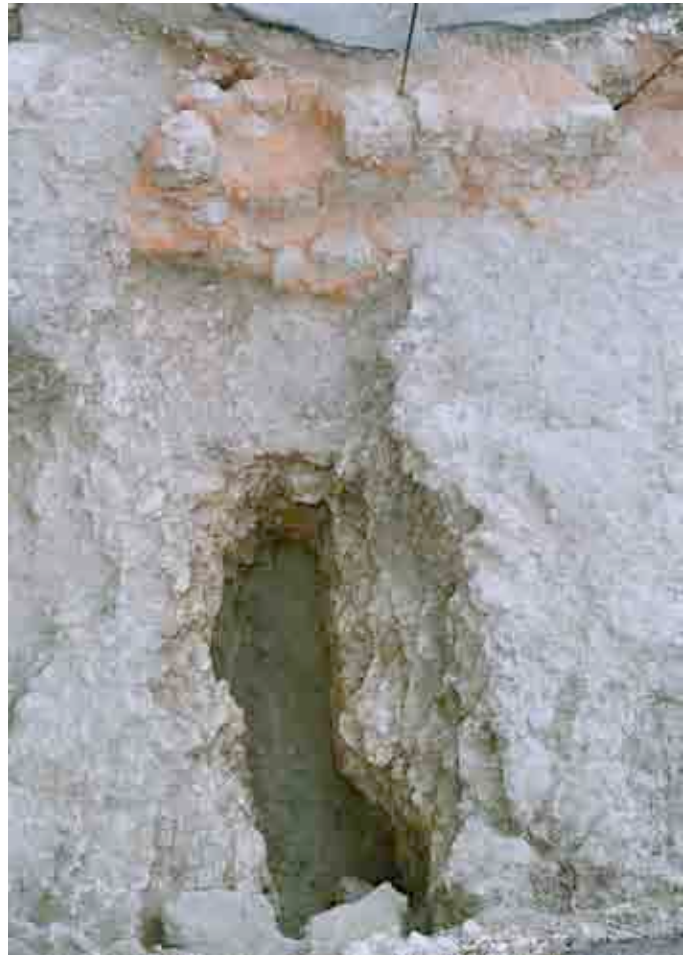
*Cliché 18 : Creusement 2064 et en haut, mur  
rouge 2040*

Si aucun des trous de poteau évoqués précédemment ne peut être associé à ces silos par manque de mobilier et de relation stratigraphique, il en va différemment du creusement 2064 (cliché 18). Situé sur la fissure naturelle 2034, dont il suit l'orientation nord-sud, et recoupant le niveau de terre noire 2069, sa profondeur est variable : 20 cm., avec des renforcements dans la fissure atteignant 60 cm. (fig. 12). Son plan est assez régulier, avec un léger élargissement au sud (80 cm., jusqu'à 1,2 m.). La présence du creusement contemporain 2009 ne permet pas d'être affirmatif quant à la limite sud-ouest. Le comblement 2033 (cliché 36)<sup>19</sup>, composé de gros blocs non taillés (moitié sud), de cailloux (au centre) et de terre fine grise, a fourni des tessons glaçurés datables des XIIe-XIIIe s. (ainsi qu'une lèvre du haut Moyen Age), datation probable de la chemise du donjon (US 2030), située à seulement 15 cm. plus à l'ouest<sup>20</sup>. L'absence de relation stratigraphique ne permet pas d'être affirmatif, mais le creusement 2064 peut être le négatif d'une structure (mur, solin) récupérée lors de la construction du donjon et de sa chemise, datés actuellement de la 1<sup>ère</sup> moitié du XIIIe s. Cette structure peut être contemporaine ou à peine postérieure aux silos.

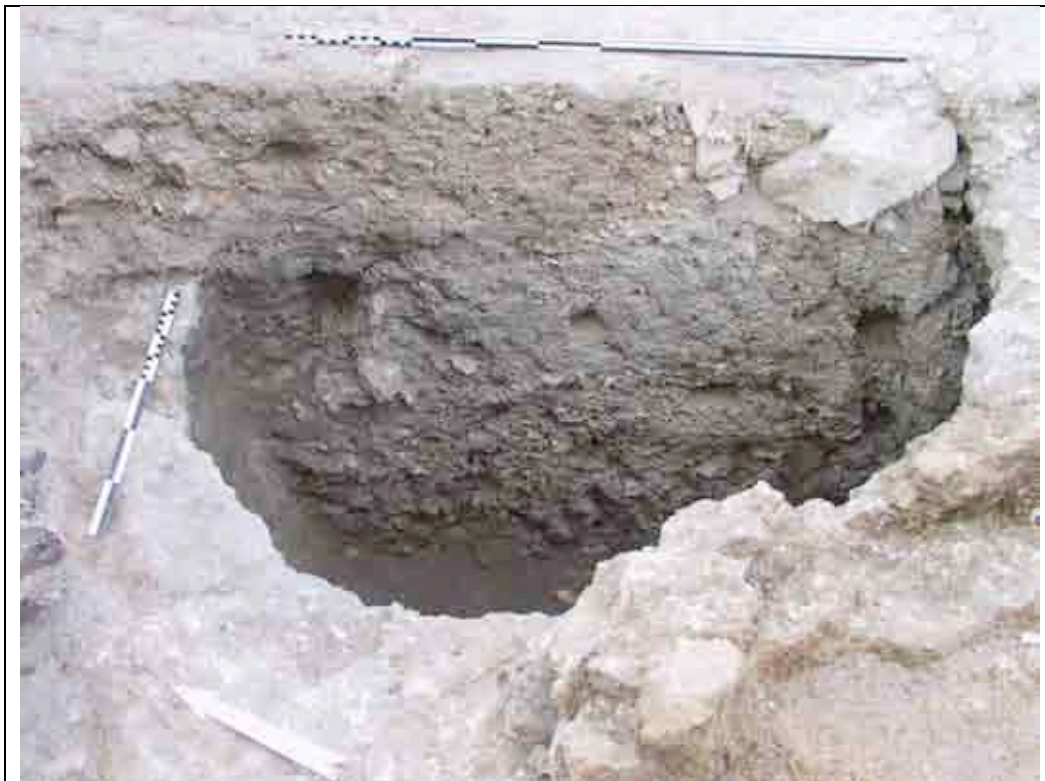
*Cliché 19 : silo médiéval 2077*

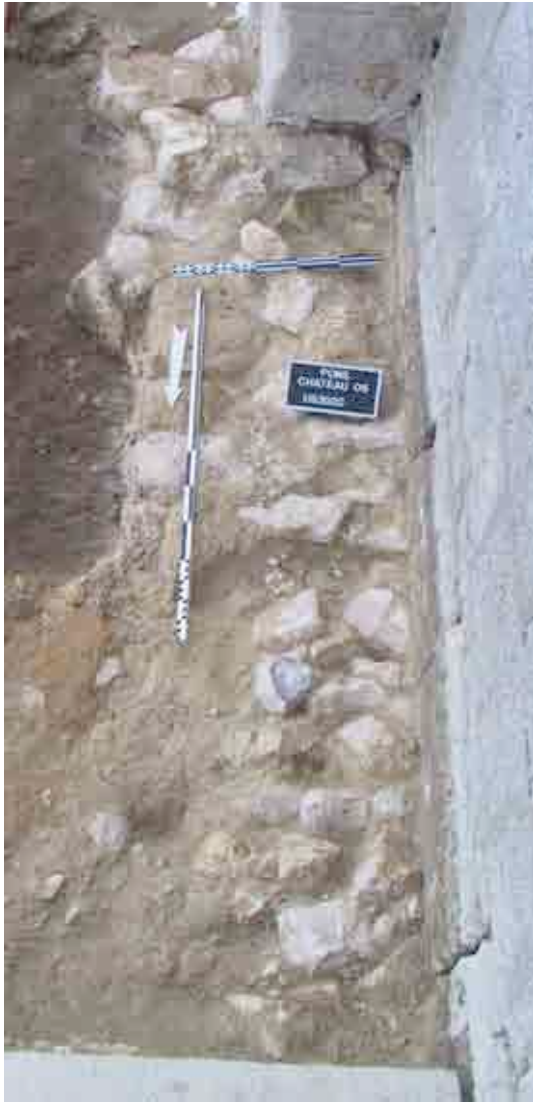
*Cliché 20 : fondation 2020 du donjon*

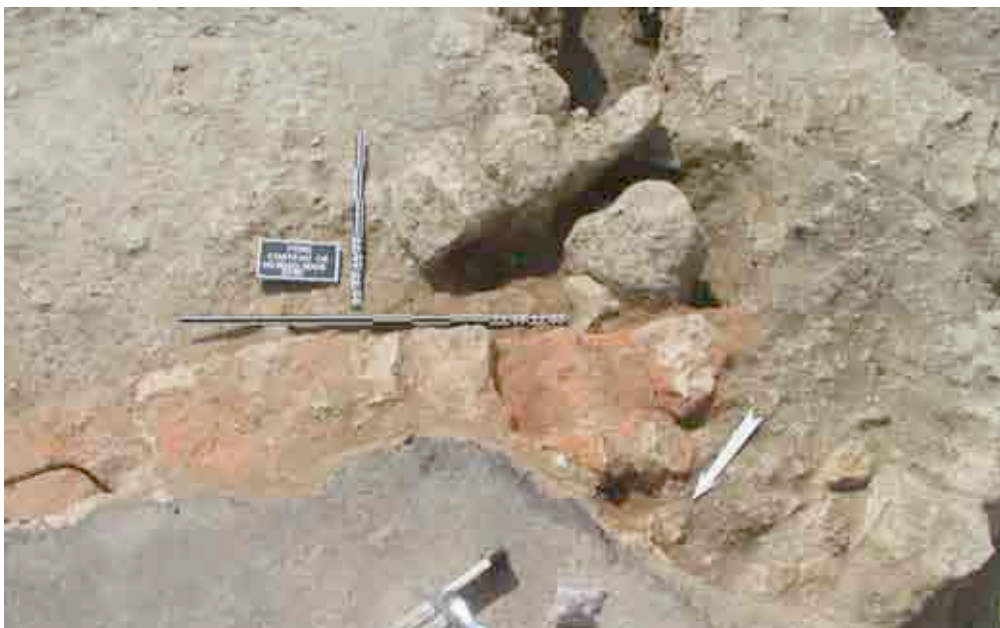
*Cliché 22 : mur moderne 2040*

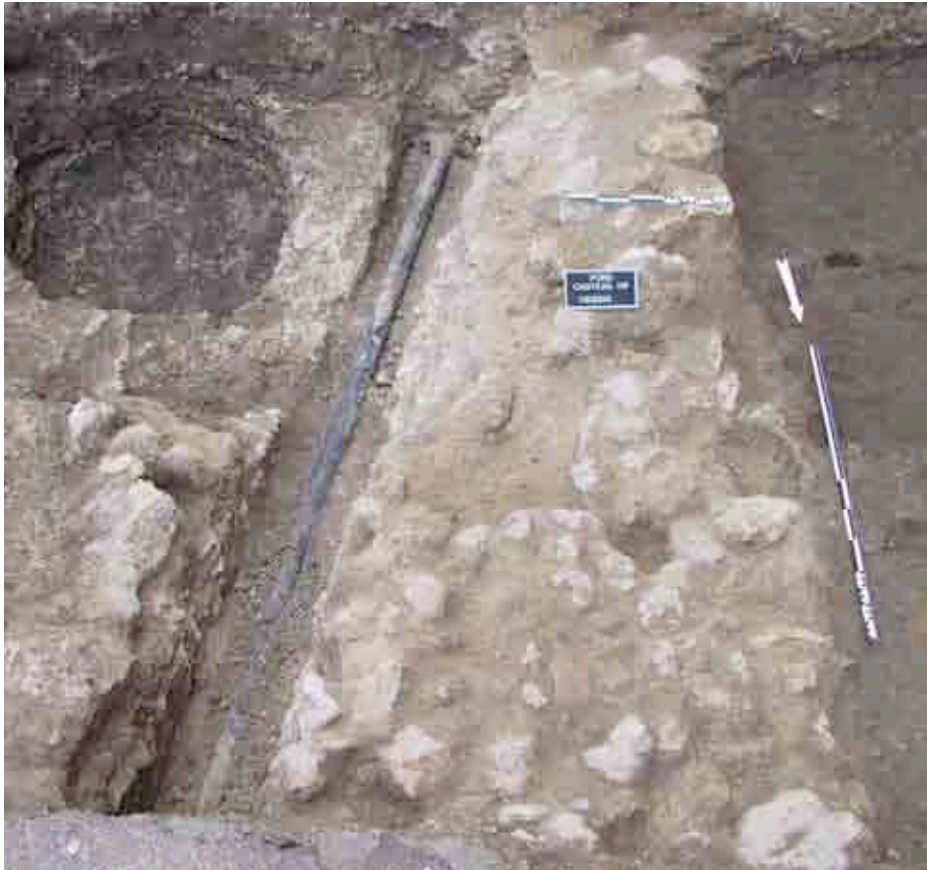
*Cliché 23 : mur 2030, chemise du donjon*

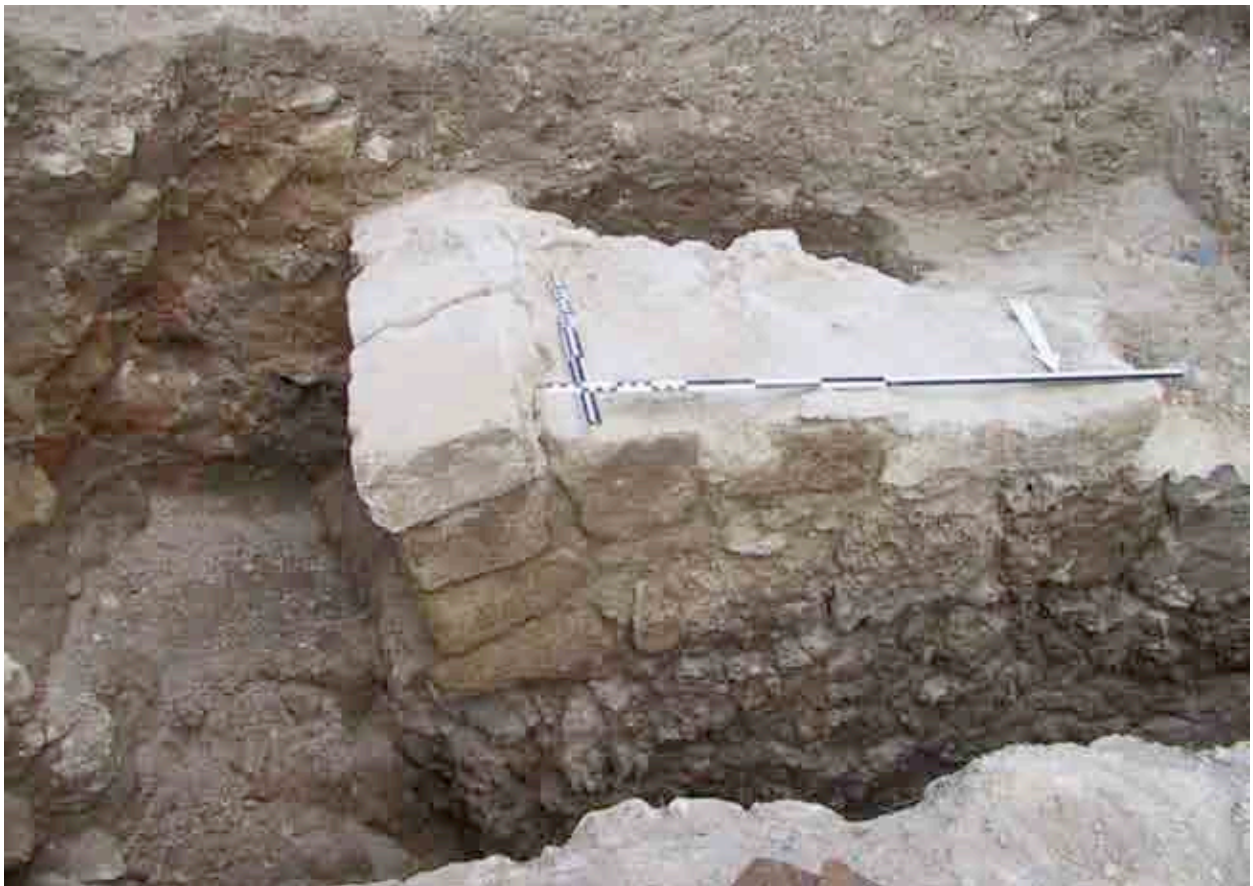
*Cliché 24 : mur 2080, latrine ?*

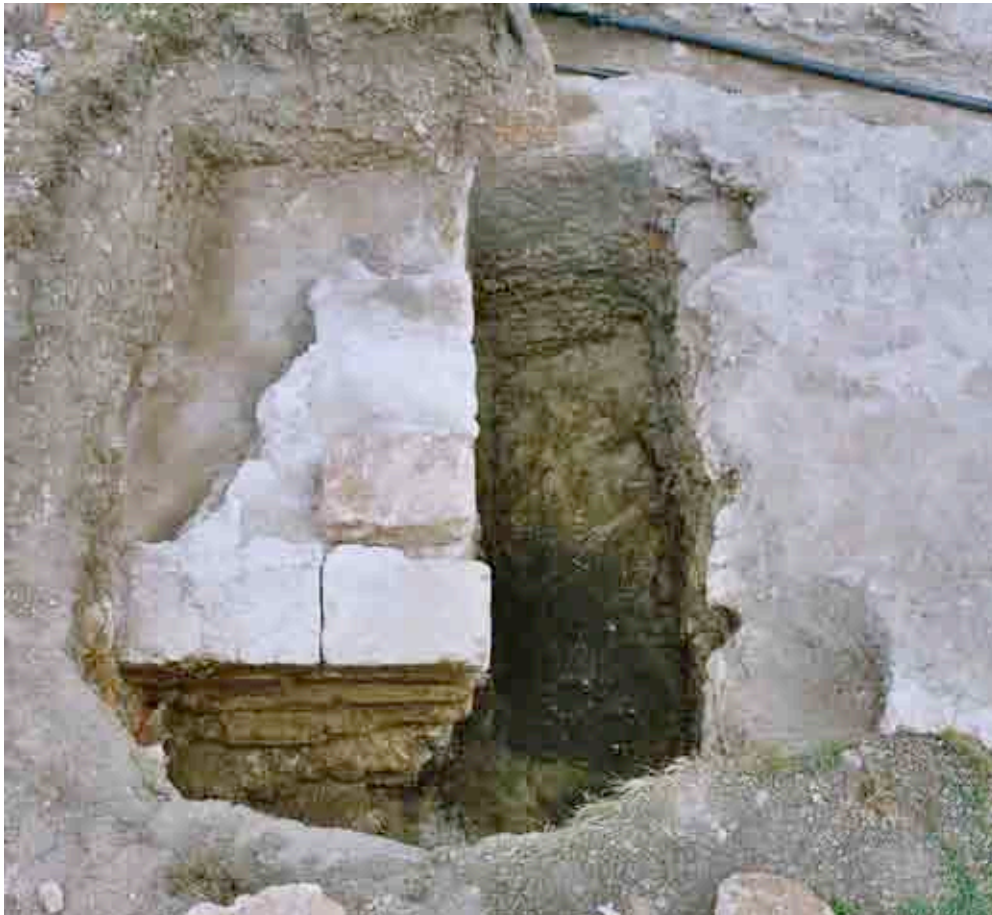
*Cliché 25 : murs 2050 et 2080, latrine ?*

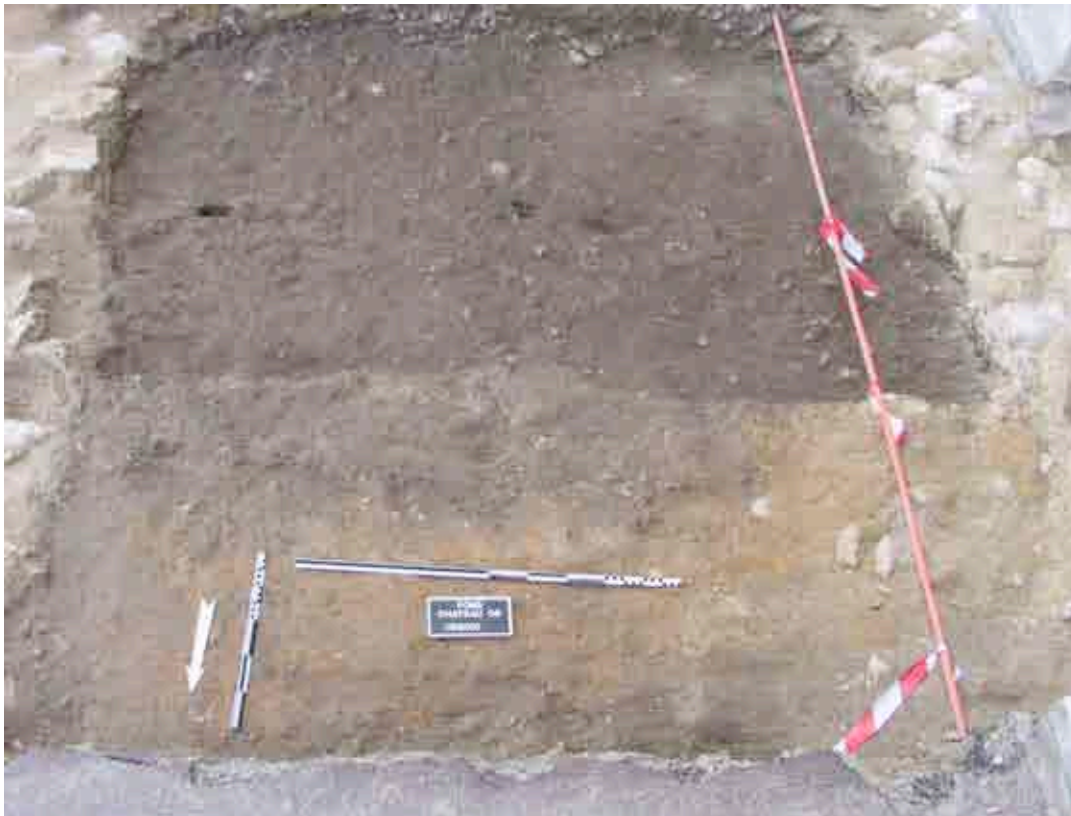
*Cliché 26 : fondation du mur 2010*

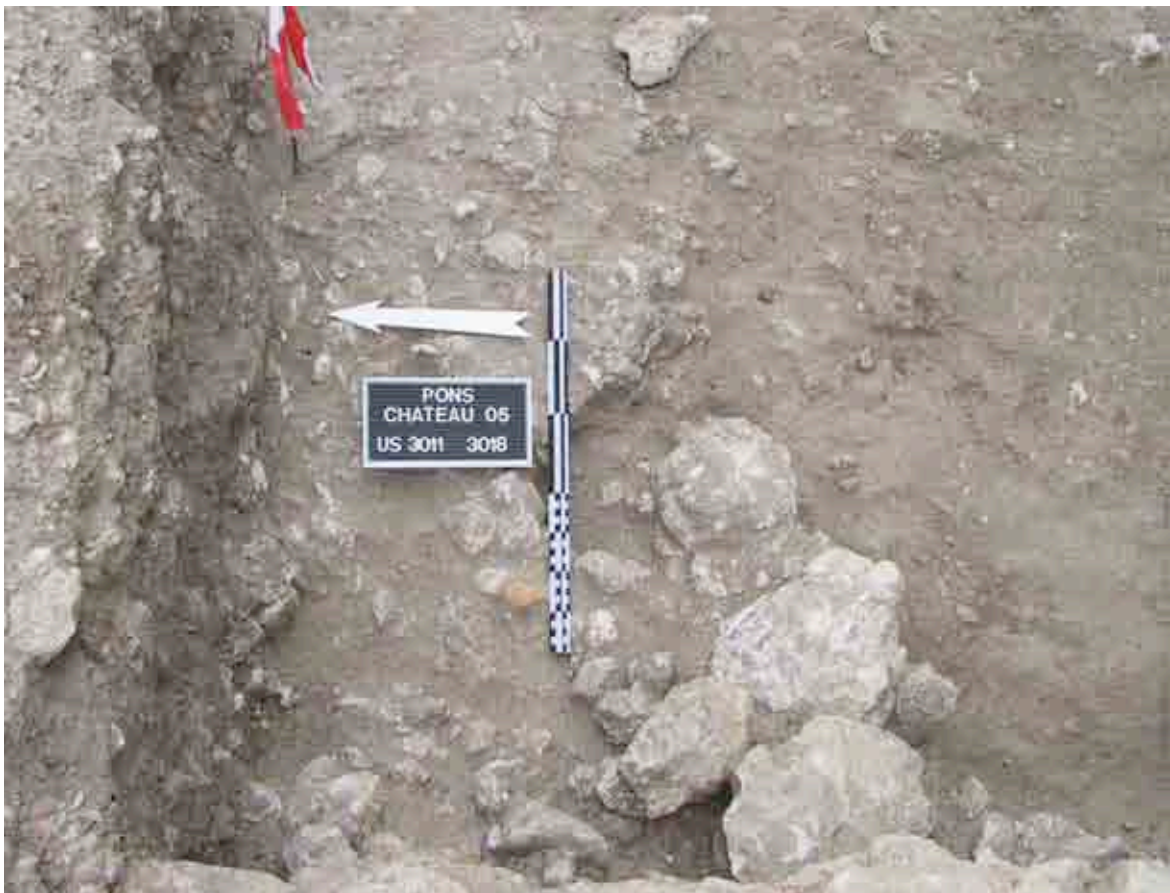
*Cliché 28 : niveau de sol du haut Moyen Age*

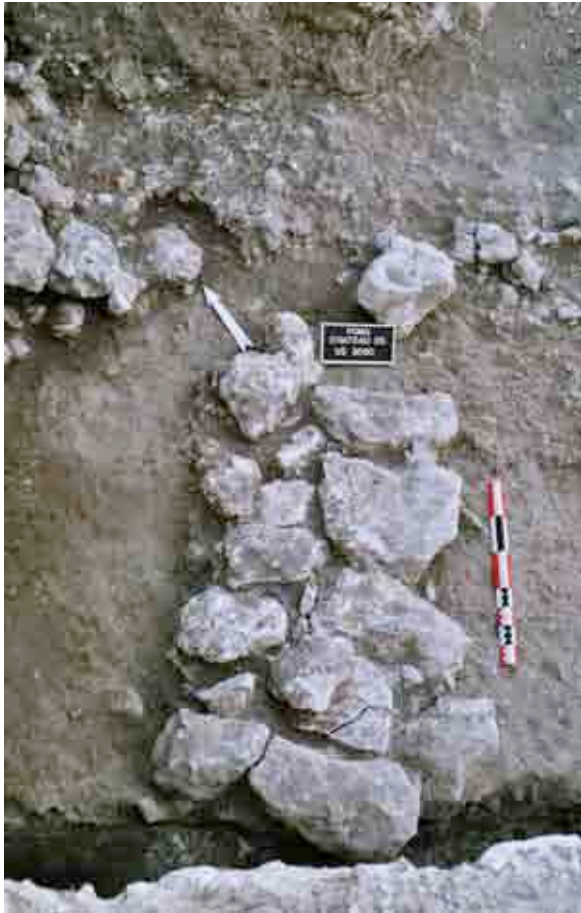
*Cliché 29 : solin haut médiéval 3050*

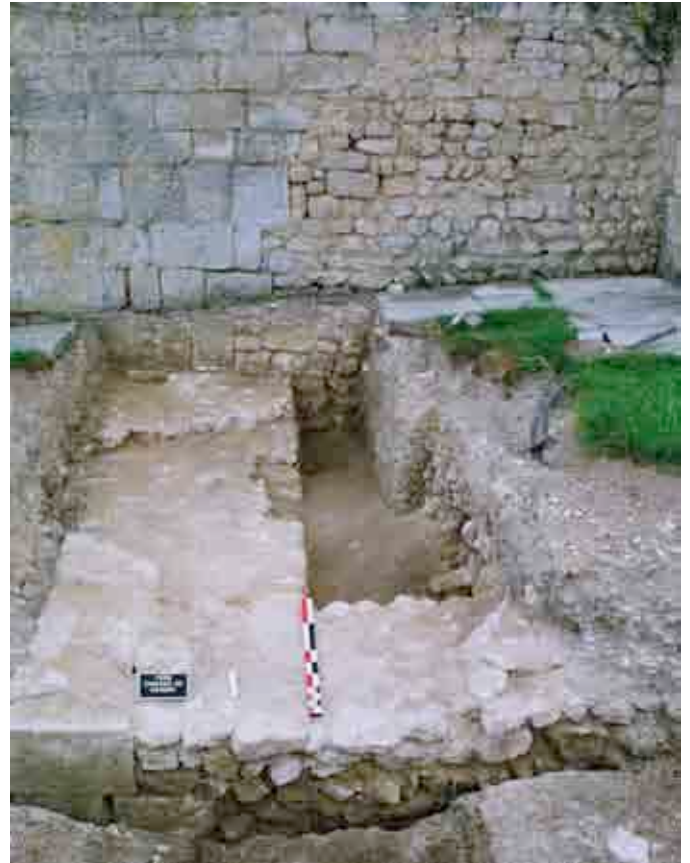
*Cliché 30 : bâtiment accolé au donjon 3020*

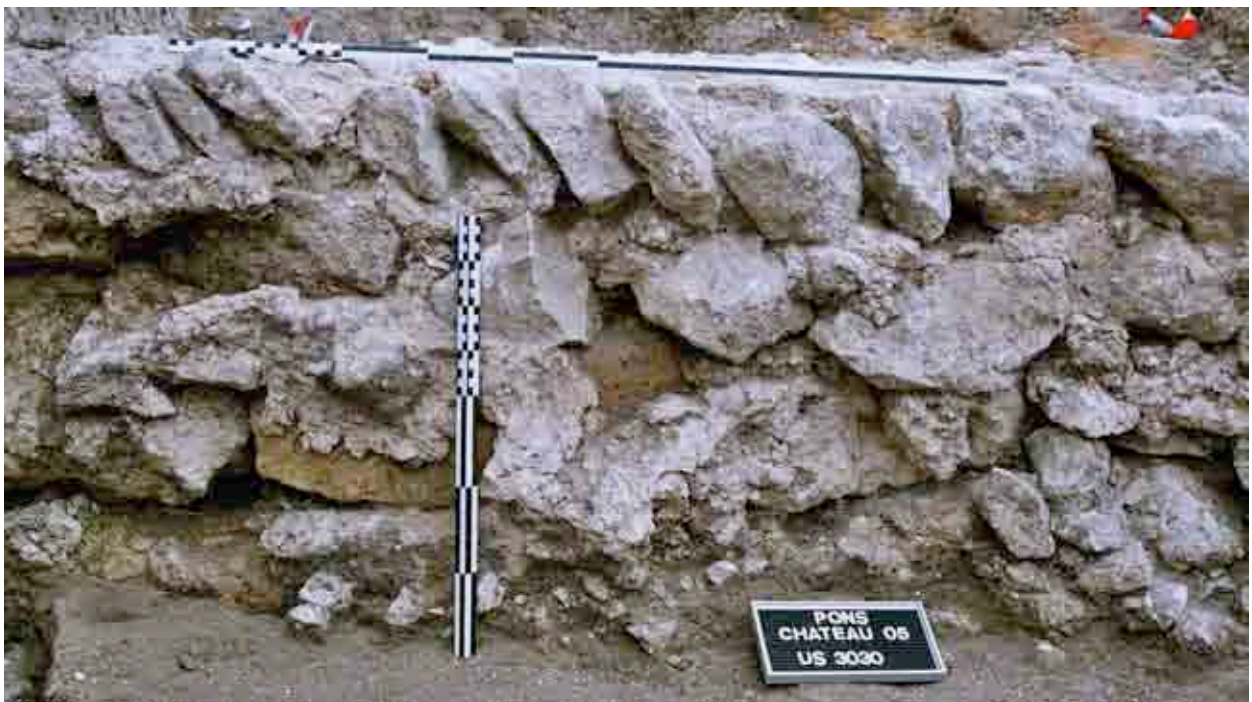
*Cliché 31 : enceinte castrale 3030, parement oriental*

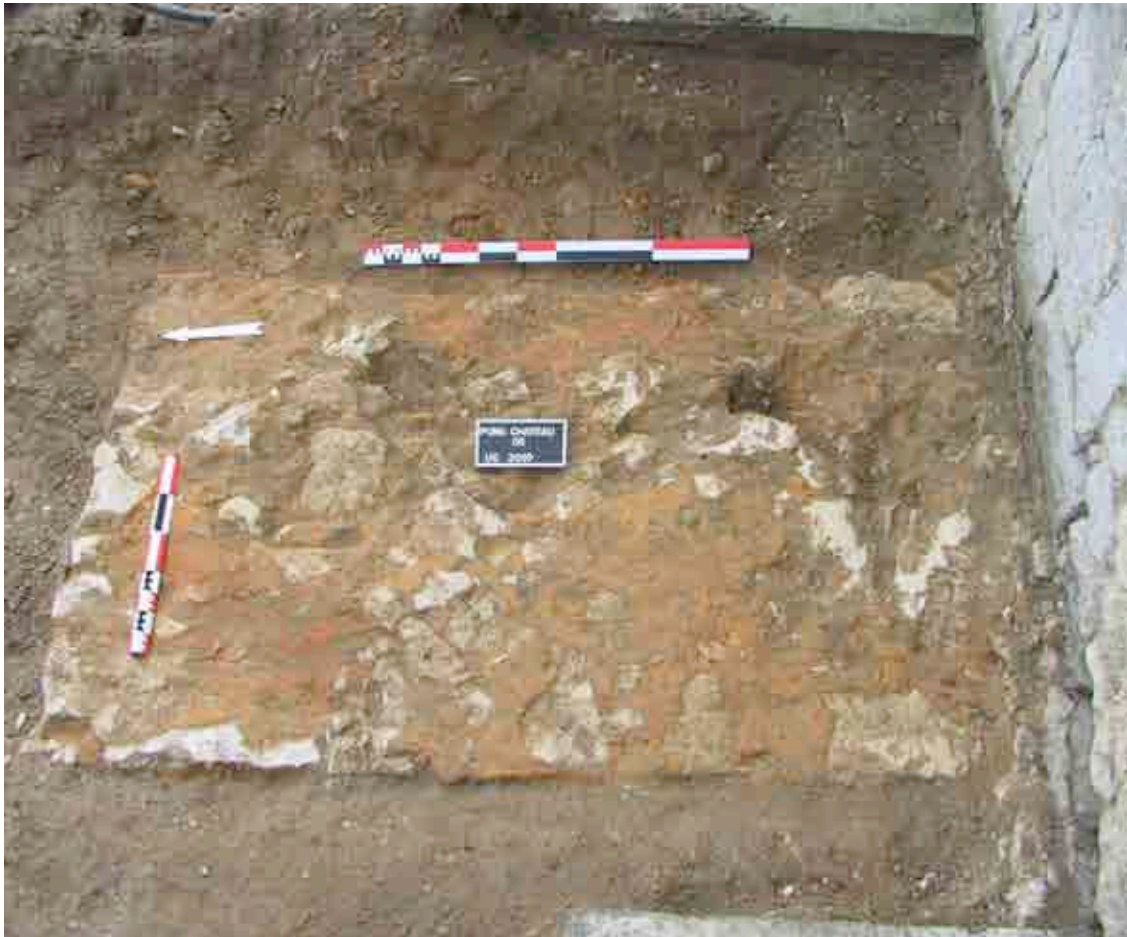
*Cliché 32 : fondation de pile d'escalier 3010*

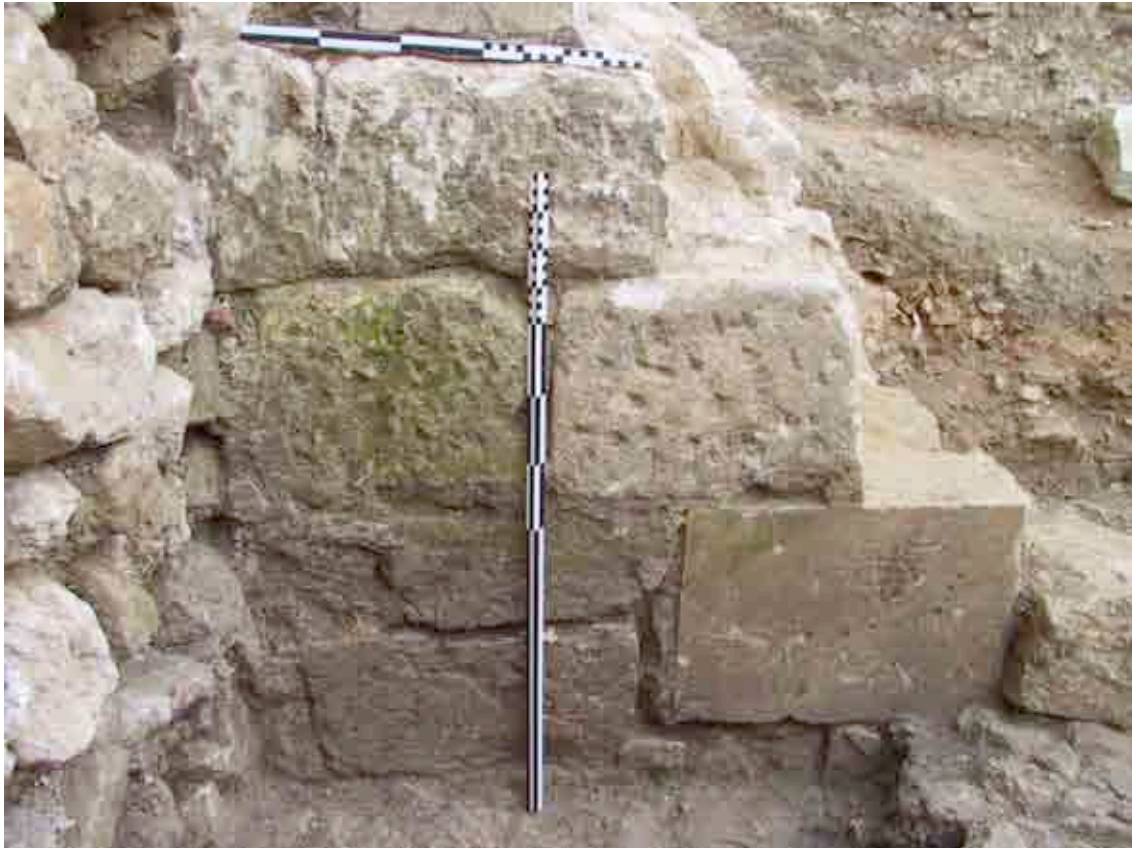
*Cliché 34 : reprise moderne du contrefort du donjon médiéval, 4020*

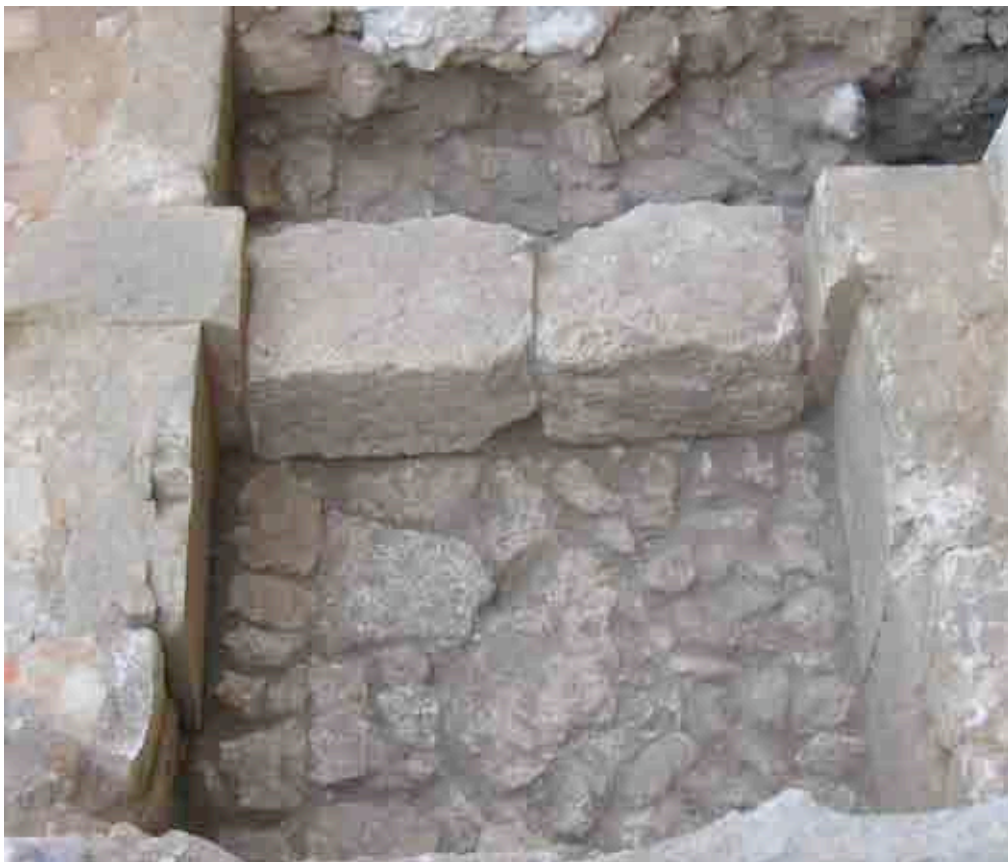
*Cliché 35 : niveau de circulation de galets 4007 et bouchage 4030*

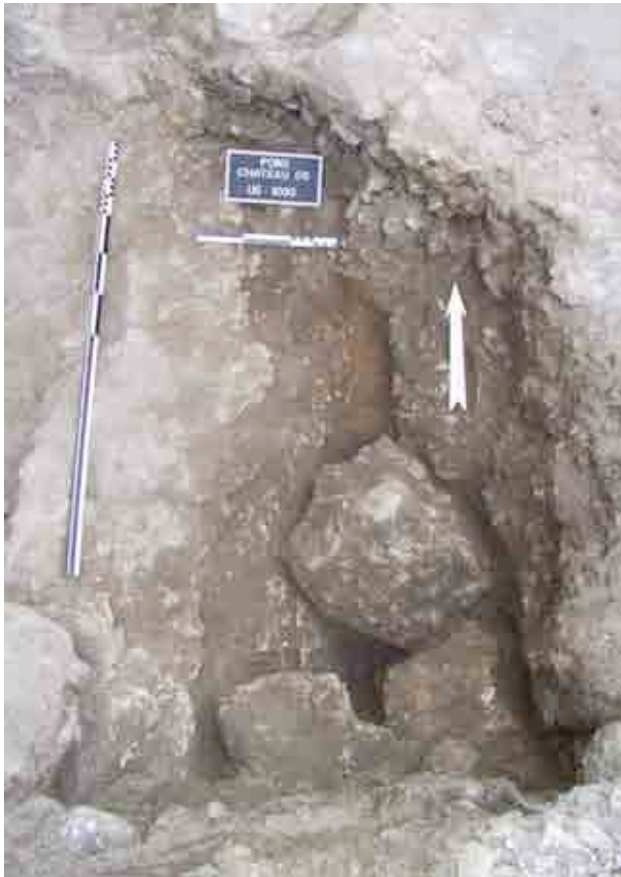
*Cliché 36 : comblement 2003 de la fissure 2034*

Le substrat rocheux a été atteint dans l'ensemble du sondage. Il présente un pendage ouest-est le faisant passer de la cote NGF 37,83 à 37,53 m. Il faut noter la présence de deux fissures naturelles orientées nord-sud (US 2034 sous le comblement 2033 et le mur 2040 ; US 2116, recoupée notamment par le creusement 2089), remplies de calcaire désagrégé et d'argile jaune (fig. 13 et 16)<sup>17</sup>.

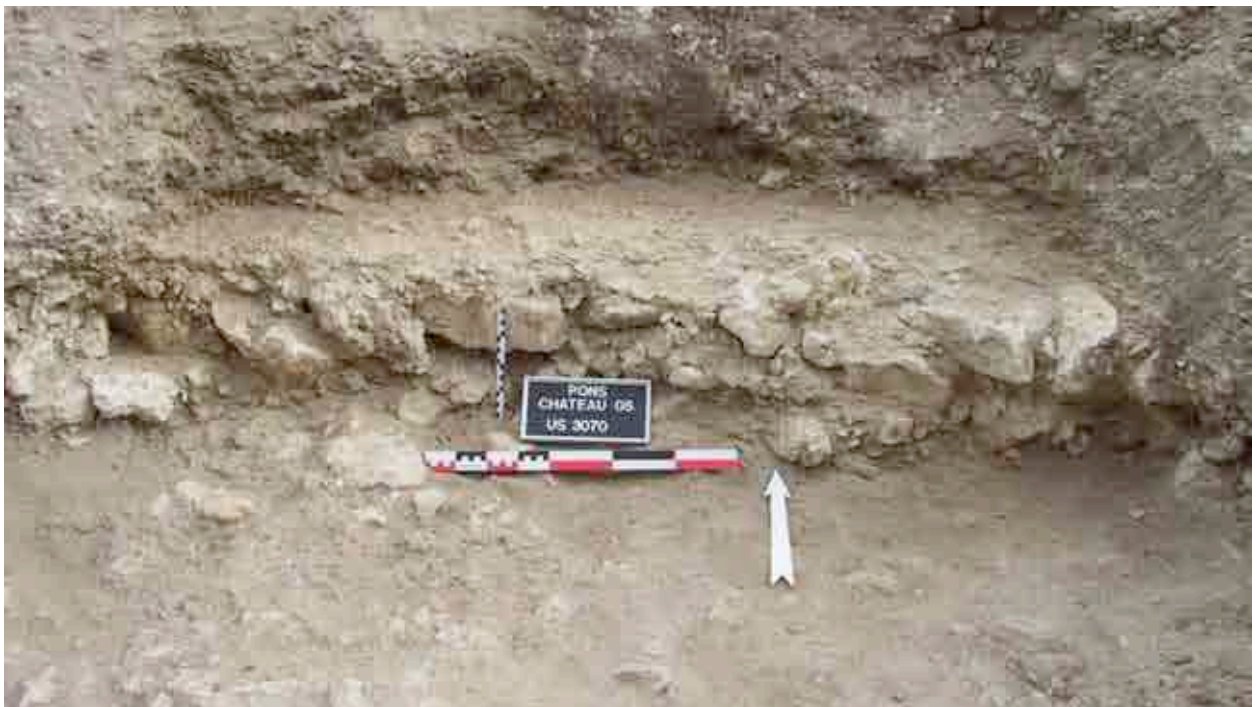
*Cliché 37 : portion de la chemise du donjon (3070)*
