## Pons : le château, expertise archéologique

**PONS**  
*Le château*  
**Expertise**  
**archéologique**

*(CHARENTE-MARITIME)*  
*N° de site : 17 283 0039*

**Document final de synthèse d'évaluation**

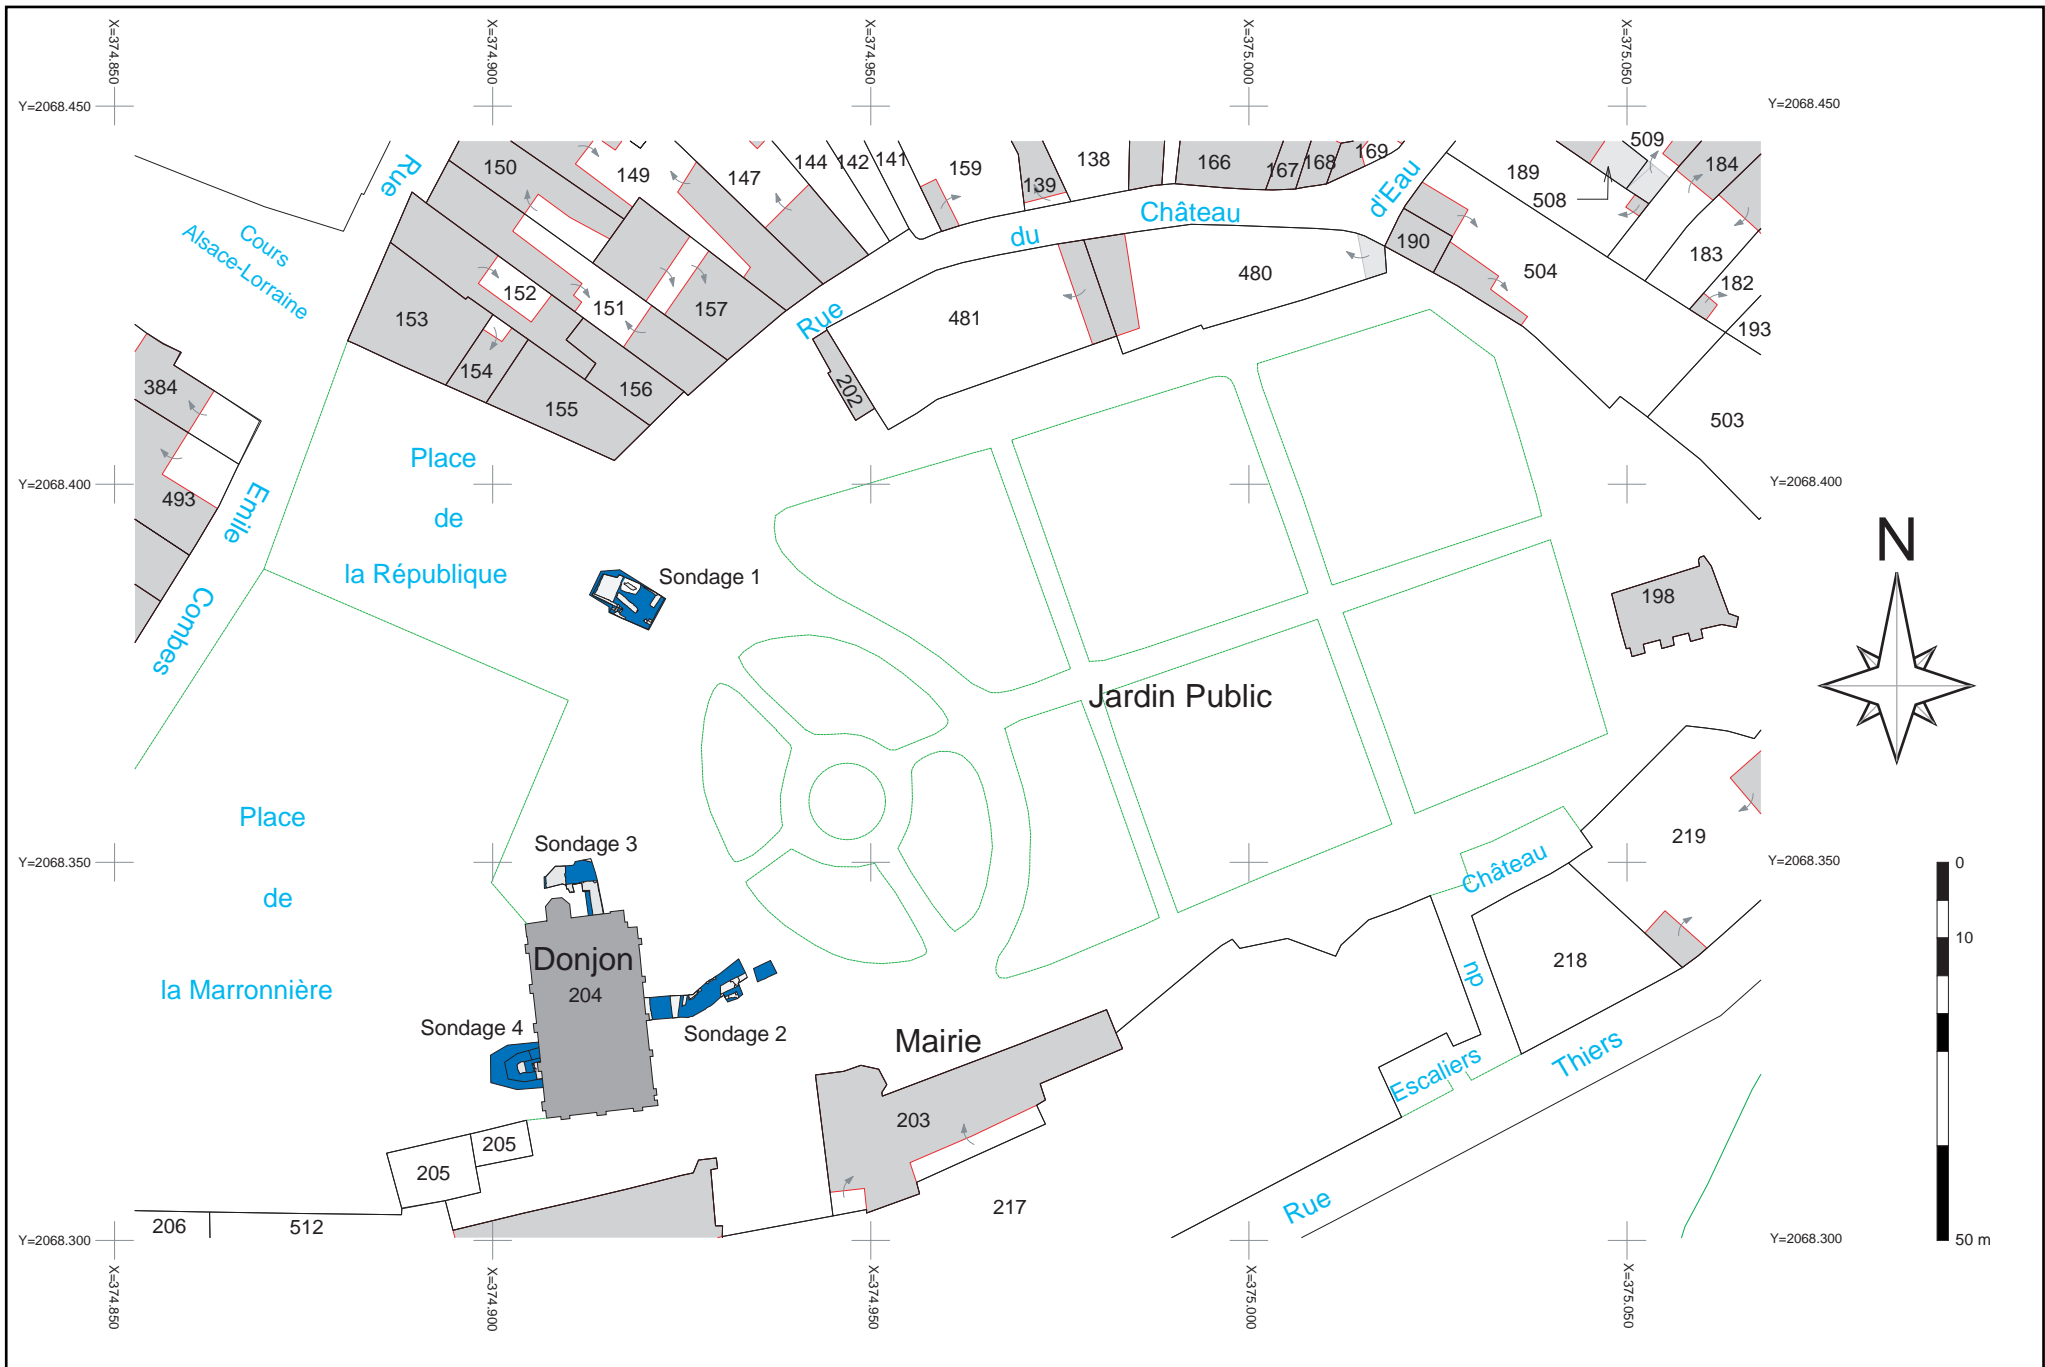
<b>Plan cadastral et implantation des sondages</b> Autorisation n° 2005 - 104 Site n° 17 283 0039		Relevé : R. Bernard ; DAO : F. Mandon	
		PONS Charente-Maritime (17)	Château <b>Fig. 2</b>

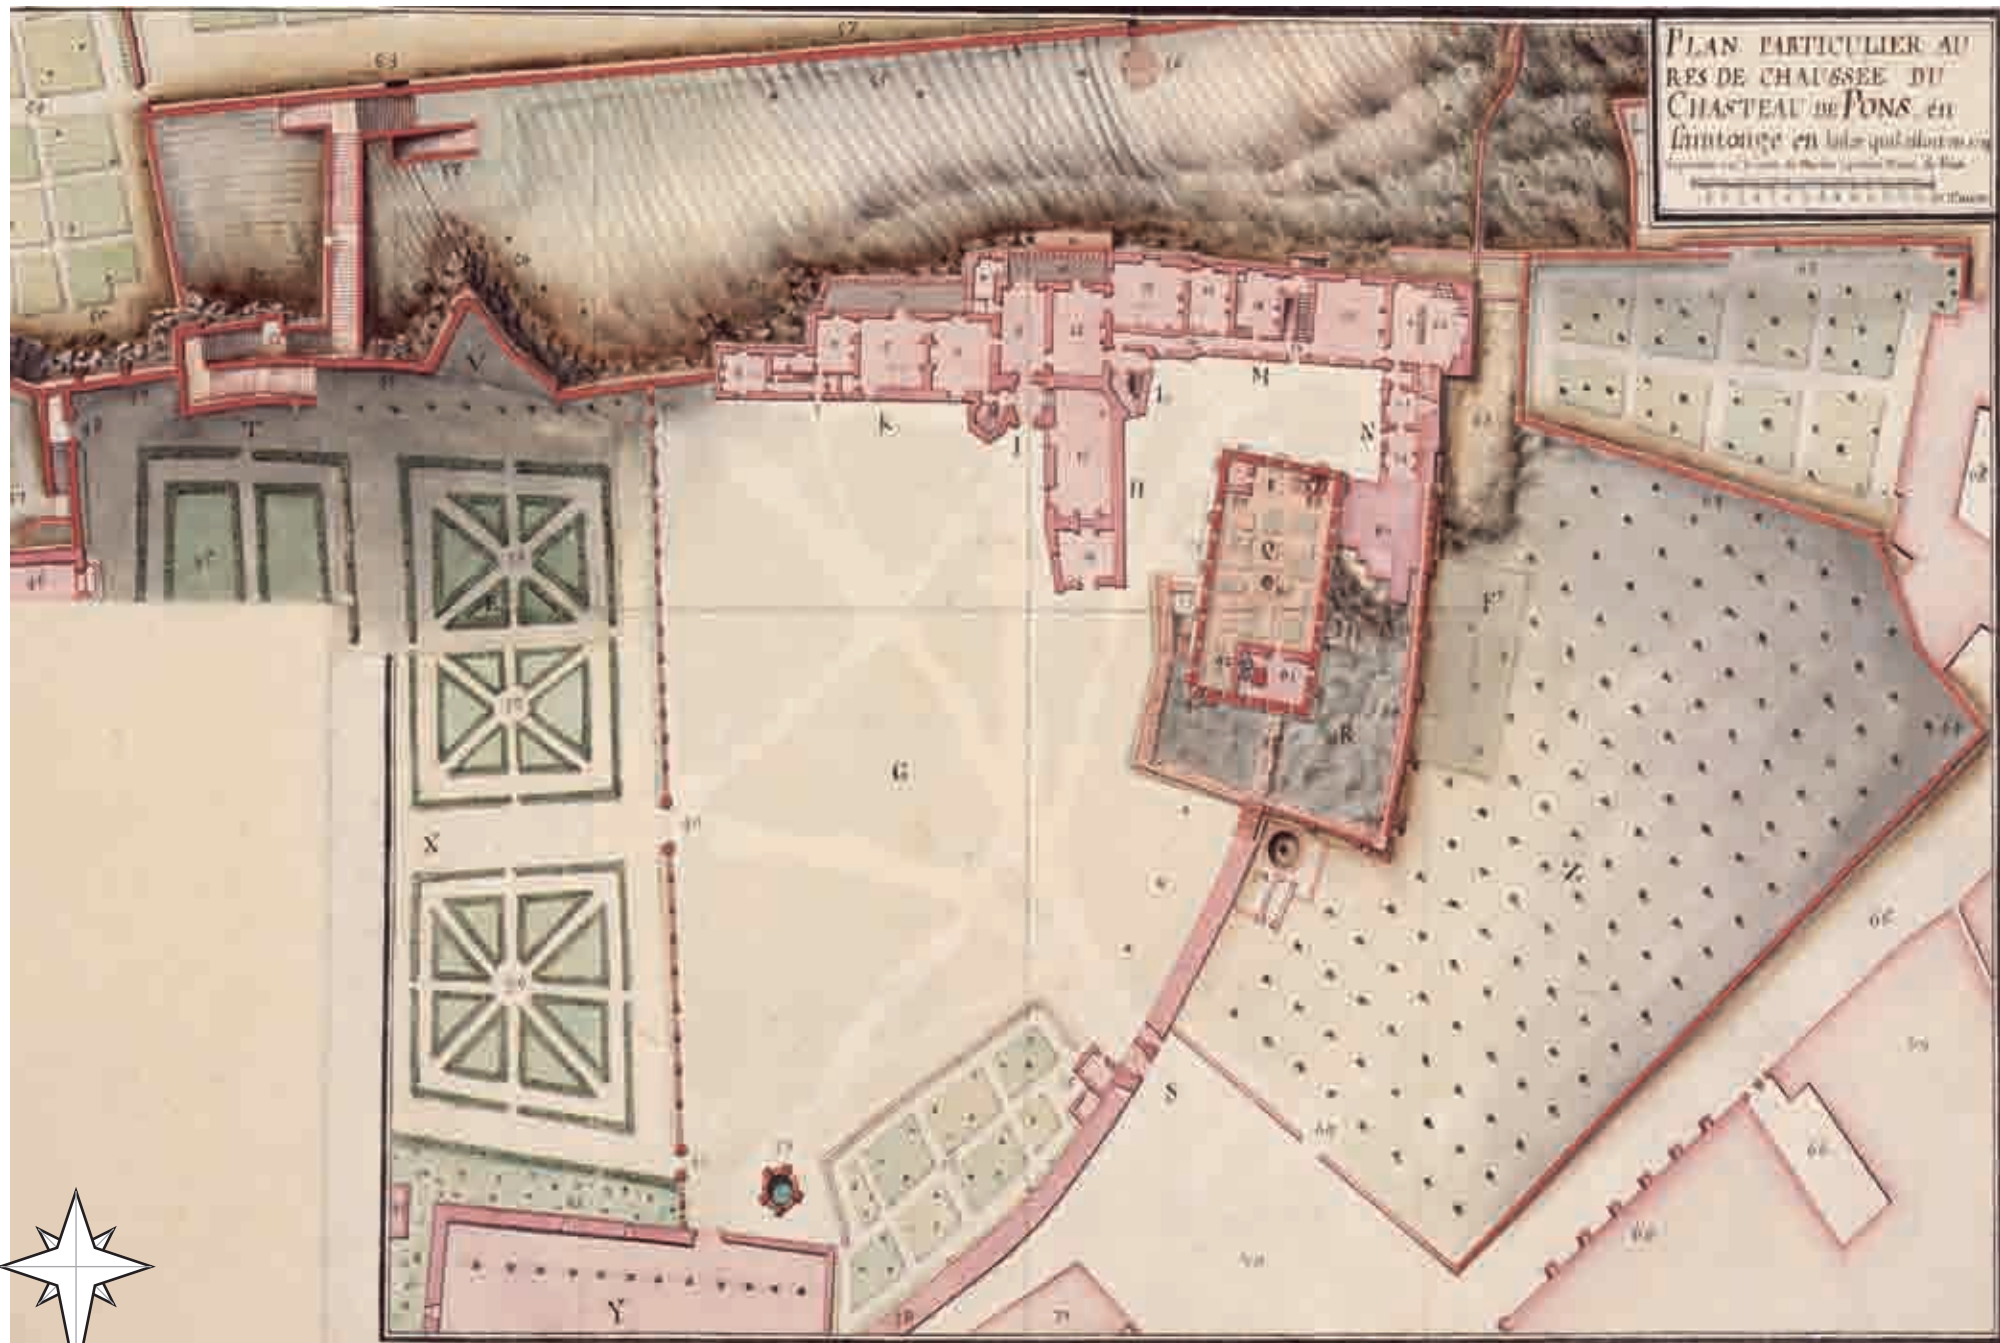
Plan du château de Pons en 1714		PONS
Autorisation n° 2005 - 104	Plan de Cl. Masse, feuille 47.	Charente-Maritime (17)
Site n° 17 283 0039	Bibl. du Génie, Vincennes E 99-558)	Ch,teau <b>Fig. 3</b>

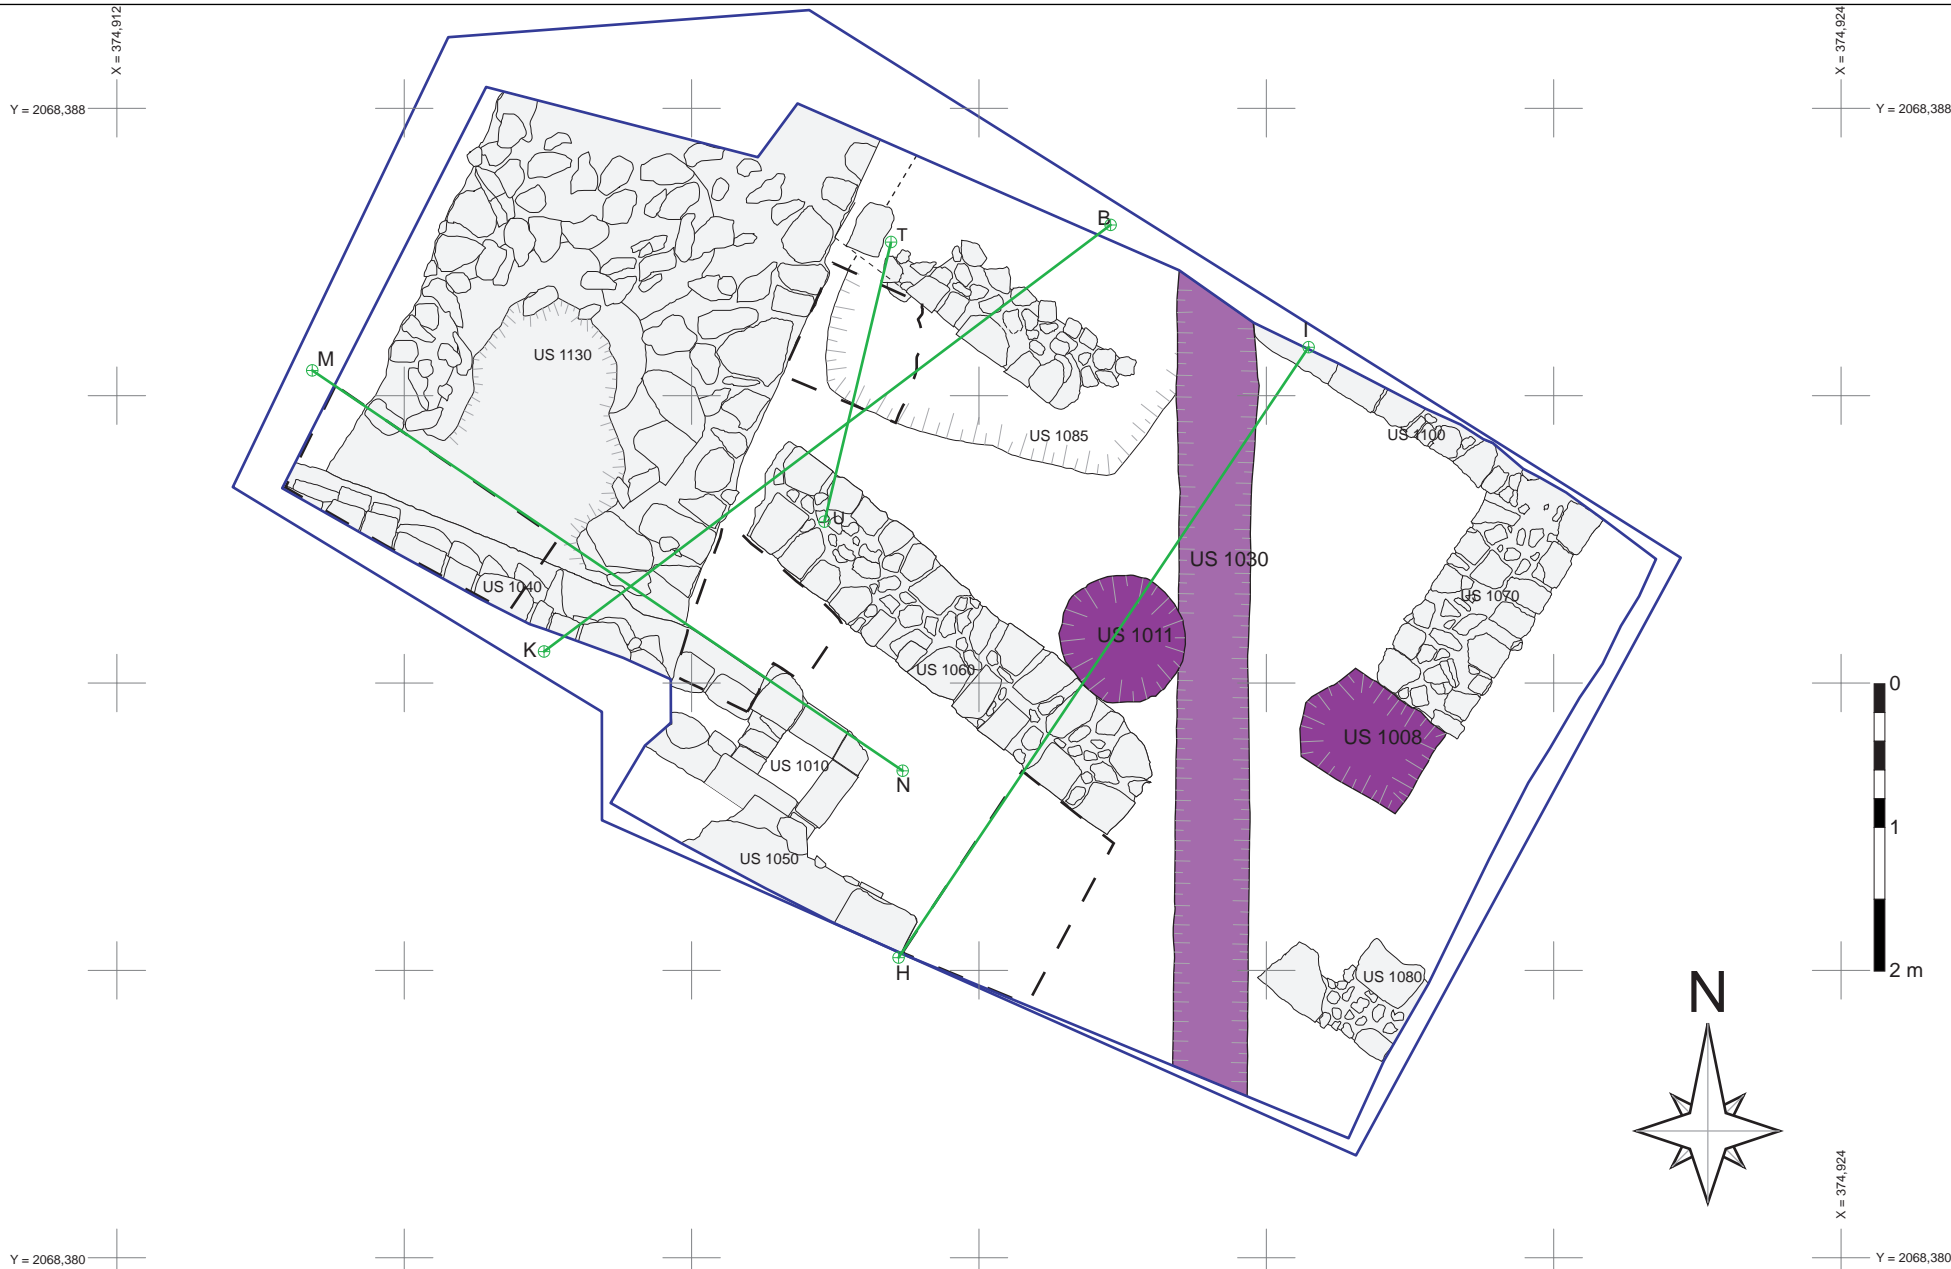
<b>Plan, sondage 1, époque contemporaine, implantation des axes de coupe</b>		PONS Charente-Maritime (17)	
Autorisation n° 2005 - 104	Relevé : M. Bizri, A. Champagne, D. Nouaillant, A. Wilusz ;		
Site n° 17 283 0039	DAO : F. Mandon	Château	<b>Fig. 8</b>

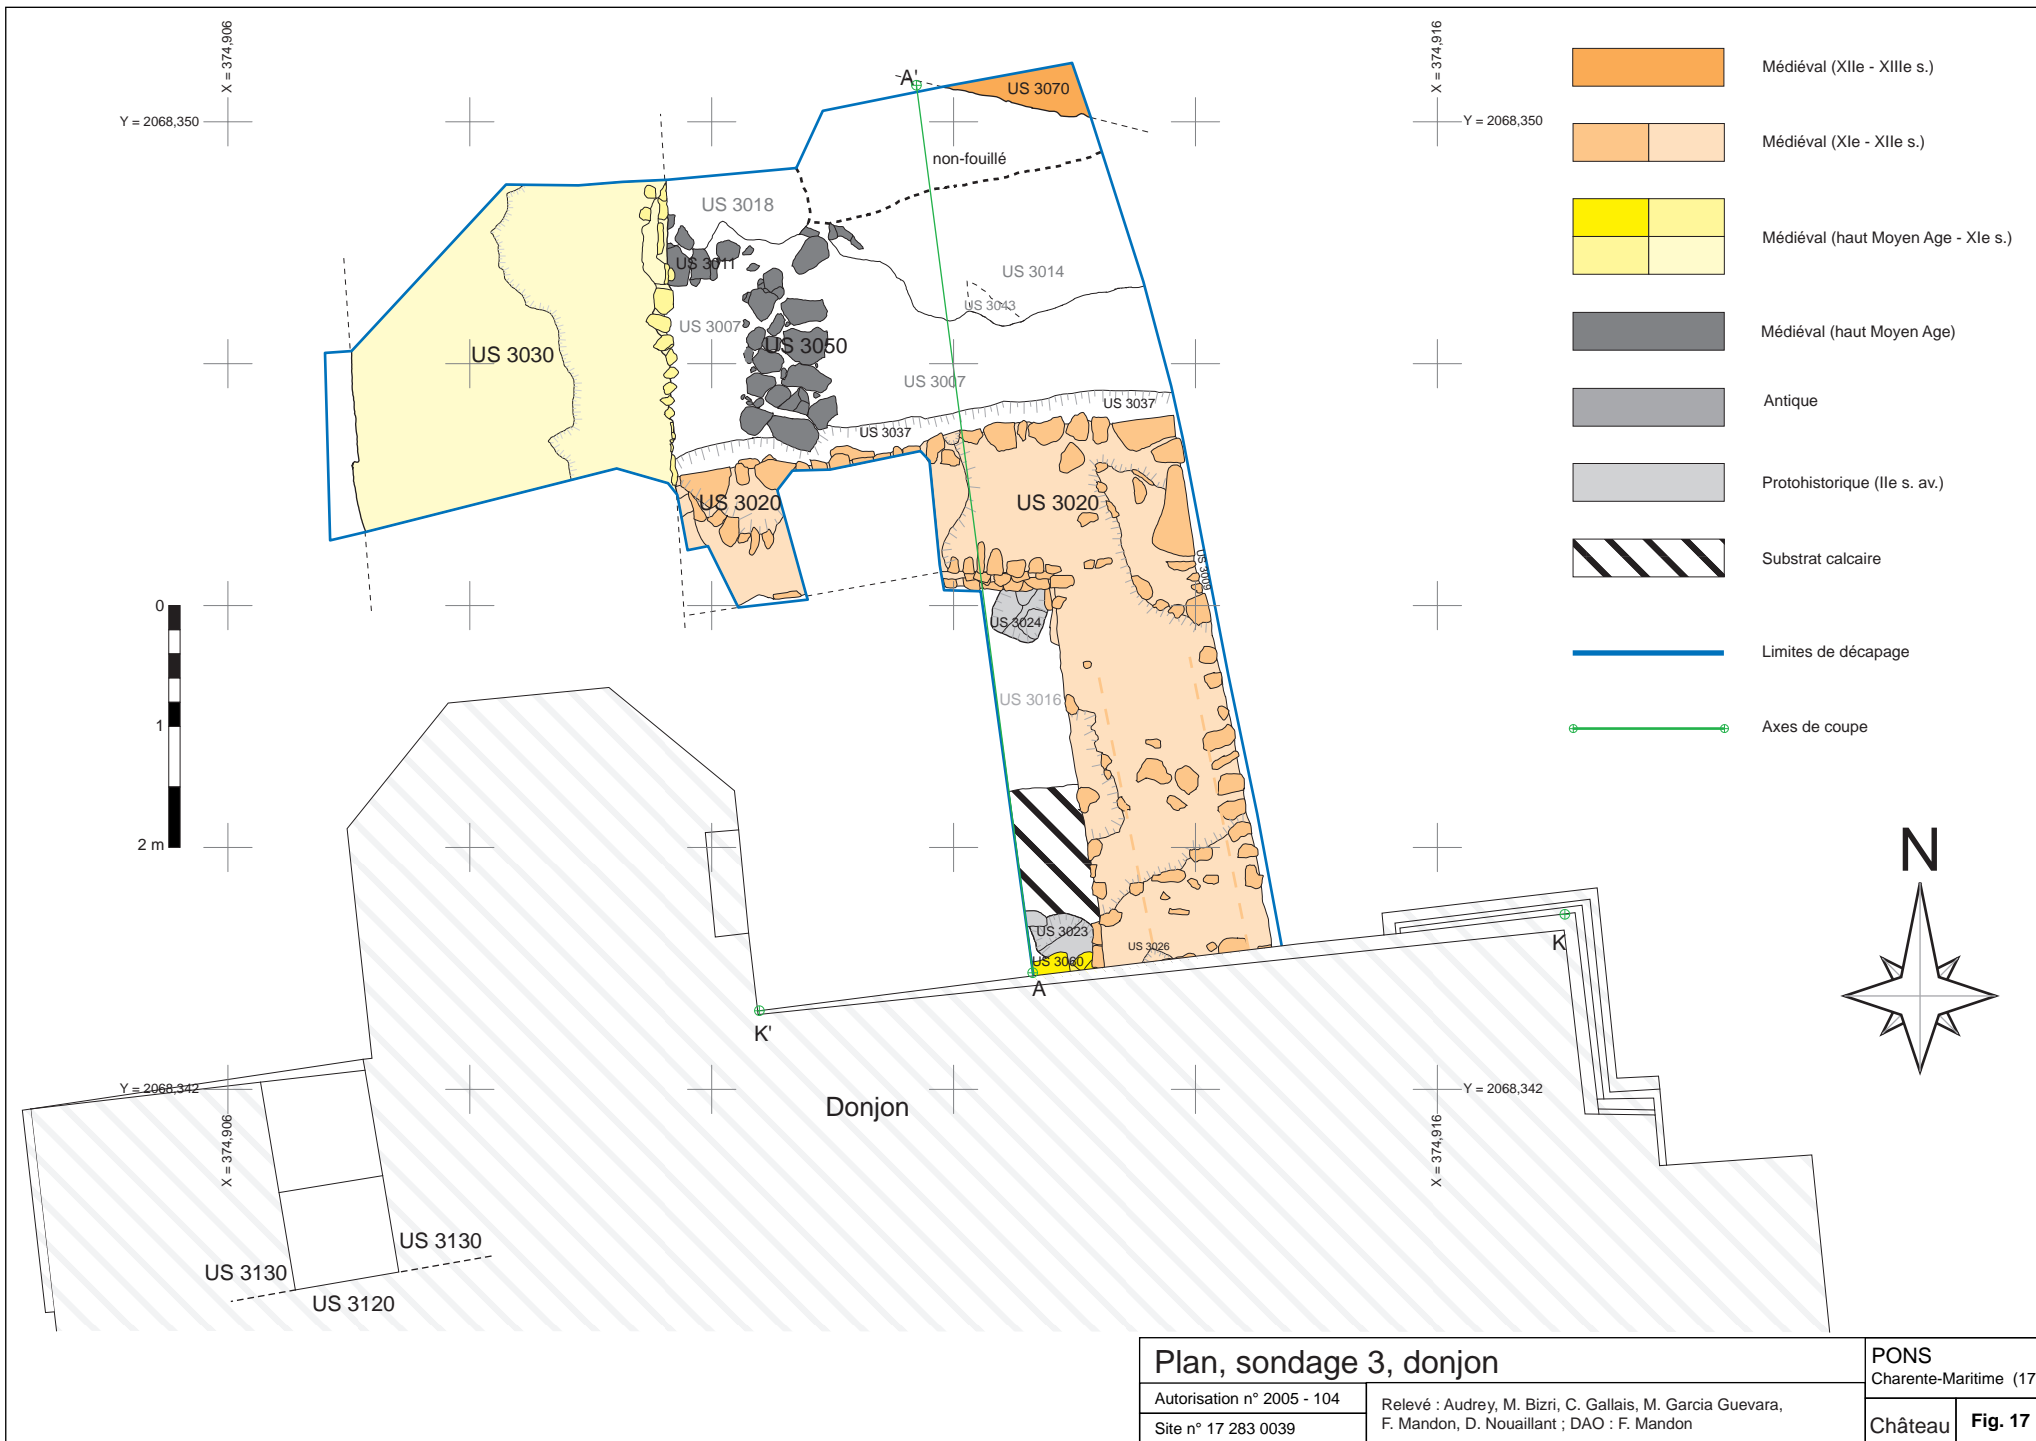
**Plan, sondage 3, donjon**

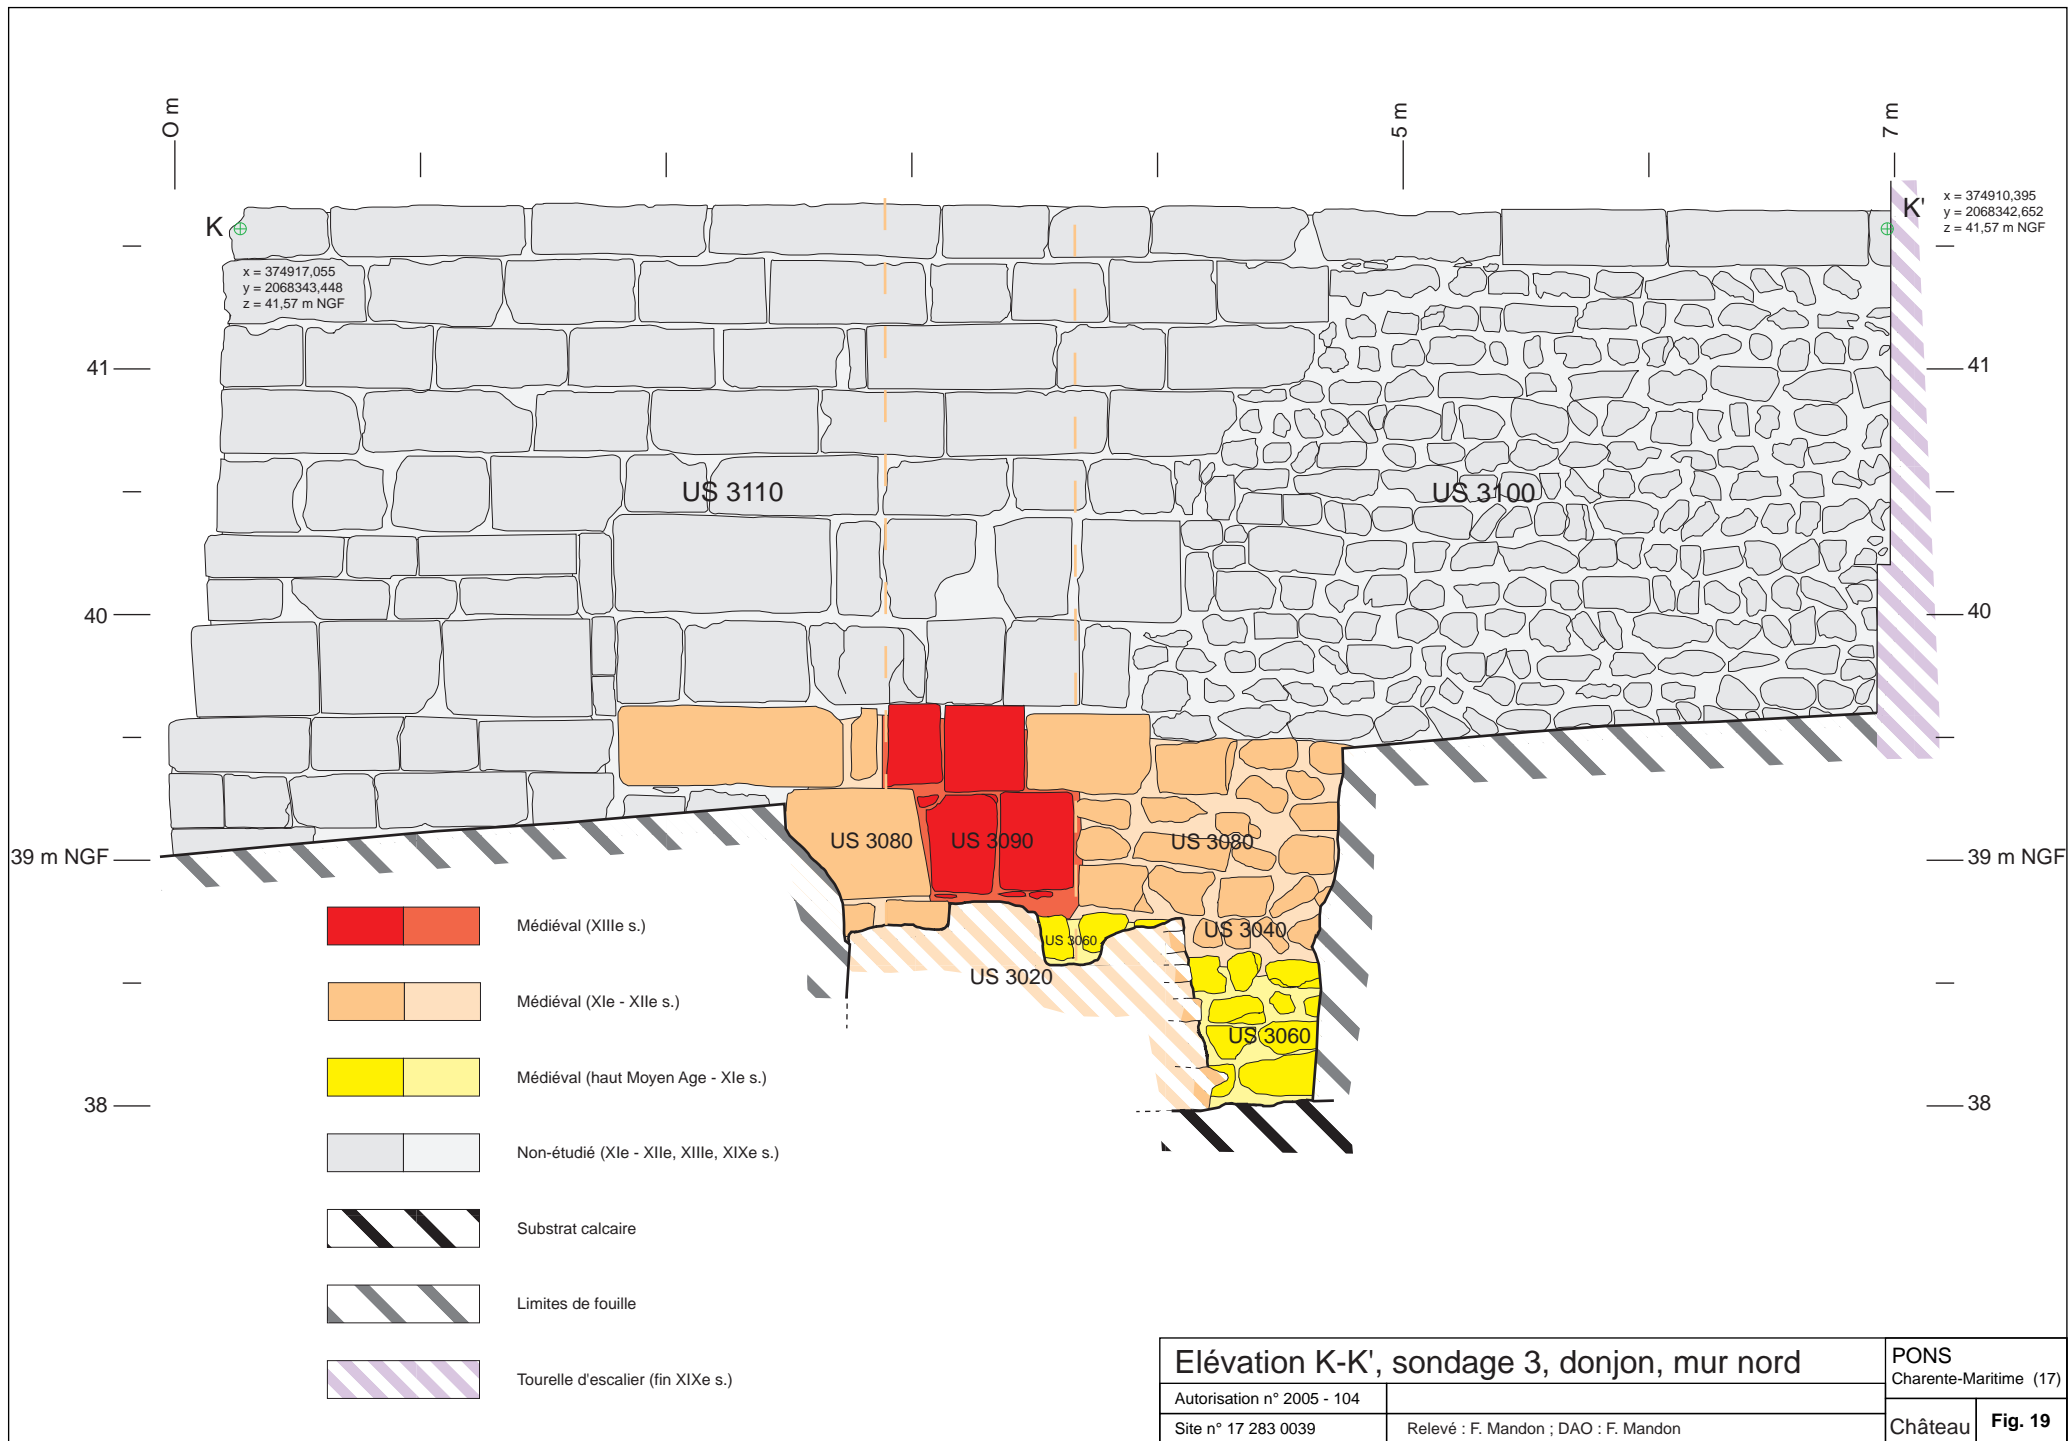
<b>Elévation K-K', sondage 3, donjon, mur nord</b>		PONS Charente-Maritime (17)	
Autorisation n° 2005 - 104			
Site n° 17 283 0039	Relevé : F. Mandon ; DAO : F. Mandon		Château <b>Fig. 19</b>
