Brouage, “ Maison Champlain ” (Charente-Maritime) : expertise d’un îlot urbain moderne, DFS

BROUAGE
"Maison Champlain"
Expertise
d'un îlot urbain moderne

N° de site : 17 189 0016

Document final de synthèse d'évaluation

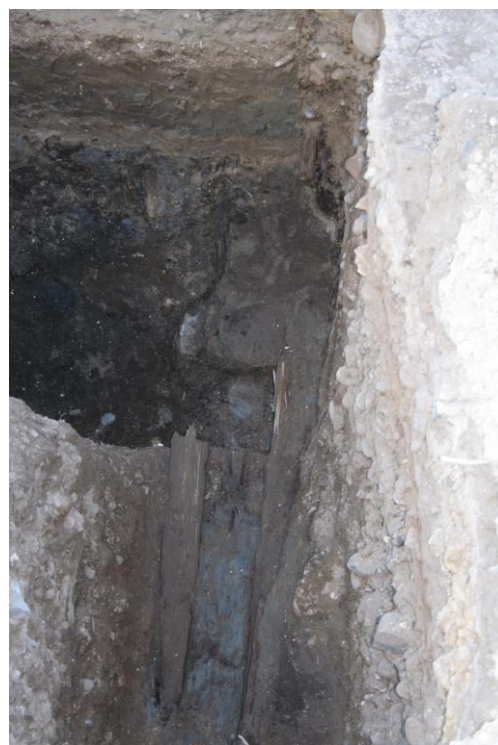
Cliché 3 : US 1093, vue vers le nord

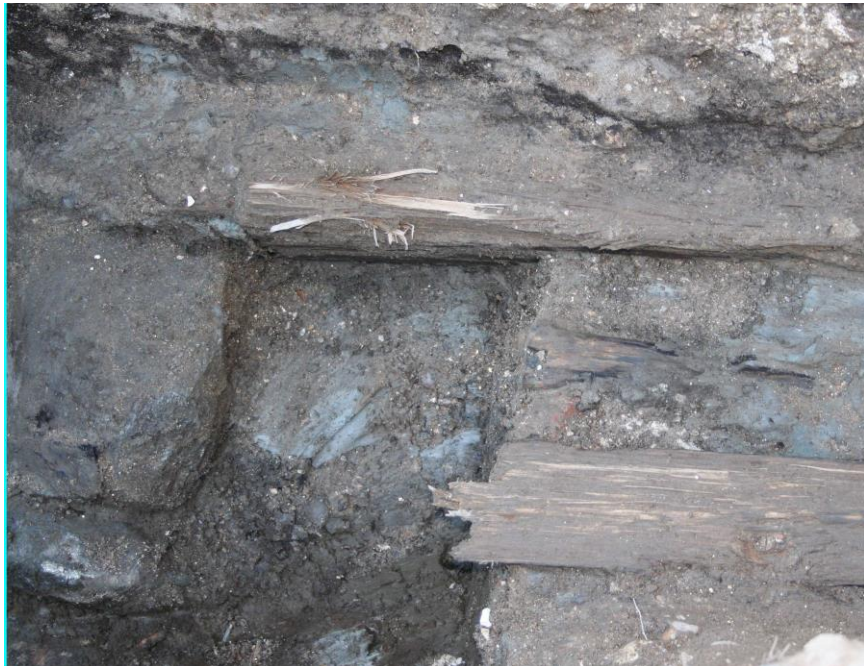
Cliché 5 : Pierre de lest et US 1093 (détail)

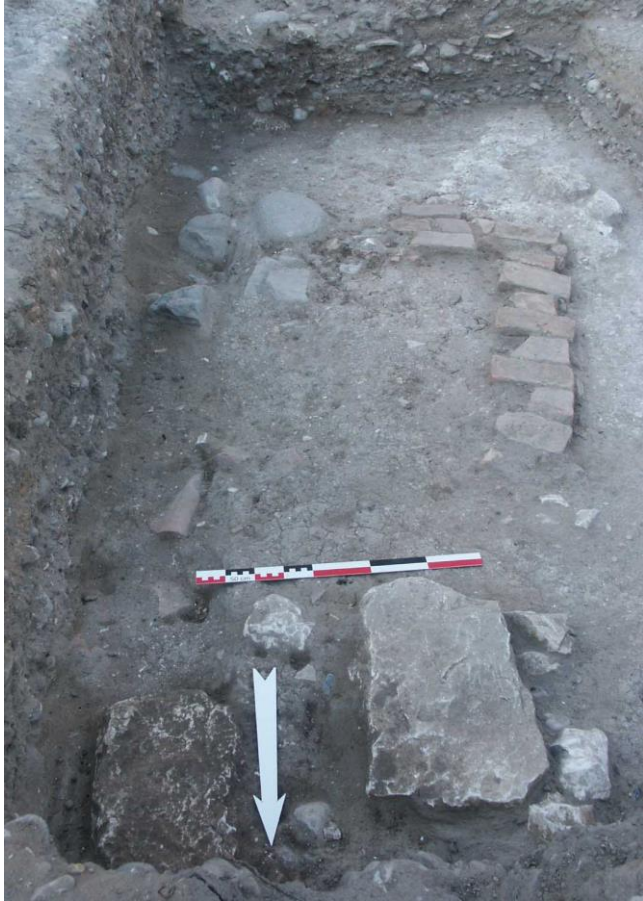
Cliché 6 : Vue générale du sondage 1.

Bloc calcaire de l'US 1067 et sol 1058

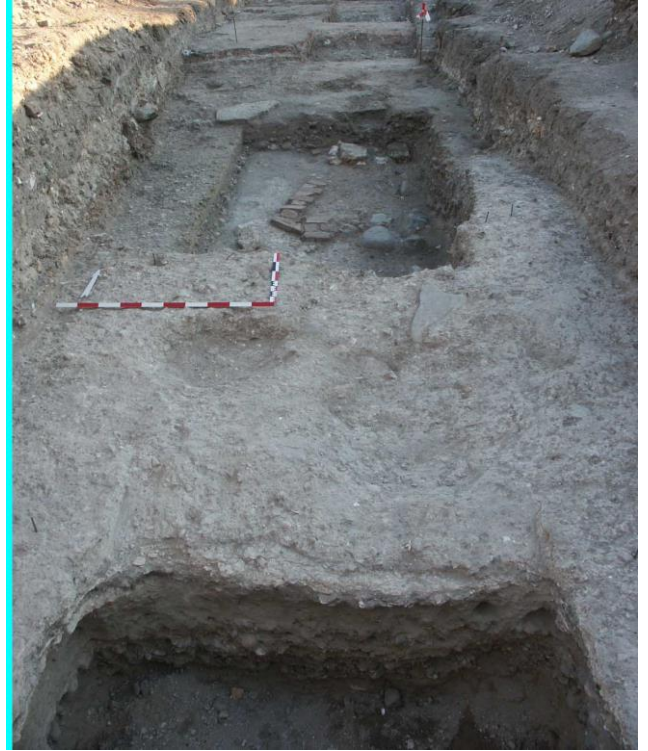
Cliché 8 : sol de mortier US 1014

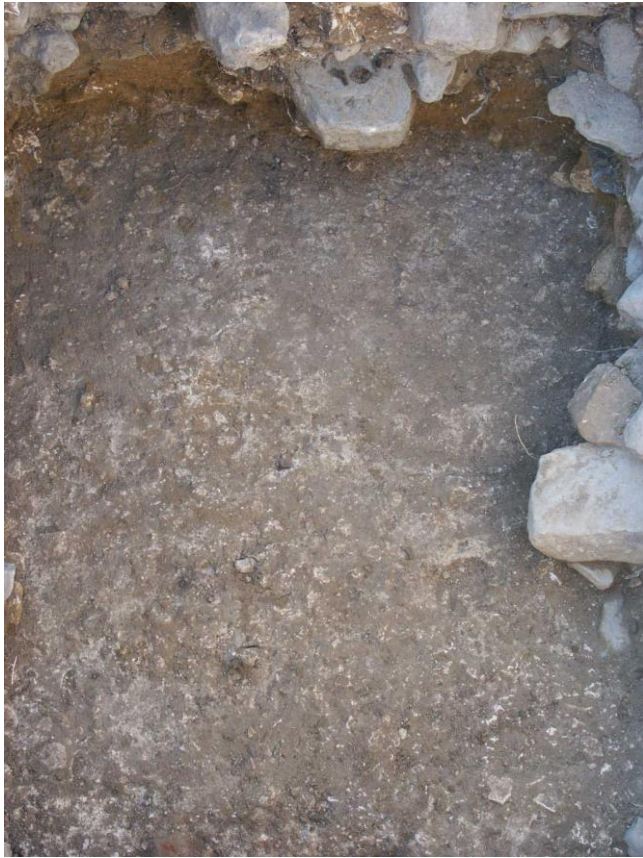
Cliché 10 : niveau de calcaire pourri 2044

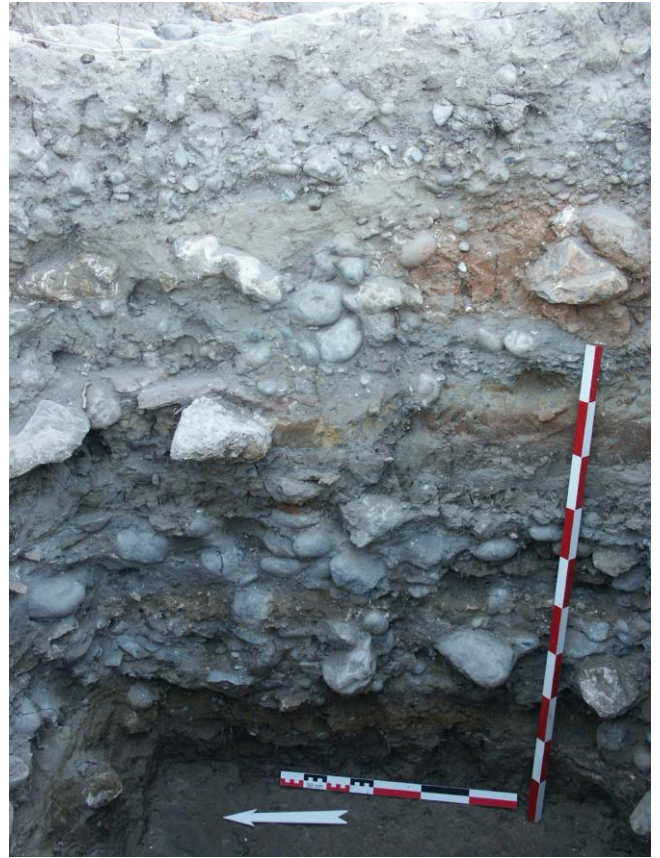
Cliché 11 : secteur 2, coupe est du sondage

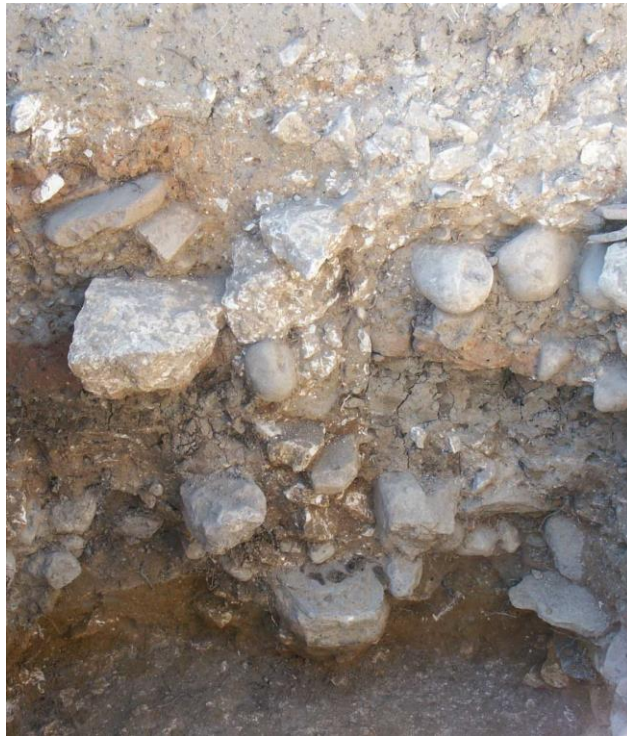
Cliché 12 : secteur 2, coupe ouest du sondage

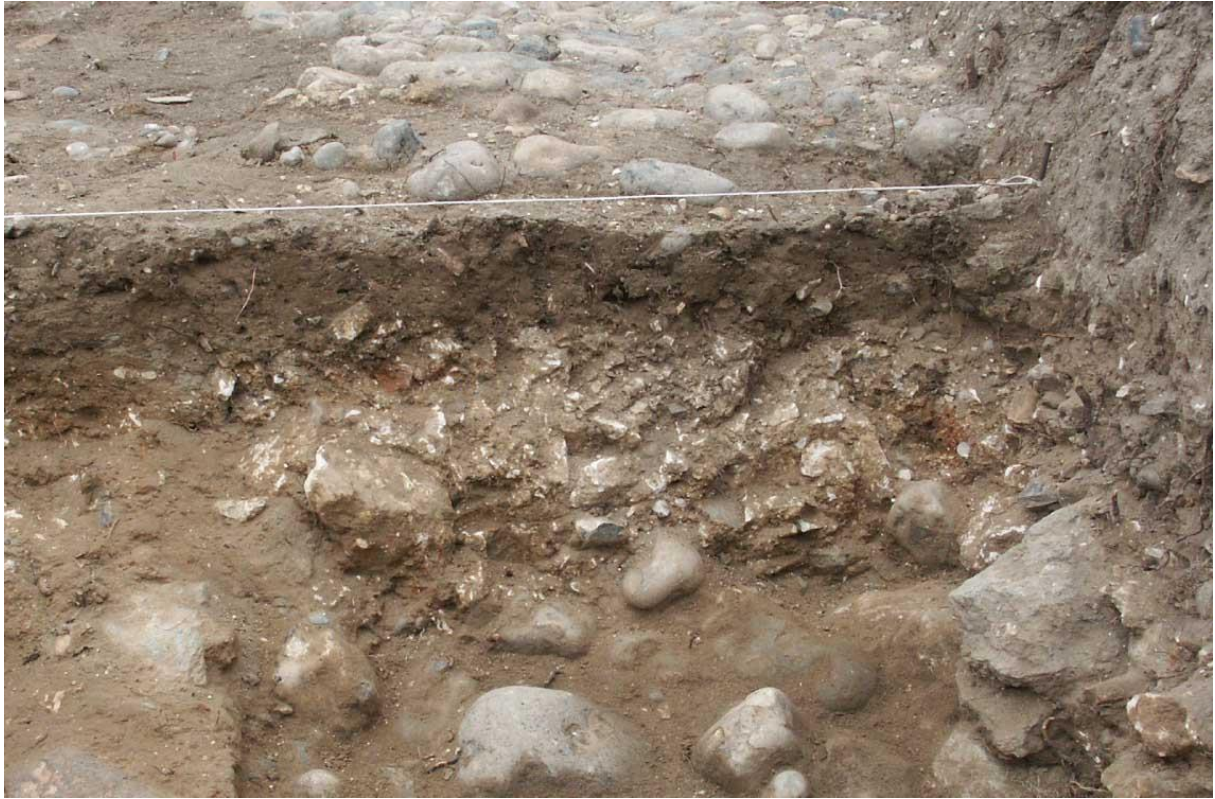
Cliché 14 : fondation US 2024 (vue vers l'ouest)

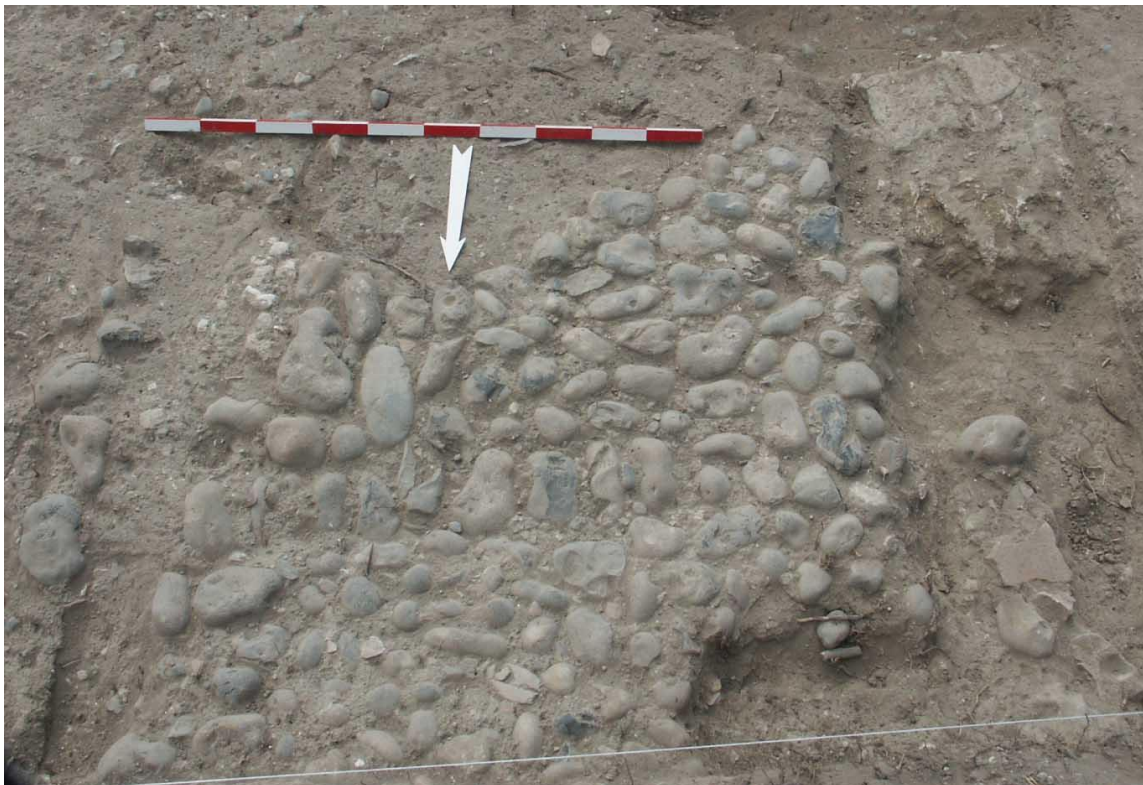
Cliché 15 : sol de galet 2015

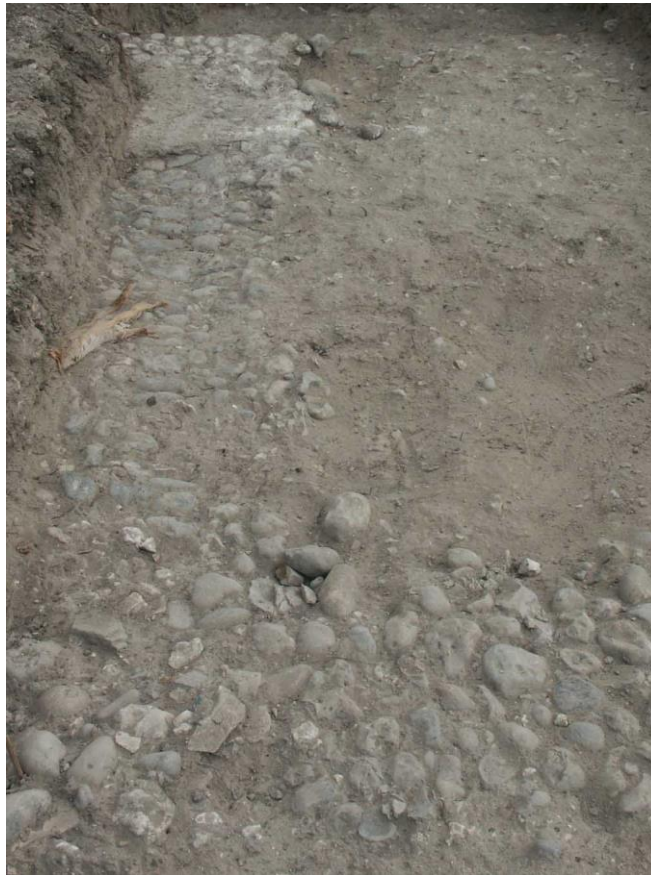
Cliché 16 : sol de galets 2004/2007

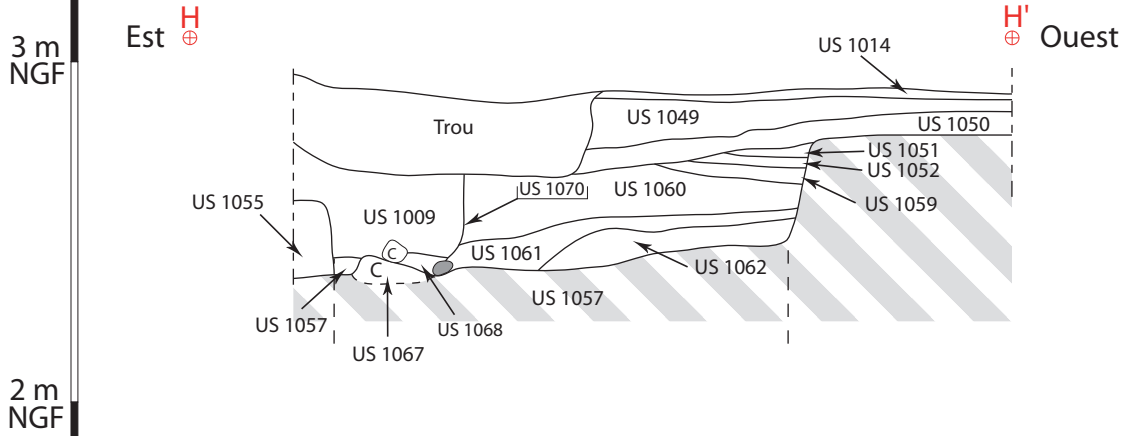
Secteur 1 - Sondage 1 - Coupe Nord
