Brouage, “ Maison Champlain ” (Charente-Maritime) : expertise d’un îlot urbain moderne, DFS

Alain Champagne, Guillaume Pouponnot

BROUAGE
"Maison Champlain"
Expertise
d'un îlot urbain moderne

Document final de synthèse d'évaluation

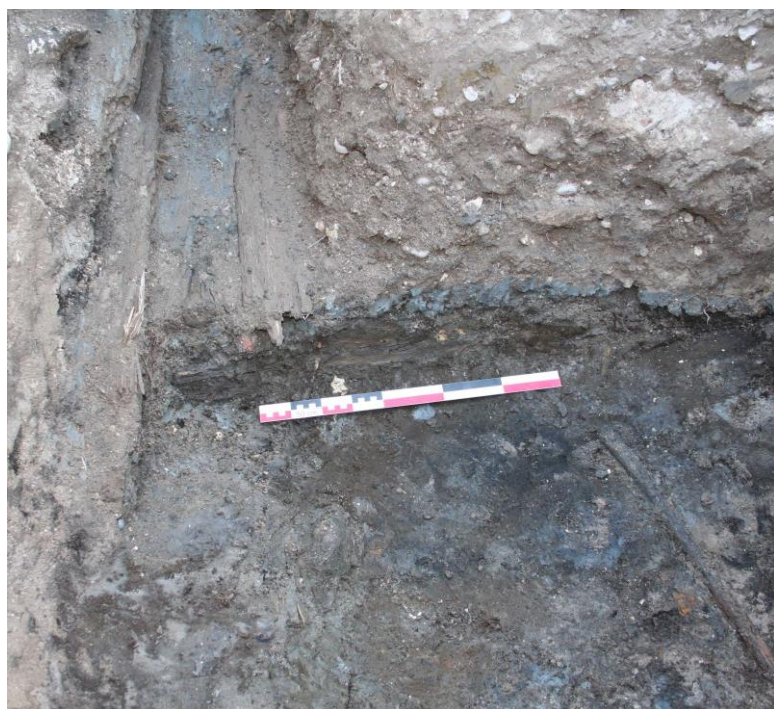
Cliché 2 : US 1093, vue vers le sud. Assemblage des bois, pièce orientée est-ouest (solive ?), vue vers le sud

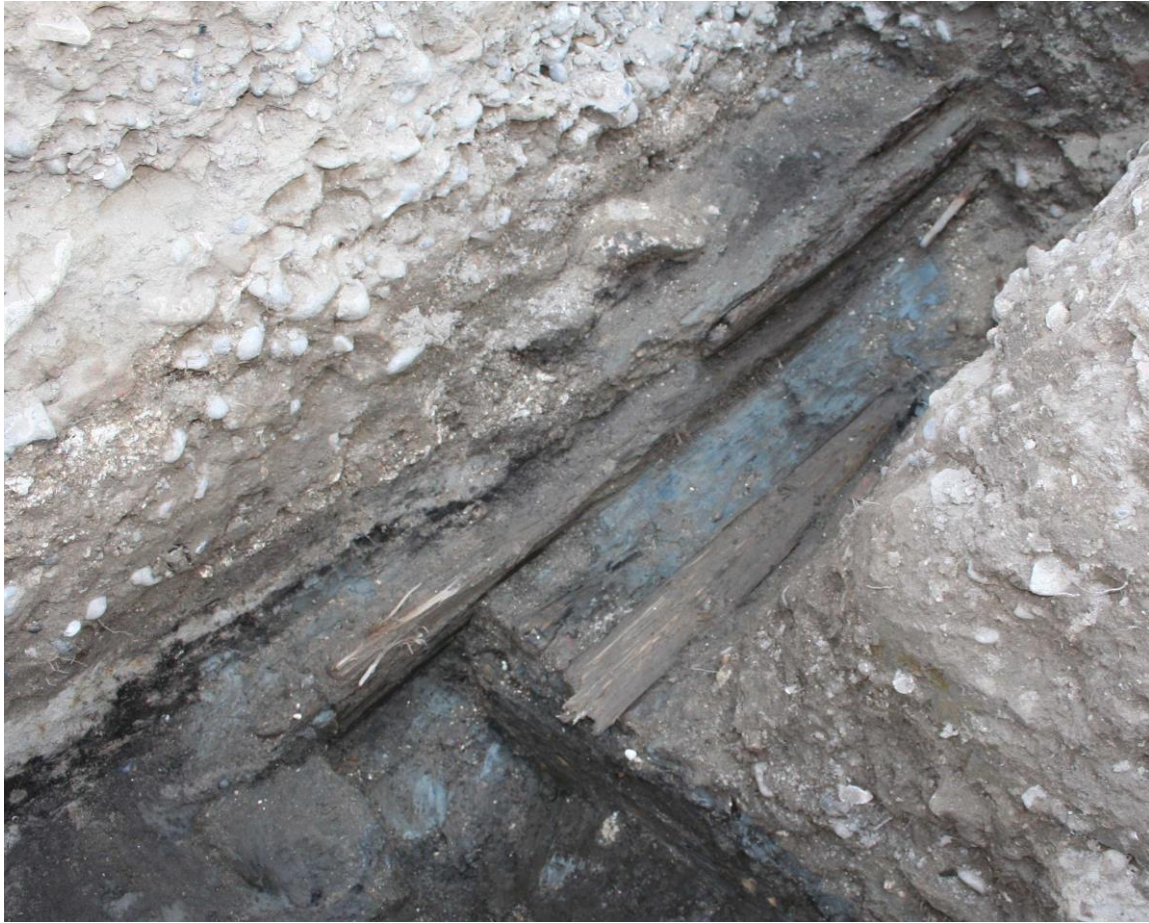
Cliché 4 : US 1093, assemblage des planches et pièce métallique

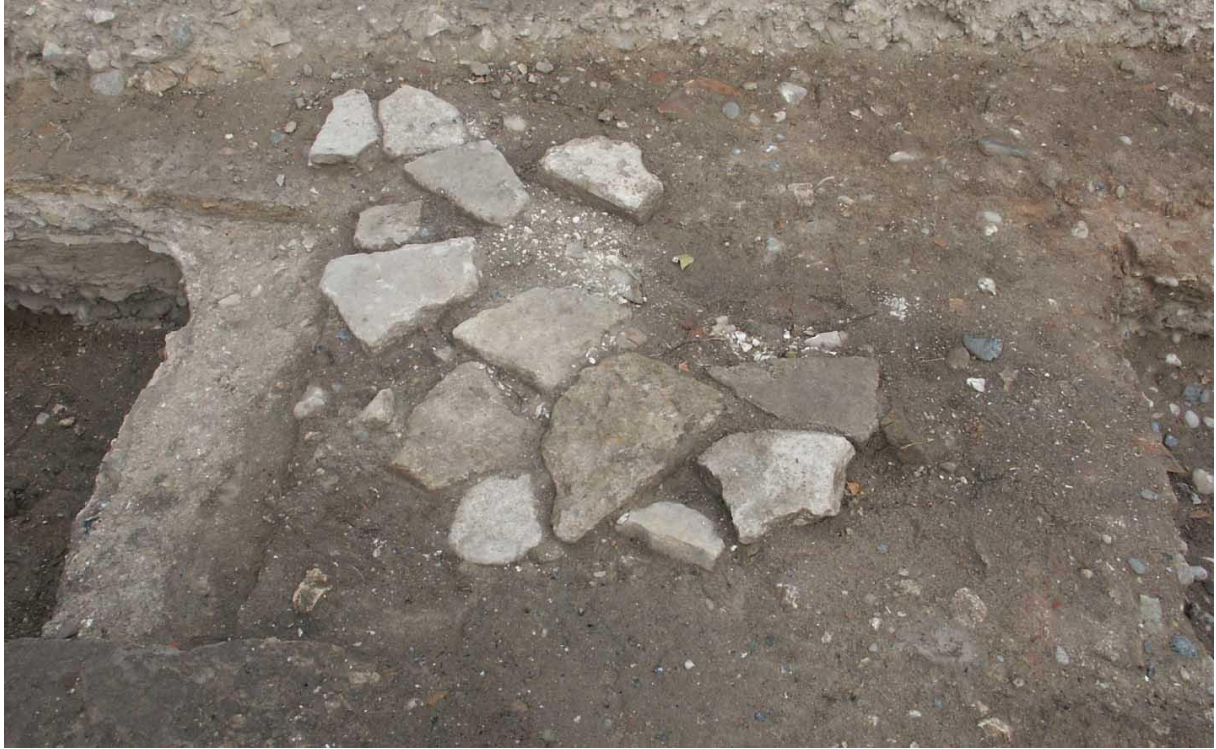
Cliché 9 : sol de dalles calcaire US 1013 (vue vers l'ouest)

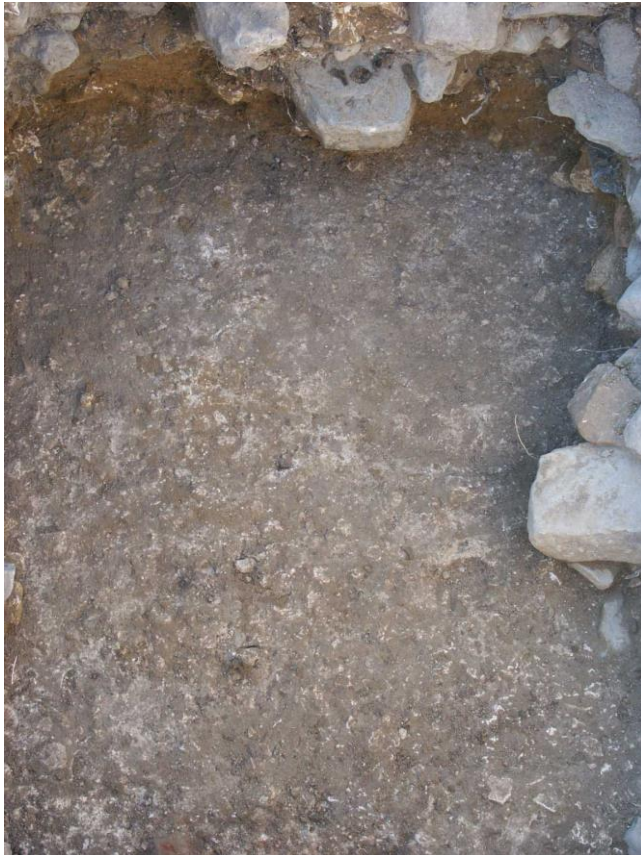
Cliché 10 : niveau de calcaire pourri 2044

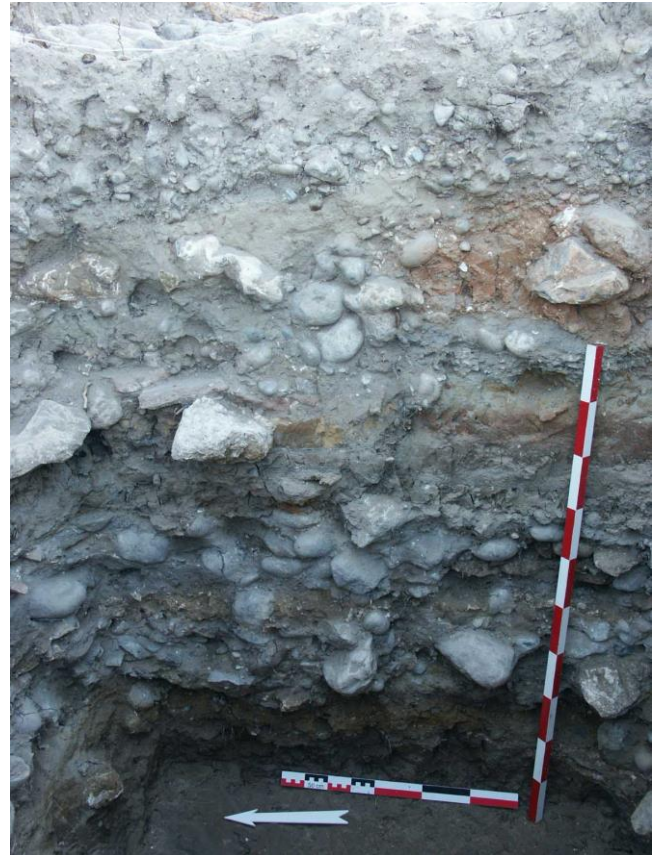
Cliché 11 : secteur 2, coupe est du sondage

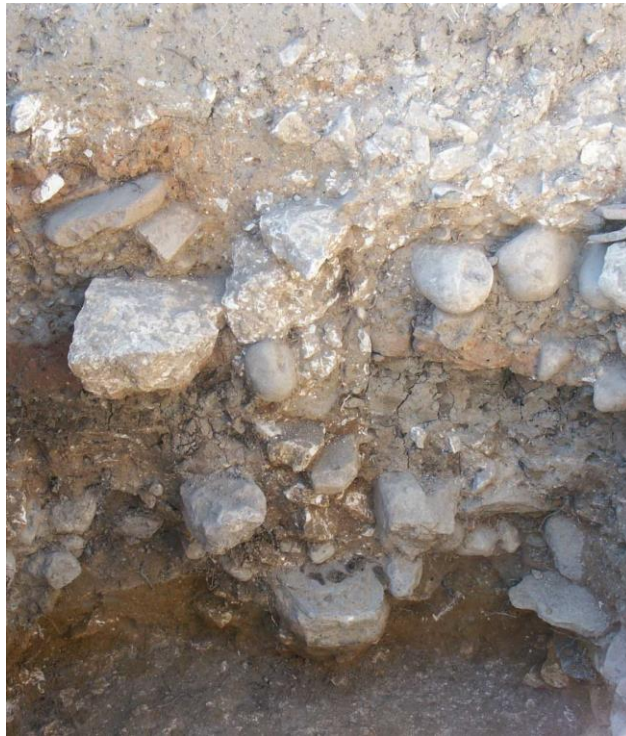
Cliché 12 : secteur 2, coupe ouest du sondage

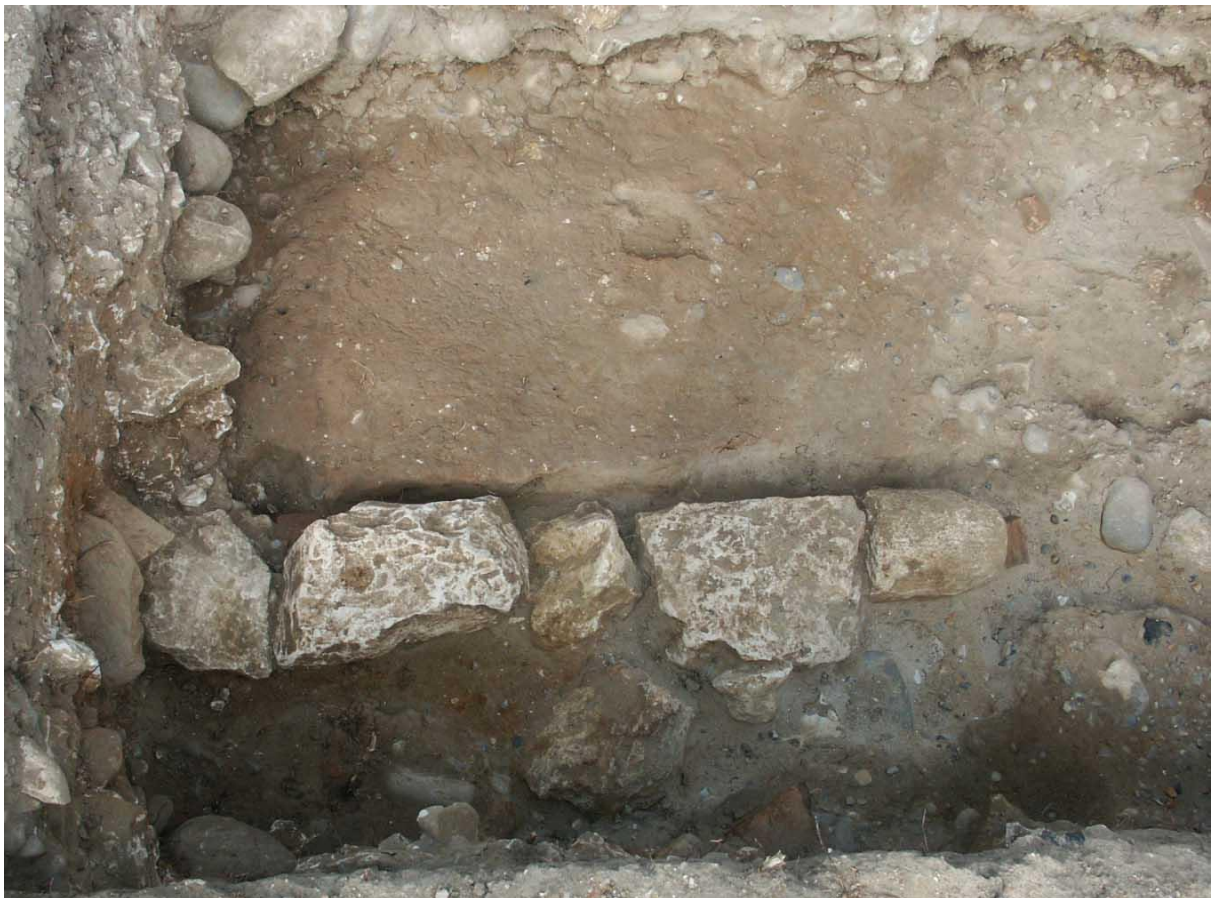
Cliché 13 : Secteur 2, sondage, cloison et blocs calcaires 2030

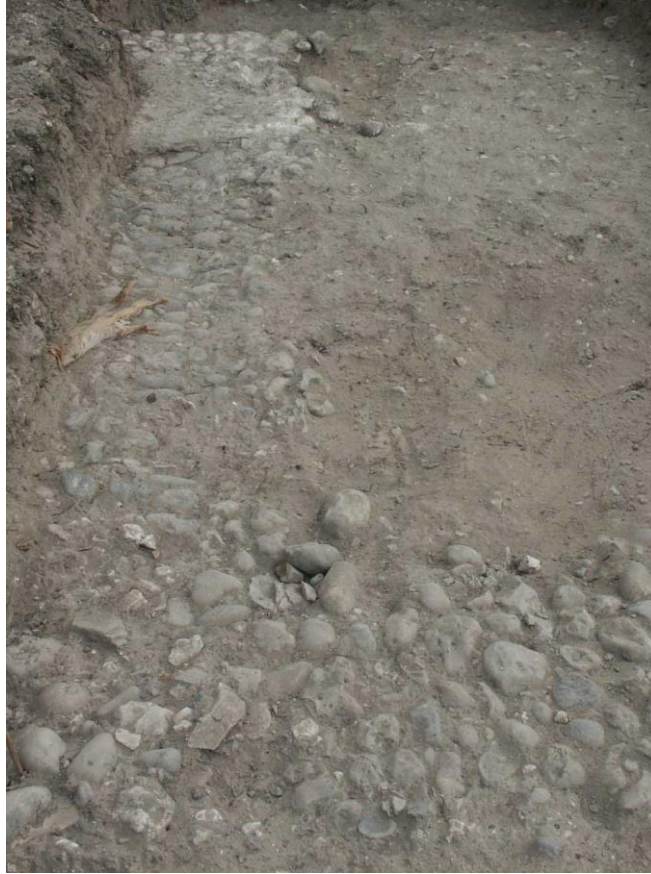
Cliché 16 : sol de galets 2004/2007
