**De terre et de bois : choix techniques pour
l'implantation et le fonctionnement d'un moulin à eau
au début du XIe siècle. Le cas de Colomby, La Perruque
(Manche – France)**

Vincent Bernard, David Aoustin, Adèle Bouriez, Julien Deshayes, Frédéric Epaud, Cyril Marcigny, Aurélie Reinbold

Actes du colloque international, Lons-le-Saunier du 2 au 5 novembre 2011

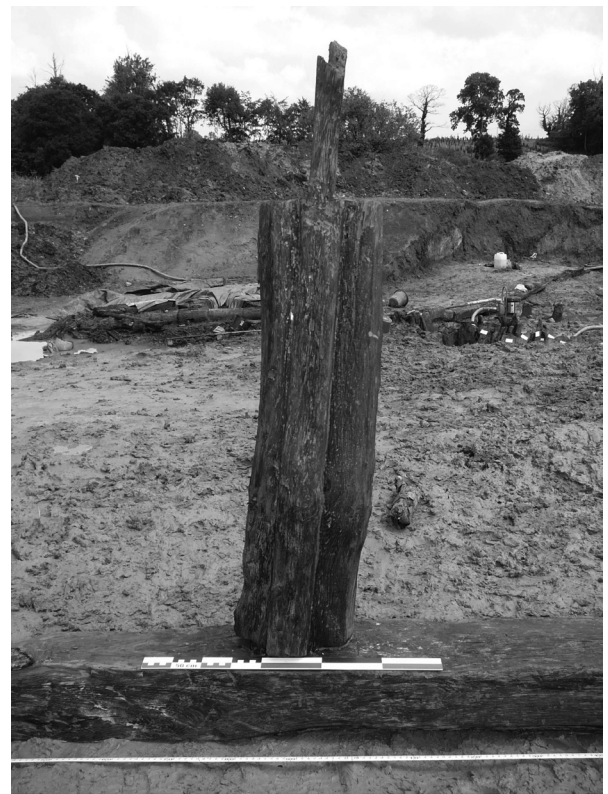
FIG. 6. Colomby, La Perruque. Détail de la coulisse de la vanne moulante. (Cliché V. Bernard/CNRS UMR 6566)

Une poutre de chêne équarri de 4,40 m de long, découverte dans le vivier au pied du barrage, présentait trois mortaises régulièrement réparties, dont une contenait encore un montant de 1,20 m de haut (80 cm utiles) fiché à angle droit dans la sablière et muni de deux feuillures placées vers l'amont. Ces entailles longitudinales sont parfois appelées « coulisses » ou « rainures », même si aucune rainure ne semblait nécessaire, la pression de l'eau ayant été privilégiée afin de plaquer les vannes contre les feuillures (fig. 6). Deux autres
