**De terre et de bois : choix techniques pour  
l'implantation et le fonctionnement d'un moulin à eau  
au début du XIe siècle. Le cas de Colomby, La Perruque  
(Manche – France)**

Archéologie des moulins hydrauliques,  
à traction animale et à vent  
des origines à l'époque médiévale et moderne  
en Europe et dans le monde méditerranéen

Actes du colloque international, Lons-le-Saunier du 2 au 5 novembre 2011

## DE TERRE ET DE BOIS : CHOIX TECHNIQUES POUR L'IMPLANTATION ET LE FONCTIONNEMENT D'UN MOULIN À EAU AU DÉBUT DU XI<sup>e</sup> SIÈCLE. LE CAS DE COLOMBY, LA PERRUQUE (MANCHE – FRANCE)

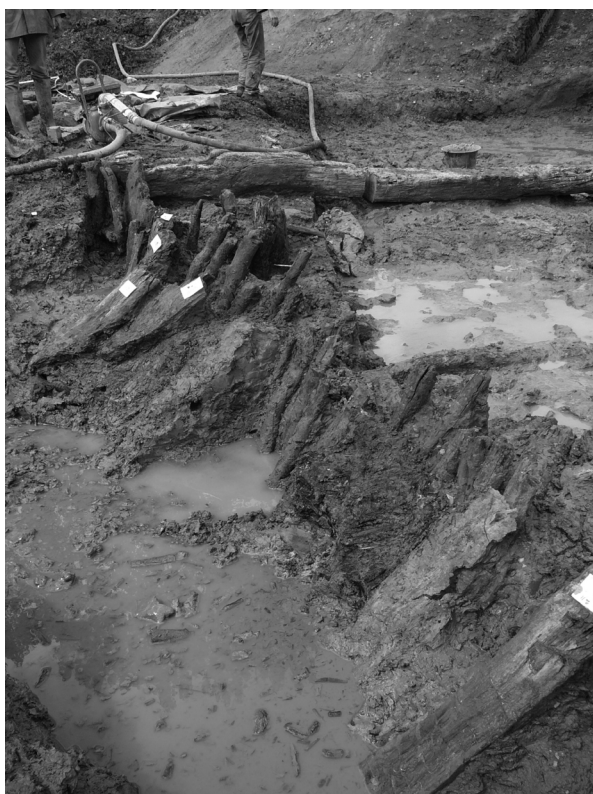
FIG. 5. Colomby, La Perruque. Vue des palplanches de la zone de barrage. (Cliché V. Bernard/CNRS UMR 6566)

Le barrage est constitué d'une ossature de pieux et piquets de chêne verticaux et contigus, enfermés dans un feuilletage de matériaux végétaux (branches, fougères...) et de limons, le tout sur une épaisseur d'environ 80 cm (fig. 5). Sur sa face

amont, des palplanches de chêne jointives sur 4,50 m de long ont été enfoncées à 45° afin de protéger le barrage de l'érosion – enregistrée dans les textes anciens sous le vocable de « brèches », « cassures », « couleuvrines » et autres « affouillements » (Durand et Vaugaron 1969, p. 295) – tout en facilitant le glissement, ou le saut de l'eau dans le canal d'amenée. L'élévation de cette digue devait atteindre plus de 1 m dans les premières années de fonctionnement, 60 à 70 cm après curage dès les années 1015 ; mais, il faut également considérer la place tenue par les vannes moulantes et les vannes de décharge qui complétaient ce dispositif.

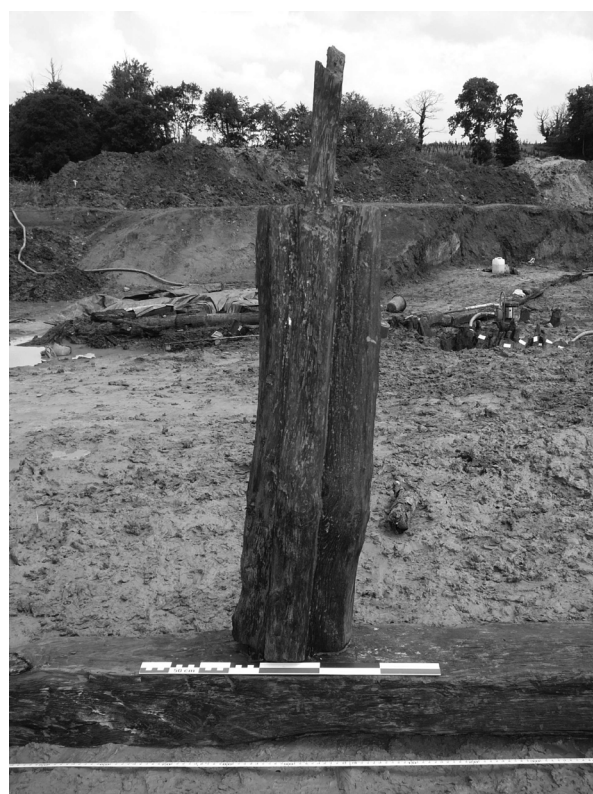
FIG. 6. Colomby, La Perruque. Détail de la coulisse de la vanne moulante. (Cliché V. Bernard/CNRS UMR 6566)

Une poutre de chêne équarri de 4,40 m de long, découverte dans le vivier au pied du barrage, présentait trois mortaises régulièrement réparties, dont une contenait encore un montant de 1,20 m de haut (80 cm utiles) fiché à angle droit dans la sablière et muni de deux feuillures placées vers l'amont. Ces entailles longitudinales sont parfois appelées « coulisses » ou « rainures », même si aucune rainure ne semblait nécessaire, la pression de l'eau ayant été privilégiée afin de plaquer les vannes contre les feuillures (fig. 6). Deux autres

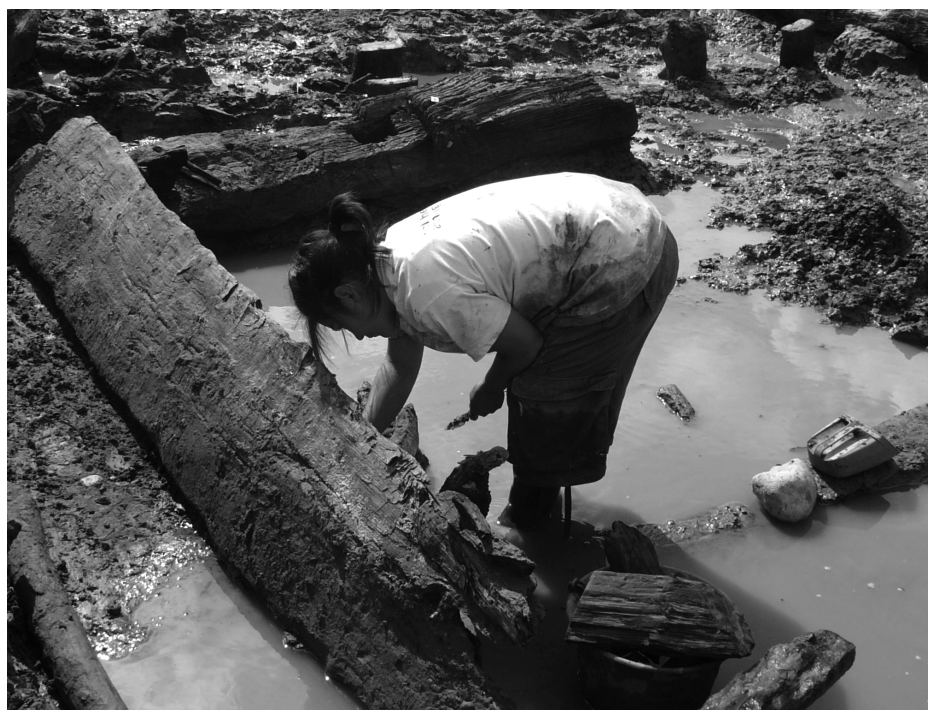
FIG. 7. Colomby, La Perruque. Vue du beffroi intérieur et de la planche de renfort du coursier. (Cliché V. Bernard/CNRS UMR 6566)

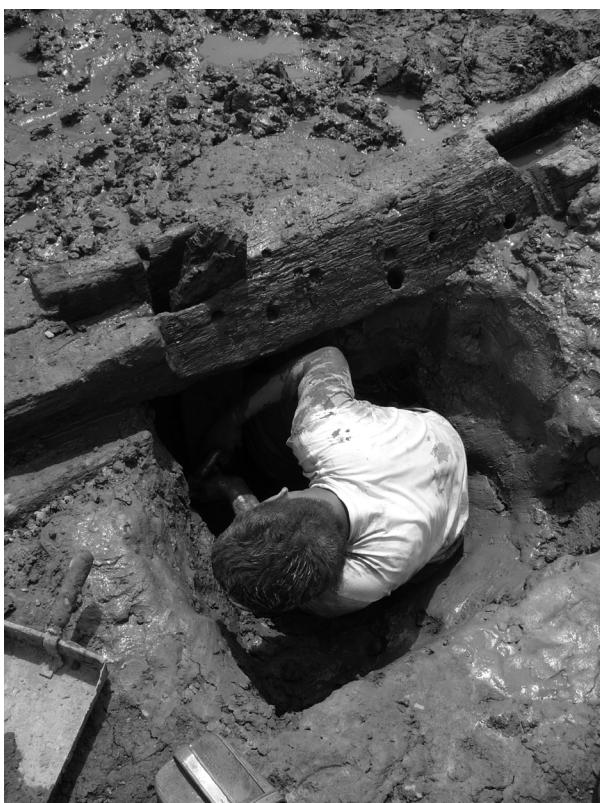
FIG. 11. Colomby, La Perruque. Extraction du pieu d'ancrage B050 de la sablière B003 au niveau de l'emplacement supposé d'une marche et de la porte. (Cliché V. Bernard/CNRS UMR 6566)

durant cette période, où l'on constate généralement une différenciation entre substructure et superstructure (Bernard *et al.* 2012). Quelques exceptions ont toutefois pu déroger à cette règle à Colomby, notamment concernant le pieu B050 qui émerge davantage que les autres de la sablière. Or, deux mortaises aveugles distantes de 85 cm ont été positionnées précisément à mi-longueur de la poutre. Leurs faibles profondeurs suggèrent que deux poteaux d'une carrée de porte y étaient installés, intégrés à une structure verticale porteuse de type pan de bois ou blockbau, mais sans véritable rôle mécanique (fig. 11). Ces poteaux étaient calés dans leur logement, l'un par un bloc de chêne arasé pour passer sous le niveau de plancher (B168), l'autre par le pieu B050.

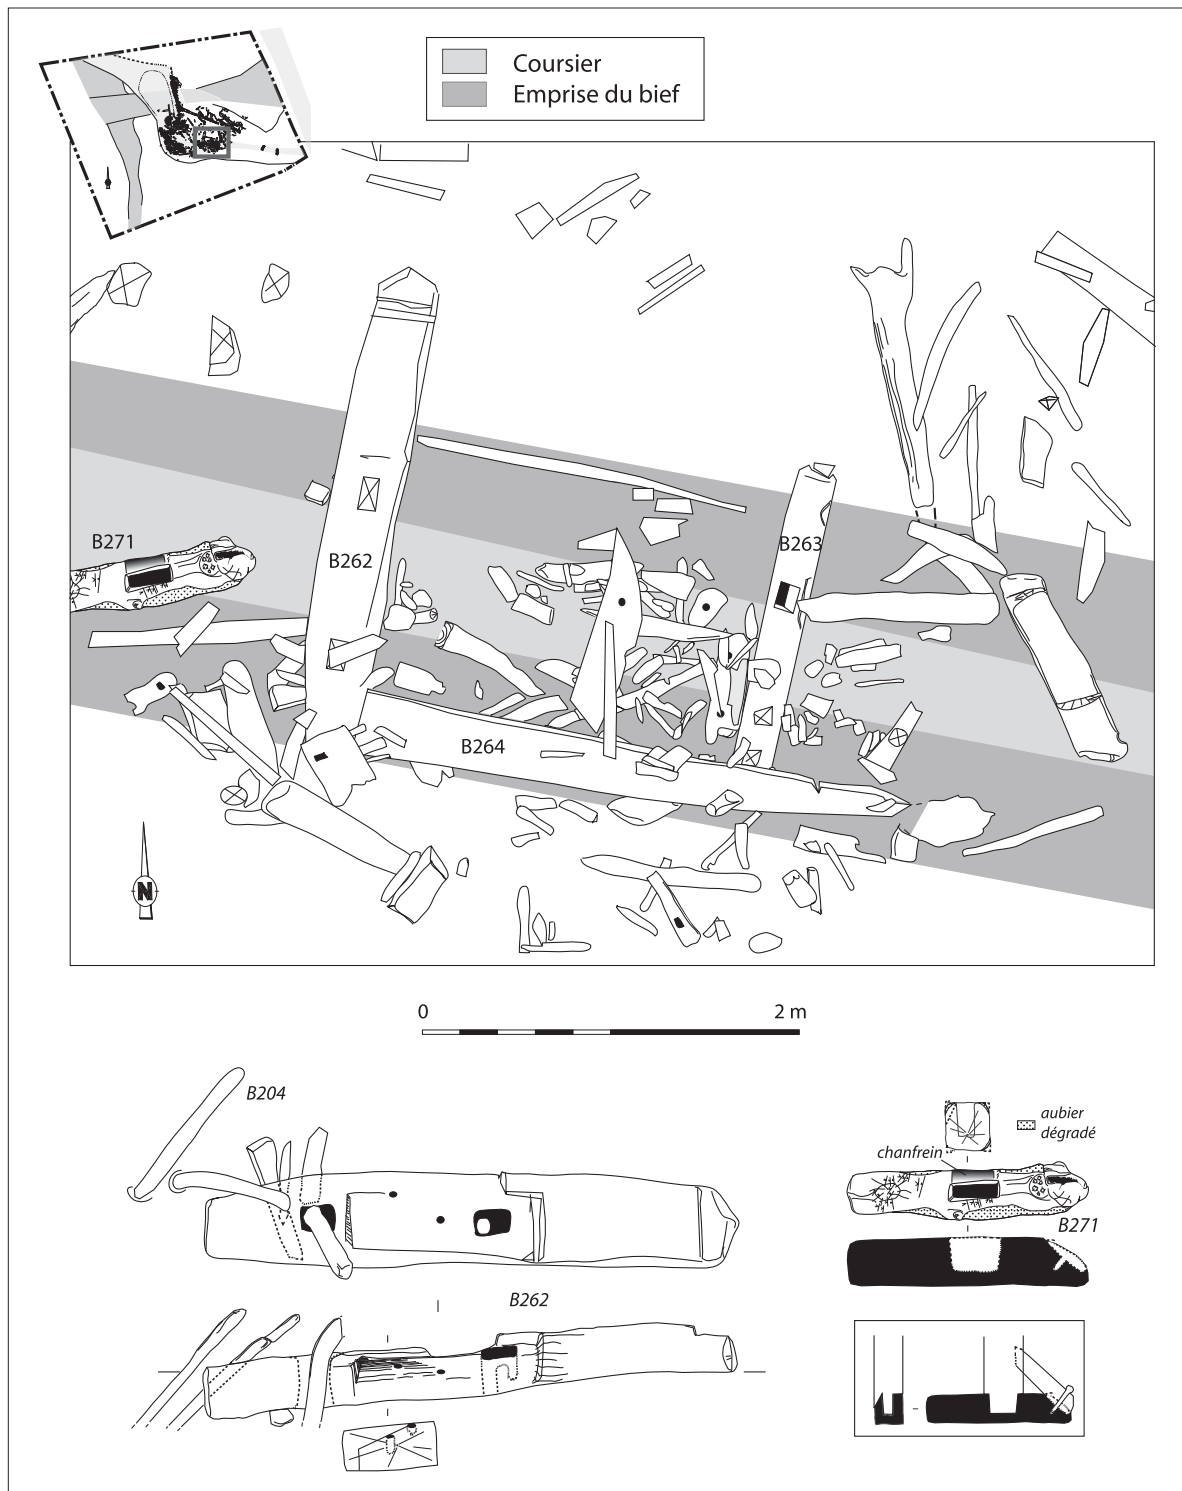
FIG. 12. Colomby, La Perruque. Relevé de la zone du beffroi extérieur (haut) et des sablières associées à cette structure. (DAO V. Bernard/CNRS UMR 6566)

La pièce B271, découverte à proximité de B097, peut être interprétée comme un chèveceau, dont la section proche de 25 cm aurait permis de supporter un poids considérable (fig. 12, n°2). Elle présente une mortaise aveugle de forte dimension (26 x 9 cm) parfaitement centrée. Au même niveau, un chanfrein taillé dans un flanc de la poutre, de même longueur que la mortaise, complétait l'assemblage. Cet aménagement devait, en effet, permettre de renforcer le contact du poteau grâce à un chaperon qui venait, en plus de son tenon, épouser l'extérieur de la sablière. En outre, une encoche distale oblique, peut-être réalisée dans un second temps, a été conçue afin qu'une béquille vienne soulager les efforts exercés sur la pièce verticale, probablement intégrée à un chevalet plus complexe.
