**De terre et de bois : choix techniques pour
l'implantation et le fonctionnement d'un moulin à eau
au début du XIe siècle. Le cas de Colomby, La Perruque
(Manche – France)**

Vincent Bernard, David Aoustin, Adèle Bouriez, Julien Deshayes, Frédéric
Epaud, Cyril Marcigny, Aurélie Reinbold

Actes du colloque international, Lons-le-Saunier du 2 au 5 novembre 2011

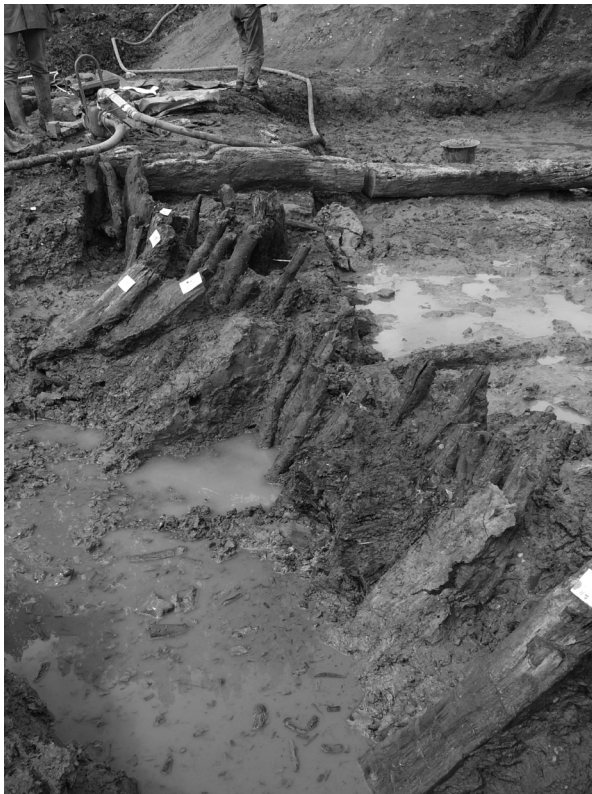
FIG. 5. Colomby, La Perruque. Vue des palplanches de la zone de barrage. (Cliché V. Bernard/CNRS UMR 6566)

Le barrage est constitué d'une ossature de pieux et piquets de chêne verticaux et contigus, enfermés dans un feuilletage de matériaux végétaux (branches, fougères...) et de limons, le tout sur une épaisseur d'environ 80 cm (fig. 5). Sur sa face

amont, des palplanches de chêne jointives sur 4,50 m de long ont été enfoncées à 45° afin de protéger le barrage de l'érosion – enregistrée dans les textes anciens sous le vocable de « brèches », « cassures », « couleuvrines » et autres « affouillements » (Durand et Vaugaron 1969, p. 295) – tout en facilitant le glissement, ou le saut de l'eau dans le canal d'aménée. L'élévation de cette digue devait atteindre plus de 1 m dans les premières années de fonctionnement, 60 à 70 cm après curage dès les années 1015 ; mais, il faut également considérer la place tenue par les vannes moulantes et les vannes de décharge qui complétaient ce dispositif.

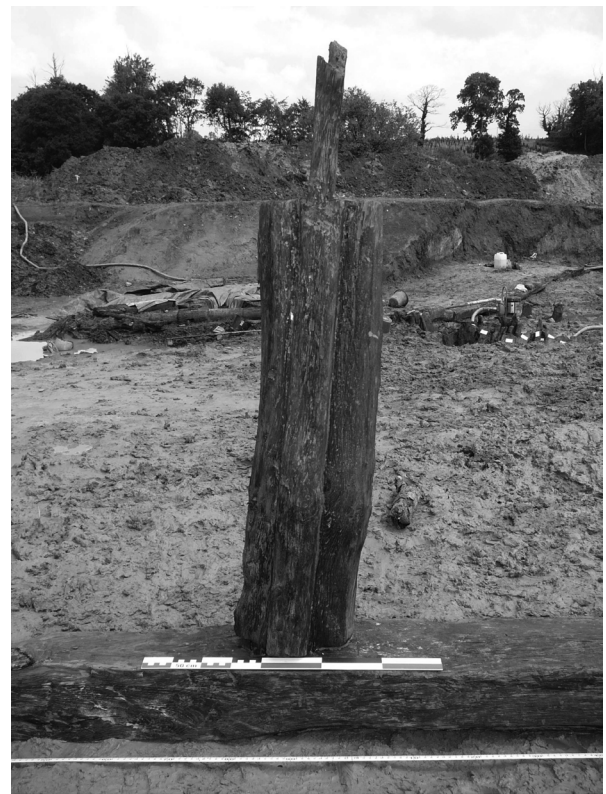
FIG. 6. Colomby, La Perruque. Détail de la coulisse de la vanne moulante. (Cliché V. Bernard/CNRS UMR 6566)

Une poutre de chêne équarri de 4,40 m de long, découverte dans le vivier au pied du barrage, présentait trois mortaises régulièrement réparties, dont une contenait encore un montant de 1,20 m de haut (80 cm utiles) fiché à angle droit dans la sablière et muni de deux feuillures placées vers l'amont. Ces entailles longitudinales sont parfois appelées « coulisses » ou « rainures », même si aucune rainure ne semblait nécessaire, la pression de l'eau ayant été privilégiée afin de plaquer les vannes contre les feuillures (fig. 6). Deux autres

pièces similaires devaient vraisemblablement s'assembler dans les mortaises vides. La sablière qui chapeautait ces montants pour les raidir tout en permettant de régler la position en hauteur des panneaux mobiles devait présenter des mortaises ajustées à la largeur des bras de manœuvre des vannes (ou à la largeur des vannes elles-mêmes). Il est difficile d'évaluer la hauteur de ces « pelles », mais si leur manœuvre sous-entendait de les lever pour laisser s'écouler l'eau, leur hauteur ne pouvait pas excéder la moitié de celle des coulisses, soit 40 cm. Pourtant, comme l'illustre l'exemple pratiquement complet découvert à Belle-Eglise (Lorquet 1994), on pourrait s'attendre à des dimensions nettement plus importantes, compte tenu de la largeur des écluses.
