Etude archéologique des charpentes et des couvertures de la cathédrale Saint-Pierre de Lisieux (Calvados)

Étude archéologique des charpentes et des couvertures

Rapport d'étude archéologique

commandité par la DRAC Normandie – Service régional de l'Archéologie
autorisation : 28-2016-017

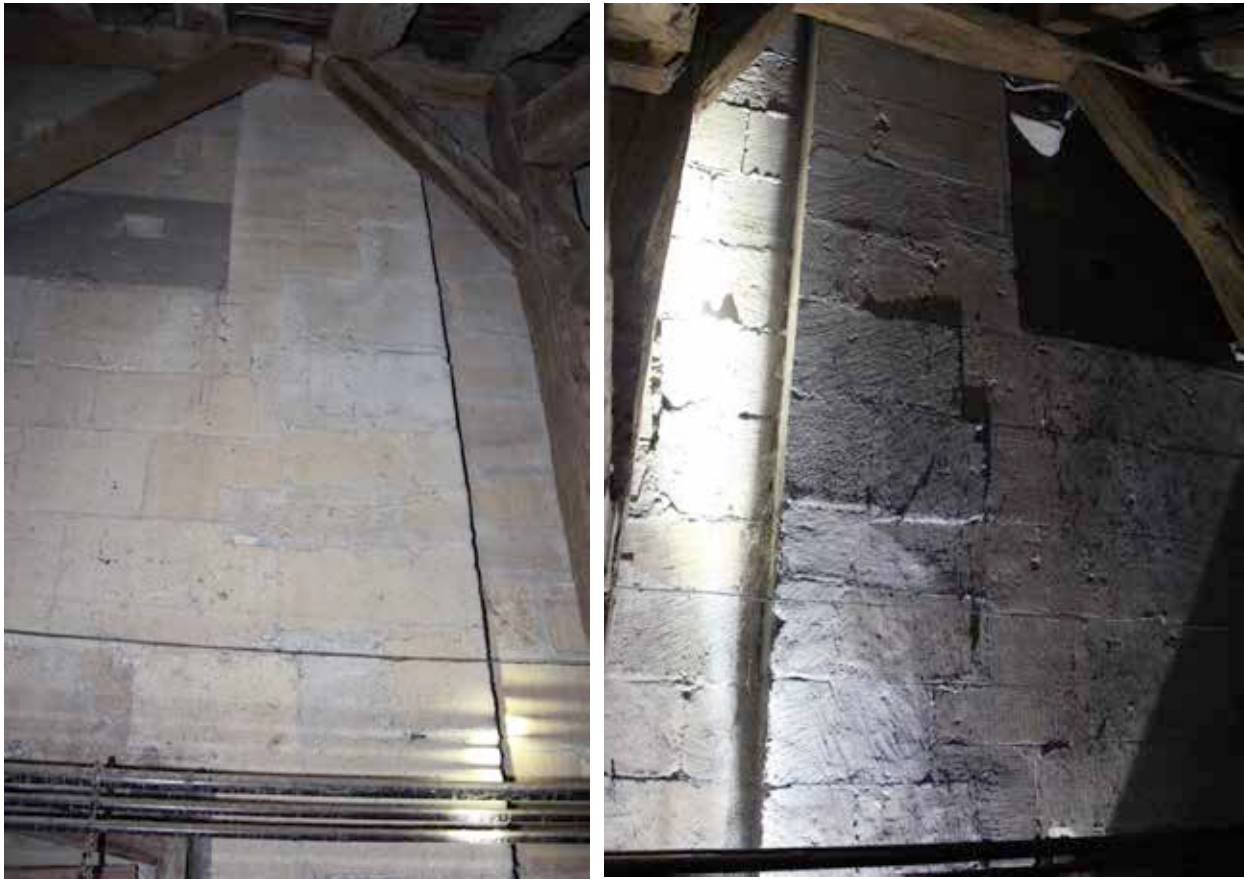
III. 5 — Déambulatoire : césure entre les maçonneries des deux campagnes du chevet. À g., mur sud, à dr., mur nord (cl. F. Épaud, CNRS ; S. Aumard, CEM).

L'achèvement de cette campagne est marqué dans les maçonneries du chœur, au niveau de la deuxième travée par une rupture d'appareillage qui s'observe parfaitement dans le comble du déambulatoire (ill. 5) jusque dans le haut comble. La poursuite du chantier sur le chœur oriental a été réalisée sous la conduite d'un autre architecte qui imposa le style gothique normand au détriment de celui d'Ile-de-France, employé jusqu'à présent. Ce nouvel architecte conserva néanmoins la même élévation avec de grandes arcades sur des piles rondes similaires, surmontées d'un niveau de fausses-tribunes, non plus ouvertes sur le comble du déambulatoire mais closes d'un mur mince avec triforium uniquement sur l'abside, et un troisième niveau de fenêtres hautes, avec des voûtes barlongues quadripartites épaulées par des arcs boutants d'une seule volée. Le style normand se manifeste ici par la modénature avec notamment des chapiteaux au tailloir circulaire à la retombée des voûtes, par la présence de tourelles d'escalier à la naissance du rond-point, un mur épais sur le rond-point caractérisé par une galerie de circulation devant les fenêtres hautes et un dédoublement des piliers du rez-de-chaussée. On remarque également un retrait des fenêtres hautes derrière une arcade plus basse que l'archivolte de la baie. Enfin, le mur épais s'applique aussi au niveau des fausses-tribunes du rond-point qui autorise ici un passage contre le mur de cloisonnement de ces baies aveugles.

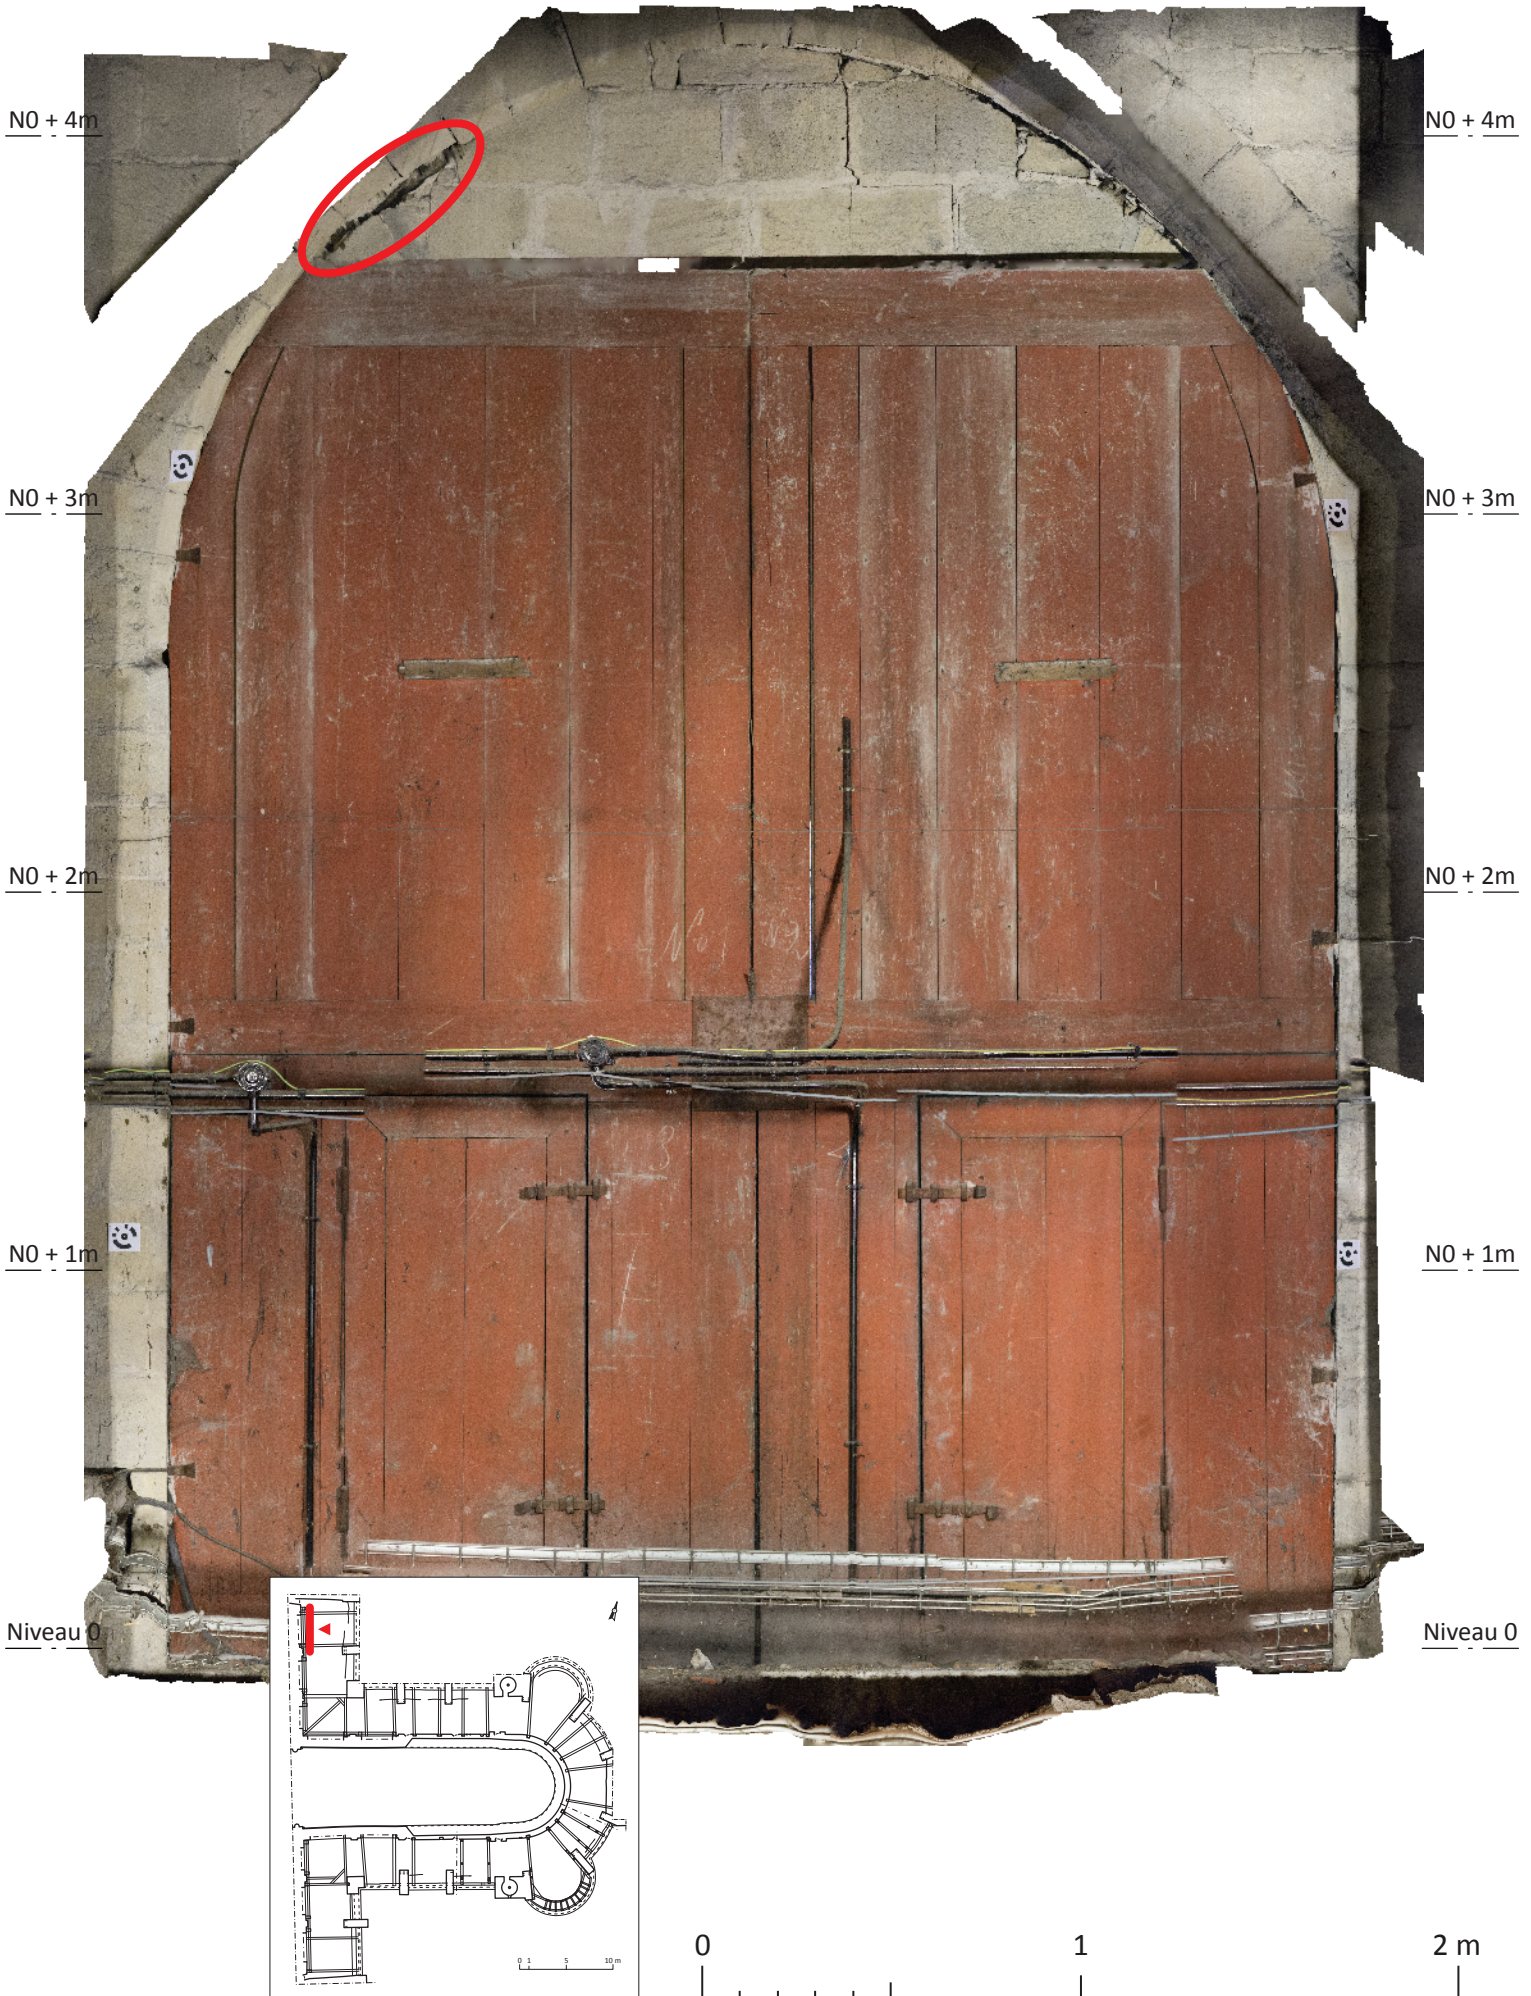
III. 7 - Déambulatoire, Travée 30 : arc de décharge au revers d'une baie du triforium, avec emplacement des couchis prélevés (dessin X. D'Aire, CEM).

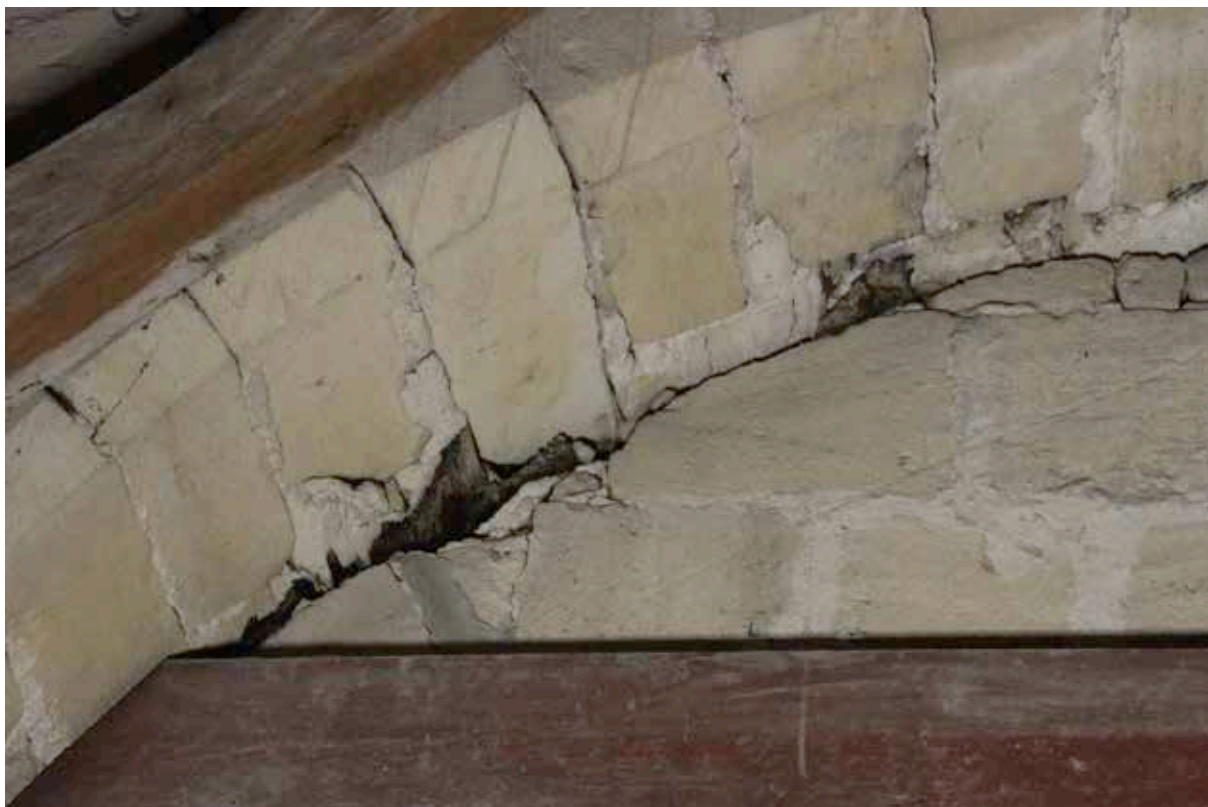
III. 8 — Déambulatoire, travée 30 : arc de décharge au revers d'une baie du triforium, couchis en place (cl. F. Épaud, CNRS).

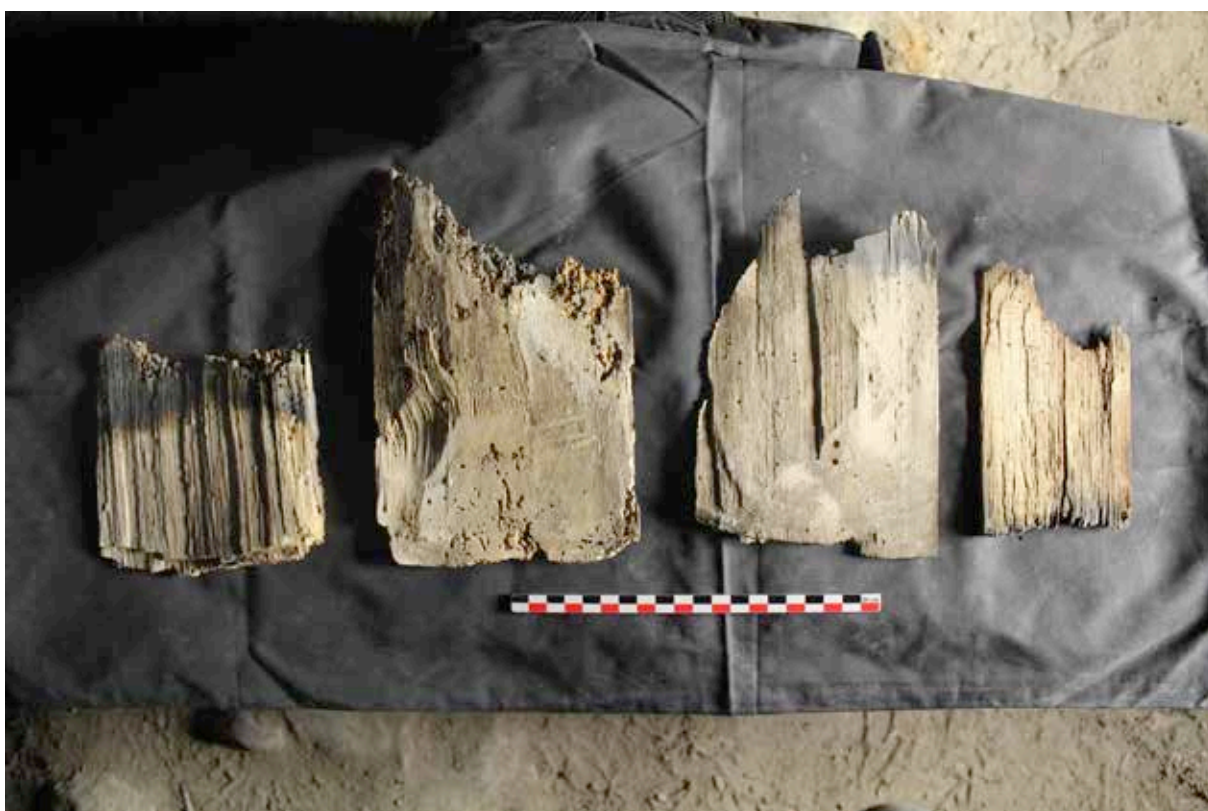
III. 9 — Déambulatoire, travée 30 : couchis déposés pour analyse dendrochronologique (cl. S. Aumard, CEM).

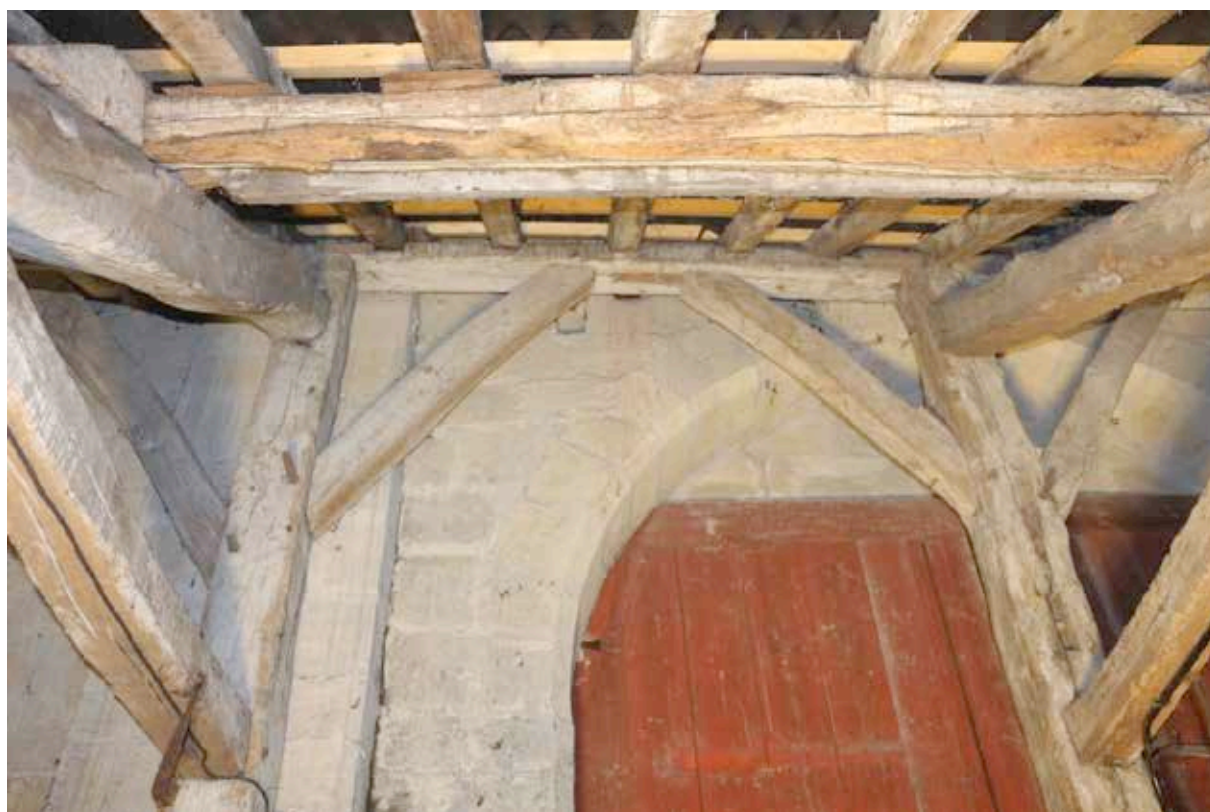
III. 12 — Déambulatoire : faîtage de la charpente (cl. F. Épaul, CNRS).

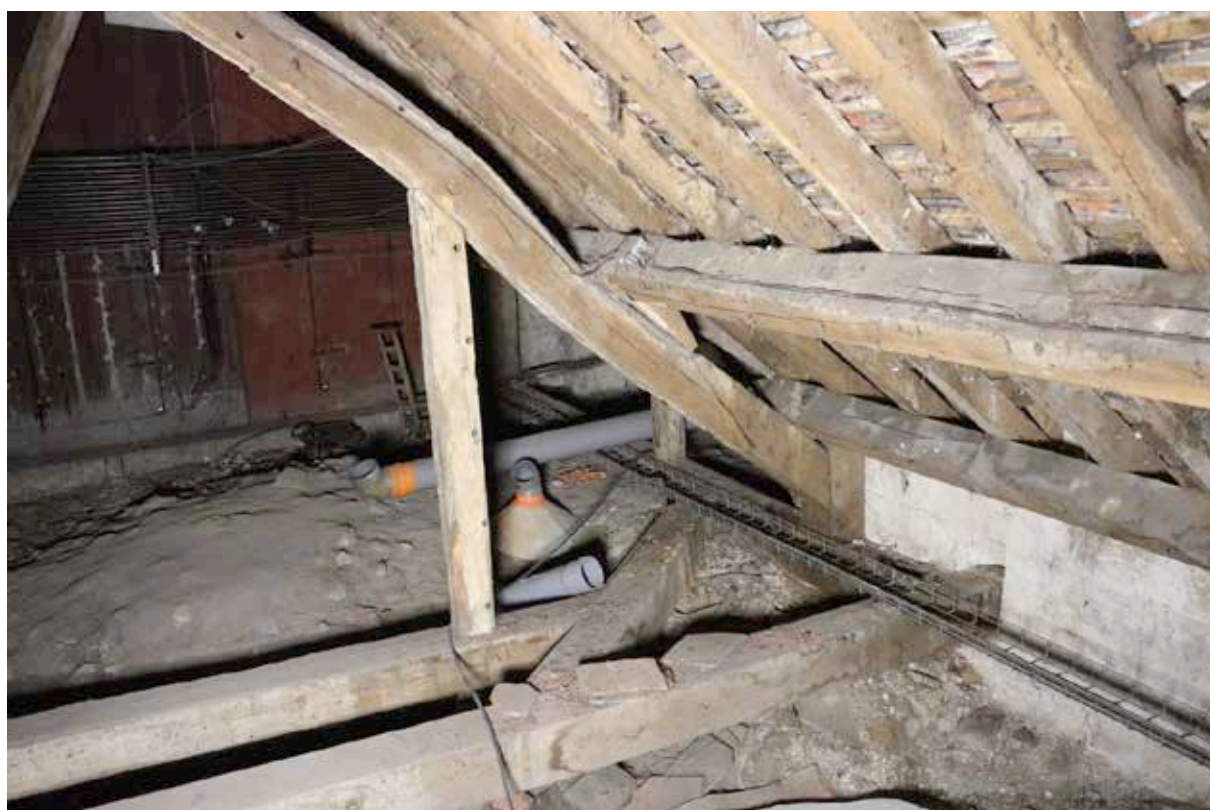
III. 13 — Déambulatoire, travée 4 : enrayure de raccord avec le collatéral du transept sud (cl. F. Épaul, CNRS).

assemblé aux flancs des entrants des demi-fermes mitoyennes. Au sud (ill. 13), la noue est portée par la croisée des pannes, elles-mêmes en appui sur une potence (traverse soutenue par une contrefiche) assemblée au poteau d'angle. Ce dispositif libère l'espace en supprimant l'entrant sous la noue. La demi-ferme précédente F4 a son entrant (coyer) assemblé à un gousset, lui-même assemblé à deux entrants mitoyens. Le choix de ce dispositif relativement complexe a été conditionné par l'extrados particulièrement surélevé de la voûte maçonnée de la croisée d'angle, qui empêchait toute possibilité de disposer un entrant à la base de la charpente. On constate que ce dispositif a été fortement restauré au XXe siècle mais sans que la structure d'origine en soit changée.

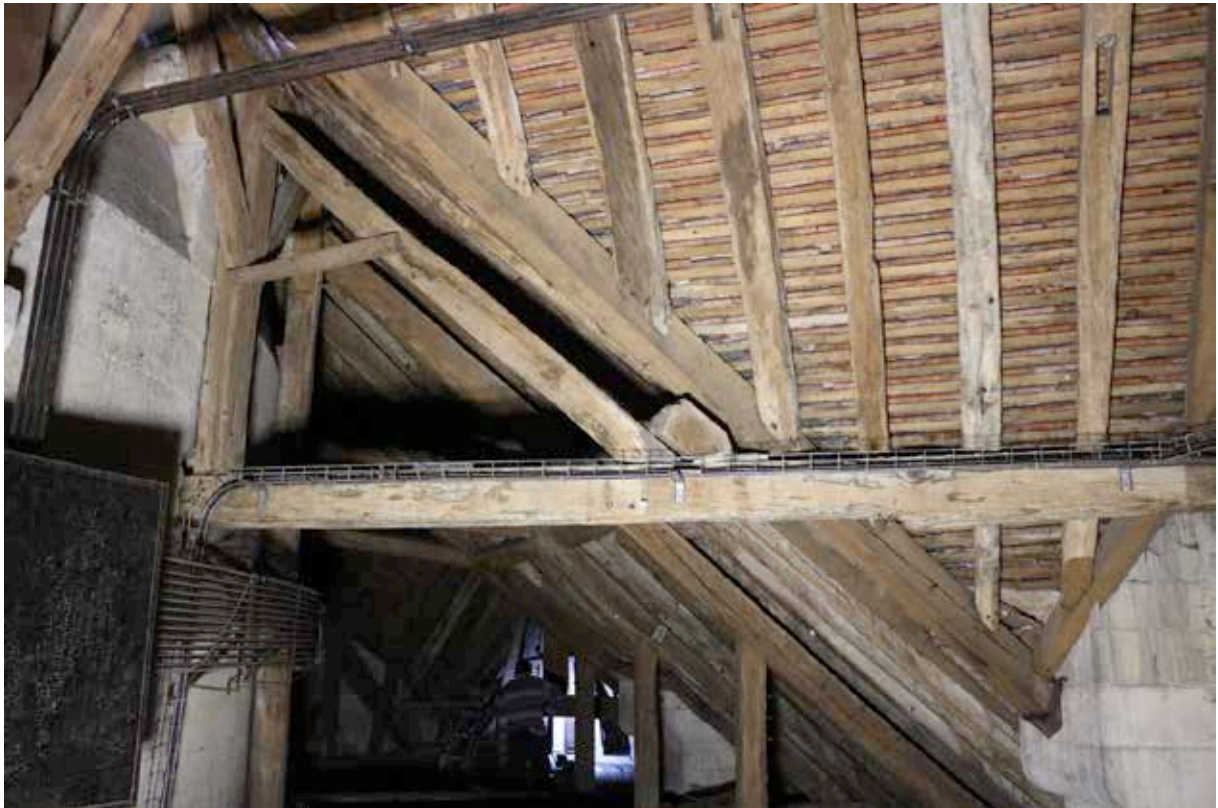
Ill. 14 — Déambulatoire, travée 15 : ferme d'axe nord (cl. F. Épaud, CNRS).

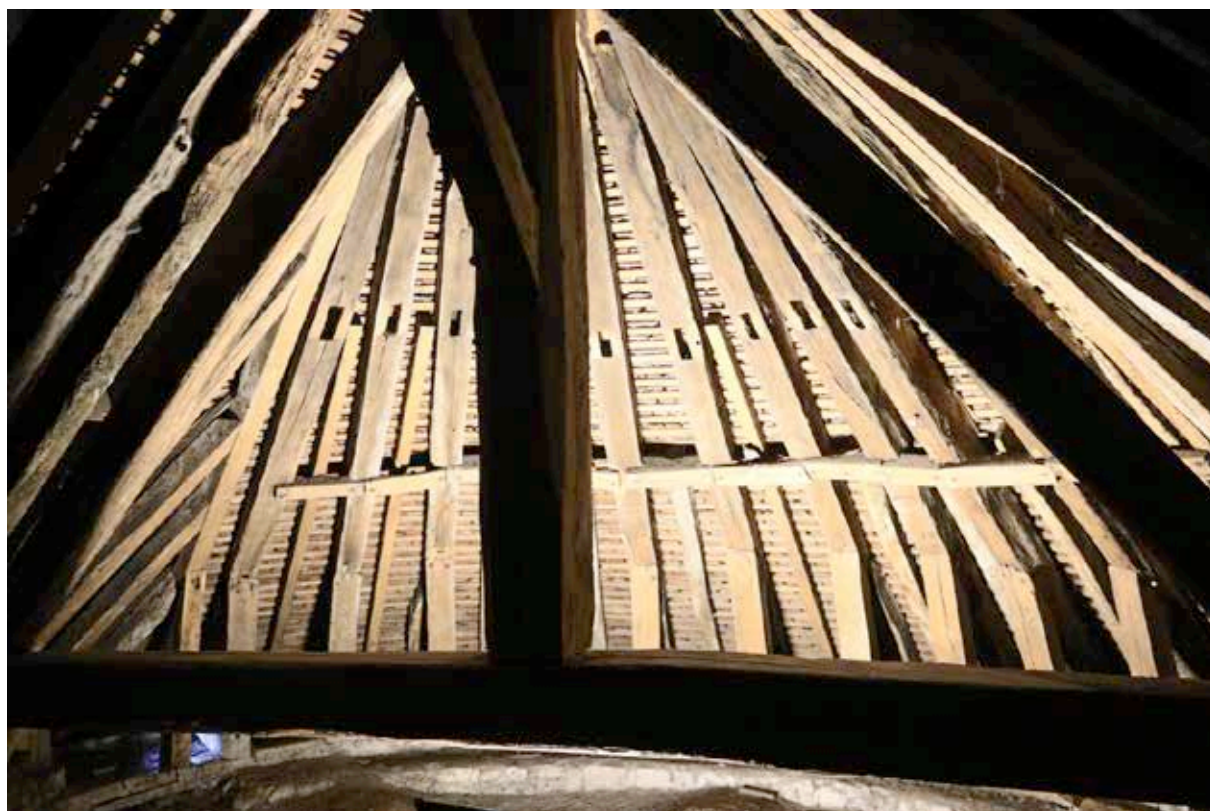
Ill. 16 — Déambulatoire, travée 18 : absidiole nord (cl. F. Épaud, CNRS).

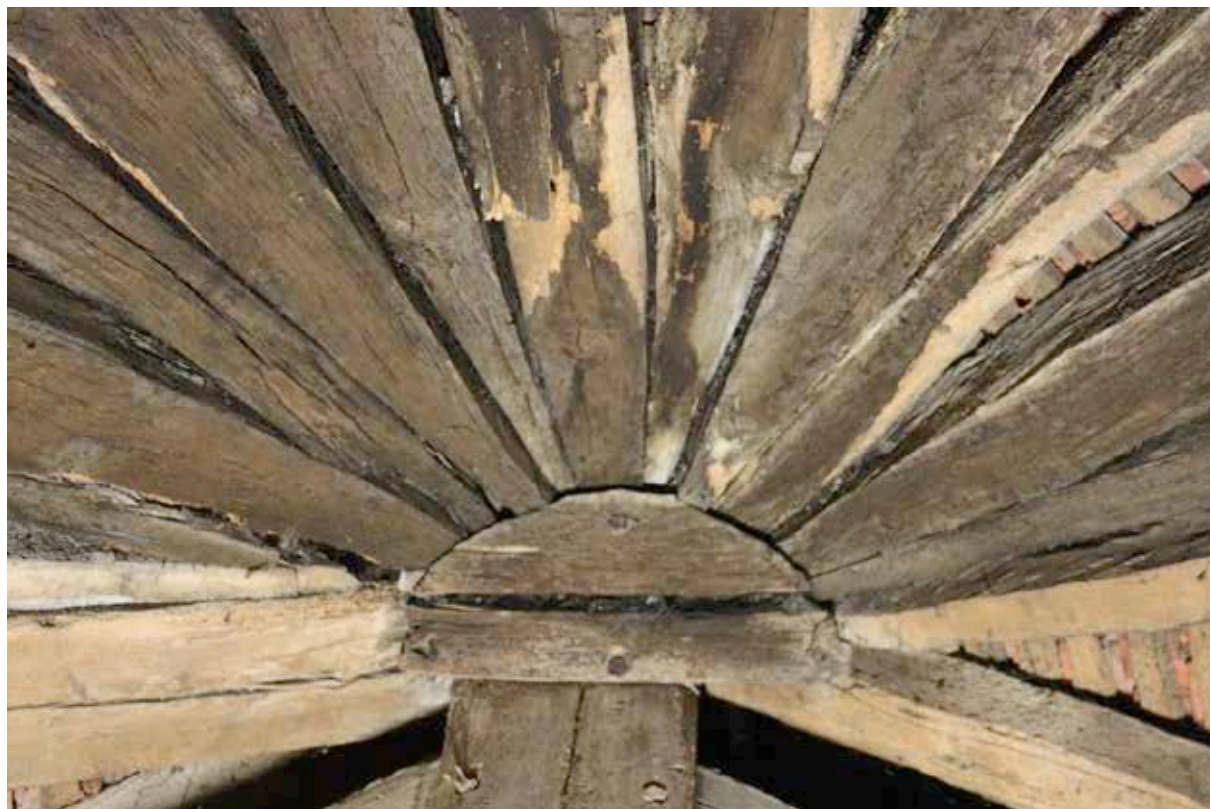
Ill. 18 — Déambulatoire, travée 18 : tête de croupe, absidiole nord (cl. F. Épaud, CNRS).

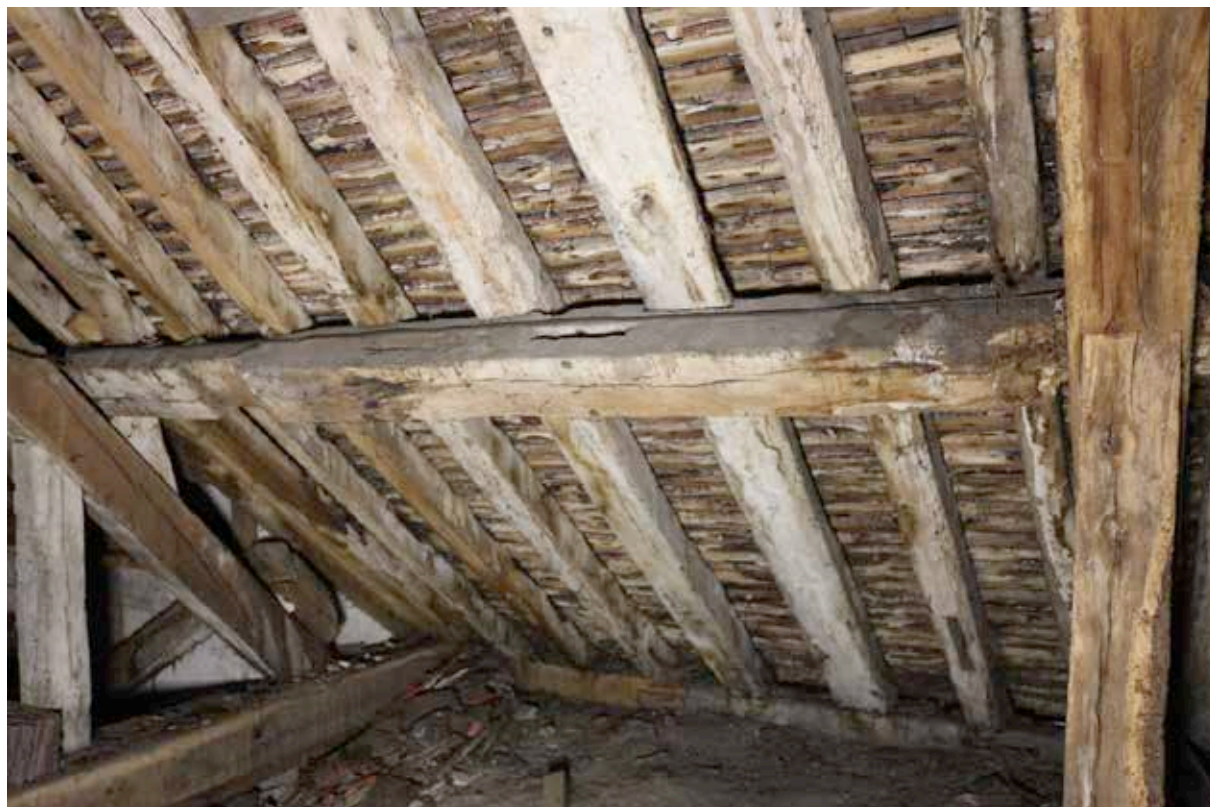
III. 20 — Déambulatoire : dépôt blanc sur les bois (cl. F. Épaud, CNRS).

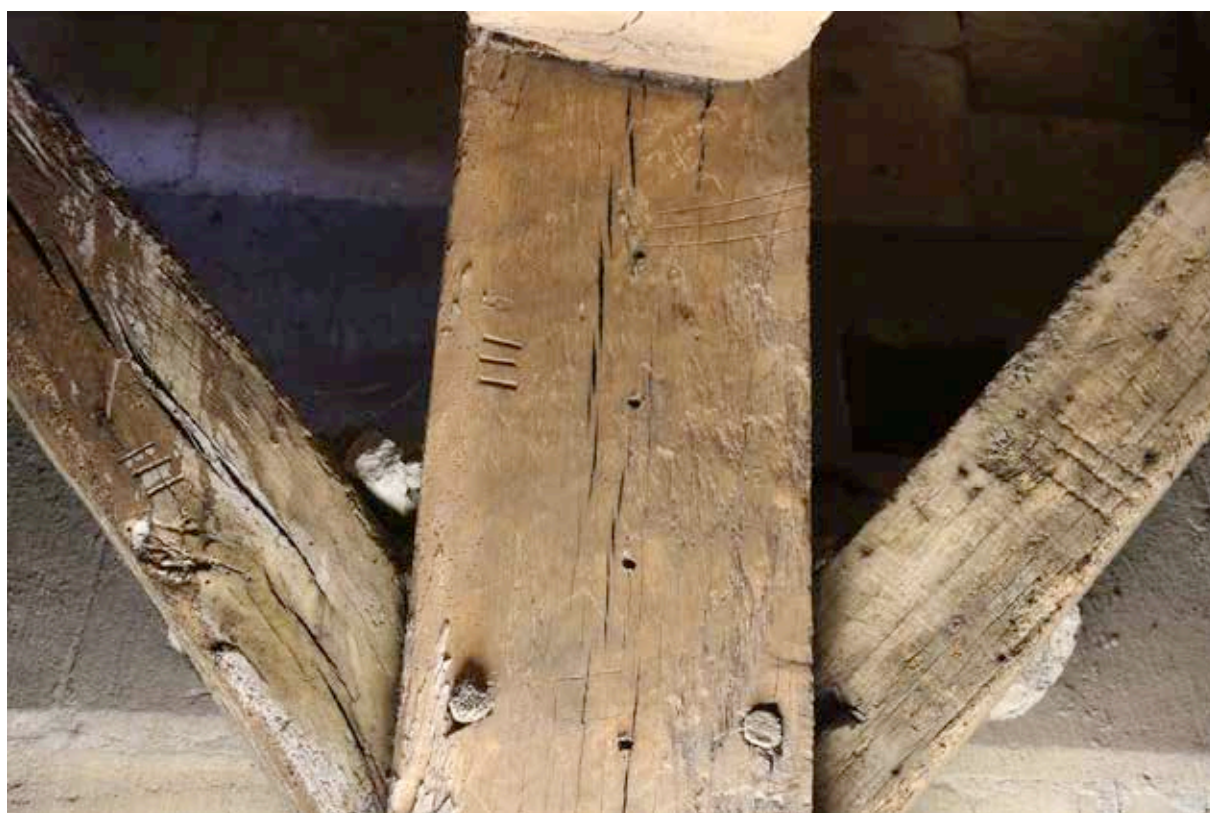
III. 21 — Déambulatoire : marques au ciseau et à la rainette (cl. F. Épaud, CNRS).

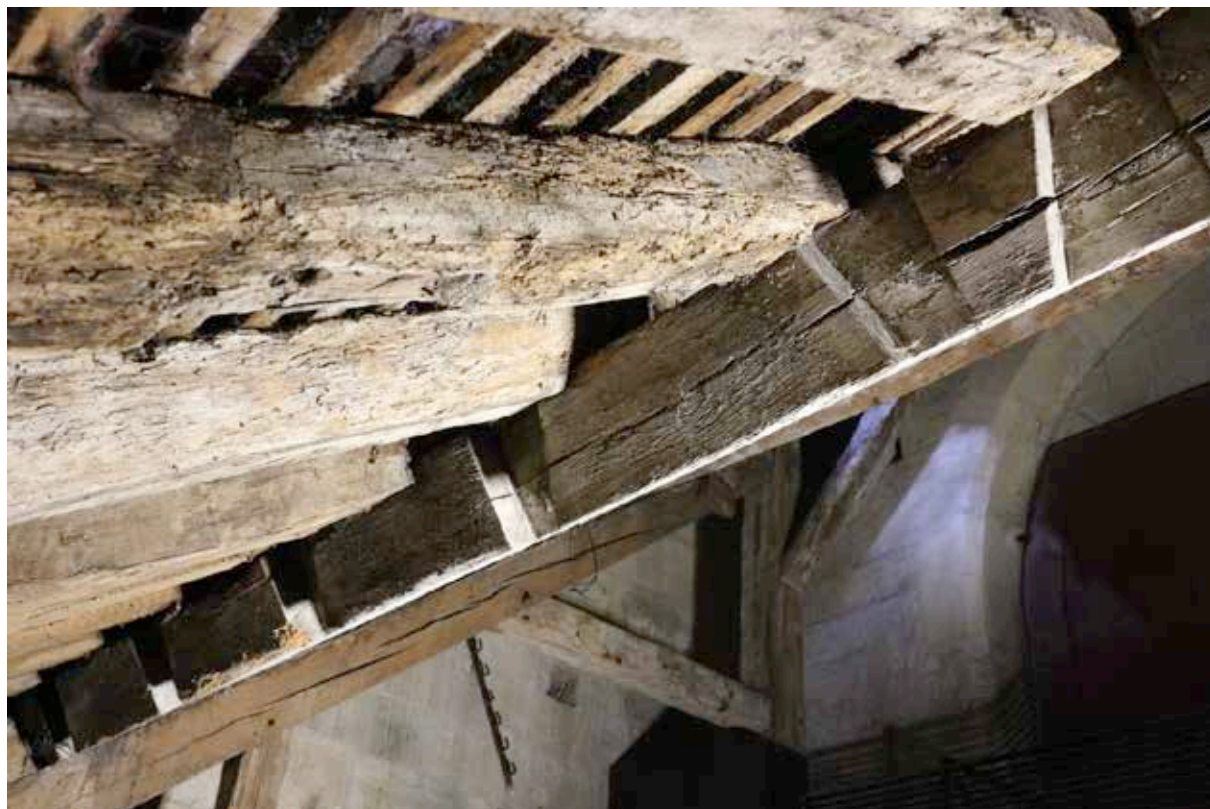
III. 23 — Déambulatoire, travée 1 : bois 1 (cl. F. Épaud, CNRS).

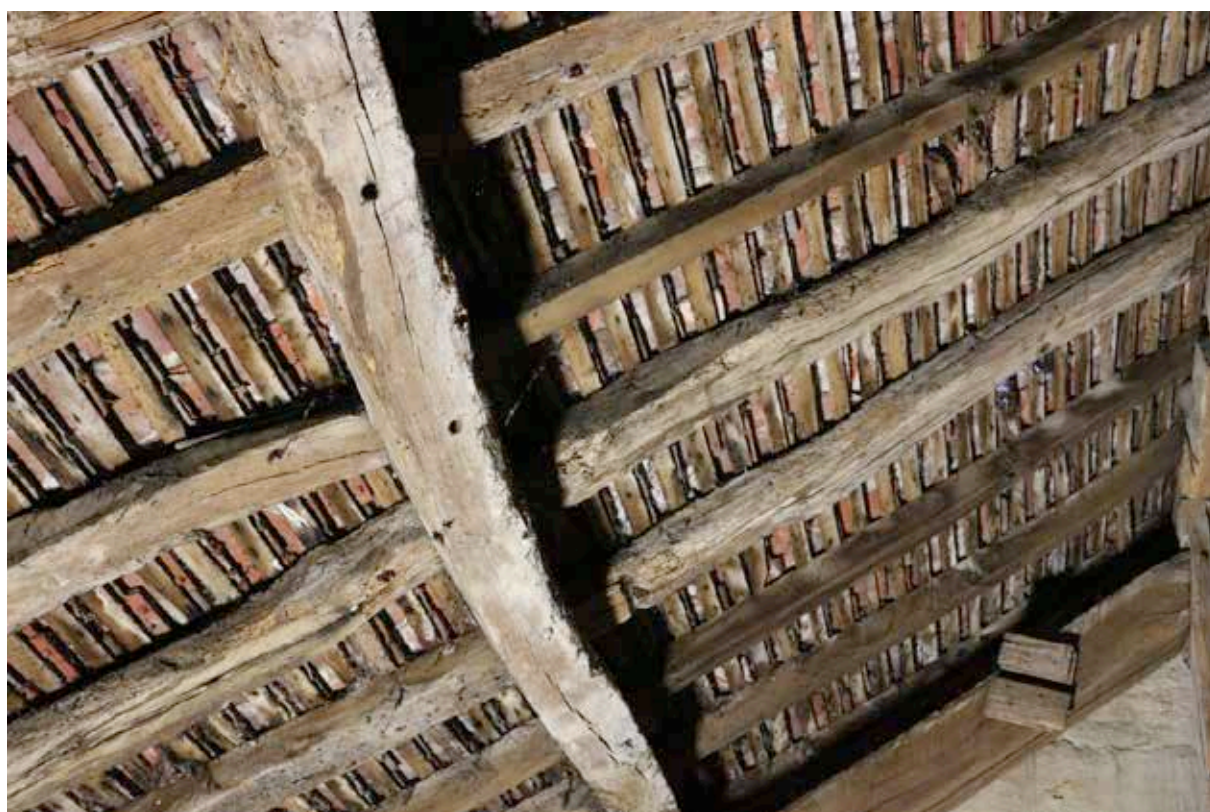
III. 24 — Déambulatoire, travée 1 : bois 2 (cl. F. Épaud, CNRS).

Bois 2 : utilisé comme chevron dans la travée 1 (ill. 24), ce bois appartient à une série de plusieurs chevrons en réemplois dont seul celui-ci a été prélevé pour datation. Il s'agit d'un bois de brin équarri à la doloire, de 15 x 12 cm de section, présentant beaucoup d'aubier avec des flaches importants (surfaces courbes du chêne non supprimées à l'équarrissage). Il présente deux trous de chevilles qui ont pu servir à sa fixation par chevillage sur une panne. Ce bois correspond sans aucun doute à un ancien chevron.

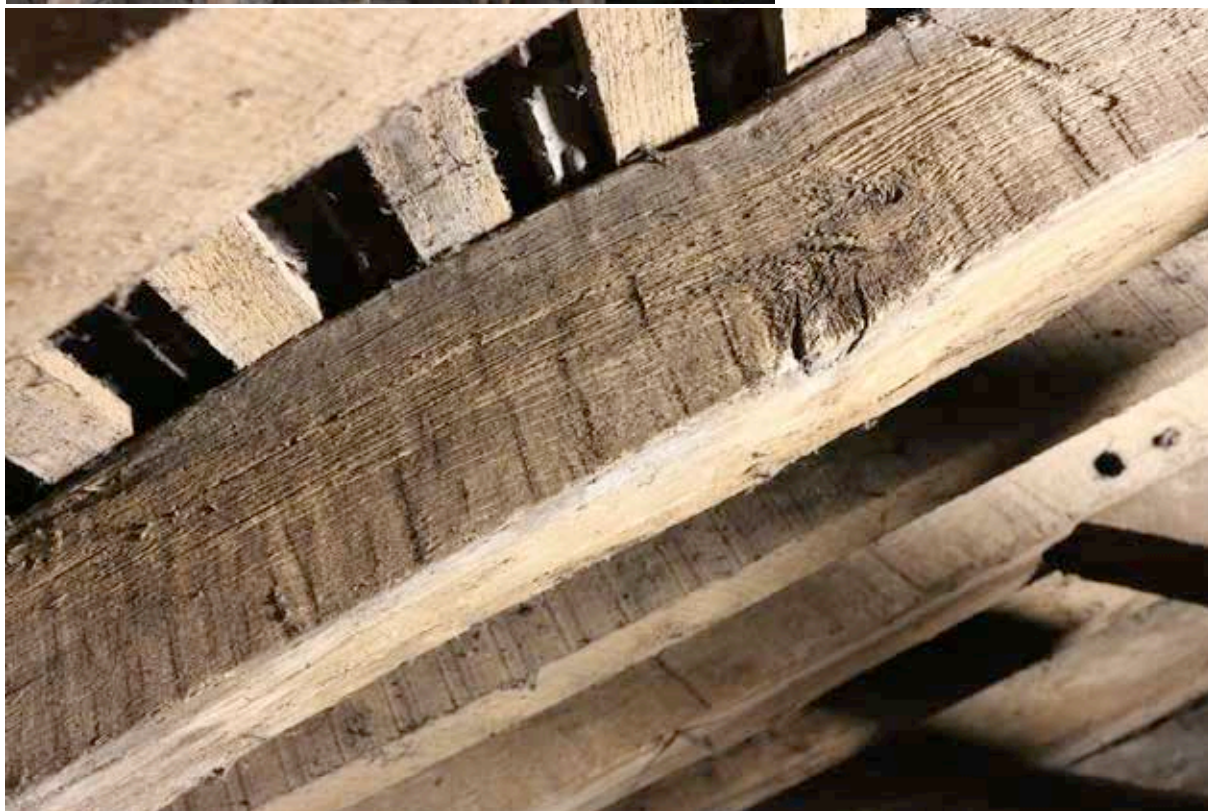
III. 26 — Déambulatoire : bois débités à la scie de long (cl. F. Épaud, CNRS).

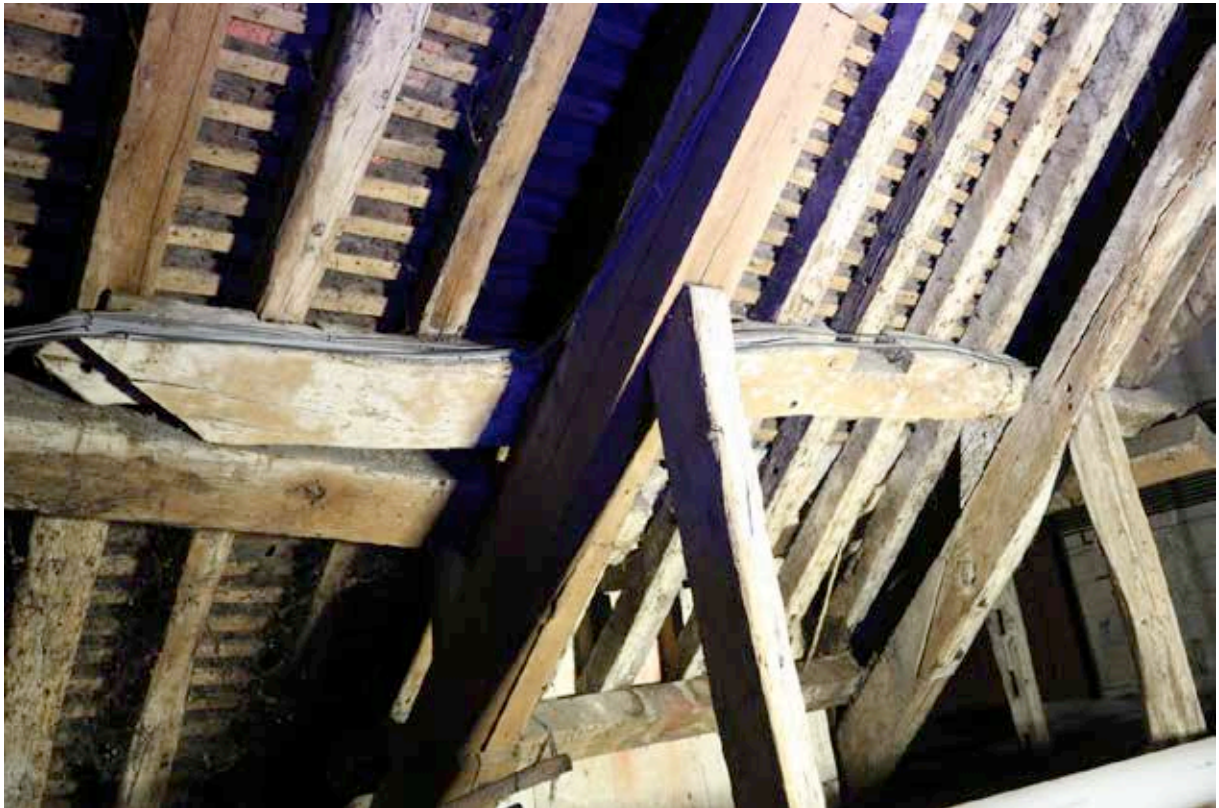
III. 34 — Déambulatoire, travée 6 : bois 6, 1218 (cl. F. Épaud, CNRS).

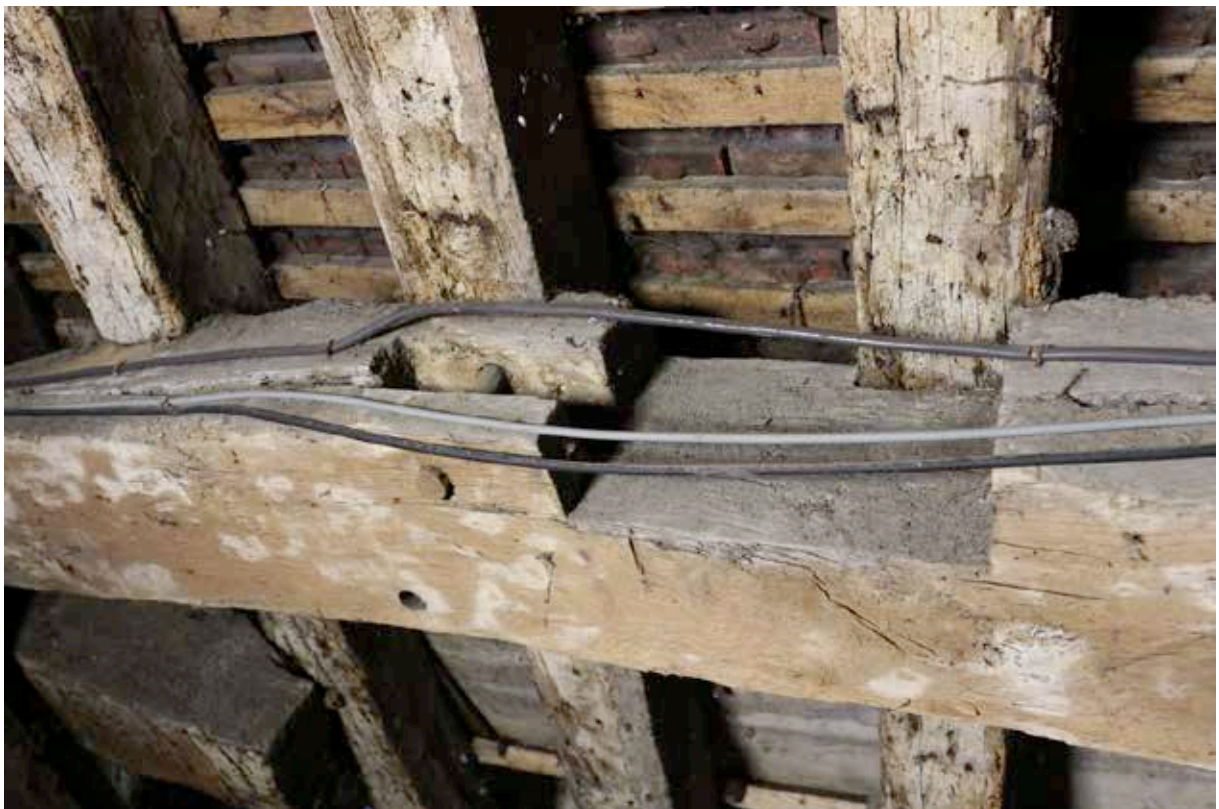
III. 35 — Déambulatoire, travée 6 : bois 6, détail d'assemblage (cl. F. Épaud, CNRS).

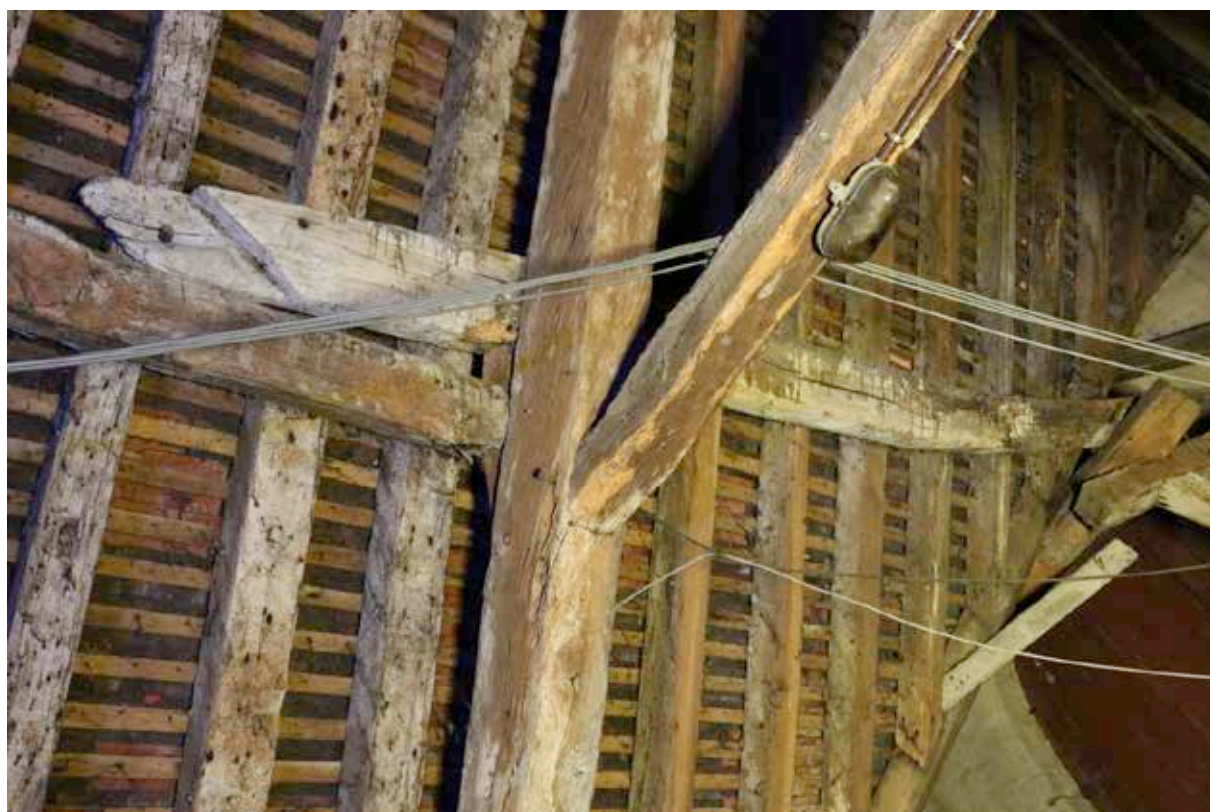
III. 47 — Déambulatoire, travée 5 : bois 5 (cl. F. Épaul, CNRS).

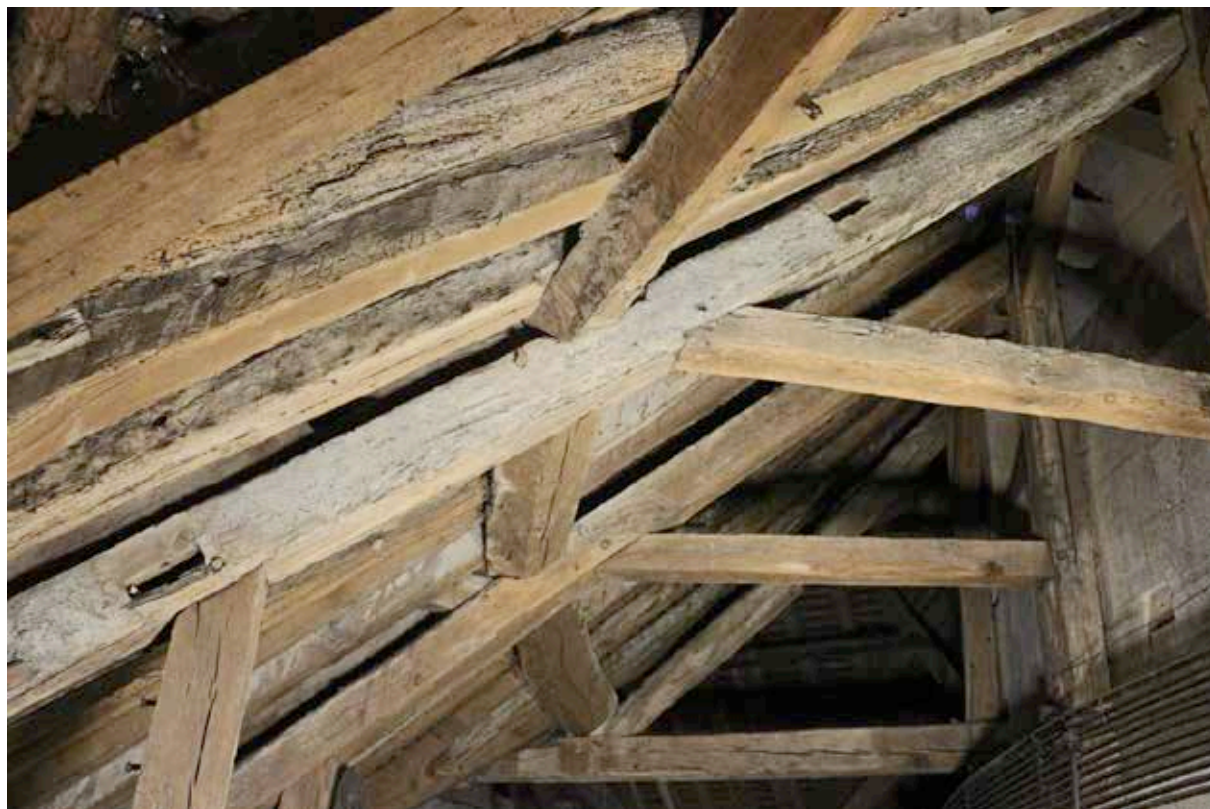
III. 49 — Déambulatoire, ferme 17 : bois 18 (cl. F. Épaud, CNRS).

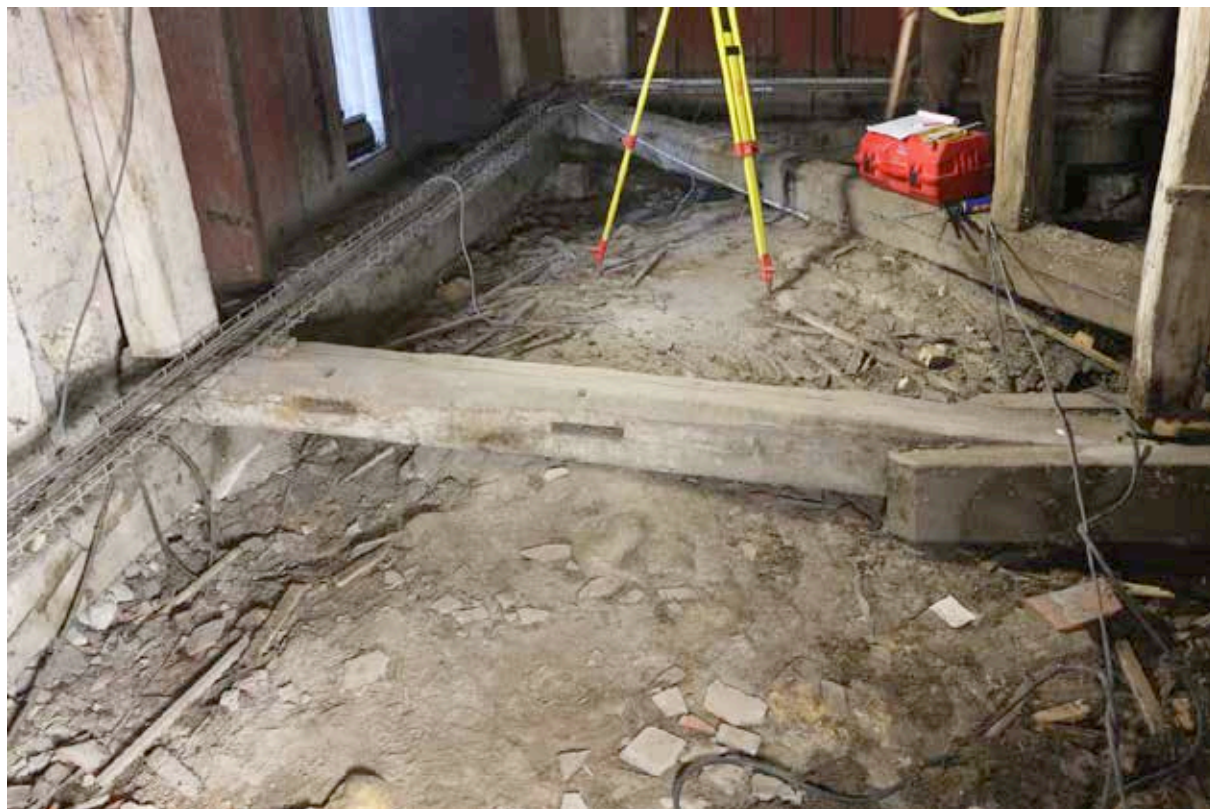
III. 51 — Déambulateur, ferme 26 : bois 22 (cl. F. Épaul, CNRS).

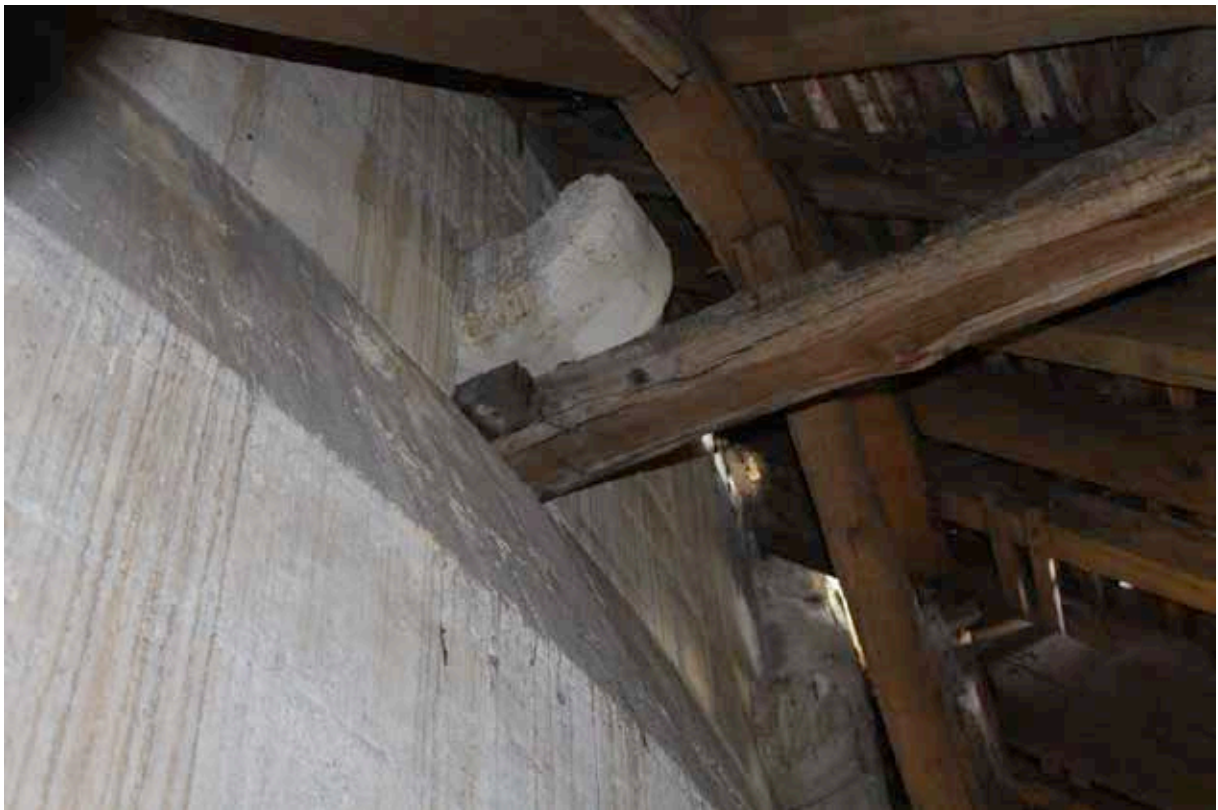
III. 53 — Déambulatoire : corbeau en partie haute du rond-point (cl. F. Épaud, CNRS).
