Etude archéologique des charpentes et des couvertures de la cathédrale Saint-Pierre de Lisieux (Calvados)

Étude archéologique des charpentes et des couvertures

Rapport d'étude archéologique

commandité par la DRAC Normandie – Service régional de l'Archéologie
autorisation : 28-2016-017

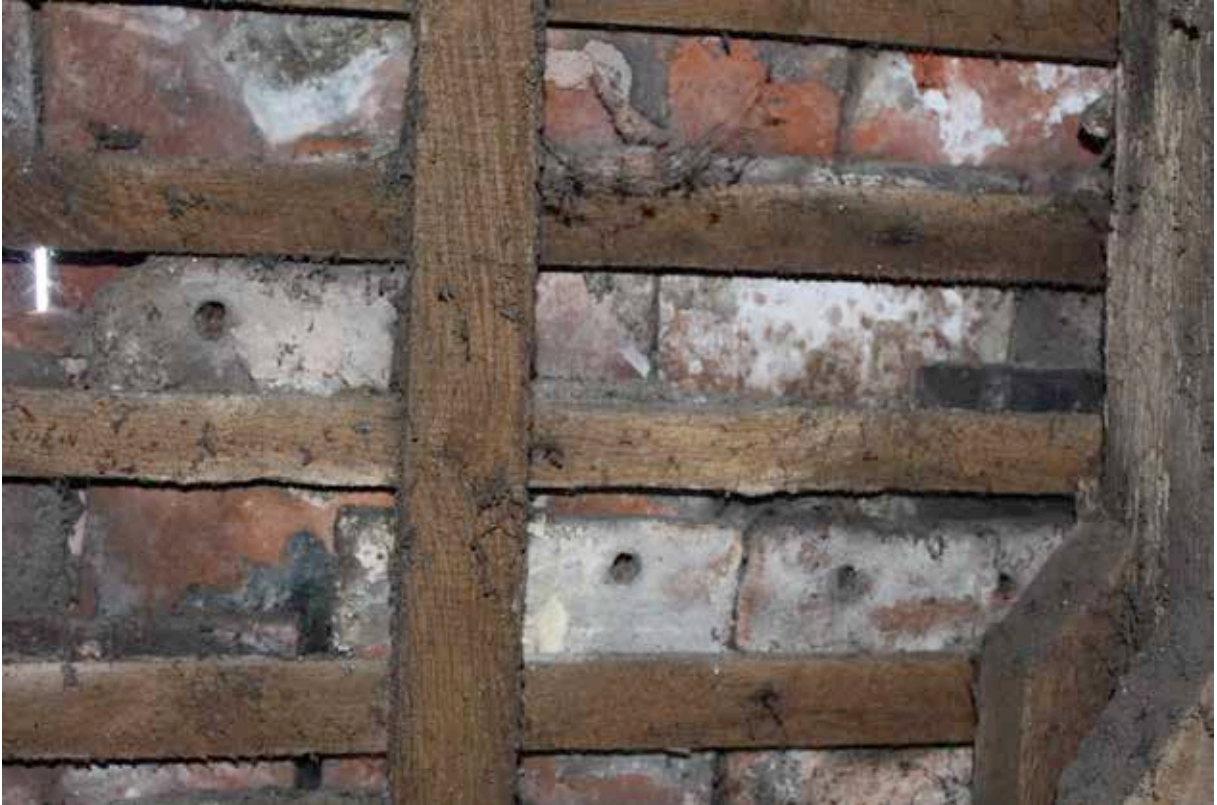
III. 58 — Chœur, versant sud : tuiles médiévales, type sans crochet (cl. S. Aumard, CEM).

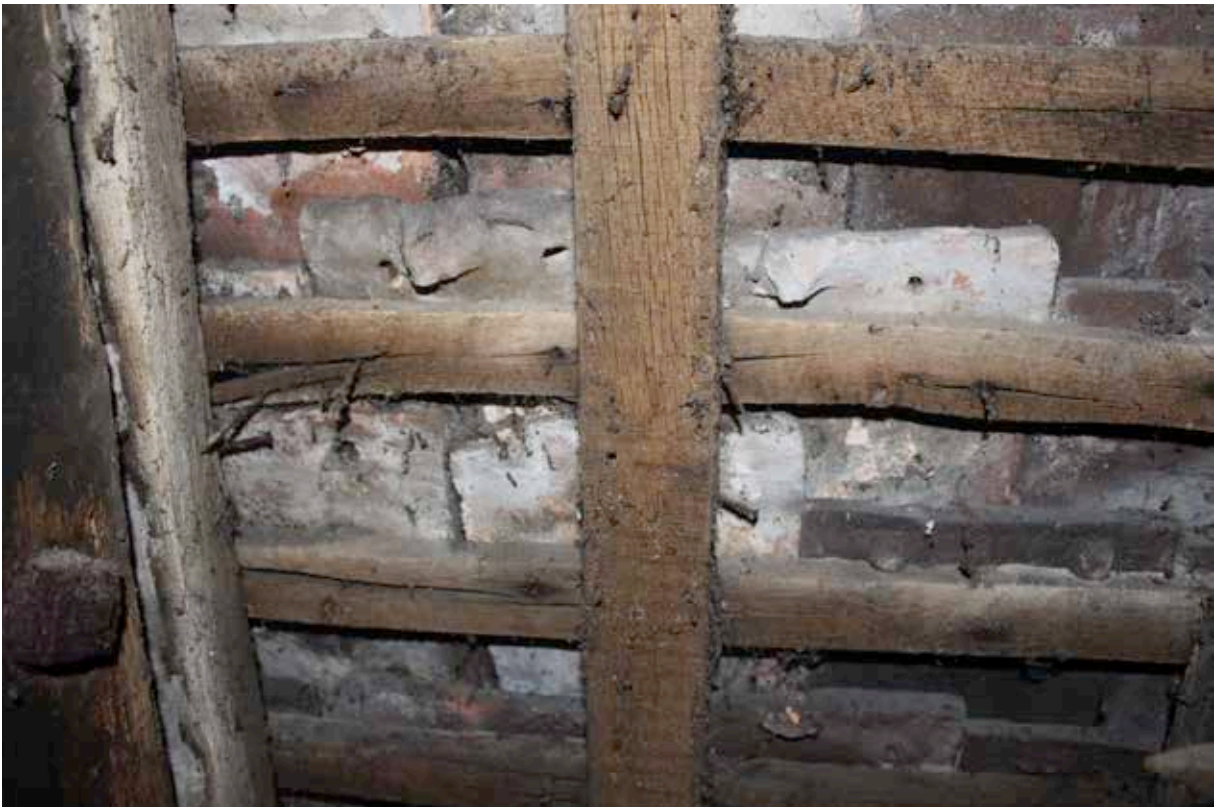
III. 59 — Chœur, versant sud : tuiles médiévales (?), type à gros crochet (cl. S. Aumard, CEM).

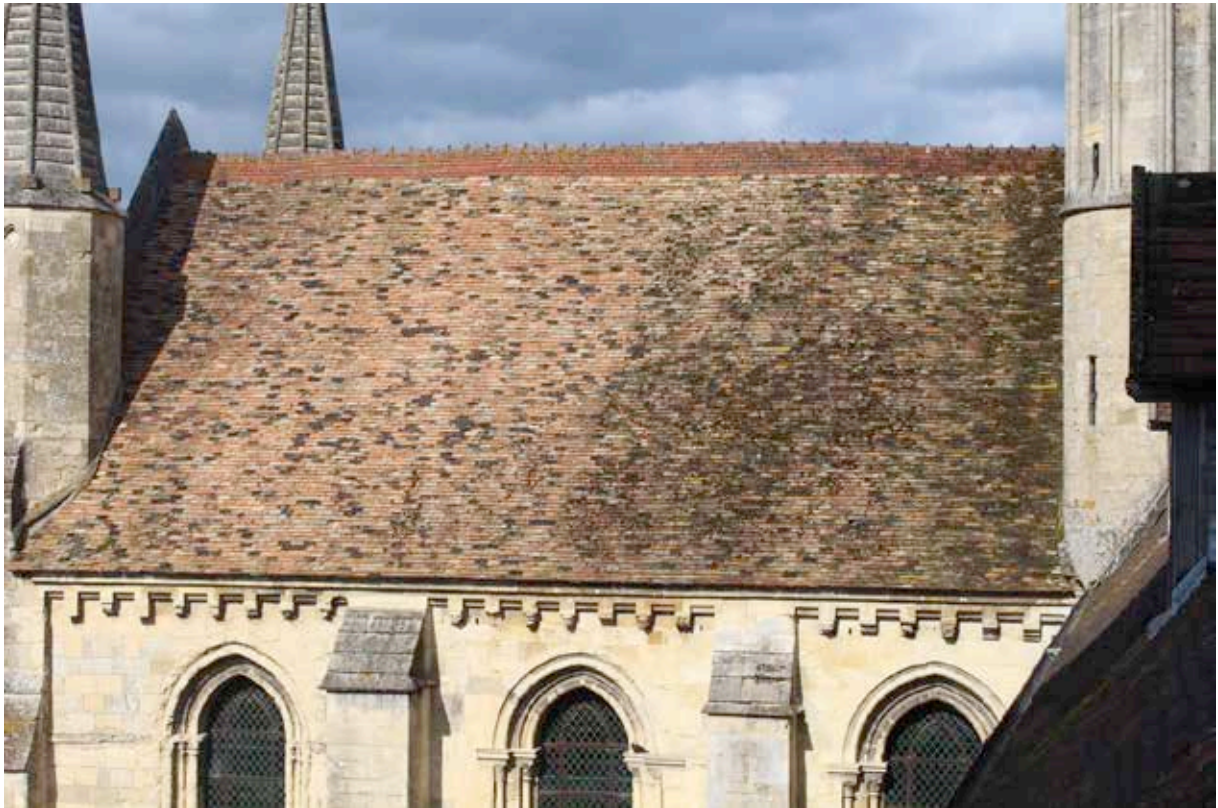
Ill. 61 — Transept nord, versant ouest : pureaux noirs correspondant à des tuiles médiévales glaçurées (cl. S. Aumard, CEM).

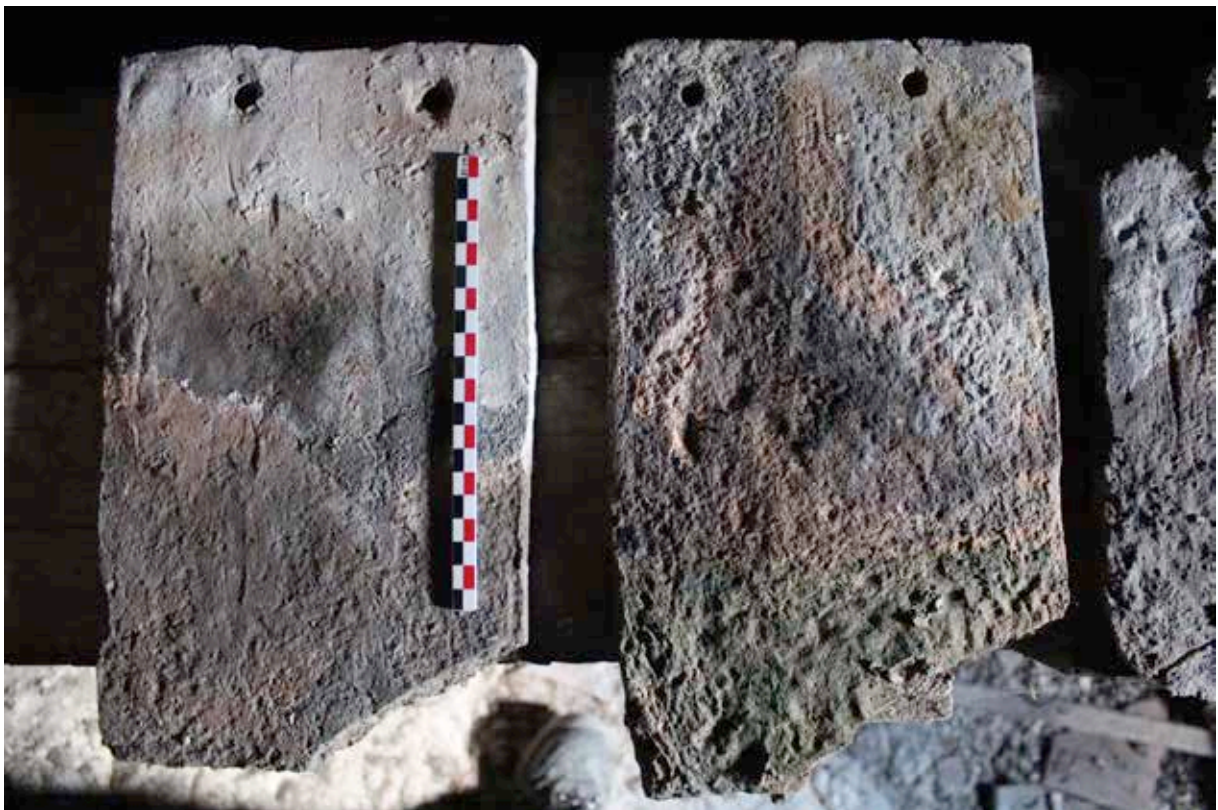
Ill. 62 — Transept nord, comble : tuiles médiévales retrouvées sur les reins de voûtes et les arases de mur, type sans crochet (cl. S. Aumard, CEM).

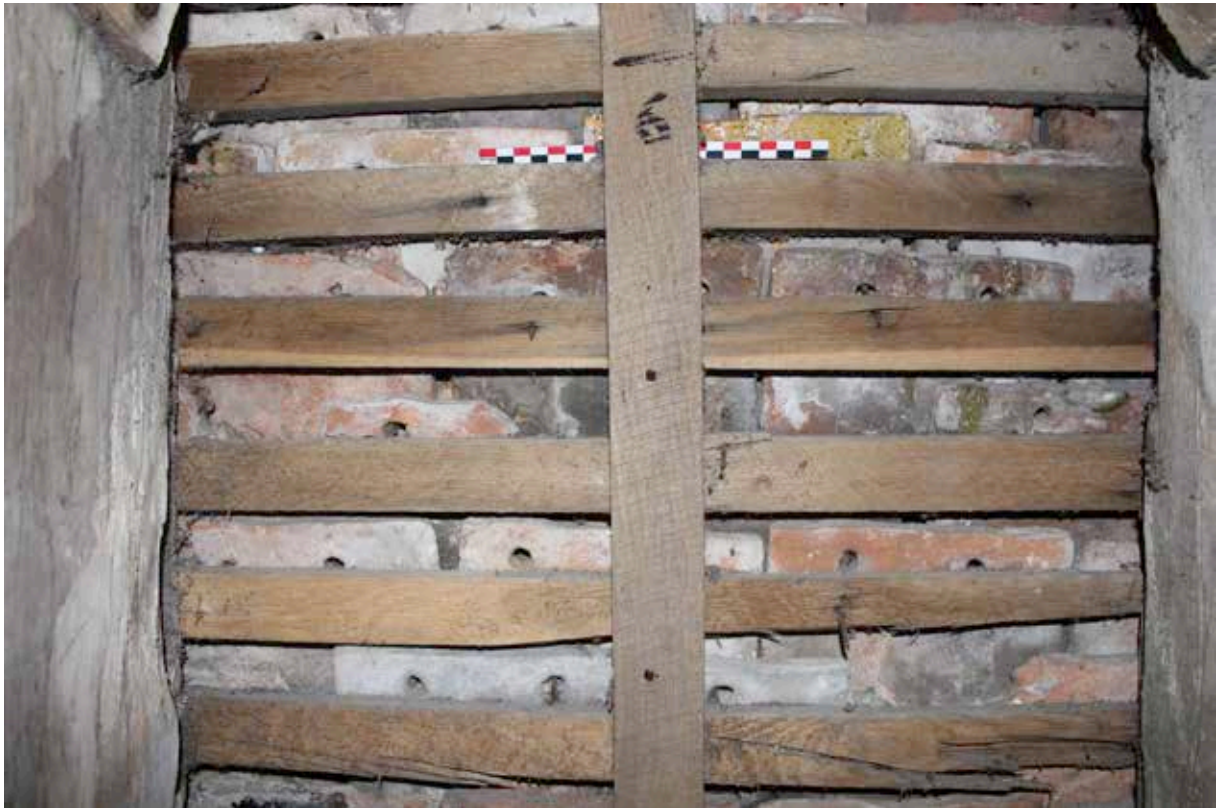
III. 63 — Transept nord, versant ouest (sondage 6) : tuiles médiévales sans crochet parfaitement identifiables en sous-face de la couverture (cl. S. Aumard, CEM).

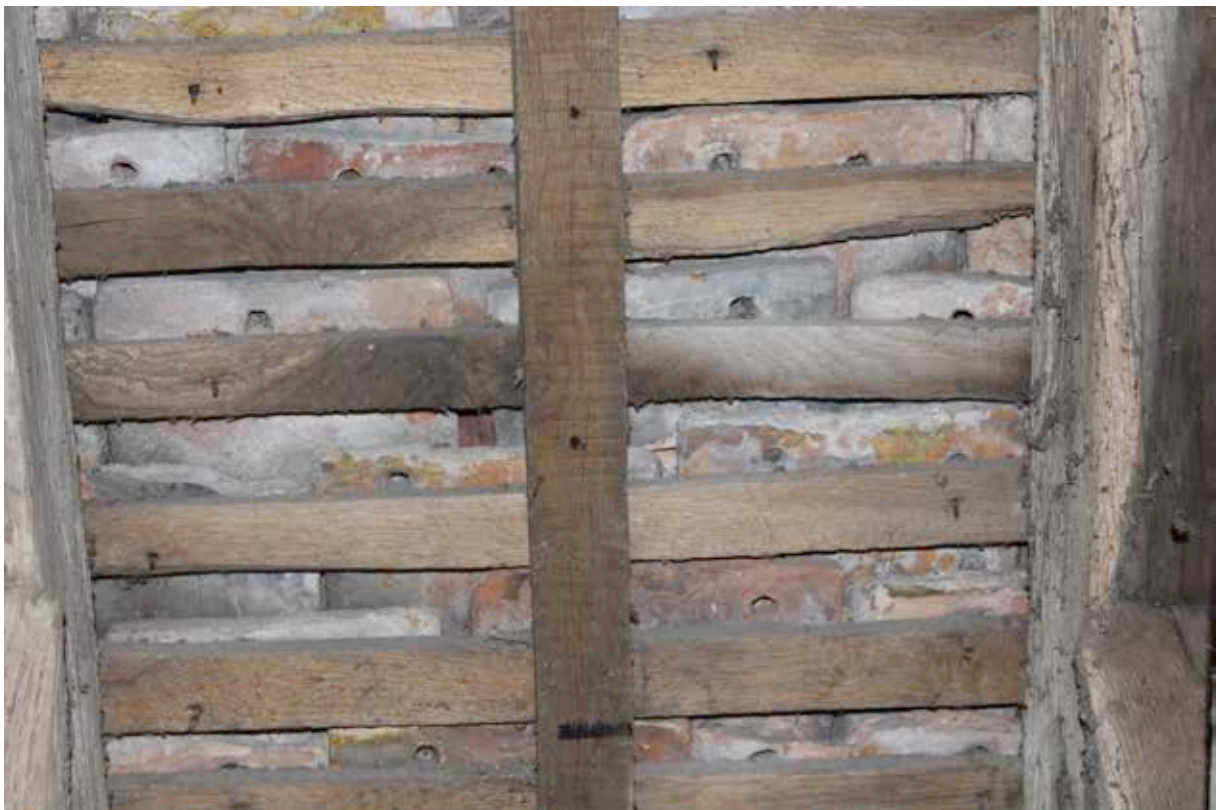
III. 64 — Transept nord, versant ouest : tuiles médiévales sans crochet parfaitement identifiables en sous-face de la couverture (cl. S. Aumard, CEM).

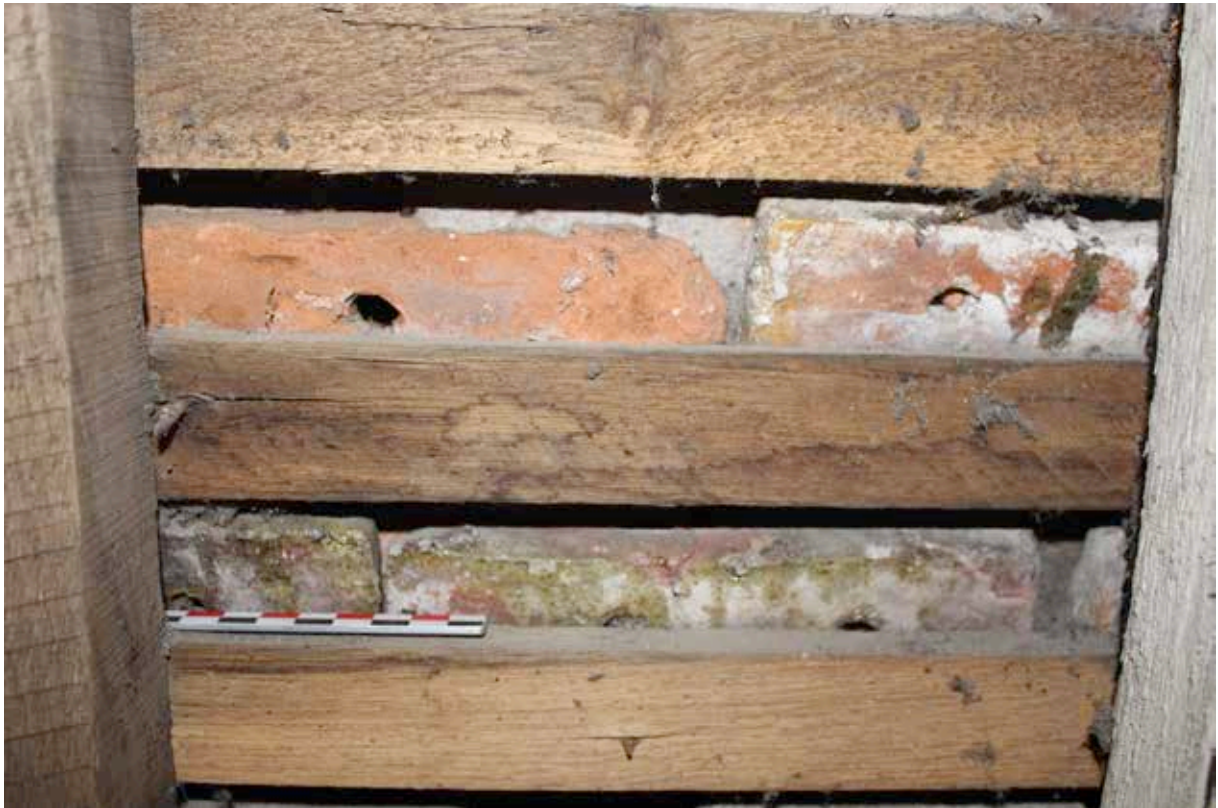
Ill. 65 — Transept nord, versant ouest : tuiles médiévales sans crochet à une ou deux perforations ; coulures de glaçure de couleur verte (cl. S. Aumard, CEM).

Les conditions d'observation n'ont pas permis d'appréhender finement le traitement des pureaux, mais la présence de glaçure sous la forme de coulures atteste indubitablement l'emploi de cette solution décorative déclinée selon plusieurs coloris : jaune, orange-marron, vert (ill. 65, 66, 73).

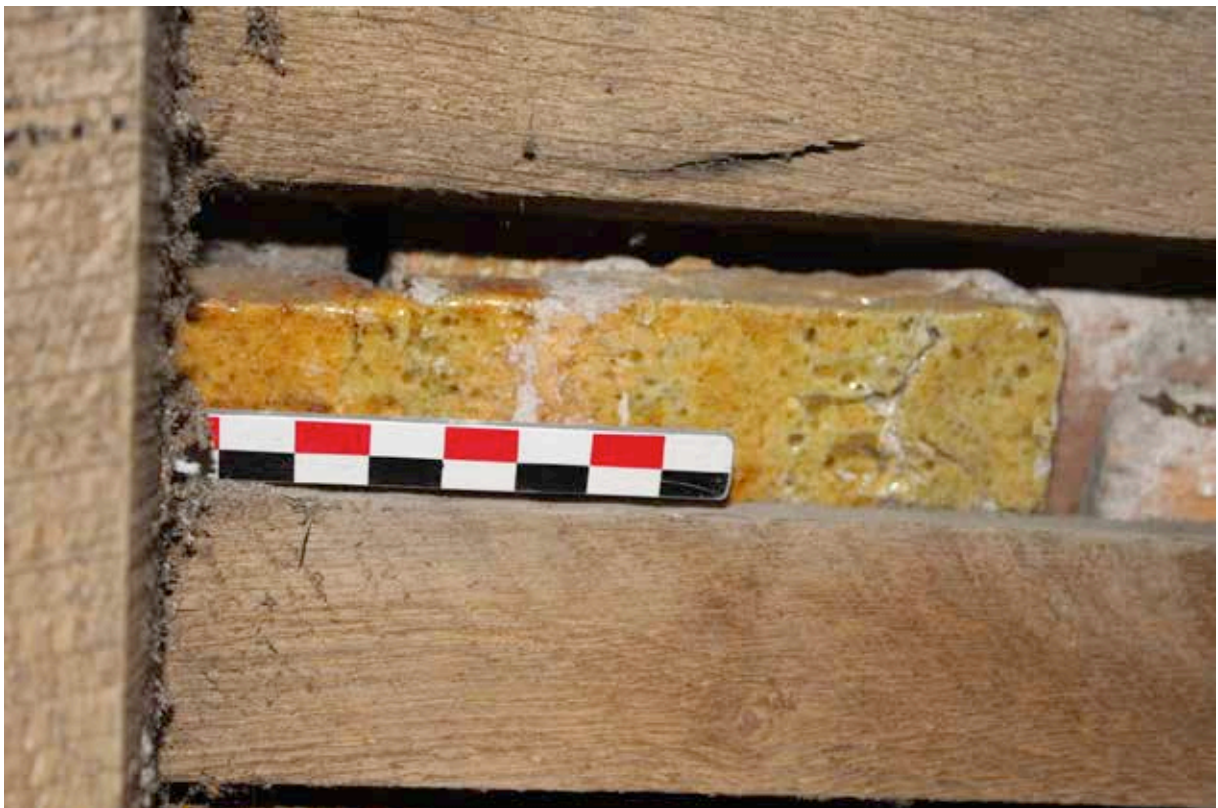
Ill. 66 — Transept nord, versant ouest : tuiles médiévales sans crochet avec glaçure jaune (cl. S. Aumard, CEM).

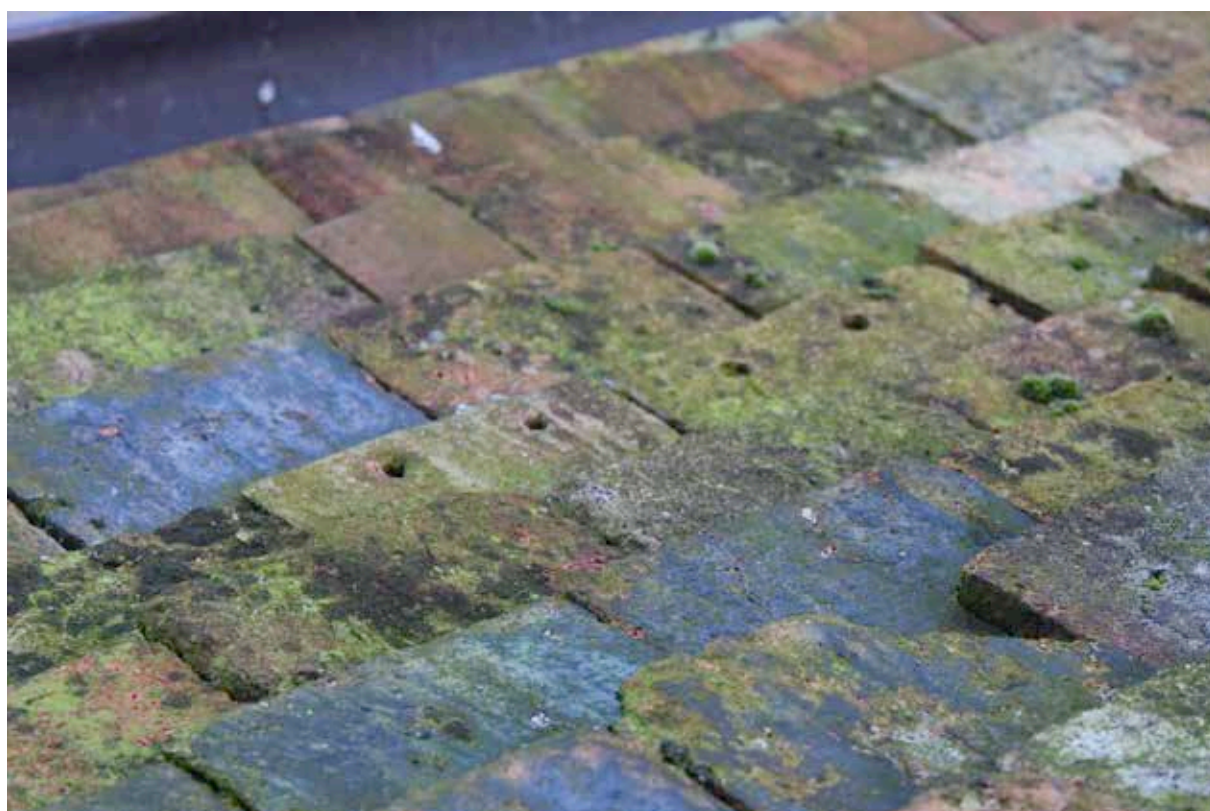
III. 69 — Nef, versant nord : tuiles médiévales sans crochet à deux perforations et pureaux glaçurés (cl. S. Aumard, CEM).

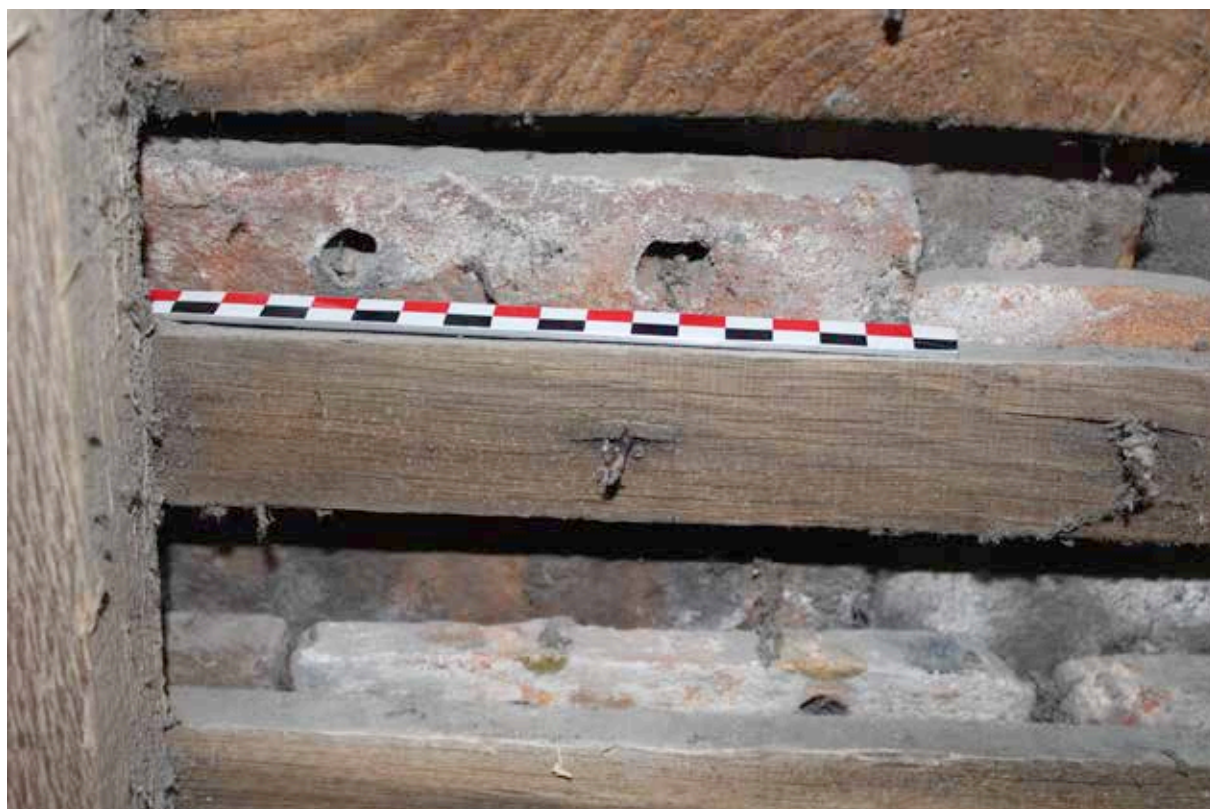
III. 70 — Nef, versant nord : tuiles médiévales sans crochet à deux perforations (cl. S. Aumard, CEM).

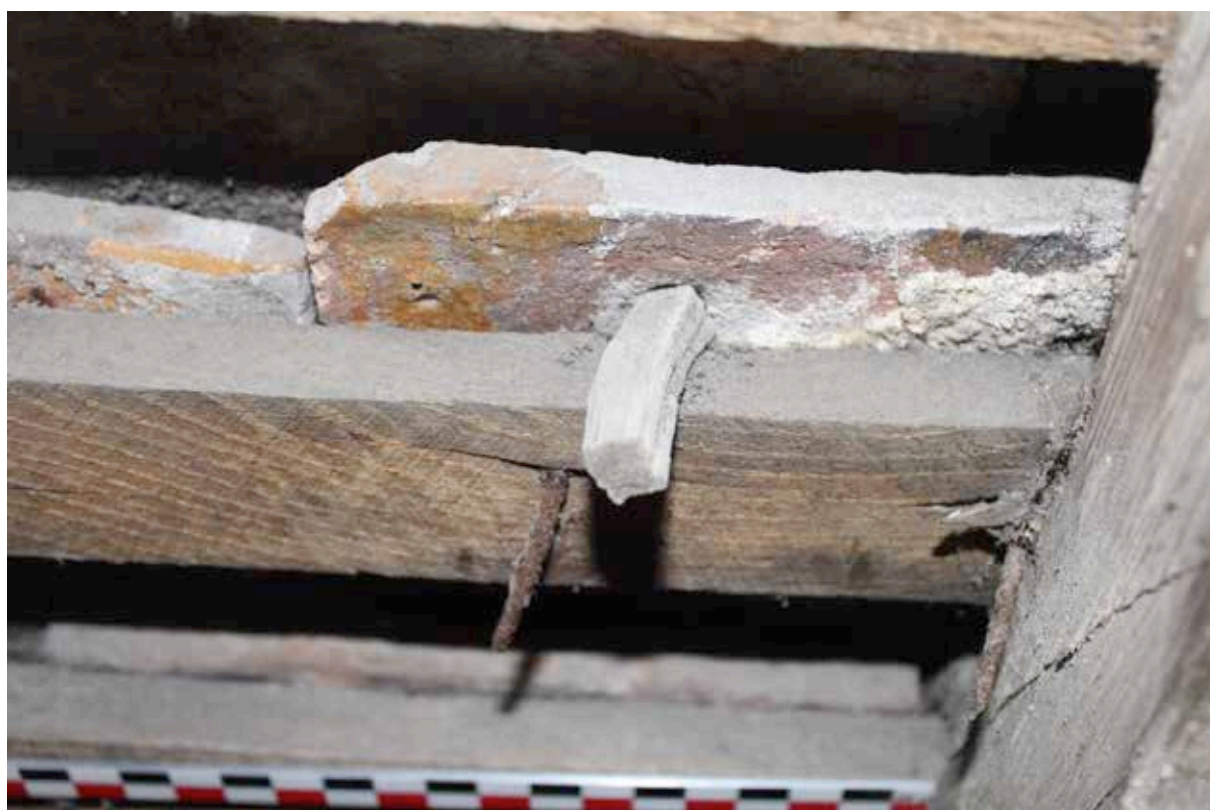
III. 71 — Nef, versant nord : tuile médiévale sans crochet avec cheville en place (cl. S. Aumard, CEM).

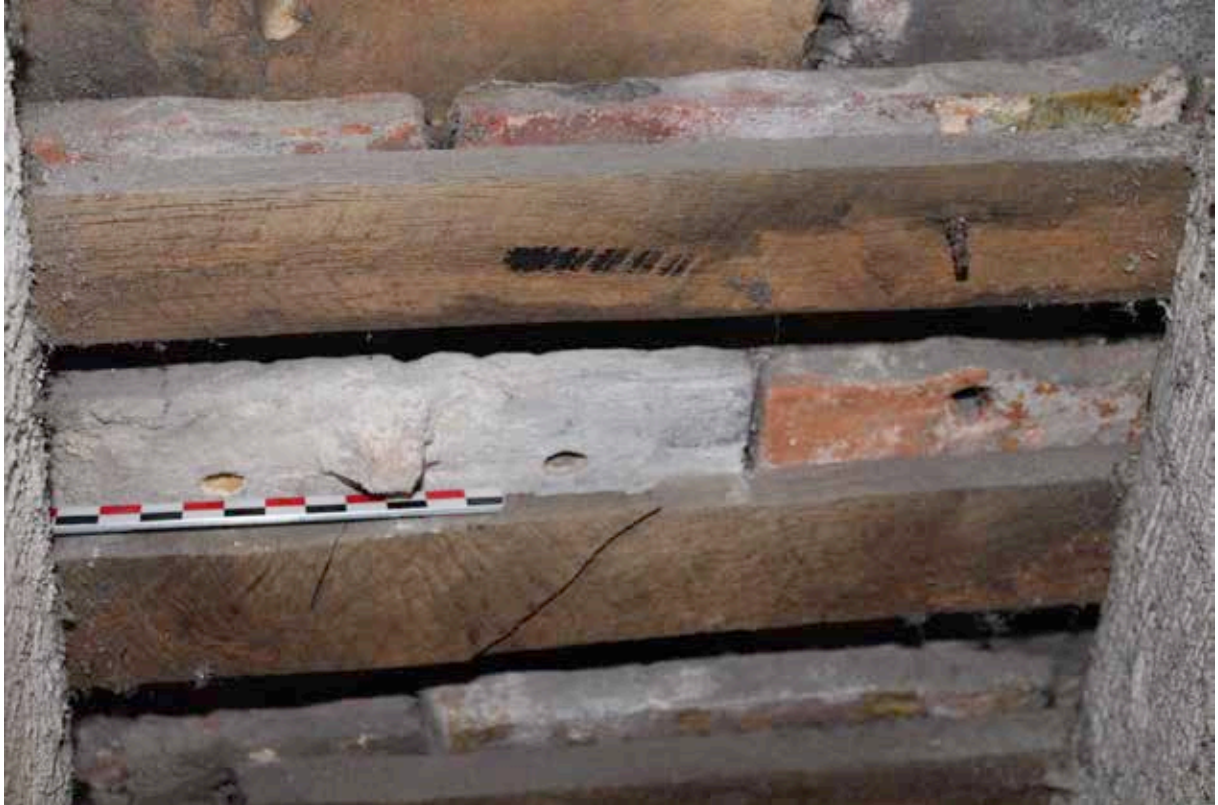
III. 72 — Nef, versant nord : tuile médiévale (?) à crochet avec perforations à chevilles (cl. S. Aumard, CEM).

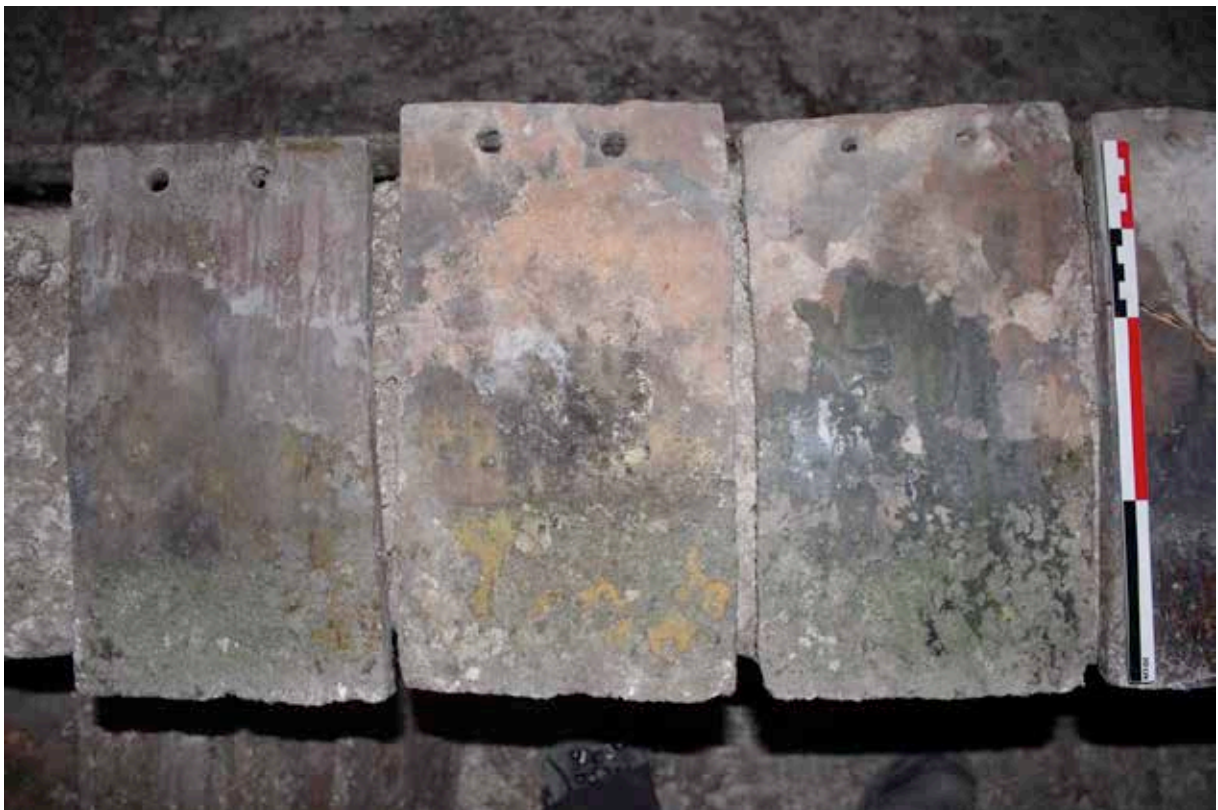
III. 73 — Nef, versant nord : tuiles médiévales retrouvées sur les reins de voûtes, type sans crochet à pureau glaçuré (cl. S. Aumard, CEM).

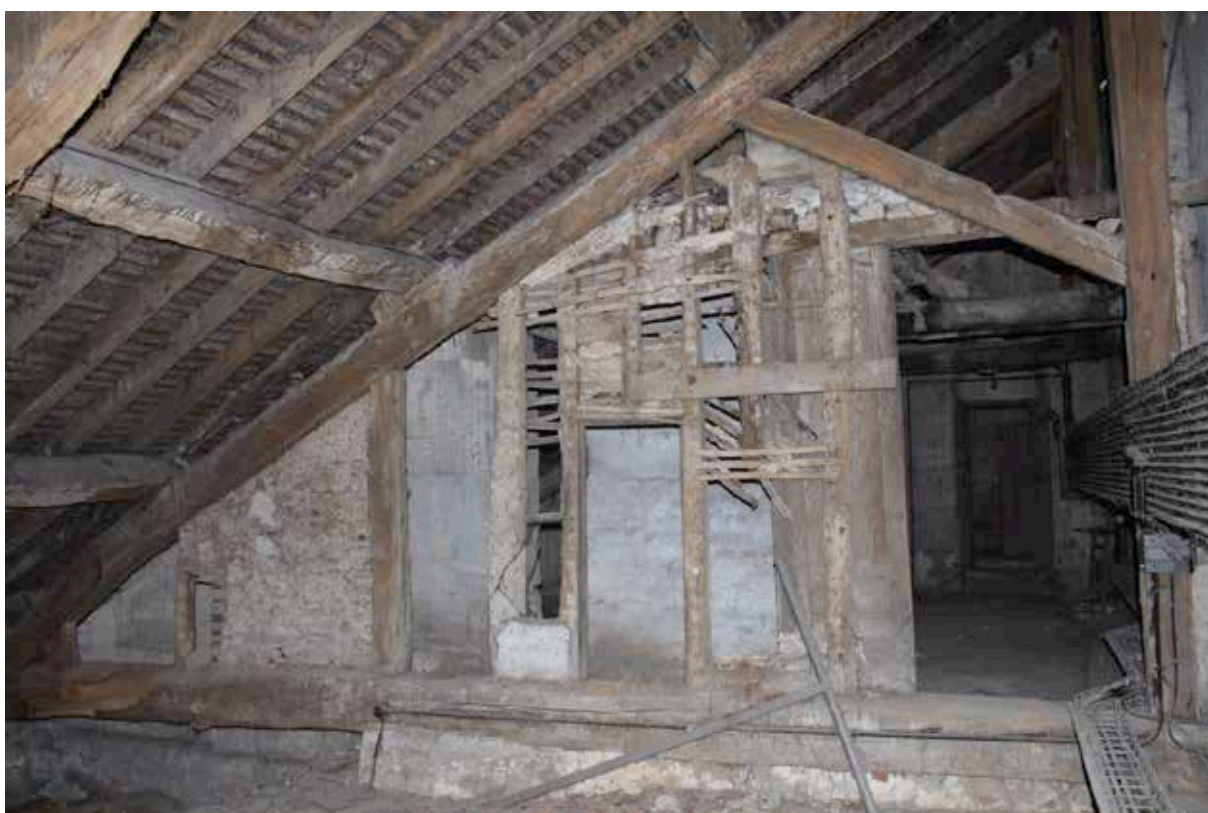
III. 75 — Nef, collatéral sud : vestiges d'un logement d'habitation (sonneur de cloche ?), pan de bois oriental hourdé de torchis (cl. S. Aumard, CEM).

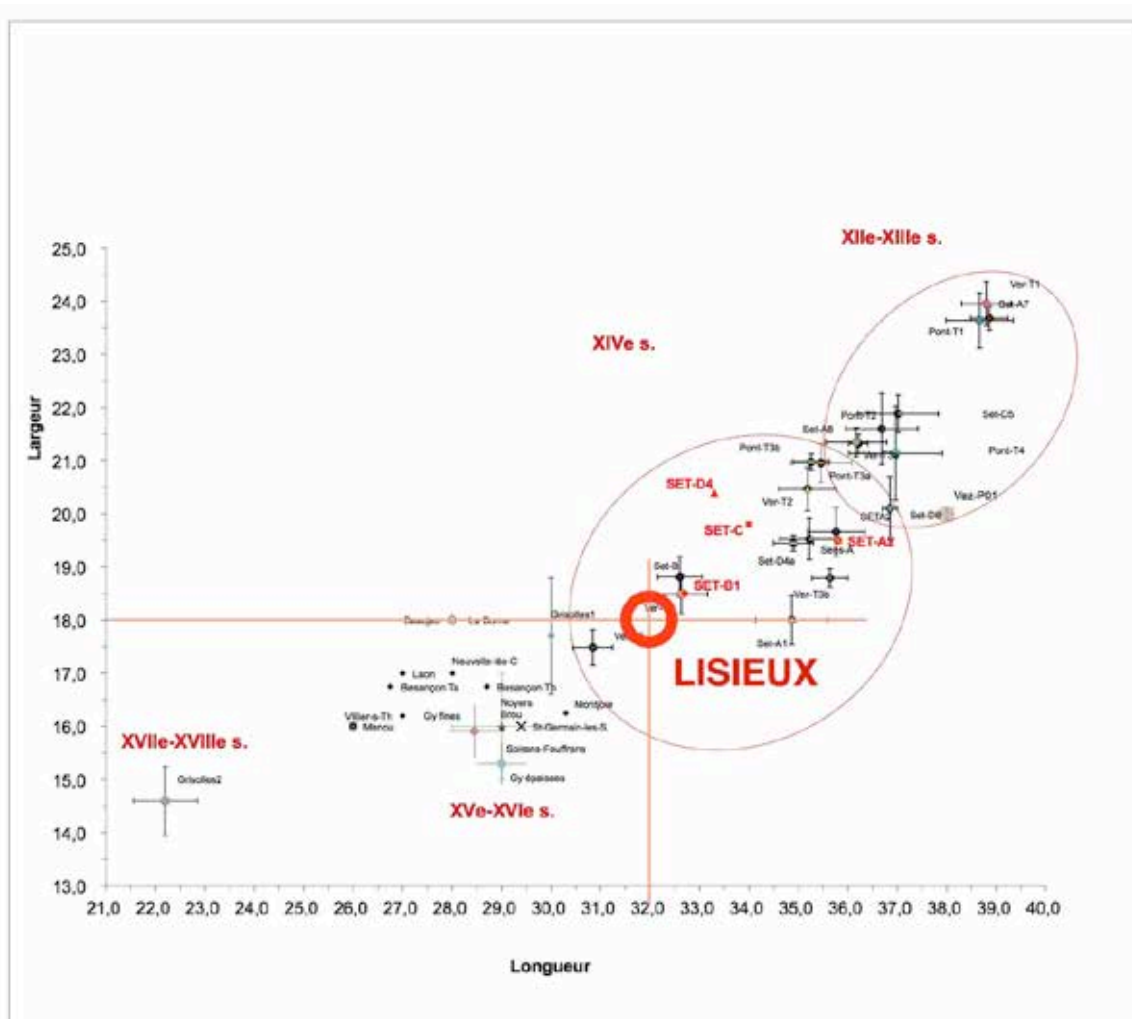
III. 77 — Abaque du corpus Bourguignon construit selon les dimensions des tuiles (S. Aumard, CEM).

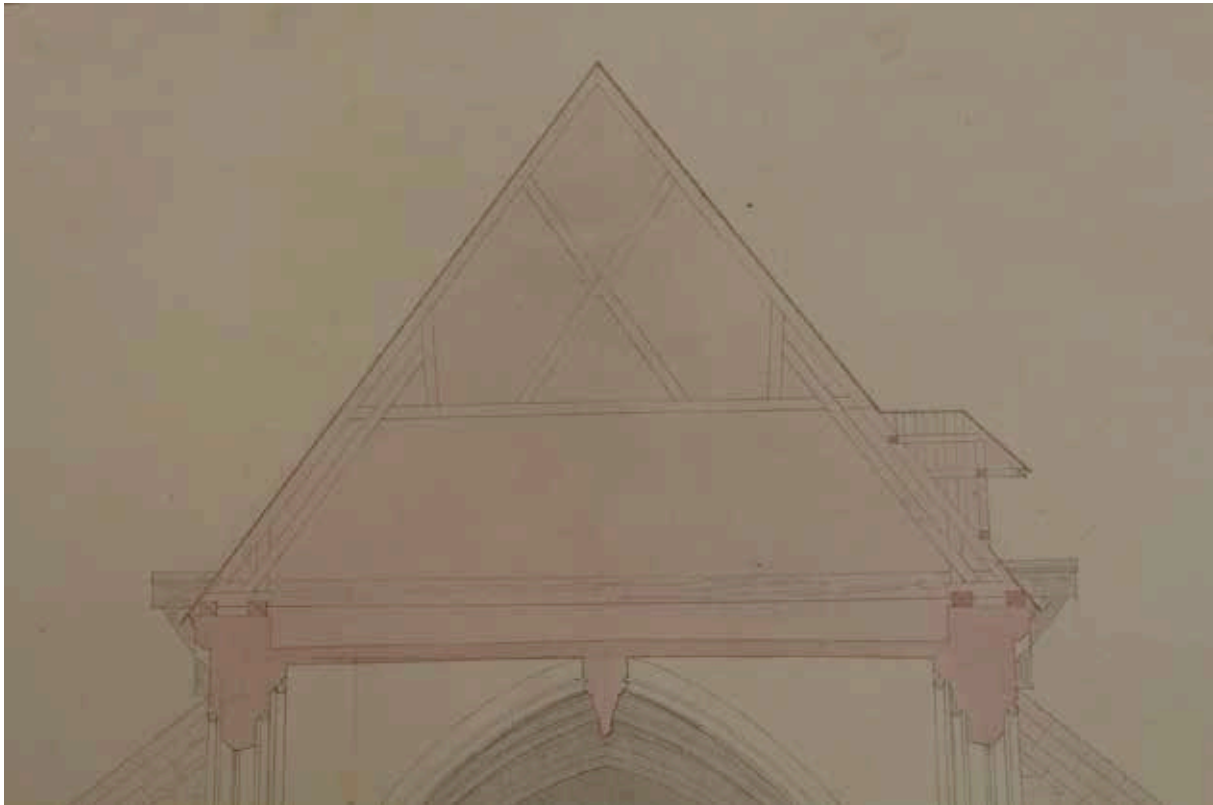
Élévation sur le chœur en 1890 : détail sur la charpente avec entrait ou tirant rajouté sous l'Ancien régime ; mise au net du n° 29189 ? (dessin de J-C. Danjoy - MAP 082/14/1015, document 517).
