La charpente de la cathédrale de Bourges. De la forêt au chantier

Frédéric Epaud

Frédéric Epaud. La charpente de la cathédrale de Bourges. De la forêt au chantier. PUF, 2017, Collection Perspectives historiques série archéologie, 978-2-86906-435-5. hal-01802160

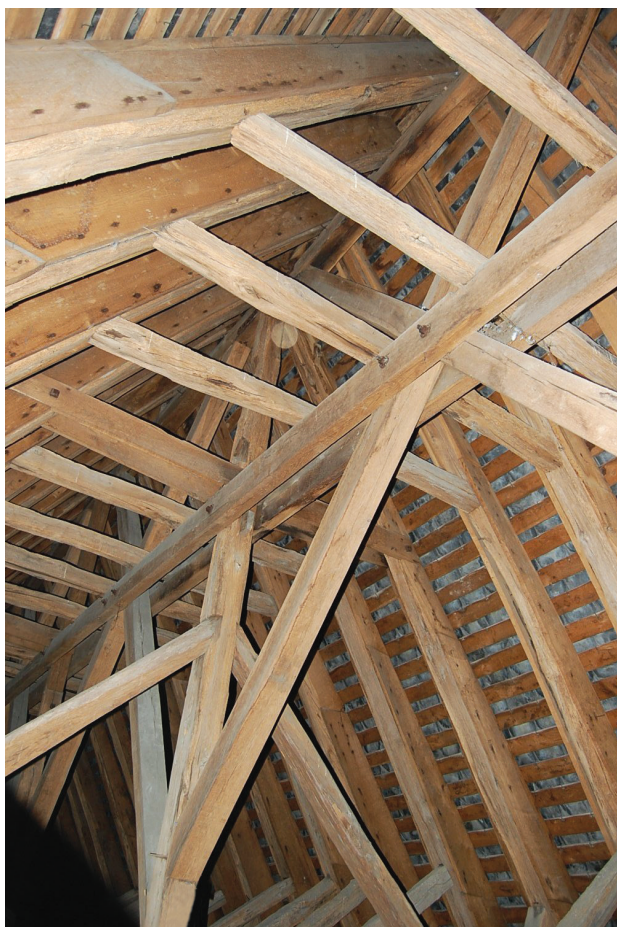
Fig. I-23 > Contreventement mis en place en 1882.

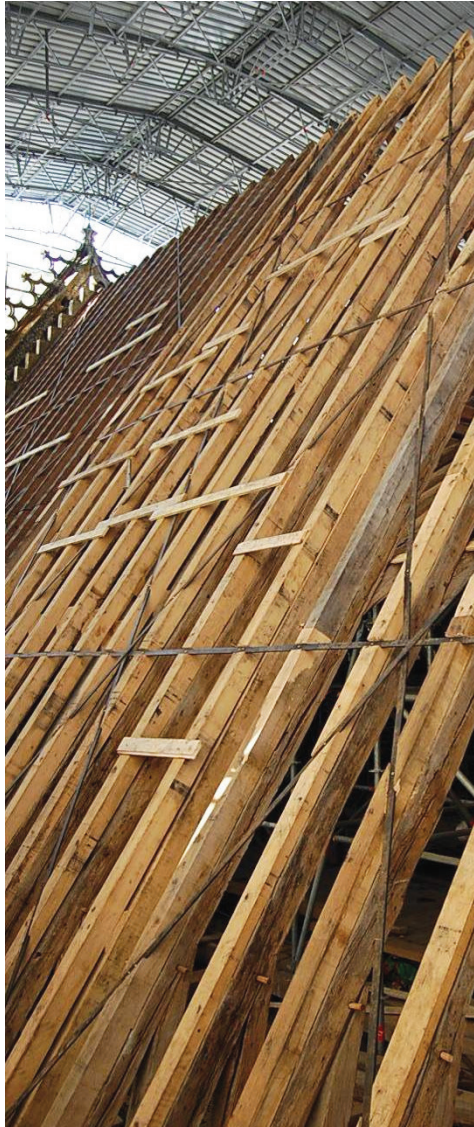
Fig. I-25 > Après restauration, les planches sont déposées et substituées par des fourrures qui viennent en appui sur les chevrons, déjà fortement fléchis, doublant leur épaisseur. Remplacement systématique d'un chevron d'un cinq avec des bois neufs. Pose de feuillards métalliques.

Les travaux ont donc consisté à supprimer tous les dispositifs de renfort du XIX^e siècle de la charpente médiévale tels que les bastaings qui renforçaient les raidisseurs et les moisés en chêne qui enserraient tous les chevrons et servaient à contenir leur flexion et à rectifier la pente du toit. De fait, la flèche des chevrons fut comblée par des fourrures (fig. I-25) afin de combler leur forte incurvation jusqu'à retrouver un versant droit.

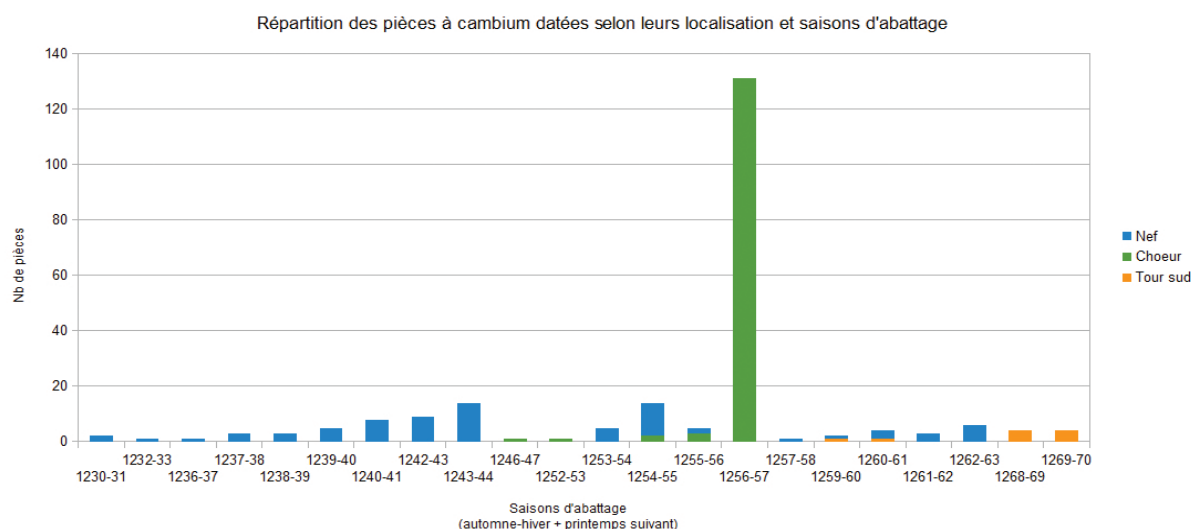
Fig. 26 > Répartition des pièces à cambium datées selon leurs localisation et saisons d'abattage. [Dendrotech 2015.]

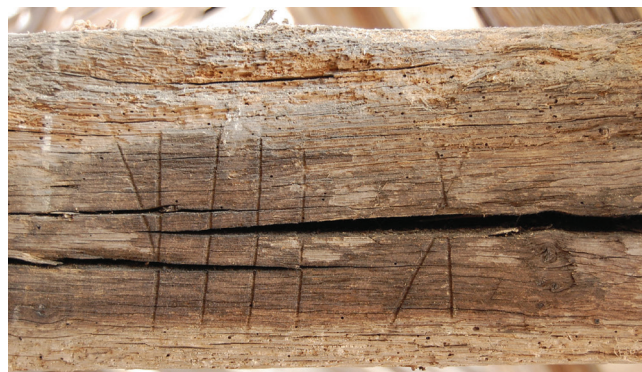
Fig. II-1 > Marque de l'entrait retroussé de F28 (bois abattu entre 1241 et 1243) recoupée par une fente de dessiccation.

Le deuxième indice concerne le séchage du bois et les traces qu'il laisse sur les bois. Le séchage intervient aussitôt après l'équarrissage de la grume, et surtout lors de sa mise en place dans le comble où la température monte rapidement et accélère le processus de dessiccation des fibres. Ce phénomène s'observe sur les marques d'assemblage inscrites sur les bois et qui se déforment lorsqu'elles sont recoupées par les fentes de séchage. Or ces déformations s'observent sur les marques de tous les bois de la nef, et notamment sur ceux abattus lors des premières coupes (fig. II-1).

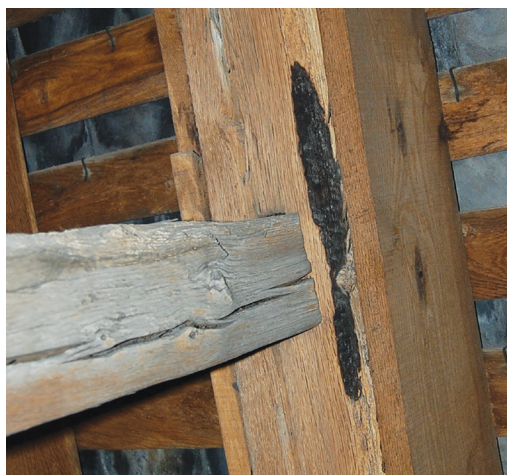
Fig. II-2 > Chevron nord de F52 (vers 1238),
trace d'incendie sur l'arête, recoupée par l'équarrissage.

Sur une dizaine de bois dispersés dans la charpente de la nef⁶, abattus pour certains en 1230, 1238, 1243, 1253, 1254, 1256, et sur deux bois du chœur⁷, on relève des traces de carbonisation (fig. II-2 et II-3). Ces stigmates sont parfois importants avec une calcination en profondeur du cœur du chêne, ce qui suppose un feu de forte intensité. Pourtant ces bois sont disséminés dans l'ensemble de la charpente de la nef, tous isolés les uns des autres. Aucun bois à proximité ne porte de trace d'incendie ni même les maçonneries, confirmant un sinistre antérieur à la pose de la charpente. Par ailleurs, on observe que sur la plupart de ces pièces, la carbonisation des fibres est recoupée par l'équarrissage et ne subsiste qu'aux arêtes. Ces calcinations résultent donc d'un fait qui s'est produit avant l'équarrissage des grumes. Il est peu probable qu'il s'agisse d'un feu de forêt car ces traces sont ponctuelles et localisées aléatoirement en tête comme en pied des fûts. Il est plus vraisemblable que ces pièces brûlées proviennent d'un lot de grumes constitué des différentes coupes et qui aurait subi l'action d'un feu partiel, avant leur mise en œuvre.

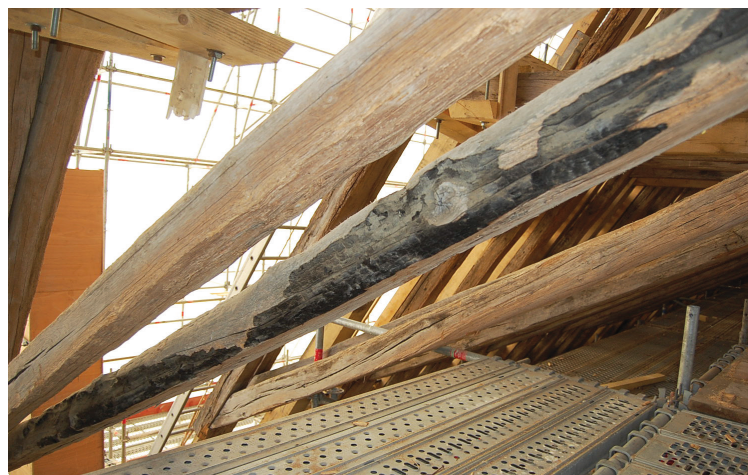
Fig. II-3 > Traces de carbonisation
de l'écharpe nord de F49 (1230 BF).

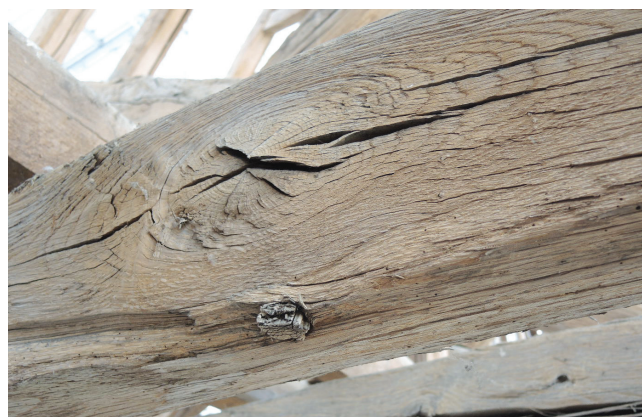
Fig. II-5 > Chevillage dans l'arête d'un entrail retroussé.

Il est donc probable que ces chevillages soient antérieurs à l'équarrissage et qu'ils aient servi à l'accroche de cordages de fixation pour le débardage des grumes et leur charroi. Lors de l'équarrissage, la tête des chevilles aurait été rabattue.

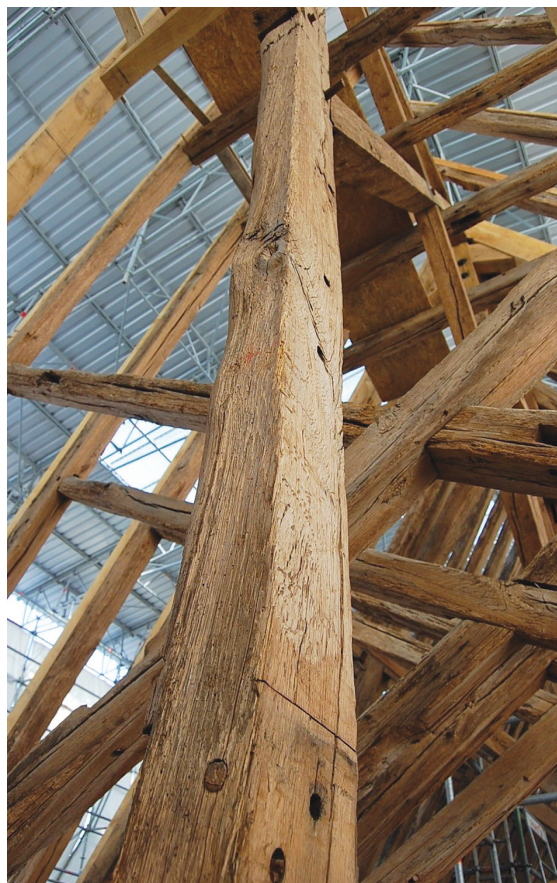
Fig. II-12 > Sur-équarrissage du poinçon de la ferme 62.

Pour les poinçons de la nef, les bois sont étonnamment fins et réguliers avec un défilement de $0,7$ cm/m sur leur moitié supérieure, ce qui est

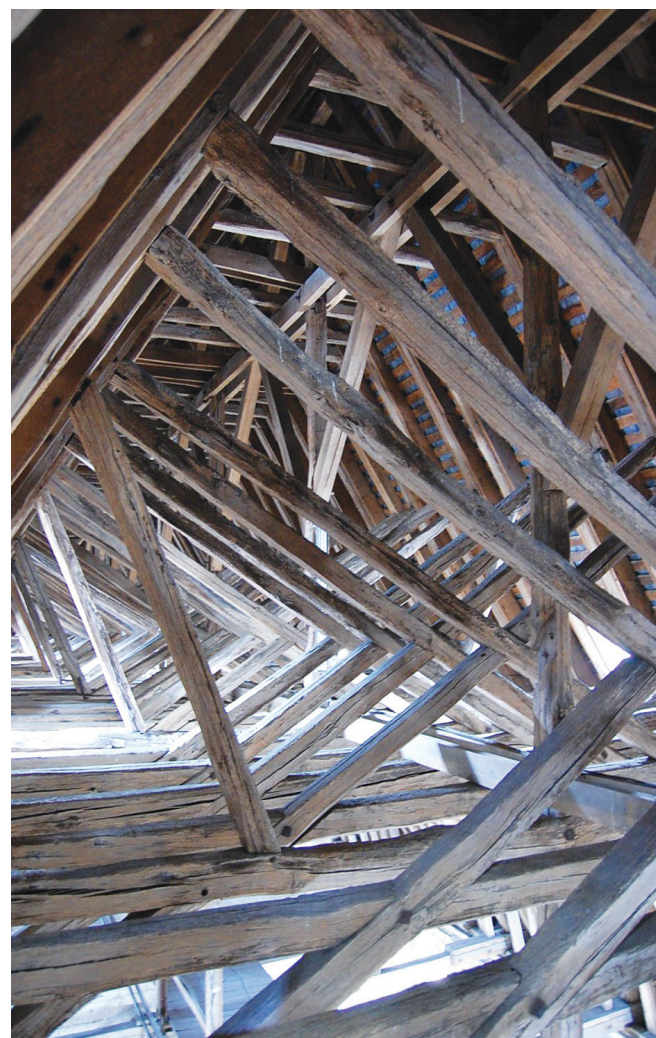
Fig. II-13 > Fermes de la nef.
Les écharpes des fermes secondaires sont continues et s'assemblent à mi-bois à l'entrait retroussé.

Dans la nef, les fermes secondaires ont une structure différente de celles du chœur (fig. III-7). Leurs écharpes sont d'une seule pièce et s'assemblent à mi-bois à l'entrait retroussé qui travaille donc en traction en luttant contre l'écartement des chevrons. Dans le chœur les écharpes sont faites de

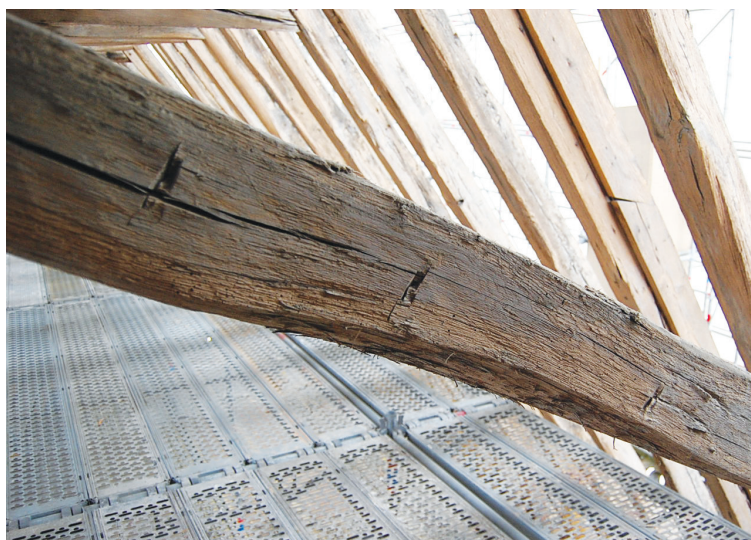
Fig. II-15 > Ferme 124,
aisselier nord,
traces d'ébauchage.

Sur certaines pièces, on observe des traces de coups de hache, distants de 37 à 48 cm (fig. II-15), qui correspondent au fond d'entailles réalisées perpendiculairement à l'axe longitudinal du bois, soit avec une hache au tranchant large soit avec une cognée ou une hache à tranchant étroit. Ces entailles successives correspondent à un ébauchage préliminaire à l'équarrissage qui permettait de faciliter le dégrossissage et le retrait des dosses (fig. II-16). Cette technique est commune aux charpentes des XII^e-XIII^e siècles en Normandie comme en Bourgogne¹⁶. Elle était encore préconisée dans certains traités de charpenterie du XVIII^e siècle¹⁷ et se pratique toujours aujourd'hui dans les pays d'Europe de l'Est.

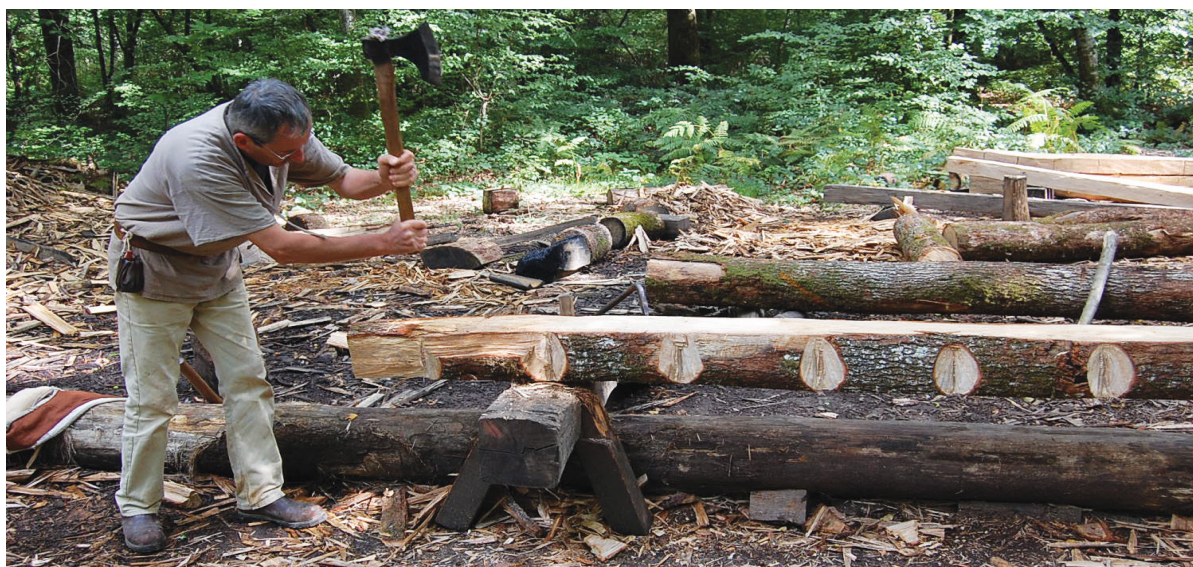
Tous les chevrons et les entrails retroussés ont été sur certaines parties sur-équarris, avec un délardement allant jusqu'à 2 à 3 cm d'épaisseur (fig. II-17). Pour les chevrons, ce sur-équarrissage est effectué en pied sur 1,50 m, entre la base et le tenon-mortaise de la jambe de force tandis que pour les entrails retroussés, il est réalisé sur près de 2 m entre l'extrémité et l'assemblage de l'aiselier. En réduisant la section du bois, le sur-équarrissage permettait d'offrir un embrèvement aux assemblages des raidisseurs, c'est-à-dire une meilleure butée aux tenons-mortaises pour leur assurer une bonne reprise des charges de compression, tout en allégeant la pièce de sa matière inutile. L'emplacement du délardement a donc été délimité avec le tracé des assemblages sur épure, et sa taille a par conséquent été faite au moment de l'exécution des assemblages. La taille des grumes s'est donc effectuée en deux temps avec un premier équarrissage commun à toutes les pièces au plus près du diamètre de la grume, et un second, correspondant au sur-équarrissage, réalisé après que les bois équarris ont été placés sur l'épure et piqués au fil à plomb pour tracer l'emplacement des assemblages et délimiter ainsi la surface à délarder.

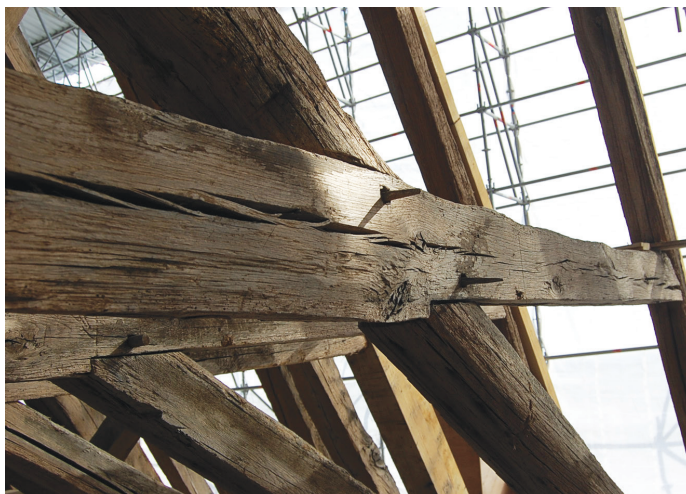
Fig. II-17 > Ferme 65, entrail retroussé délardé.

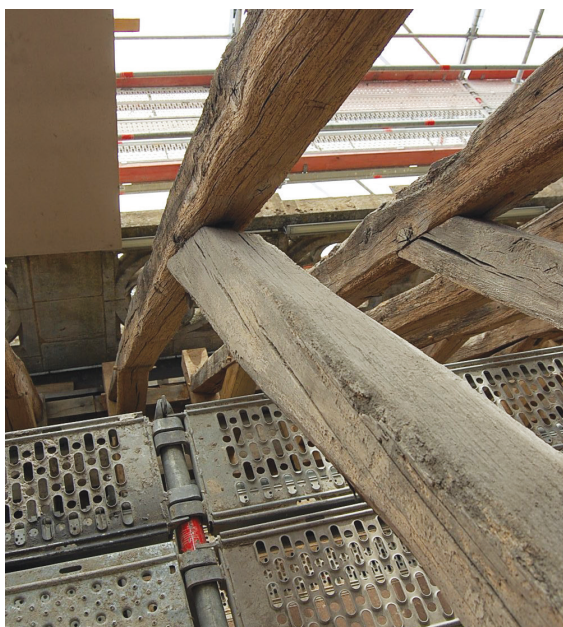
Fig. II-18 > Ferme 116, aisselier sud vrillé.

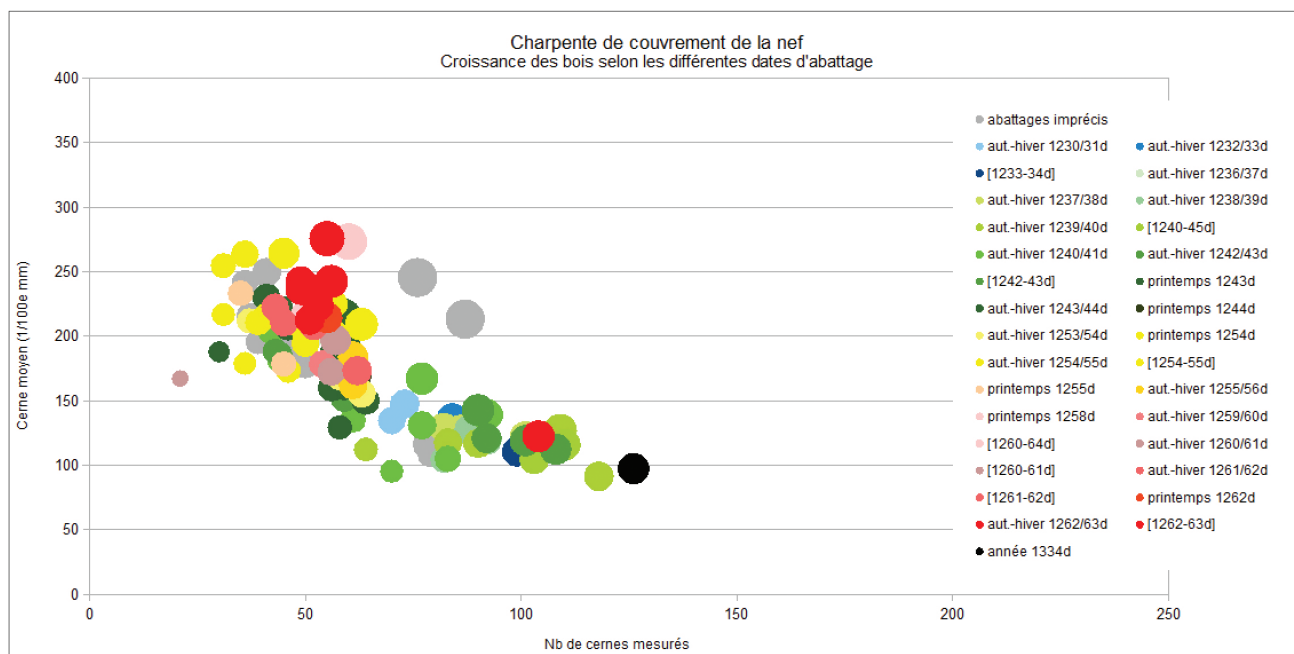
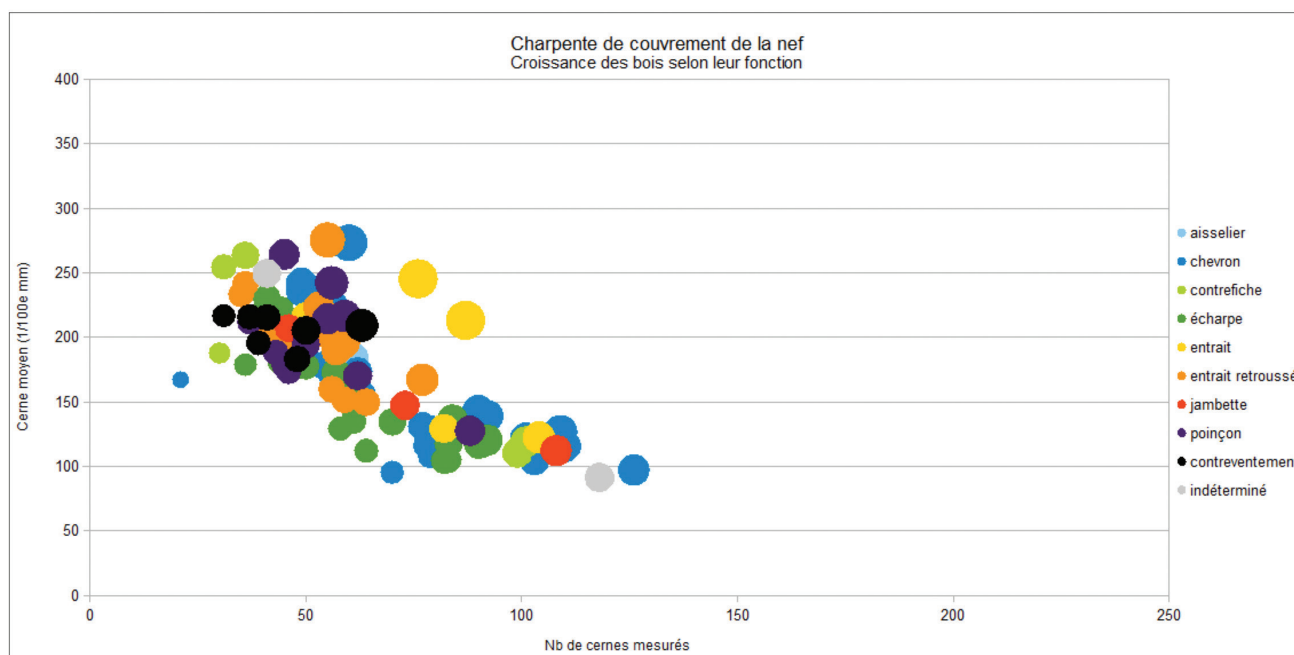
Fig. II-21 > Distribution des bois de la nef selon leurs âge et croissance moyenne (Dendrotech 2015). Le nombre de cernes mesurés des pièces secondaires (aisselier, contrefiche, écharpe, jambette, entrain retroussé supérieur) et de certains entrains doit être majoré de 5 à 20 ans pour correspondre à l'âge de l'arbre.

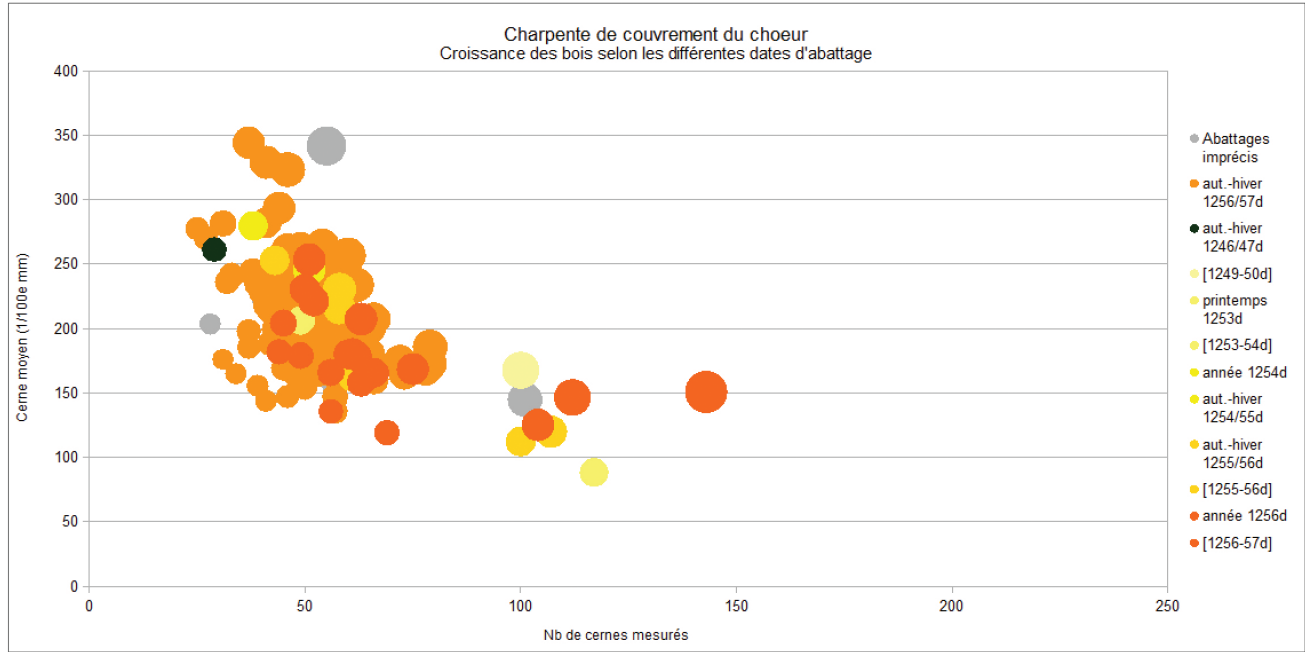
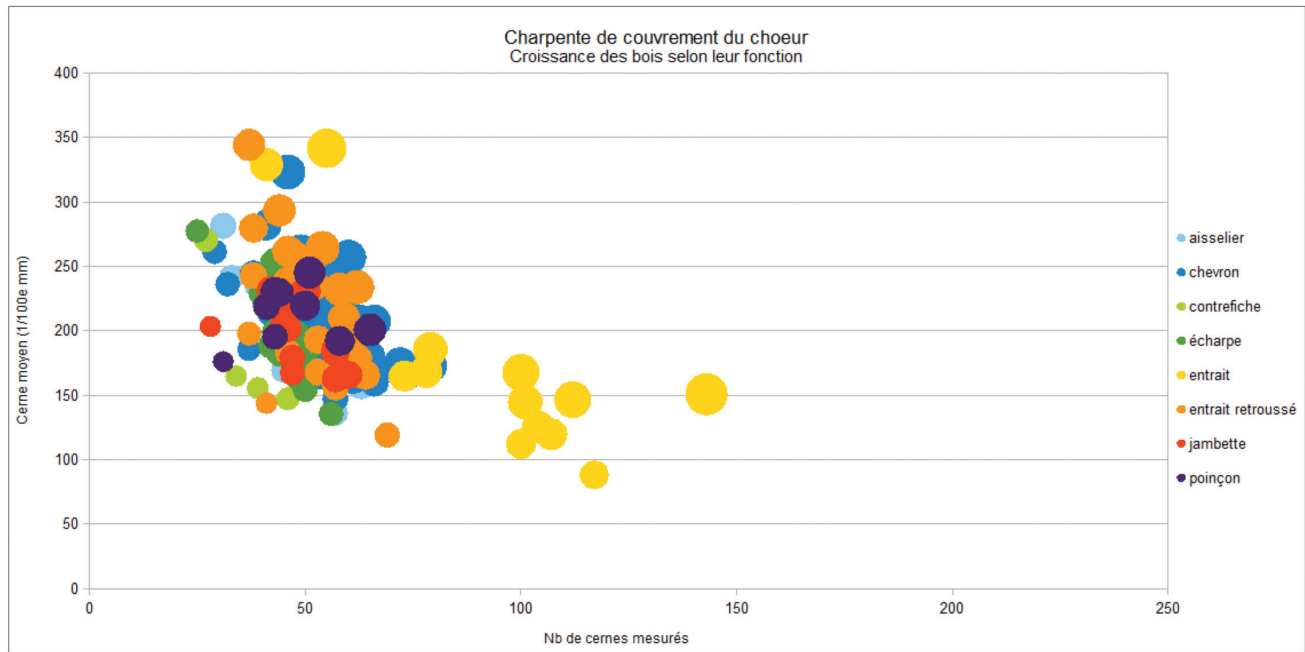
Fig. II-22 > Distribution des bois du chœur selon leurs âge et croissance moyenne (Dendrotech 2015). Le nombre de cerne mesurés des pièces secondaires (aisselier, contrefiche, écharpe, jambette, entrain retroussé supérieur) et de certains entrains doit être majoré de 5 à 20 ans pour correspondre à l'âge de l'arbre.

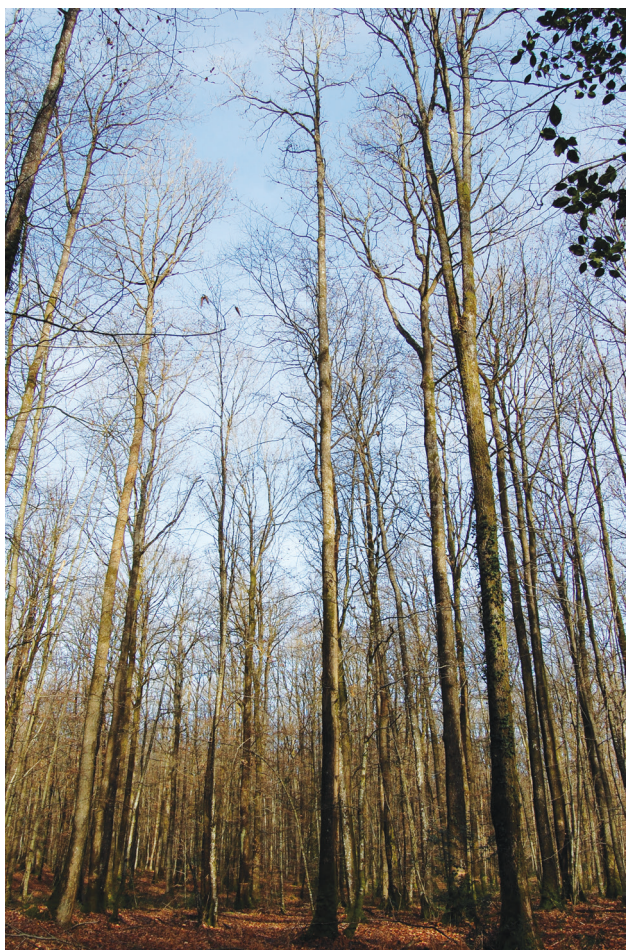
Fig. II-25 > Forêt de Bercé (Sarthe).
Chêne de 32 cm de diamètre en pied (à 1,50 m du sol),
de 21 m de hauteur de fût exploitable et âgé de 132 ans.
Chêne proche du Type 2 excepté son âge.

Comme précédemment, ce Type 2 correspond à des arbres très élancés, fins et réguliers, avec un houppier peu développé en tête et un âge moyen qui les rend tout à fait exceptionnels dans le contexte de la sylviculture actuelle. S'il est possible de rencontrer aujourd'hui des sujets avec des diamètres et des hauteurs similaires, ils sont par contre systématiquement plus âgés (fig. II-25).

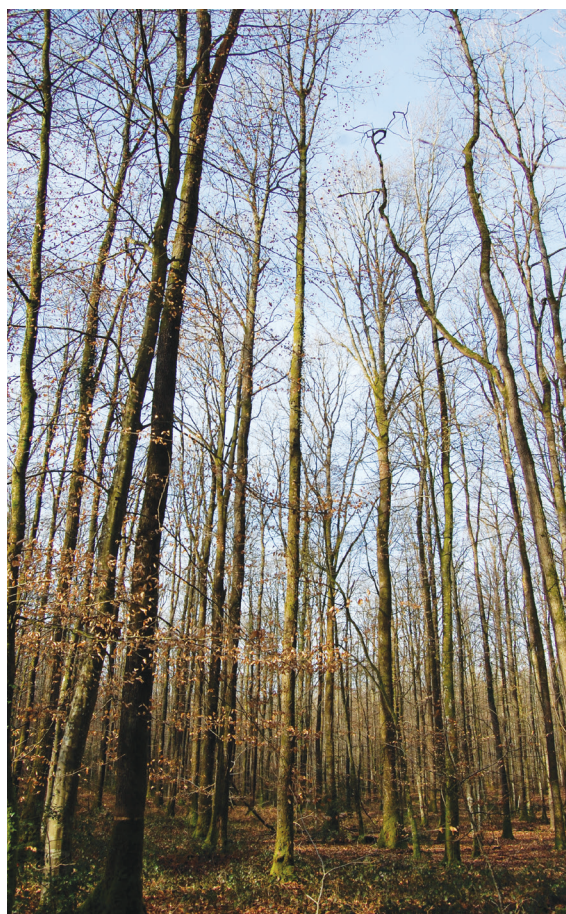
Fig. II-26 > Forêt de Bercé (Sarthe).
Au centre de la photo, chêne au fût de 36 cm de diamètre en pied, de 22 m de hauteur jusqu'à la base du houppier et âgé de 132 ans.
Chêne semblable aux arbres de Type 3 de la nef excepté son âge (90 ans).

Le profil de ces arbres reste là encore le même que pour les types précédents avec un fût très élancé, haut, fin et régulier, dépourvu de branches charpentières sur sa longueur, mais avec un diamètre plus important (fig. II-26 et II-27). Ils pourraient correspondre aux arbres de Type 1 et 2 à un stade plus avancé de leur évolution. Comme pour les douze arbres recherchés en forêt d'Iveline par l'abbé Suger, ces bois ont été prélevés isolément par furetage dans des peuplements distincts des précédents, à l'aide de mesures précises.

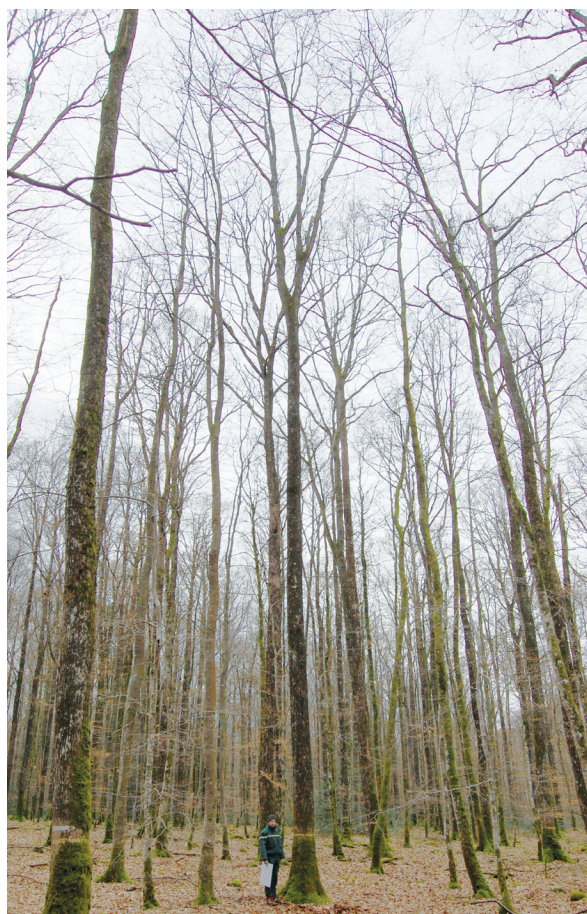
Fig. II-27 > Forêt de Bercé (Sarthe).
Chêne au fût de 44 cm de diamètre au pied, de 18 m de hauteur jusqu'à la base du houppier et âgé de 150 ans (densité de 200 chênes/ha).
Chêne semblable aux arbres de Type 3 du chœur excepté son âge (125 ans).

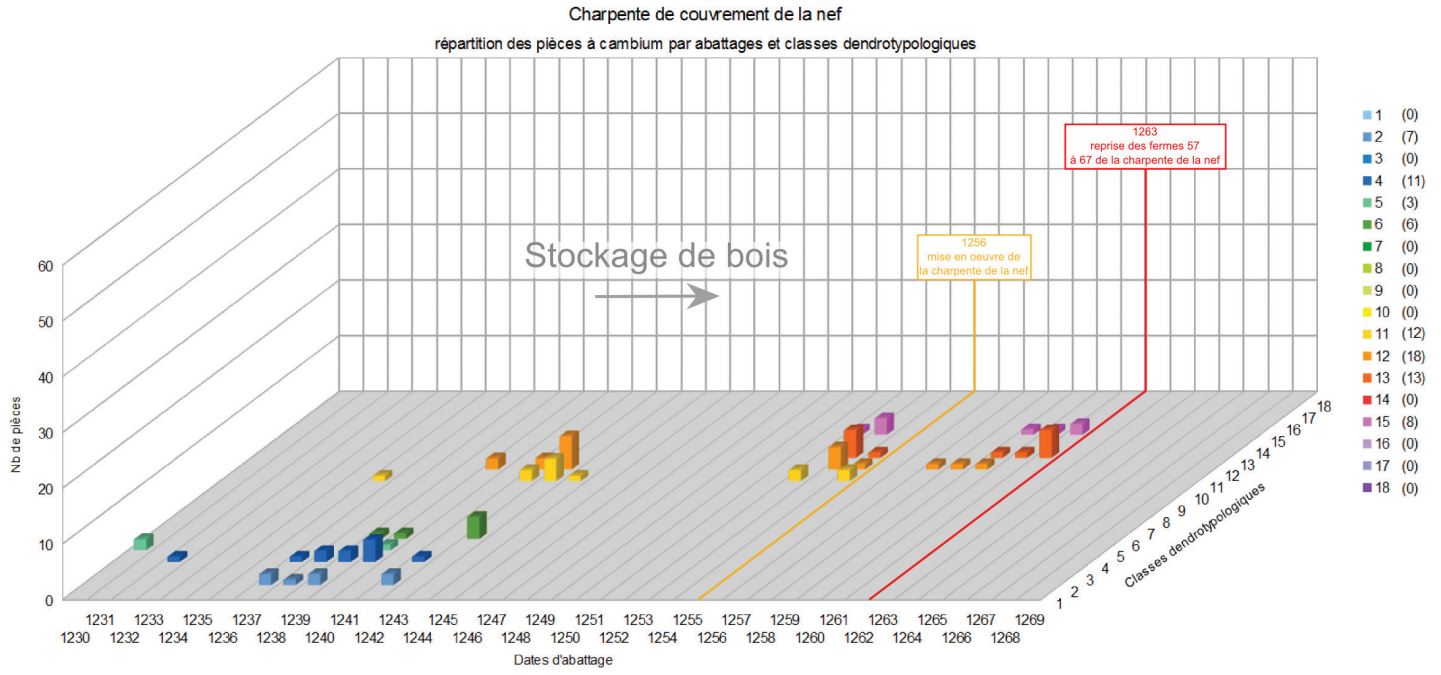
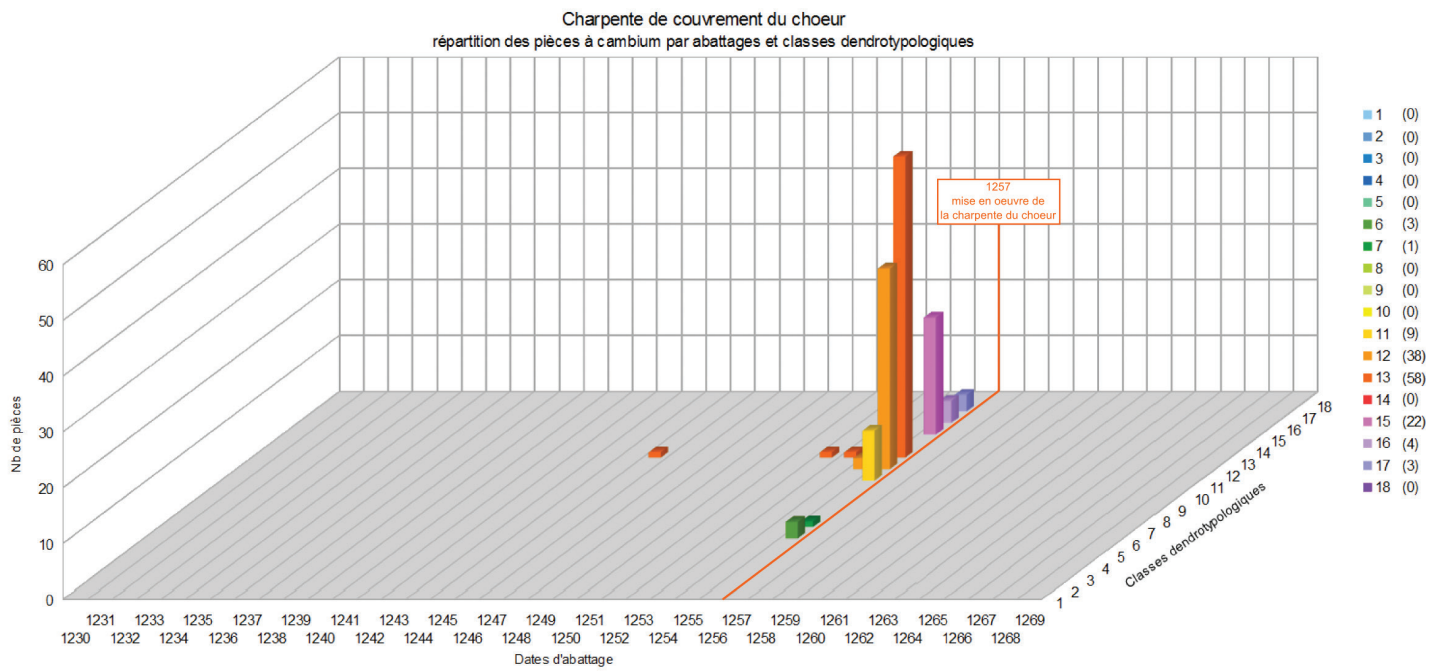
Fig. II-31 > Répartition des bois par dates d'abattage et classes dendrotypologiques. [Dendrotech 2015.]

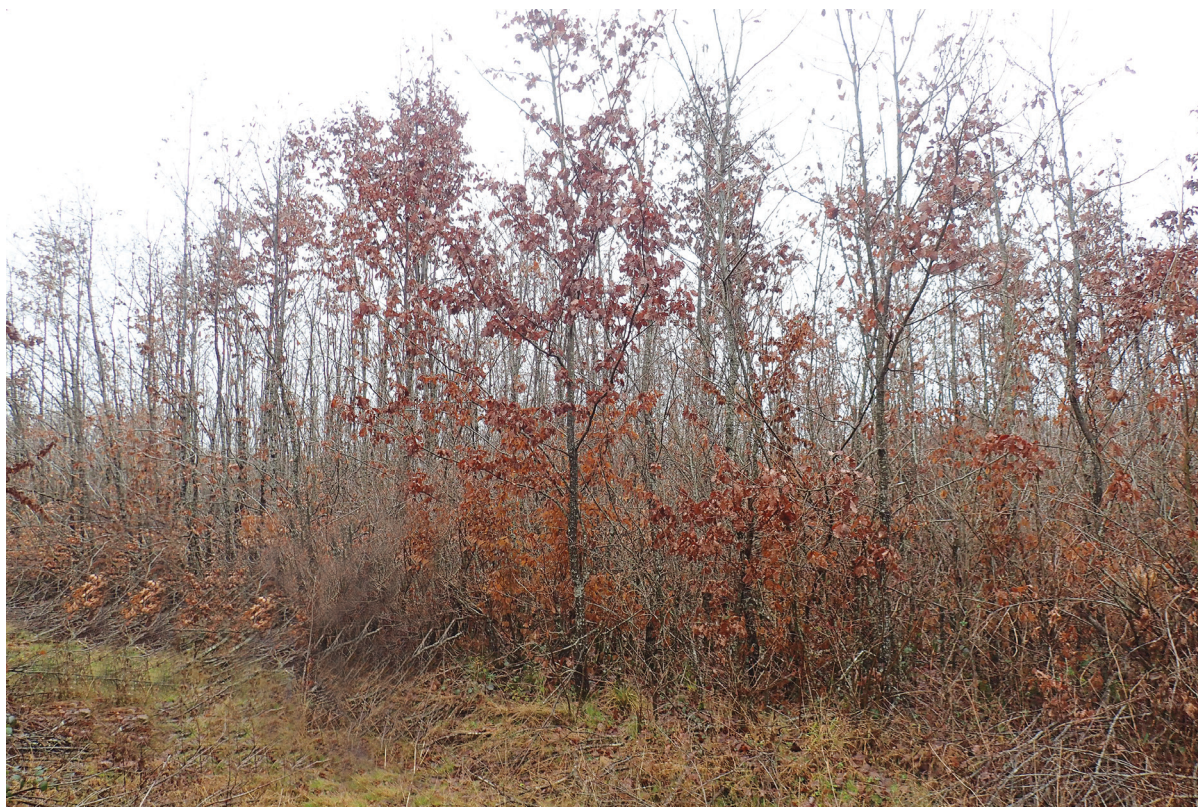
Fig. II-35 > Jeune futaie sur souche, forêt de Bercé (Sarthe).

une très forte compression du milieu, peuvent ainsi présenter à 50-60 ans des fûts très élancés, fins et réguliers, dépassant les 14 m de hauteur exploitable. Il apparaît donc que l'essentiel des bois abattus pour les charpentes de la nef et du chœur provient de jeunes futaies très densément peuplées et qui furent régénérées sur souche, selon le régime du taillis (fig. II-35).

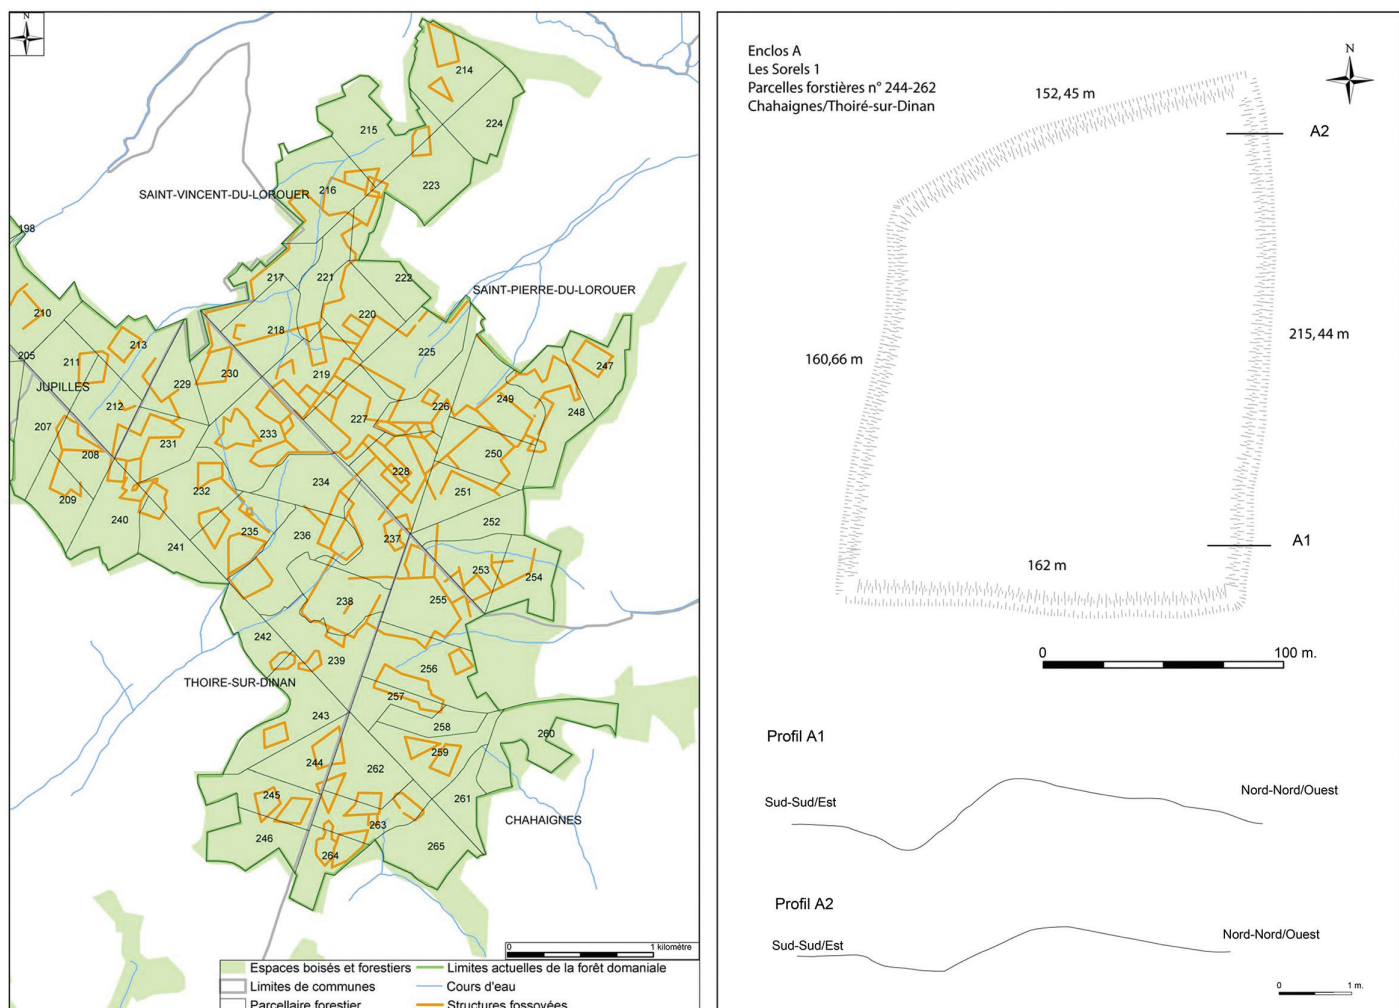
Fig. II-36 > À gauche, carte des enclos en forêt de Bercé (Sarthe) et à droite relevé d'un des enclos. [Noël 2007, p. 116 et 150.]

Ces enclos s'observent encore aujourd'hui dans certaines forêts, dans des états de conservations assez variables, le plus souvent très arasés et visibles uniquement au Lidar⁸⁴. Dans la forêt de Bercé (Sarthe), les nombreux enclos fossoyés et talutés, bien conservés, de formes polygonales fermées de 1,3 à 2,7 ha de superficie⁸⁵, pourraient correspondre à ces *misés en defens* de parcelles en régénération (fig. II-36). L'absence d'entrée de ces enclos, la dimension des fossés/talus, leur superficie et leur dispersion au sein du massif forestier conviennent aux données textuelles connues au Moyen Âge pour une mise en protection d'une coupe en régénération.

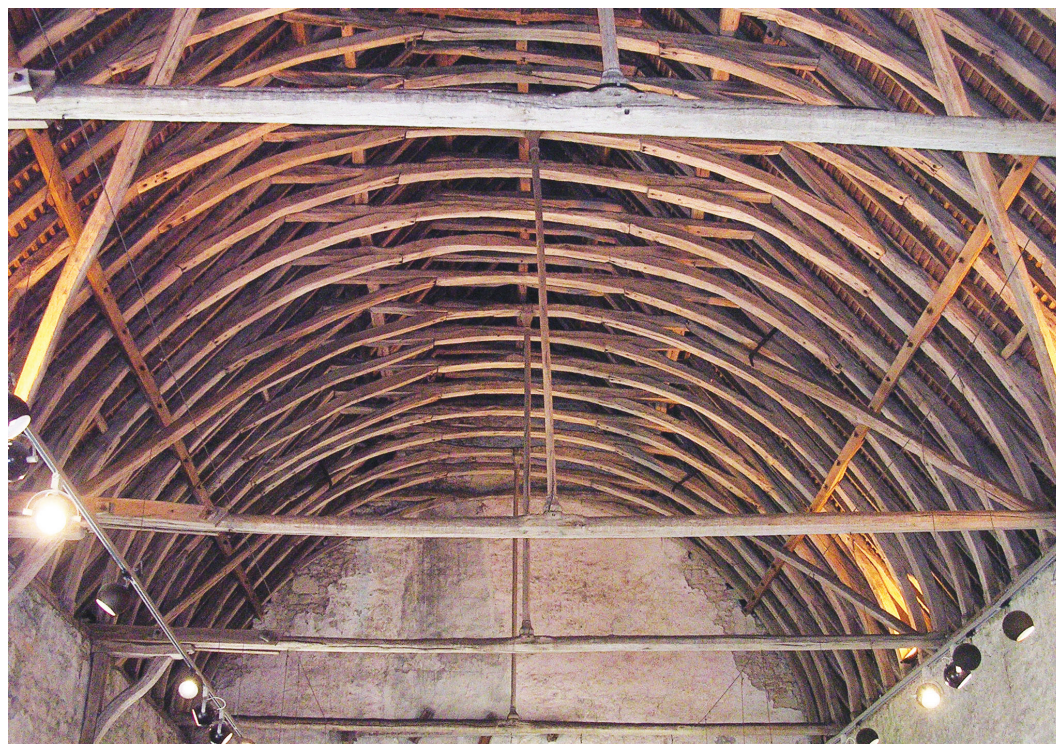
Fig. 11-37 > Charpente du XIII^e siècle du logis comtal de Crépy-en-Valois (60), avec ses entrails et ses poinçons d'une extrême finesse.

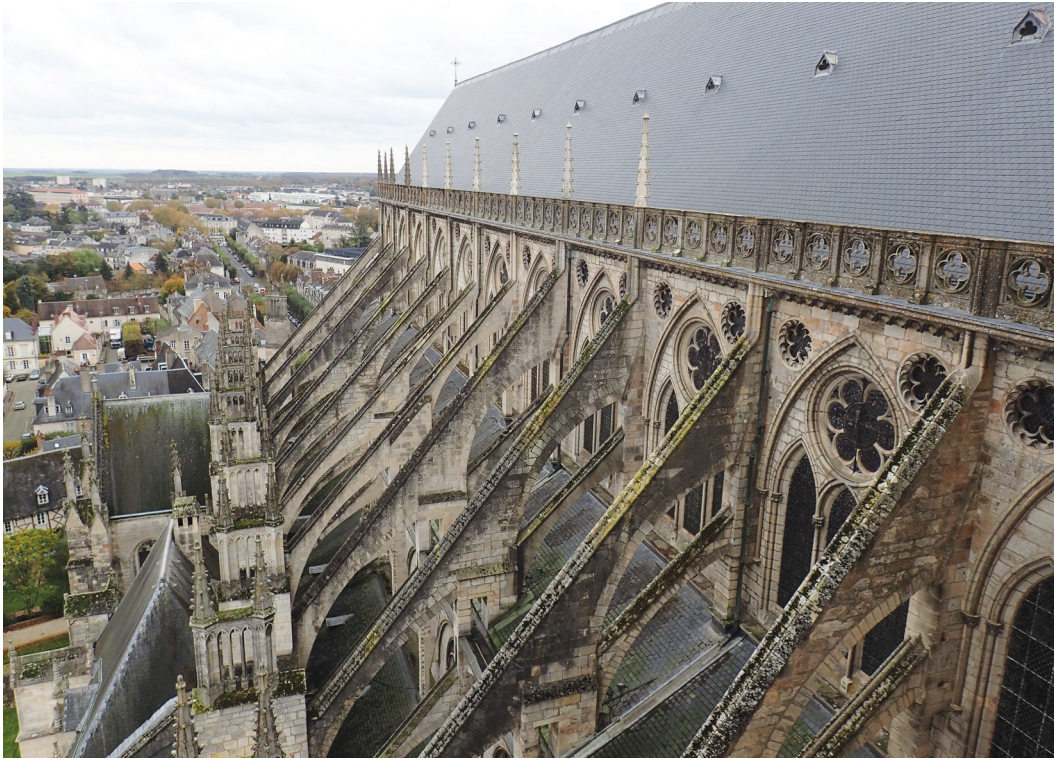
Fig. III-4 > Vue des arcs-boutants avec leur volée supérieure destinée à contenir les poussées latérales générées par les vents.

Si la répartition des charges de la charpente se fait de façon homogène et de manière quasi verticale le long des murs, les poussées générées par les vents sur les versants de toiture représentent cependant un facteur de risque important pour la stabilité des gouttereaux. Malgré une bonne orientation par rapport aux vents dominants d'ouest, en période de tempête et de grands vents, ces poussées peuvent contraindre fortement les murs gouttereaux à supporter le double des charges normales. Pour cette raison, le maître d'œuvre a conçu des arcs-boutants avec une volée supérieure d'arcature placée en partie haute des piles, au-dessus de la retombée des charges des voûtes (fig. III-4). Cette volée supplémentaire permet ainsi de contrebuter les murs en partie sommitale au cas où ces derniers viendraient à subir de telles poussées. Des arcs-boutants de ce type, avec une volée sommitale placée à la reprise des poussées de la charpente, bien au-dessus de celles des voûtes, s'observent sur la plupart des grands édifices gothiques comme les cathédrales de Reims, Beauvais, Chartres, Paris et Amiens.

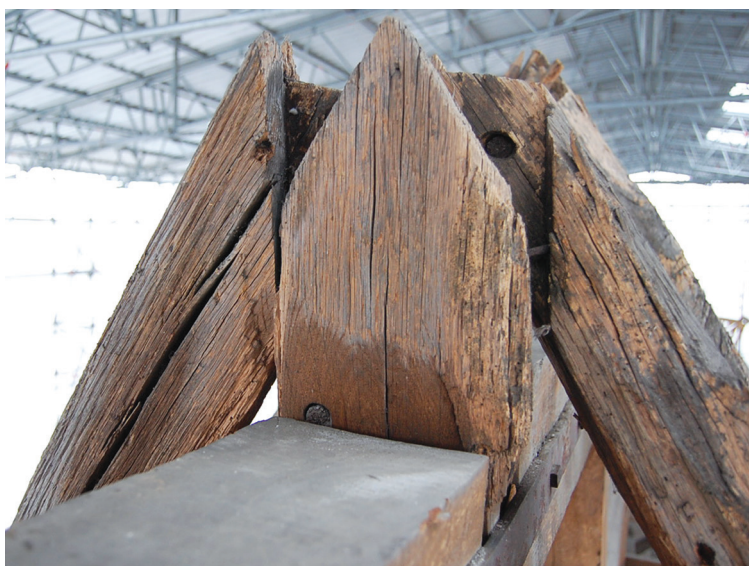
Fig. III-9 > Descente du poinçon de F117.

Comme dans la nef, la partie inférieure des poinçons a été sur-équarrie pour supprimer la matière inutile et alléger la pièce. Ce travail d'amincissement forcé s'observe aussi sur

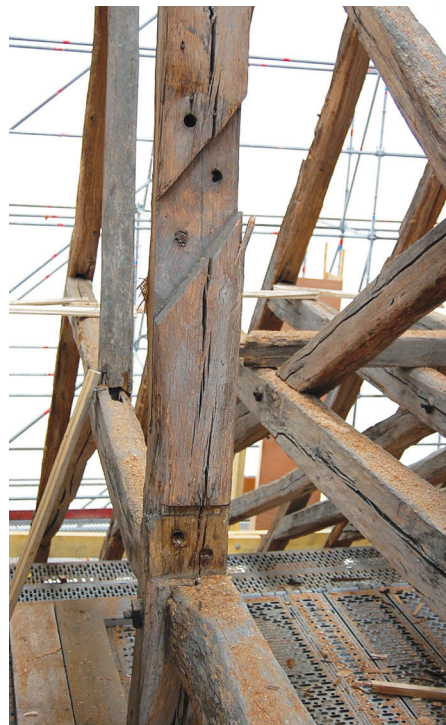
Fig. III-15 > Entailles d'assemblages à mi-bois du poinçon de F41.

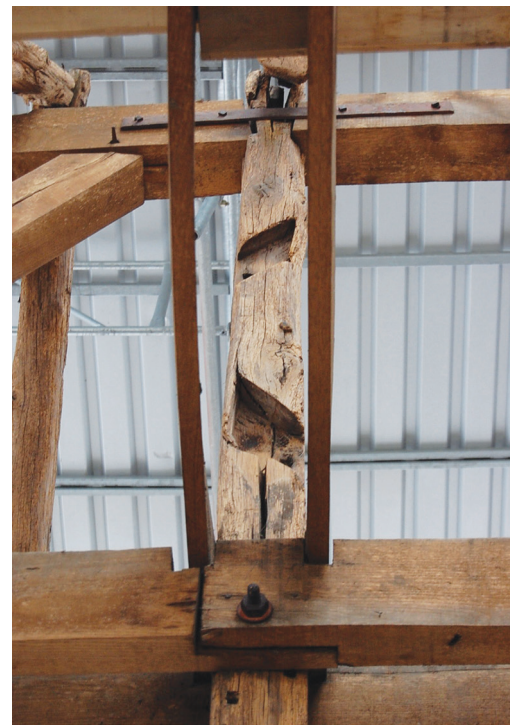
Fig. III-16 > Entailles d'assemblages à mi-bois de la tête du poinçon de F17.

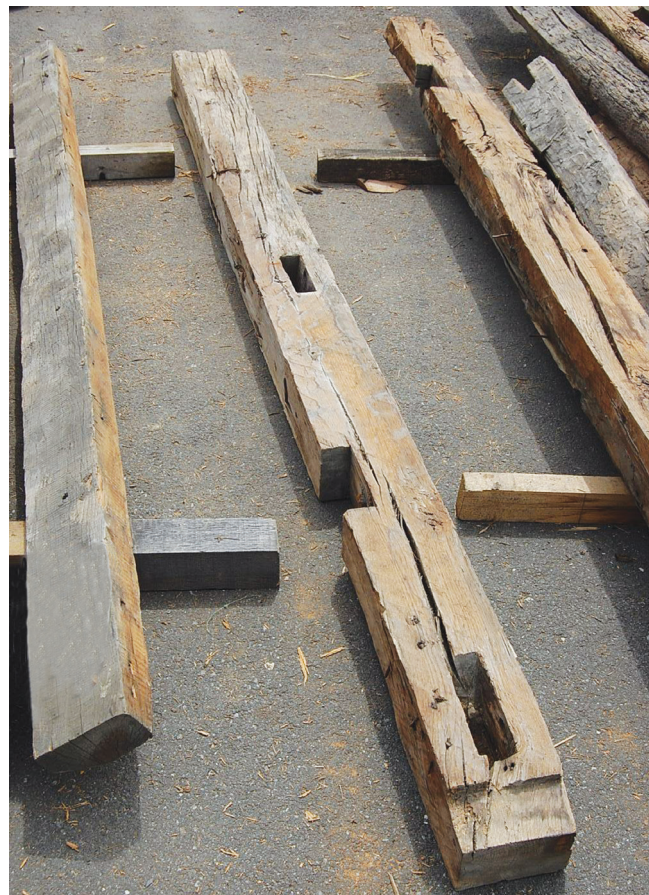
Fig. III-17 > Lierne longitudinale basse provenant des fourrures (F41 S2M), datée de l'automne-hiver 1254-1255.

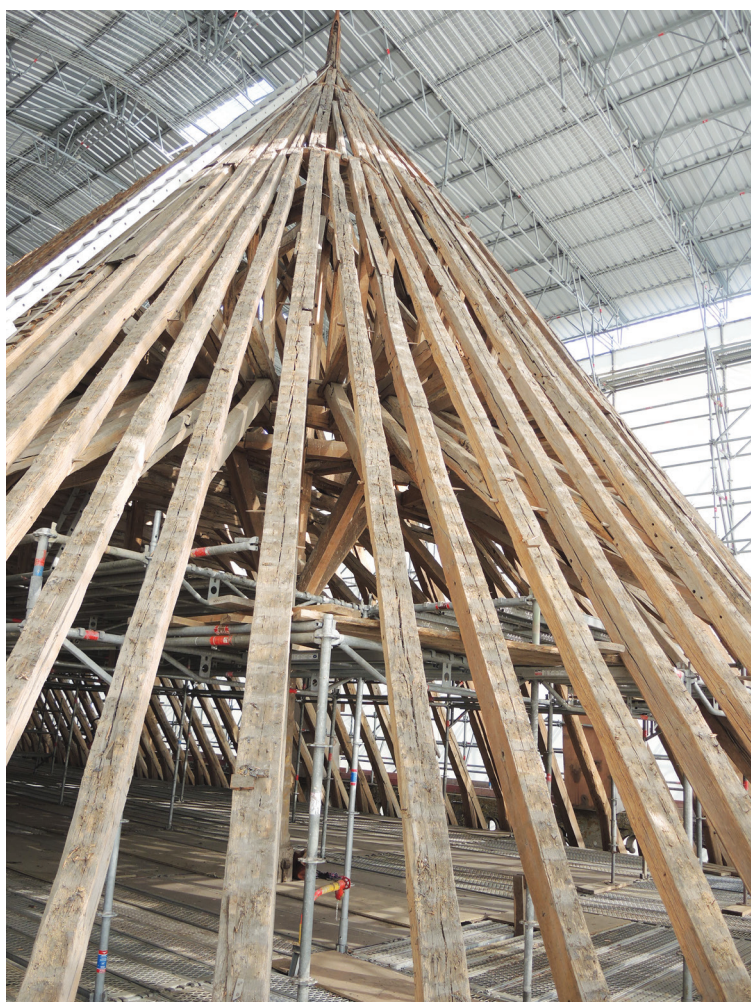
Fig. III-20 > Vue de la croupe absidiale mise à nue.

La croupe semi-circulaire qui termine la charpente à l'est a été reconstruite lors des travaux entrepris entre 1882 et 1887 par l'architecte Paul Boeswillwald (fig. III-20). Pour rappel, ce chantier consistait à restaurer la base de la charpente en amputant le pied des fermes, relevant ainsi de 40 cm le niveau des sablières au-dessus d'une nouvelle corniche et supprimant les anciennes sablières qui étaient dégradées suite à la reprise des chéneaux en 1835. À cette occasion, la croupe absidiale du XIII^e siècle fut démontée et remplacée par l'actuelle structure.

Comme pour ses autres interventions, Boeswillwald entreprit ce chantier avec un souci réel de conservation et de respect de la charpente médiévale. Il réemploya ainsi un maximum des bois du XIII^e siècle et restitua une charpente aussi proche que celle d'origine. En effet, sur les autres parties de ce vaste chantier, Boeswillwald réemploya de façon quasi systématique les bois d'origine déposés, comme les éléments du contreventement dans les fourrures des chevrons ou bien dans les fermes de la travée occidentale de la nef, elles-mêmes restituées sur le modèle des fermes gothiques. Ainsi, la totalité des chevrons de la croupe actuelle fut réemployée comme chevrons, ainsi que les entrails retroussés. Quelques autres pièces d'origine furent également réemployées dans la structure actuelle que nous détaillerons ci-après. Ainsi, en dépit du démontage complet de la croupe gothique, il est aujourd'hui permis d'en proposer sa restitution avec fiabilité.
