La charpente de la cathédrale de Bourges. De la forêt au chantier

Frédéric Epaud

Frédéric Epaud. La charpente de la cathédrale de Bourges. De la forêt au chantier. PUF, 2017, Collection Perspectives historiques série archéologie, 978-2-86906-435-5. hal-01802160

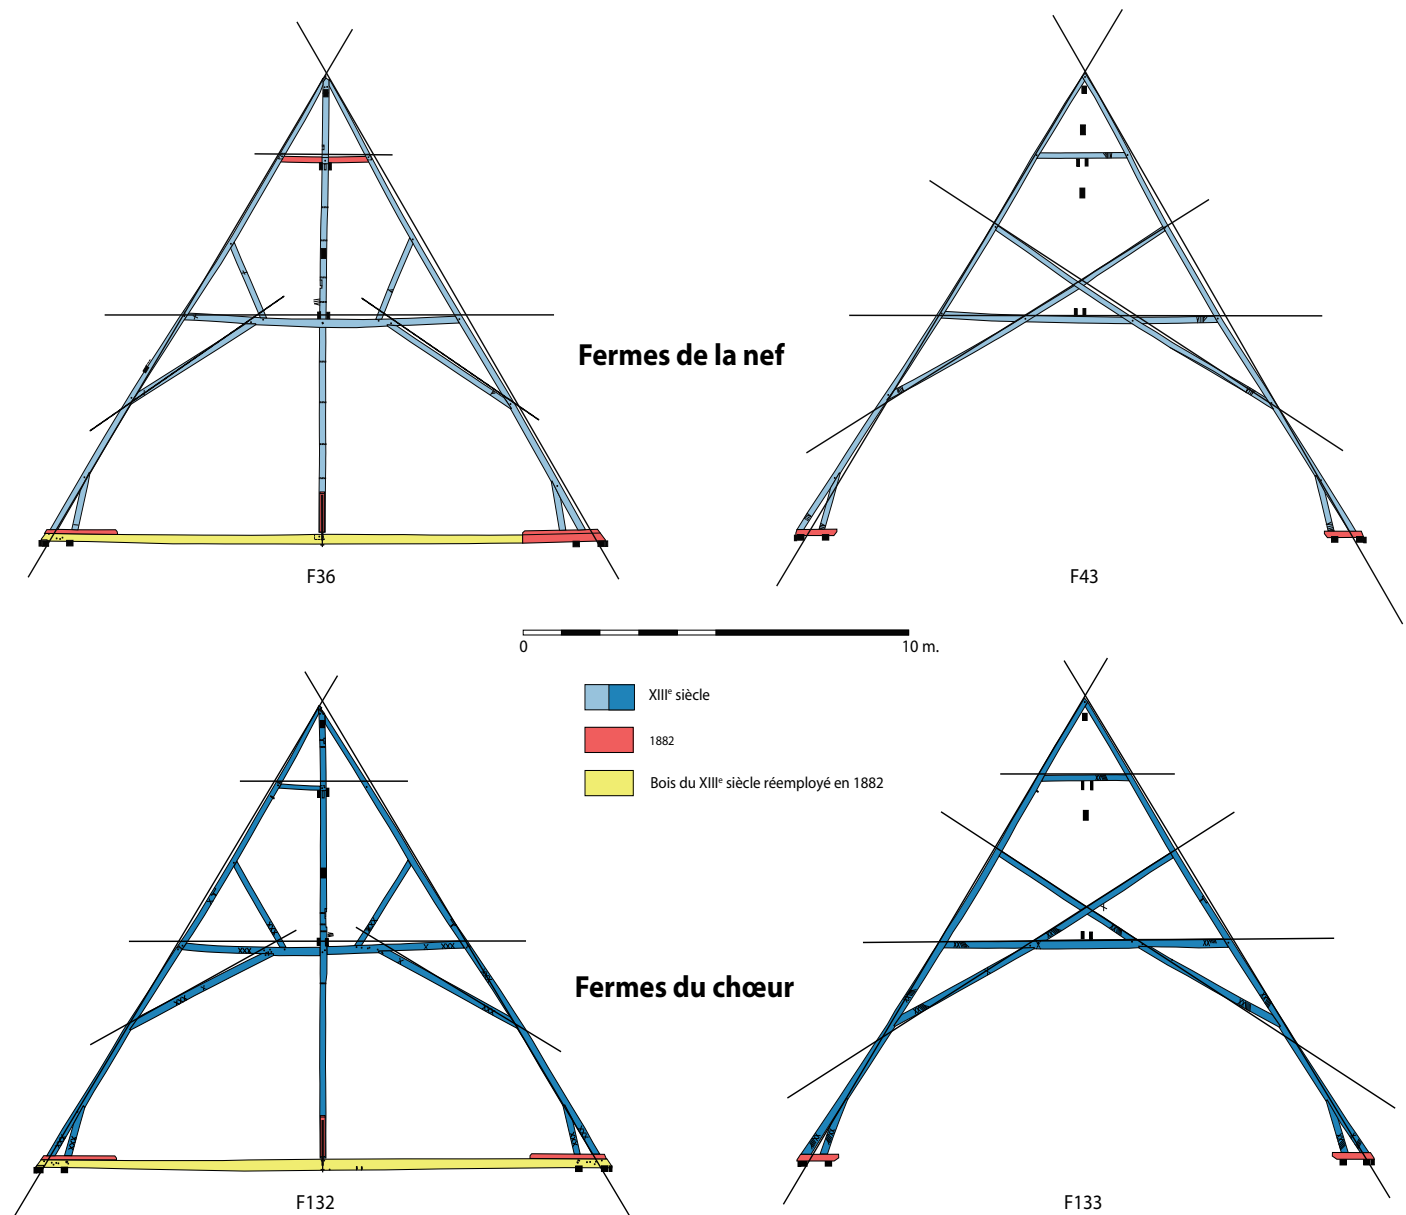
Fig. III-23 > Superposition des relevés des fermes avec leur tracé d'épure.

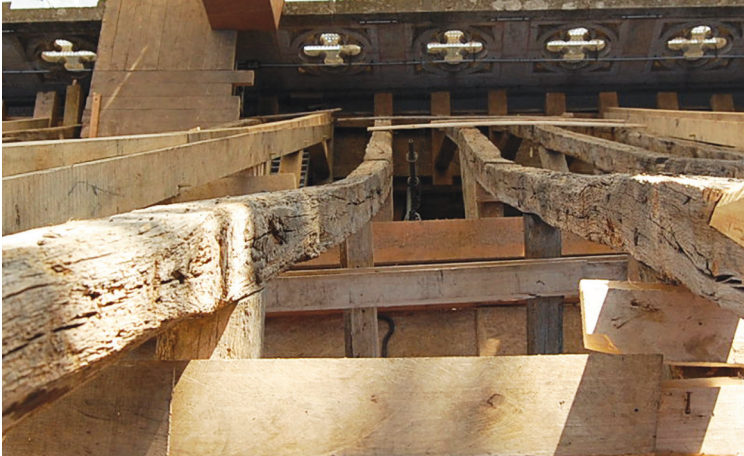
Fig. III-24 > Fléchissement des chevrons de la nef.

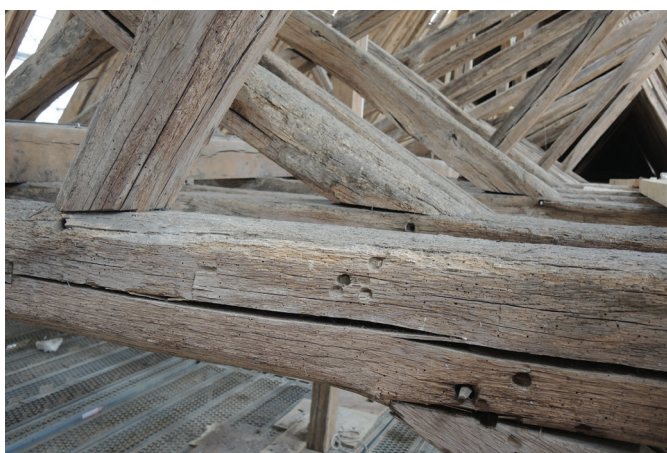
Fig. IV-1 > Cupules au droit des assemblages sur le faux-entrait de la ferme principale 142. Celles situées entre l'aisselier et la contrefiche correspondent au percement des pieds d'écharpe de fermes secondaires (au second plan) tandis qu'elles sont absentes au droit de la contrefiche.

Ces cupules peu profondes sont parfois difficiles à observer et peuvent avoir disparu suite à l'érosion des bois. Certains percements ont pu aussi ne pas toucher la surface des fermes-épures. Il est donc probable que d'autres fermes-épures ont pu exister dans cette charpente et que ce procédé a servi à la conception de toutes les fermes secondaires. Cependant, par prudence, nous conviendrons que les fermes de la charpente ont été réalisées selon deux procédés, le premier à partir de tracés sur épure et le second sur ferme-épure.

Il faut aussi noter que sur ces fermes-épures, la face est des bois est couverte d'une multitude de coups de hache et de traces résultants de chocs et de frottements d'autres bois, liés à la manutention des pièces sur ces fermes.

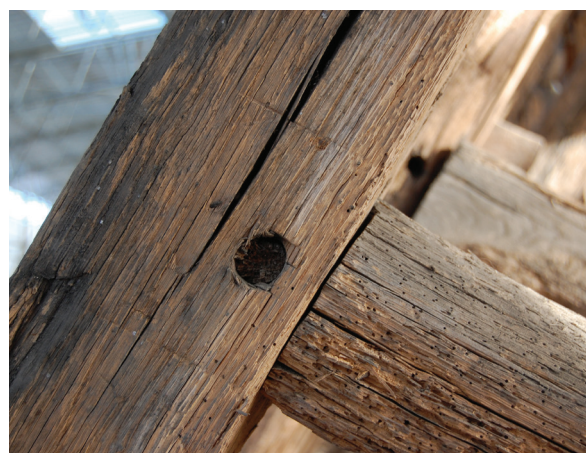
Fig. IV-2 > Tracés de piquage au traceret destiné à délimiter la mortaise à tailler sur le chevron.

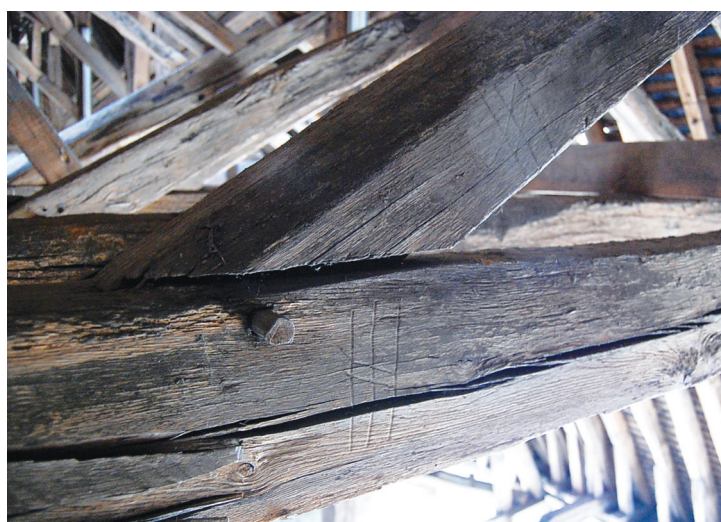
Fig. IV-3 > Marques de la ferme 58.

Comme dans de nombreuses autres charpentes du XIII^e siècle, le marquage obéit à certaines conventions d'écriture afin de faciliter leur inscription et leur lecture lors du remontage de la ferme. Les marques sont ainsi en chiffres romains avec des abréviations où le X est associé au V. Elles sont inscrites généralement au droit d'un assemblage sur les deux pièces (fig. IV-3) et en pied des pièces obliques. Enfin, comme une ferme est symétrique par rapport à son axe vertical, les marques inscrites d'un côté se distinguent de celles du côté opposé par le rajout d'un signe supplémentaire appelé contremarque.

L'étude du marquage montre qu'il existe deux systèmes de numérotation : un premier pour la charpente d'origine mise en œuvre en 1256-1257 sur la nef et le chœur et un second pour la partie remaniée sur les dernières travées de la nef en 1263 (F57-F67). Pour chacun de ces deux systèmes, le marquage concerne aussi bien les fermes que les éléments du dispositif longitudinal dont ne subsistent que les poinçons.

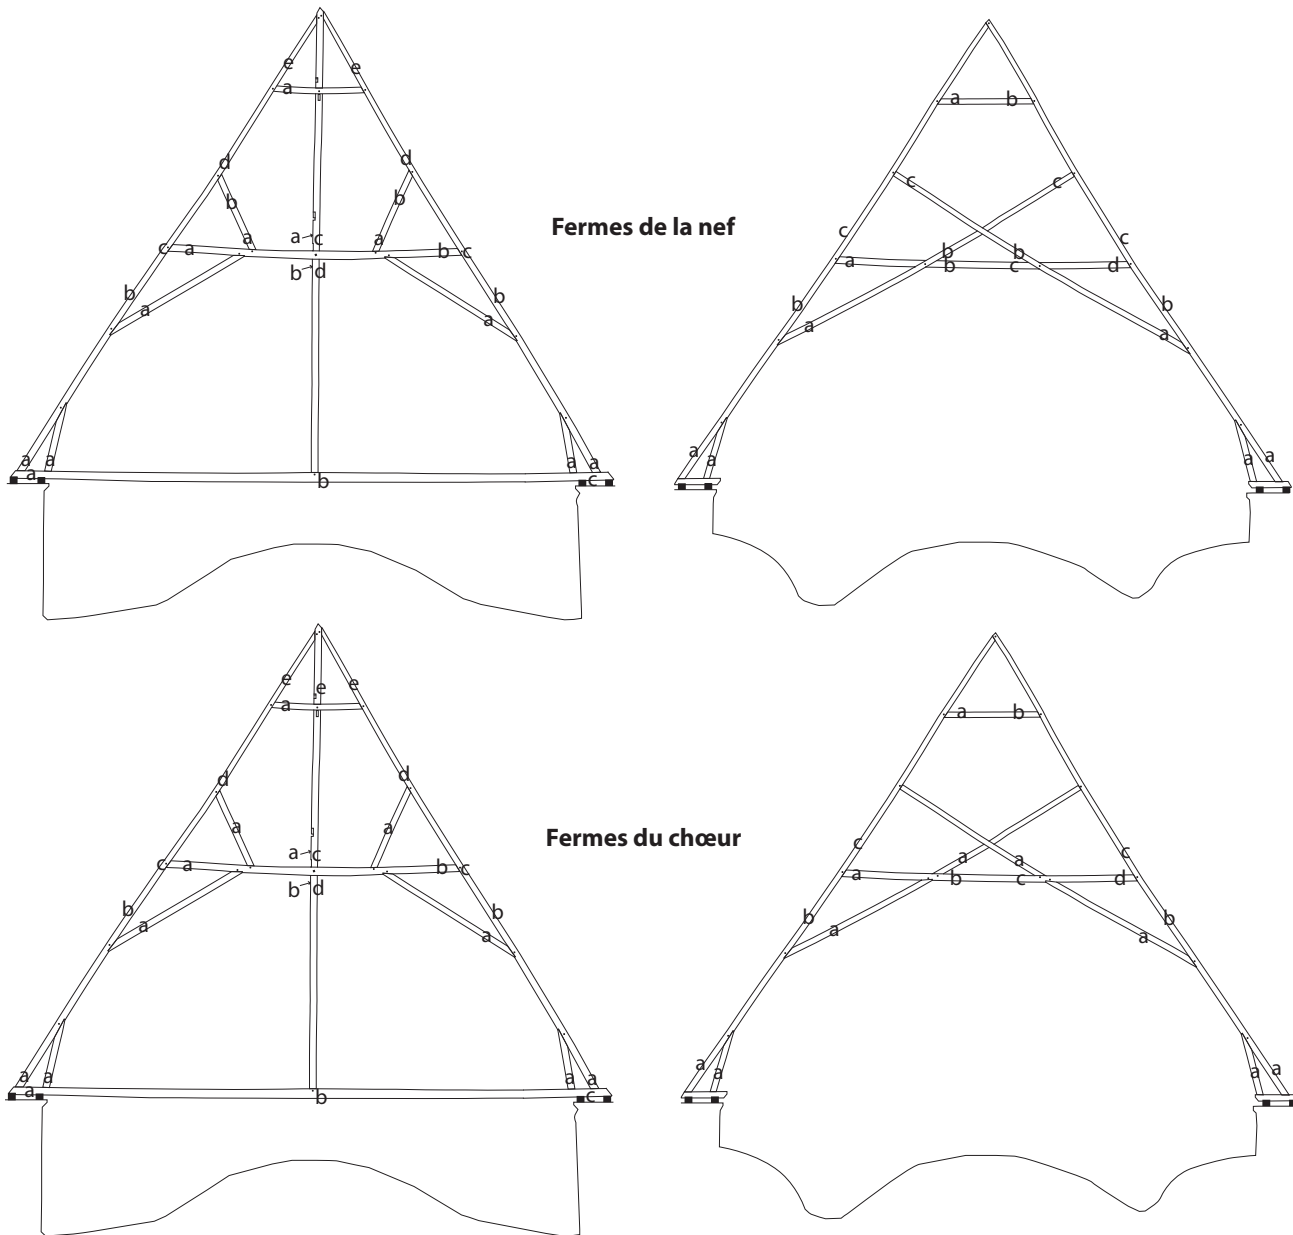
Fig. IV-6 > Schéma de localisation des marques sur les fermes.

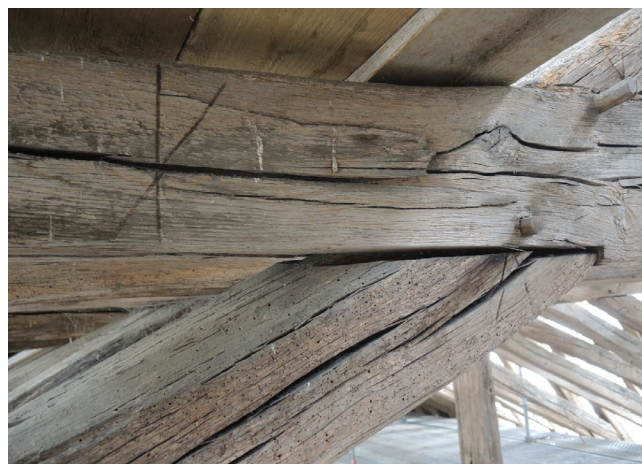
Fig. IV-9 > F134, marque X inscrite sur l'entrain retroussé et sur l'extrémité de l'aisseleur et de l'écharpe où elle est recoupée par la taille de l'assemblage.

Nombre de ces marques sont recoupées et déformées par des fentes de séchage, prouvant qu'il s'agit bien d'un marquage d'origine et non d'une numérotation liée à un remaniement tardif. Leur emplacement aléatoire, souvent sur des faces difficilement visibles, suggère qu'elles n'étaient pas destinées au montage des fermes ni à une opération de levage. Par ailleurs, de nombreuses marques sont coupées à l'extrémité de la pièce (fig. IV-9), prouvant que ce marquage a servi avant la taille des assemblages.

Ce marquage, destiné nécessairement à distinguer des pièces, aurait donc servi à identifier des lots de bois équarris avant leur

débitage et donc avant qu'ils aient été placés sur épure. La question reste de connaître l'utilité d'un tel marquage, inédit à l'heure actuelle pour une charpente médiévale. En quoi ces marques permettent-elles de distinguer des pièces sachant qu'elles sont toutes identifiées avec le même signe ? Et pourquoi les entrails et les poinçons n'en possèdent-ils pas ?

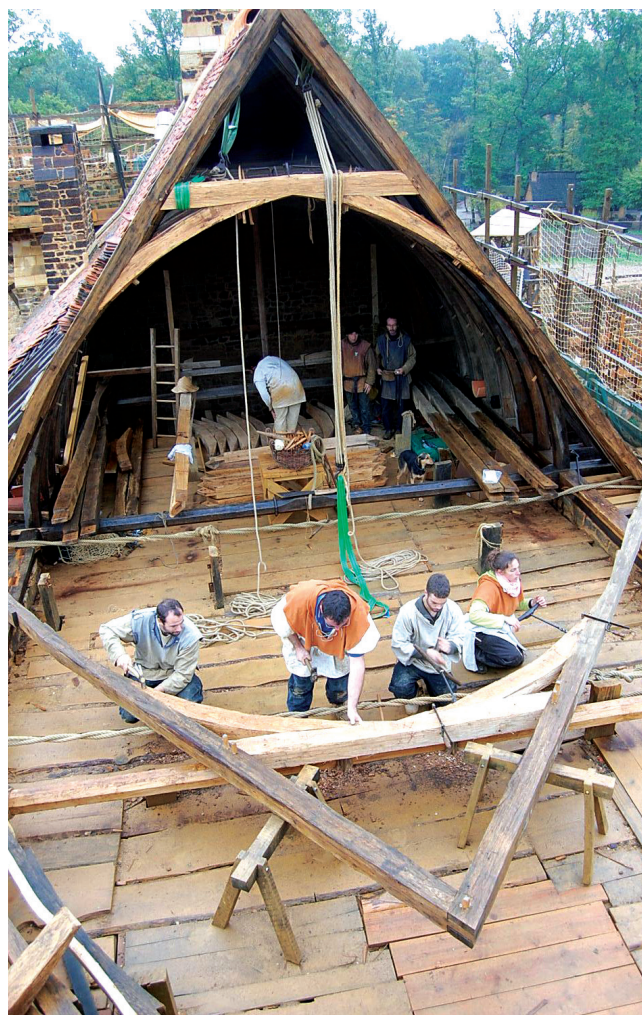
Fig. IV-12 > Reconstitution d'une charpente du XIII^e siècle avec remontage puis levage des fermes depuis un plancher de travail en haut des murs. Chantier de Guédelon (Yonne), 2010.

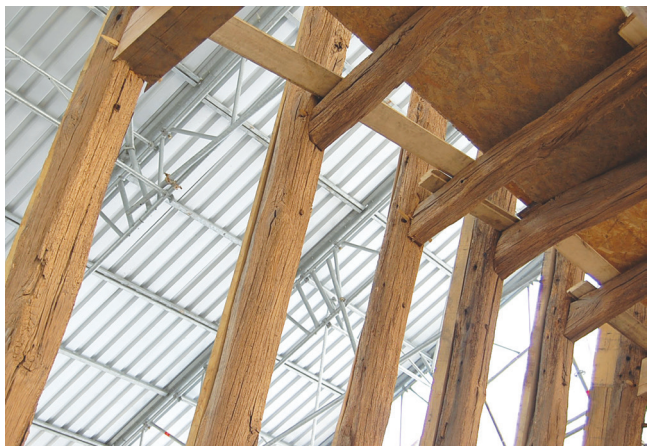
Fig. IV-13 > Chevillage des chevrons en face inférieure, à 50 cm sous les faux-entraits.

Toutes ces opérations de manutention ont laissé des traces sur les bois pour l'accroche des cordes, sous la forme d'entailles sur les arêtes des pièces, et aussi pour l'assemblage d'éléments provisoires de contreventement des fermes. En effet, sur toutes les fermes du chœur, on observe un chevillage en tête de chaque chevron, en face inférieure, à 50 cm sous le faux-entrait (fig. IV-13). Ces chevilles sont alignées entre elles sur toutes les fermes et pouvaient servir soit au levage des fermes pour la fixation des cordes, soit à la fixation de perches provisoires nécessaires au maintien des fermes dans l'attente de la mise en place des contreventements longitudinaux et du lattis.

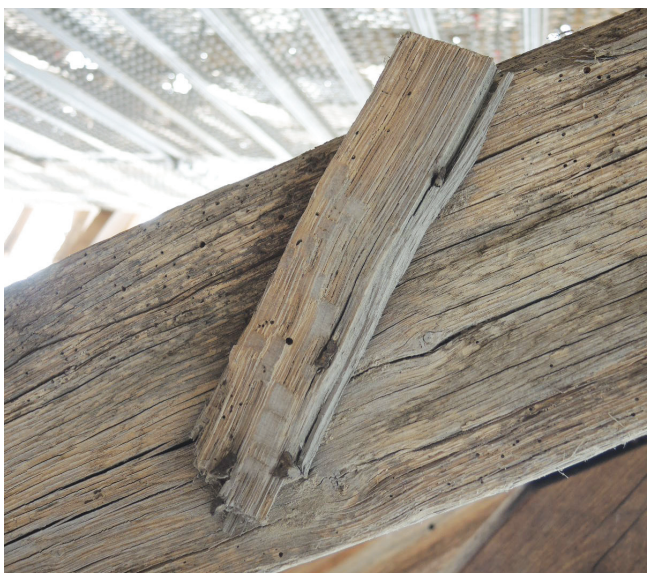
Fig. IV-15 > Restitution du raidissement provisoire des pièces d'une ferme secondaire.

encore leur cheville sont alignés entre eux dans le plan de la ferme et ont manifestement été percés ensemble. Ce chevillage servait donc à la fixation de deux perches ou de planches dans le plan de chaque ferme pour étréssillonner et raidir ensemble les écharpes, l'entrait retroussé et les aisseliers (fig. IV-15). Ces perches permettaient ainsi de contenir le ploiement des bois et éviter la rupture des assemblages au cours du levage de la ferme. Sur la ferme 161, le fragment d'une grande latte, fixée selon les mêmes dispositions à l'aisseleur et à l'entrait retroussé, non pas par des chevilles mais par des clous, subsiste encore (fig. IV-16).

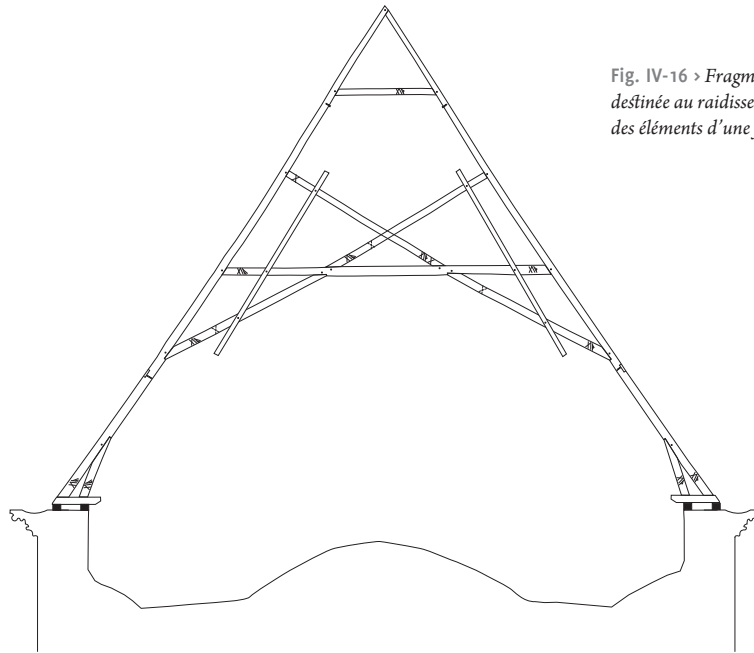
Fig. IV-16 > Fragment de latte destinée au raidissement des éléments d'une ferme.

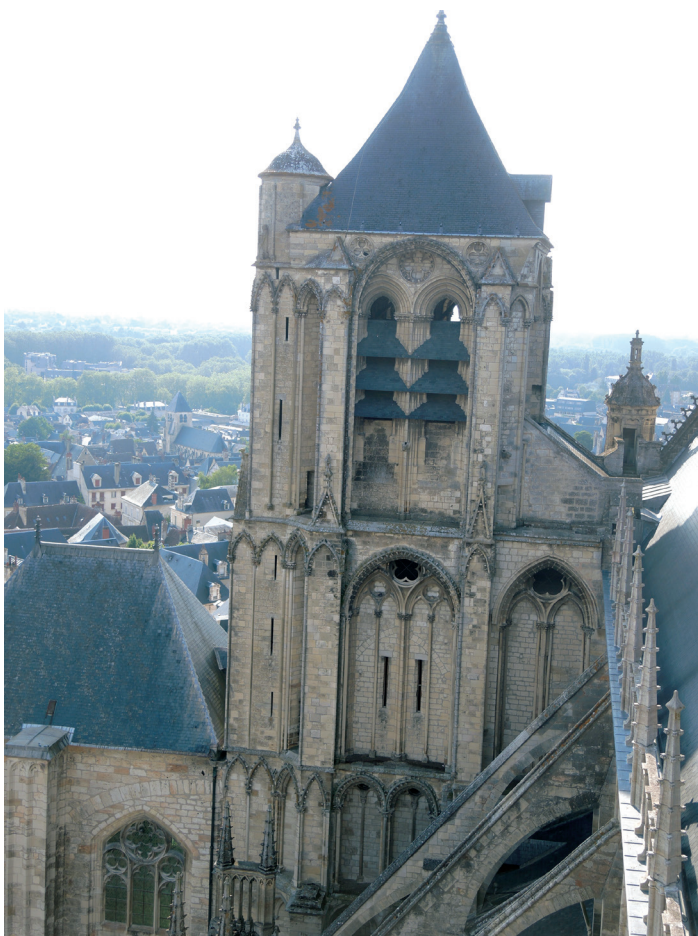
Fig. V-1 > Vue de la tour occidentale sud, face orientale.

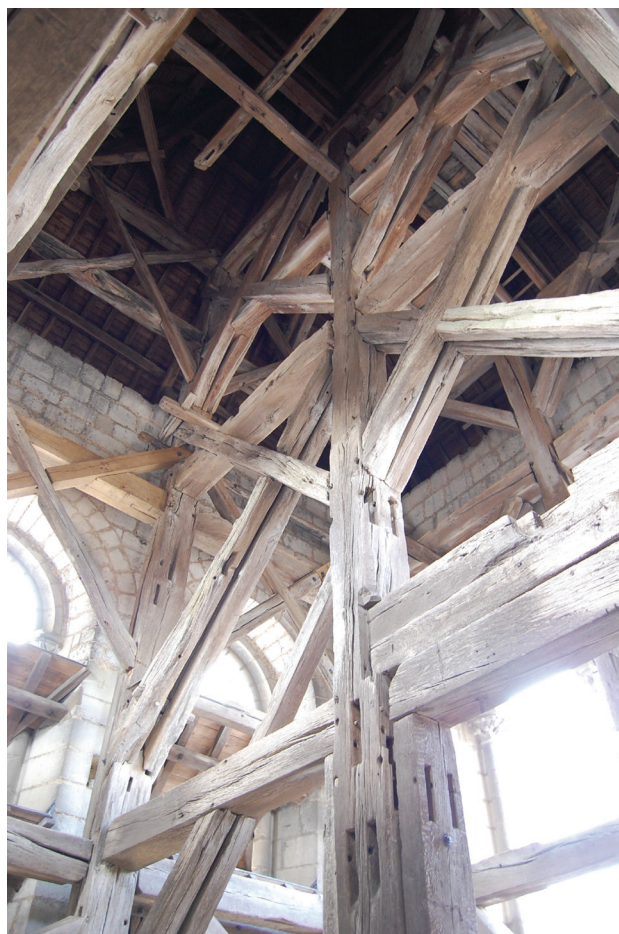
Fig. V-2 > Vue intérieure du beffroi.

Les 32 prélèvements réalisés sur les bois du beffroi de la tour sud ont permis de dater à l'année près 11 bois avec cambium (annexe 3). D'après cet échantillonnage, les bois verts de ce beffroi ont été abattus entre l'automne-hiver 1268-1269 et l'automne-hiver 1269-1270 (en rouge sur les relevés) (fig. V-3 à V-6). Ils concernent tous les poteaux et une partie des sablières, des traverses et des écharpes. Ces dates d'abattage désignent donc une mise en œuvre du beffroi en 1270 ou peu après. Ces bois viennent compléter un lot important de pièces en réemploi (en bleu sur les relevés), utilisées pour les traverses et les

écharpes, provenant d'autres structures ou de stocks de bois taillés mais inutilisés au cours des précédents chantiers. Ces réemplois appartiennent bien à la phase de construction du beffroi puisqu'elles portent le même marquage que les bois utilisés verts. Ils furent abattus en automne-hiver 1259-1260, en automne-hiver 1260-1261 et vers 1230 pour au moins un d'entre eux. Les coupes de 1259-1261 coïncident avec celles des bois de la partie remaniée de la nef lors du rajout de la flèche, tandis que celle de 1230 correspond aux premiers abattages recensés pour les bois de la nef. Cependant, la disposition des entailles à mi-bois présentes sur ces réemplois ne s'accorde pas avec la structure de la charpente de la nef, que ce soit pour les fermes ou le contreventement longitudinal. Ces réemplois pourraient donc provenir d'une importante construction provisoire installée pour les besoins du chantier et démontée peu avant son achèvement, comme un entrepôt, une salle de travail, des loges ou autre type de bâtiment nécessaire à un chantier de grande ampleur. Ces bois réemployés présentent les mêmes sections que les autres pièces taillées dans des bois verts. Leur réutilisation ici s'expliquerait par leurs sections parfaitement adaptées aux besoins du beffroi.

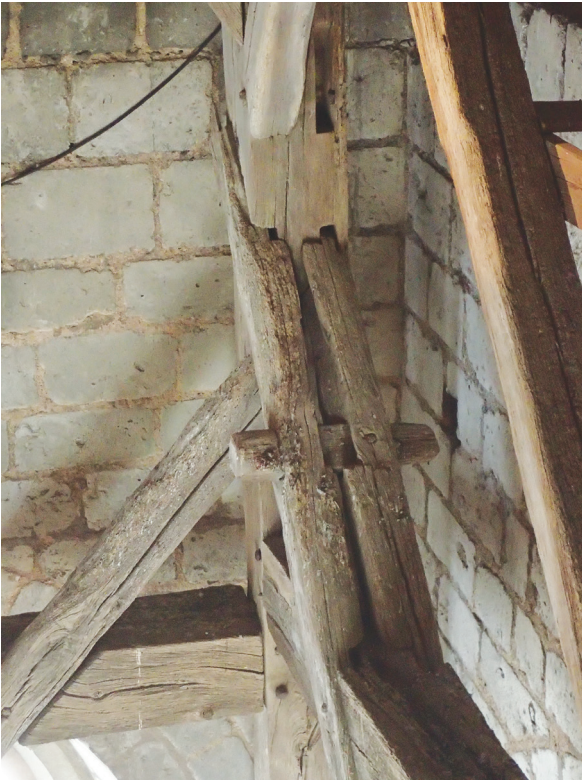
Fig. V-7 > Écharpes doubles assemblées par des clavettes chevillées.
