Digues et petits barrages en terre : un appareillage permettant de simuler une surverse in situ

Chambéry, 29 et 30 novembre 2017

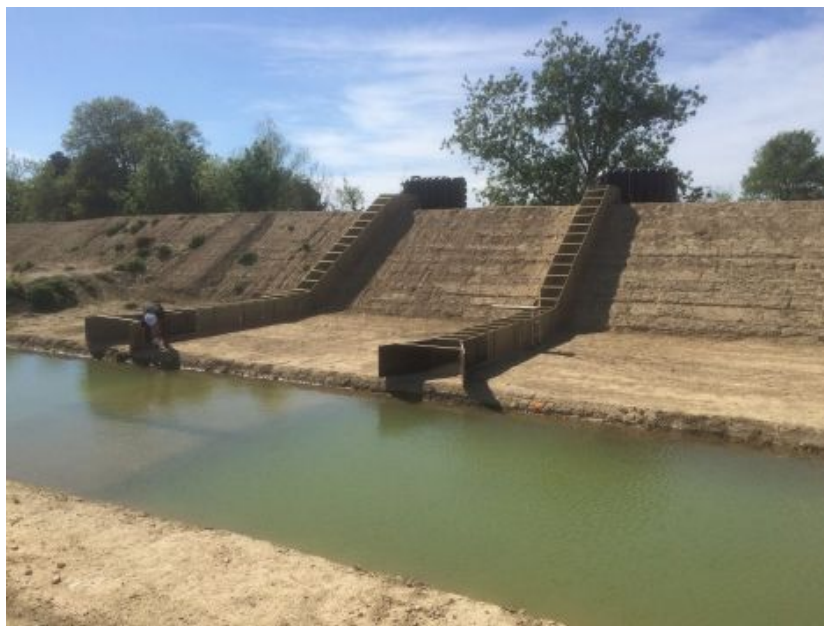
Figure 1 : Le démonstrateur DigueElite, avec les 2 canaux avant essai, sol non traité à gauche, sol-chaux à droite.

Le dispositif expérimental est constitué de deux canaux de 15 m de long et 61 cm de large implantés sur le parement aval de la digue, l'un dans la zone traitée à la chaux, l'autre sur le sol naturel, dans le but de tester la résistance à l'érosion en crête, sur le talus aval et en pied de talus (Figure 1). Une cuve tampon est ancrée sur la crête, entre l'arrivée du système de pompage et l'entrée du canal. Le canal d'essai débouche sur un bassin qui accueille les pompes, ce qui permet de fonctionner en circuit fermé.

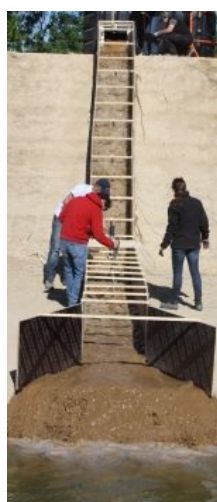
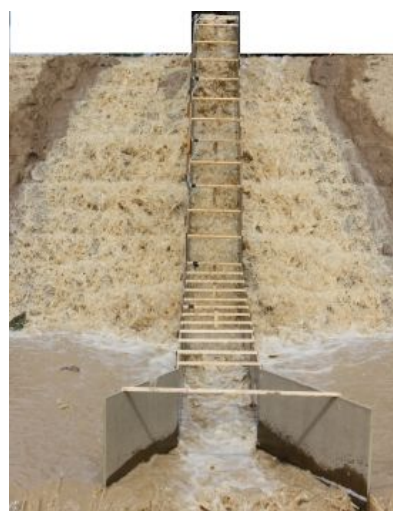
Figure 3 : Vue en cours d'essai pour un débit de 95 l/s/mL (essai 1-initial) (a) et un débit de 570 l/s/mL (b).

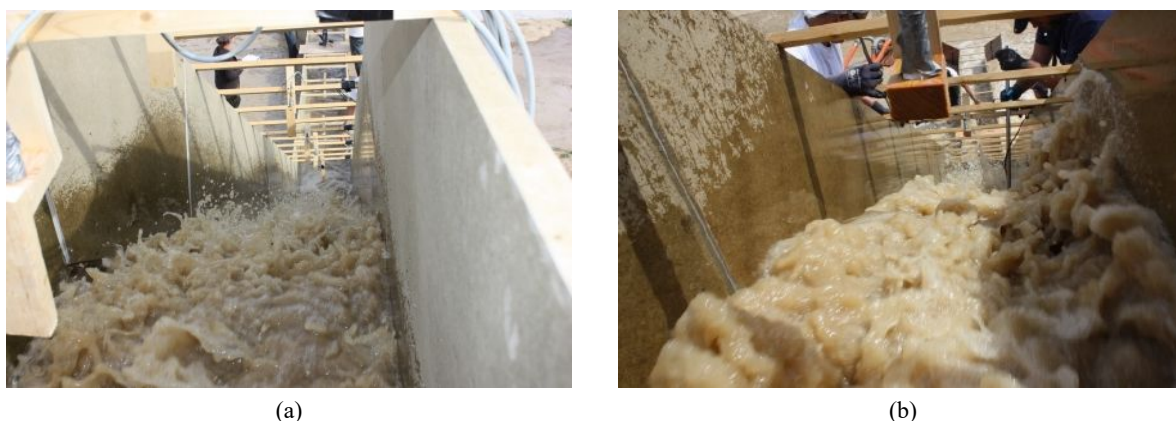
Figure 4 : Vue de l'écoulement en tête de talus et en cours d'essai pour un débit de 95 l/s/mL (a) et un débit de 570 l/s/mL (b) ; les parois latérales font 60 cm de haut.

L'écoulement à surface libre sur cette forte pente (angle de 33°) est super-critique, avec un nombre de Froude de l'ordre de 2 à 4, en moyenne. Cet écoulement est non établi, la pente étant trop courte. Enfin, il est aéré, comme le montre la Figure 4, et l'état de surface est irrégulier et fluctuant.

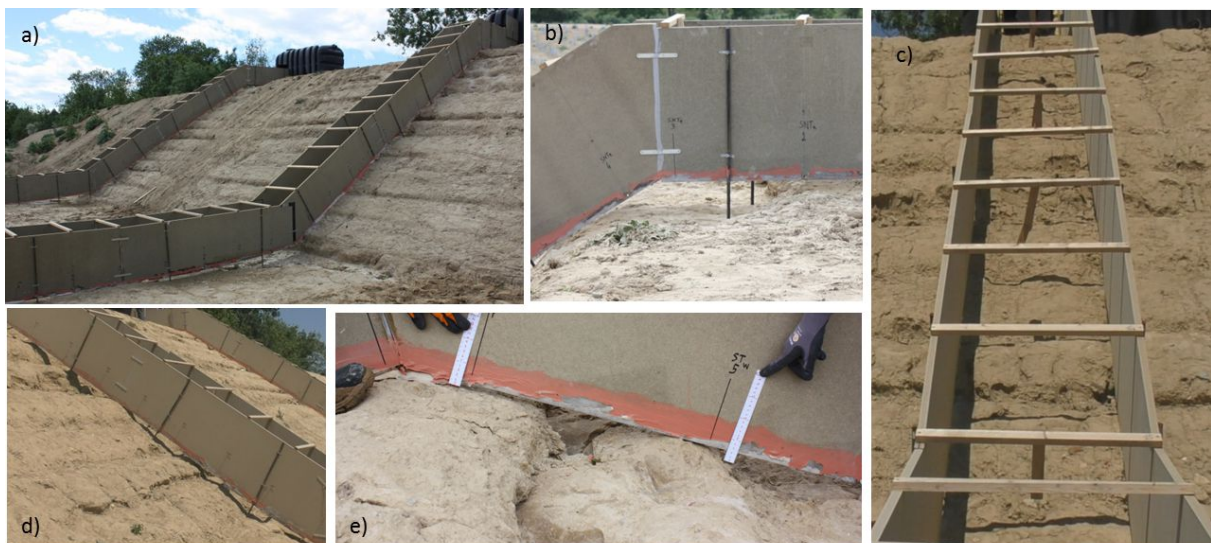
Figure 13 – Etat final des parements. Un profil d'érosion en marches d'escalier s'est développé durant les essais et une fosse d'érosion s'est formée sur les deux sols.

Un profil en marches d'escalier s'est progressivement développé durant la surverse. La Figure 13a présente une vue latérale des canaux - le sol traité étant au premier plan - sur laquelle apparaissent clairement le profil en marches d'escalier et la fosse d'érosion en pied de talus. Au tout début de

l'essai, l'érosion a été très intense sur la crête du sol non traité (Figure 13b) en affectant seulement la première couche de sol. Le corps de digue a été compacté par couches successives de 30 cm d'épaisseur. Le compactage induit un gradient de densité au sein de chaque couche, ce qui favorise l'érosion de leur partie inférieure. Ce comportement est illustré par les Figures 13c et 13d pour le sol non-traité. La Figure 13e montre comment le différentiel d'érosion entre le haut et le bas des couches s'est traduit par la formation de marches. La zone ayant subi l'érosion la plus localisée est le pied de talus aval des deux canaux (Figures 14b et 14c). La fosse d'érosion du sol-chaux présente une coupe nette de la première couche de sol. En revanche, pour le sol non traité, la rupture de pente est moins marquée alors que la profondeur est deux fois plus importante. La fosse fait environ $50 \times 30 \text{ cm}^2$ et a une profondeur maximale de 36.5 cm (Figure 14a).

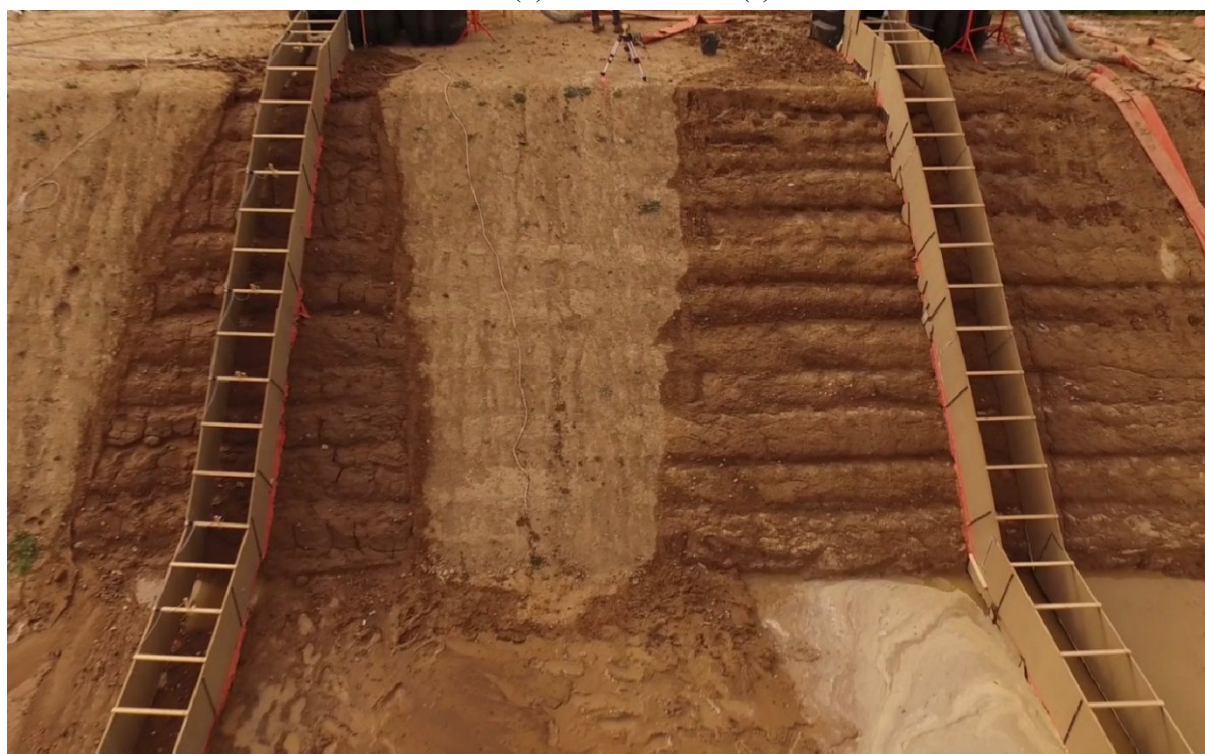
Figure 15 – Vue du sol après la campagne d'essais. Les fuites ont provoqué une érosion du sol de part et d'autre des canaux. Le sol non traité étant plus érodable, les fuites sont plus importantes, et l'érosion de part et d'autre du canal est plus importante, plus localisée et plus profonde (gauche). Au contraire, le sol-chaux est moins érodable, et les écoulements de fuites s'étalent plus largement de part et d'autre du canal (droite). Sur les deux sols, l'érosion de la couche superficielle met en relief les couches de compactage.

Les fuites apparues sous les parois latérales ont provoqué une érosion du sol de part et d'autre des canaux. Ceci est visible sur la Figure 15. Le sol non traité étant plus érodable, les fuites sont plus importantes, et l'érosion de part et d'autre du canal est plus importante, plus localisée et plus profonde (canal de gauche sur la Figure 15). Au contraire, le sol-chaux est moins érodable, et les écoulements de fuites s'étalent plus largement de part et d'autre du canal (canal de droite sur la Figure 15). Sur les deux sols, l'érosion de la couche superficielle met en relief les couches de compactage.
