Digues et petits barrages en terre : un appareillage permettant de simuler une surverse in situ

Florian Mercier, G. Charrier, Stéphane Bonelli, Sylvie Nicaise, N. Chaouch,
Y. Gremeaux, F. Byron, L.H. Luu

Florian Mercier, G. Charrier, Stéphane Bonelli, Sylvie Nicaise, N. Chaouch, et al.. Digues et petits barrages en terre : un appareillage permettant de simuler une surverse in situ. Colloque SHF/CFBR "Hydraulique des barrages et des digues", Nov 2017, Chambéry, France. pp.601-612. hal-01818908

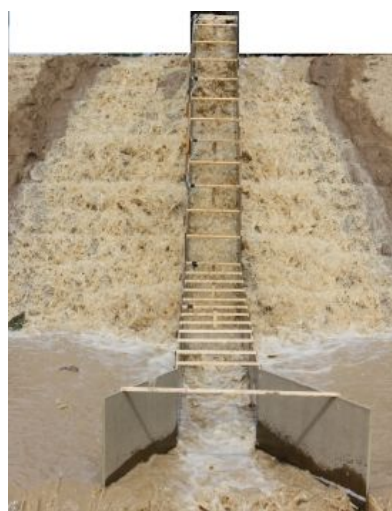
Figure 3 : Vue en cours d'essai pour un débit de 95 l/s/mL (essai 1-initial) (a) et un débit de 570 l/s/mL (b).

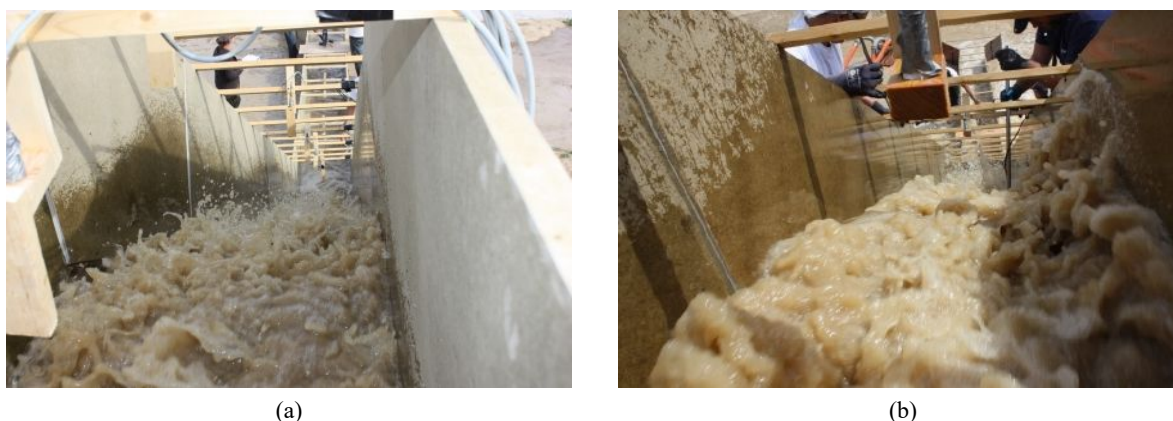
Figure 4 : Vue de l'écoulement en tête de talus et en cours d'essai pour un débit de 95 l/s/mL (a) et un débit de 570 l/s/mL (b) ; les parois latérales font 60 cm de haut.

L'écoulement à surface libre sur cette forte pente (angle de 33°) est super-critique, avec un nombre de Froude de l'ordre de 2 à 4, en moyenne. Cet écoulement est non établi, la pente étant trop courte. Enfin, il est aéré, comme le montre la Figure 4, et l'état de surface est irrégulier et fluctuant.

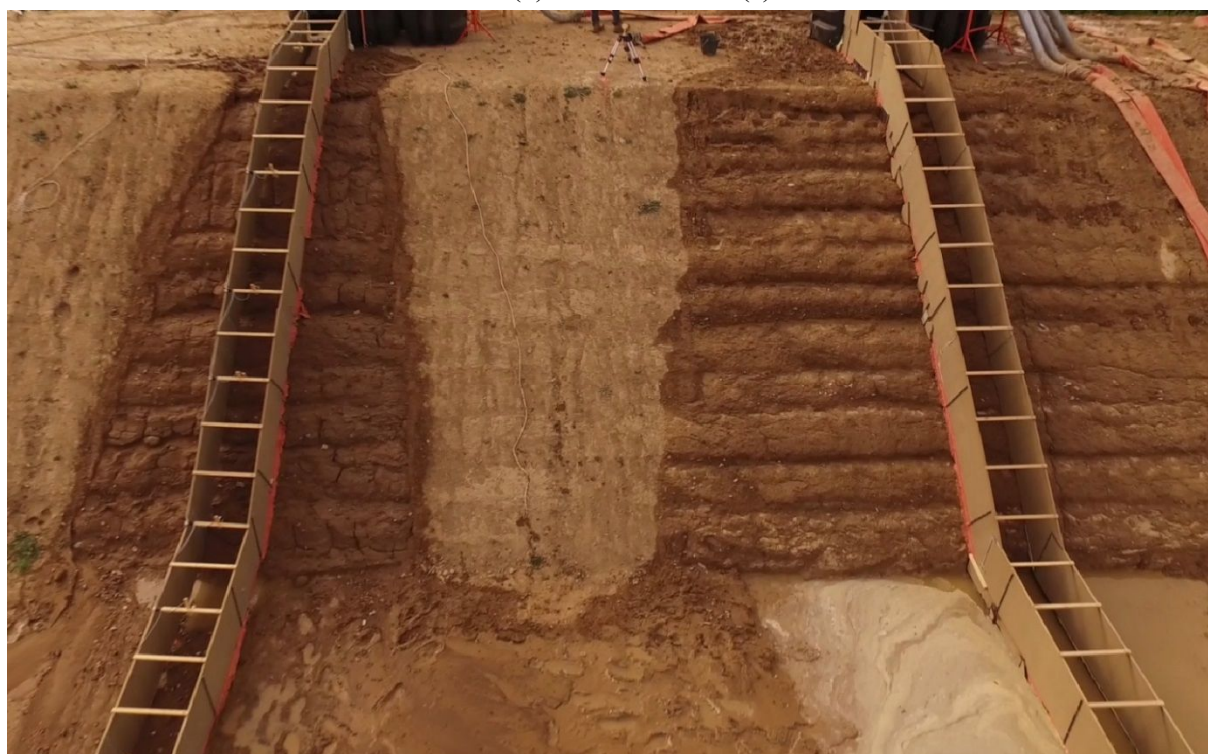
Figure 15 – Vue du sol après la campagne d'essais. Les fuites ont provoqué une érosion du sol de part et d'autre des canaux. Le sol non traité étant plus érodable, les fuites sont plus importantes, et l'érosion de part et d'autre du canal est plus importante, plus localisée et plus profonde (gauche). Au contraire, le sol-chaux est moins érodable, et les écoulements de fuites s'étalent plus largement de part et d'autre du canal (droite). Sur les deux sols, l'érosion de la couche superficielle met en relief les couches de compactage.

Les fuites apparues sous les parois latérales ont provoqué une érosion du sol de part et d'autre des canaux. Ceci est visible sur la Figure 15. Le sol non traité étant plus érodable, les fuites sont plus importantes, et l'érosion de part et d'autre du canal est plus importante, plus localisée et plus profonde (canal de gauche sur la Figure 15). Au contraire, le sol-chaux est moins érodable, et les écoulements de fuites s'étalent plus largement de part et d'autre du canal (canal de droite sur la Figure 15). Sur les deux sols, l'érosion de la couche superficielle met en relief les couches de compactage.
