L'apport de l'expérimentation archéologique pour la compréhension de l'architecture carolingienne à poteau planté : les exemples du chantier d'Orville (Val-d'Oise)

Frédéric Epaud, François Gentili

Frédéric Epaud, François Gentili. L'apport de l'expérimentation archéologique pour la compréhension de l'architecture carolingienne à poteau planté : les exemples du chantier d'Orville (Val-d'Oise). *Revue archéologique de Picardie*, 2009, 1/2, pp.129-144. hal-01819410

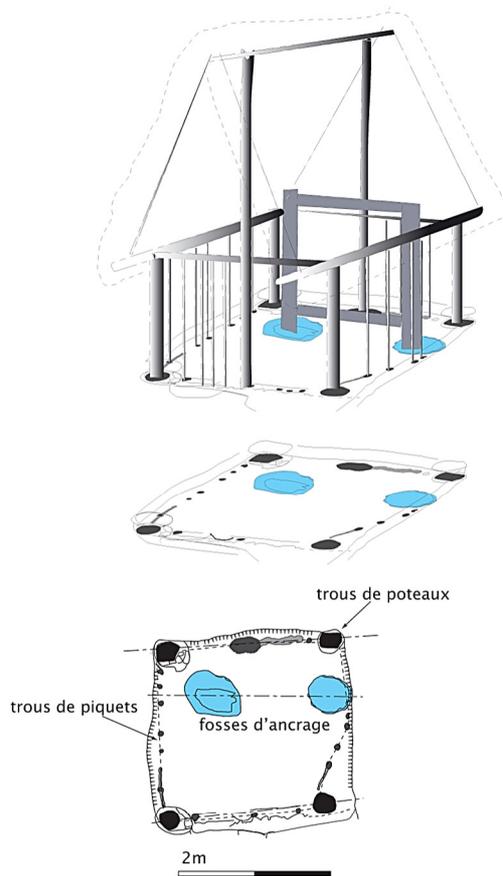
Fig. 1 - Proposition de restitution de la cabane, avec deux poteaux faîtiers.

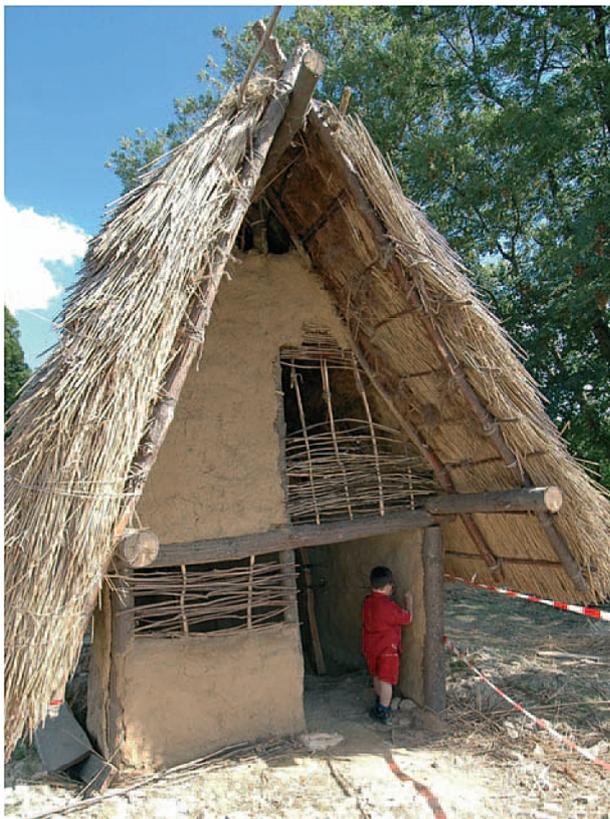
Fig. 2 - Vue de la reconstitution de la cabane en 2002 avec le pignon en torchis et clayonnage.

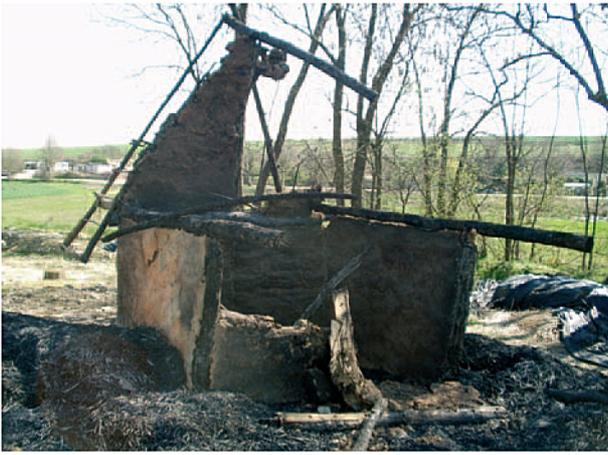
Fig. 3 - Destruction par incendie de la cabane en 2005.

L'incendie criminel de cette cabane en 2005 (fig. 3) a donné l'occasion de proposer une restitution différente de la première à partir du même plan au sol et des mêmes trous de poteau et de piquet conservés dans le substrat crayeux.

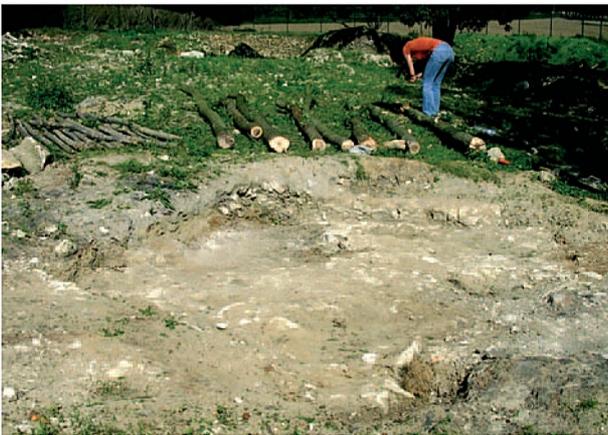
Fig. 4 - Sol de la cabane incendiée, après déblaiement.

En 2006, le nettoyage des débris de l'incendie et le dégagement des trous de poteaux et de piquets pour la nouvelle restitution a permis de constater que le sol crayeux, au cours de cet incendie, n'avait pas subi de rubéfaction (fig. 4). Ainsi, les ancrages des piquets et des pièces d'ossature d'origine ont pu être réutilisés. Cette seconde restitution proposait cette fois-ci de ne pas utiliser de poteaux faîtiers

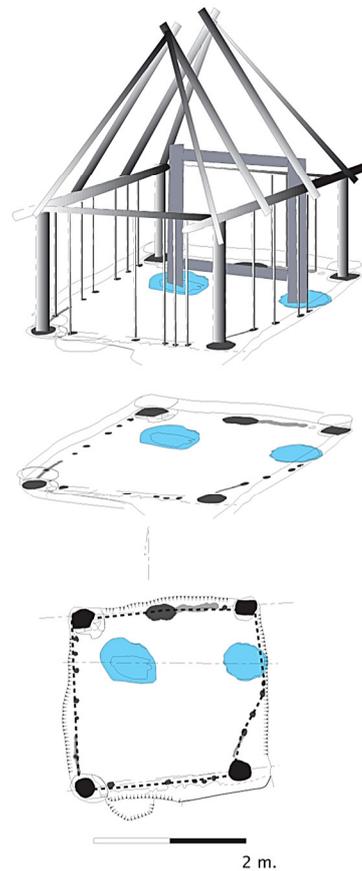
Fig. 5 - Seconde proposition de restitution de la cabane, sans poteau faitier.

mais plutôt de simples couples de chevrons fixés aux sablières, avec deux croupes aux extrémités donnant ainsi une toiture à quatre pans, sans pignon. Cette proposition semblait plus adéquate pour plusieurs raisons. En premier lieu, le principe d'une charpente à « chevrons-formant-fermes » à croupe permet une économie en bois d'œuvre en supprimant les poteaux faitiers et la faitière. Les chevrons fixés deux à deux en tête et en pied par chevillage aux sablières suffisent à l'équilibre statique de la toiture. D'autre part, les deux croupes suppriment la mise en œuvre des pignons en torchis et en clayonnage. Enfin, la prise au vent est moindre du fait de la suppression des pignons.

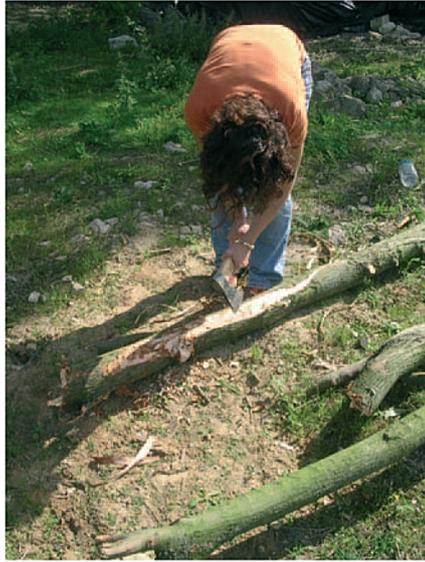
Fig. 6 - Ecorçage et taille des bois à la hache.

sur épaule jusqu'au chantier. Il s'agit pour l'essentiel de bois blancs, majoritairement du charme pour les poteaux et les chevrons, du noisetier, de la charmille et des rejets de frêne pour le clayonnage des cloisons et le lattis de la couverture. Aucune des pièces n'a été équarrie comme le suggère la plupart des négatifs circulaires des poteaux des fonds de cabane. Les pièces d'ossature ont été sélectionnées d'après les négatifs au sol, déterminant des poteaux de 15 cm de diamètre maximum. Ces derniers ont été partiellement écorcés à la hache de façon à favoriser l'évaporation de l'eau contenue dans les fibres et garantir une plus grande longévité des bois (fig. 6). Les poteaux ont été prélevés dans des bois fourchus pour économiser la taille des assemblages aux sablières (fig. 7). Ainsi, aucun assemblage n'a été taillé des ces bois qui, de toute façon, n'avaient pas un diamètre suffisant pour résister aux contraintes d'un tenon-mortaise ou d'un véritable mi-bois.

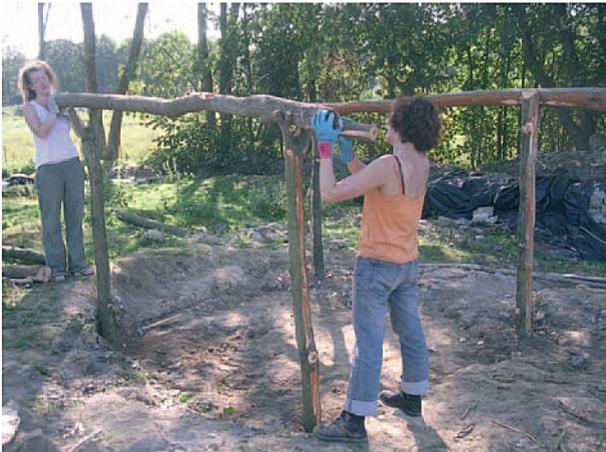
Fig. 7 - Pose des sablières dans les fourches des poteaux corniers.

Les poteaux ont été enfoncés dans leurs trous d'origine à 40 cm de profondeur puis bloqués par des blocs crayeux joints à de la terre. Les fourches ont été orientées de façon à mettre en place deux sablières parallèles, les deux dernières, perpendiculaires aux précédentes, étant simplement chevillées aux extrémités, au droit des poteaux.

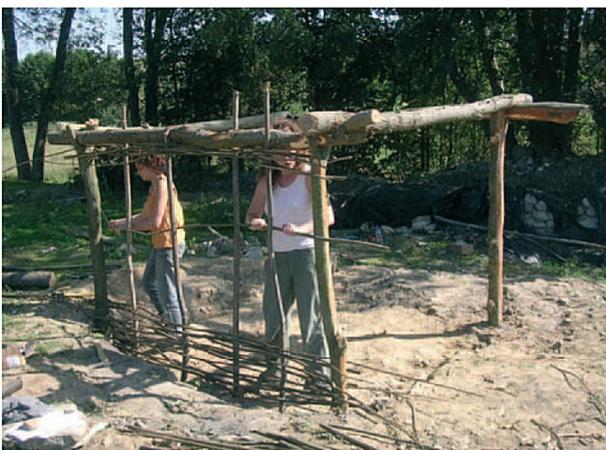
Fig. 8 - Pose en alternance des piquets, mis en tension par les baguettes du clayonnage.

en tête pour leur maintien, pas assez stable. Ainsi, nous avons opté pour un système autobloquant sans assemblage, en disposant la tête des piquets de façon alternative de part et d'autre de la sablière. Leur mise en tension est assurée par les baguettes du clayonnage, fixées d'abord en partie haute pour maintenir en place les piquets avant de fixer le reste du clayonnage en partie inférieure (fig. 8). De ce fait, on obtient une cloison très rigide autobloquée simplement par la disposition alternée de ses constituants, que ce soit les piquets par rapport à la sablière ou bien les tiges par rapport aux piquets (fig. 9).

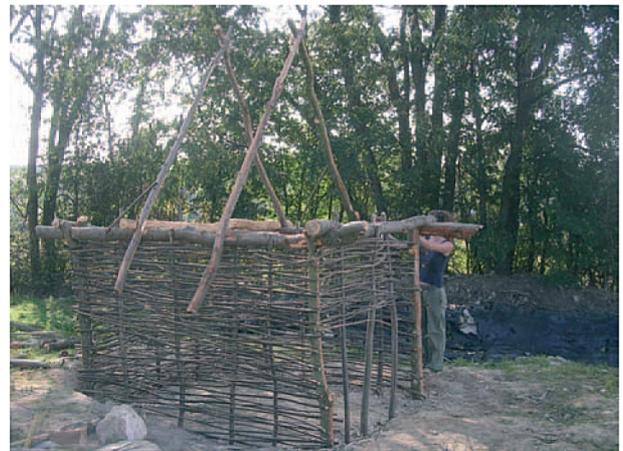
Fig. 9 - Vue de l'ossature et des deux fermes de la toiture, chevillées en pied dans la sablière.

La pose des chevrons est des plus simples. Chaque chevron est chevillé en pied dans la sablière et ligaturée en tête au chevron du versant opposé (fig. 9). Une petite tige maintien provisoirement les fermes en place dans l'attente du lattis. Les chevrons

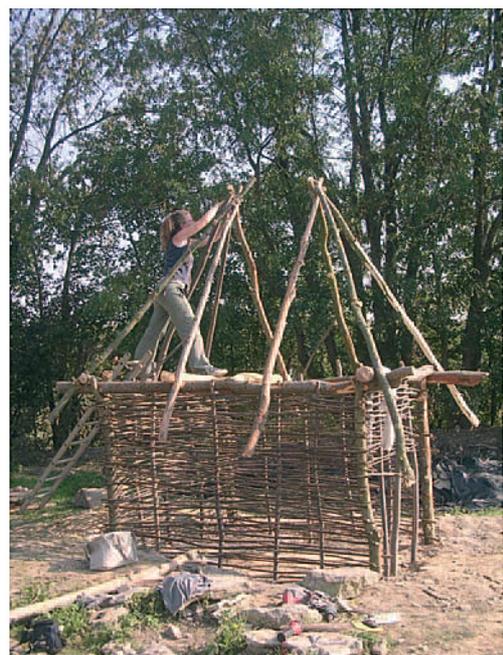
Fig. 10 - Pose des arêtiers de la croupe.

de croupe sont fixés en pied aux angles de la cabane selon le même principe (fig. 10). Ce sont en fait les chevilles en chêne et le ligaturage des chevrons en tête qui maintiennent la charpente en place. La fixation du lattis en noisetier utilise du fil de chanvre (fig. 11-12) et garantit sur l'ensemble de la toiture le contreventement de la charpente. De l'abattage des bois à la pose définitive du clayonnage, le chantier a réclamé le travail de trois personnes sur 10 jours continus.

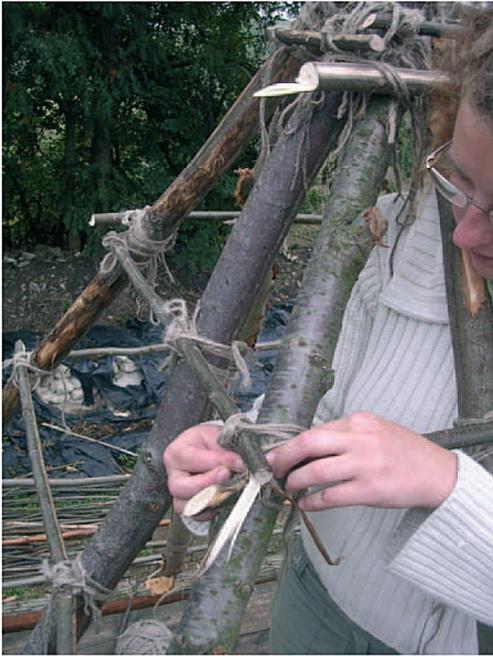
Fig. 11 - Fixation au fil de chanvre du lattis.

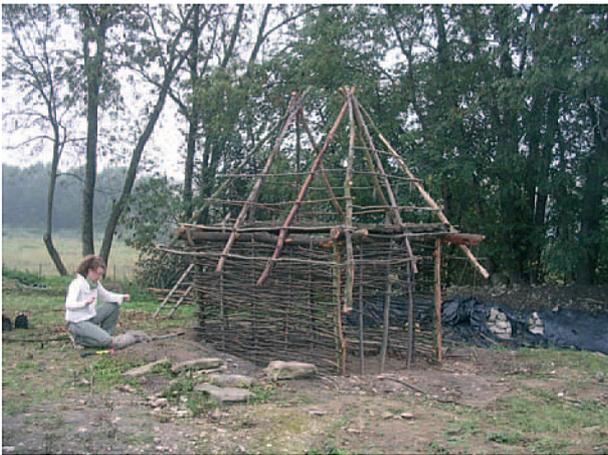
Fig. 12 - Les chevrons sont contreventés par le lattis de la couverture.

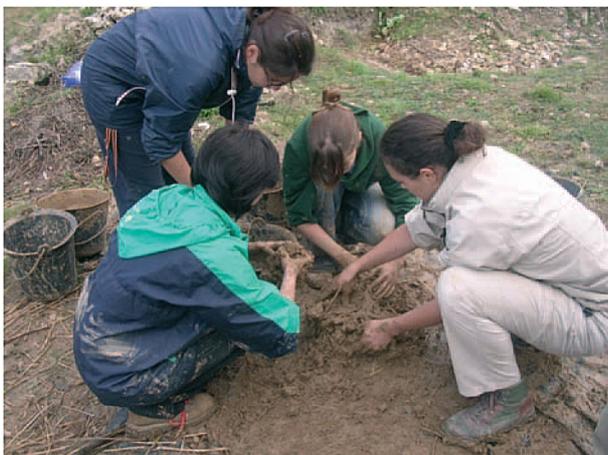
Fig. 13 - Mélange de l'argile à la paille pour la confection du torchis.

La pose du torchis, constitué de roseaux, d'argile et d'eau (fig. 13) s'est effectuée en parallèle à la pose de la couverture en roseaux. Celle-ci a été réalisée en posant des gerbes ligaturées au fil de chanvre, avec une disposition des rangs par superposition en espalier de façon à ménager une surépaisseur au droit des ligatures (fig. 14-16). La pose des roseaux a été réalisée à deux personnes pendant 7 jours continus et la pose du torchis à cinq personnes pendant deux jours. Pour maintenir le taux d'humidité du faîtage en torchis, des plantes grasses ont été plantées avec de la terre végétale, le tout maintenu par des baguettes transversales (fig. 17).

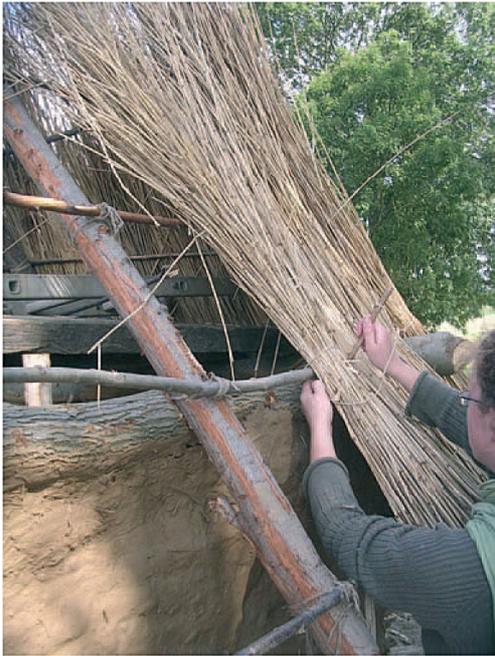
Fig. 14 - Pose des gerbes de roseaux, ligaturées au fil de chanvre.

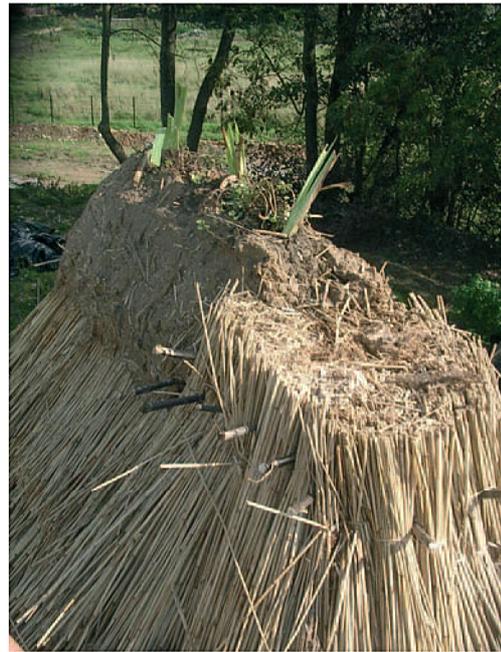
Fig. 17 - Pose de plantes grasses (iris, joubardes, fougères) dans l'argile sur le faîtage.

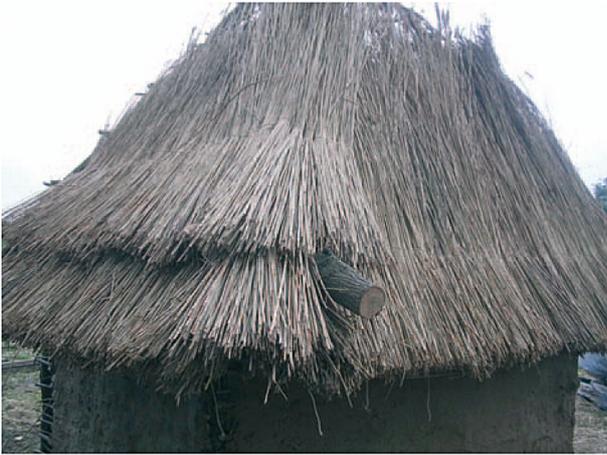
Fig. 15 - Disposition des gerbes en espalier.

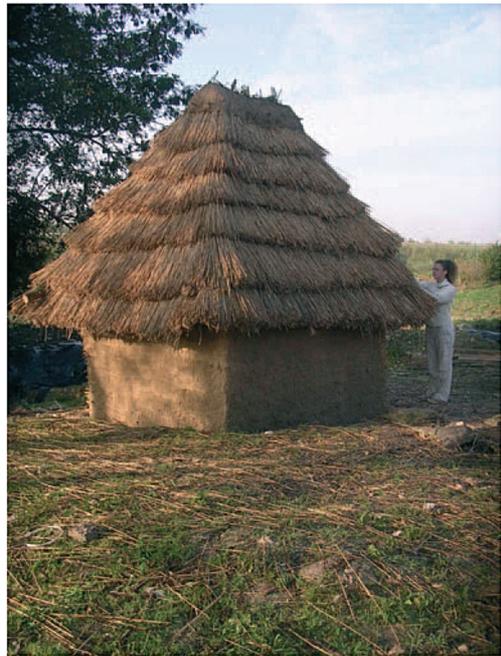
Fig. 18 - Vue de la reconstitution de la cabane (automne 2006).

La réalisation de cette cabane selon deux principes différents a permis de mettre en évidence que la structure à chevrons-formant-fermes pourvue de deux croupes est plus avantageuse en gain de matériaux (bois, torchis) que celle à poteaux faitiers avec pignons. Le simple chevillage des chevrons aux sablières comme le lattis de la couverture permettaient de répondre correctement aux reprises de charges de la toiture. Outre une économie en matériaux, cette dernière restitution offre l'avantage d'économiser aussi le temps de mise en œuvre, que ce soit lors du prélèvement du bois que de la réalisation de la charpente et de la confection du torchis des pignons (fig. 18).

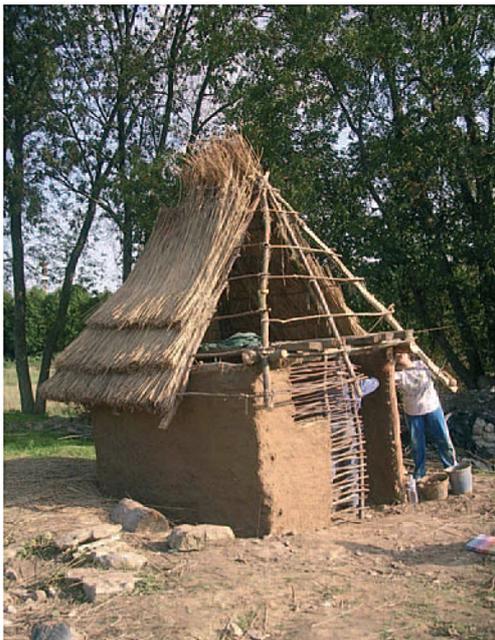
Fig. 16 - Vue de la pose de la couverture en espalier.

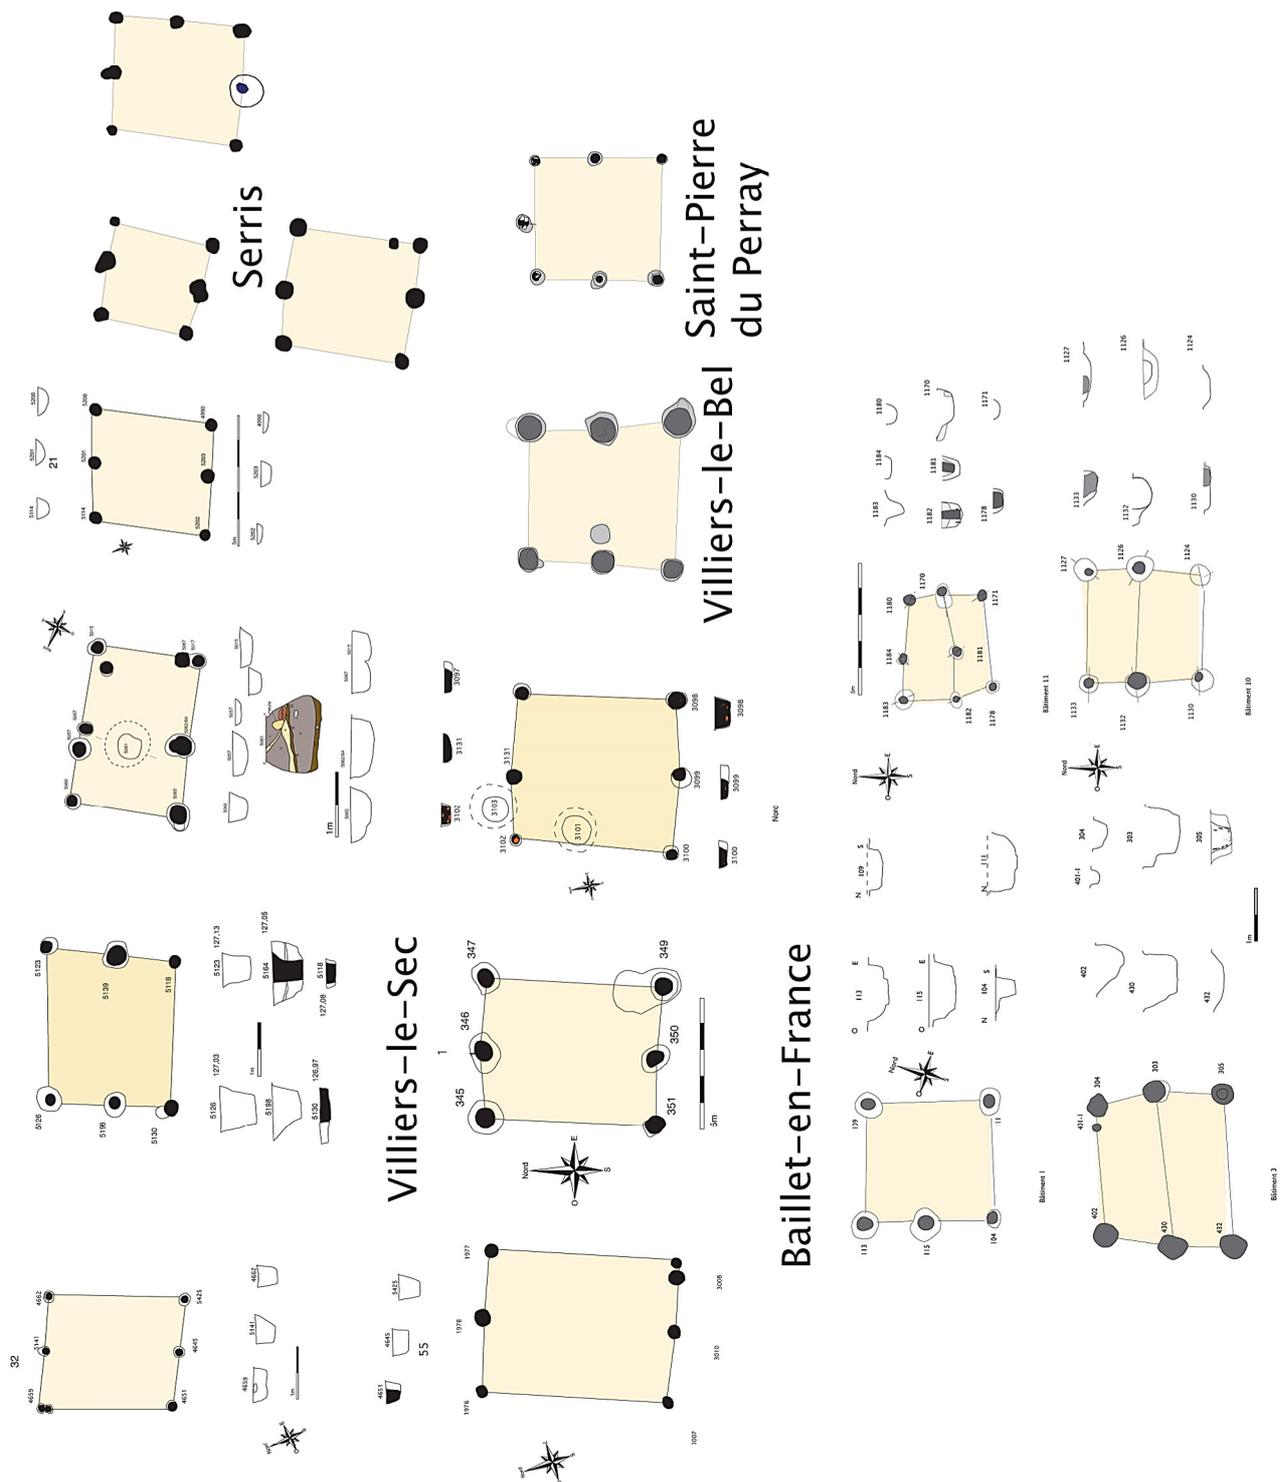
Fig. 19a - Exemples franciliens de bâtiments carolingiens à six poteaux : Orville, Villiers-le-Sec, Serris (Dessins F. GENTILI).

Ce type de plan semble standardisé pour devenir une composante récurrente de l'habitat du IX^e au XI^e-XII^e siècles (fig. 19a).

Ces plans de 25 m² en moyenne montrent deux alignements parallèles de trois trous de poteaux équidistants.

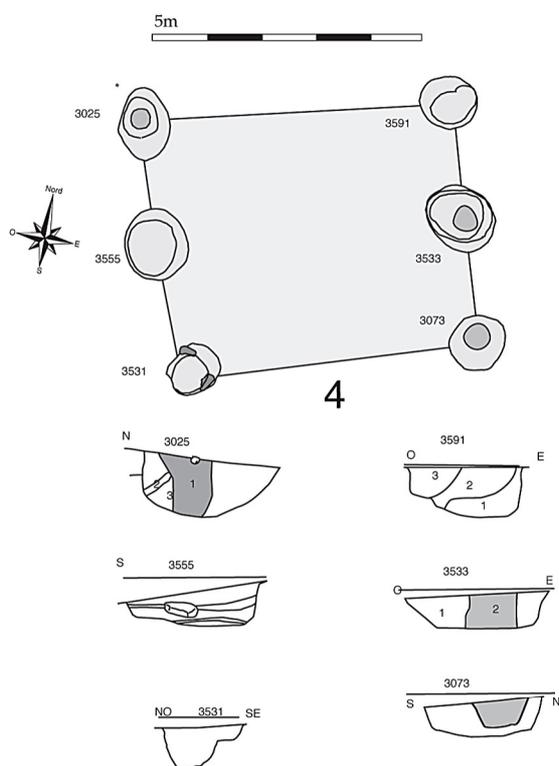
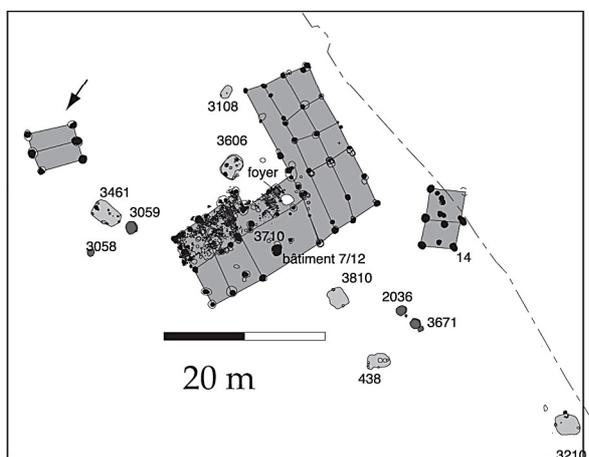
Louvres Orville Bâtiment n° 4,
grenier à 6 poteaux
X-XIe s.

Fig. 19b - Vue, plan et coupe du grenier du site de Louvres Orville (Val-d'Oise), X^e-XI^e s.

en 1999 (8). La céramique découverte dans les trous de poteaux est attribuée au X-XI^e s. et ce grenier est associé à un grand bâtiment disposé en « L » (fig. 19b). Le lieu de découverte du grenier ayant été détruit, le lieu de reconstruction a été décalé d'une vingtaine de mètres en respectant l'orientation par rapport aux vents dominants.

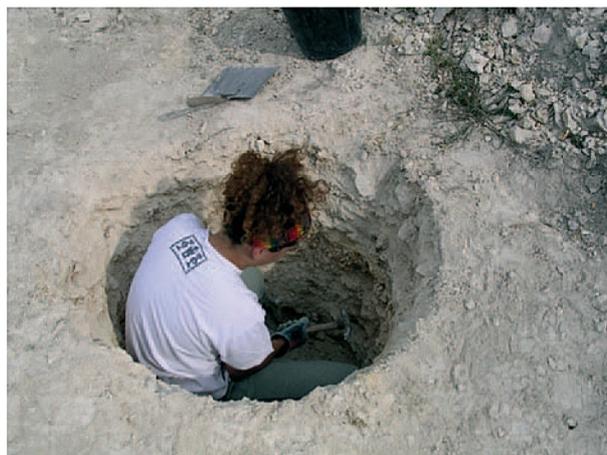
Fig. 20 - Creusement des trous de poteaux.

La construction du grenier a réclamé six mois de travaux, répartis sur trois campagnes de 2003 à 2005 avec quatre personnes en moyenne (9). Le creusement des trous de poteaux a été fait dans le même substrat calcaire que celui du modèle fouillé sur ce site, en respectant leur profondeur et l'orientation des alignements (fig. 20).

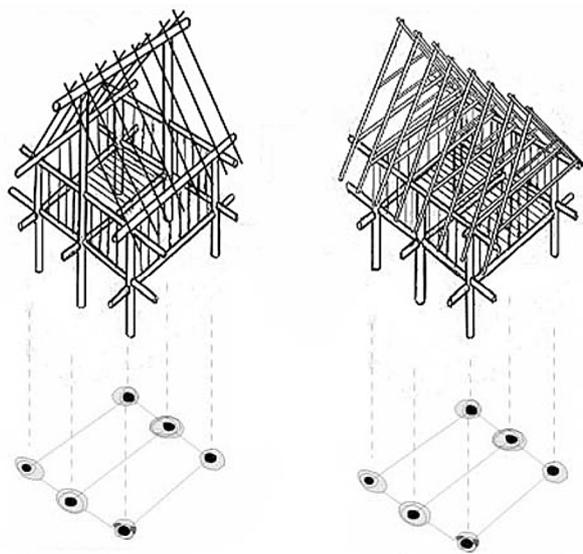
Fig. 21 - Deux propositions de restitution du grenier à six poteaux (Dessin F. EPAUD).

D'après l'implantation des trous de poteaux, il s'avérait logique d'utiliser les trous médians pour des poteaux faitiers et les trous d'angles pour des poteaux corniers (fig. 21, proposition de gauche). Toutefois, notre choix s'est orienté vers l'utilisation des trous médians pour des poteaux intermédiaires, faisant de chaque alignement une paroi en pan de bois de trois poteaux d'égale hauteur pour porter en tête une sablière haute (fig. 21, dessin de droite). Cette proposition permet, d'une part, d'avoir une

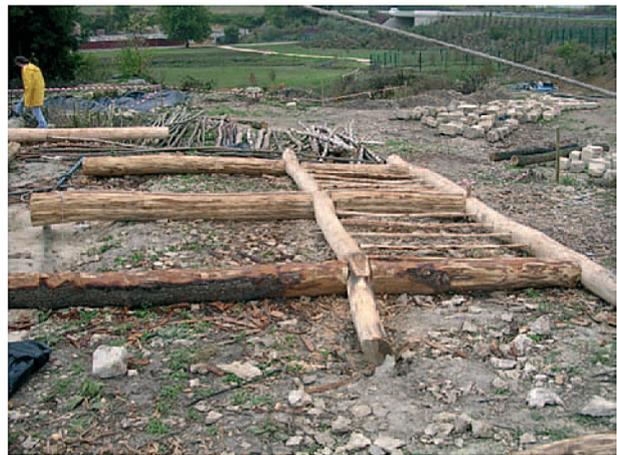
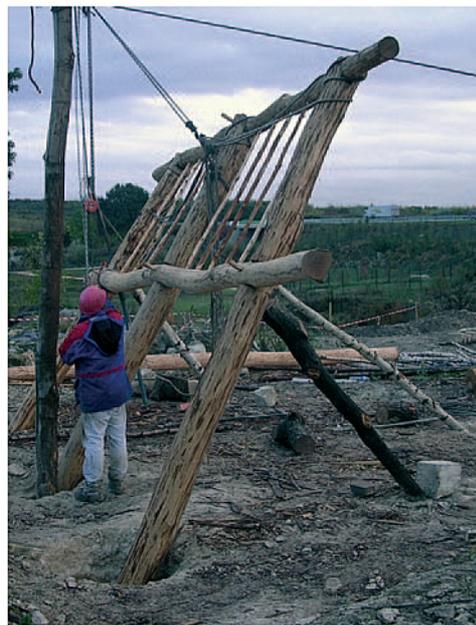
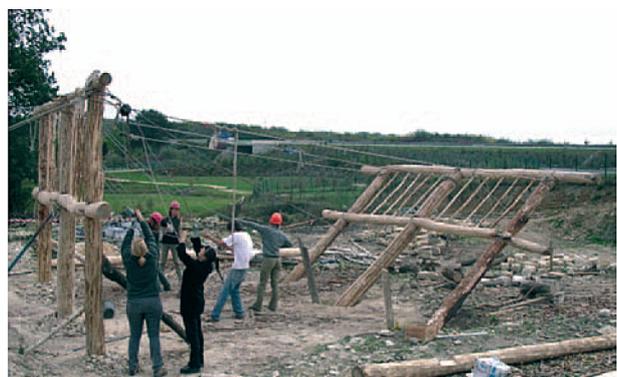
Fig. 22a - Préparation et assemblage des pans de bois au sol.

Fig. 22b - Levage du premier pan de bois à l'aide d'un mât haubané.

Fig. 22c - Levage du second pan à l'aide de cordages accrochés au premier pan.

Selon le projet adopté, les deux pans de bois furent assemblés au sol avant d'être levés d'un seul bloc (fig. 22). Du fait de la section circulaire des bois, les assemblages des sablières basses et des sommiers aux poteaux sont des mi-bois alors que des enfourchements chevillés (large entaille dans laquelle s'encastre la sablière, légèrement entaillée sur ses flancs) ou des tenons-mortaises chevillés, selon la section des bois, ont été utilisés pour l'encastrement des sablières hautes en tête des poteaux, pour répondre convenablement aux contraintes de compression. Le premier pan fut levé à l'aide d'un mat haubané et des cordages tandis que le second fut dressé en se servant du premier pan, pour l'accroche des cordes. Une fois les deux pans levés, les poteaux furent déplacés légèrement dans leur trou pour rendre parallèles les deux pans, d'où un calage nécessaire des poteaux par des blocs. Dès lors, le comblement des trous put s'effectuer par tassement progressif des terres.

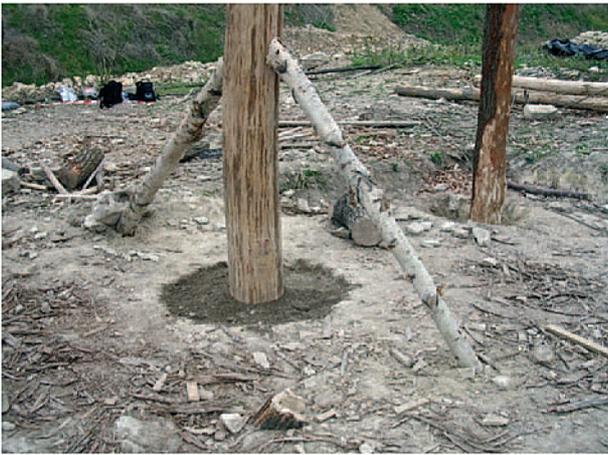
Fig. 23 - Calage provisoire des poteaux avec des pièces obliques plantés en terre.

Au cours du levage, des pièces obliques (fig. 23) ont dû être plantées dans le sol pour contreventer provisoirement les pans de bois dans l'attente des sommiers, occasionnant des trous latéraux sur le terrain, peu profonds. Ces aménagements, liés à la mise en oeuvre de la charpente et non à sa structure même, peuvent néanmoins être retrouvés en fouille, à proximité des trous de poteaux d'ossature.

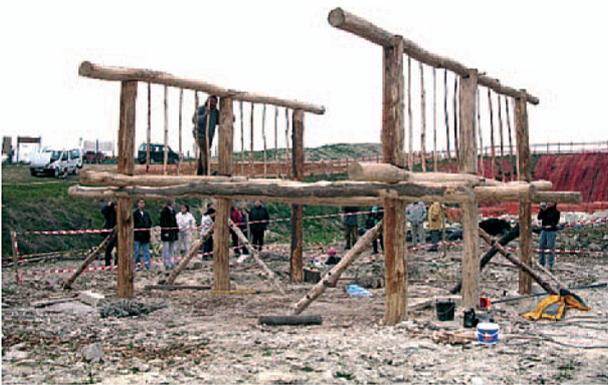
Fig. 24 - Pans reliés par les sommiers du plancher.

Les trois sommiers du plancher, en frêne, furent ensuite levés et assemblés aux poteaux par mi-bois (fig. 24). Les solives, également en frêne, furent ensuite disposées transversalement aux sommiers, sans assemblage, pour supporter de fines perches (fig. 25) puis, une couche de torchis.

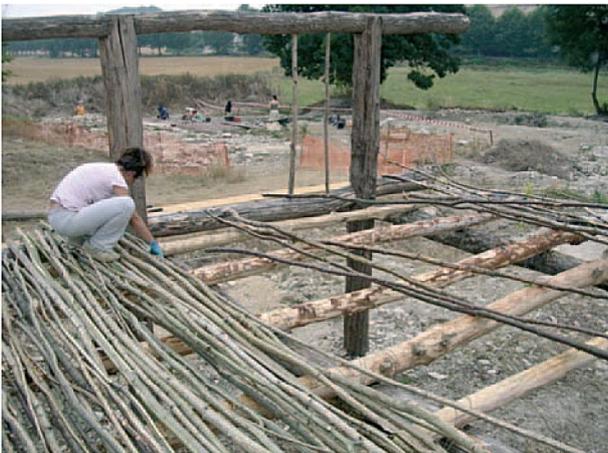
Fig. 25 - Pose des perches destinées au support de la couche de torchis du plancher.

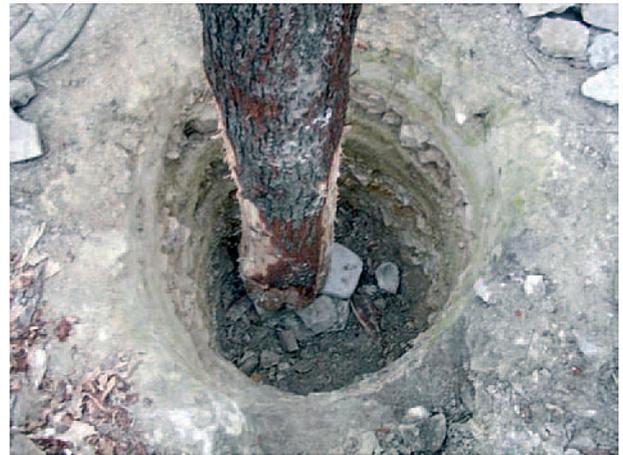
Fig. 26 - Désaxement du poteau au fond du trou avec calage en sous-œuvre.

La torsion de ces bois a modifié l'alignement des poteaux porteurs, prévu dès le creusement de leur trou, en raison de leur assemblage en tête dans les sablières. Une fois les pans de bois levés, les poteaux se sont trouvés désaxés au fond de leur trou, alors que leur tête s'aligne correctement sur la sablière haute. Certains poteaux, suspendus par leurs assemblages aux sablières haute et basse, ne reposaient plus au fond des trous et des pierres ont dû être glissées sous leur pied pour les stabiliser (fig. 26).

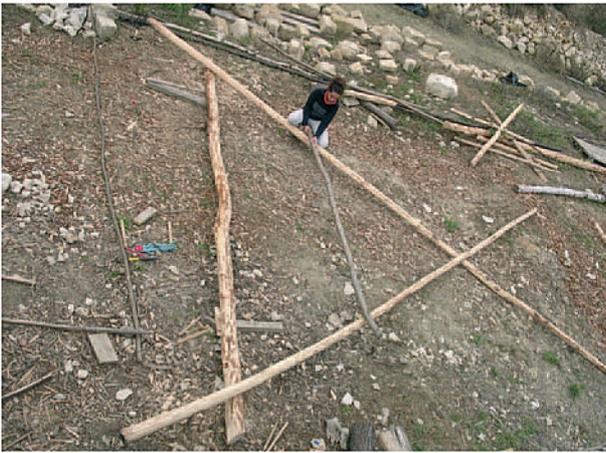
Fig. 27 - Réalisation au sol des fermes, aux bois assemblés à mi-bois chevillés.

La charpente du comble à chevrons-formant-fermes fut constituée d'une dizaine de fermes indépendantes, en grumes de bouleau, avec deux chevrons assemblés par mi-bois chevillés à un entrait à la base, et raidis à mi-portée par un faux entrait ligaturés aux extrémités (fig. 27). Aucun lien longitudinal ne contrevente cette charpente, seul le lattis de la couverture, en perches de noisetier simplement ligaturés aux chevrons, assure l'étrésolement des fermes.

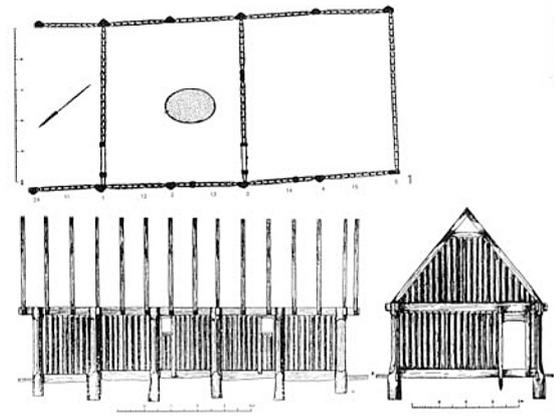
Fig. 29 - Maison d'Husterknupp (X^e siècle), Allemagne (CHAPELOT J. & FOSSIER R., *Le village et la maison au Moyen Âge*, Hachette, Paris, 1980, p. 270)

Denis de Liège (1015-1020d), de Sainte-Gertrude de Nivelles en Belgique (vers 1046 ; fig. 28), ou encore celle de la maison d'Husterknupp en Allemagne, du X^e siècle, reconstituée d'après des bois retrouvés en fouille (fig. 29). Ce type de structure de comble se retrouve également dans l'architecture vernaculaire et aussi dans nombre de constructions rurales des Pays de l'Est, comme en Roumanie où les techniques de charpenterie sont proches de celles utilisées dans les charpentes romanes (fig. 30).

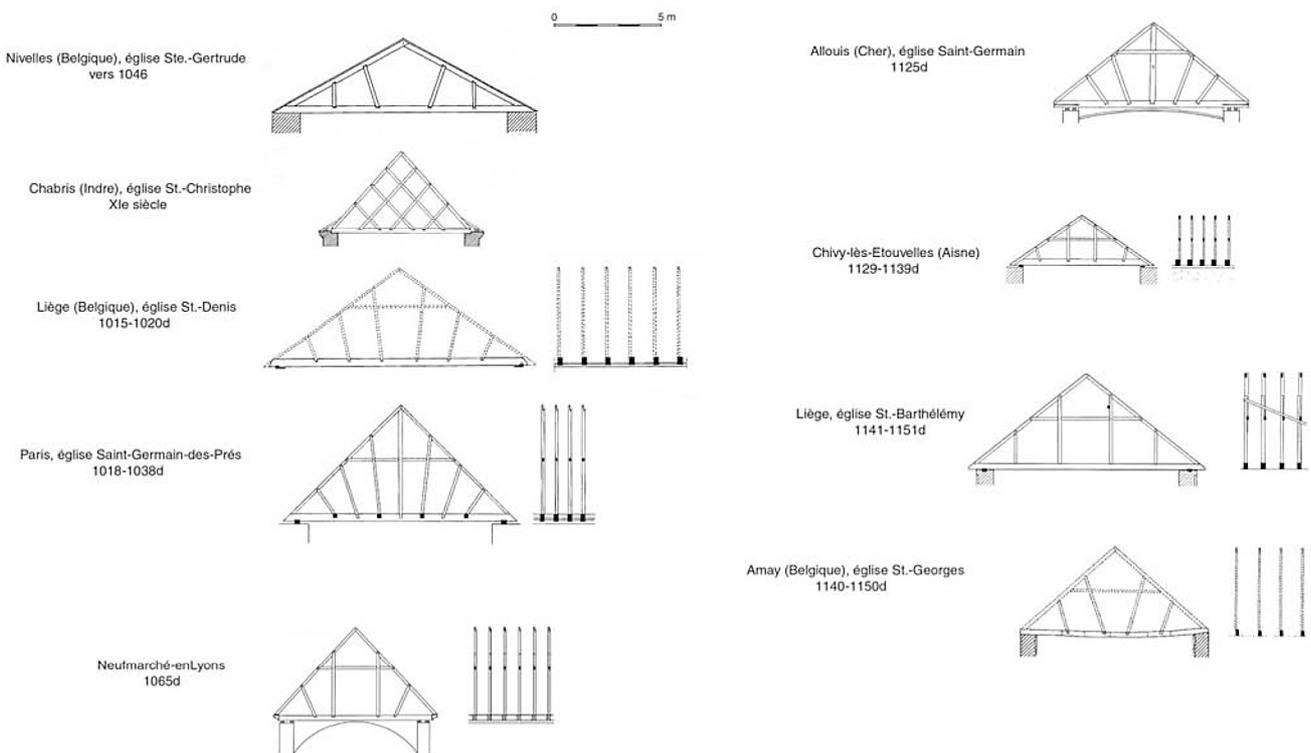
Fig. 28 - Charpentes romanes XI^e-XII^e siècles.

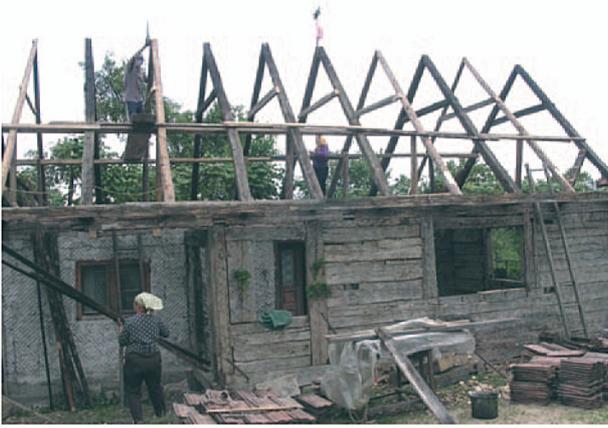
Fig. 30 - Charpente à chevrons-formant-fermes d'une maison de la région de Maramures en Roumanie.

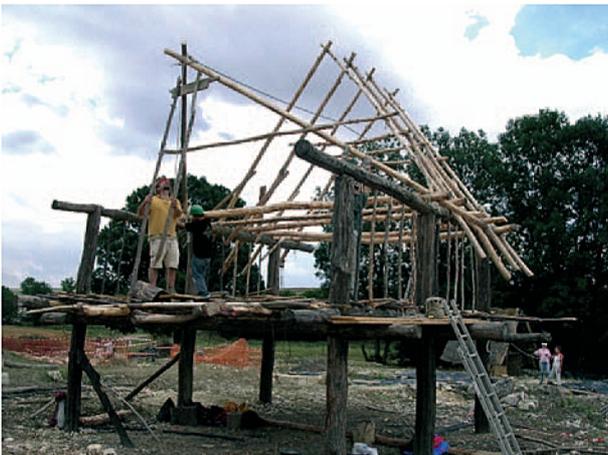
Fig. 31 - Levage de la charpente, ferme par ferme.

La construction de cette charpente a révélé l'intérêt indéniable que représente cette structure à chevrons-formant-fermes lors du levage (fig. 31).

Chaque ferme fut posée l'une après l'autre, en posant d'abord l'entrait sur les sablières, puis le reste de la ferme, à savoir le couple de chevrons assemblés au faux entrait. Leur montage fut réalisé en toute sécurité à l'aide d'une perche ou de cordes depuis le niveau du plancher et celui des entrails sur lesquels des planches furent disposées. Des perches obliques furent clouées provisoirement aux chevrons pour contreventer les fermes dans l'attente du lattis. L'absence de contreventement longitudinal dans ce type de charpente, que ce soit dans les combles des églises romanes ou bien dans l'architecture vernaculaire, pourrait ainsi se justifier par son mode de levage, réalisé comme ici par fermes successives. Ce montage représente

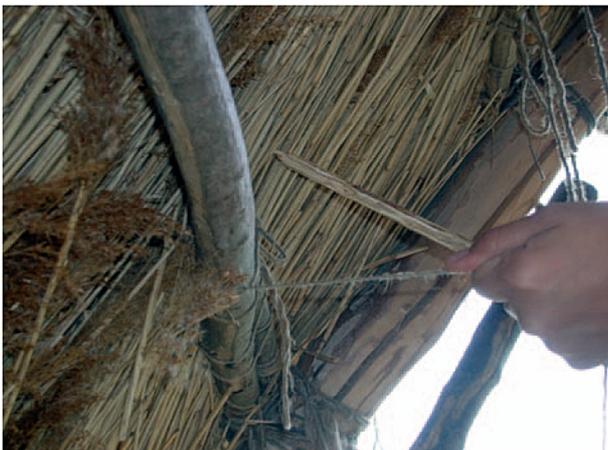
Fig. 32 - Ligature du roseau au lattis à l'aide d'une navette

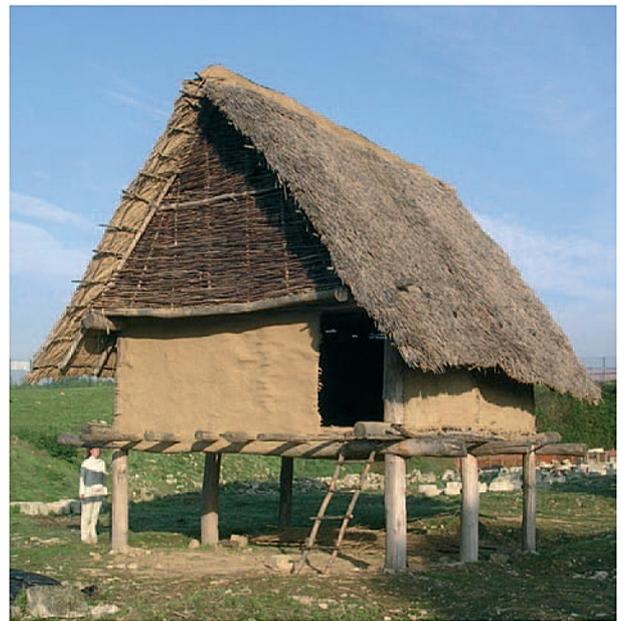
Fig. 33 - Pignon en clayonnage de la toiture à deux pans. encore à la charpente à poteaux faîtières, dépourvue de pièce transversale dans le comble.

un avantage certain par rapport au modèle de la charpente à fermes et pannes, avec une panne faîtière assise en tête de poteaux faîtières de 7 m de haut. Le levage de ces poteaux, la fixation de la faîtière et des chevrons à celle-ci auraient présenté trop de difficultés techniques, supposant l'emploi d'échafaudages ou de grandes échelles. Autre avantage structurel de cette charpente à chevrons-formant-fermes : la présence des entrants successifs, constituant dans le comble sur deux niveaux des plates-formes de stockage (fig. 33), contrairement à

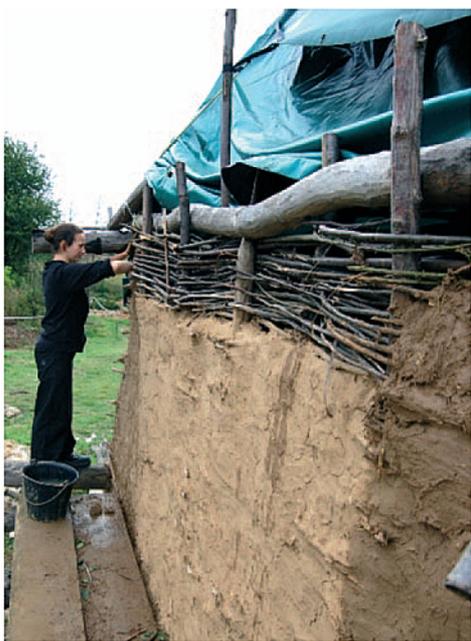
Fig. 34 - Cloison avec les piquets verticaux disposés de part et d'autre de la sablière haute, et mis en pression par le clayonnage.

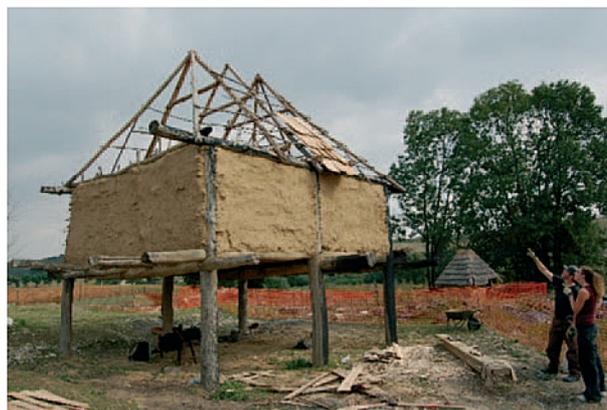
Fig. 35- Nouvelle charpente du comble à quatre pans (2008).

La charpente du comble fût réalisée sur le même principe d'une charpente à chevrons-formant-fermes mais à quatre pans, de façon à optimiser ce modèle en réduisant la consommation en bois d'œuvre et, indirectement, des matériaux de couverture et du temps de mise en œuvre (fig. 34). La précédente charpente possédait huit fermes, la nouvelle

seulement trois, espacées d'un mètre environ, avec pour chacune un entrait à la base, un couple de chevrons raidis par un faux entrait, le tout assemblé à mi-bois. La pente fut réduite, entraînant une économie en bois longs. Cette charpente a consommé quatorze grumes de bouleau de 5 m environ de long, de 10-15 cm de diamètre à la base, pour les trois fermes et les arêtiers des croupes. Son levage répond des mêmes techniques : montage de l'entrait puis du restant de la ferme déjà assemblée, depuis le plancher du grenier, et dressage manuel. Trois jours ont suffi à quatre personnes pour tailler les bois, assembler et lever cette charpente. Les arêtiers et les empanons (chevrons assemblés en tête aux arêtiers) sont cloués en tête et chevillés en pied.

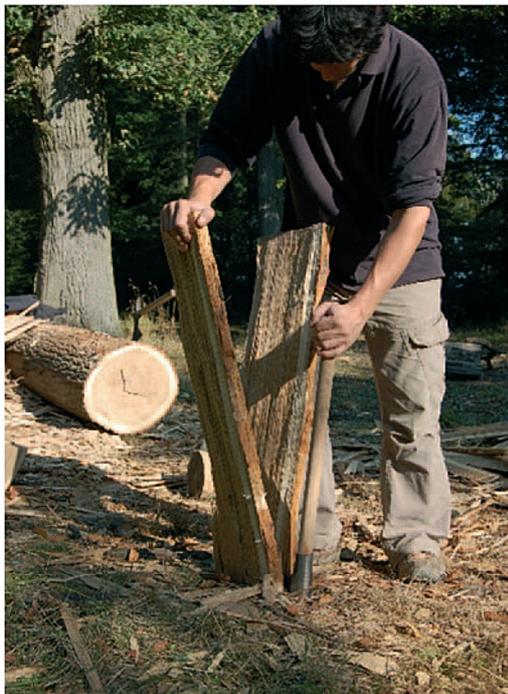
Fig. 36 - Fendage des bardeaux en chêne au départoir.

porté sur l'exploitation d'un chêne abattu en hiver, sur des billes provenant de sa moitié inférieure, dépourvue de nœud et de départ de branche. En 15 jours de travail, avec un fendeur et trois tailleurs pour redresser à la hache les planches en bardeaux, 250 bardeaux ont été produits dans 5 billes de 80 cm de long, de diamètre variant de 50 à 40 cm, soit une moyenne de 50 bardeaux produits par bille. Avec un pureau apparent d'un tiers du bardeau et une surface à couvrir de 54 m², on estime la production à 600 bardeaux pour la couverture complète. Leur pose, qui s'effectuera lors de la campagne 2009, se fera par chevillage, travaillant en butée sur le lattis (fig. 36 et 37), avec, pour les arêtières, une découpe en biais de leurs bords supérieurs et un recouvrement par des bardeaux-arêtières cloutés entre eux, comme au faitage.

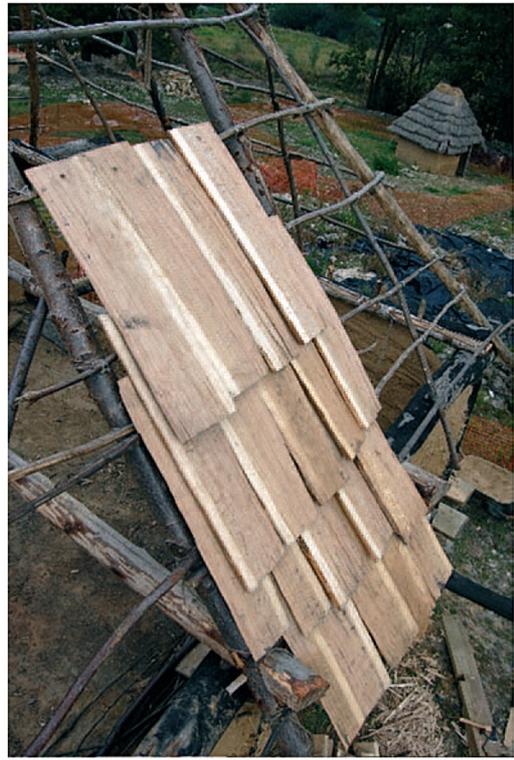
Fig. 37 - Pose de quelques bardeaux, avec un recouvrement de deux tiers.

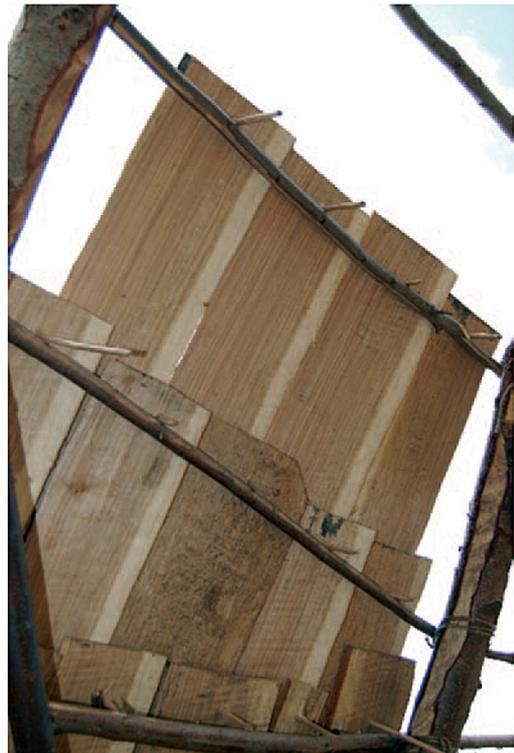
Fig. 38 - Fixation des bardeaux par des chevilles butant sur le lattis.
