## Un établissement littoral antique, l'île Saint-Martin à Gruissan (Aude)

Corinne Sanchez, E. Dellong, J. Guerre, Frédéric Loppe, Dominique Moulis

Corinne Sanchez, E. Dellong, J. Guerre, Frédéric Loppe, Dominique Moulis. Un établissement littoral antique, l'île Saint-Martin à Gruissan (Aude). *Revue archéologique de Narbonnaise*, 2000, 33 (1), pp.309-349. 10.3406/ran.2000.1570 . hal-01849310

# UN ÉTABLISSEMENT LITTORAL ANTIQUE, L'ÎLE SAINT-MARTIN À GRUISSAN (AUDE)

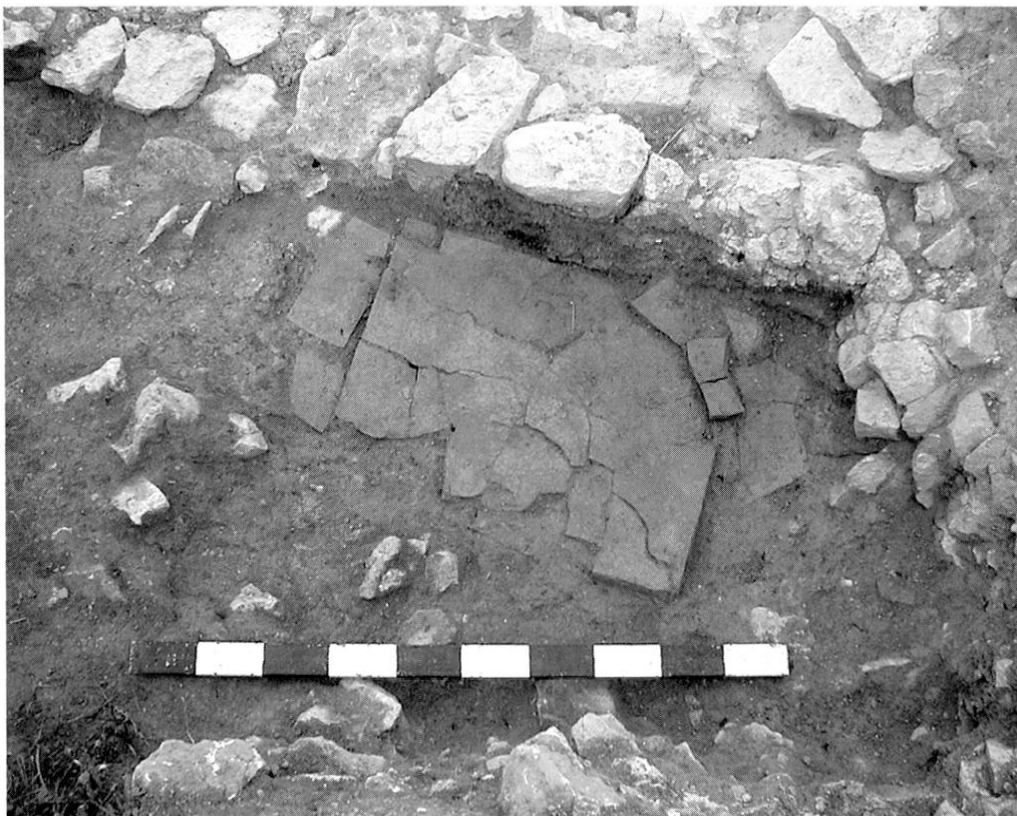
Fig. 23. Foyer 3036, photo E. Dellong.

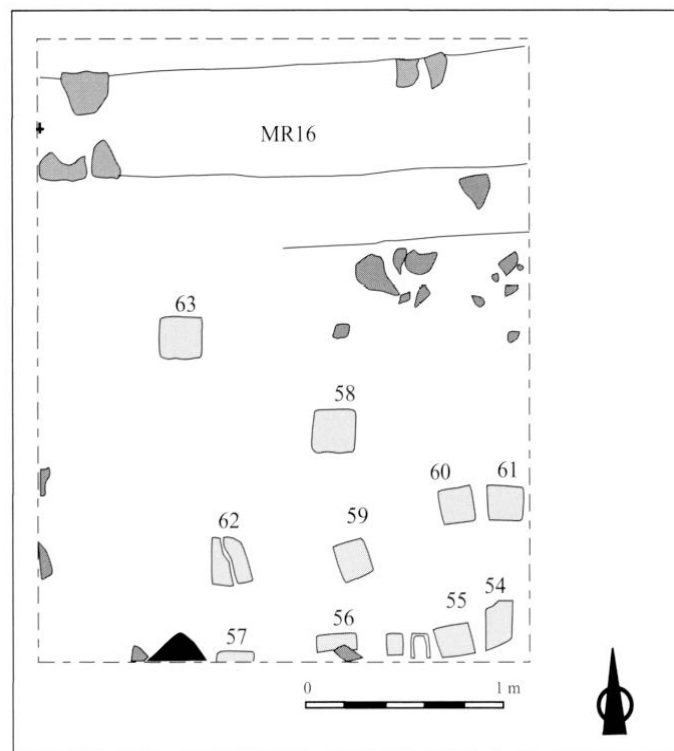
Fig. 25. Relevé en plan de l'hypocauste secteur 7, DAO E. Dellong, C. Sanchez.

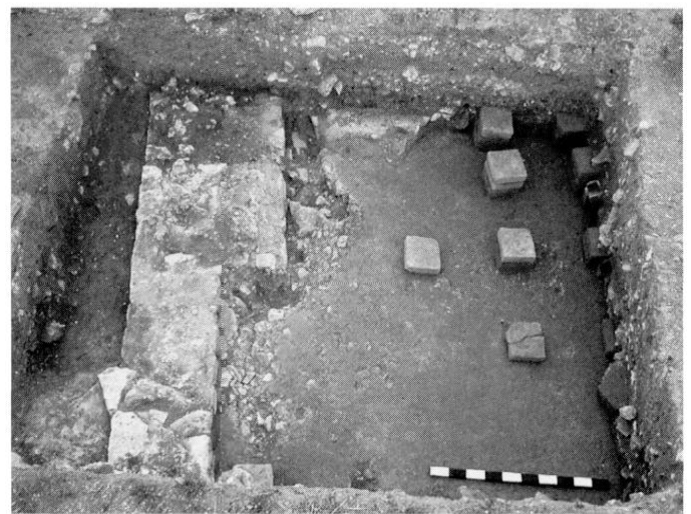
Fig. 26. Hypocauste, photo E. Dellong.

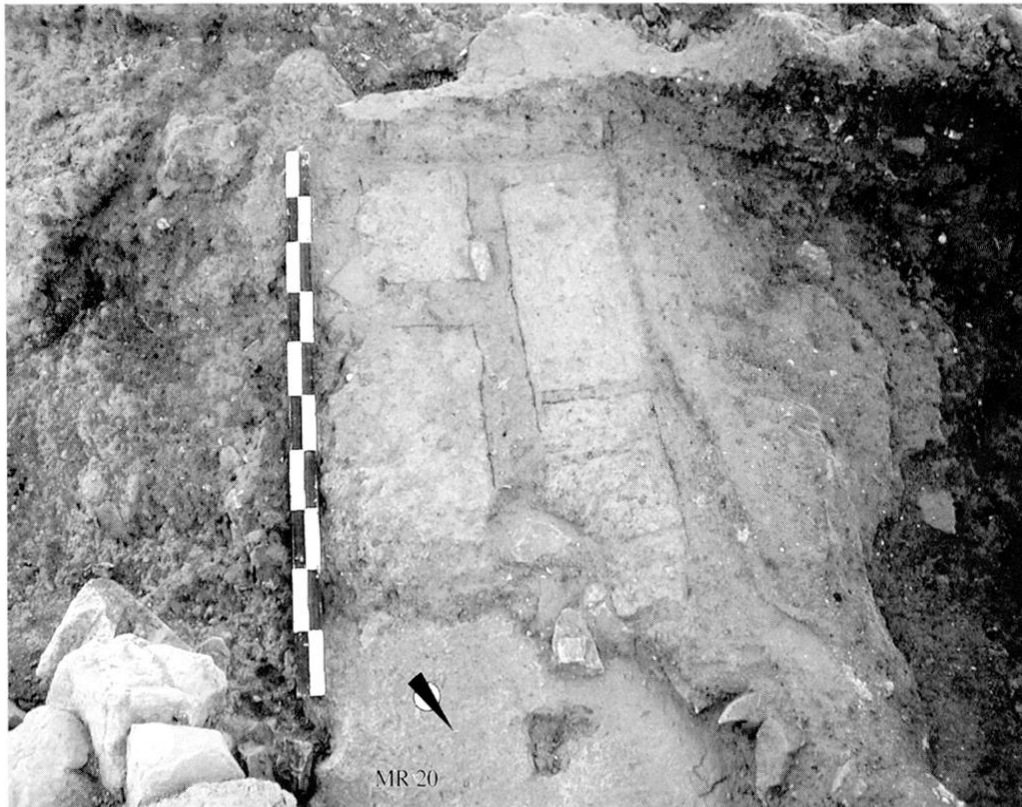
**Fig. 29.** Adobes en place sur le mur 20, photo E. Dellong.

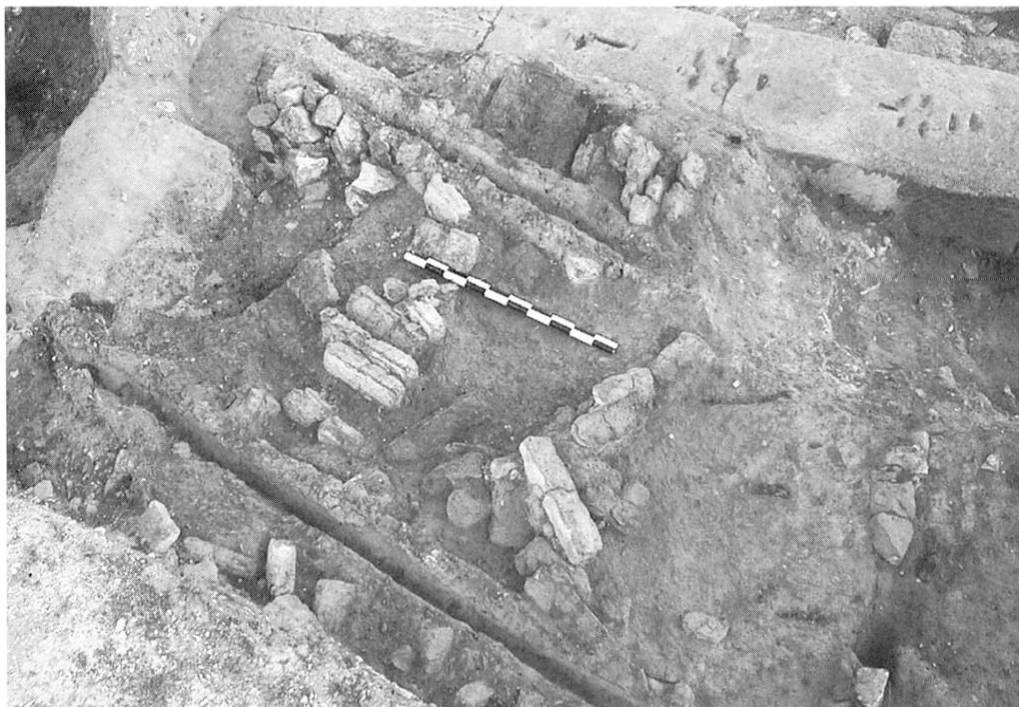
**Fig. 30.** Partie ouest de l'effondrement du mur à pans de bois, photo E. Dellong.
