# LES BATEAUX DU PONT ROMAIN DE CHALON-SUR-SAÔNE (SAÔNE-ET-LOIRE)

*Des témoins de l'évolution des techniques de construction navale  
au I<sup>er</sup> s. apr. J.-C.*

Catherine LONCHAMBON<sup>1</sup> et Louis BONNAMOUR<sup>2</sup>

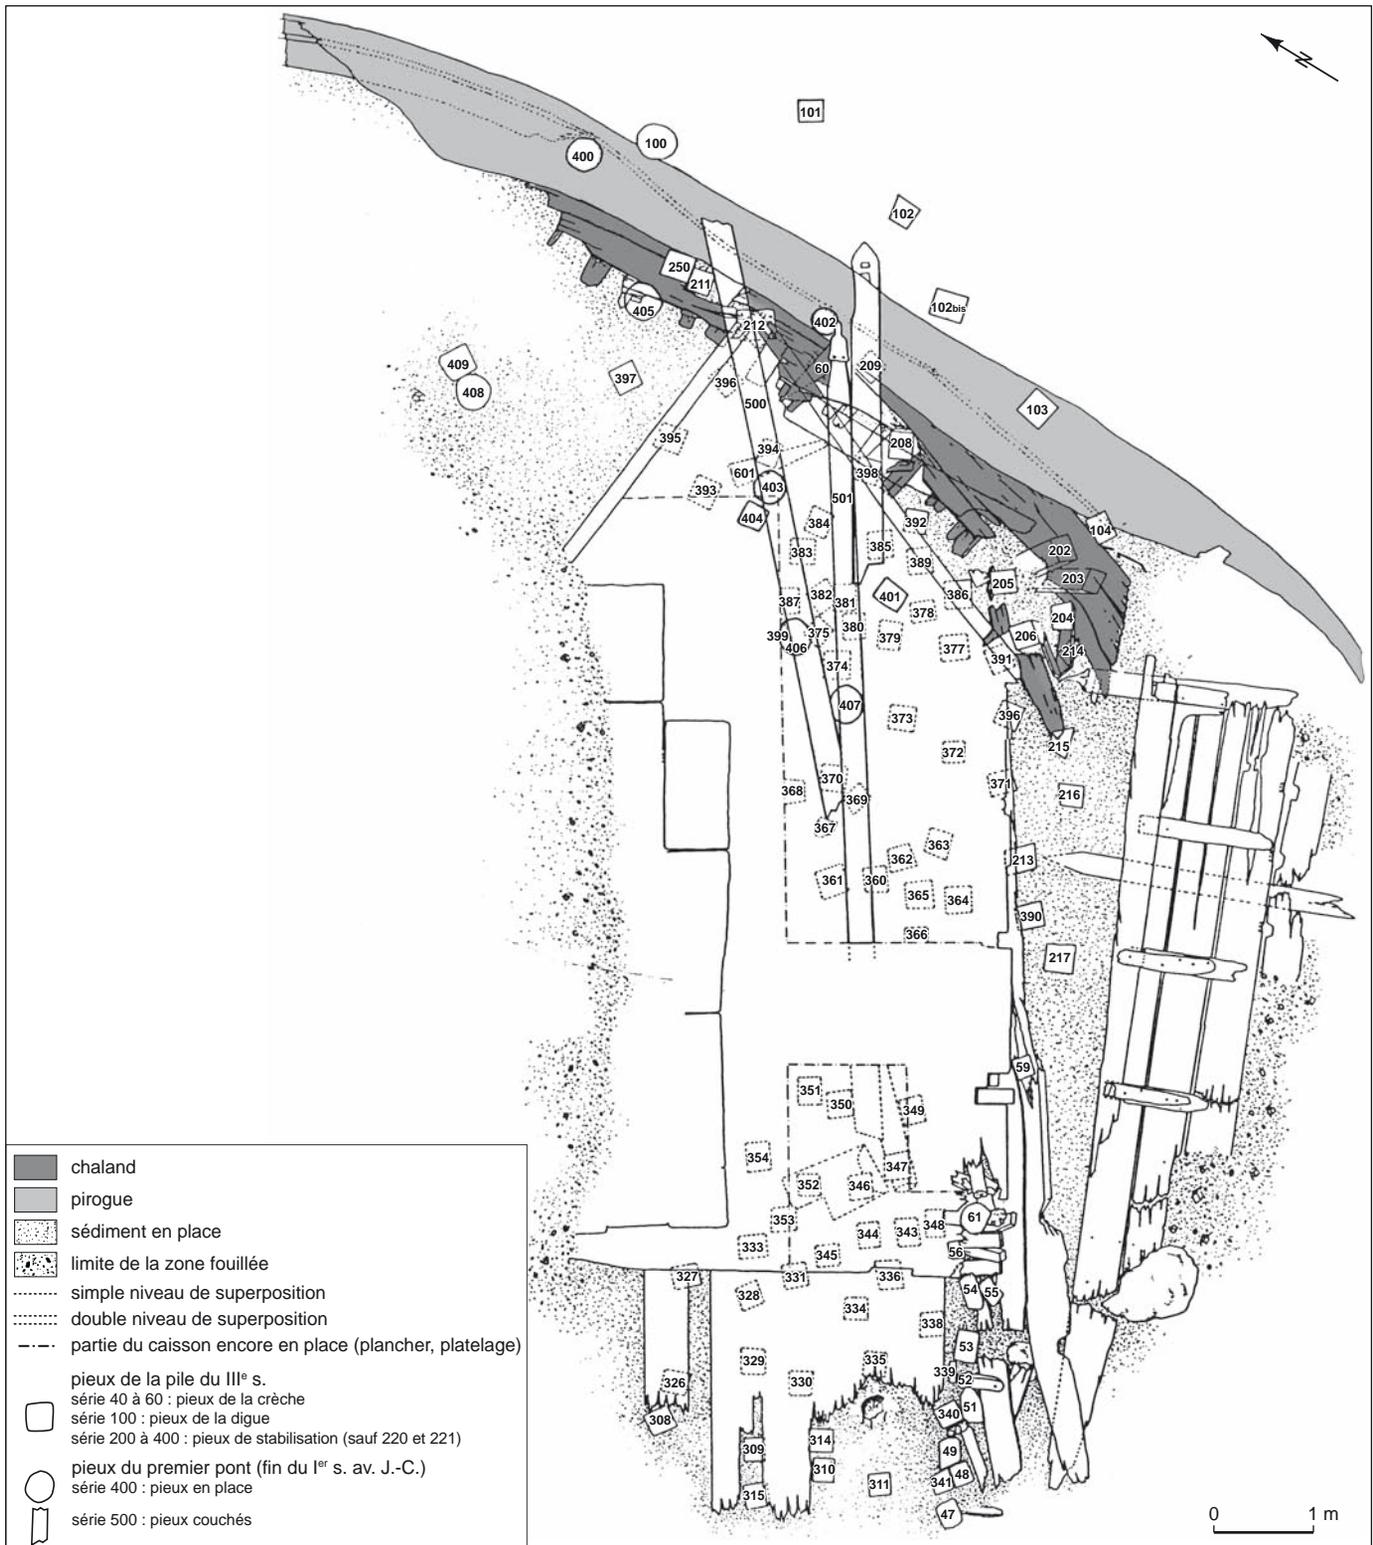
**Fig. 1** – Chalon-sur-Saône, pile n° 3 du pont romain :  
 positionnement schématique des bateaux par rapport à la pile (DAO : C. Michel, musée Denon).

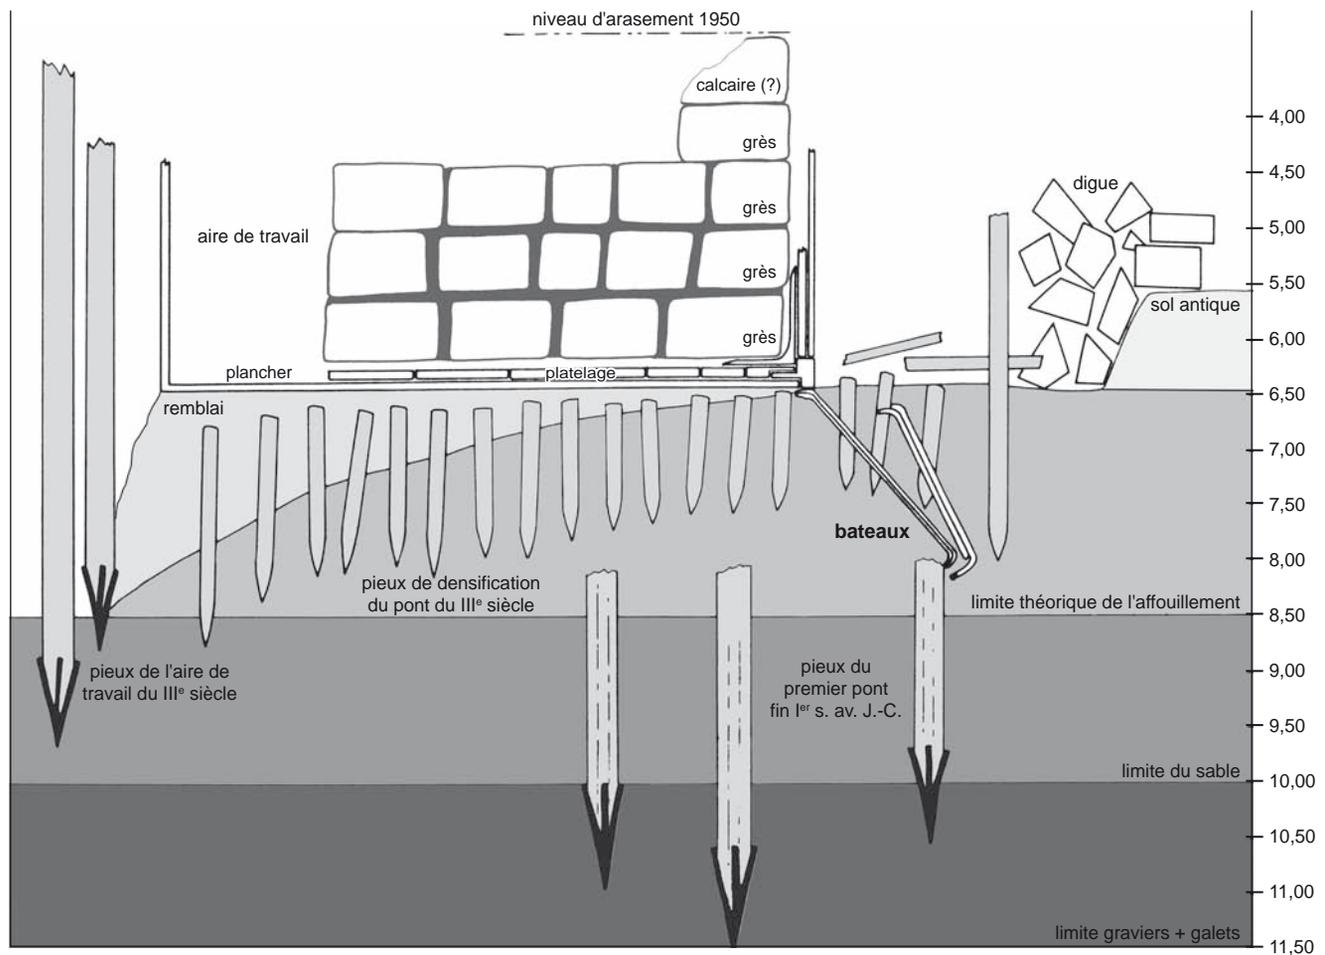
**Fig. 2** – Chalon-sur-Saône, pile n° 3 du pont romain : positionnement des bateaux en stratigraphie par rapport aux vestiges du premier et du troisième pont romain. État des observations à l'issue de la campagne de fouille 2000 (DAO : C. Michel, musée Denon).

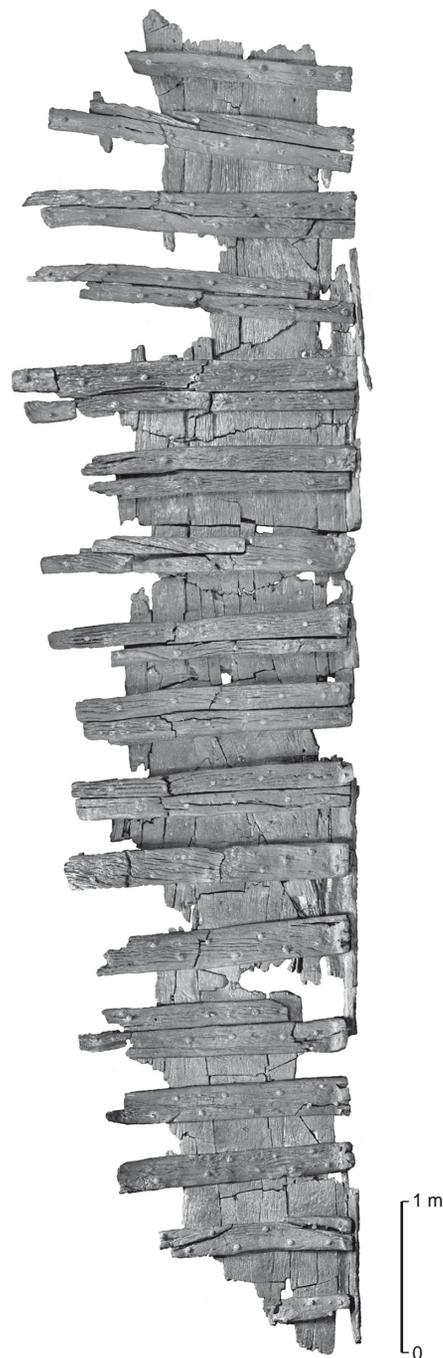
Fig. 3 – Montage photographique du chaland assemblé de Chalon-sur-Saône (cliché : musée Denon).

son étude. Replacés dans leur position d'origine à l'intérieur d'un bac et maintenus humides grâce à un système d'arrosage au goutte à goutte, les vestiges ont fait l'objet d'un relevé en plan, d'une coupe longitudinale et de coupes transversales, complétés par deux couvertures photogrammétriques comptant respectivement 150 et 250 clichés (fig. 3).

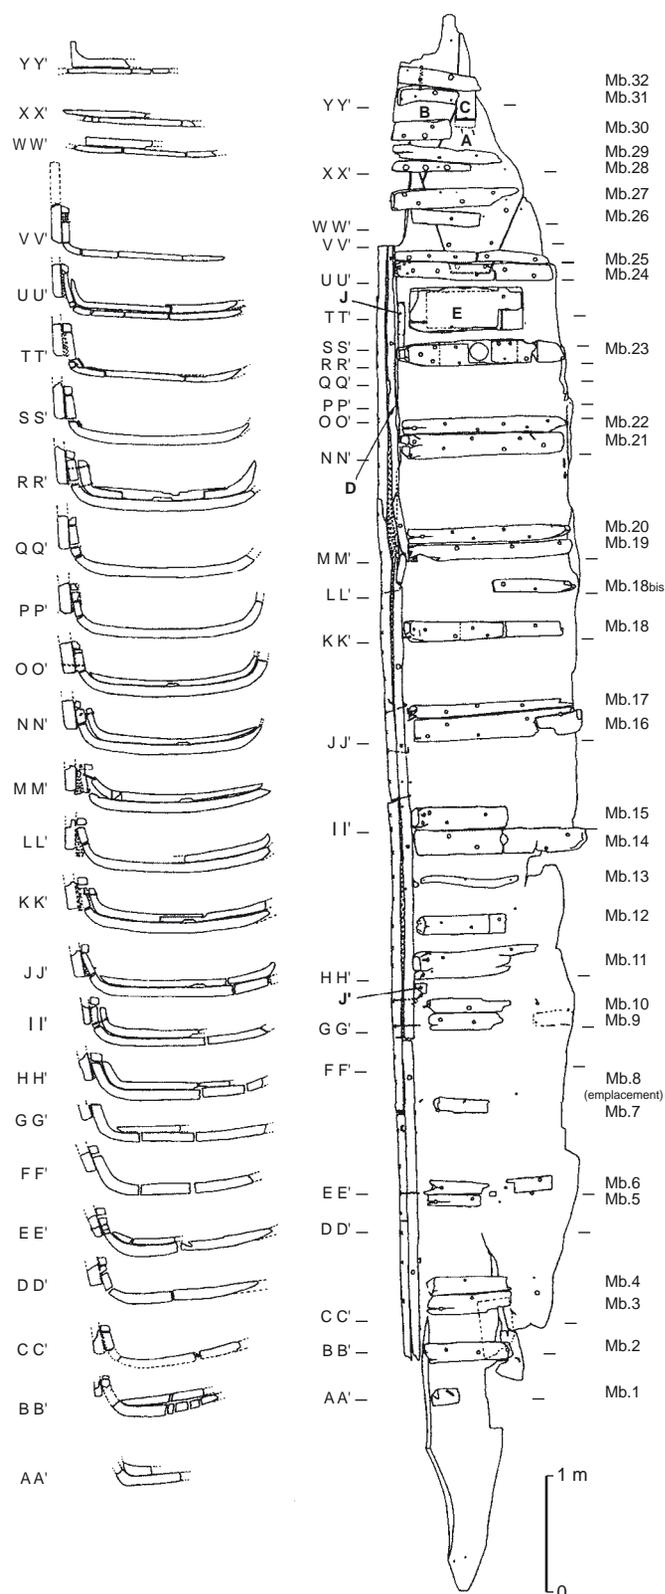
Fig. 7 – Vue d'ensemble de la pirogue de Chalon-sur-Saône (relevé : C. Lonchambon).

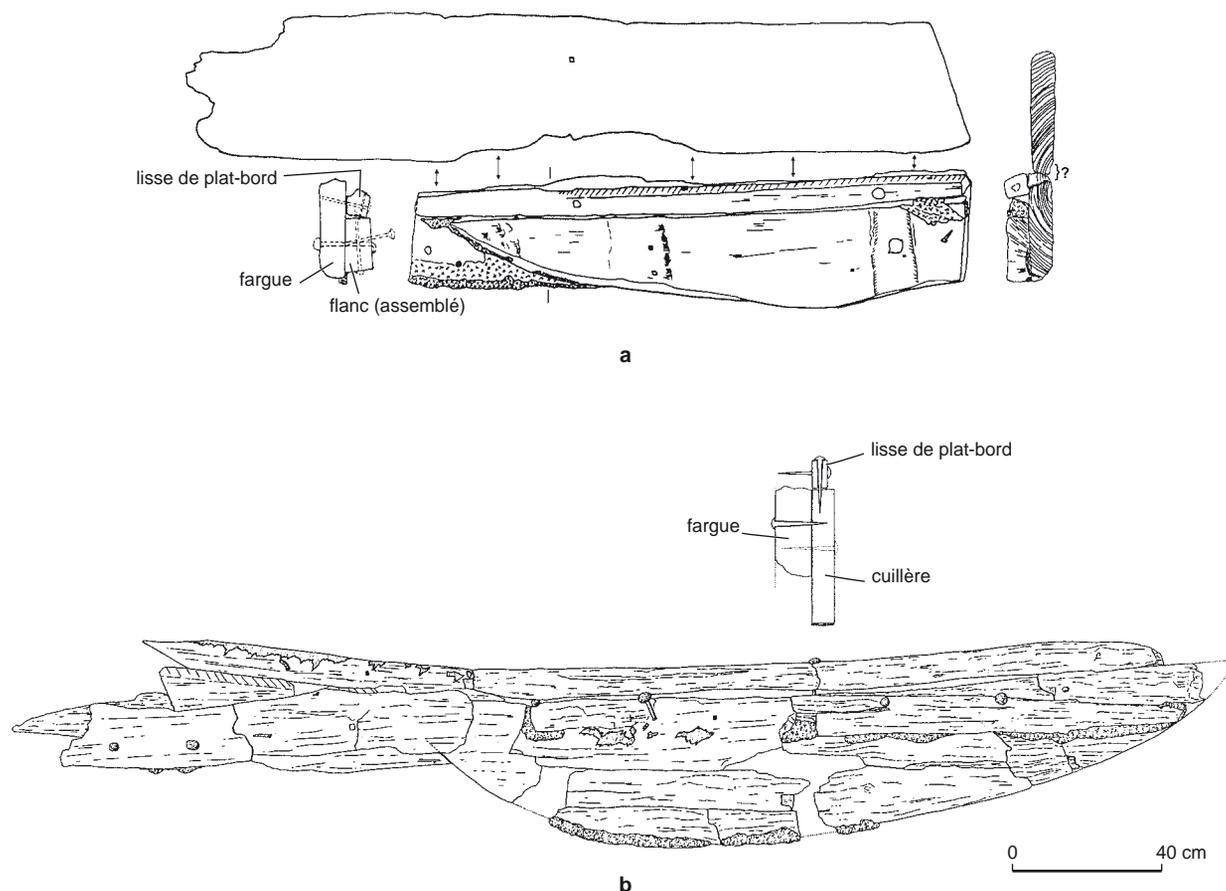
**Fig. 8** – Flanc bâbord de la pirogue de Chalon-sur-Saône : **a**, relevé de la face interne du flanc au niveau de la proue, depuis l'assemblage avec la partie monoxyle et la partie rapportée jusqu'en amont de Mb. 20, et de la face interne de la fargue fracturée ; **b**, relevé de la face externe des vestiges (flanc, fargue et lisse de plat-bord) au niveau de la poupe, depuis l'assemblage avec la partie monoxyle jusqu'à l'extrémité aval de la cuillère (dessins : C. Lonchambon).

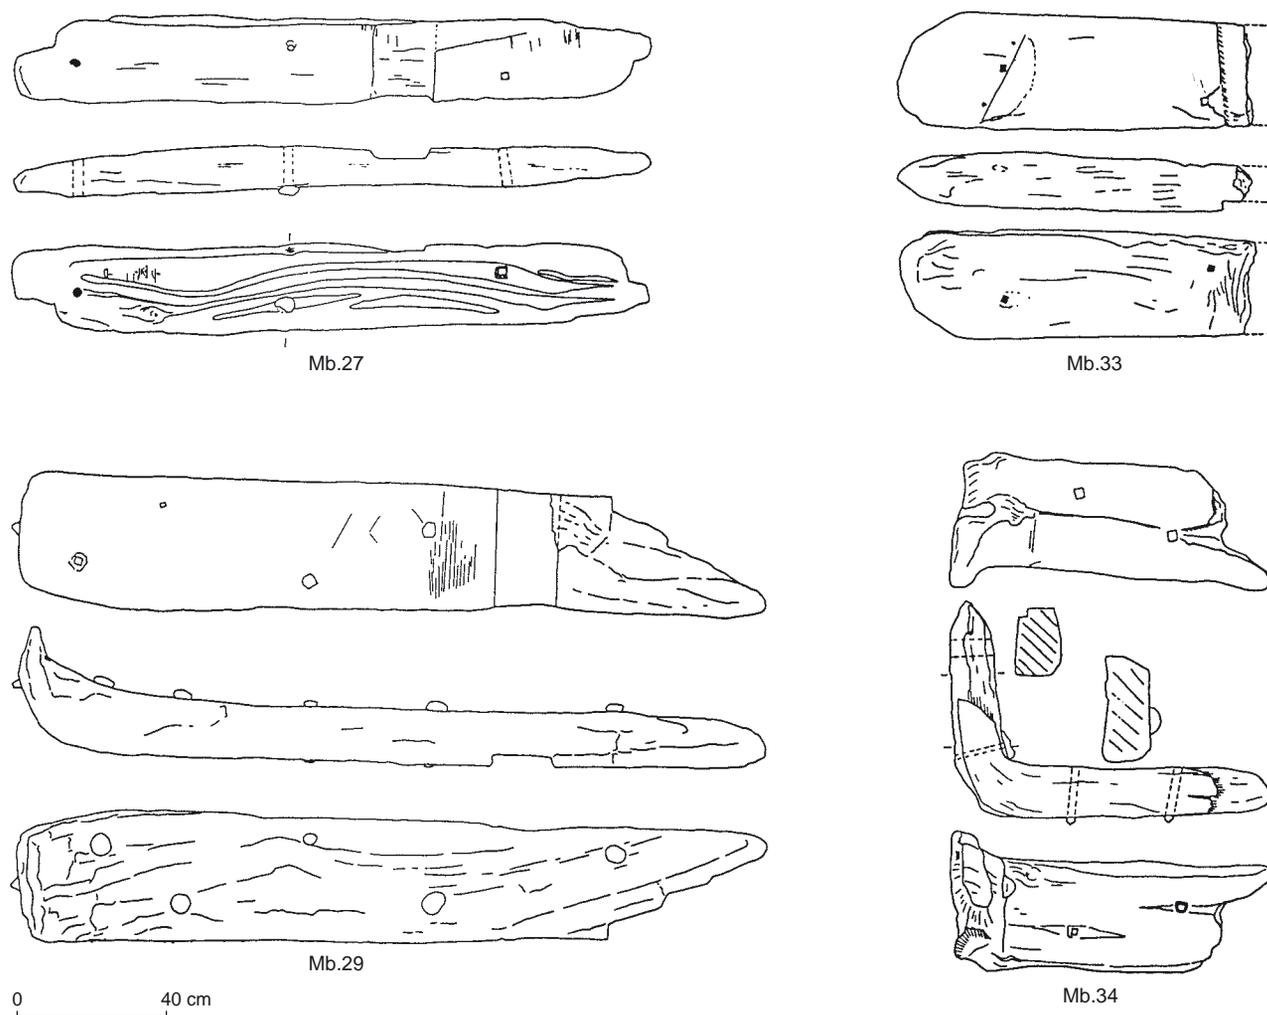
Fig. 9 – Relevé des courbes Mb. 27, Mb. 29, Mb. 33 et Mb. 34 de la pirogue de Chalons-sur-Saône (dessin : C. Lonchambon).

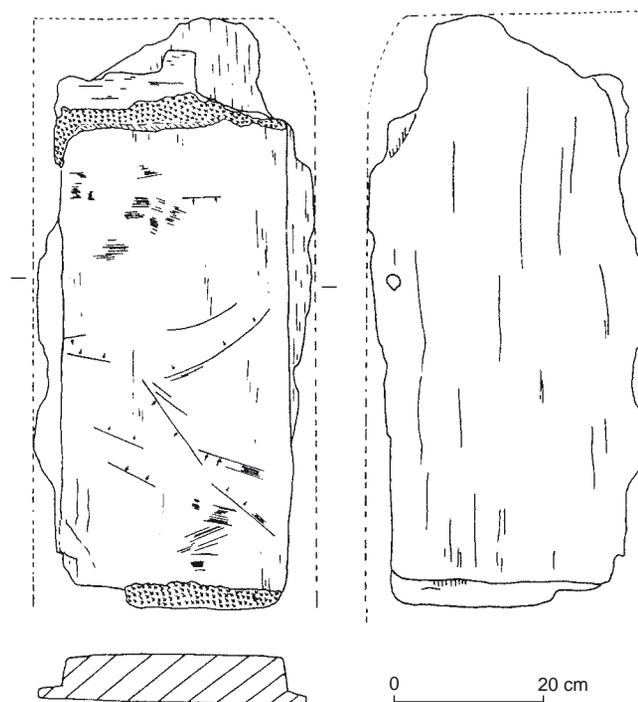
Fig. 10 – Relevé de la pièce de réparation remplaçant le fond monoxyle de la pirogue, entre Mb. 23 et Mb. 24 (dessin : C. Lonchambon).

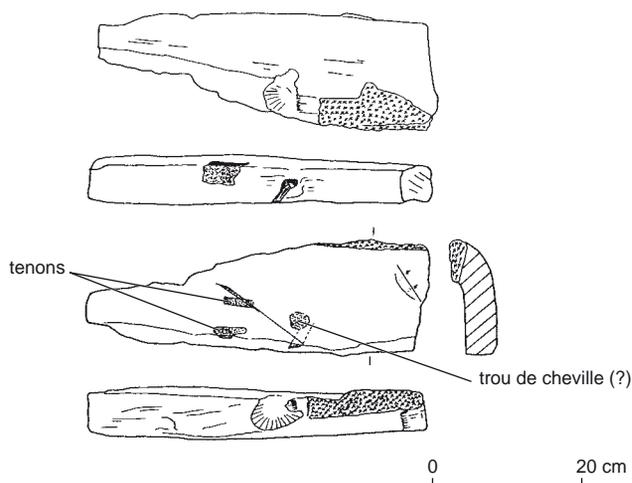
**Fig. 11** – Face externe du bouchain bâbord au niveau de la courbe Mb. 24 avec deux tenons et un trou de cheville remplis de poix (dessin : C. Lonchambon).

Indépendamment des assemblages, des traces de poix ont été repérées dans des sortes de cavités du bois, telles que celles indiquées sur le plan entre les courbes Mb. 21 et Mb. 20, côté tribord. Situées sur la face interne du bateau, essentiellement au niveau du bouchain\*, elles sont relativement informes et résultent peut-être de défauts du bois. Leur présence étonnante a néanmoins attiré notre attention et suscité un examen attentif du flanc bâbord. Il est ainsi apparu que certains endroits du flanc et du bouchain, plus clairs que le bois et interprétés dans un premier temps comme des zones d'érosion, témoignaient en fait de l'application de poix sur le bois.

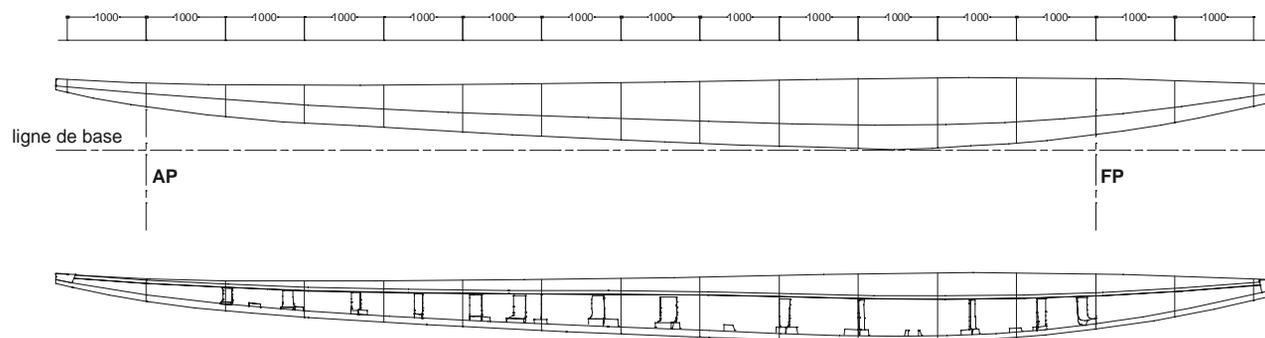
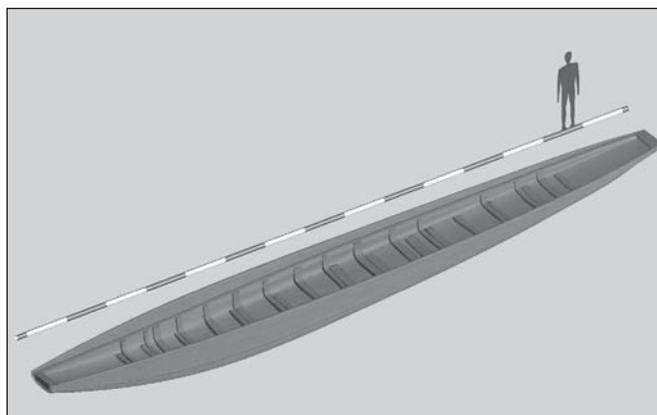
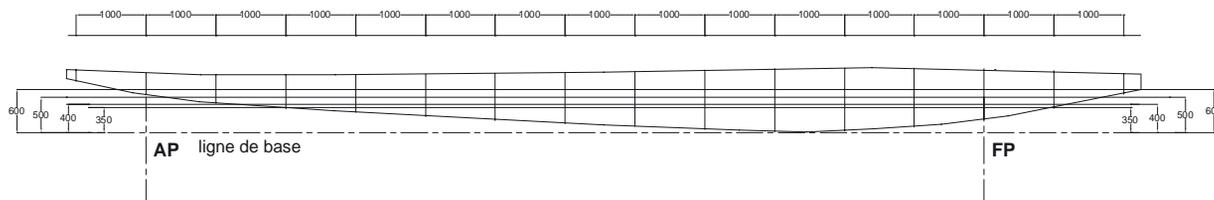
**Fig. 12** – La pirogue de Châlon-sur-Saône : **A**, étude d'hydrostatique et reconstitution ; **B**, récapitulatif et détails des flottaisons (DAO : P. Thômé).

Cette restitution, qui donne un profil inversé – relèvement et finesse plus accusés à la poupe qu'à la proue –, constitue une hypothèse de travail parmi d'autres que les vestiges permettent d'envisager. Selon P. Thômé, ce profil, qui pourrait paraître erroné, est en fait très efficace à petite vitesse et en eaux calmes, ce qui n'est pas incompatible avec les conditions de navigation de l'époque.

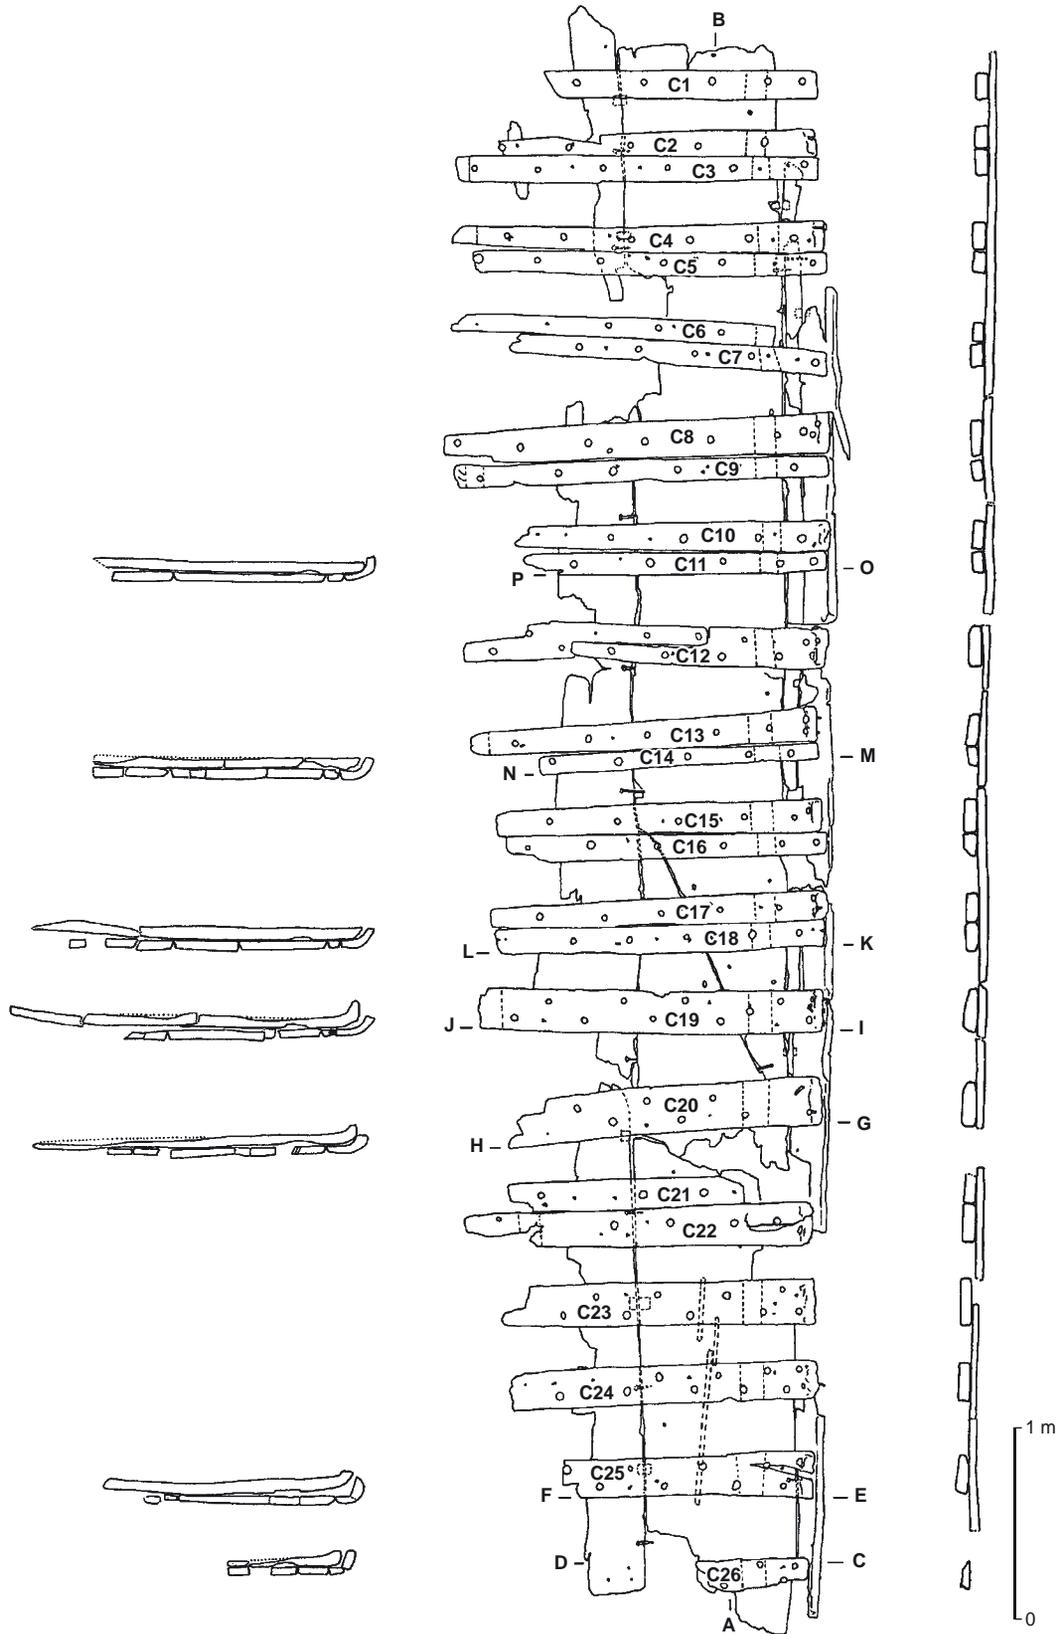
Fig. 13 – Relevé des vestiges du chaland antique de Chalon-sur-Saône (dessin : C. Lonchambon).

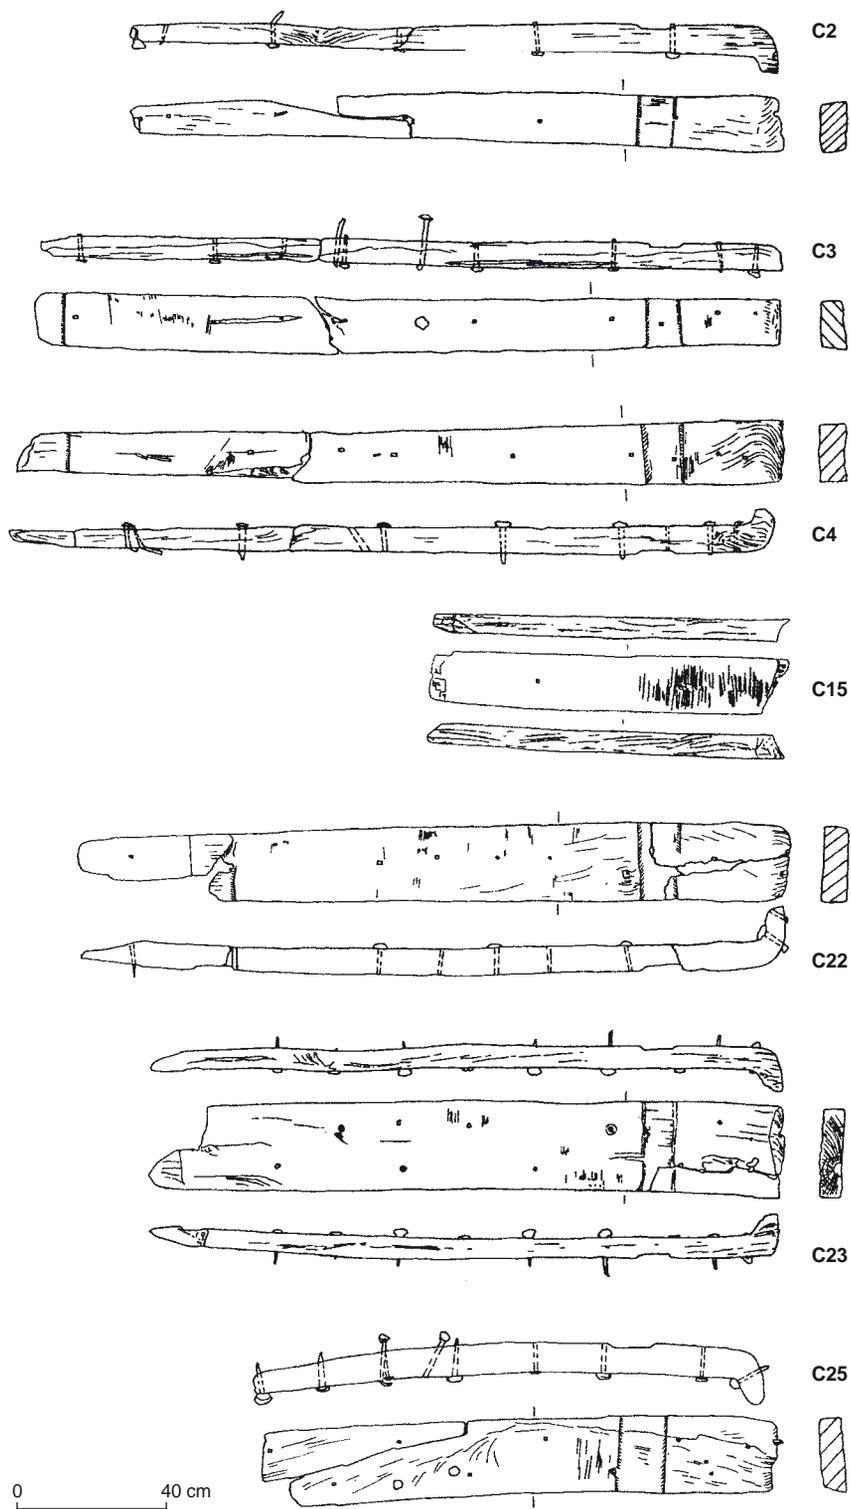
Fig. 14 – Relevé des varangues C2, C3, C4, C15, C22, C23 et C25 du chaland de Chalon-sur-Saône (dessin : C. Lonchambon).

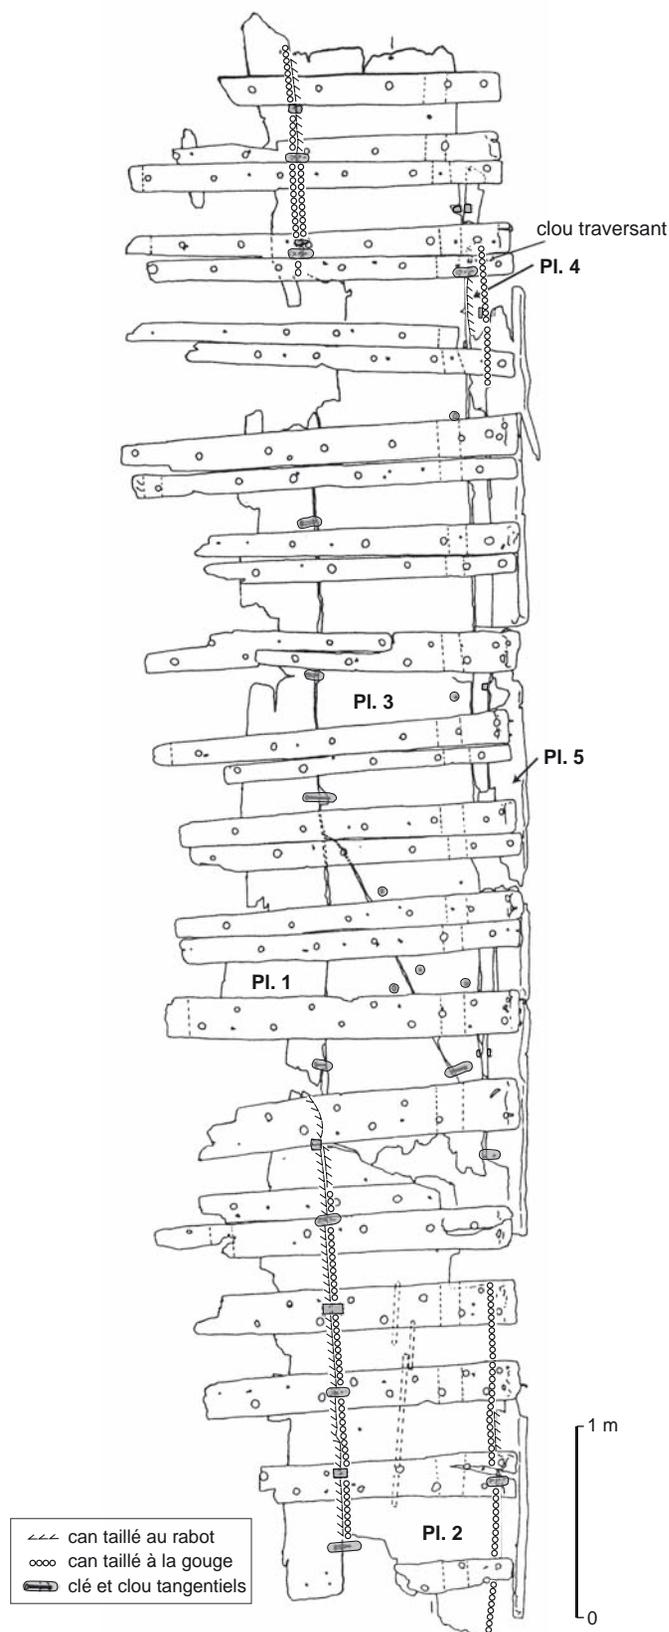
Fig. 15 – Relevé du chaland de Chalon-sur-Saône avec emplacement des clés et des clous tangentiels (dessin : C. Lonchambon).

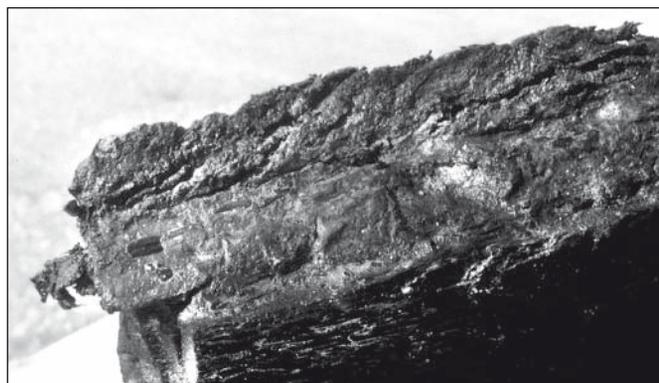
Fig. 16 – La virure Pl.1 du chaland de Chalon-sur-Saône : vue du bourrelet d'étanchéité constitué de tissu poissé torsadé ; comprimé lors du montage, il a débordé sur l'extérieur de la planche (cliché : musée Denon).

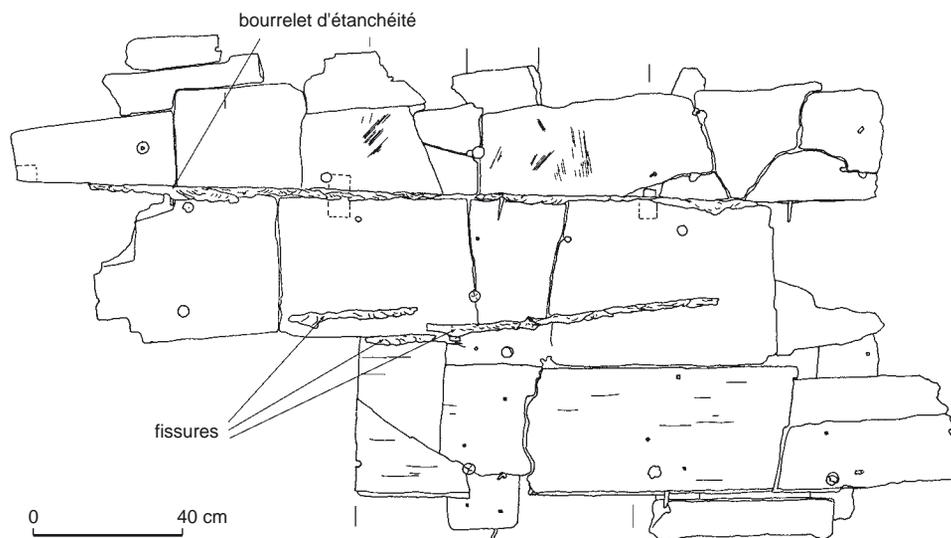
Fig. 17 – Relevé de la face externe de la sole du chaland de Chalon-sur-Saône, entre les courbes C23 et C26 (dessin : C. Lonchambon).

La face externe de la coque entre les varangues C19 et C26 présente, au niveau de la virure Pl. 2, trois grands bourrelets de tissu poissé correspondant, à l'évidence, à la réparation de fissures (fig. 17). Les bourrelets mesurent respectivement 84 cm, 27 cm et 37 cm de longueur pour environ 2 cm de largeur. Les bords des fissures ont été

D'après G. Paccaud, ces fissures n'existaient probablement pas au moment de la construction de l'embarcation, les charpentiers étant attentifs à choisir des bois sains. Elles seraient donc intervenues ultérieurement, peut-être en raison d'une mise à sec du bateau ou de tout autre facteur ayant provoqué la dessiccation des bois. De fait, le séchage du bois, qui se traduit par un retrait de l'eau contenue dans les fibres, provoque une contraction de celui-ci et, par conséquent, l'apparition de fissures. Cette contraction conduit également à créer du jeu entre les assemblages. Si, par la suite, on souhaitait utiliser le bateau, il s'avérerait nécessaire, d'une part, de réparer les fissures et, d'autre part, de refaire les bourrelets d'étanchéité. Cette hypothèse expliquerait le bon état des bourrelets d'étanchéité alors que, débordant largement de la face externe de la coque, ils devaient être particulièrement soumis à l'érosion.

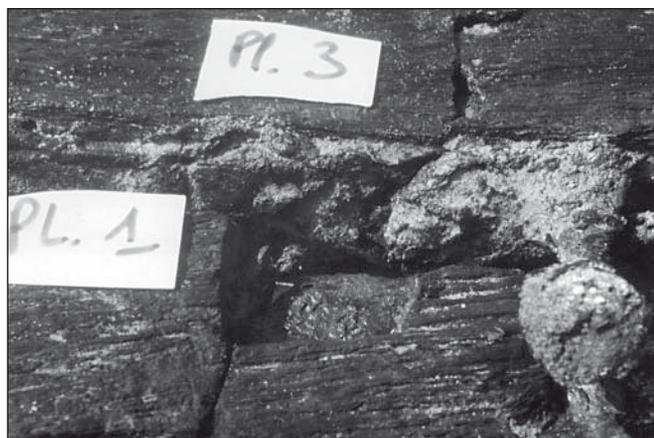
Fig. 18 – Vue d'une demi-mortaise taillée dans la virure Pl. 1 à la jonction avec la virure Pl. 3, sous la varangue C4, dépourvue de clé (cliché : musée Denon).

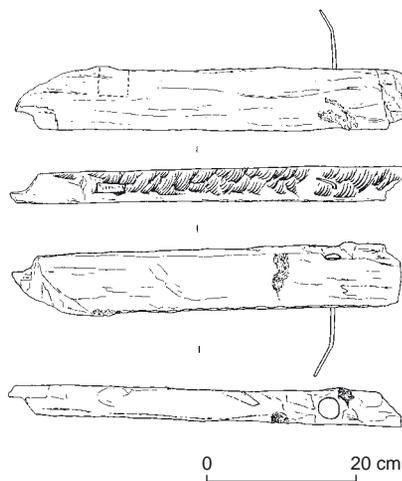
**Fig. 19** – Relevé d'un fragment du bordage étroit Pl. 4 montrant les cans travaillés respectivement à la gouge et au rabot (dessin : C. Lonchambon).

D'après les traces d'outils visibles sur un fragment de Pl. 4, l'un des cans a été raboté et l'autre taillé à l'aide d'une gouge appliquée obliquement (fig. 19). Ceci nous avait laissé supposer que tous les cans des bordages avaient été

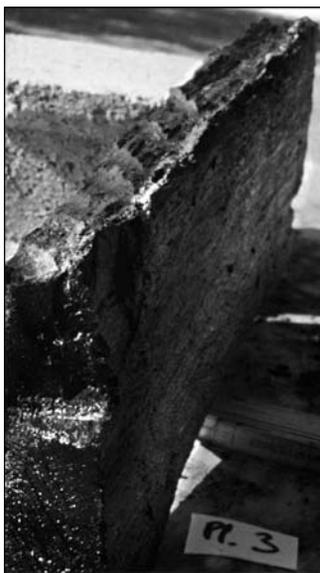
**Fig. 20** – Vue du can de la virure Pl. 3 à la jonction avec la virure Pl. 1 : initialement façonné au rabot, il a été repris à la gouge dans un second temps (cliché : musée Denon).

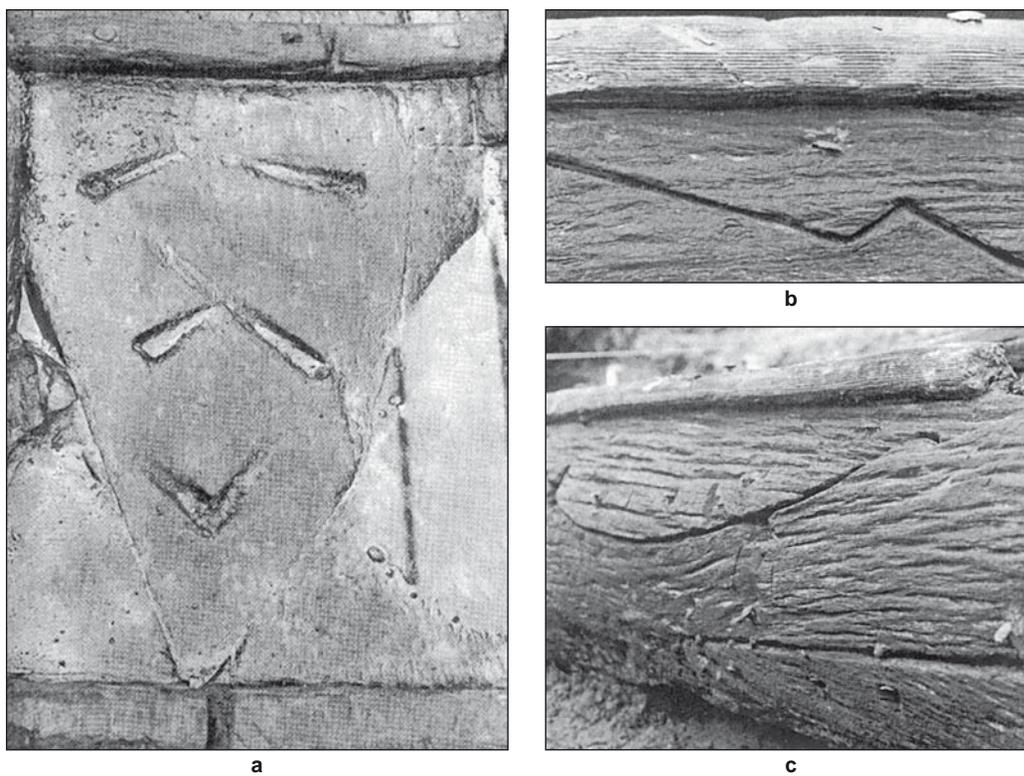
**Fig. 21** – Pirogue de Pommerœul la mieux conservée : **a**, détail de la pièce rapportée dans le fond monoxyle ; **b, c**, détails des pièces rapportées dans un flanc (d'après De Boe, Hubert, 1977, fig. 27-29).

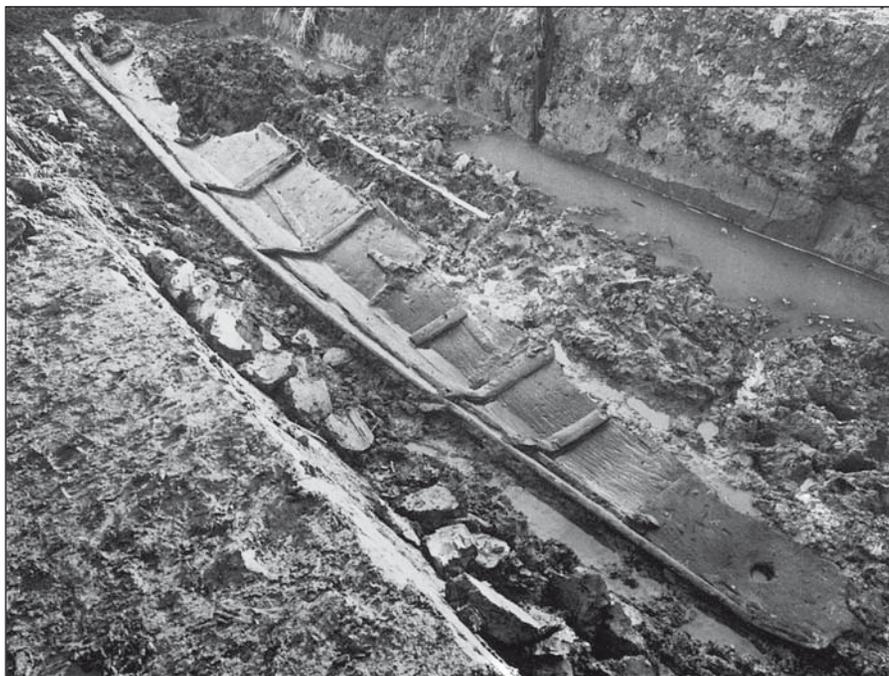
**Fig. 22** – Vue d'ensemble de la pirogue n° 3 de Zwammerdam (d'après Arnold, 1992b, p. 54).

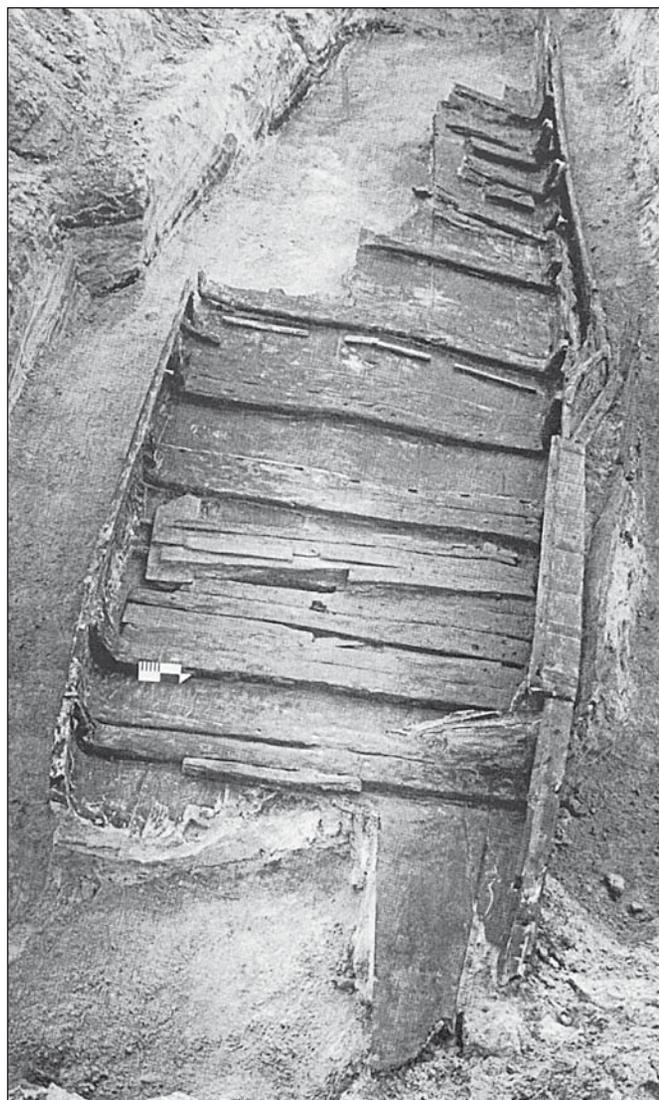
**Fig. 23** – Vue d'ensemble du chaland de Pommerœul le mieux conservé (d'après De Boe, Hubert, 1977, fig. 32).

À Pommerœul, le chaland le mieux conservé mesure 12,70 m de longueur pour une taille initiale estimée à 18-20 m, 3 m de largeur maximale et 67 cm de hauteur (fig. 23). Il s'agit de la partie arrière et centrale de l'embarcation. La sole comprend trois bordages disposés à franc-bord entre deux bordés monoxydes de transition. Ceux-ci ne sont pas surélevés mais simplement recouverts par un plat-bord monoxyde. La poupe, formée de quatre bordages, dont un étroit, disposés à franc-bord, est endentée dans la partie centrale de la sole, ce qui permettait de galber le fond qui se relève jusqu'au sommet des flancs. L'indenture est recouverte par une double courbe. Monoxydes dans la partie centrale, les flancs sont prolongés à chaque extrémité par une cuillère, en l'occurrence une demi-pirogue formant relevaison, assemblée par un écart en trait de Jupiter. Les varangues sont disposées par paires, avec alternance du retour vertical. Elles sont fixées aux bordages par des clous enfoncés de l'intérieur ou de l'extérieur du bateau pour la sole, mais seulement de l'intérieur du bateau vers l'extérieur pour les flancs.

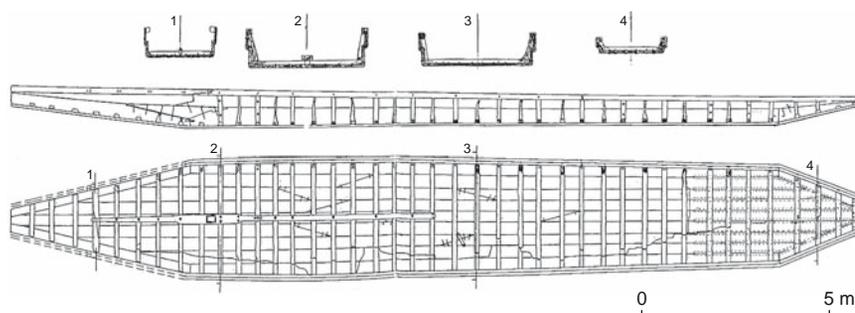
Fig. 24 – Plan et coupe du chaland n° 2 de Zwammerdam (d'après Arnold, 1992b, p. 78).

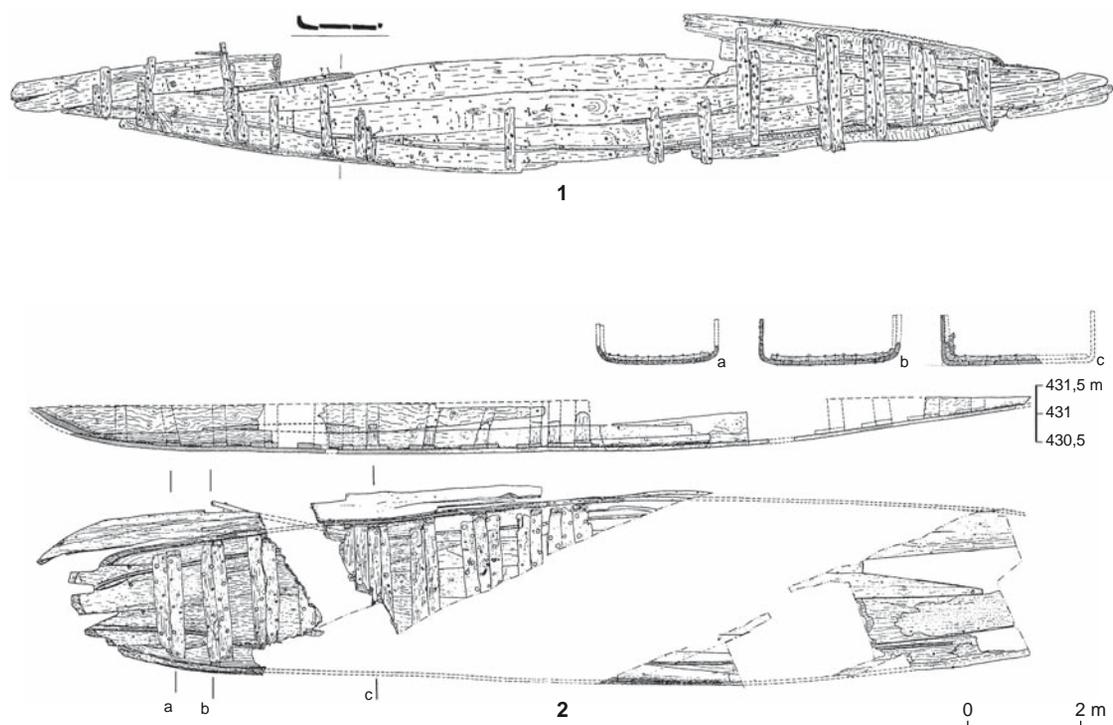
**Fig. 25** – Les chalands du lac de Neuchâtel : 1, plan du chaland de Bevaix réalisé sous l'eau (d'après Arnold, 1992a, p. 26-27) ; 2, plan et coupes du chaland d'Yverdon (d'après Arnold, 1992b, p. 16-17).

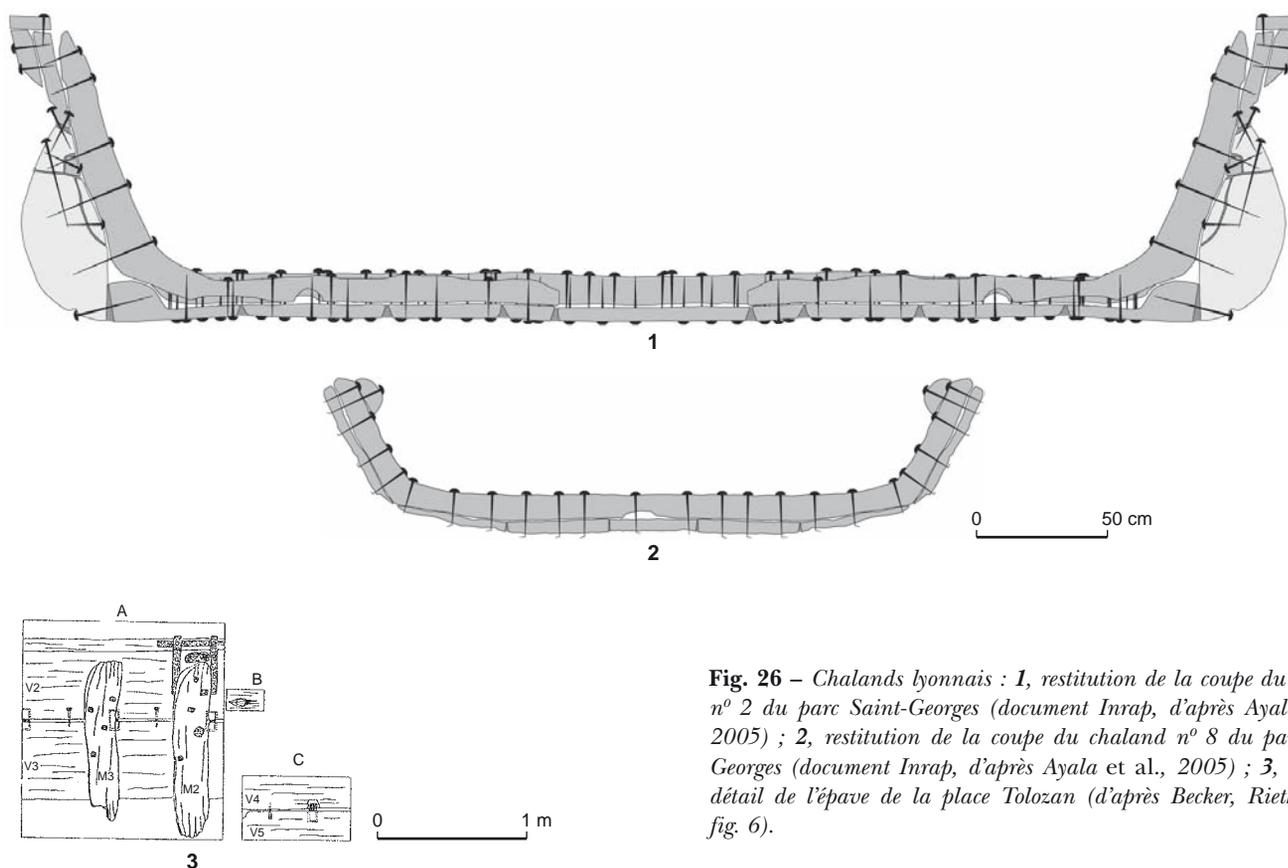
**Fig. 26** – Chalands lyonnais : 1, restitution de la coupe du chaland n° 2 du parc Saint-Georges (document Inrap, d'après Ayala et al., 2005) ; 2, restitution de la coupe du chaland n° 8 du parc Saint-Georges (document Inrap, d'après Ayala et al., 2005) ; 3, relevé de détail de l'épave de la place Tolozan (d'après Becker, Rieth, 1995, fig. 6).

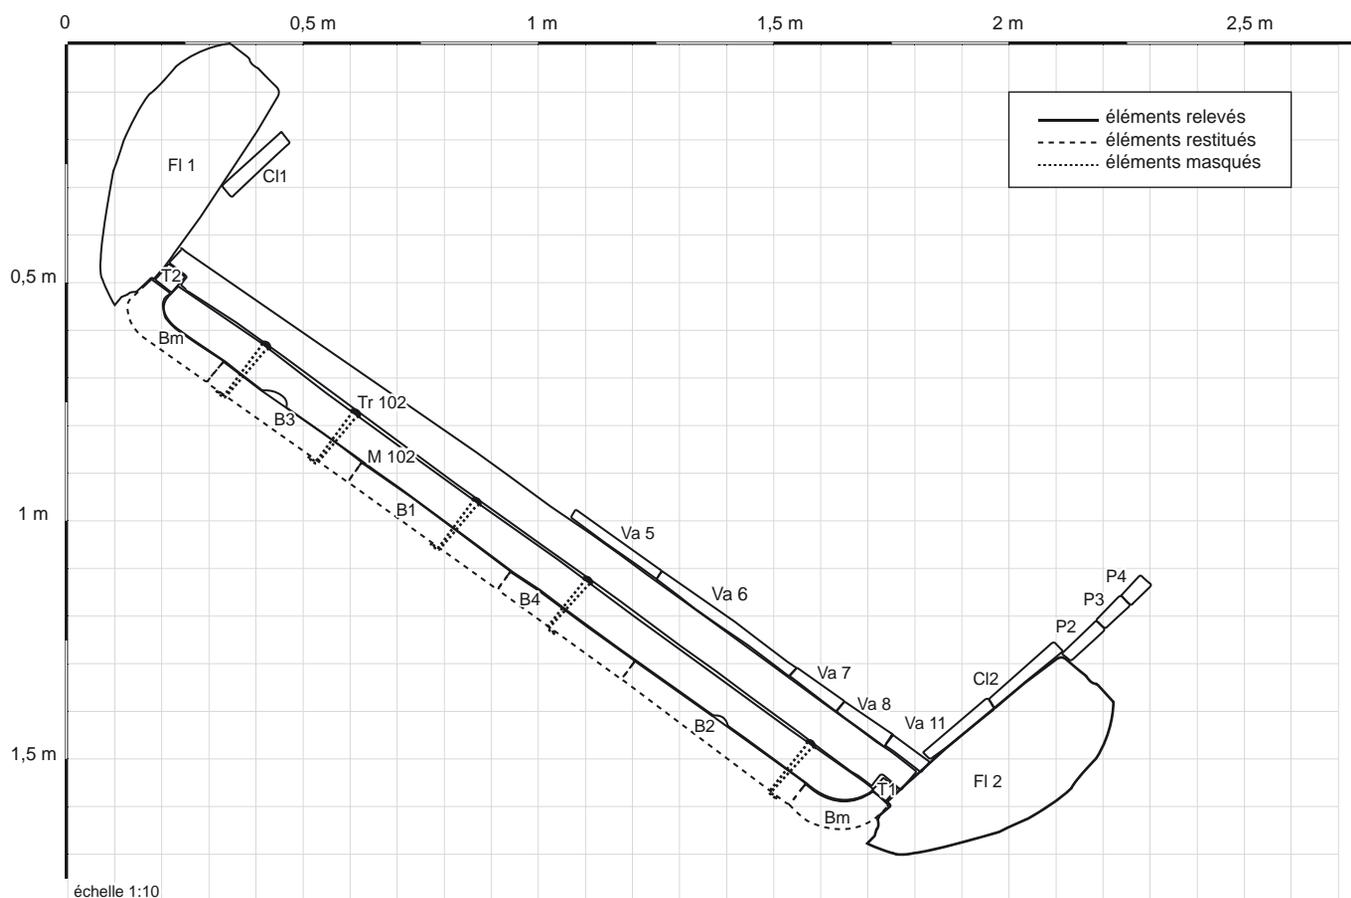
**Fig. 27** – Coupe transversale M 102 du chaland Arles-Rhône 3 : Fl, flanc ; Bm, bordé monoxyde de transition ; B, bordé ; M, membrure ; T, tasseau ; Tr, traverse ; Va, vaigrure\* ; Cl, cloison ; P, planchette (d'après Marlier, 2008).

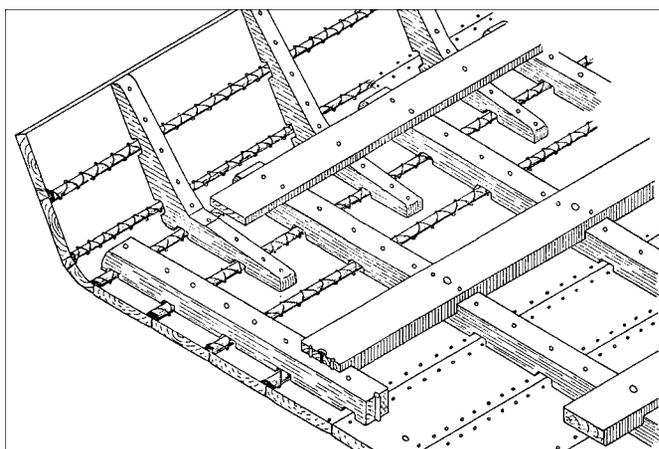
**Fig. 28** – Chaland de Ljubljana (Slovénie). Sans échelle (d'après Marlier, 2005, vol. 3, p. 95, fig. 87a).
