# LES BATEAUX DU PONT ROMAIN DE CHALON-SUR-SAÔNE (SAÔNE-ET-LOIRE)

*Des témoins de l'évolution des techniques de construction navale  
au I<sup>er</sup> s. apr. J.-C.*

Catherine LONCHAMBON<sup>1</sup> et Louis BONNAMOUR<sup>2</sup>

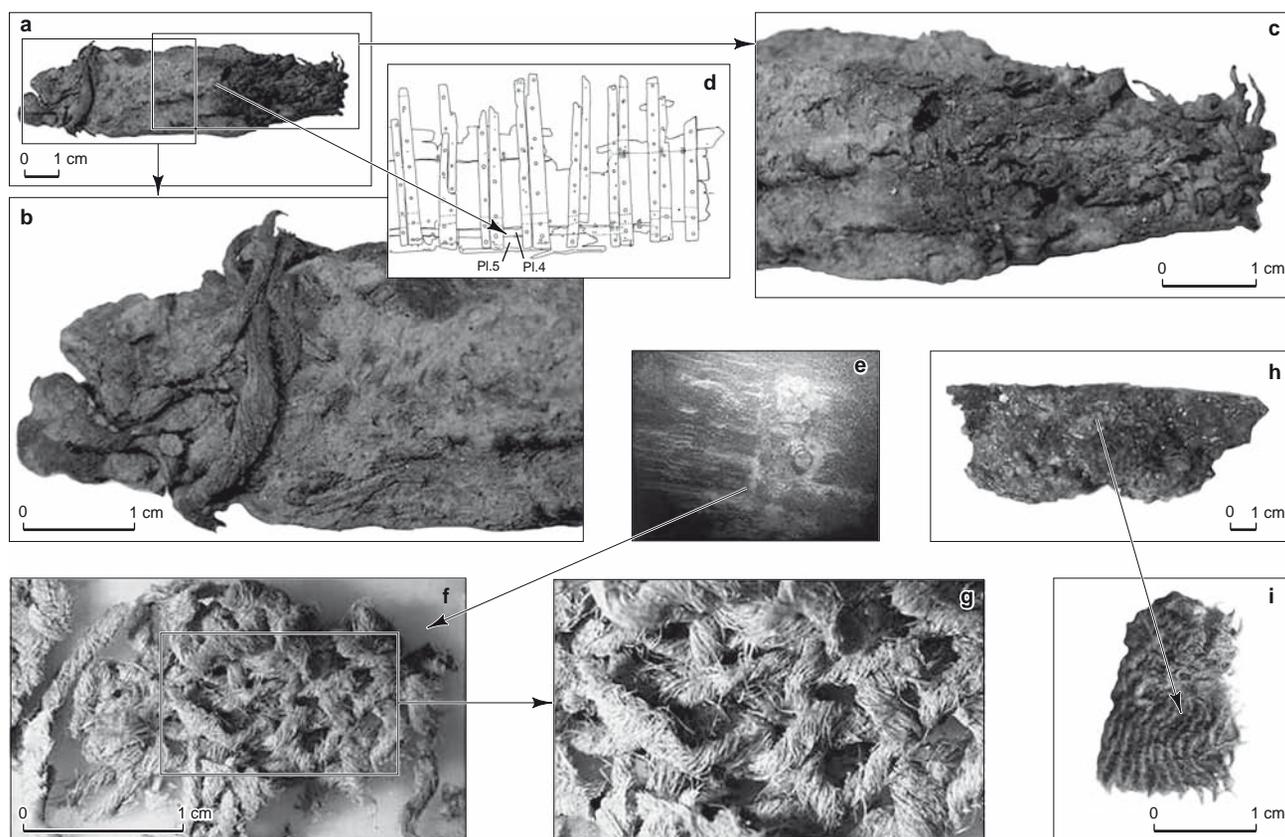
**Fig. 29** – Photographies des échantillons des bateaux romains de Chalon-sur-Saône : **a**, échantillon n° 1537 montrant du tissu sur des débris de bois et un enduit brun, noir par endroits. L'échantillon provient du calfatage de la section 1 du bateau monoxyle assemblé, entre les Pl. 4 et Pl. 5 ; **b**, zoom de l'échantillon n° 1537 montrant des fibres de tissu ; **c**, zoom de l'échantillon n° 1537 montrant le tissu torsadé et de la poix noire ; **d**, plan partiel du chaland donnant la localisation précise de l'échantillon n° 1537 ; **e**, réparation sur la pirogue : vue du tissu poissé ayant débordé des joints ; **f**, **g**, tissus isolés après extraction de la poix au dichlorométhane de l'échantillon n° 1345, prélevé en 1998 ; **h**, échantillon n° 1143 du Petit Creusot (200-250 apr. J.-C.) montrant un calfatage de bateau très semblable à ceux qui ont été observés sur les bateaux romains de Chalon-sur-Saône ; dans ce cas, le tissu n'est pas apparent car totalement recouvert de poix ; **i**, morceau de tissu isolé après extraction de l'échantillon n° 1143 au dichlorométhane (clichés a-d et f-i : J. Connan, Université de Strasbourg ; cliché e : C. Lonchambon).

L'échantillon n° 1345 a été prélevé sur la coque, au niveau d'une réparation où il était en place, c'est-à-dire dans une situation semblable à celle illustrée par la figure 29e. Après extraction au dichlorométhane, le résidu montre un tissu quelque peu dégradé (fig. 29f et g) avec des minéraux et quelques morceaux de végétaux noirs.

L'échantillon n° 1537 montre clairement la présence de tissus (fig. 29a, b et c), noyés dans un enduit brun qui

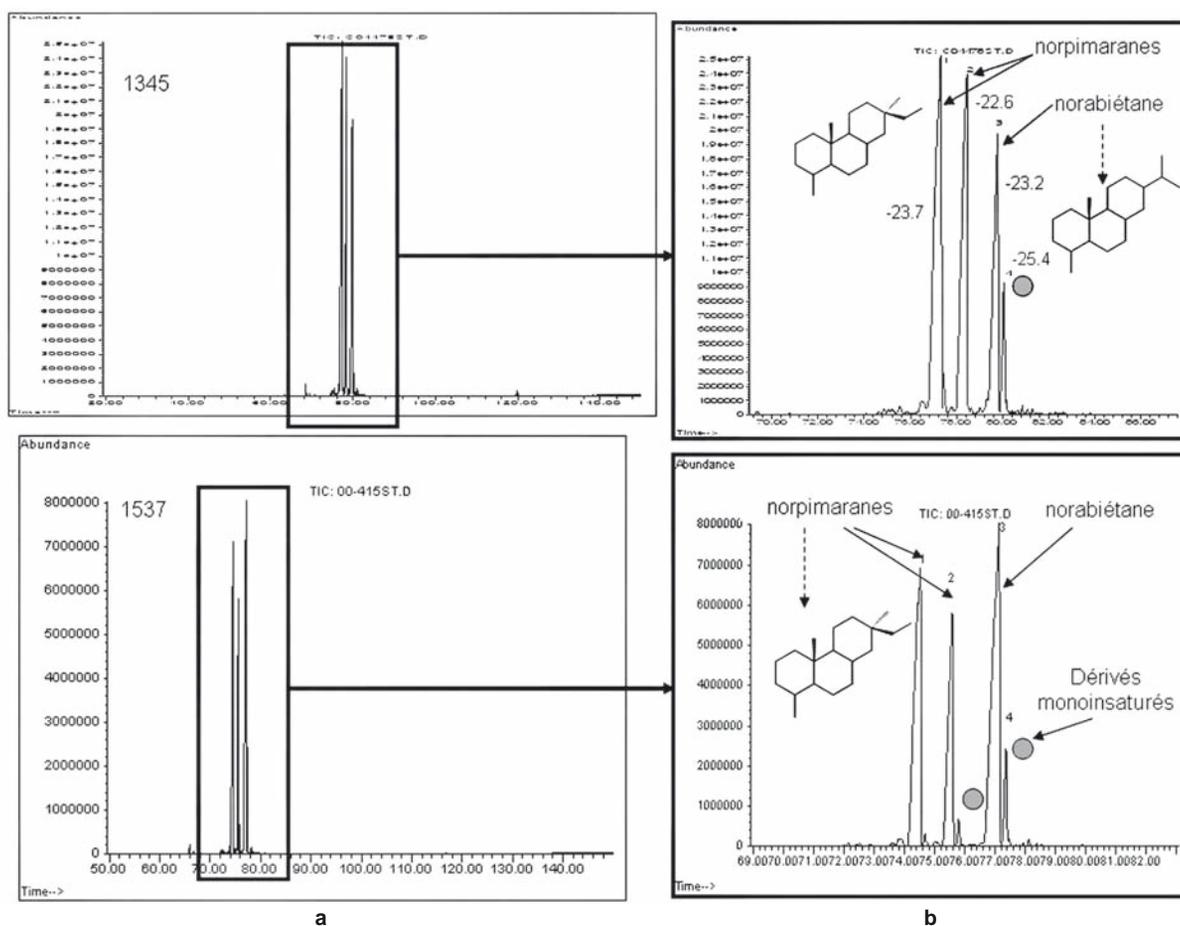
**Fig. 30** – Courant d'ion total des fractions « hydrocarbures saturés » des échantillons n°s 1345 et 1537 des bateaux romains de Chalon-sur-Saône : **a**, fraction totale montrant que les fractions contiennent uniquement des diterpénoïdes ; **b**, zoom de la zone des diterpénoïdes avec identification des structures moléculaires (DAO : J. Connan, Université de Strasbourg).

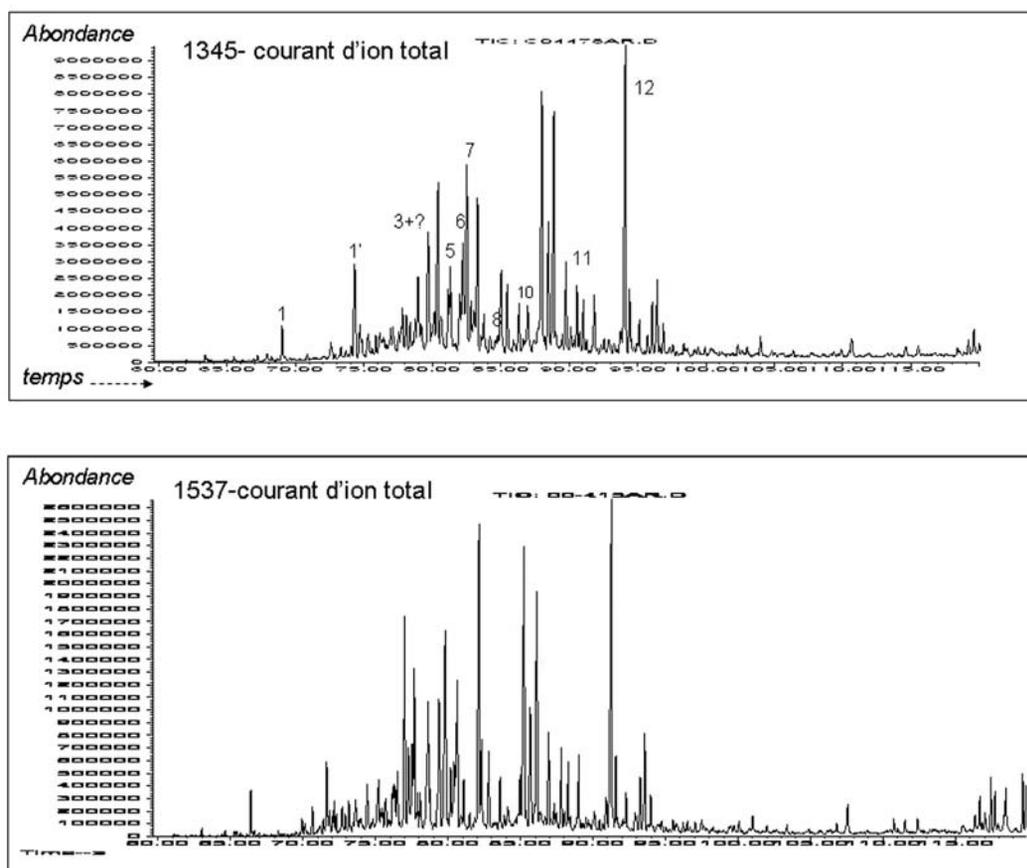
Fig. 31 – Courant d'ion total des fractions « hydrocarbures aromatiques » des échantillons n<sup>os</sup> 1345 et 1537 des bateaux romains de Chalon-sur-Saône : identification des structures moléculaires reproduites dans la fig. 32 (DAO : J. Connan, Université de Strasbourg).

La fraction « hydrocarbures aromatiques » s'individualise par une empreinte qui n'est pas l'empreinte classique d'une poix bien conservée (fig. 31). Des empreintes similaires ont déjà été trouvées dans les poix antiques utilisées en architecture navale, par exemple celles recueillies sur la coque de l'épave *Ma'agan Mikhael*, datée de 500 av. J.-C. et fouillée en Israël (Connan, Nissenbaum, 2003), dans les poix ayant servi au lutage des bateaux romains du parc Saint-Georges, le long de la Saône, à Lyon (épave n<sup>o</sup> 3, 200 apr. J.-C. et épave n<sup>o</sup> 4, 150 apr. J.-C.) ainsi que dans la poix grattée de la quille de l'épave romaine *Barthélémy B*, découverte dans le Var et datée du 1<sup>er</sup> s. apr. J.-C. (Dalvai, 2007). En l'état actuel

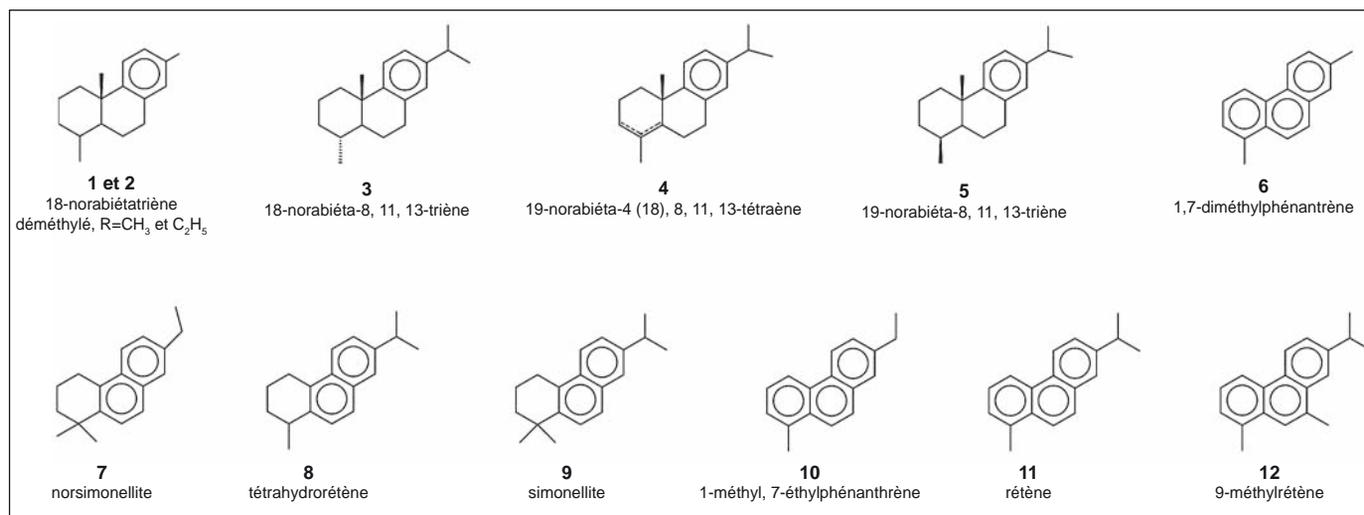
**Fig. 32** – Structures des diterpénoïdes aromatiques identifiées dans les poix classiques non dégradées (DAO : J. Connan, Université de Strasbourg).

des connaissances, ce type d’empreinte résulte de la dégradation partielle des structures aromatiques dominantes de la poix avec concentration concomitante de familles moléculaires mineures (fig. 32). Ces familles moléculaires, non identifiées, correspondraient à des familles de composés tricycliques de masse 256 et 252, et ayant respectivement trois et six doubles liaisons (Dalvai, 2007). Au cours de cette dégradation, résultat d’actions conjuguées de biodégradation et d’oxydation, il n’est pas exclu de voir apparaître de nouvelles structures par néoformation mais, à notre avis, le mécanisme dominant est l’enrichissement de familles moléculaires mineures préexistantes par élimination sélective des structures dominantes, plus sensibles à la biodégradation. Ces échantillons sont très imbibés d’eau et les bactéries imprègnent les tissus en totalité, d’où une biodégradation anaérobie efficace dont on a eu des évidences dans une autre étude géochimique conduite sur le bois de chêne des piles du pont romain de Chalons-sur-Saône. Les molécules classiques demeurent cependant détectables (fig. 32) et leur distribution est représentée dans la figure 33. Cette distribution se caractérise par un maximum placé sur la molécule de 9-méthylrétène. Il faut noter que les distri-

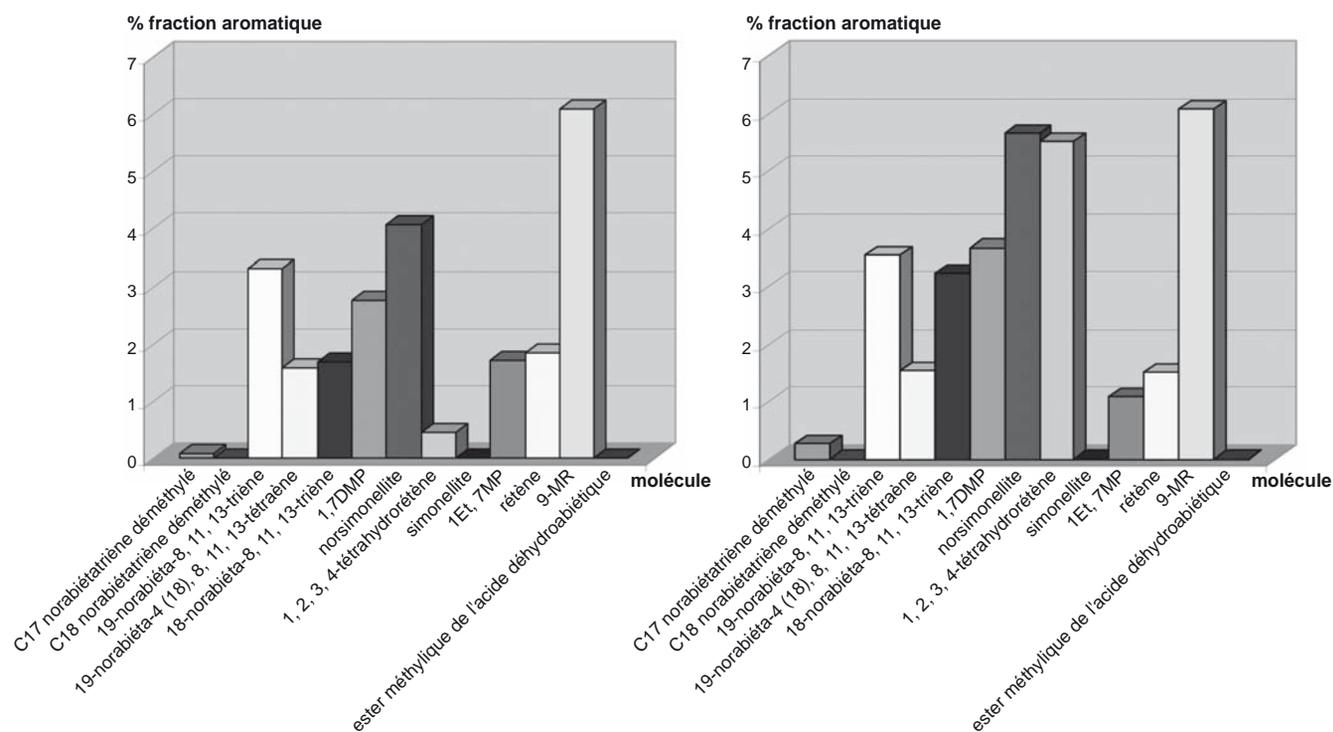
**Fig. 33** – Distribution des diterpénoïdes aromatiques diagnostiques dans les deux échantillons de poix des bateaux romains de Chalon-sur-Saône (DAO : J. Connan, Université de Strasbourg).

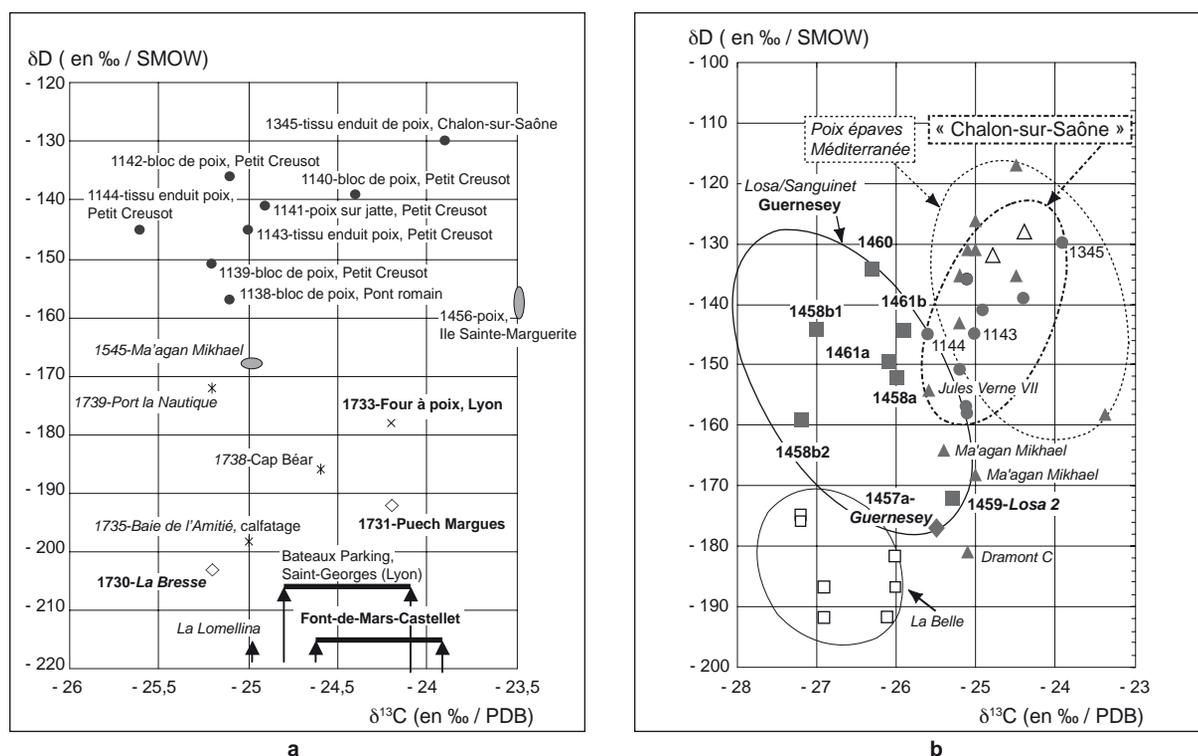
**Fig. 34** – Diagramme δD (en ‰/SMOW) vs. δ<sup>13</sup>C (en ‰/PDB) sur les asphaltènes de poix de diverses origines : **a**, Chalons-sur-Saône et Petit Creusot comparées aux poix de Lyon, de l’Aveyron et de quelques épaves de Méditerranée ; **b**, Chalons-sur-Saône et Petit Creusot comparées aux poix des chargements d’épaves antiques de Méditerranée et aux poix de La Belle et de Losa/Sanguinet (DAO : J. Connan, Université de Strasbourg).
