Actions des cinq dernières années : volet “ architecture ” du projet PREMA-Benin II, 1995-1997

Passé, présent et futur des palais et sites royaux d'Abomey

Actions des cinq dernières années : volet « architecture » du projet PREMA-Bénin II, 1995-1997

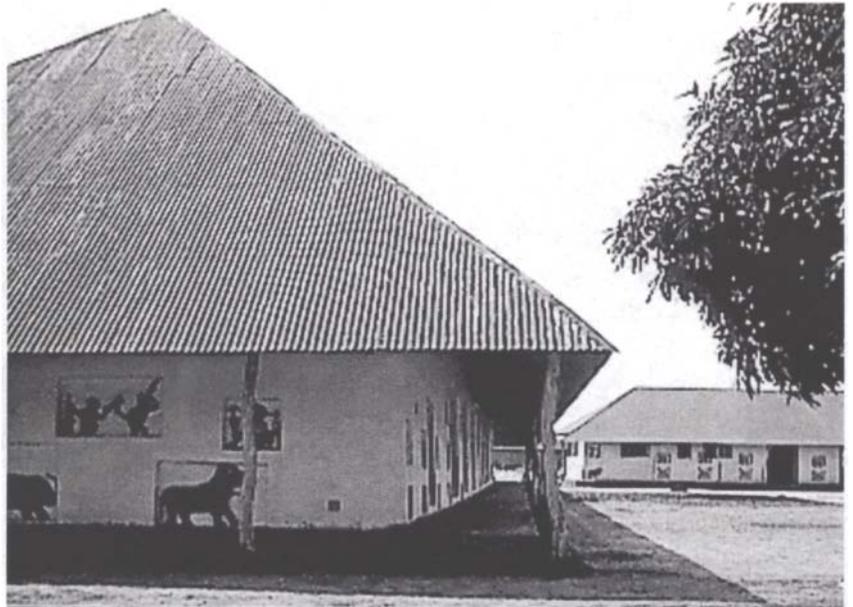
Figure 1
Salle des assins, ajalala de Gézo, entièrement reconstruite à la fin des années 80. Photo de Thierry Joffroy.

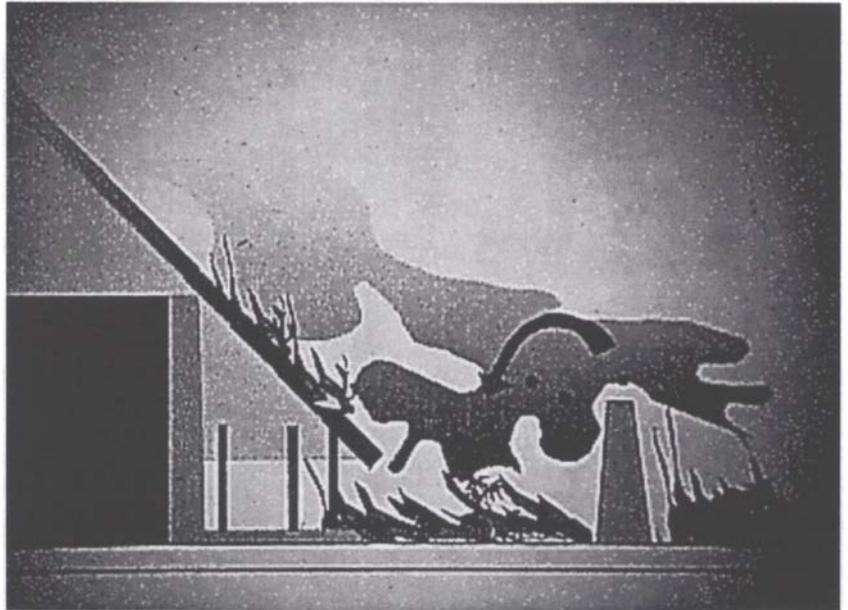
Figure 2

Description du développement des incendies depuis l'extérieur de l'enceinte sur les structures des palais montrant l'importance du nettoyage d'une bande de terrain à l'extérieur des palais. Photo de Thierry Joffroy.

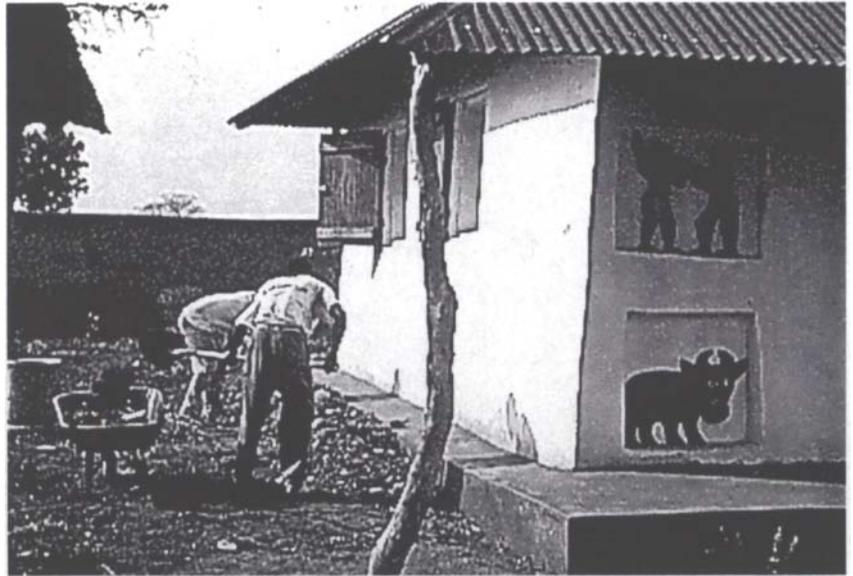
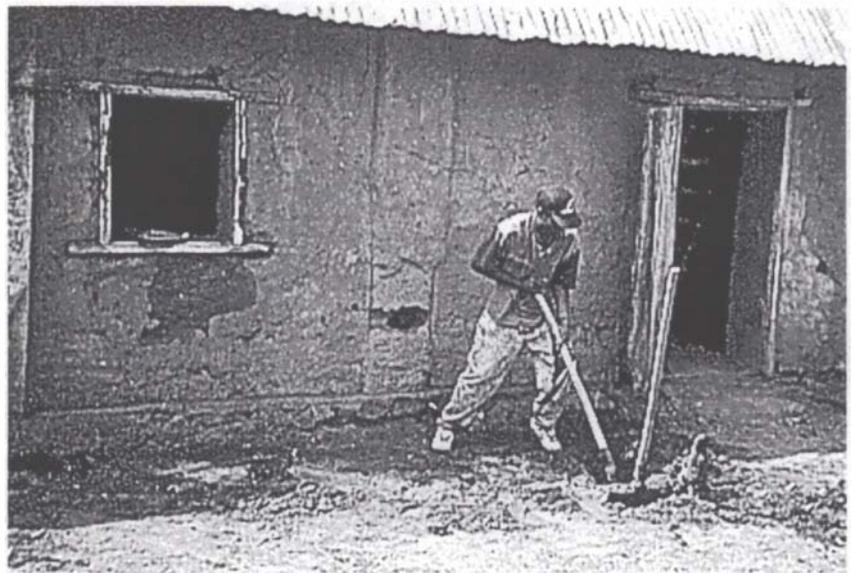
Figures 3 et 4

Travaux de nettoyage des abords des bâtiments réalisés pendant l'atelier de formation. Photos de Thierry Joffroy.

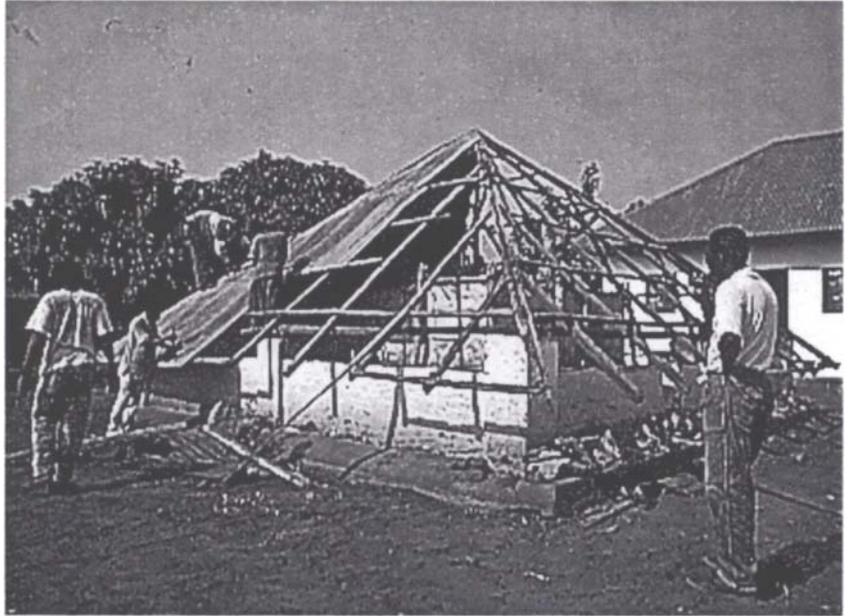
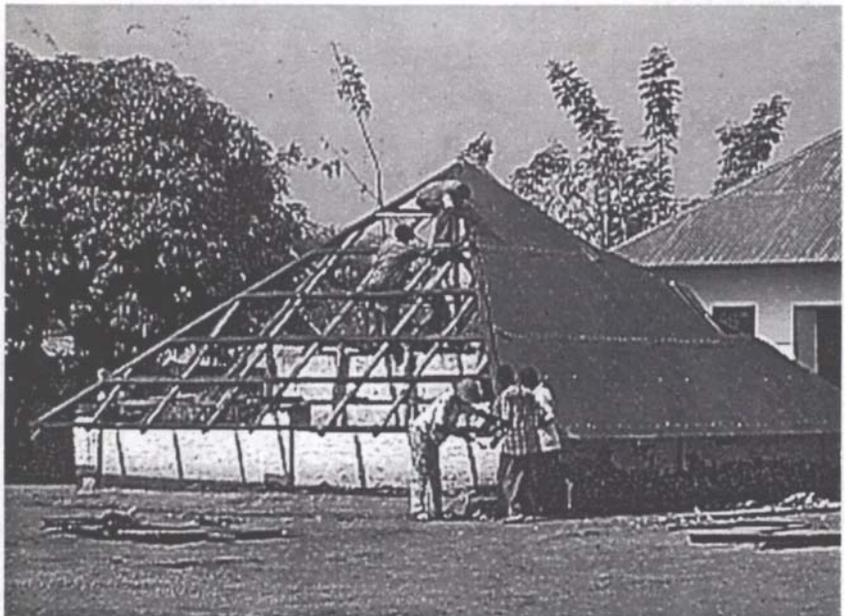
Figures 5 et 6

Réfection de la toiture du jexo de Glélé.
Ce travail, qui faisait partie du plan d'urgence,
a été réalisé pendant l'atelier de formation.
Photos de Thierry Joffroy.

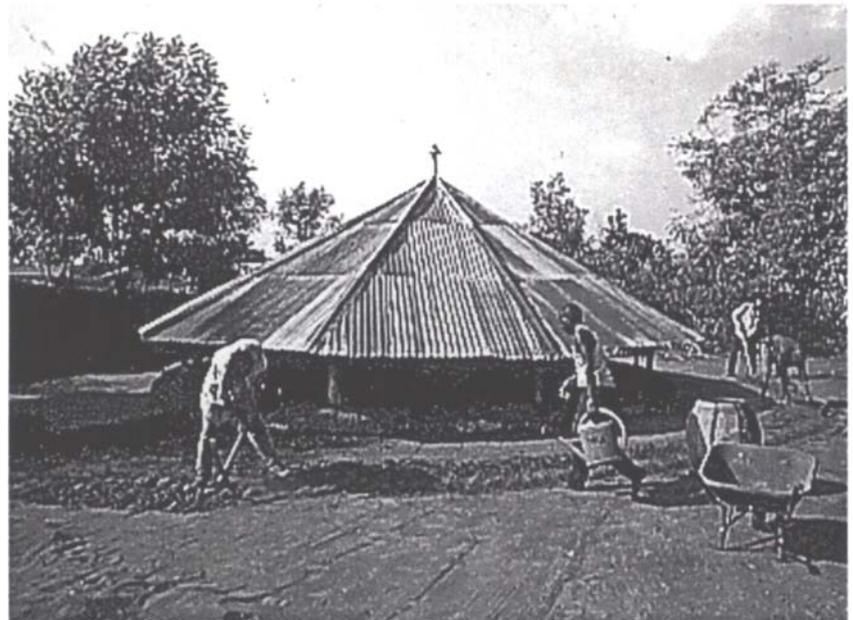
Figure 7

Expérience menée avec la famille royale Akaba sur la tombe de leur ancêtre. Les travaux réalisés ont duré une journée et ont porté sur la réparation de la périphérie de la toiture et sur le drainage superficiel périphérique. Photo de Thierry Joffroy.

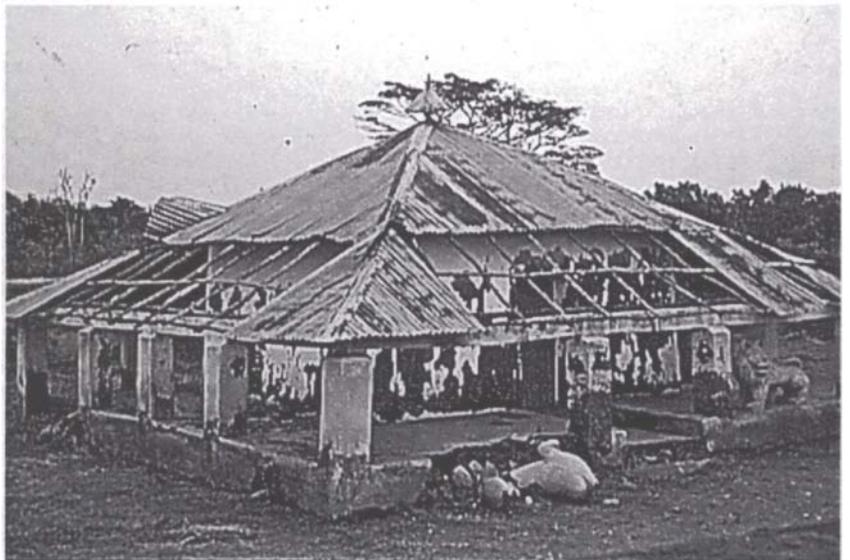
Figure 8

Beaucoup d'autres bâtiments historiques d'Abomey sont en mauvais état. Ici, le mausolée du palais privé du roi Glélé.
Photo de Thierry Joffroy.

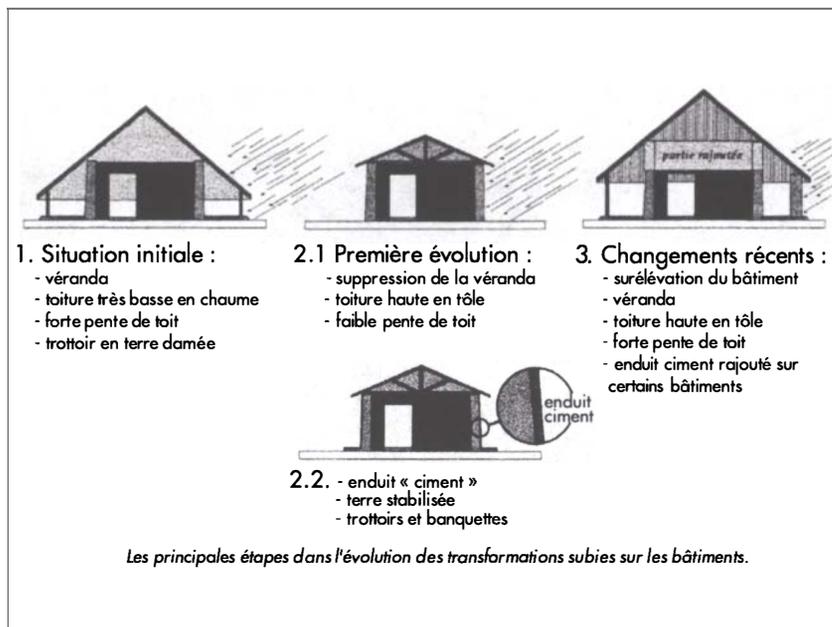
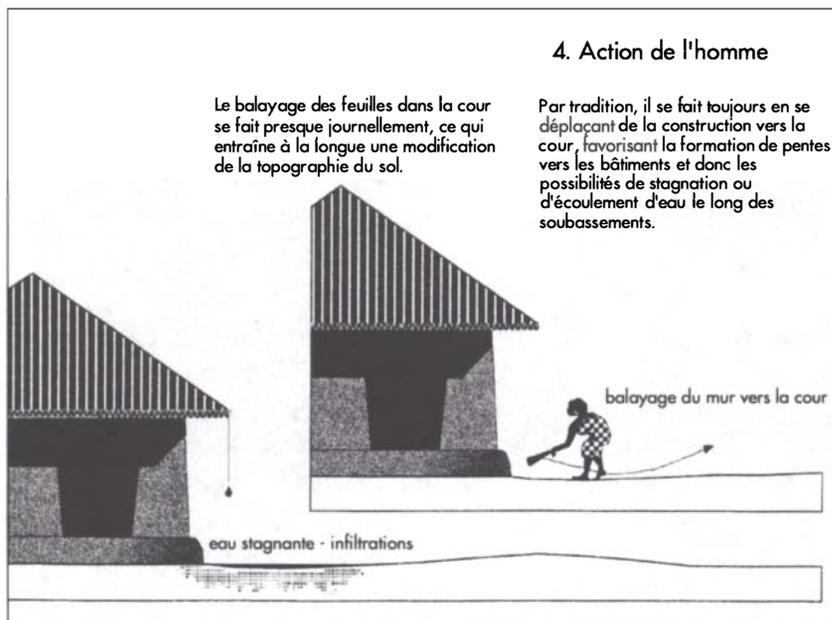
Figures 9 et 10

Extraits de « Palais royaux d'Abomey :

1. Circonstances et processus de dégradation ». S. Moriset, Craterre-EAG.

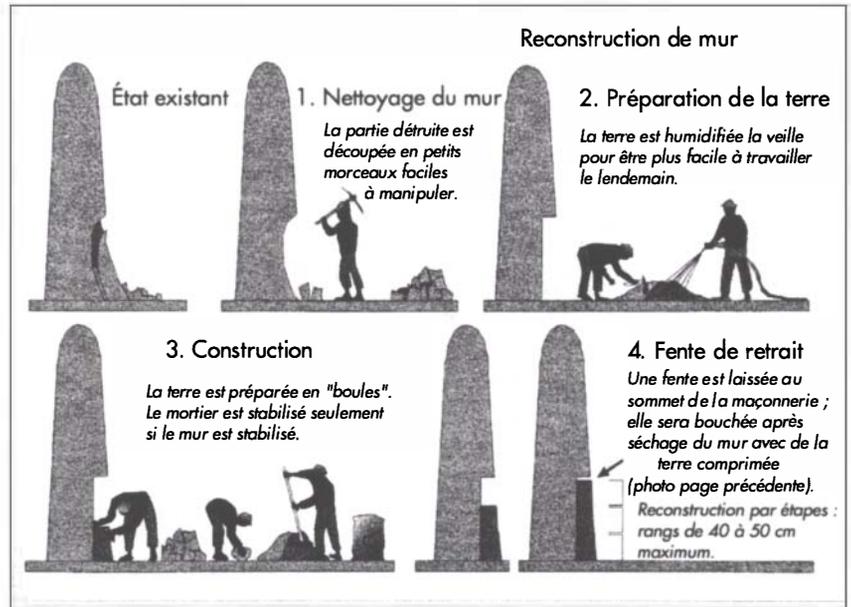
Figure 11

Extraits de « Palais royaux d'Abomey :
2. Guide d'entretien ». S. Moriset,
Craterre-EAG.
