# L'AQUEDUC D'ANTIPOLIS DIT DE LA BOUILLIDE (ALPES-MARITIMES)

Paul GARCZYNSKI et Jean FOUCRAS avec la collaboration de Michel DUBAR

**Résumé.** Antipolis aurait eu trois aqueducs dont deux sont encore attestés par des vestiges. Celui qui fait l'objet de cette étude est caractérisé par une branche principale dite de la Bouillide qui lui a donné son appellation actuelle, et une branche secondaire dite de la Valmasque. Les recherches récentes sur le parcours supérieur ont permis de reconnaître un passage en tunnel, un pont à une arche, effondré, un pont à deux arches et un pont à cinq arches dont il ne reste en élévation que les culées et une pile. À mi-parcours se trouvait un bassin de décantation ou de régulation.

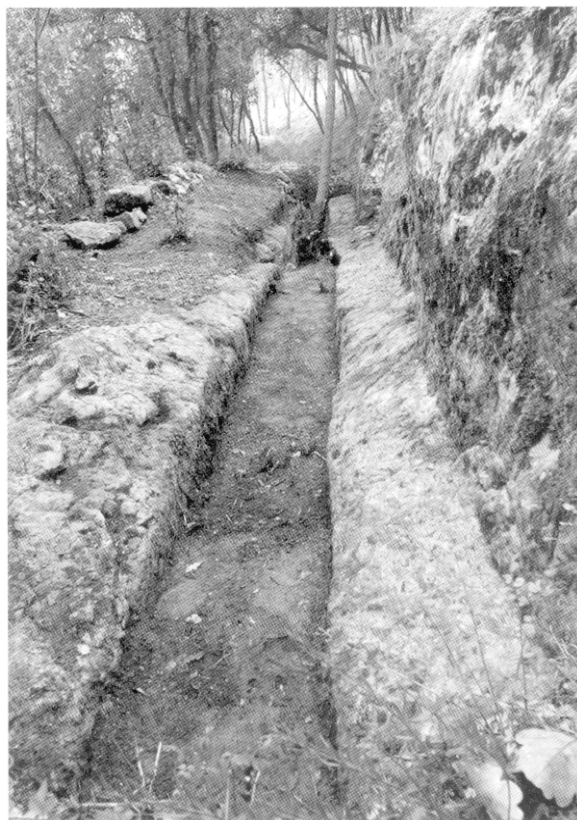
Fig. 4 – Aqueduc d'Antipolis, vallon de la Bouillide : canal taillé dans la roche (cliché P. Garczynski, CNRS).

Ce tronçon correspond à la partie de l'aqueduc réutilisée comme béal entre le barrage et le moulin ; il forme encore une parcelle sur le cadastre (fig. 4). Le canal romain, dont la voûte a disparu, est bien visible : il se présente comme un fossé sur un replat qui peut atteindre 2 m de large. En plusieurs endroits, le banc rocheux a été taillé par les constructeurs romains au profil du canal. La partie supérieure du substrat qui correspond au sommet du piédroit a été aplanie, formant un lit d'attente pour la voûte. Là où la roche manque, des assises de moellons maçonnés complètent le piédroit et permettent d'atteindre ce niveau.

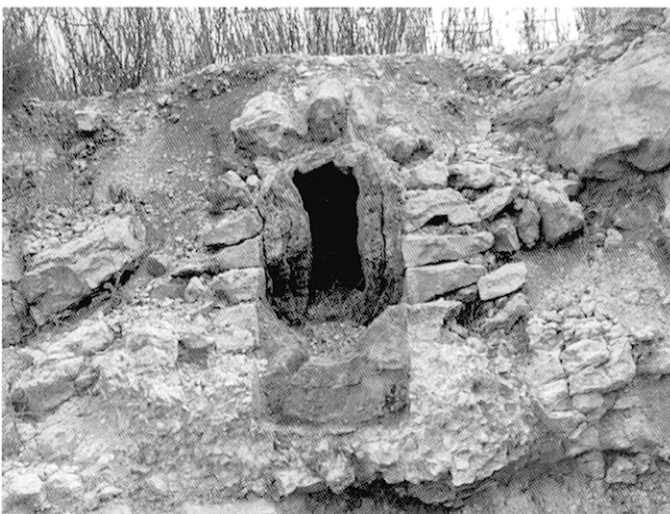
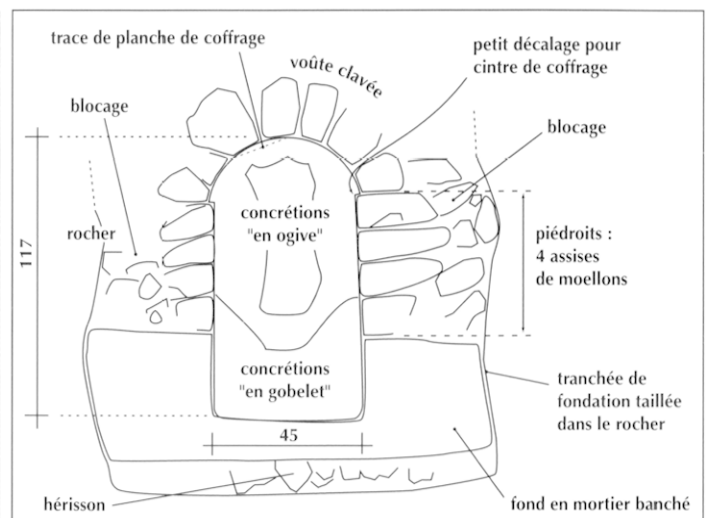
**Fig. 6** – Aqueduc d'Antipolis, vallon de la Bouillide, chantier Euréka : coupe du canal maintenant sous l'immeuble Solaris (cliché et DAO P. Garczynski et J. Fourcras, CNRS).

À Biot, les travaux d'excavation d'un terrain pour la construction d'un immeuble ont entraîné la destruction du canal sur une quinzaine de mètres (fig. 5). En contrepartie, cela nous a permis l'étude d'une coupe particulièrement intéressante du canal qui était intact et se présentait dans son état en fin d'utilisation (fig. 6).

Le bâti présente quelques particularités : le fond du canal est un bloc de mortier en U coulé directement dans la tranchée de fondation taillée dans la roche, avec un coffrage pour le conduit. Le liant est fait de chaux et les agrégats sont constitués de calcaire concassé, de dimensions irrégulières (1,5 à 8 cm) avec une absence quasi totale de tuileaux. Les sommets

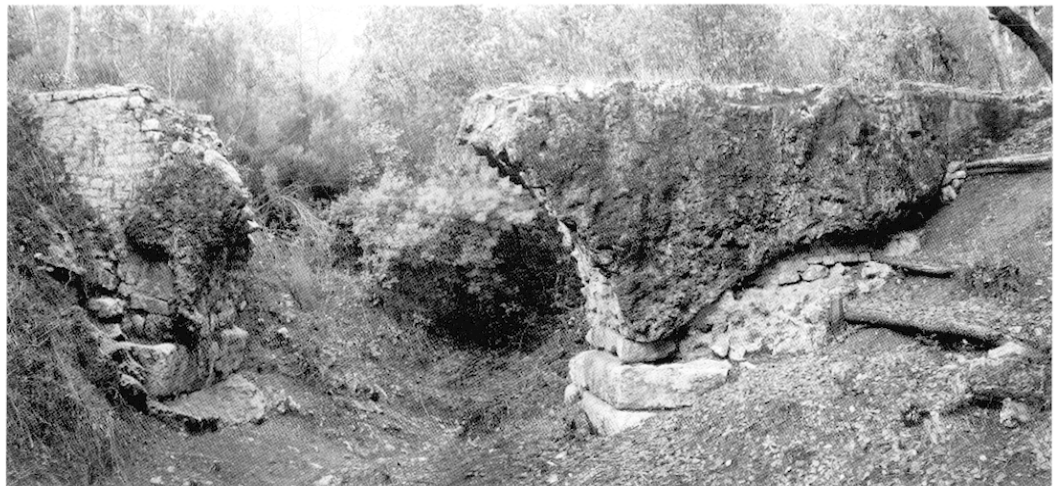
**Fig. 9** – Aqueduc d'Antipolis, vue générale du pont à une arche en élévation. On remarque la limite inférieure des concrétions externes qui donnent le profil du talus à l'époque romaine (cliché P. Garczynski, CNRS).

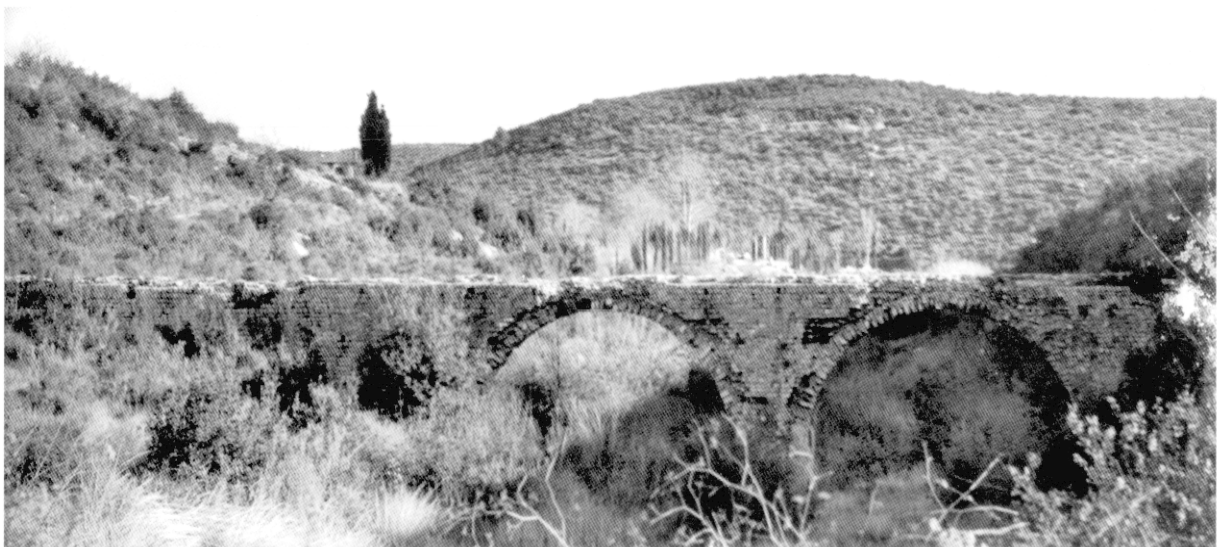
**Fig. 13** – Aqueduc d'Antipolis, le pont de la Valmasque, vue générale (cliché M. Greenwood, vers 1950).

Le pont franchit la Valmasque en deux arches égales. Bien que très dégradé, il est encore debout, conservé et complet, à l'exception du canal lui-même arasé au niveau du tablier. Comme pour le pont à une arche, la végétation est très importante, par comparaison avec des périodes antérieures, comme on peut le constater sur des photos anciennes (fig. 13). Le pont est dans une situation foncière complexe, à la fois sur cinq parcelles appartenant à quatre propriétaires différents, et sur deux communes ; il n'a pas encore pu faire l'objet de chantier et de relevé. Afin qu'il puisse être consolidé et protégé, son classement s'avère urgent.

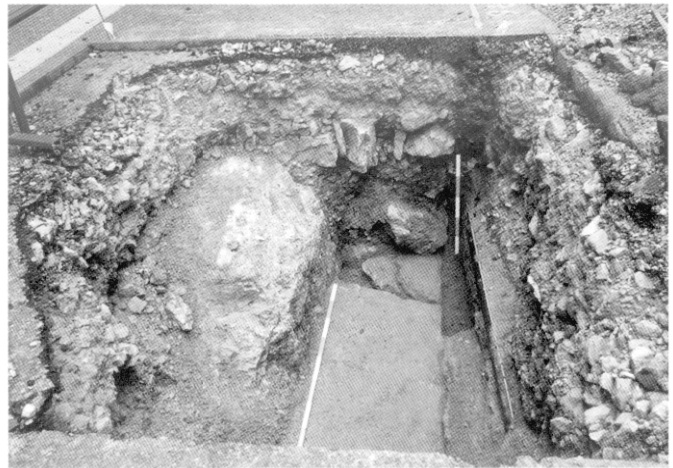
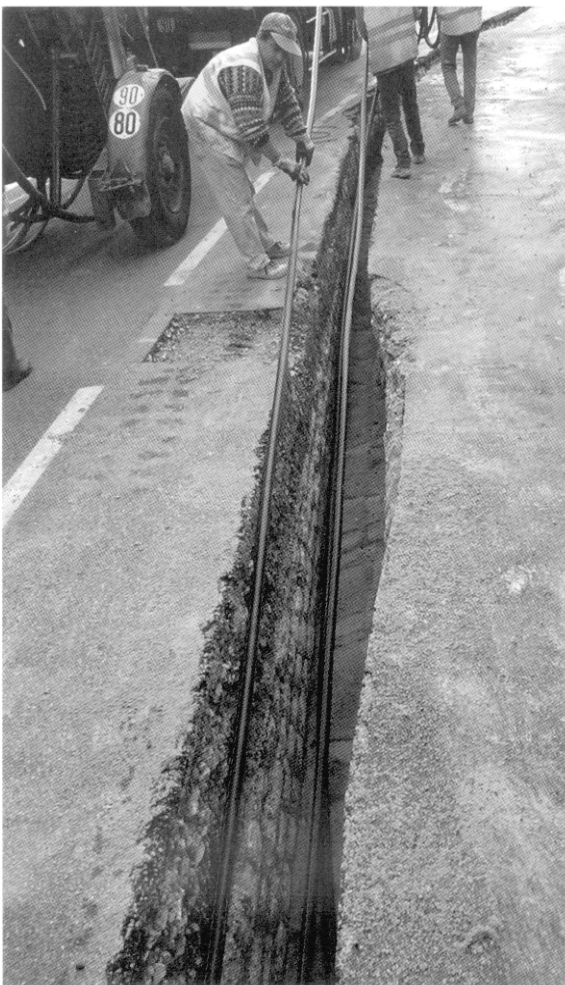
**Fig. 16** – Aqueduc d'Antipolis, deuxième sondage au chemin des Trois-Moulins (cliché et plan DAO P. Garczynski et J. Foucras, CNRS).

Le second sondage a été implanté exactement à la sortie du pont de la Valmasque, au droit de la jonction supposée des deux branches, afin de mettre au jour le raccordement des deux canaux. Malheureusement, là encore, la tranchée ancienne a définitivement détruit le piédroit gauche qui aurait pu montrer ce raccordement, ne laissant que le piédroit opposé et quelques centimètres de conduit ; le sommet du piédroit est analogue à celui du premier sondage, lissé et incliné vers l'intérieur (fig. 16). Ce détail ayant été déjà observé dans le premier sondage conforte l'idée de l'antériorité de la branche de la Valmasque par rapport à la branche de la Bouillide, ou du moins de leur contemporanéité. Cependant, un indice infime – un fragment de mortier en coupe avec une couche d'enduit verticale, au-dessus du niveau de la voûte et en prolongement du piédroit – indique l'absence de voûte à cet endroit, et la possibilité d'une installation particulière liée à la rencontre des deux canaux : chambre ou regard ?

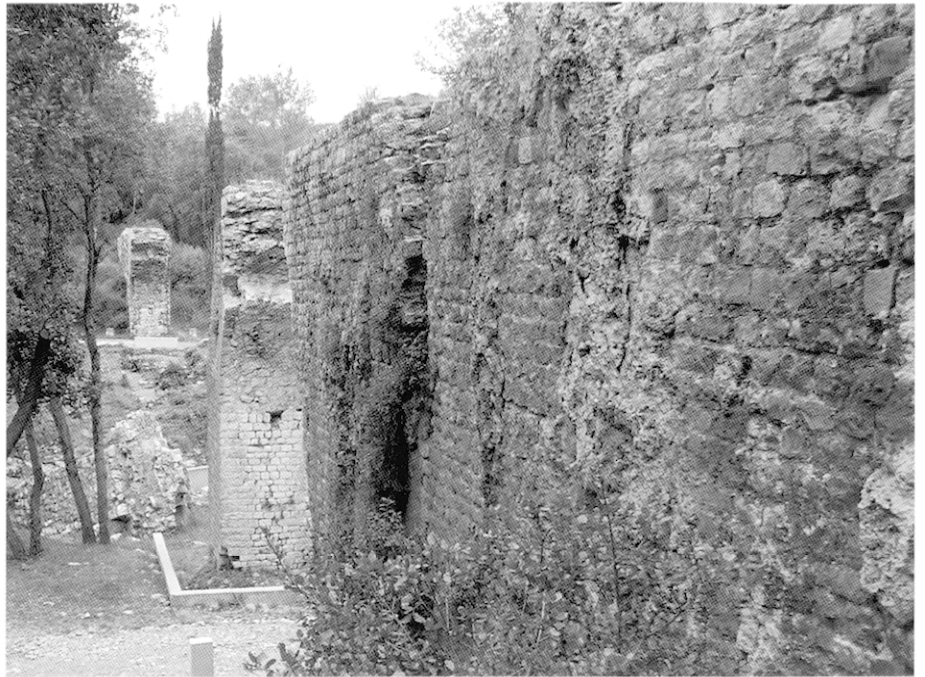
**Fig. 17** – Aqueduc d'Antipolis, vue d'ensemble vers l'ouest du pont du Goa, de l'aval vers l'amont (cliché P. Garczynski, CNRS).

Ce pont qui enjambe le Goa est malheureusement très dégradé. Il ne reste en situation que la culée amont, la base de la pile I, la pile IV et la culée aval (fig. 17). Cela a d'ailleurs permis de nombreuses spéculations, en particulier sur le nombre des arches qui a été estimé de trois à sept suivant les auteurs, le nombre le plus courant étant de quatre. Nous pouvons cependant conclure d'après nos observations qu'il s'agit d'un pont à cinq arches, ce qui en fait l'ouvrage le plus important de l'aqueduc.

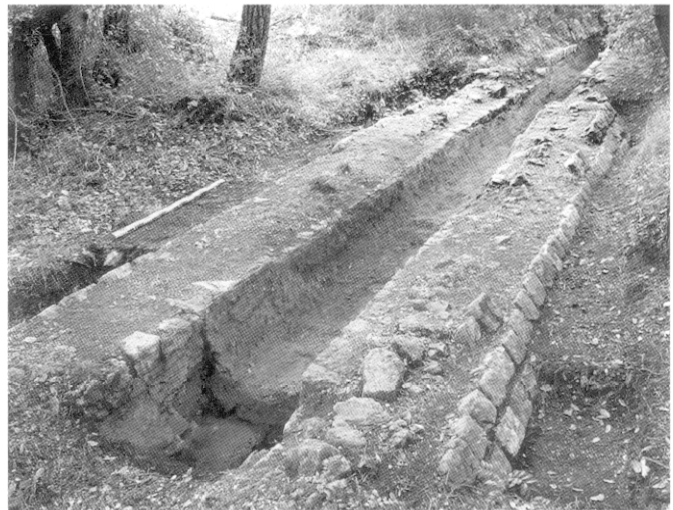
**Fig. 19** – Aqueduc d'Antipolis, le sondage amont du pont du Goa, vue vers l'ouest (cliché P. Garczynski, CNRS).

où le canal sort de terre et doit avoir des faces extérieures construites (fig. 19).

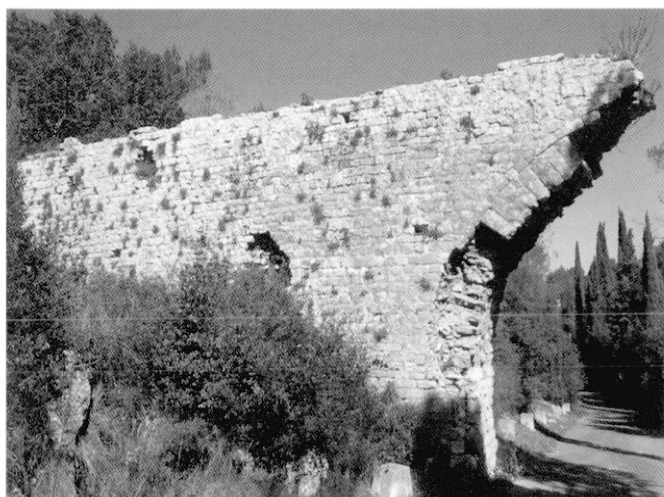
Fig. 21 – Aqueduc d'Antipolis, la culée amont du pont du Goa (cliché P. Garczynski, CNRS).

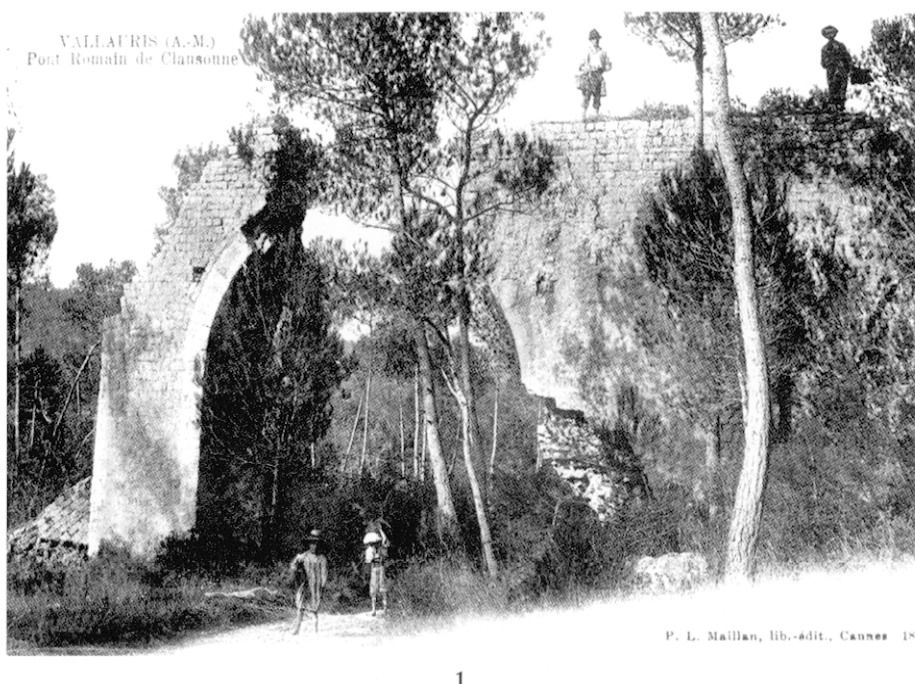
**Fig. 22** – Aqueduc d'Antipolis, la pile IV et la culée aval du pont du Goa : la photo n° 1 est une carte postale datée de 1910 sur laquelle on distingue la retombée de l'arc sur le piédroit, côté aval, qui est conservé ; ce n'est pas le cas sur la photo n° 2, une grande partie de maçonnerie s'est effondrée depuis (n° 2, cliché P. Garczynski, CNRS).

première. Une carte postale ancienne, datée de 1910 grâce à son timbre, prouve que cette destruction est récente : on distingue sur la photo une partie de la retombée de l'arche sur ce piédroit. Cette destruction moderne permet d'observer le blocage intérieur de la maçonnerie, en particulier des lignes de séparation des banchées ayant servi à la mise en place de ce blocage, par couches successives de 40 à 70 cm.

La construction est fendue du haut en bas par une large fissure ; la partie côté piédroit, qui se trouve ainsi séparée du reste, accuse une légère inclinaison vers le sud. Nous reviendrons sur ces inclinaisons opposées (pile IV et culée) à propos des causes possibles de la destruction de l'ouvrage. Les deux faces sont couvertes d'importants dépôts de concrétion, témoins de défauts d'étanchéité du canal.

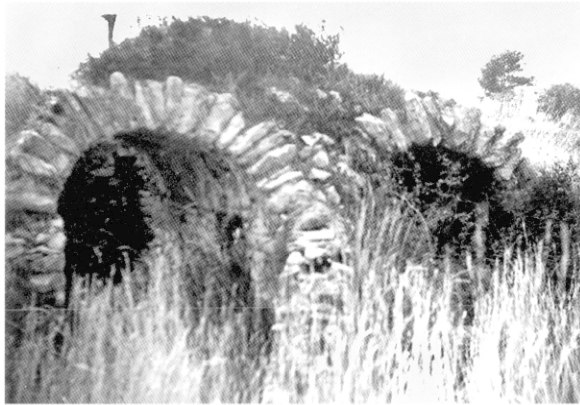
**Fig. 26** – *Aqueduc d'Antipolis, les Croûtons : bassin supposé de décantation aujourd'hui détruit, cliché ancien et élévation restituée d'après deux dessins sommaires (cliché J. Marguier ; DAO P. Garczynski, CNRS).*

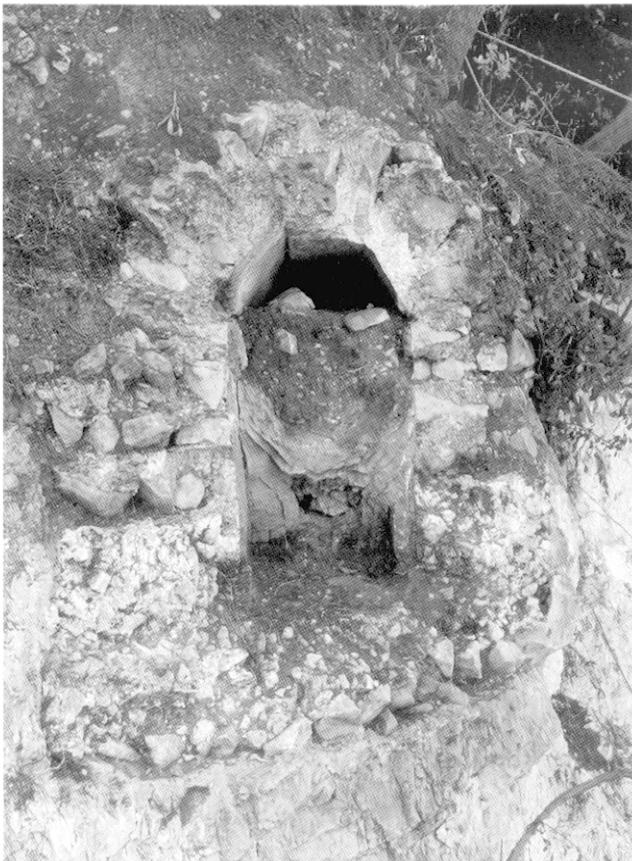
Fig. 27 – Aqueduc d'Antipolis, coupe du canal du chemin du Puy, résidence les Comores (cliché P. Garczynski, CNRS).

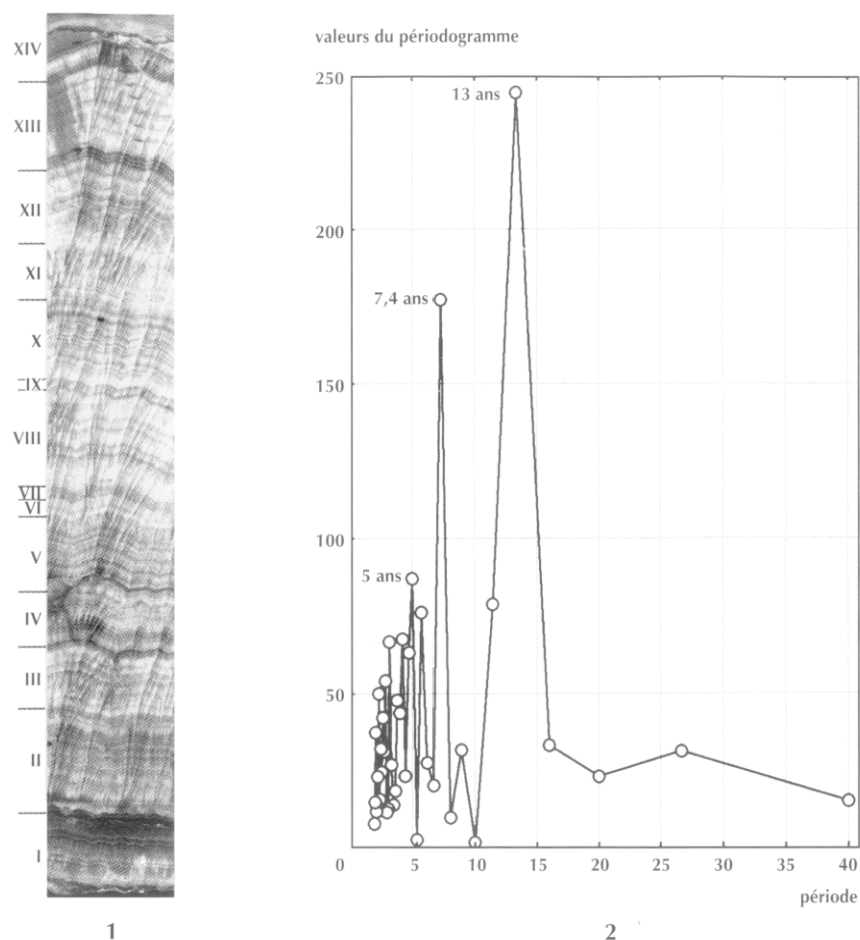
**Fig. 29** – *Aqueduc d’Antipolis* : 1, section de laminite étudiée (14 faisceaux, 81 doublets de lamines ; h. : 26 cm) ; 2, analyse spectrale (cliché et DAO M. Dubar, CNRS).
