L'aqueduc d'Antipolis dit de la Bouillide (Alpes-Maritimes)

Paul Garczynski, Jean Foucras, Michel Dubar

L'AQUEDUC D'ANTIPOLIS DIT DE LA BOUILLIDE (ALPES-MARITIMES)

Paul GARCZYNSKI et Jean FOUCRAS avec la collaboration de Michel DUBAR

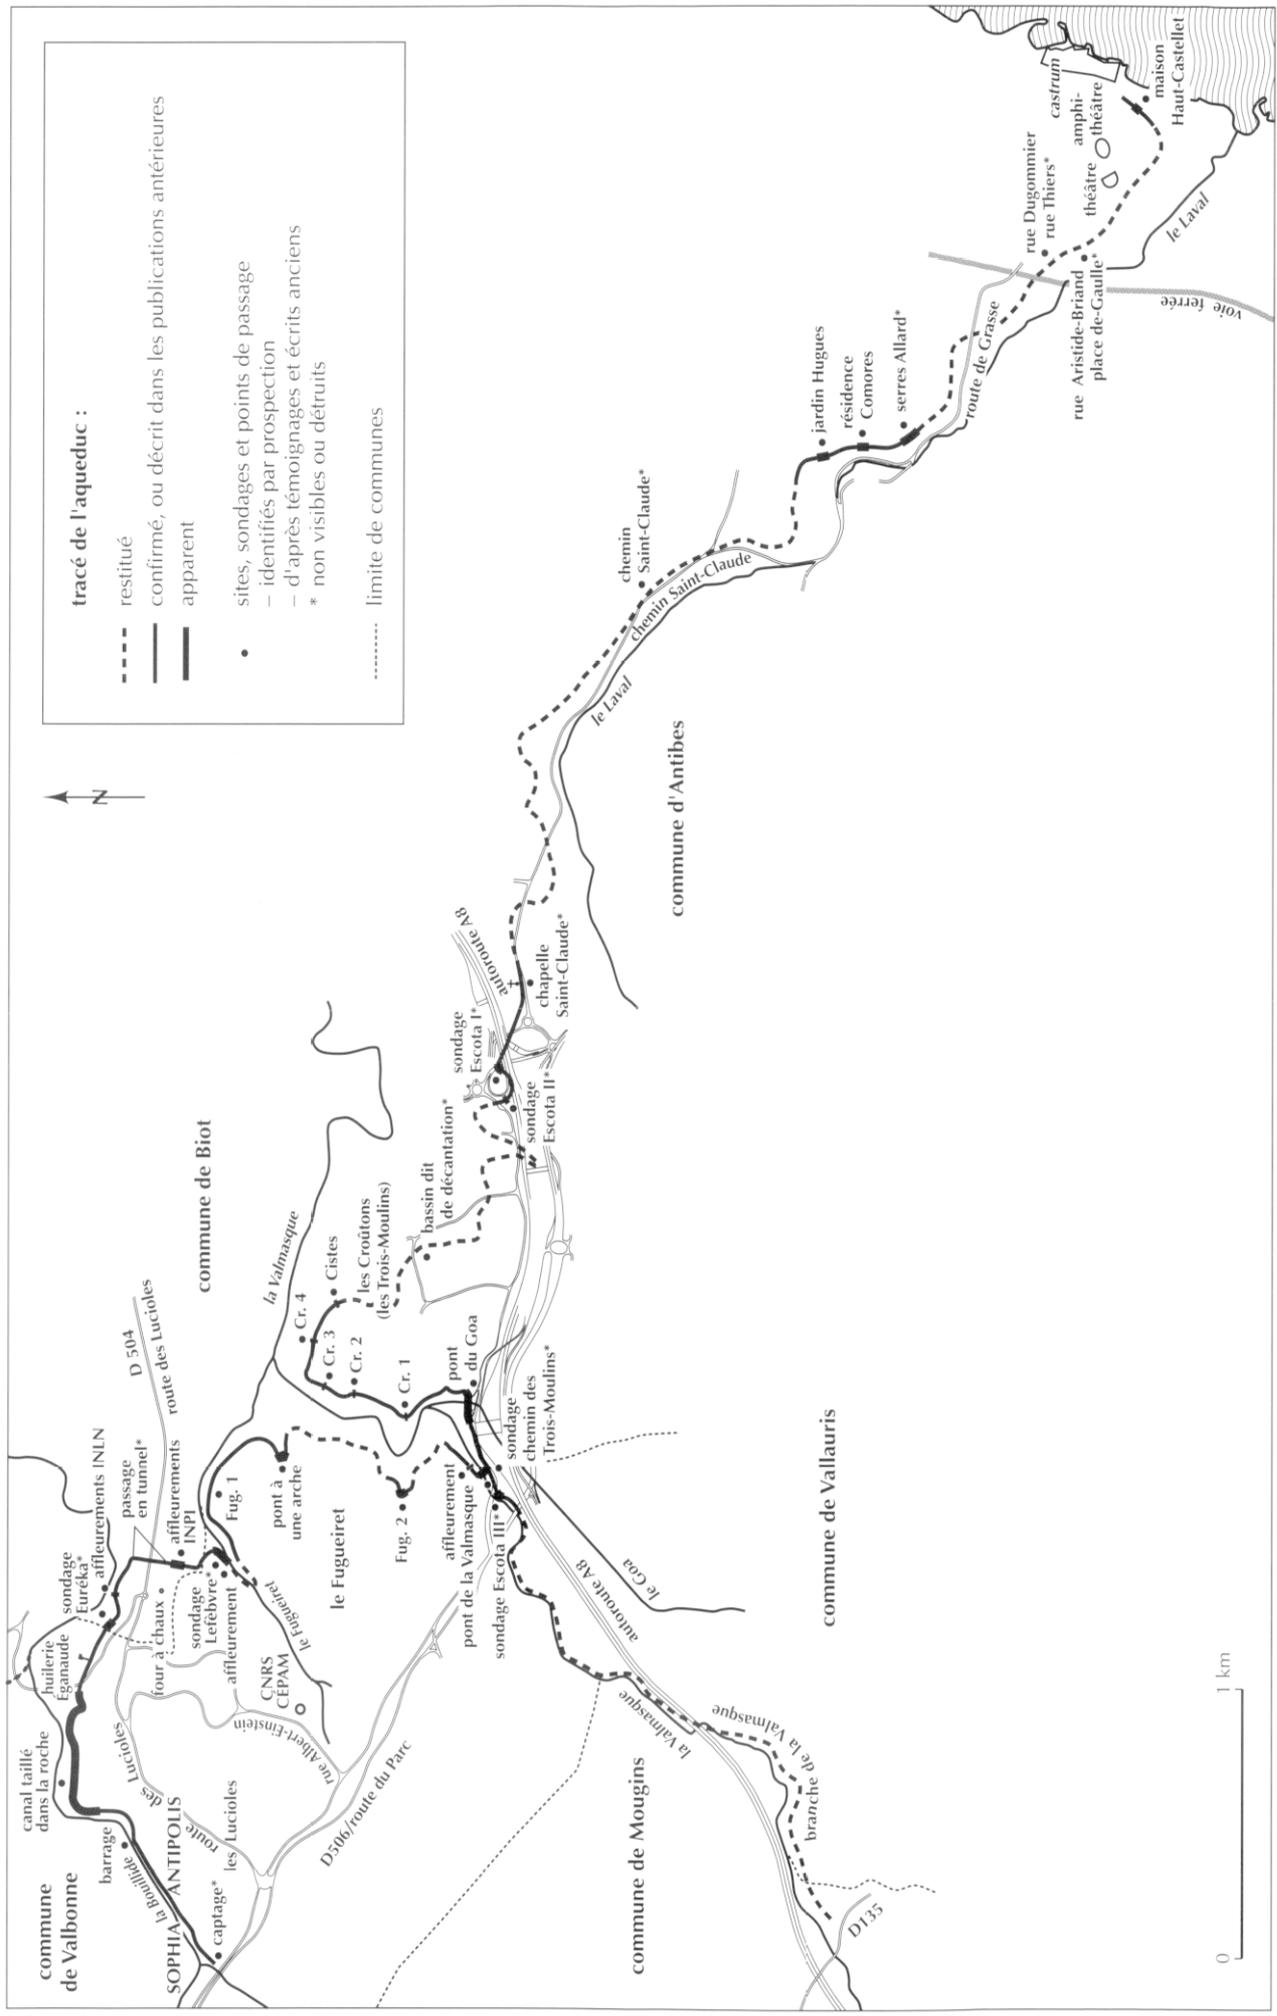
Fig. 3 – Plan général du tracé de l'aqueduc d'Antipolis (DAO P. Garczynski et J. Foucras, CNRS).

En considérant la branche de la Bouillide et la branche commune, seules suffisamment connues, on peut compter de la source à *Antipolis* (16 km environ) au moins quatre unités géographiques principales : (1) vallon de la Bouillide, (2) colline du Fugueiret, (3) colline des Croûtons, ()..., (4) vallon du Laval, ()... ; les points de suspension indiquent deux unités possibles mais indéterminables, où le tracé de l'aqueduc reste hypothétique, du fait de la transformation profonde du terrain (entre Croûtons et Laval) ou de la densité immobilière (agglomération d'Antibes). Les contraintes à prendre en compte pour établir le tracé, autrement dit les obstacles à franchir, se situent en fait aux passages d'une unité géographique à l'autre : (1-2) de la Bouillide au Fugueiret : ligne de crête et vallon du Fugueiret ; (2-3) du Fugueiret aux Croûtons : vallon de la Valmasque et de son affluent le Goa ; des Croûtons au Laval : inconnu ; du Laval à l'arrivée : inconnu.

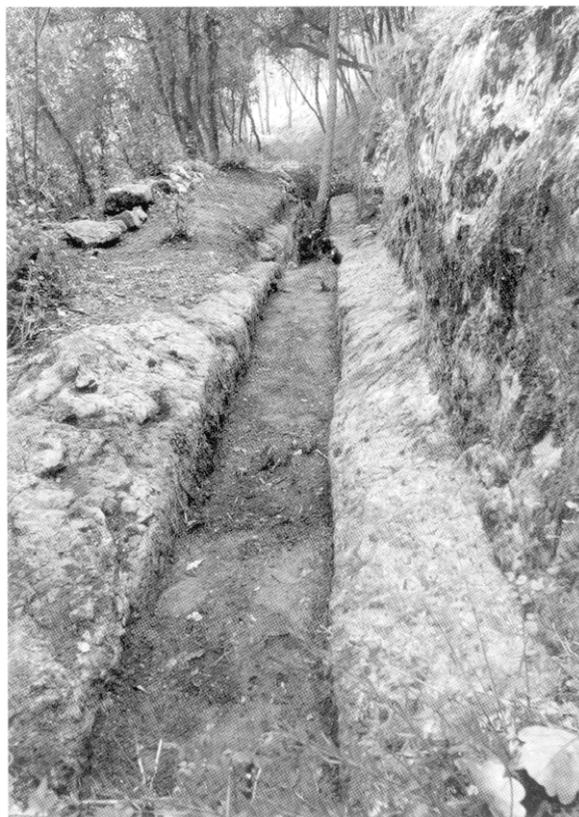
Fig. 4 – Aqueduc d'Antipolis, vallon de la Bouillide : canal taillé dans la roche (cliché P. Garczynski, CNRS).

Ce tronçon correspond à la partie de l'aqueduc réutilisée comme béal entre le barrage et le moulin ; il forme encore une parcelle sur le cadastre (fig. 4). Le canal romain, dont la voûte a disparu, est bien visible : il se présente comme un fossé sur un replat qui peut atteindre 2 m de large. En plusieurs endroits, le banc rocheux a été taillé par les constructeurs romains au profil du canal. La partie supérieure du substrat qui correspond au sommet du piédroit a été aplanie, formant un lit d'attente pour la voûte. Là où la roche manque, des assises de moellons maçonnés complètent le piédroit et permettent d'atteindre ce niveau.

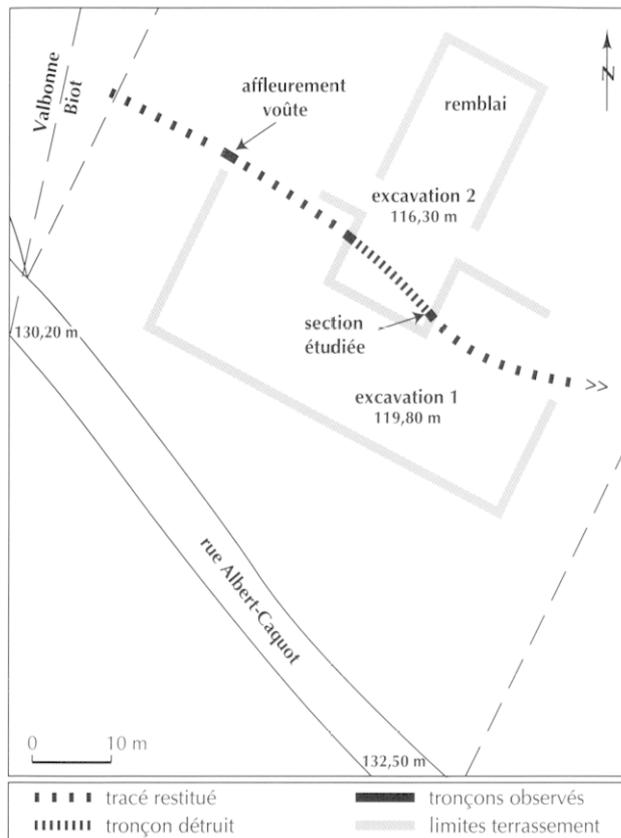
Fig. 5 – Aqueduc d'Antipolis, vallon de la Bouillide : plan du chantier Euréka (DAO P. Garczynski, CNRS).

À Biot, les travaux d'excavation d'un terrain pour la construction d'un immeuble ont entraîné la destruction du canal sur une quinzaine de mètres (fig. 5). En contrepartie, cela nous a permis l'étude d'une coupe particulièrement intéressante du canal qui était intact et se présentait dans son état en fin d'utilisation (fig. 6).

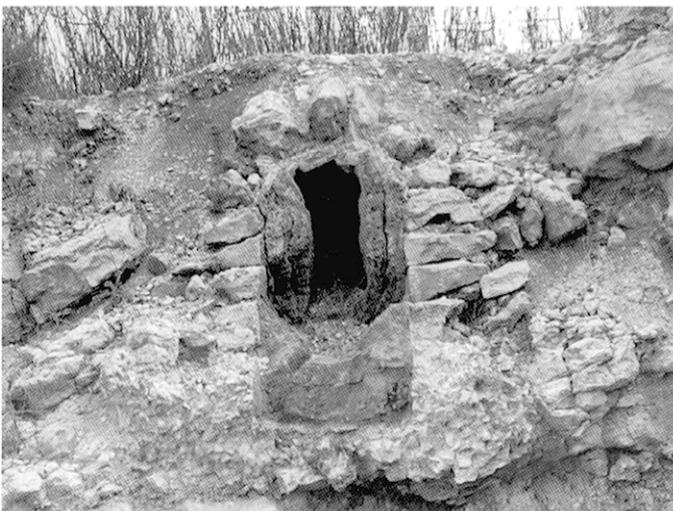
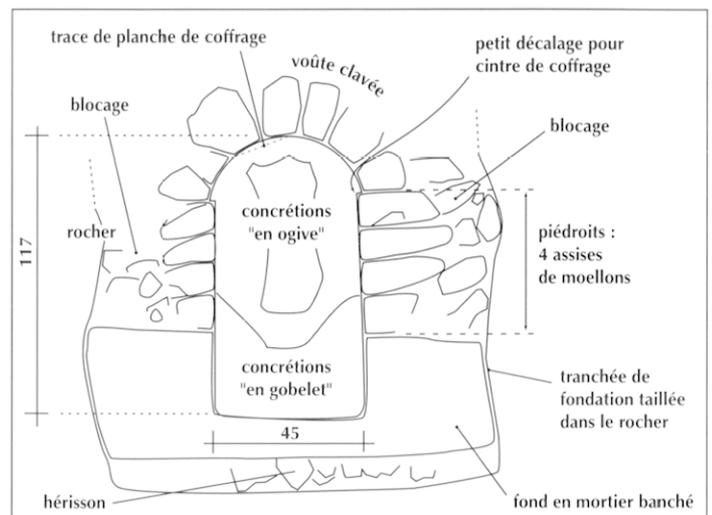
Fig. 6 – Aqueduc d'Antipolis, vallon de la Bouillide, chantier Euréka : coupe du canal maintenant sous l'immeuble Solaris (cliché et DAO P. Garczynski et J. Fourcas, CNRS).

Le bâti présente quelques particularités : le fond du canal est un bloc de mortier en U coulé directement dans la tranchée de fondation taillée dans la roche, avec un coffrage pour le conduit. Le liant est fait de chaux et les agrégats sont constitués de calcaire concassé, de dimensions irrégulières (1,5 à 8 cm) avec une absence quasi totale de tuileaux. Les sommets

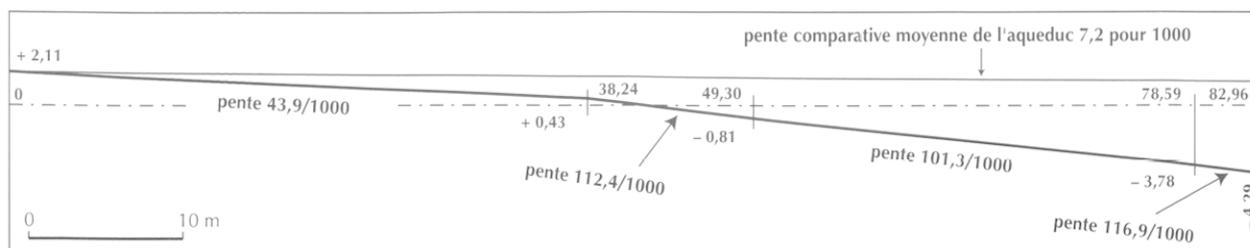
Fig. 7 – Aqueduc d'Antipolis, coupe schématique et pentes de la descente INPI (DAO P. Garczynski et J. Foucras, CNRS).

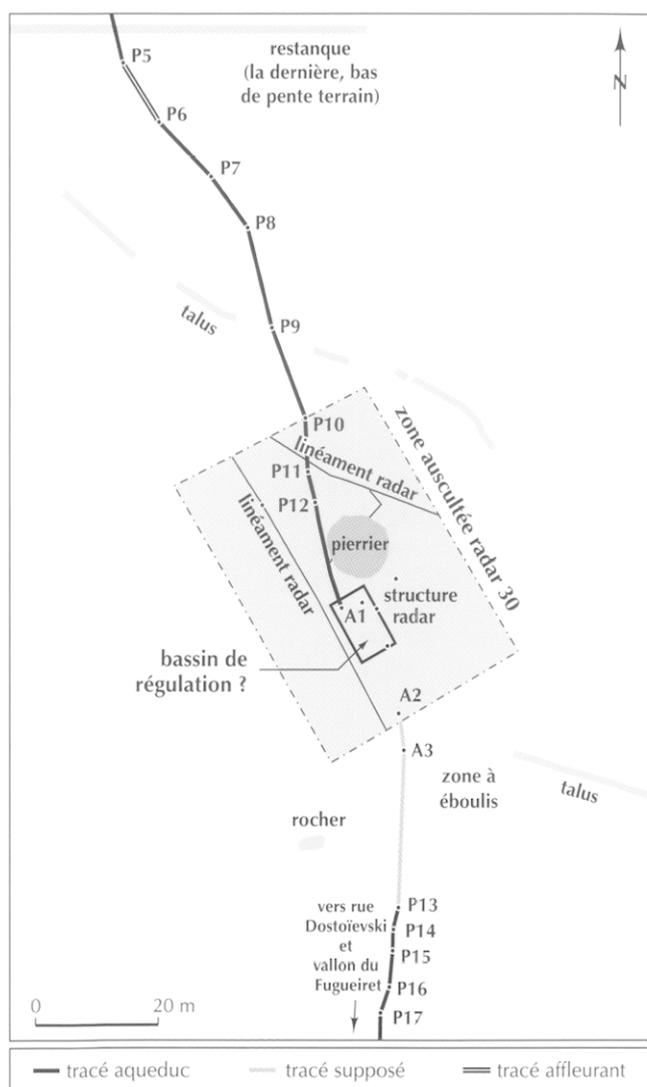
Fig. 8 – Aqueduc d'Antipolis, la descente INPI, canal et structure rectangulaire détectés par radar : bassin de régulation ? (DAO P. Garczynski, CNRS, d'après Telluris).

bassin de tranquillisation, que l’exploration au géoradar a permis de repérer.

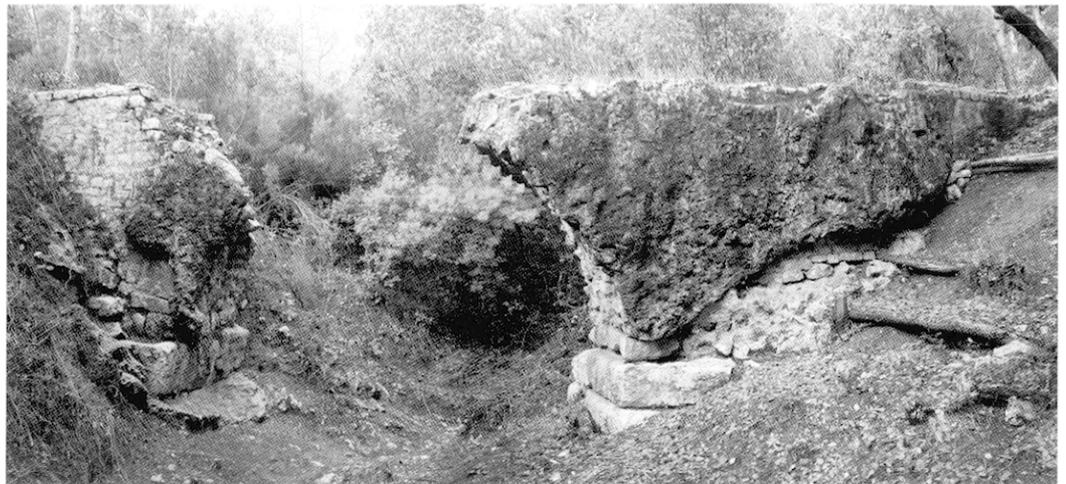
Fig. 9 – Aqueduc d'Antipolis, vue générale du pont à une arche en élévation. On remarque la limite inférieure des concrétions externes qui donnent le profil du talus à l'époque romaine (cliché P. Garczynski, CNRS).

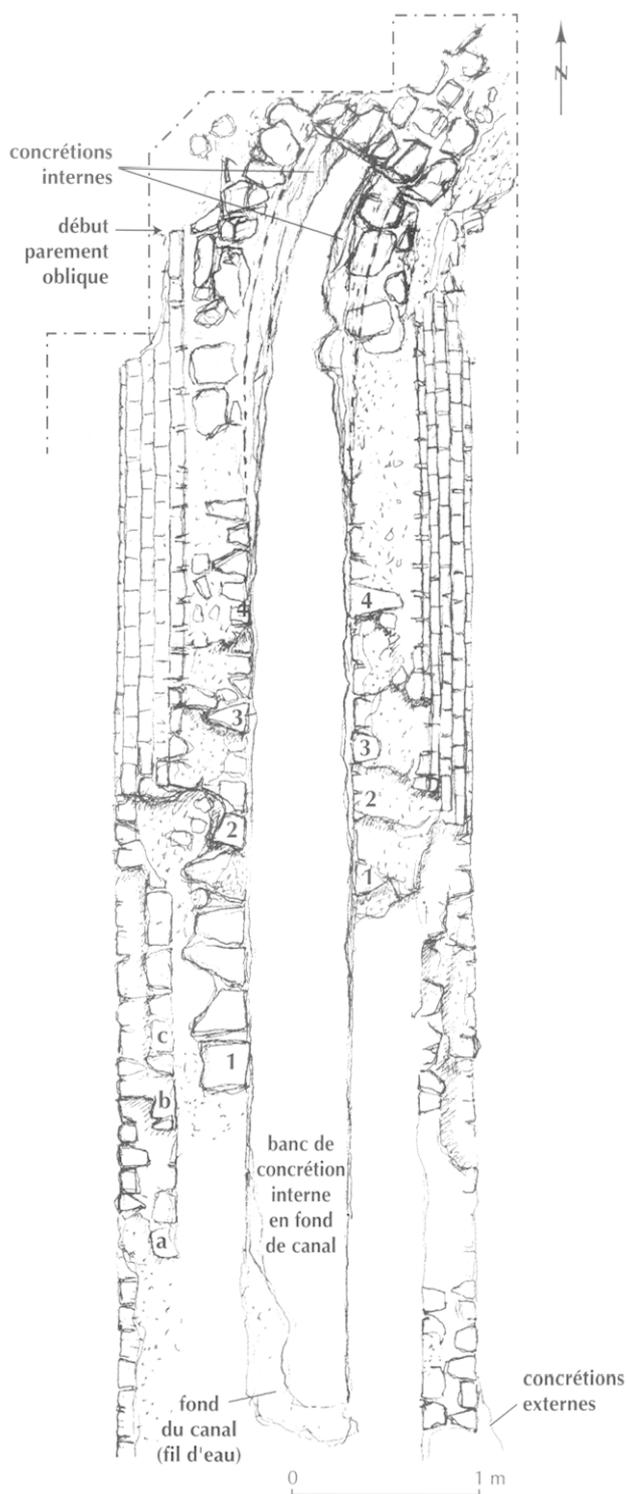
Fig. 10 – Aqueduc d'Antipolis, plan du pont à une arche : 1-4, assises des piédroits ; a-c, assises du muret de coffrage ou du contre-parement (relevé P. Garczynski et J. Foucras, CNRS).

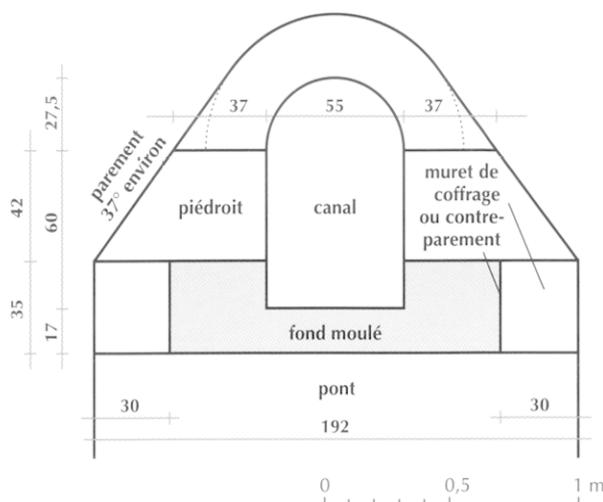
Fig. 11 – Aqueduc d'Antipolis, coupe sur le canal du pont à une arche (DAO P. Garczynski, CNRS).

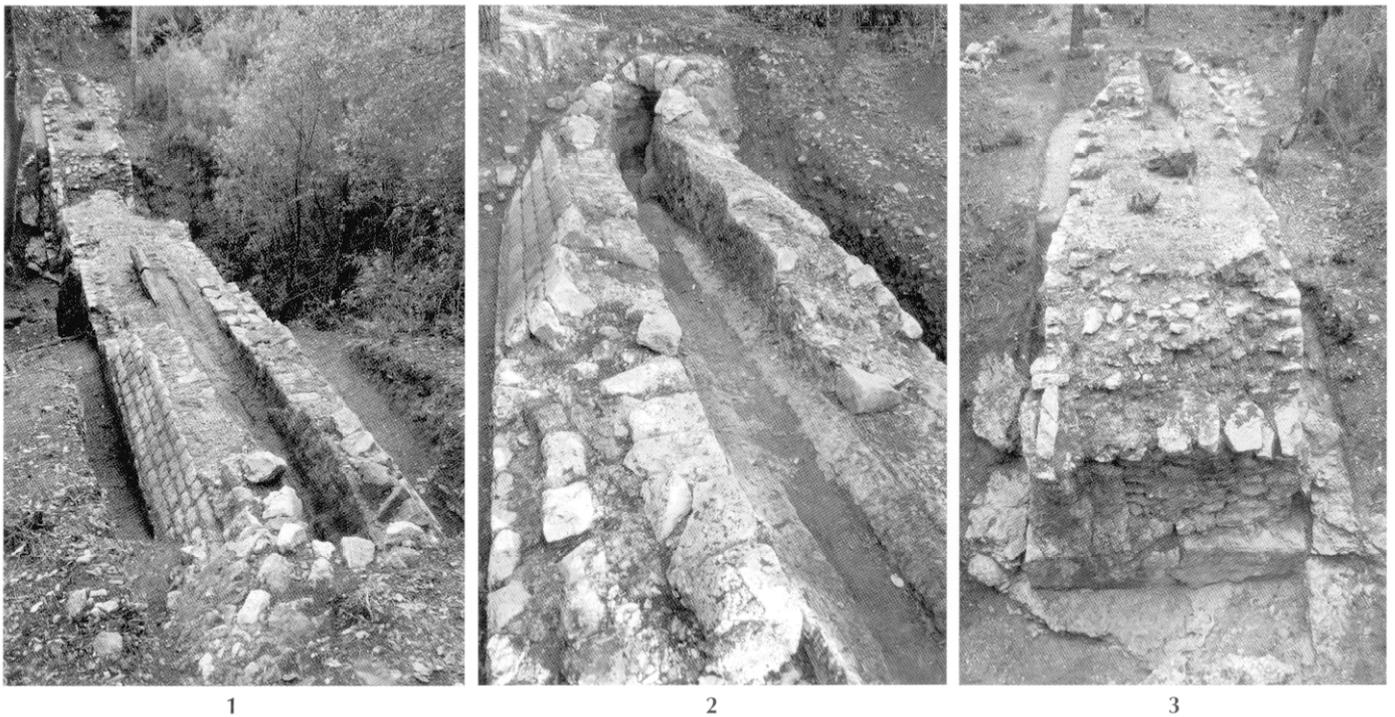
Fig. 12 – Aqueduc d'Antipolis, le pont à une arche : 1, vue générale du dessus, d'amont en aval (au premier plan, le sommet de la voûte du canal dégagé par le sondage) ; 2, les vestiges du canal sur la culée amont et le canal enterré, dégagé par le sondage (au premier plan à gauche, visible là où le piédroit est détruit, le muret ou contre-parement servant de coffrage au fond moulé) ; 3, culée aval (on remarque la tranchée de fondation taillée dans le rocher ; au sommet du pont à gauche, le muret de coffrage du fond moulé en avant de la partie conservée du piédroit) (clichés P. Garczynski, CNRS).

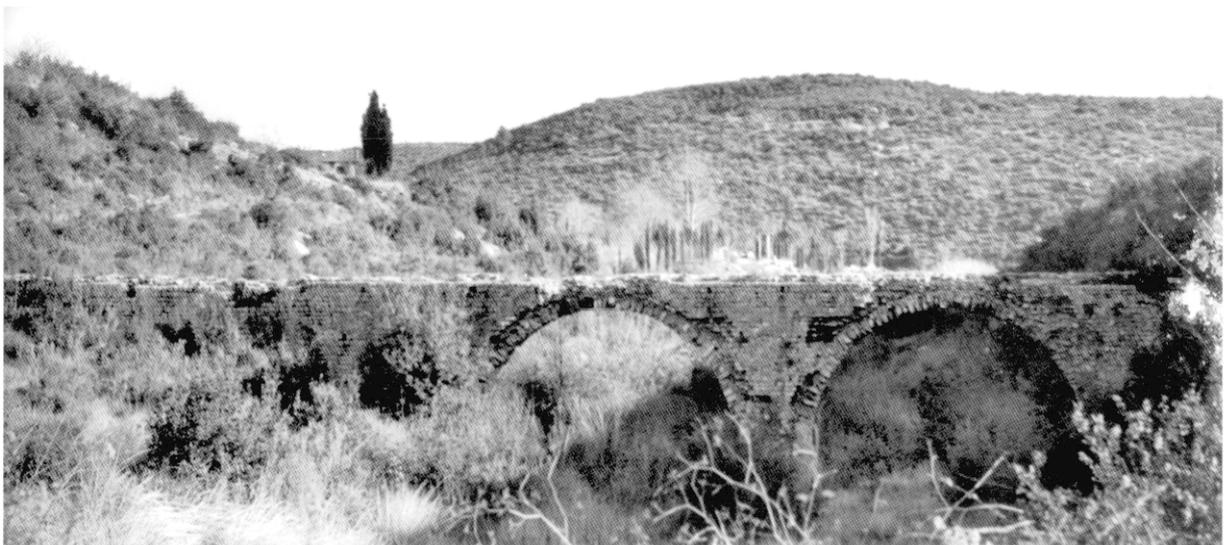
Fig. 13 – Aqueduc d'Antipolis, le pont de la Valmasque, vue générale (cliché M. Greenwood, vers 1950).

Le pont franchit la Valmasque en deux arches égales. Bien que très dégradé, il est encore debout, conservé et complet, à l'exception du canal lui-même arasé au niveau du tablier. Comme pour le pont à une arche, la végétation est très importante, par comparaison avec des périodes antérieures, comme on peut le constater sur des photos anciennes (fig. 13). Le pont est dans une situation foncière complexe, à la fois sur cinq parcelles appartenant à quatre propriétaires différents, et sur deux communes ; il n'a pas encore pu faire l'objet de chantier et de relevé. Afin qu'il puisse être consolidé et protégé, son classement s'avère urgent.

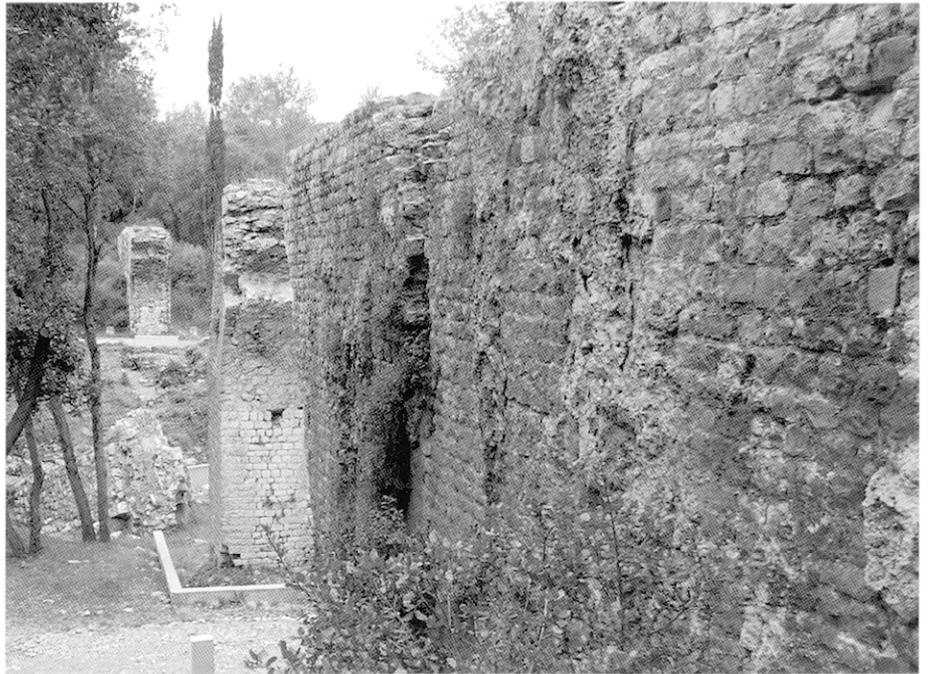
Fig. 17 – Aqueduc d'Antipolis, vue d'ensemble vers l'ouest du pont du Goa, de l'aval vers l'amont (cliché P. Garczynski, CNRS).

Ce pont qui enjambe le Goa est malheureusement très dégradé. Il ne reste en situation que la culée amont, la base de la pile I, la pile IV et la culée aval (fig. 17). Cela a d'ailleurs permis de nombreuses spéculations, en particulier sur le nombre des arches qui a été estimé de trois à sept suivant les auteurs, le nombre le plus courant étant de quatre. Nous pouvons cependant conclure d'après nos observations qu'il s'agit d'un pont à cinq arches, ce qui en fait l'ouvrage le plus important de l'aqueduc.

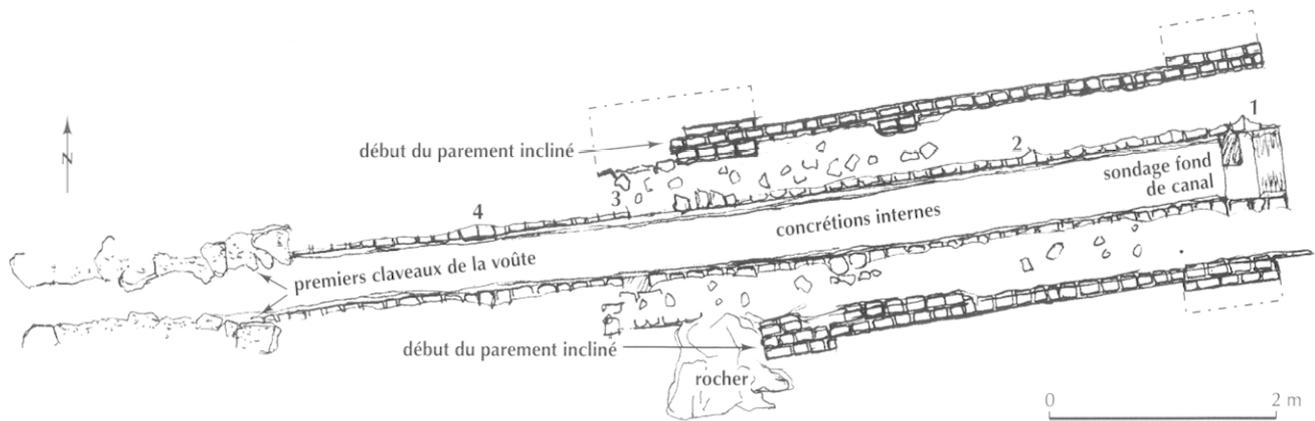
Fig. 18 – Aqueduc d'Antipolis, plan du sondage amont du pont du Goa :
1-4, assises de piédroits (relevé P. Garczynski et J. Foucras, CNRS).

Comme déjà mentionné, le canal bâti sur le tablier du pont a complètement disparu. Pour pouvoir relever le niveau NGF du fil d'eau à la mise en eau le plus près possible de l'entrée du pont, mais aussi pour observer la technique de maçonnerie du canal au moment où il passe en surface, un sondage a été pratiqué avant le raccordement avec la culée, à 16 m du début de la culée amont ; il a ensuite été étendu jusqu'à la zone recouverte par la chaussée du chemin des Trois-Moulins (fig. 18).

Au plus près de la culée, le canal dégagé est conservé jusqu'à la deuxième assise de moellons du piédroit ; à mesure que nous avons étendu le sondage vers l'ouest, le canal étant plus enfoncé, ont été dégagés les deuxième et troisième assises, puis les premiers claveaux de la voûte. La particularité apparue par ce sondage est, comme au pont à une arche, un parement extérieur du canal incliné à 37°, qui commence là

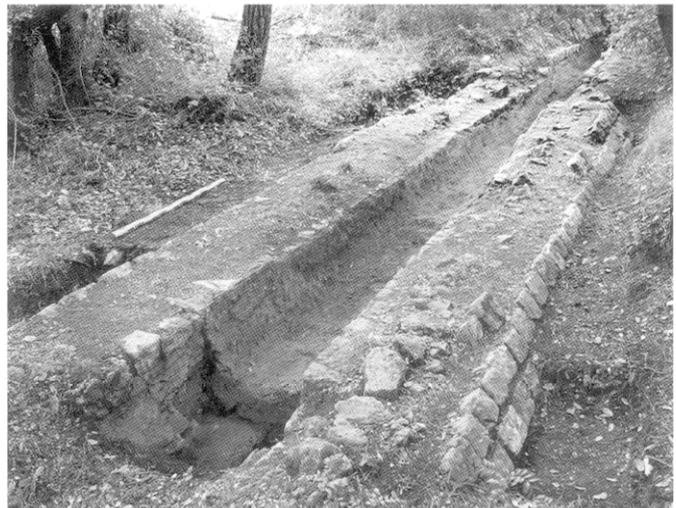
Fig. 19 – Aqueduc d'Antipolis, le sondage amont du pont du Goa, vue vers l'ouest (cliché P. Garczynski, CNRS).

où le canal sort de terre et doit avoir des faces extérieures construites (fig. 19).

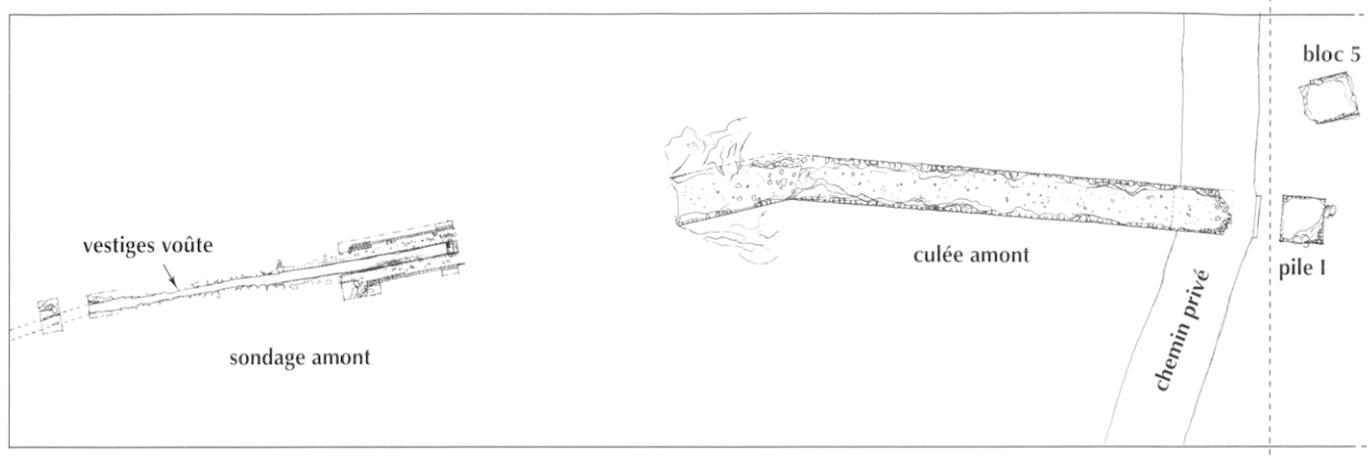
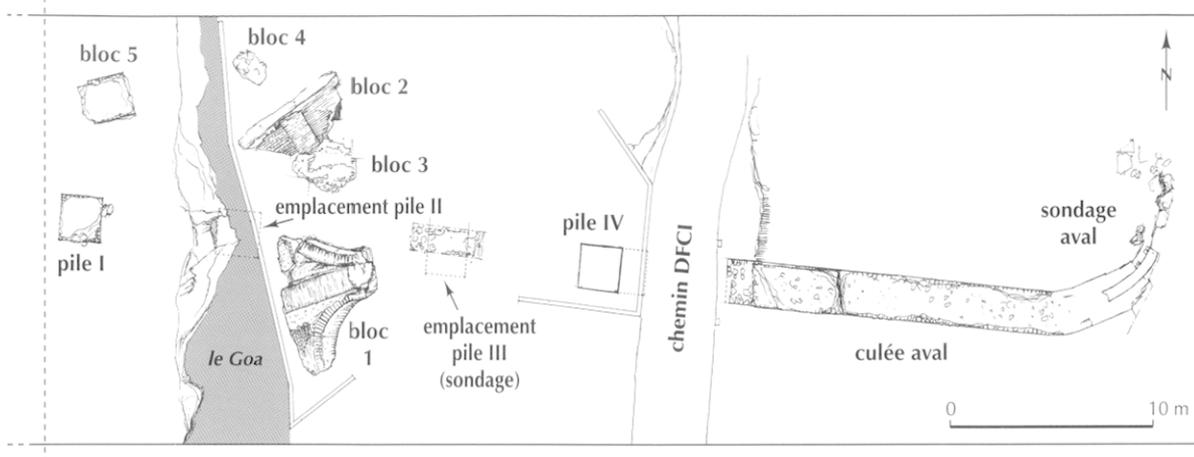
Fig. 20 – Aqueduc d'Antipolis, plan du pont du Goa (relevé P. Garczynski et J. Foucras, CNRS).

Fig. 20 suite – Aqueduc d'Antipolis, plan du pont du Goa (relevé P. Garczynski et J. Foucras, CNRS).

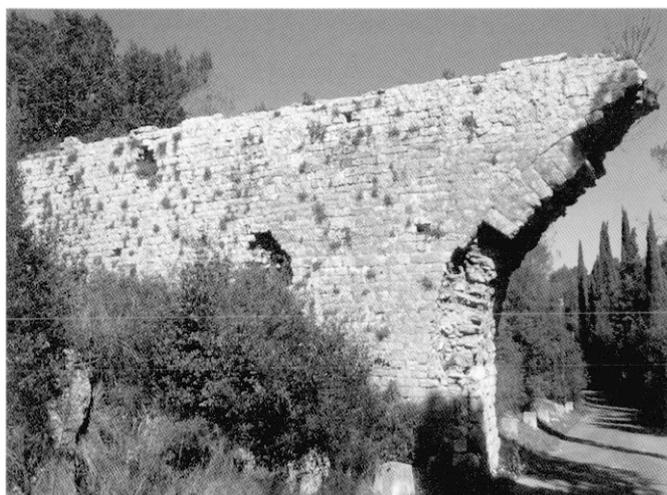
Fig. 21 – Aqueduc d'Antipolis, la culée amont du pont du Goa (cliché P. Garczynski, CNRS).

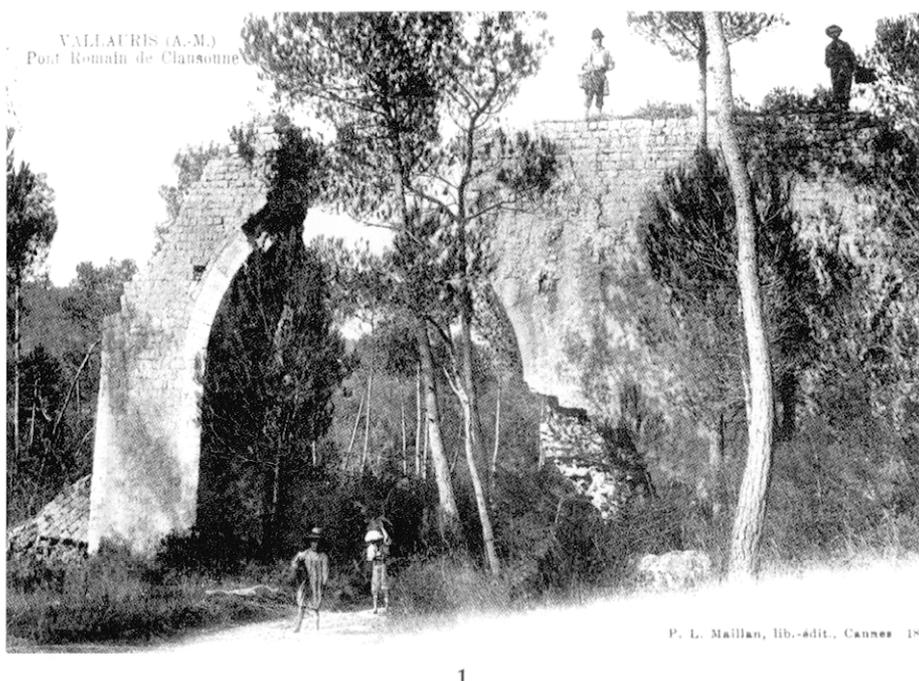
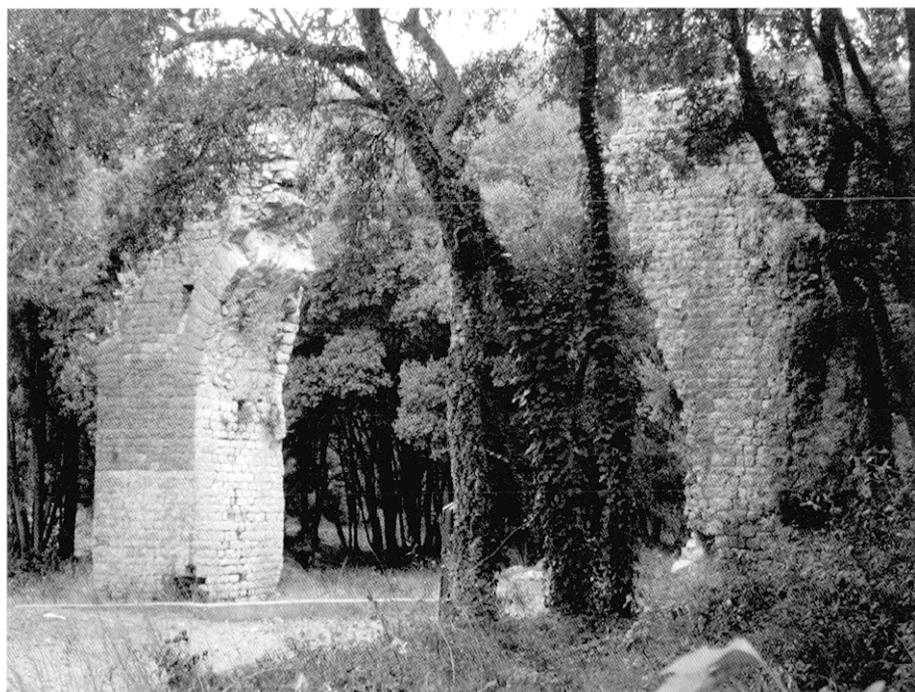
Fig. 22 – Aqueduc d'Antipolis, la pile IV et la culée aval du pont du Goa : la photo n° 1 est une carte postale datée de 1910 sur laquelle on distingue la retombée de l'arc sur le piédroit, côté aval, qui est conservé ; ce n'est pas le cas sur la photo n° 2, une grande partie de maçonnerie s'est effondrée depuis (n° 2, cliché P. Garczynski, CNRS).

première. Une carte postale ancienne, datée de 1910 grâce à son timbre, prouve que cette destruction est récente : on distingue sur la photo une partie de la retombée de l'arche sur ce piédroit. Cette destruction moderne permet d'observer le blocage intérieur de la maçonnerie, en particulier des lignes de séparation des banchées ayant servi à la mise en place de ce blocage, par couches successives de 40 à 70 cm.

La construction est fendue du haut en bas par une large fissure ; la partie côté piédroit, qui se trouve ainsi séparée du reste, accuse une légère inclinaison vers le sud. Nous reviendrons sur ces inclinaisons opposées (pile IV et culée) à propos des causes possibles de la destruction de l'ouvrage. Les deux faces sont couvertes d'importants dépôts de concrétion, témoins de défauts d'étanchéité du canal.

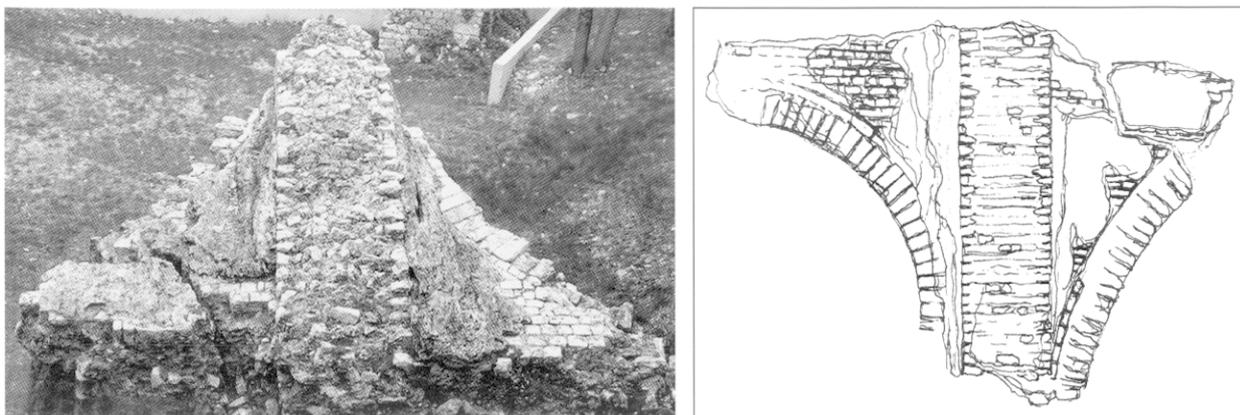
Fig. 23 – Aqueduc d'Antipolis, le bloc 1 du pont du Goa (cliché et relevé P. Garczynski et J. Foucras, CNRS).

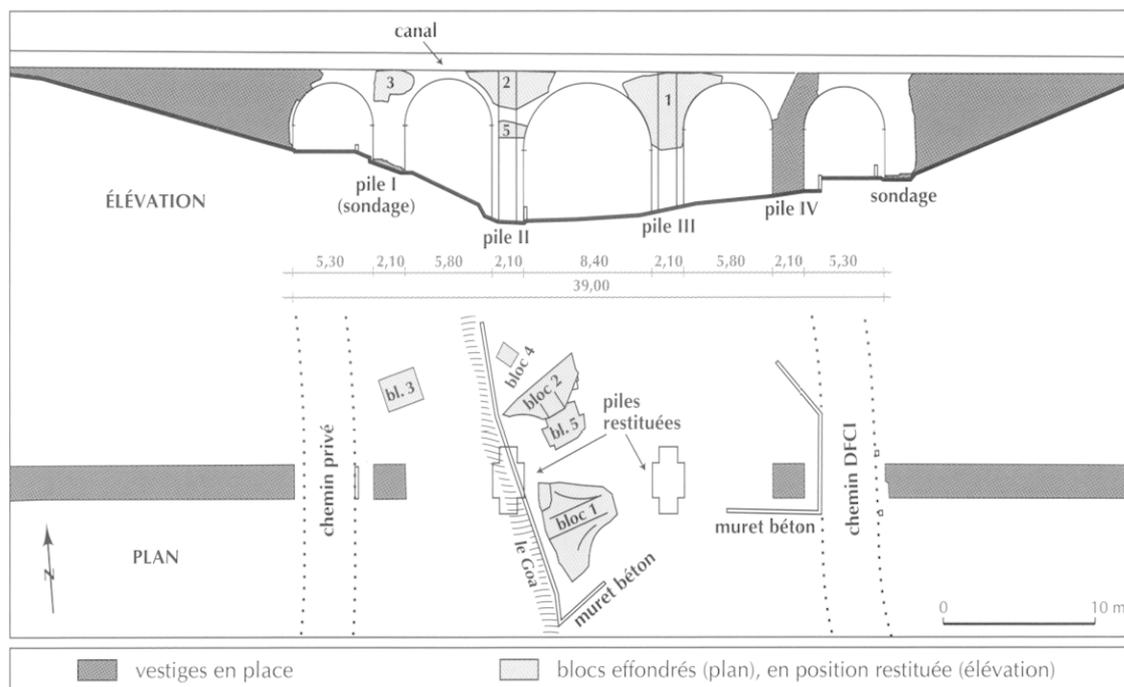
Fig. 24 – Aqueduc d'Antipolis, plan et élévation restituée du pont du Goa (DAO P. Garczynski et J. Foucras, CNRS).

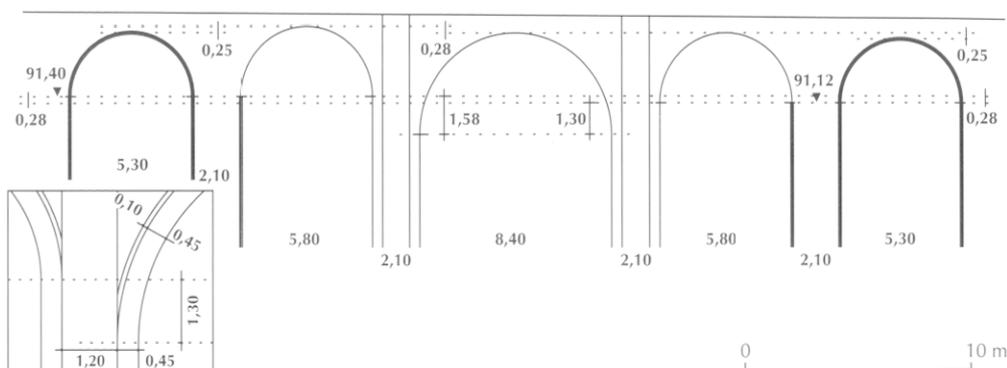
Fig. 25 – Aqueduc d'Antipolis, le pont du Goa : tracé directeur de la restitution, détail des départs de l'arc et de l'archivolte pour les piles contrefortées (DAO P. Garczynski, CNRS).

restitution dans l'espace du plan de naissance, etc.) donnèrent des premières mesures. L'exploitation du relevé topographique et informatique en donna d'autres²¹. Les deux ou trois valeurs obtenues permettent de déterminer une moyenne possible pour le rayon de chacune de ces trois arches : 2,90 m, 4,20 m et 2,90 m, soit respectivement 10, 14 et 10 pieds romains (fig. 25 et tabl. I).

Donner une largeur de 5,80 m (20 pieds) à la quatrième arche implique que son sommet dépasse celui de la cinquième de 25 cm, mais il semble bien que cette hauteur entre sommet d'arc et radier soit différente pour chaque cas ; nous avons fait le choix de l'hypothèse du pont symétrique pour les largeurs d'ouverture. On a d'ailleurs observé certains défauts ou mal-adresses de stéréotomie. Par exemple sur la face nord de la pile IV, la courbe est aplatie au départ de l'arc et ne correspond manifestement pas au diamètre ; si l'on devait restituer l'arche avec ce seul morceau, le résultat serait erroné. Rien n'empêche de penser que les arches sont légèrement déformées au sommet afin d'obtenir une hauteur de maçonnerie suffisante jusqu'au radier.

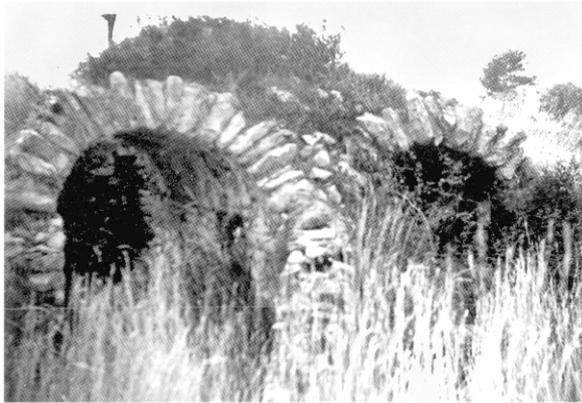
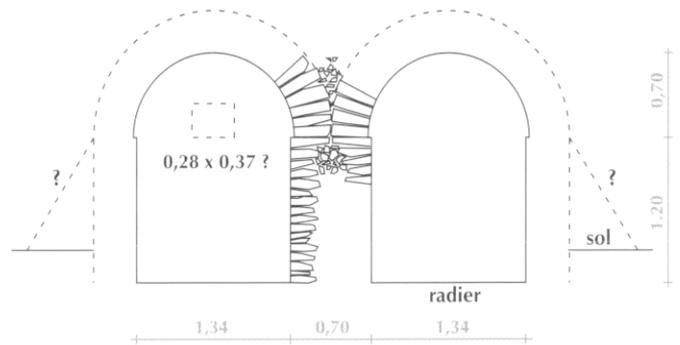
**Fig. 26** – *Aqueduc d'Antipolis, les Croûtons : bassin supposé de décantation aujourd'hui détruit, cliché ancien et élévation restituée d'après deux dessins sommaires (cliché J. Marguier ; DAO P. Garczynski, CNRS).*

(3) Colline des Croûtons : comme au Fugueiret le canal enterré suit les courbes de niveau avec sa pente régulière. Un bassin de décantation ou de régulation se situait à ce niveau, approximativement à mi-parcours de l'aqueduc.

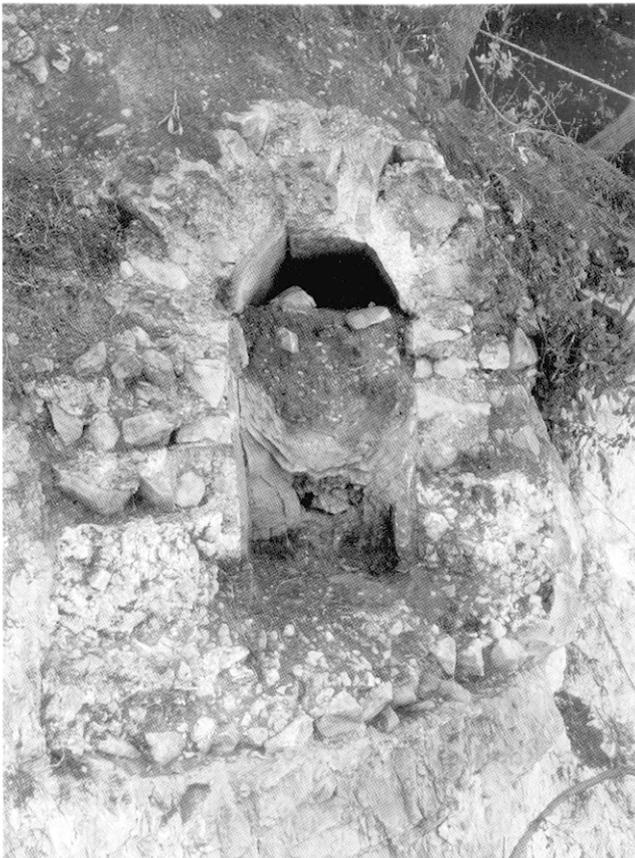
Fig. 27 – Aqueduc d'Antipolis, coupe du canal du chemin du Puy, résidence les Comores (cliché P. Garczynski, CNRS).

nord-ouest et sud-est du terrain avec l'aide des engins de terrassement mis à notre disposition par l'aménageur ; ils ont permis d'observer et de relever le canal conservé jusqu'aux piédroits.

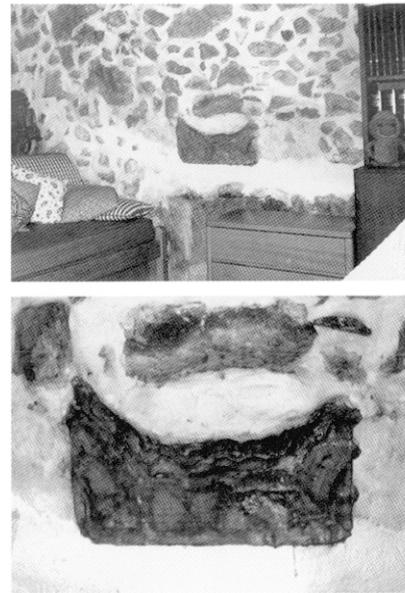
Fig. 28 – Aqueduc d'Antipolis, rue du Haut-Castelet : bloc de concrétion visible dans un mur à l'intérieur d'une maison ; mur et canal reposent sur le rocher (clichés P. Garczynski, CNRS).

En 2001, une découverte d'un grand intérêt permet cependant d'émettre une nouvelle hypothèse. Le site se trouve être une maison de la rue du Haut-Castelet, sans doute à une centaine de mètres de l'extrémité de l'aqueduc : la présence du canal est manifestée par un bloc de concrétion de fond, en gobelet, saillant dans le mur d'une pièce, la maçonnerie récente qui a recouvert le reste du canal ayant épargné ce bloc (fig. 28). Les maisons de ce quartier sont installées directement sur le rocher et résultent, en fait, de la transformation progressive des cabanons de jardin qui se trouvaient là autrefois.

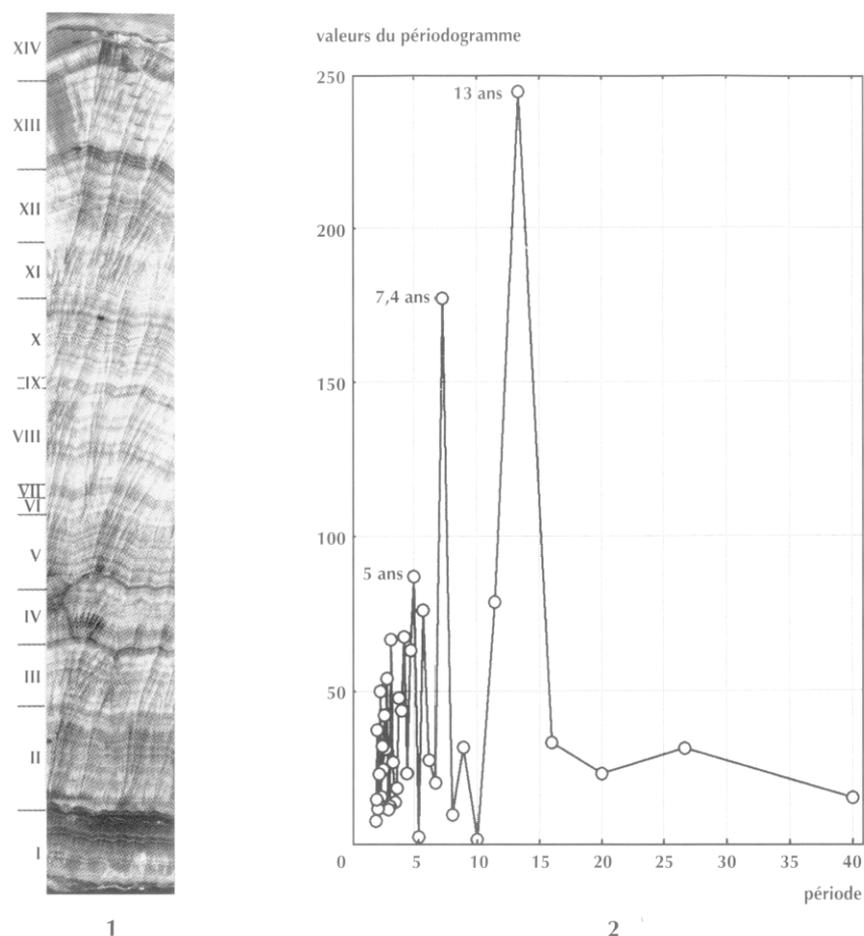
Fig. 29 – *Aqueduc d’Antipolis* : 1, section de laminite étudiée (14 faisceaux, 81 doublets de lamines ; h. : 26 cm) ; 2, analyse spectrale (cliché et DAO M. Dubar, CNRS).
