L'AQUEDUC DE NÎMES DANS LA HAUTE VISTRENQUE

Analyse interdisciplinaire d'un tronçon souterrain

David CARBON, Guilhem FABRE, Philippe VOLANT,
Jean-Luc FICHES, Agnès LEVRET et Philippe COMBES

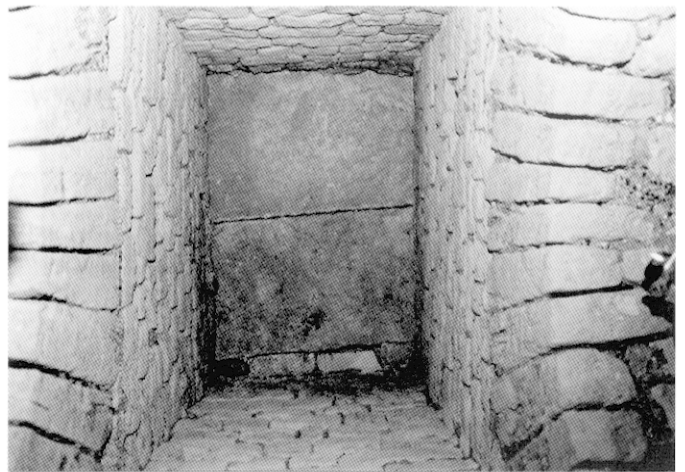
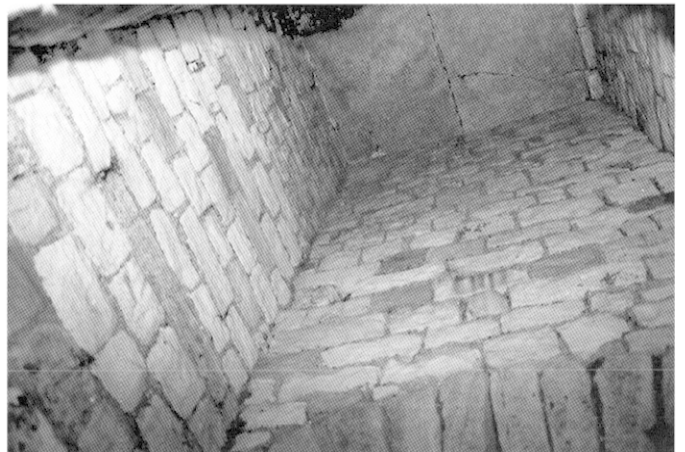
Fig. 74 – Regards de Font en Gour : 1, deuxième regard à 84 m au sud du site ; 2, sixième regard à 279 m au sud du site ; les moellons sont en calcaire gris-beige alors que les claveaux sont taillés dans la molasse calcaire langhienne (clichés GEO-TER).

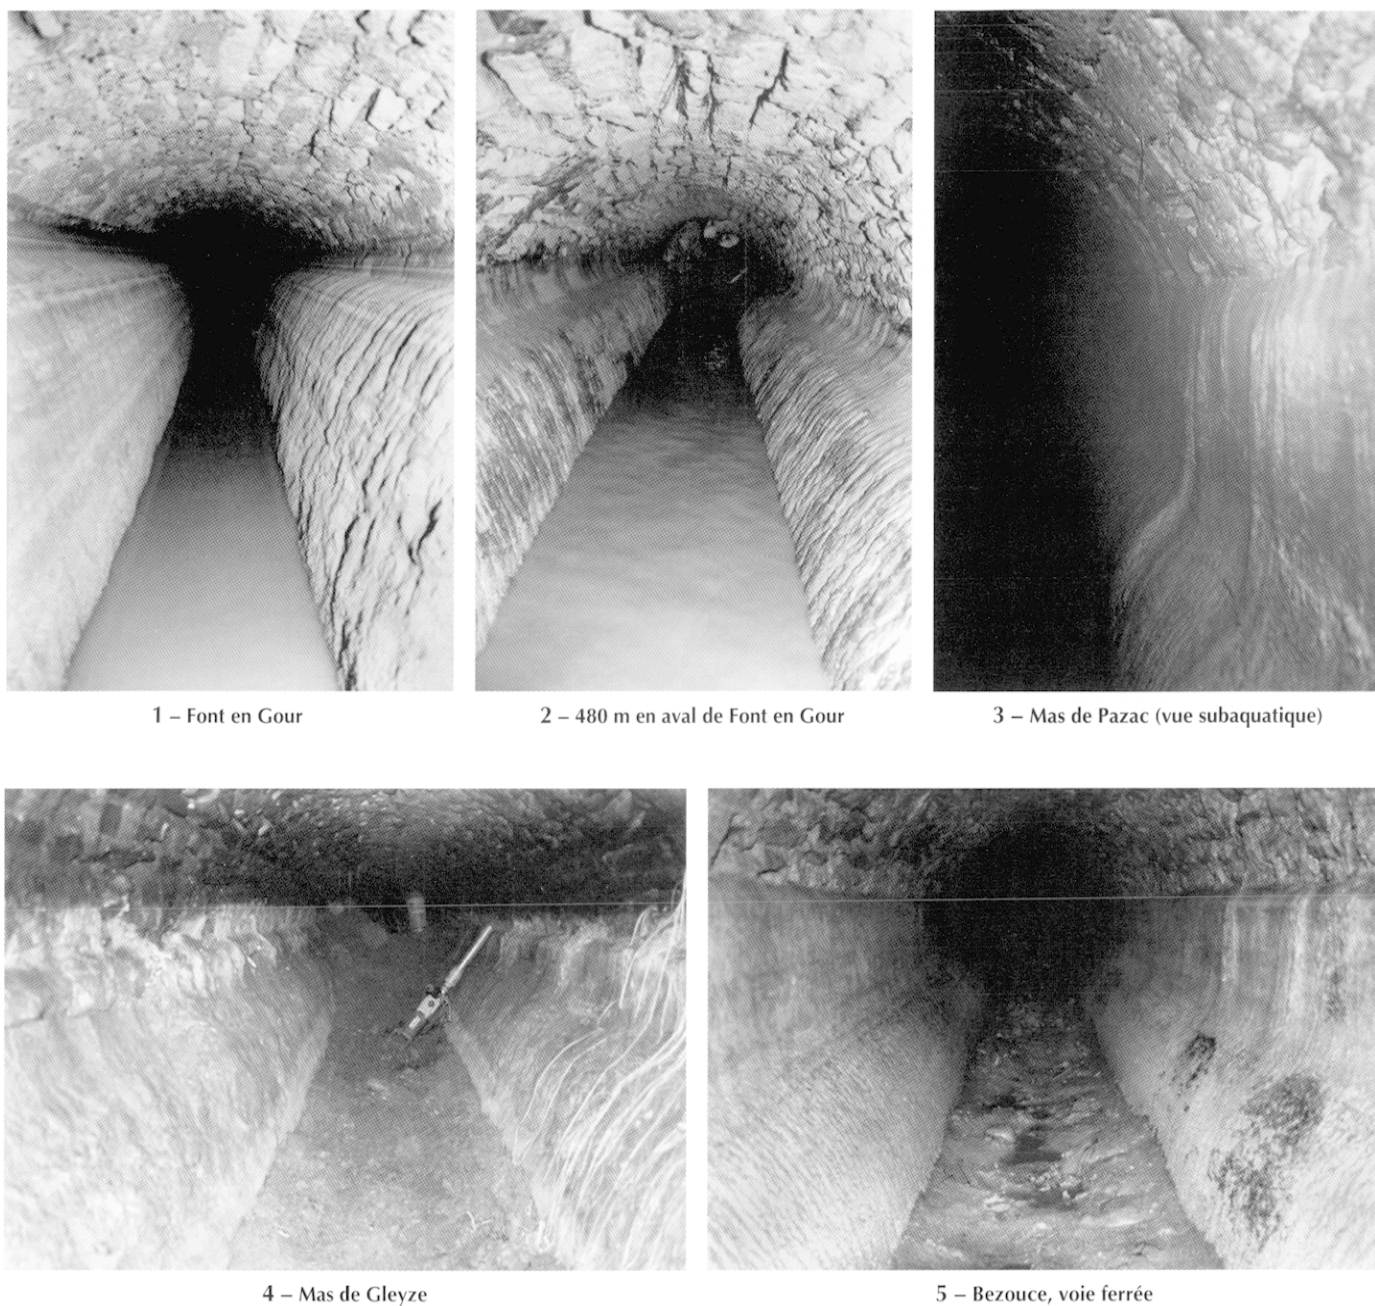
Fig. 77 – Évolution de la géométrie des encroûtements entre Font en Gour et Bezouze (de 1 à 5), caractérisée par une régression très nette des dernières lamines de croissance et correspondant à une diminution d'environ 50 % du débit du canal (clichés GEO-TER).
