L'aqueduc de Nîmes dans la haute Vistrenque : analyse interdisciplinaire d'un tronçon souterrain

L'AQUEDUC DE NÎMES DANS LA HAUTE VISTRENQUE

Analyse interdisciplinaire d'un tronçon souterrain

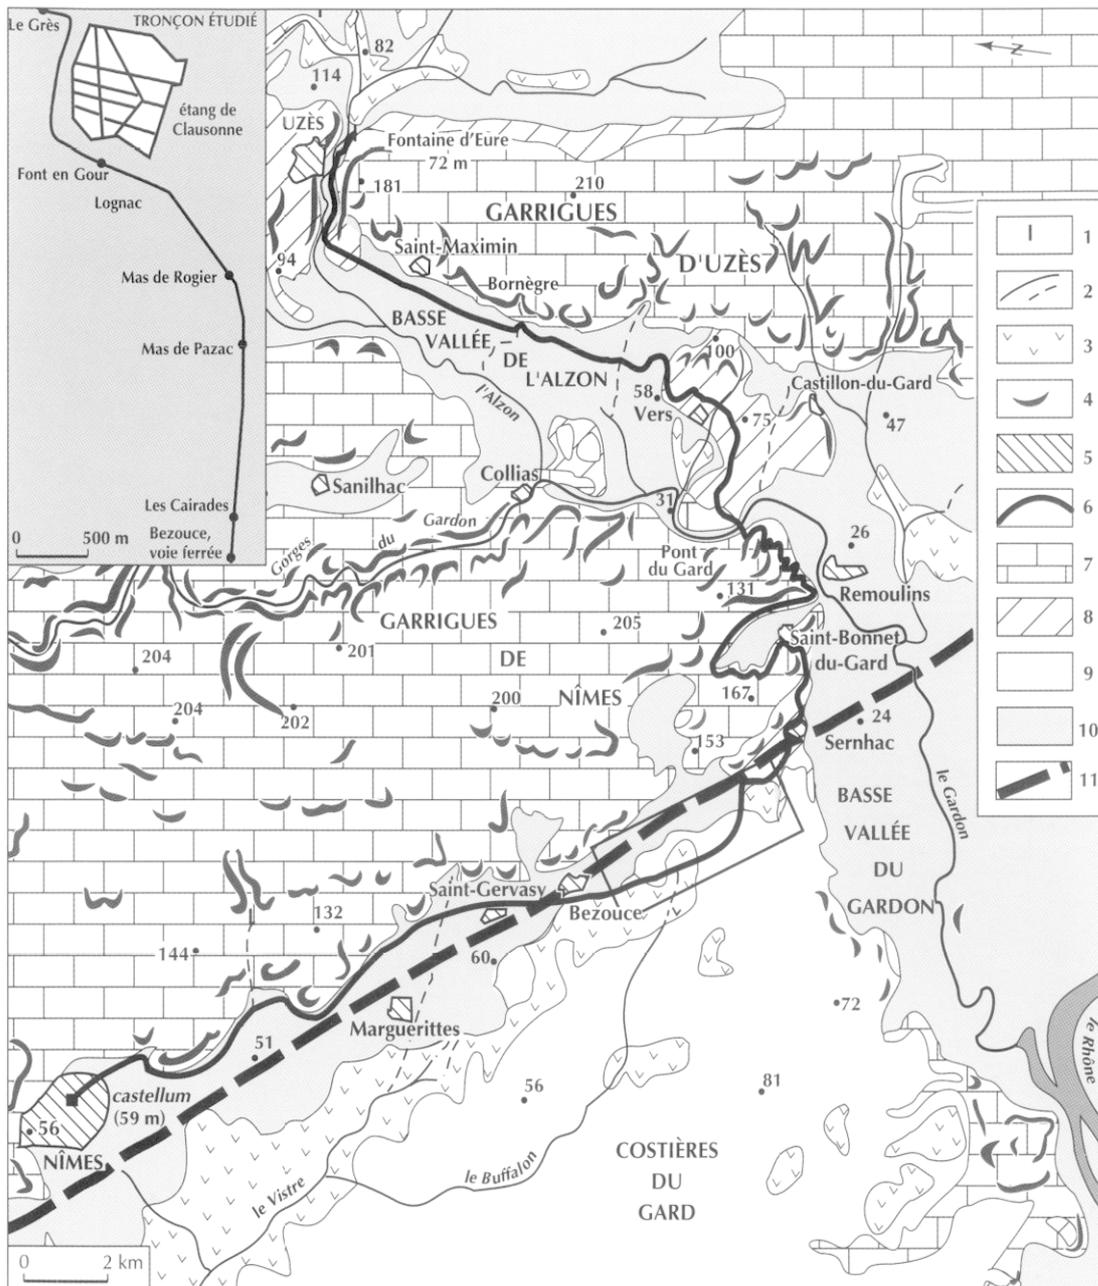
Fig. 67 – L'aqueduc de Nîmes dans son cadre naturel : 1, source ; 2, cours d'eau pérenne/temporaire ; 3, secteur mal drainé ou inondable, limon gris des anciens marécages ; 4, rebord de plateau ou de butte ; 5, ville, village ; 6, aqueduc antique ; 7, plateau karstique des garrigues (Crétacé) ; 8, buttes de calcaire molassique (Miocène) ; 9, bas plateau caillouteux des Costières ; 10, vallée ou dépression à sols profonds ; 11, tracé général de la faille de Nîmes (dessin G. Fabre et J. Vaudour, CNRS ; DAO M. Sintès-Aioutz, CNRS).

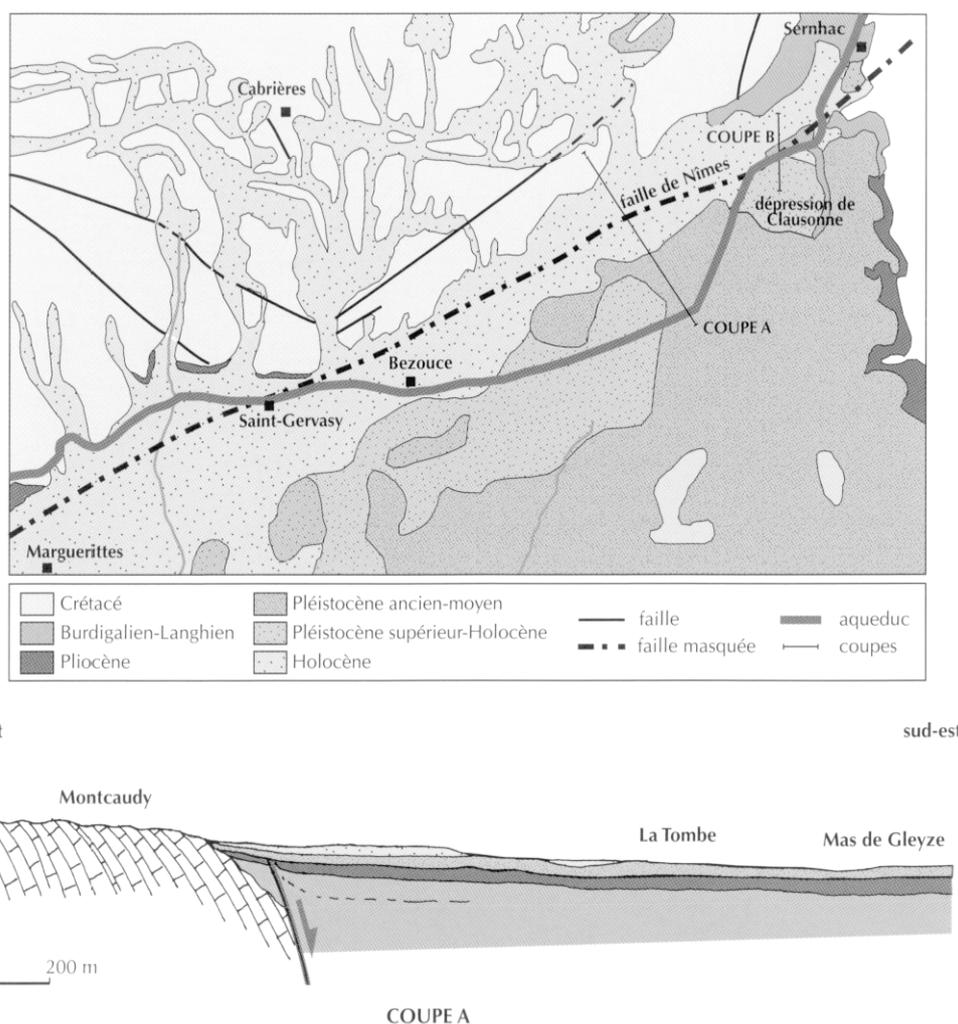
Fig. 68 – Carte et coupe géologiques simplifiées de la haute Vistrenque
(dessin G. Fabre, CNRS ; DAO D. Carbon, GEO-TER).

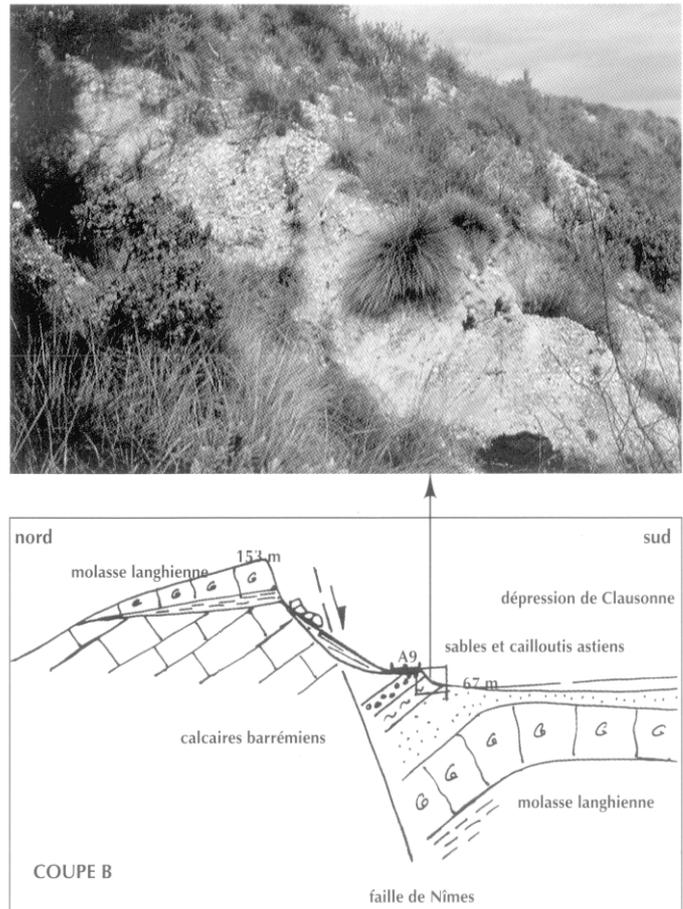
Fig. 69 – Coupe géologique au droit de Clausonne (voir fig. 68) (relevé, cliché et DAO D. Carbon, GEO-TER).

Immédiatement au nord de la dépression de Clausonne, en bordure de l'autoroute A9, les sables et cailloutis de l'Astien ont basculé contre la faille de Nîmes avec un pendage de 40° vers le nord-ouest. Ils participent d'une portion de l'anticlinal généré par une compression pléistocène. Près de Lédénon, une coupe montre une faille inverse faisant chevaucher les calcaires de l'Hauterivienn supérieur sur des conglomérats pliocènes et qui semble affecter également les dépôts pléistocènes sus-jacents (fig. 69). Au sud de Sernhac, le Langhien plonge sous le Pliocène en direction du nord-ouest vers la faille de Nîmes. Ce même Pliocène se retrouve perché sur la butte monoclinale dominant Sernhac. Le décrochement vertical post-Langhien induit par l'activité de la faille de Nîmes serait ici d'une centaine de mètres.

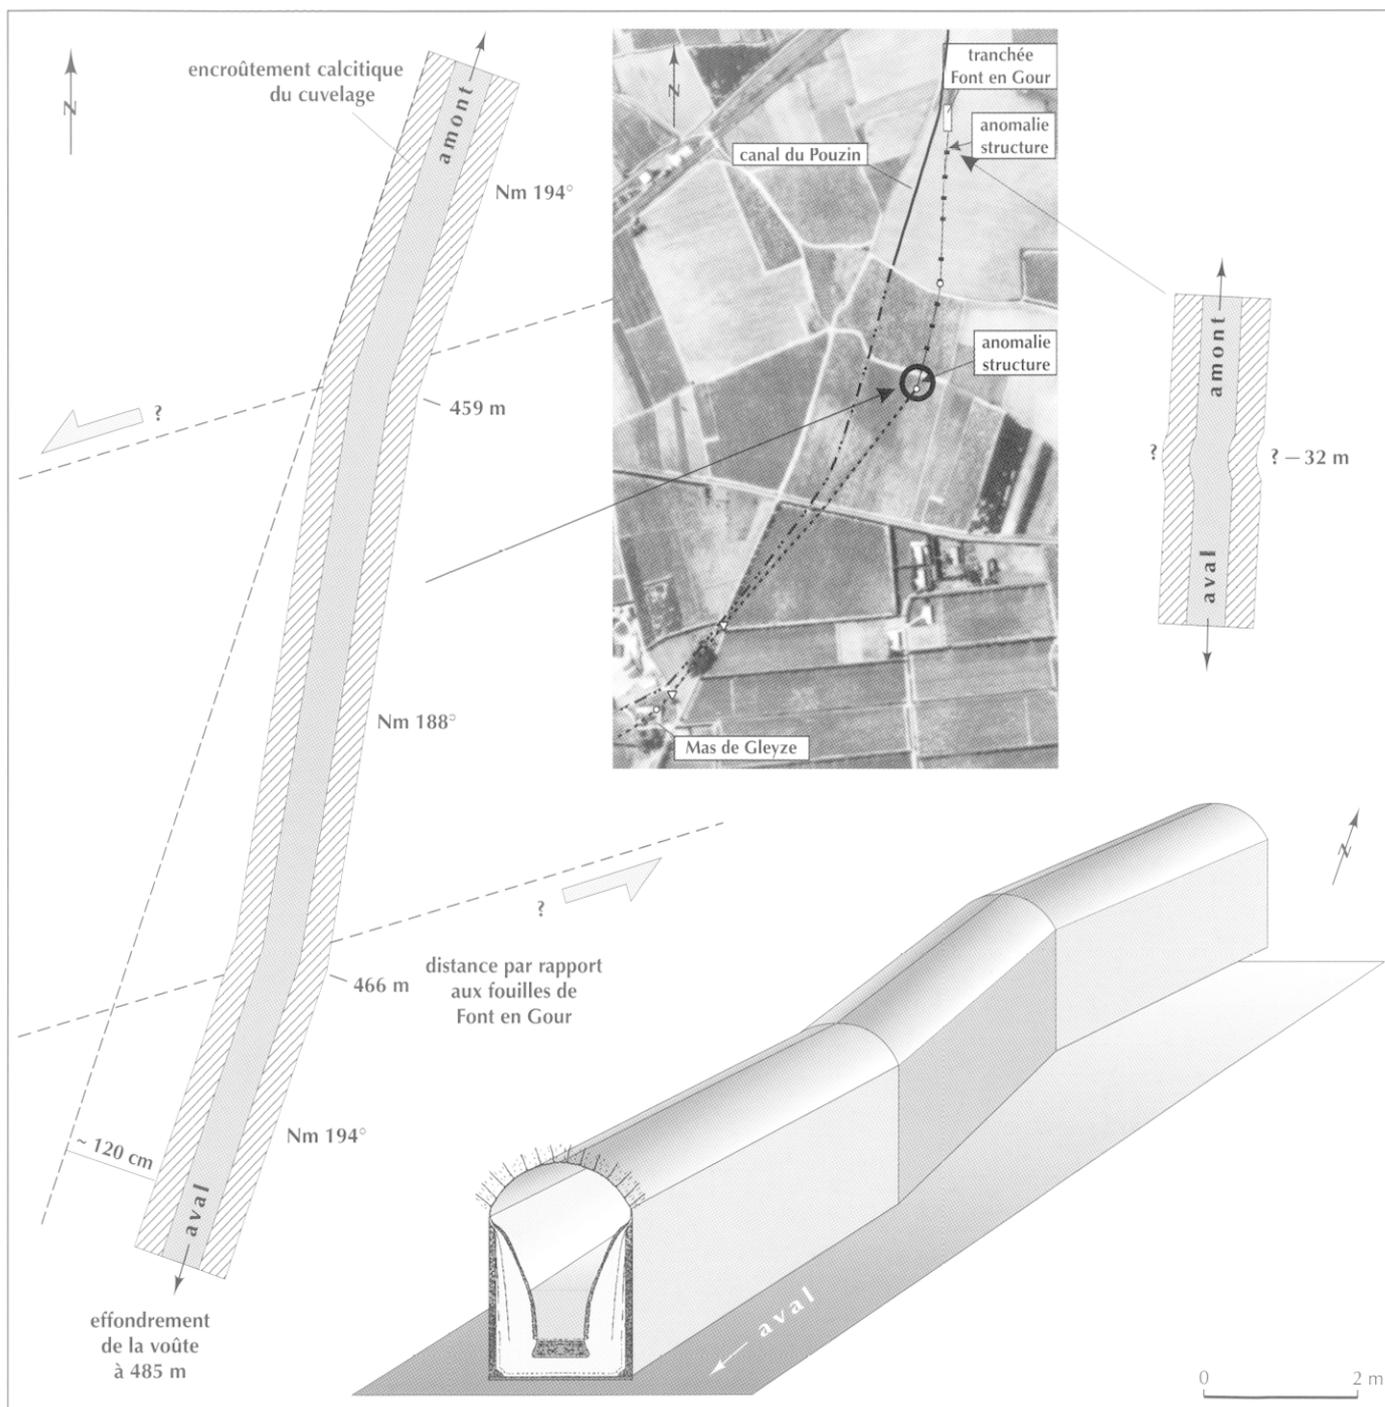
Fig. 71 – Situation, vues en plan et en perspective d'un tronçon de l'aqueduc qui présente un décalage horizontal de son axe (1,20 m environ) suivant un mouvement senestre (DAO D. Carbon, GEO-TER).

L'exploration du canal antique a permis de déceler une anomalie dans le tracé à 459 m de l'entrée de Font en Gour (fig. 70, anomalie de structure sud). Celle-ci se caractérise par un décrochement dans le sens senestre de l'axe de l'aqueduc d'une amplitude de 1,20 m environ (soit la largeur du cuvelage). Alors qu'en amont de cette zone, le conduit a une direction rectiligne Nm 194°, il décrit un brusque coude vers la gauche pour prendre une direction Nm 188° sur 7 m avant un nouveau coude vers la droite pour retrouver, vers l'aval, une direction rectiligne Nm 194° (fig. 71). Cette anomalie précède une modification nette de l'orientation de l'aqueduc, on ne peut donc penser, dans cette partie plane et dégagée, qui a, de plus, nécessité le creusement préalable de profondes tranchées, à une rectification nécessaire au point de rencontre de deux équipes qui n'auraient pas suivi exactement le même axe. On verra plus loin qu'une déformation d'origine sismique n'est pas à exclure, mais, si cette anomalie s'inscrit bien dans la conception générale du tracé, on peut avancer l'hypothèse qu'on a tenu compte à cet endroit d'un chemin rural préexistant, recoupé au plus court. La présence d'un chemin

En ce qui concerne le décalage horizontal de l'aqueduc au sud de l'étang de Clausonne, l'absence d'une fracturation visible au niveau des coudes que décrit la structure nous a amenés à

émettre plusieurs hypothèses. Ce décrochement de l'axe du tracé de l'aqueduc peut être lié à la conception de l'ouvrage si, comme on l'a évoqué plus haut, il s'agissait de passer au-dessous d'un chemin rural. Néanmoins, un tel décalage horizontal du tracé, qui ne conduit pas *in fine* à un changement de direction, peut avoir une origine tectonique et résulter d'une déformation consécutive au déplacement senestre d'une faille. L'absence de fracture visible dans les encroûtements (qui constituent l'élément le plus rigide de l'ouvrage) pourrait s'expliquer par un comportement général souple (plastique) de cette structure vis-à-vis d'une déformation cisailante affectant des terrains non consolidés (sables et limons). Néanmoins, des fractures ont pu se créer lors de la déformation, puis être colmatées et fossilisées par les lamines des encroûtements carbonatés qui se sont déposées postérieurement.

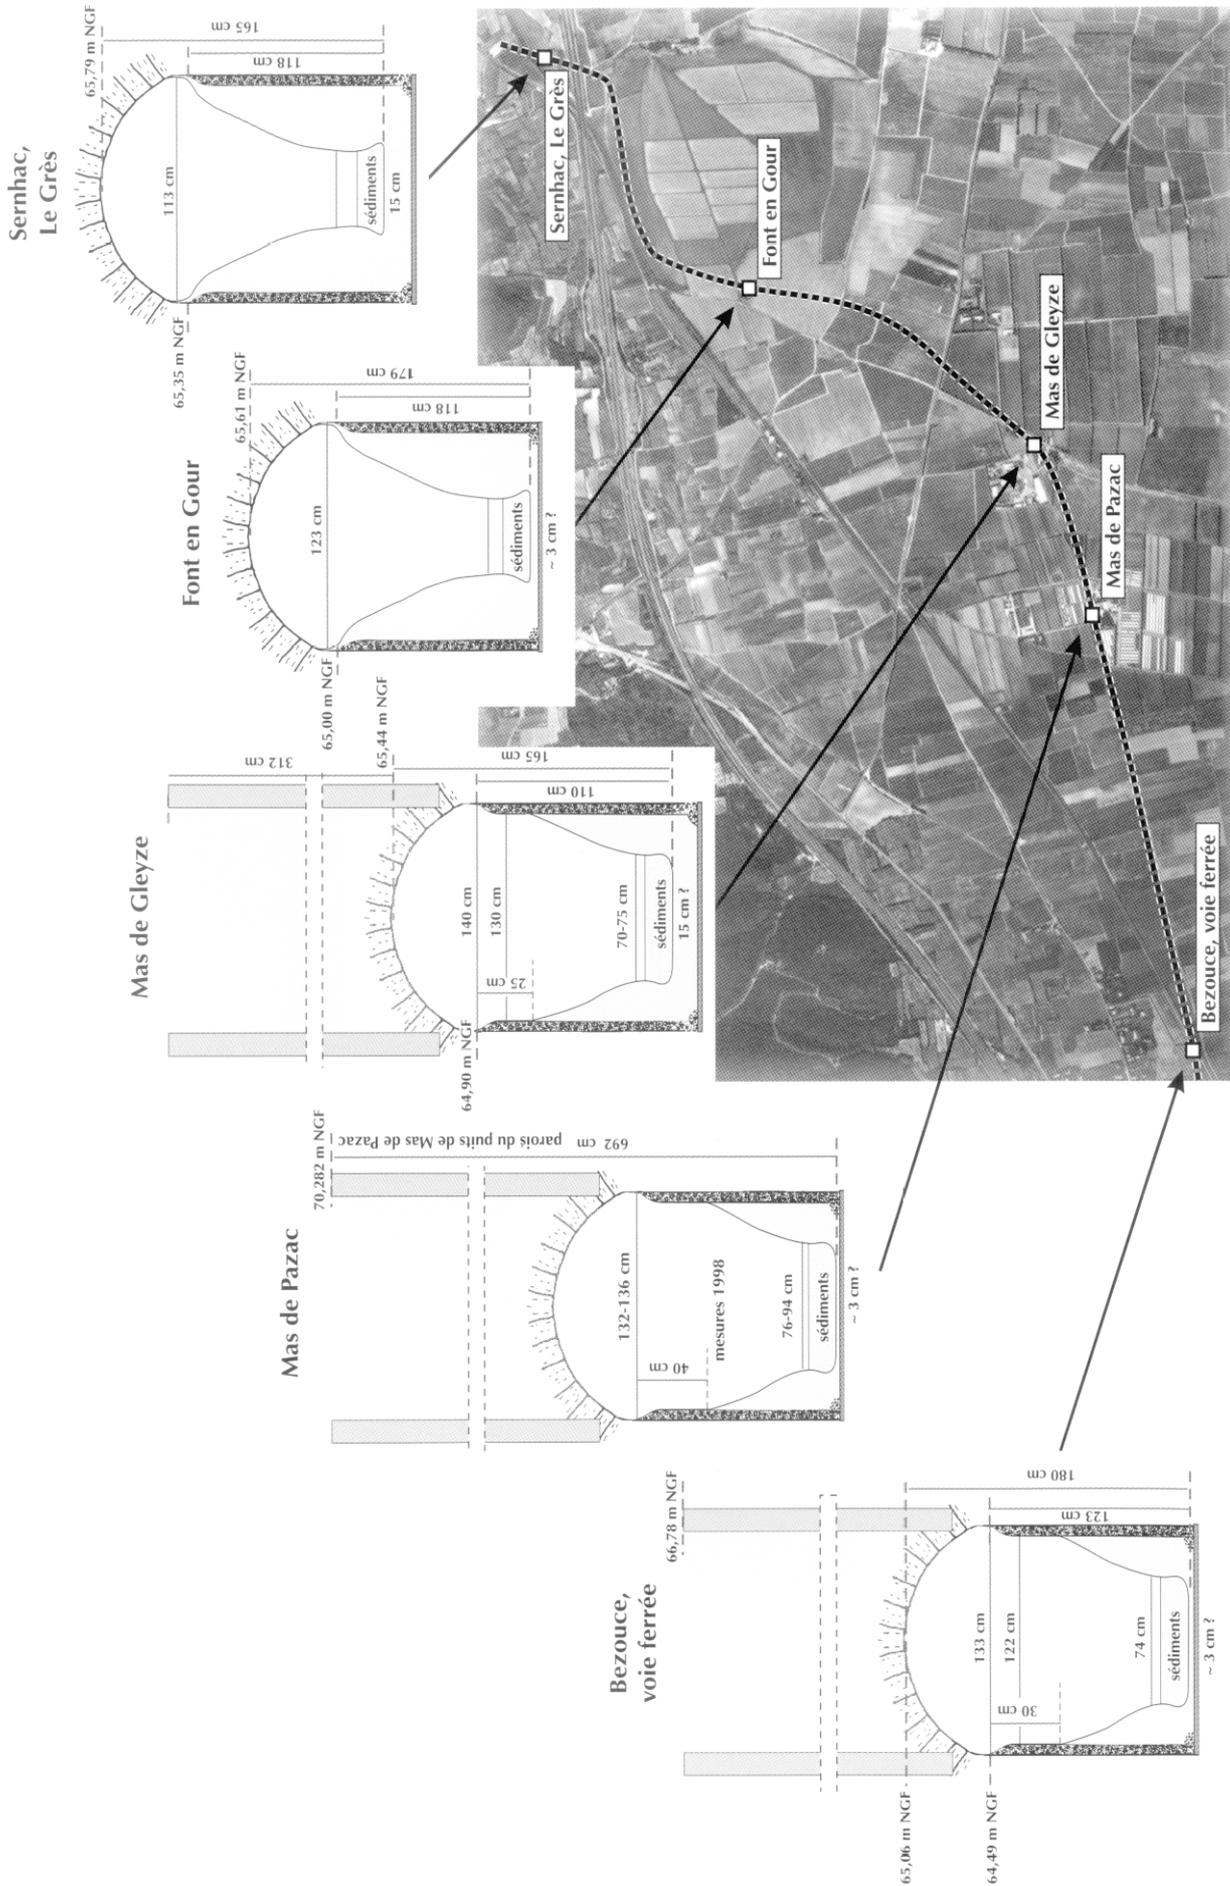
Fig. 73 – Mesures des sections et hauteurs du canal antique entre Le Grès à Sernhac et la voie ferrée à Bezouze (DAO D. Carbon, GEO-TER).

couverts d'un béton de tuileau d'une épaisseur moyenne de 5 cm, ce qui réduit la largeur du canal à 1,23-1,25 m (Paillet, 2000, p. 361-362). Les mesures effectuées au Mas de Pazac et à Bezouce (voie ferrée) répondent à la règle générale (fig. 73) ; les largeurs moindres, mesurées à Sernhac et à Font en Gour ont été prises au-dessus des encroûtements qui dépassent le cuvelage, en des points où la corde de la voûte est plus réduite. En revanche, au-dessous du regard du Mas de Gleyze, on doit noter que les largeurs du cuvelage et du canal sont légèrement supérieures à la moyenne (1,30 m et 1,40 m).

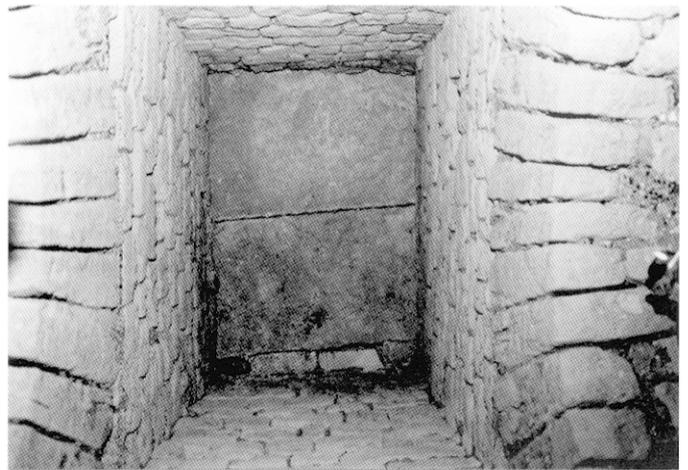
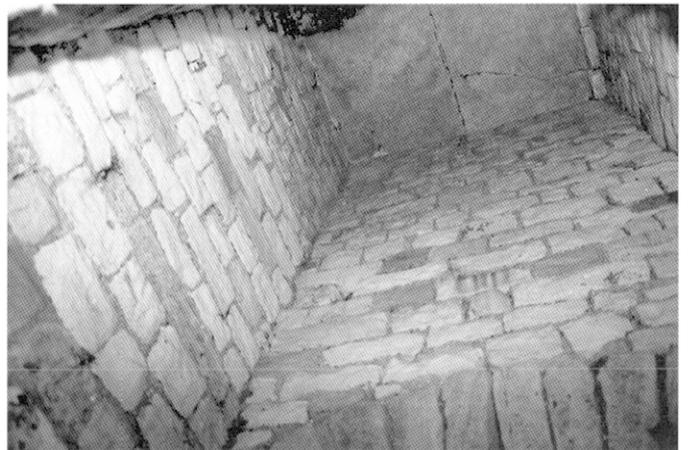
Fig. 74 – Regards de Font en Gour : 1, deuxième regard à 84 m au sud du site ; 2, sixième regard à 279 m au sud du site ; les moellons sont en calcaire gris-beige alors que les claveaux sont taillés dans la molasse calcaire langhienne (clichés GEO-TER).

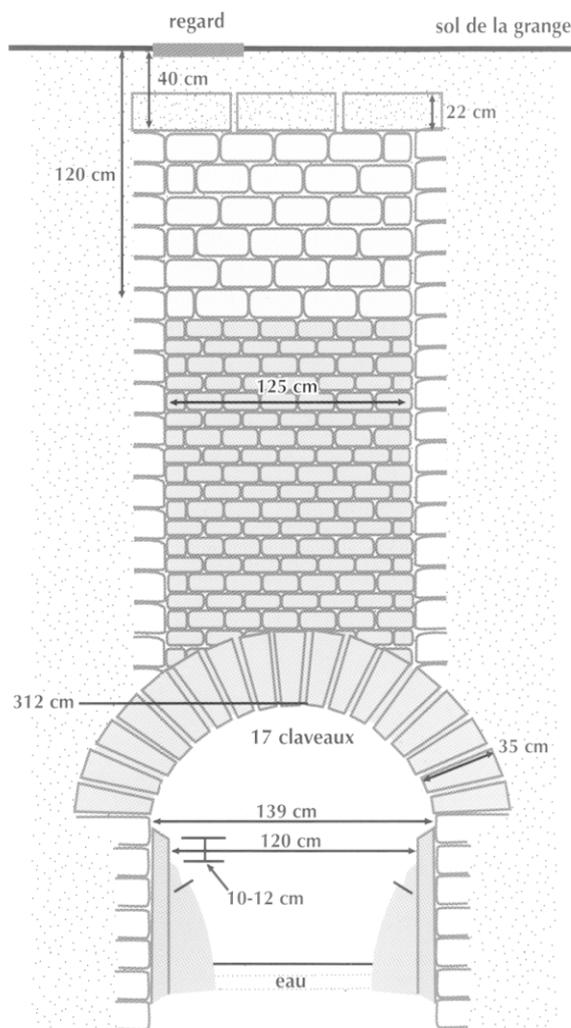
Fig. 75 – Coupe schématique sur le regard du Mas de Gleyze
(dessin G. Fabre, CNRS ; DAO D. Carbon, GEO-TER).

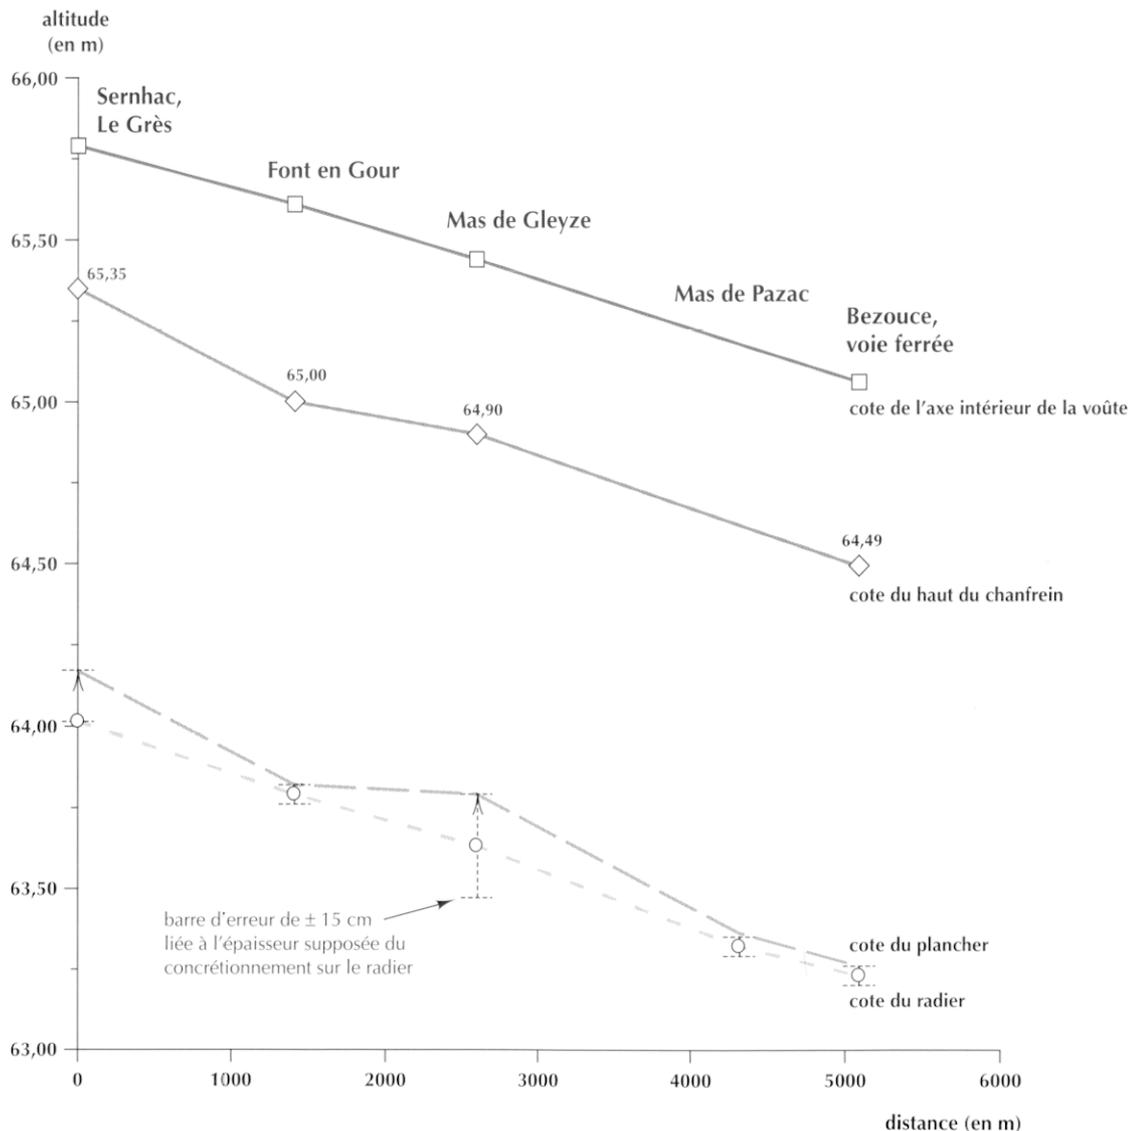
Fig. 76 – Profil du canal entre Sernhac et Bezouze (DAO D. Carbon, GEO-TER).

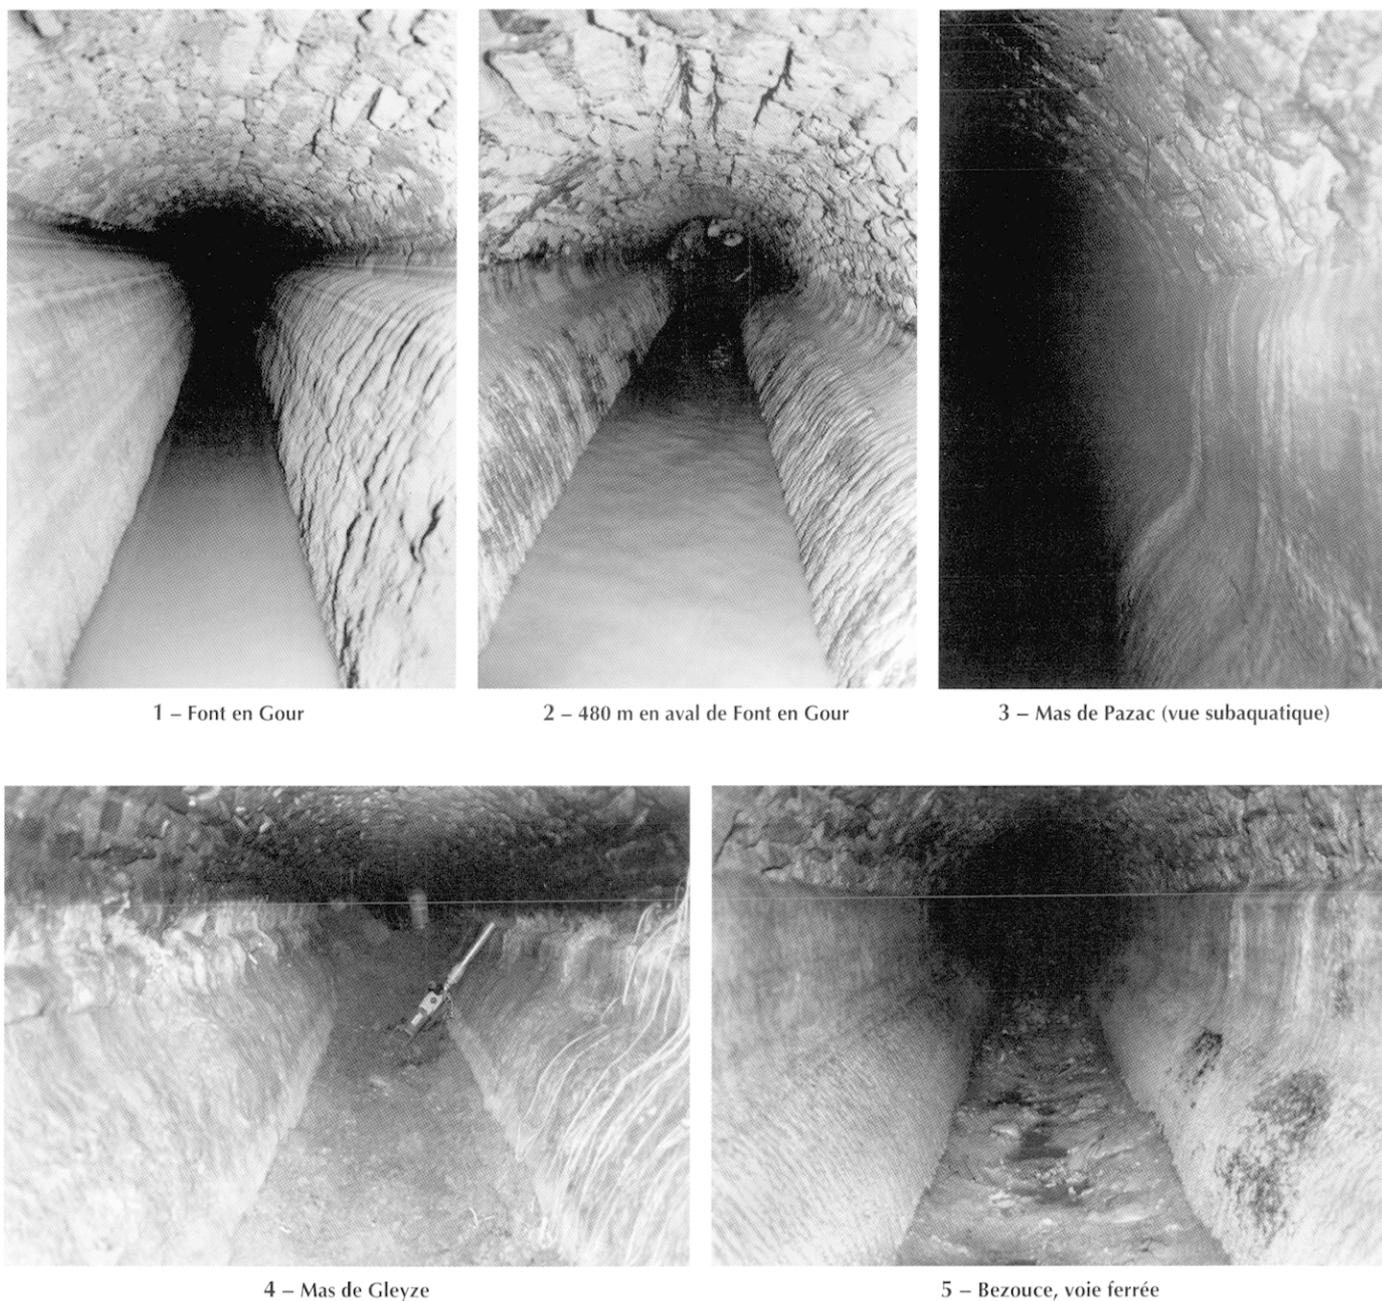
Fig. 77 – Évolution de la géométrie des encroûtements entre Font en Gour et Bezouze (de 1 à 5), caractérisée par une régression très nette des dernières lamines de croissance et correspondant à une diminution d'environ 50 % du débit du canal (clichés GEO-TER).

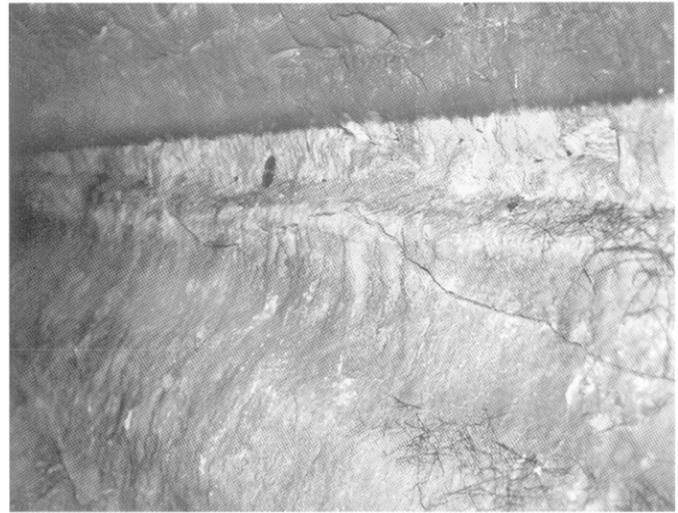
Fig. 78 – Au Mas de Gleyze, les concrétions présentent une géométrie régressive ; des fractures ouvertes longitudinales affectent les encroûtements et le cuvelage en mortier de tuileau (cliché GEO-TER).

Le premier type d'anomalies correspond à des fractures longitudinales ouvertes qui affectent les encroûtements carbonatés des piédroits du canal (fig. 78). Déjà observées sous la voie ferrée à Bezouze (Guendon, Vaudour, 2000, p. 243, fig. 138), elles semblaient être la conséquence de vibrations induites par le passage des trains. Mais ces fractures ont désormais été repérées bien au-delà. Elles s'observent généralement dans la partie supérieure des encroûtements et montrent localement un « décolllement » du concrétionnement par rapport au cuvelage du canal. C'est surtout le cas au Mas de Gleyze. Aucune fracture n'a pu être mise en évidence dans la partie inférieure des encroûtements ou sur le plancher du canal en raison de la présence d'eau et de sédiments, mais leur existence dans ces parties basses n'est pas à exclure.
